RAPORT DE INVESTIGARE

al accidentului produs la data de 29.06.2019,
pe raza de activitatea Sucursalei Regionale de Căi Ferate București,
în stația CFR București Triaș
prin deraierea locomotivei ED-062 ce remorca trenul de marfă nr.83216-1

*Raport de Investigare final
26 iunie 2020*

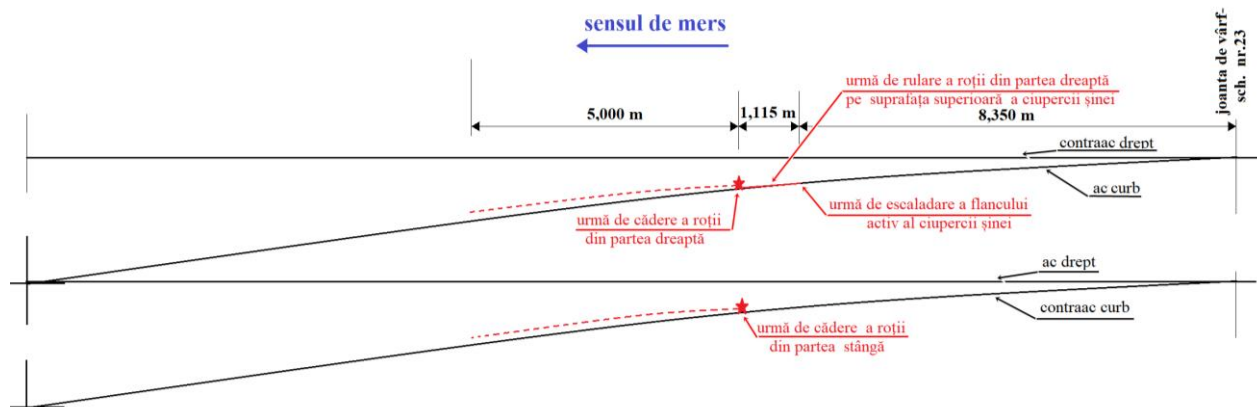
Fig. nr.2 – Schița cu urmele deraierii

Prima urmă de deraiere a fost identificată la o distanță de 8,35 m de prima joantă a schimbătorului de cale nr.23 (distanță măsurată de la prima joantă în sensul de mers al trenului), în zona macazului propriu-zis. Deraierea s-a produs prin escaladarea acului curb de către roata din partea dreaptă a primei osii (osia nr.6) de la locomotivă.

Locomotiva a rulat cu buza roții din partea dreaptă a primei osii, în sensul de mers al trenului, pe fața superioară a ciupercii șinei aproximativ 1,115 m, după care a căzut între acul curb și contraacul drept, concomitent cu căderea roții din partea stângă a aceleiași osii între firele căii.

Trenul de marfă nr.83216-1a circulat având deraiată prima osie de la locomotivă pe o distanță de aproximativ 5 m.

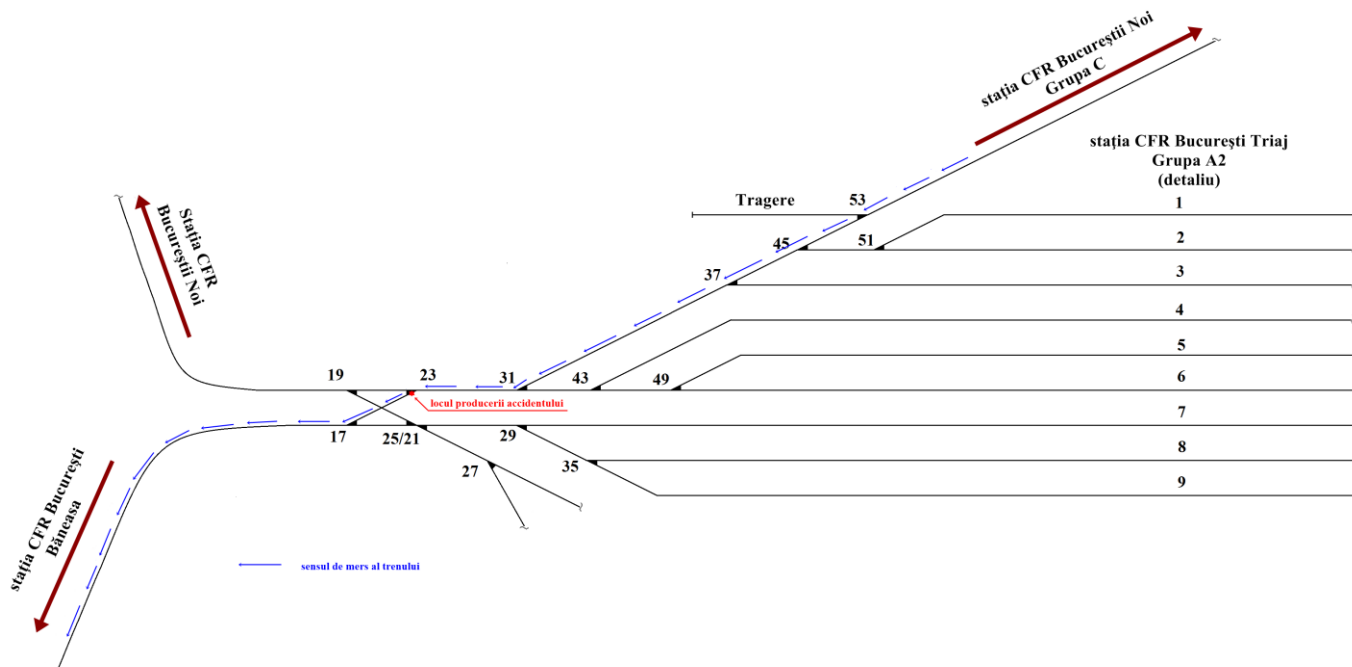
Fig. nr.3 - Parcursul comandat al trenului

Deraierea s-a produs în capătul X al stației București Triaj-Post 17, în cuprinsul schimbătorului de cale nr.23 (atacat pe la vârf), manevrat în poziție „pe abatere”, în zona macazului propriu-zis, la o distanță de 8,35 m de prima joantă a schimbătorului, distanță măsurată de la prima joantă în sensul de mers al trenului.

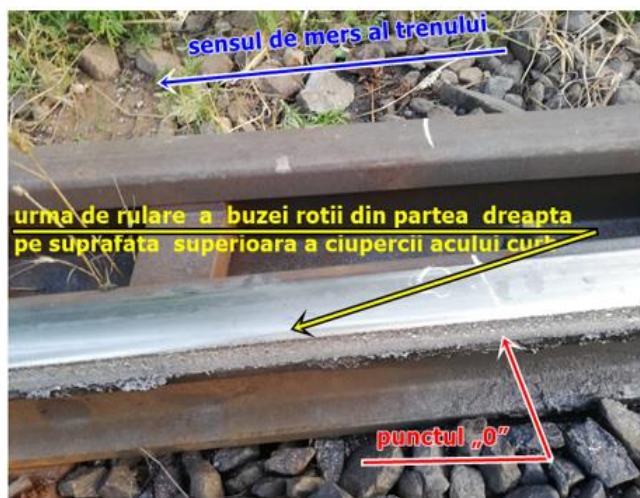
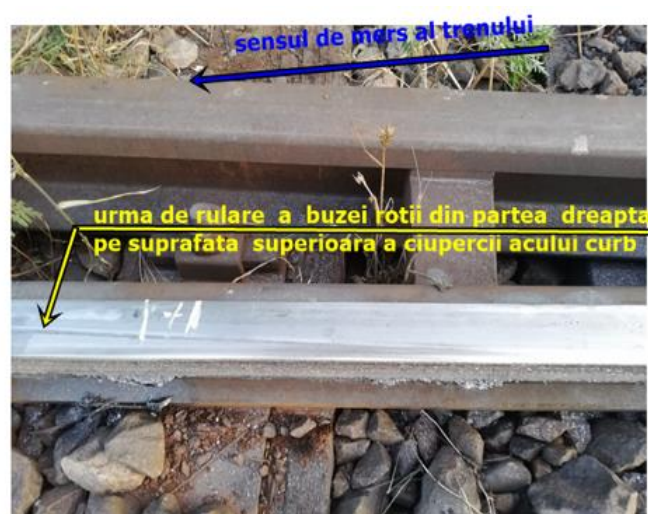
Prima urmă de deraiere a fost identificată pe flancul activ al ciupercii acului curb, la o distanță de 8.350 mm de joanta de vârf a schimbătorului și reprezintă o urmă de escaladare a roții din partea dreaptă a primei osii în sensul de mers (osia nr. 6), notată punctul „0”. Din acest punct se observă o urmă de rulare a buzei roții pe suprafața de rulare a ciupercii acului curb pe o distanță de 1115 mm.

Foto nr.4 - urmele de deraiere pe acul curb al schimbătorului de cale nr.23

După parcurgerea acestei distanțe, roata din partea dreaptă a căzut între acul curb și contraacul drept. Concomitent cu căderea acestei roți a căzut și roata corespondentă din partea stângă, între contraacul curb și acul drept al schimbătorului de cale nr.23.

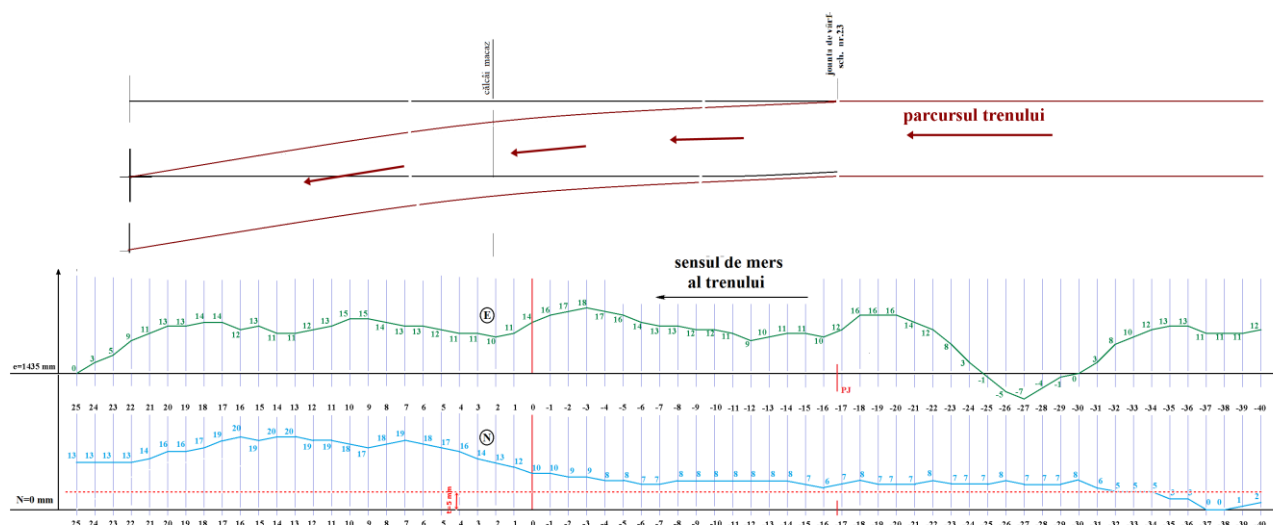
Fig. nr.5 – Diagrame de ecartament și nivel transversal

Din analizarea valorilor măsurătorilor efectuate imediat după producerea accidentului, s-au constatat următoarele:

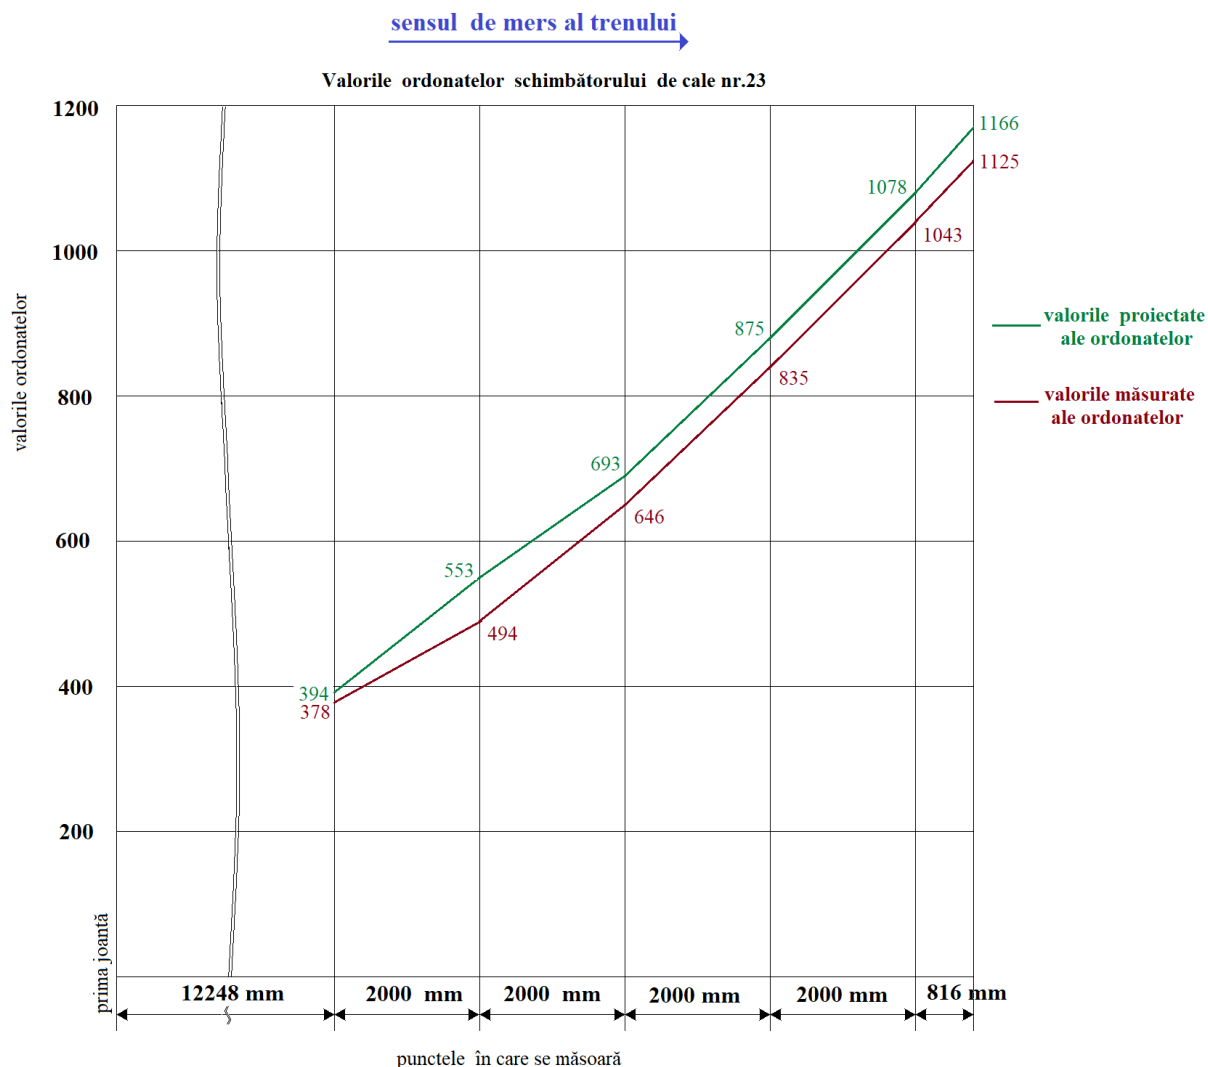
Fig. nr.6 – Ordonatele schimbătorului de cale nr.23

- verificarea ordonatelor schimbătorului nr.23 a fost efectuată în punctele stabilite de proiectantul schimbătorului de cale;
- verificările efectuate au indicat că valorile ordonatelor măsurate erau mai mici decât cele ale ordonatelor proiectate cu valori cuprinse între 9 mm și 47 mm.
