RAPORT

privind investigația accidentului feroviar
produs la data de 29.06.2019 în halta de mișcare Mehadia,
secția de circulație Orșova-Caransebeș,

*Raport de investigare
EDIȚIE FINALĂ*

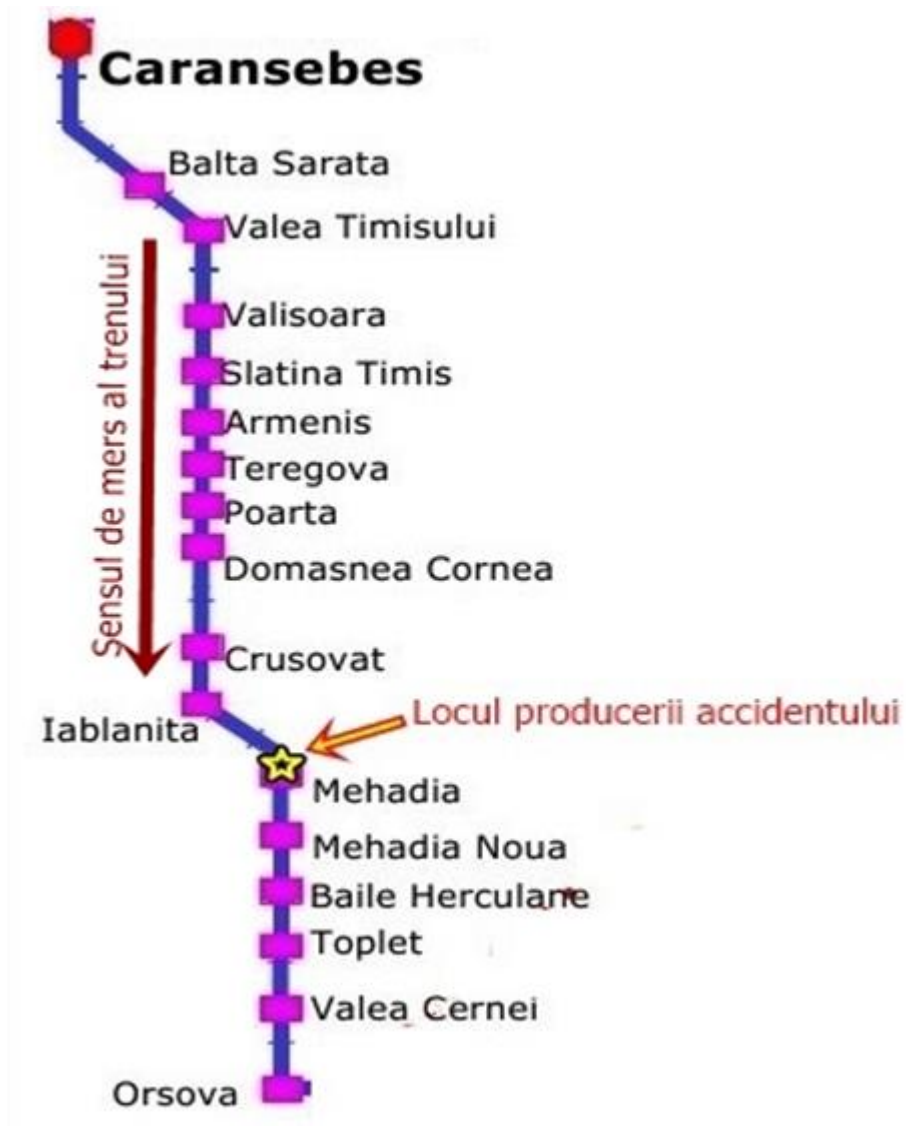
Fig. nr.1 – Accident site

The all 6 axles of the hauling locomotive EA 080-4, the first 4 axles of the dead locomotive DA 899-4 and one axle of the wagon no.33874771932-0 (first after the locomotives) derailed.

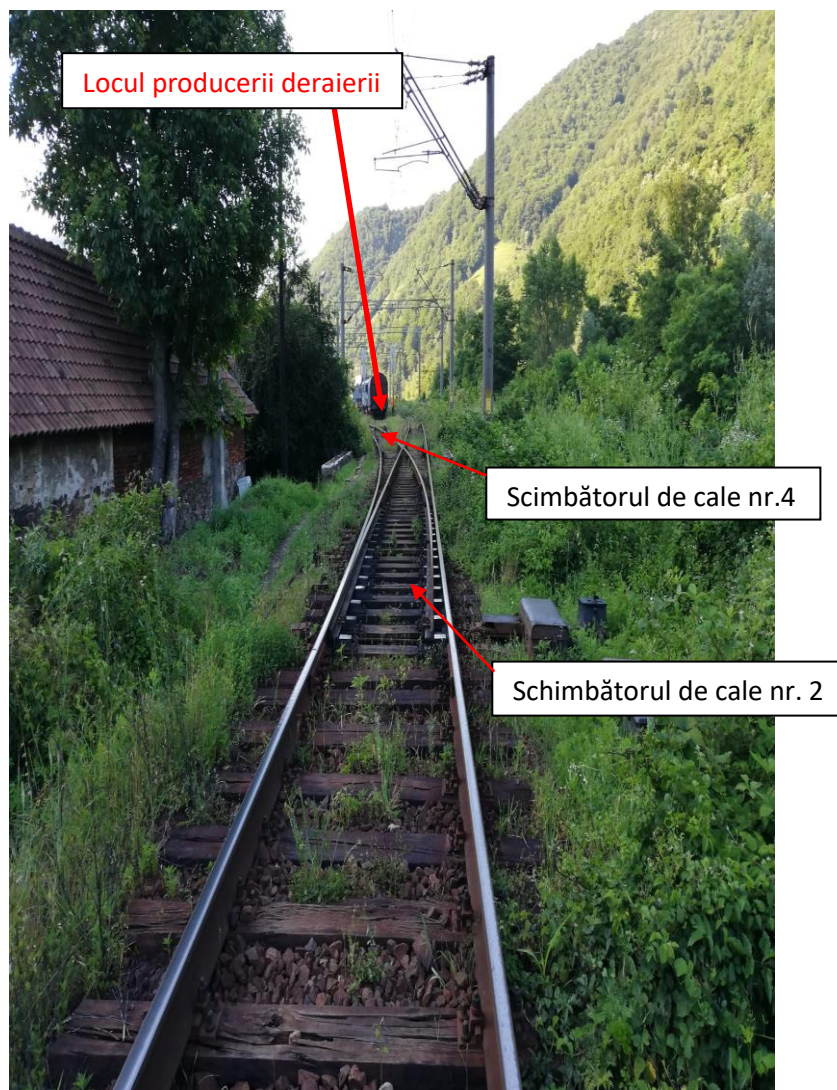
Fotografia nr. 2 – Locul producerii deraierii
halta de mișcare Mehadia - cap X

La locul producerii accidentului feroviar (linia 2 abătută din halta de mișcare Mehadia la km 409+635), suprastructura feroviară este alcătuită din-o cale cu joante realizată cu șine tip 45 a căror lungimi sunt de 15,00 m, montate pe traverse normale de lemn prin intermediul sistemului de prindere mixtă. La data producerii accidentului feroviar prisma de piatră spartă avea dimensiunile geometrice conforme însă era colmatată și cu vegetație între firele căii.

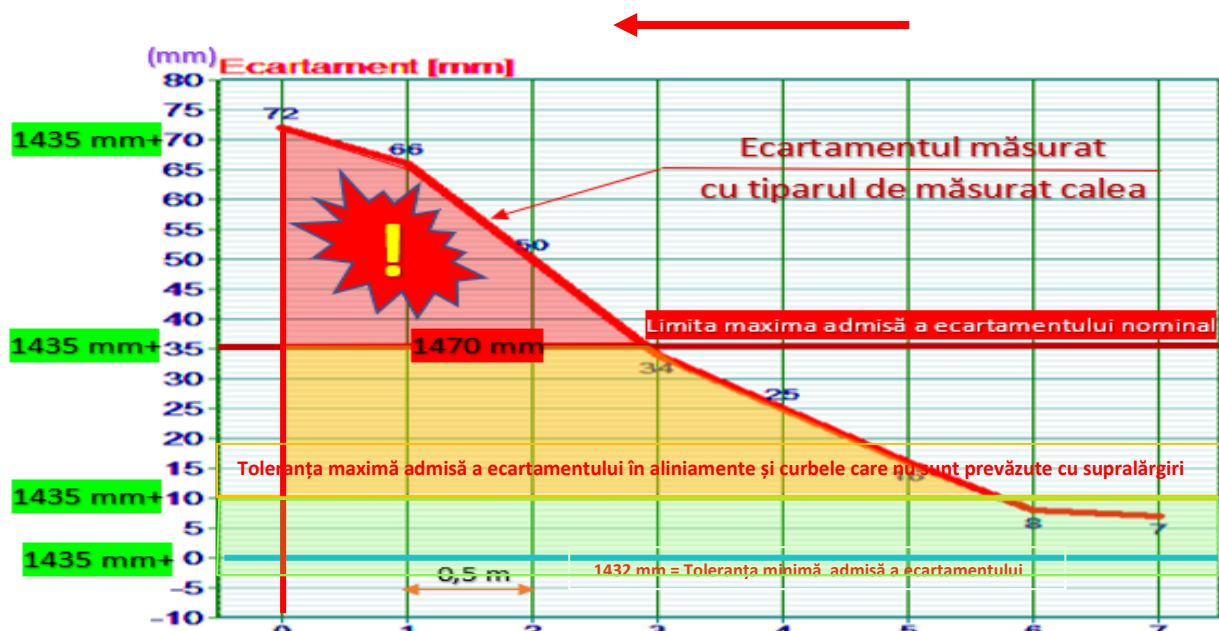
Figura nr. 5 - Diagrama ecartamentului măsurat și analiza grafică a ecartamentului.

Obs: pe abscisă s-au reprezentat picheții de la -2 la 36 marcați pe teren la echidistanța de 0,5 m iar pe ordonată s-au reprezentat citirile efectuate pe tiparul de măsurat calea (exemplu: la citirea pe tipar de 0 mm corespunde ecartamentul de 1435 mm iar la citirea pe tipar de 35 mm corespunde ecartamentul de 1470 mm).

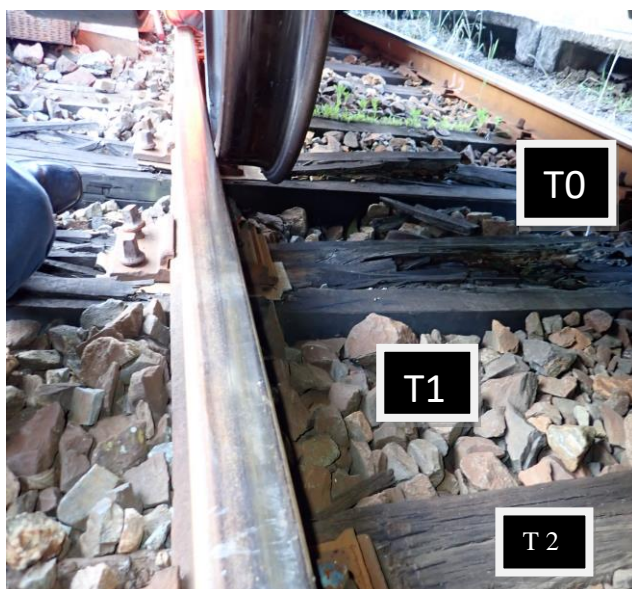
Fotografia nr. 4 – Traversa nr. 0 -2

Numarul Traverselor	Constatări
0-5	Aveau crăpături longitudinale . Nu erau asigurate corespunzător prinderile șinelor de traverse. Traversele nu mai putea asigura menținerea ecartamentului prescris.
6	Corespunzătoare
7joantă	Corespunzătoare

-se face mențiunea că în zona deraierii și cea premergătoare, dintr-un grup de 15 traverse analizate, exista un număr de 6 traverse cu defecte (40,00 %), care nu trebuiau înlocuite. Acestea prezentau erau putrede în zona prinderilor placilor metalice de traverse și crăpături longitudinale care compromiteau prinderea șinei de traversă, contrar prevederilor art.25, pct.2 din *Instrucția nr.314/1989 de norme și toleranțe pentru construcția și întreținerea căii*;

Defectele pe care le aveau aceste traverse se încadrau în tipurile de defecte care, în conformitate cu prevederile art.25, pct.2) și pct.4) din *Instrucția de norme și toleranțe pentru construcția și întreținerea căii - linii cu ecartament normal* - nr.314/1989, impuneau înlocuirea acestora.

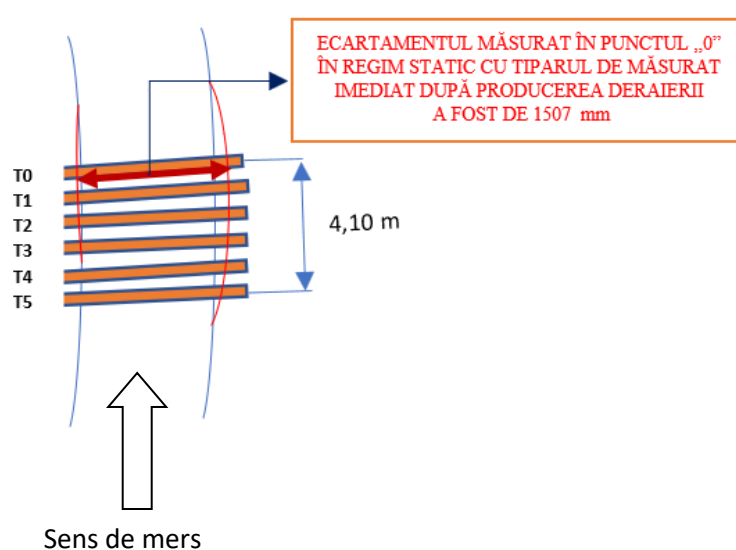
Figura nr. 8

Schiță - detaliu cu reprezentarea schematică a deformațiilor ecartamentului (fir exterior și fir interior al curbei), respectiv a deplasărilor șinelor în punctul „0” pe direcția radială a curbei, sub efectul dinamic al trenurilor aflate în circulație.

Existența acestor defecte/neconformități prezentate anterior au favorizat și tendința de rotire șinei situate la firul interior al curbei, în jurul axei longitudinale, sub acțiunea forțelor dinamice transmise de materialul rulant.

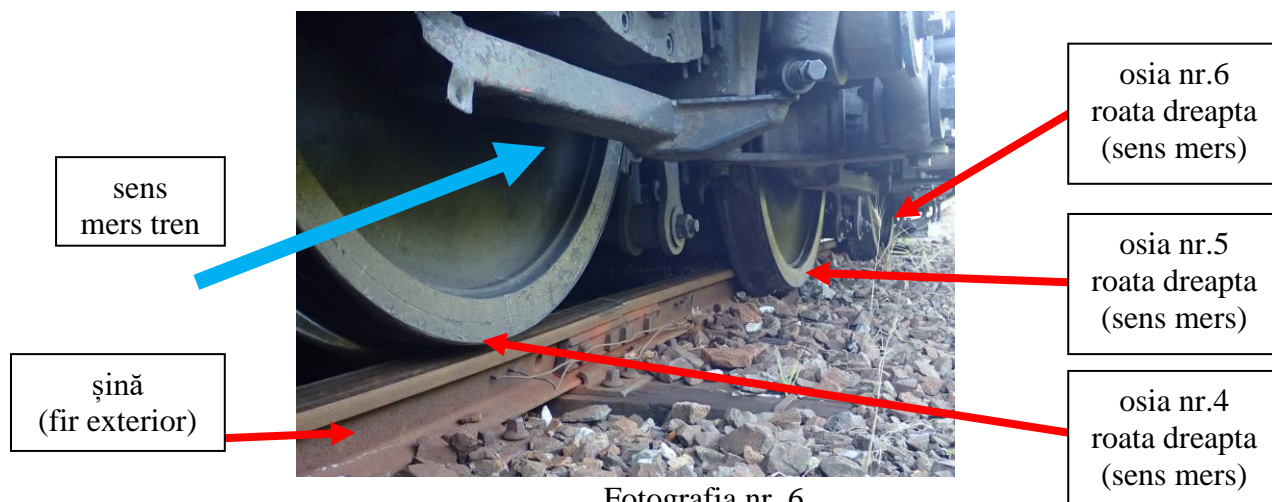
Fotografia nr. 6

- osia nr.6 (prima în sensul de mers al trenului) a fost deraiată cu roata din partea stângă (sens de mers) în interiorul firelor căii la o distanță de 100 mm de firul interior al curbei iar cu roata din partea dreaptă în exteriorul firelor căii la o distanță de 100 mm de firul exterior al curbei;
- osia nr.5 (a 2-a în sensul de mers al trenului) a fost deraiată cu roata din partea stângă (sens de mers) în interiorul firelor căii la o distanță de 80 mm de firul interior al curbei iar cu roata din partea dreaptă în exteriorul firelor căii în contact cu firul exterior al curbei;
- osia nr.4 (a 3-a în sensul de mers al trenului) a fost deraiată cu roata din partea stângă (sens de mers) în interiorul firelor căii în contact cu firul interior al curbei iar cu roata din partea dreaptă pe șina reprezentând firul exterior al curbei;

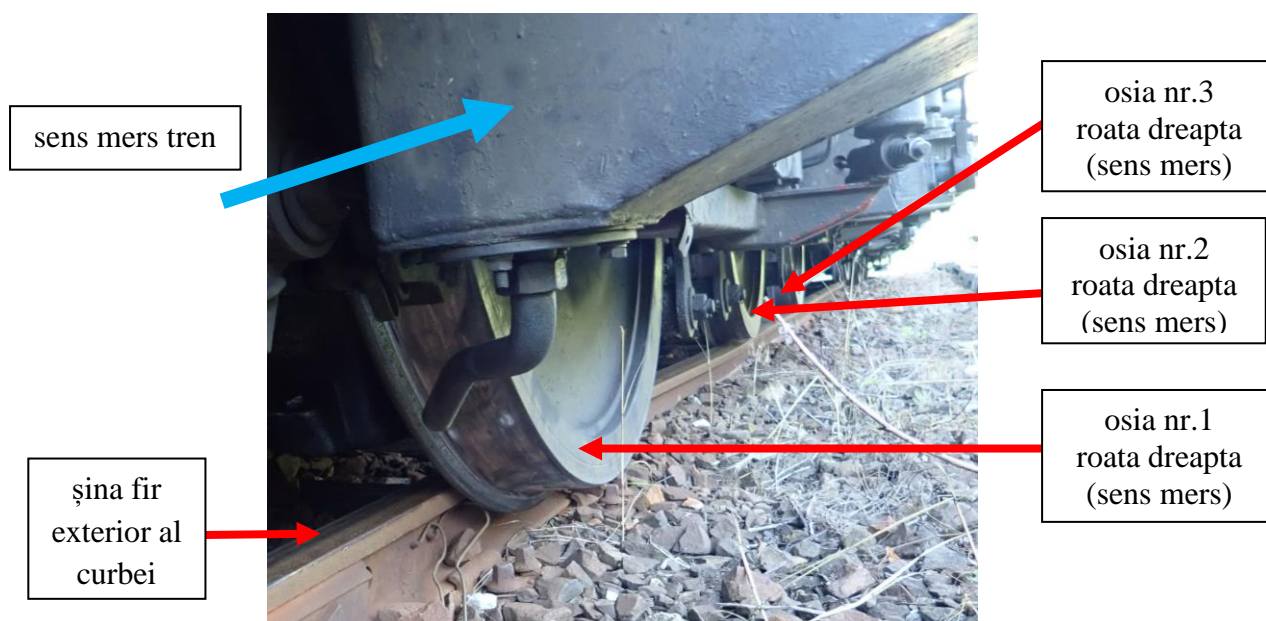
Fotografia nr. 7

- osia nr.3 (a 4-a în sensul de mers al trenului) a fost deraiată cu roata din partea stângă (sens de mers) în interiorul firelor căii în contact cu firul interior al curbei iar cu roata din partea dreaptă pe șina reprezentând firul exterior al curbei;
- osia nr.2 (a 5-a în sensul de mers al trenului) a fost deraiată cu roata din partea stângă (sens de mers) în interiorul firelor căii în contact cu firul interior al curbei iar cu roata din partea dreaptă pe șina reprezentând firul exterior al curbei;
- osia nr.1 (a 6-a în sensul de mers al trenului) a fost deraiată cu roata din partea stângă (sens de mers) în interiorul firelor căii la o distanță de 80 mm de firul interior al curbei iar cu roata din partea dreaptă în exteriorul firelor căii în contact cu firul exterior al curbei;

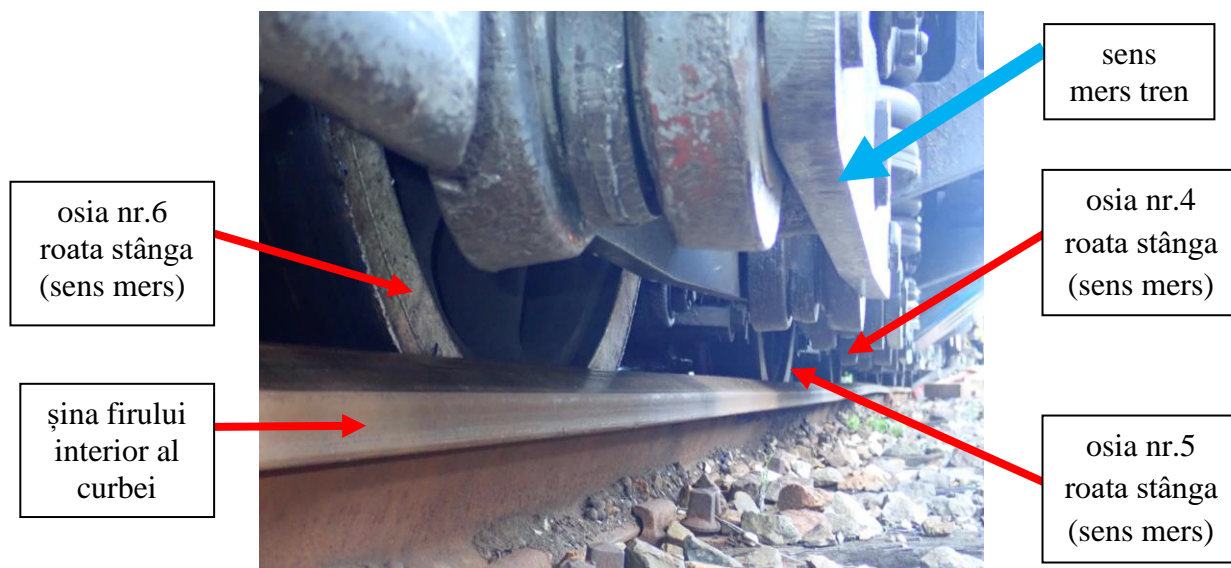
Fotografia nr. 8

- osia nr.6 (prima în sensul de mers al trenului) a fost deraiată cu roata din partea stângă (sens de mers) în interiorul firelor căii în contact cu firul interior al curbei iar cu roata din partea dreaptă pe șina reprezentând firul exterior al curbei;
- osia nr.5 (a 2-a în sensul de mers al trenului) a fost deraiată cu roata din partea stângă (sens de mers) în interiorul firelor căii în contact cu firul interior al curbei iar cu roata din partea dreaptă pe șina reprezentând firul exterior al curbei;

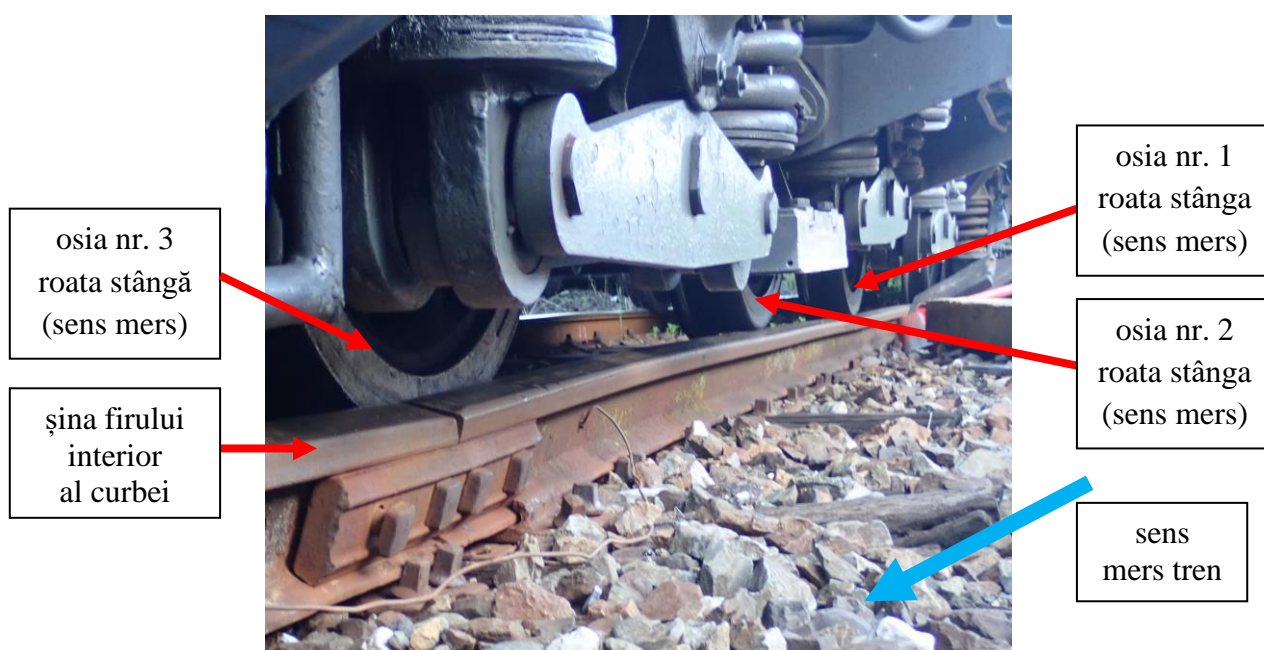
Fotografia nr.9

- osia nr.4 (a 3-a în sensul de mers al trenului) a fost deraiată cu roata din partea stângă (sens de mers) în interiorul firelor căii în contact cu firul interior al curbei iar cu roata din partea dreaptă pe șina reprezentând firul exterior al curbei;
- osia nr.3 (a 4-a în sensul de mers al trenului) a fost deraiată cu roata din partea stângă (sens de mers) în interiorul firelor căii în contact cu firul interior al curbei iar cu roata din partea dreaptă pe șina reprezentând firul exterior al curbei;

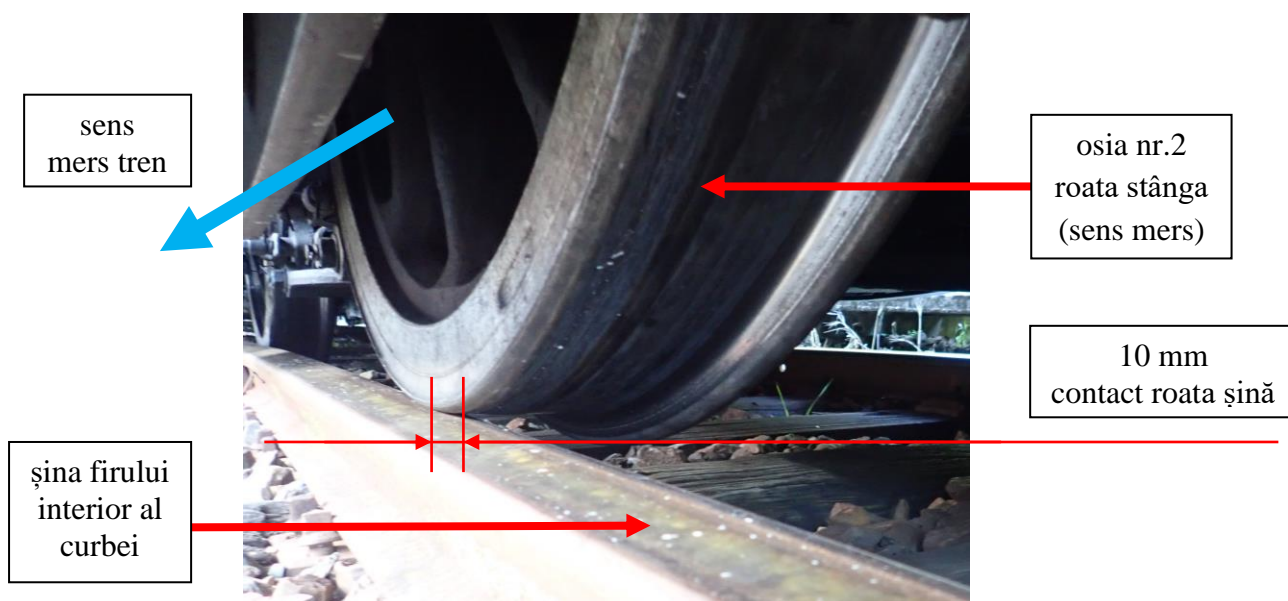
Fotografia nr.10

- osia nr.2 (a 5-a în sensul de mers al trenului) cu roata din partea stângă (sens de mers) pe șina firului interior al căii; - Fotografia nr. 10.

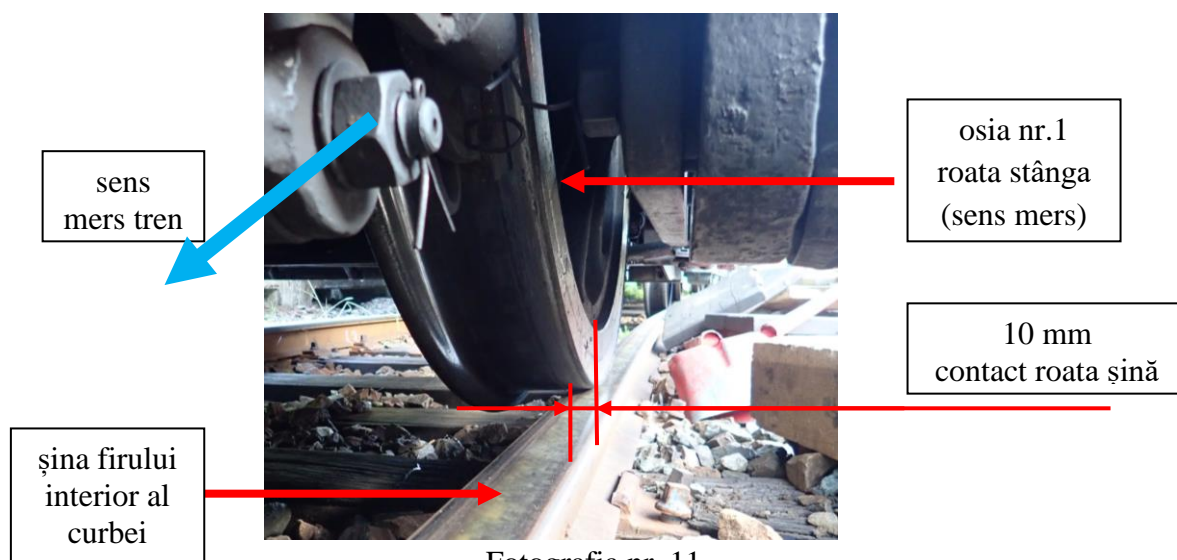
Fotografia nr. 11

- osia nr.1 (a 6-a în sensul de mers al trenului) cu roata din partea stângă (sens de mers) pe șina firului interior al căii (marginea exterioară a bandajului roții în contact cu suprafața de rulare a ciupercii șinei pe o lățime de 10 mm de flancul interior al ciupercii șinei) - Fotografia nr. 11.

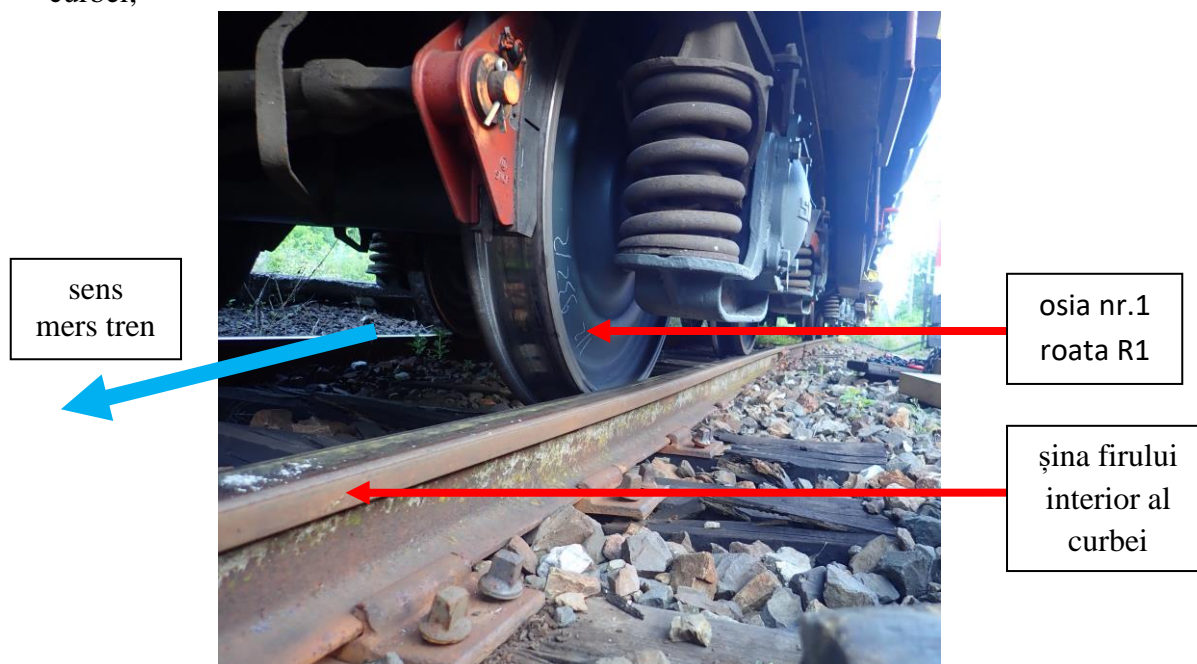
Fotografia nr. 12

- osia nr.1, prezentată în fotografia nr. 12 (prima în sensul de mers al trenului) a fost deraiată cu roata R1 (din partea stângă sens de mers) căzută în interiorul firelor căii la 20 mm de firul interior

al curbei iar cu roata R2 (din partea dreaptă sens de mers) pe șina reprezentând firul exterior al curbei;
