AGENȚIA DE INVESTIGARE FERROVIARĂ ROMÂNĂ - AGIFER

## RAPORT DE INVESTIGARE

**al accidentului feroviar produs la data de 30.06.2019, pe raza de activitate a Sucursalei Regionale CF Constanța, secția de circulație neinteroperabilă Palas – Năvodari, între stațiile Palas și Constanța Mărfuri, în circulația trenului de marfă 89573, la km 1+175 prin deraierea primului boghiu în sensul de mers al locomotivei DA 1513 care asigură remorcarea trenului**

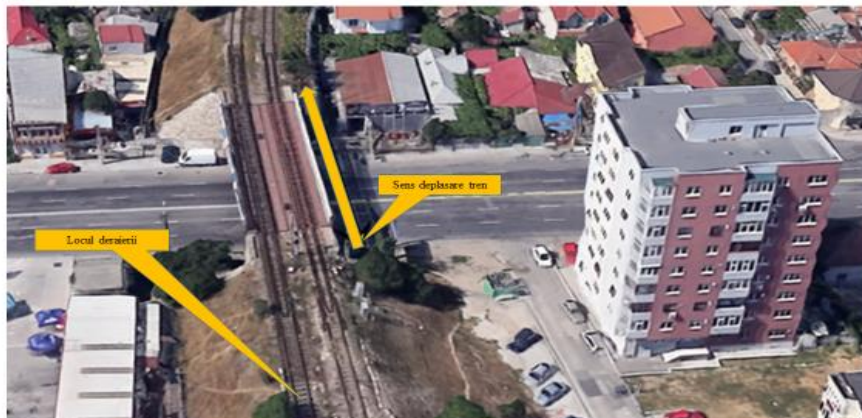
**Fig. 2** –locul producerii accidentului

În timpul circulației trenului pe o zonă de traseu în curbă cu deviație stânga, la km1+175 s-a produs deraierea locomotivei care asigura remorcarea trenului, DA 1513, de un boghiu, primul în sensul de mers.

Trenul a circulat cu locomotiva deraiată pe o distanță de aproximativ 40 m, după care s-a oprit ca urmare a frânării rapide a trenului.

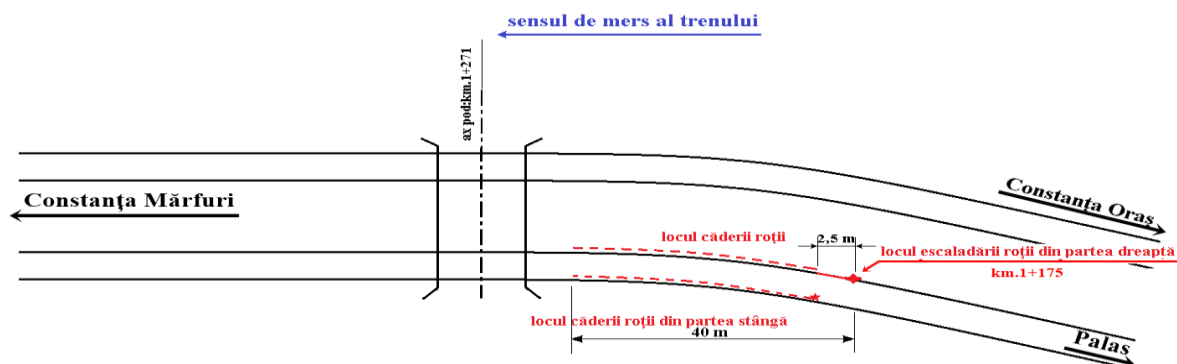
**Fig. 3 – schița deraierii**

Urmare a verificărilor efectuate la fața locului de către comisia de investigare, s-a constatat că primul punct de escaladare a fost pe flancul activ al firului exterior al curbei la km 1+175, punct situat pe curba circulară, acest punct a fost notat cu „0”. După escaladarea firului exterior de către roata din partea dreaptă, sens de mers, buza roții a rulat pe ciuperca șinei o distanță de aproximativ 2,5 m până în dreptul primei joante care nu are corespondență pe firul interior, loc unde există urme de cădere în exteriorul căii. Concomitent cu căderea roții din dreapta, sens de mers, s-a produs și căderea roții din stânga între firele căii.

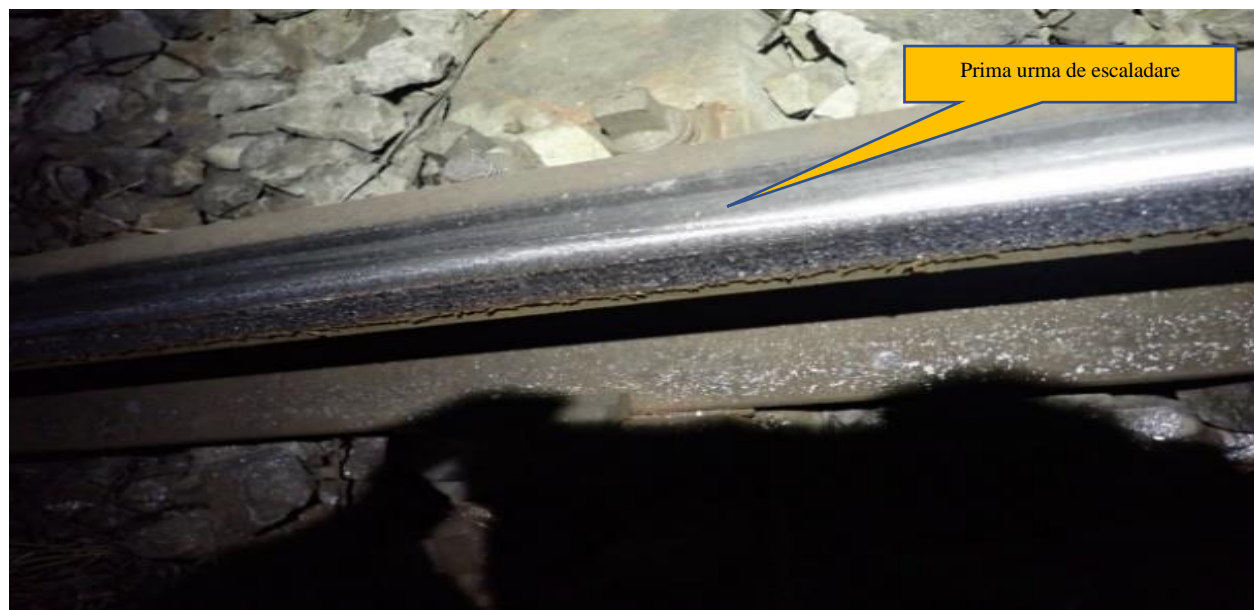
**Fig. 4 – Prima urma de escaladare**

Primul punct de escaladare a fost constatat pe flancul activ al firului exterior al curbei la km 1+175, punct situat pe curba circulară, punct ce a fost notat cu „0”. După escaladarea firului exterior de către roata din partea dreaptă, sens de mers, buza roții a rulat pe ciuperca șinei pe o distanță de aproximativ 2,5 m până în dreptul primei joante (care nu are corespondență pe firul interior) cu prindere incompletă( lipsă buloane orizontale și verticale pe partea exterioară), loc unde au fost constatate urme de cădere în exteriorul căii. Concomitent cu căderea roții din dreapta, sens de mers, s-a produs și căderea roții din stânga între firele căii. Locomotiva a rulat cu primul boghiu deraiat aproximativ 40m.

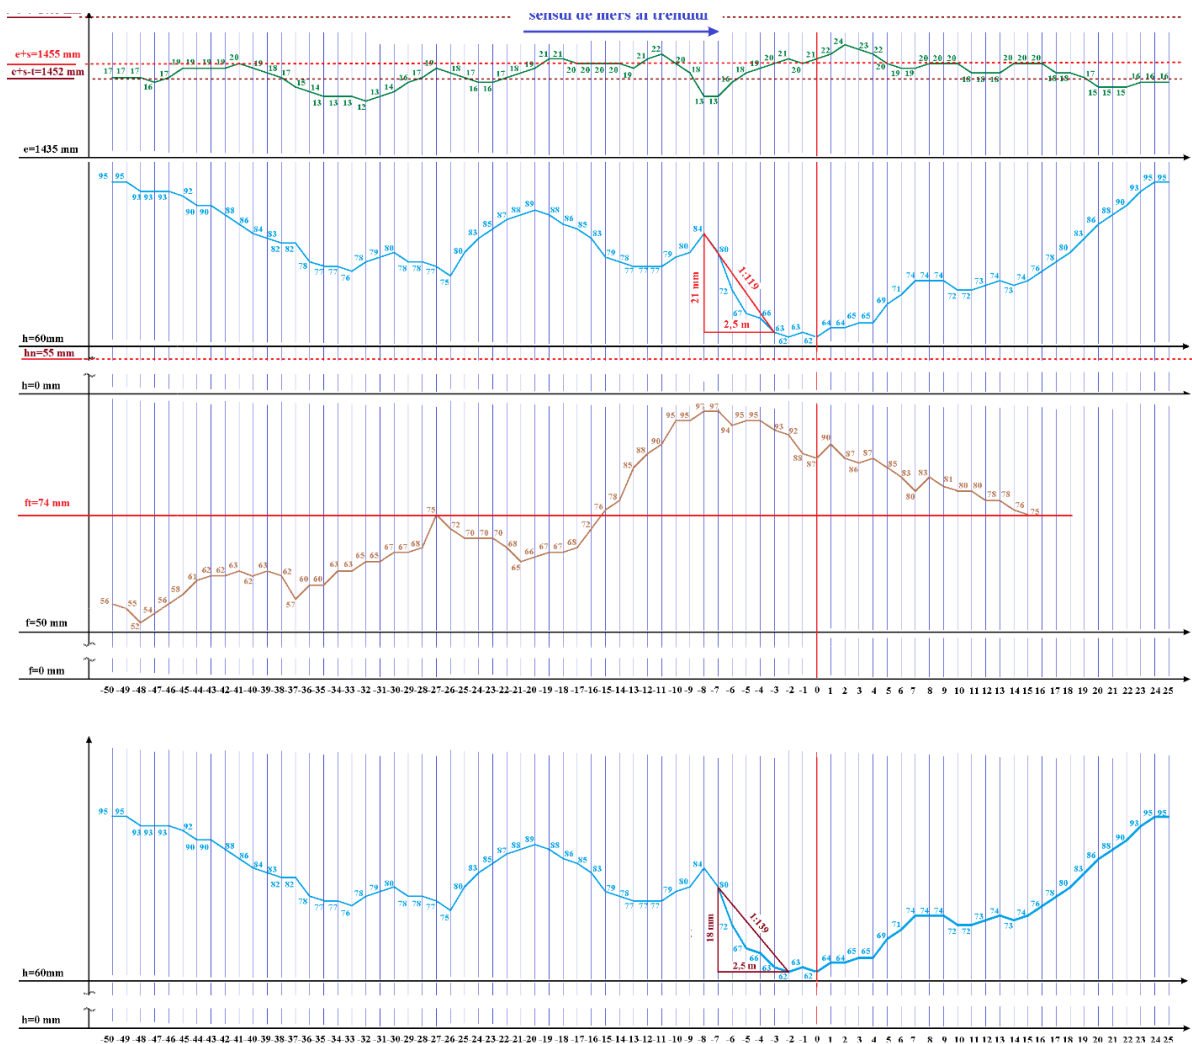
**Fig. 6 – Diagrame ecartament, nivel transversal și săgeți**

**Au fost constatate depășiri ale valorii maxime admise a torsionării căii**, prevăzute la art.7, pct. A.4 din *Instrucția de norme și toleranțe pentru construcția și întreținerea căii-linii cu ecartament normal, nr.314/1989, pentru circulația și manevra trenurilor*. Astfel înclinarea rampei defectului între punctele de măsurare „-8” și „-3” a fost găsită de **1:119**, și între punctele „-7” și „-2” de **1:139**, față de înclinarea rampei defectului admisă de 1:166 pentru circulația și manevră trenurilor.

- **au fost constatate depășiri ale valorii maxime admise a torsionării căii**, prevăzute la art.7, pct. A.4 din *Instrucția de norme și toleranțe pentru construcția și întreținerea căii-linii cu ecartament normal, nr.314/1989, pentru circulația și manevra trenurilor*. Astfel înclinarea rampei defectului între punctele de măsurare „-8” și „-3” a fost găsită de **1:119**, și între punctele „-7” și „-2” de **1:139**, față de înclinarea rampei defectului admisă de 1:166 pentru circulația și manevră trenurilor.

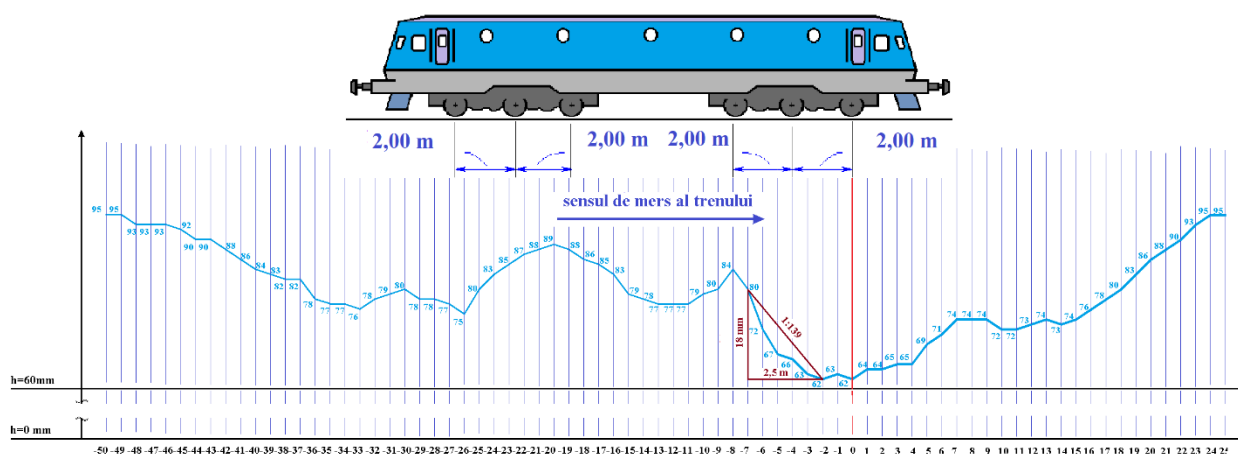
Din analiza constatărilor efectuate la locul producerii accidentului (urmele lăsate de circulația roților locomotivei), a geometriei și a stării tehnice a căii, s-a constatat că în zona unde a avut loc accidentul, starea tehnică a suprastructurii căii era necorespunzătoare, deoarece anterior locului de producere a deraierii, erau două zone, în care înclinările rampei defectului (torsionarea căii) depășeau valoarea rampei maxime admise de 1:166 pentru circulația și manevra trenurilor. În aceste condiții la momentul în care roata din partea dreaptă a osiei conducătoare (prima în sensul de mers) a ajuns în punctul „0” s-a produs descărcarea de sarcină a acesteia, fapt ce a influențat în mod negativ stabilitatea la deraiere.

Din verificările efectuate la locomotiva DA 1513, ulterior producerii deraierii, s-a constatat că în punctele de sprijin ale cutiei locomotivei pe boghiuri respectiv partea dreaptă a primului boghiu și pe partea stângă de la cel de-al doilea boghiu nu a existat ulei care să asigure lubrifierea suprafețelor de contact dintre placa de contact și sabot. Absența lubrifieri a condus la o creștere a forței de frecare dintre cutia locomotivei și boghiu care a îngreunat rotirea boghiului și înscrierea acestuia în curbă și implicit la creșterea forței de ghidare dintre roata din partea dreaptă a osiei atacante (prima în sensul de mers) și șină.

Descărcarea de sarcină a roții din partea dreaptă a osiei atacante coroborat cu creșterea forței de ghidare dintre roată și șină au condus la creșterea raportului dintre acestea și depășirea limitei de stabilitate la deraiere, ce a avut ca efect escaladarea de către roată a șinei și deraierea locomotivei.
