AGENȚIA DE INVESTIGARE FERROVIARĂ ROMÂNĂ - AGIFER

RAPORT DE INVESTIGARE

al accidentului feroviar produs la data de 31.07.2019 pe raza de activitate a Sucursalei
Regionale CF Craiova, pe secția de circulație Roșiori Nord - între halta de mișcare
Plosca și stația CFR Alexandria, în P.O. Buzescu - km 217+250

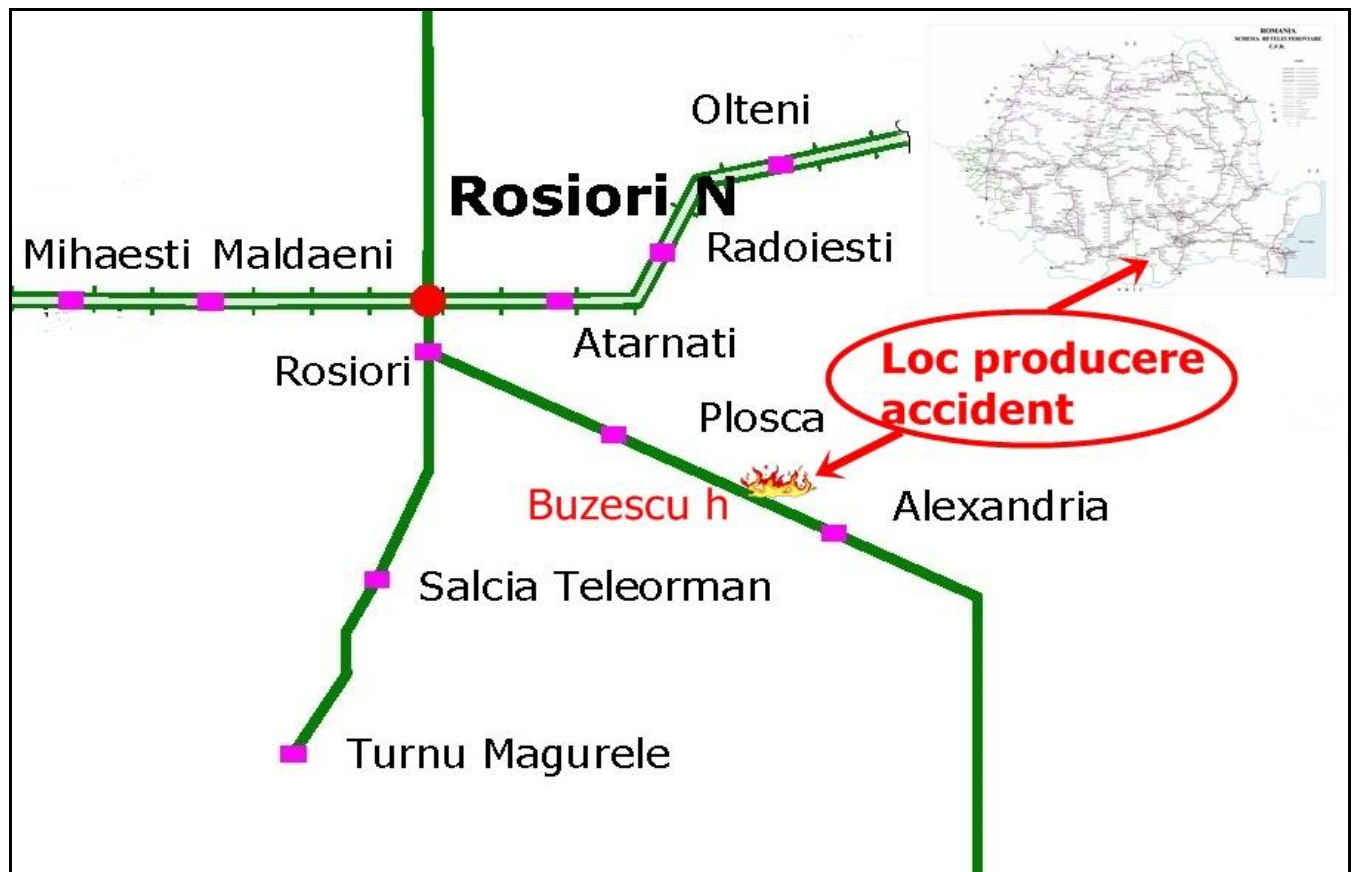
Figure no.1

The accident site is presented in the figure no.1.

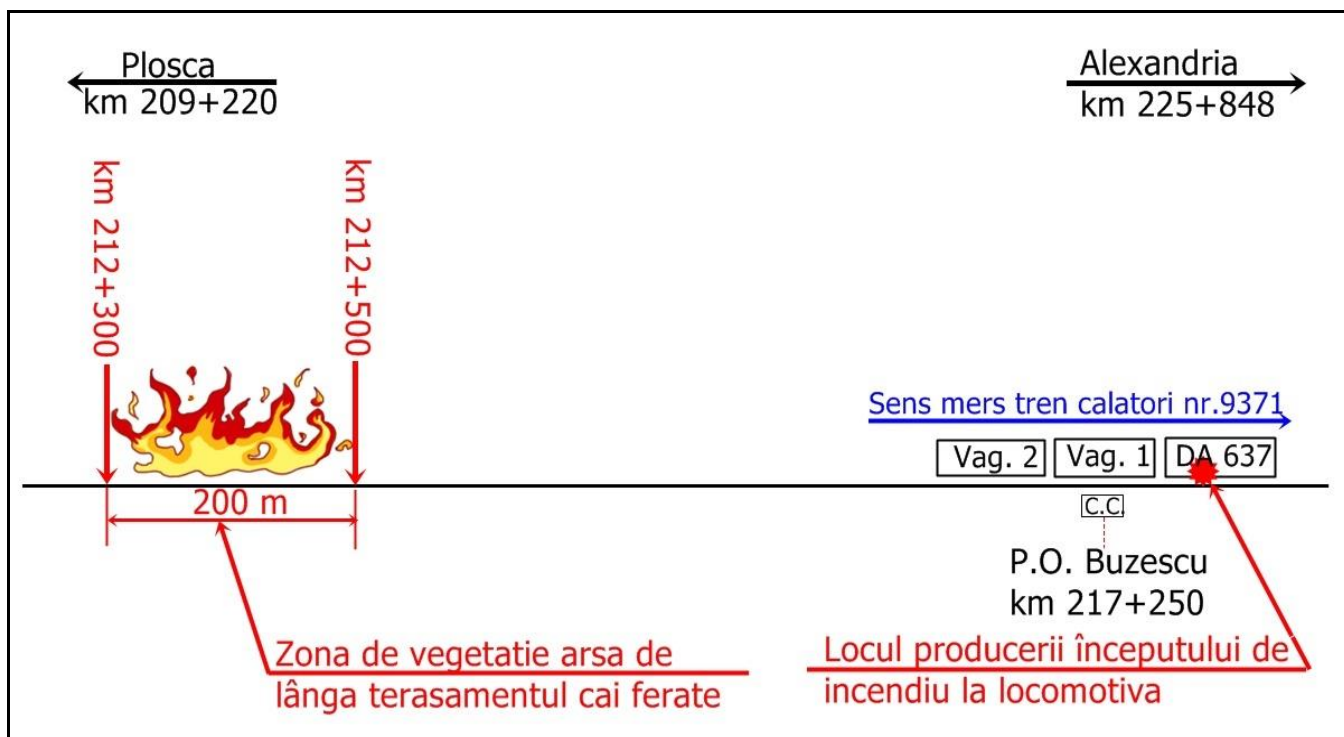
După plecarea trenului de călători nr.9371 din halta de mișcare Plosca la ora 17.03'.54" acesta a trecut pe o porțiune de cale ferată care a fost afectată, pe partea stângă a sensului de

mers a trenului, până în capătul traverselor, de un incendiu de vegetație produs între km 212+300 - km 212+500 (Fig. 2).

Fig. 2 Schița cu locul producerii incendiului de vegetație

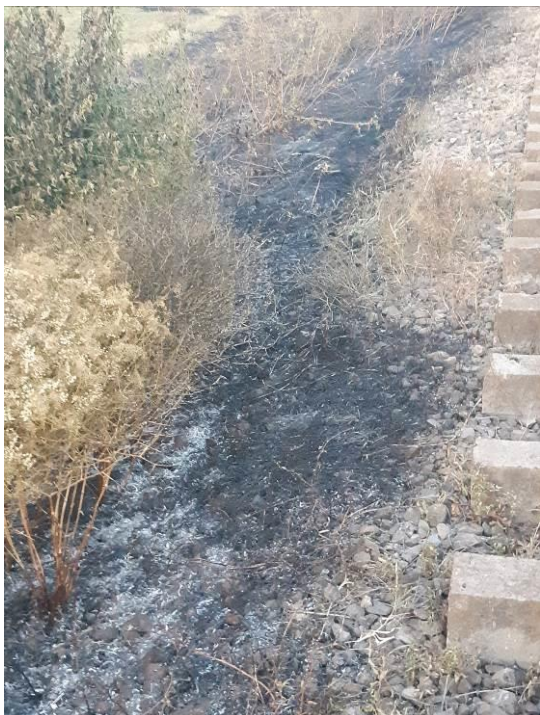
În urma verificărilor efectuate pe teren între halta de mișcare Plosca și P.O. Buzescu de la km 212+300 la km 212+500 s-a constatat vegetație arsă în apropierea căii ferate până în marginea capetelor de traverse pe partea stângă sens de mers a trenului de călători nr.9371 (Fig. 3 și 4)

Fig. 3 Vegetație arsă până în capătul traverselor

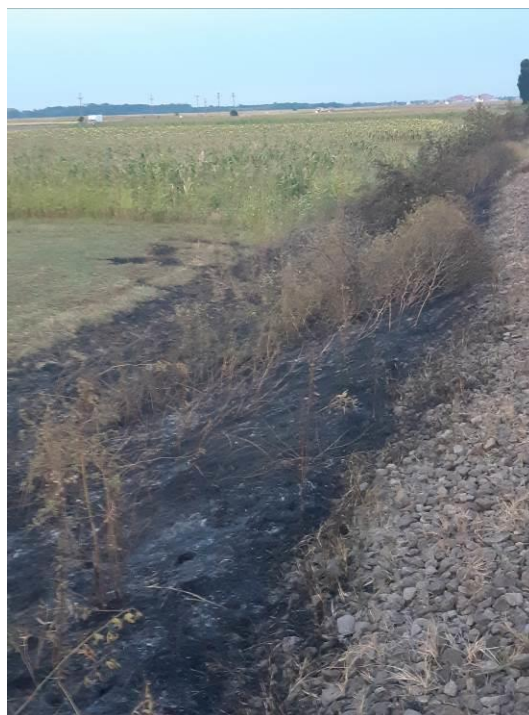
Fig. 4 Vegetație arsă de-a lungul căii ferate

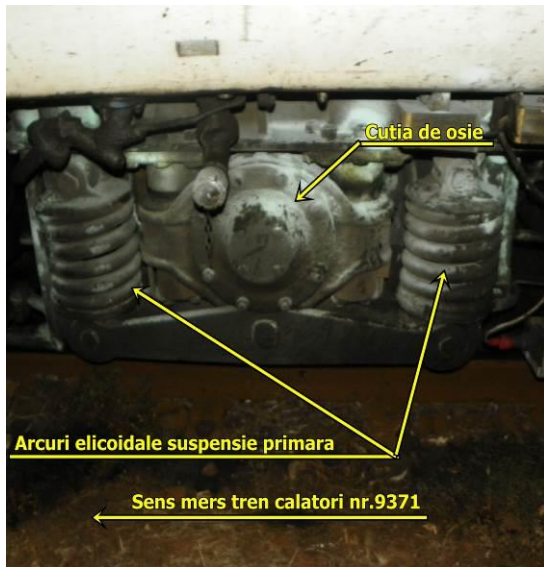
- elementele suspensiei și cutiile de osie la osia nr.4 cu vopseaua afectată termic (Fig. 5 și 6)

Fig. 5 Elementele suspensiei și cutia de osie partea dreaptă sens mers

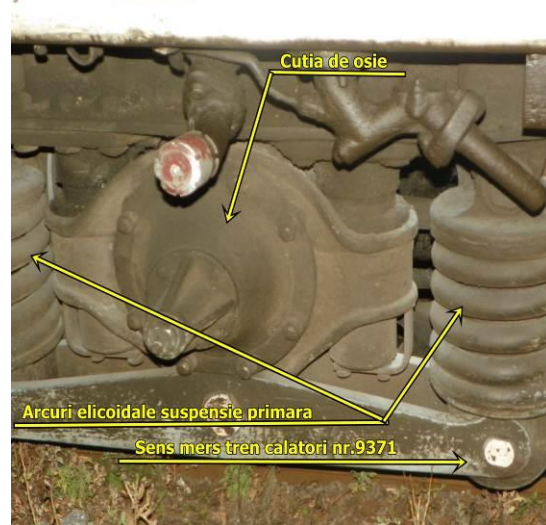
Fig.6 Elementele suspensiei și cutia de osie partea dreaptă sens mers

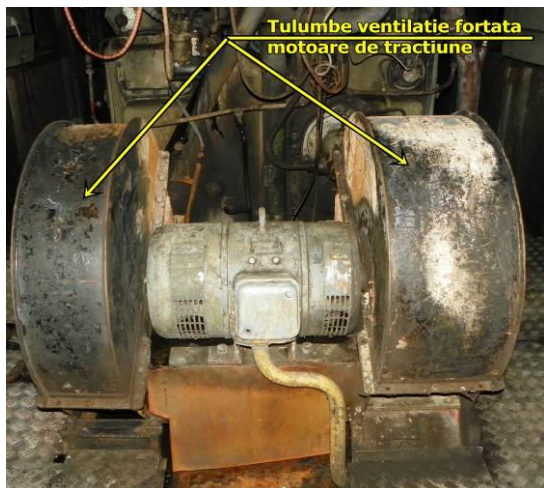
- tulumbele partea dreaptă și stânga la grupul de ventilație forțată motoare de tracțiune post nr.II de conducere cu vopseaua afectată termic (Fig. 7);
- cap motor diesel la postul nr.II de conducere cu vopseaua afectată termic (Fig. 8);

Fig. 7 Grup ventilație forțată motoare de tracțiune post nr.2 de conducere

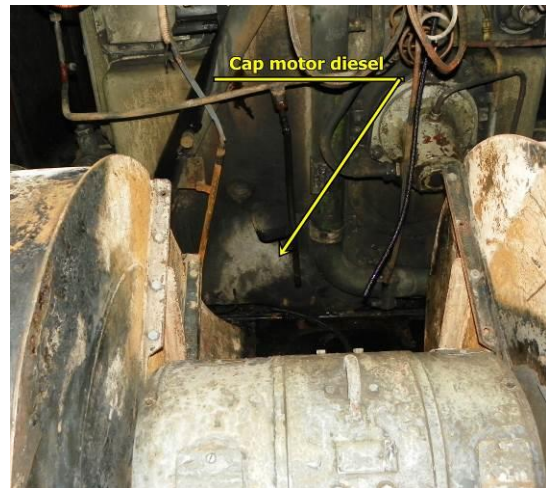
Fig. 8 Cap motor diesel partea post nr.II de conducere

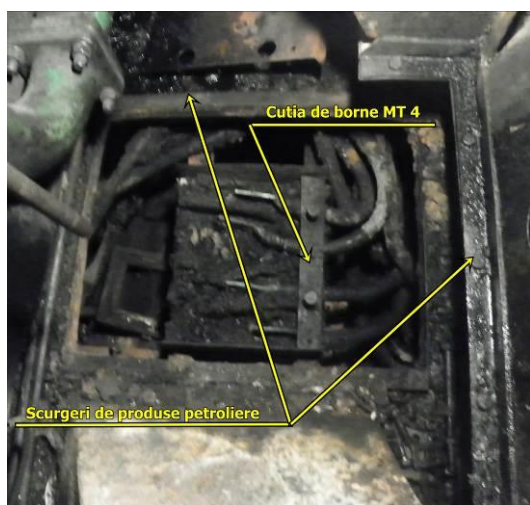
- cutia borne de legătură MET nr.4 afectată termic din exterior, iar la interior, manșoanele de protecție înseriere cablaj MET nr.4 afectate termic – arse, bridele de fixare a cablajului de forță afectate termic – arse (Fig. 9);
- scurgeri de produse petroliere în zona cutiei de borne de la MET nr.4 (Fig. 9 și 10);

Fig. 9 Cutia de borne de legătură pentru MET nr.4 și scurgeri de produse petroliere

Pierderile și scurgerile mari de produse petroliere care au favorizat producerea acestui început de incendiu se datorează etanșeității necorespunzătoare a instalațiilor de combustibil și ungere motor diesel, instalații care datorită nerespectării Normativului feroviar N.F. 67-

greasing installations at MD ensure the checking and fixing of the oil leaks in all points where they happened, between two planned inspections.

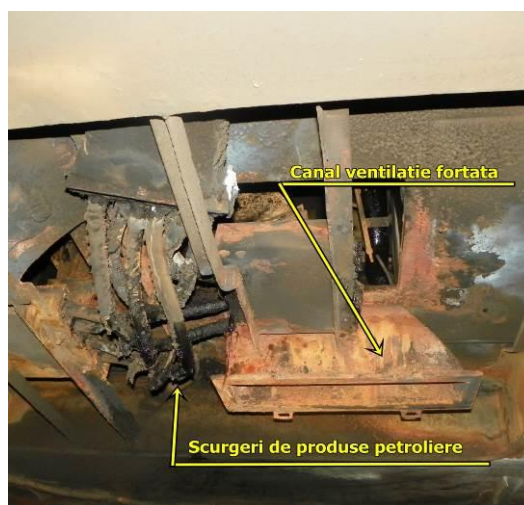
Fig.10 Scurgeri de produse petroliere în zona cutiei de borne și canalul de ventilație la MET nr.4

- cablurile de forță, de inseriere, de la canalul de cabluri la MET nr.5 cu izolația de protecție afectată termic, pe o lungime de 40 cm, la o distanță de 20 cm de la papucii de legătură (Fig. 12);
- canalul de ventilație forțată de la postul nr.II pentru MET nr.4 cu vopseaua afectată termic – arsă (Fig. 10).

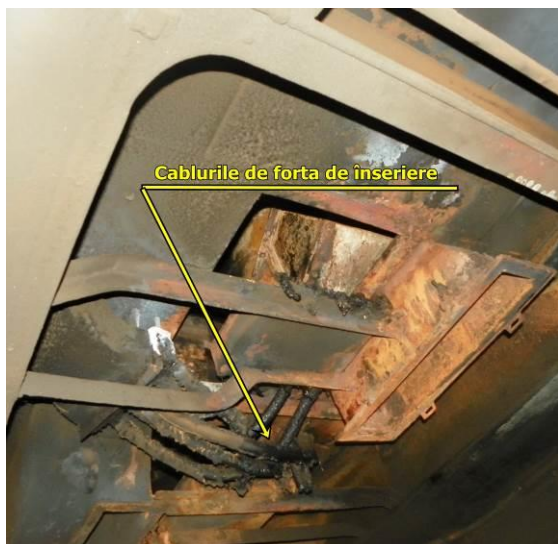
- cablurile de forță, de înseriere, de la canalul de cabluri la MET nr.4 cu izolația de protecție afectată termic la exterior, de la papucii de legătură arsă pe o lungime de 30 cm (Fig. 11);

Fig. 11 Cablurile de forță, de inseriere, de la canalul de cabluri la MET nr.4

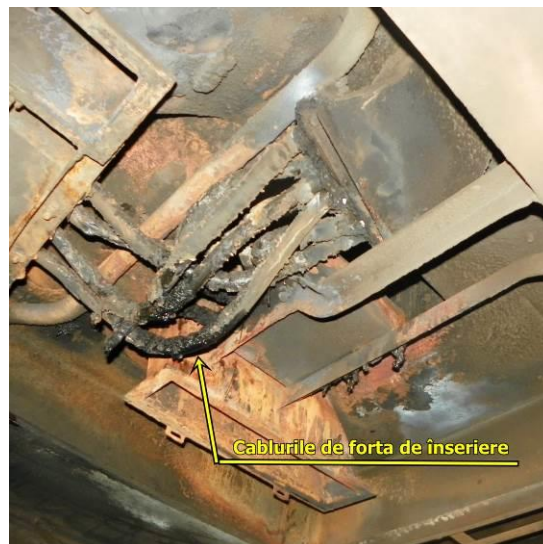
Fig. 12 Cablurile de forță de inseriere, de la canalul de cabluri la MET nr.5

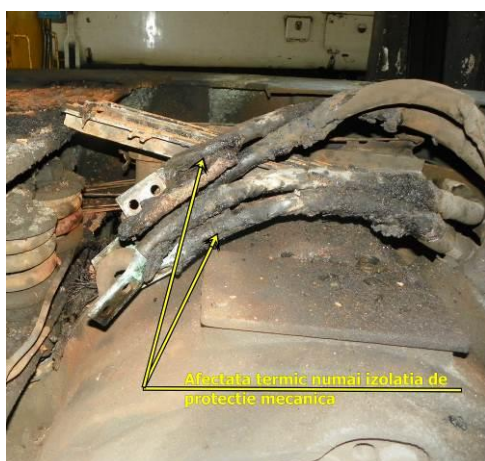
- burduful din circuitul de ventilație al MET nr.4 a fost ars;
- cablurile de alimentare (cablajul de forță) ale MET nr.4 aveau numai izolația de protecție mecanică afectată termic – arsă circa 40-50 cm de la papucii de legătură (Fig. 13);
- izolația cablurilor de alimentare (cablajul de forță) neafectată termic (Fig. 13 și 14)

Fig. 13 Cablaj forță MET nr.4

- papucii de legătură ai cablajului de forță ai MET nr.4 ai cablajului de forță din canalul de cabluri în zona de contact electric cu suprafață normală fără urme de încălzire de la contact imperfect (Fig. 13)

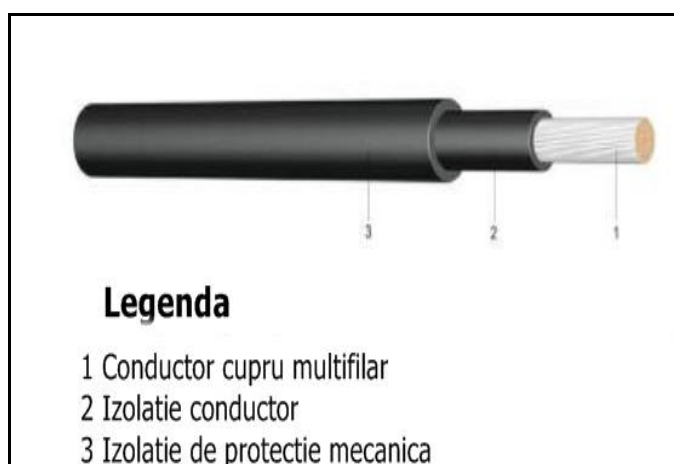
Fig. 14 Schiță structură cablaj forță

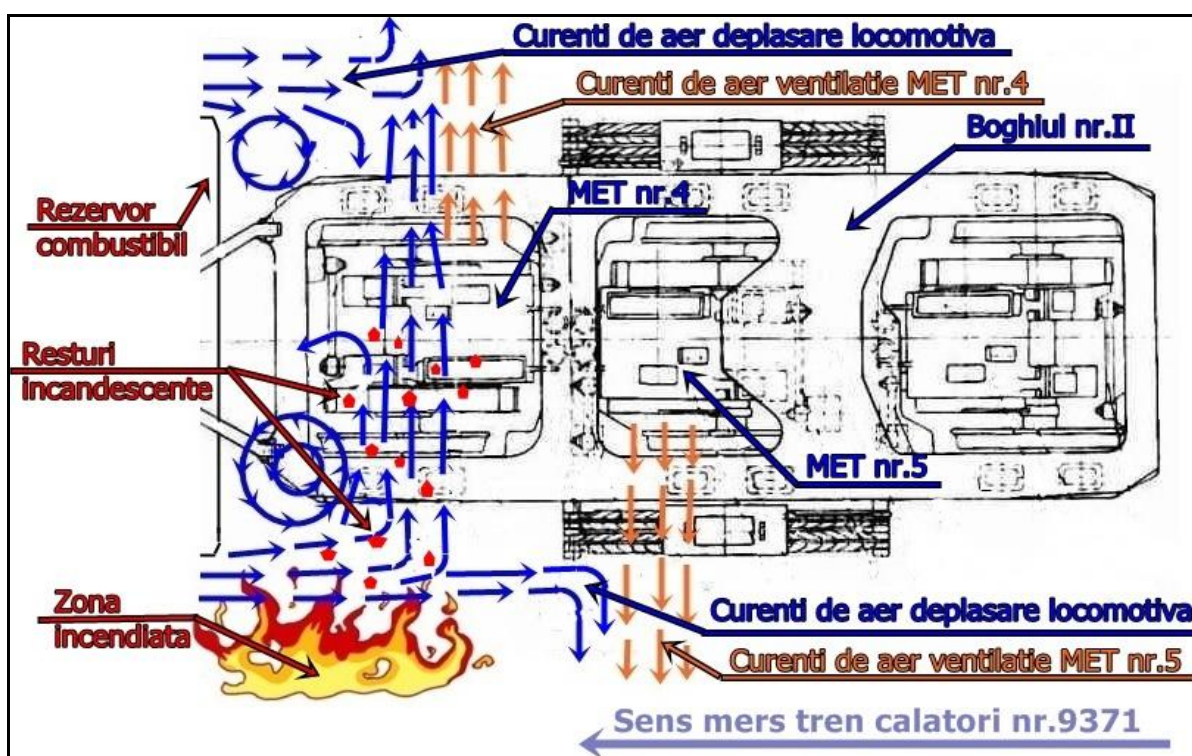
După plecarea din halta de mișcare Plosca la ora 17.03'.54" trenul de călători nr.9371 a circulat până la P.O. Buzescu cu viteze cuprinse între 51-59 km/h unde ca urmare a deplasării locomotivei și a funcționării ventilației forțate a motoarelor de tracțiune s-au format curenți de aer care la trecerea prin zona afectată de incendiul de vegetație au antrenat resturi incandescente care au fost introduse în spațiul dintre șasiul locomotivei și rama boghiului nr.II în zona osiei nr.4 (Fig. 16)

Fig. 16 Schiță formare curenți de aer datorită deplasării locomotivei

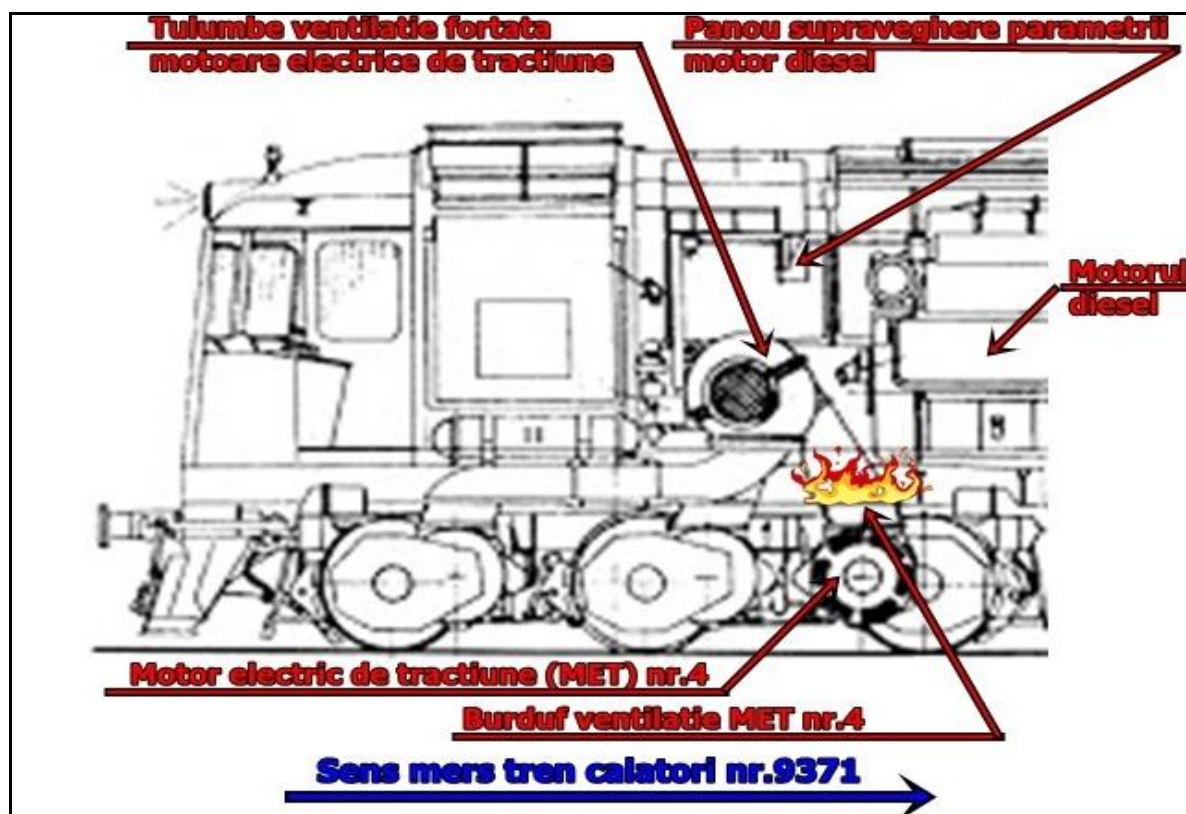
Datorită antrenării și introducerii acestor resturi incandescente în zona osiei nr.4 s-a produs aprinderea burdufului de aer din circuitul de ventilație forțată a MET nr.4, burduf confecționat din material textil care a fost îmbibat cu reziduri petroliere. De aici, datorită scurgerilor de produse petroliere, incendiul s-a propagat la suspensia primară, timonerie de frână osia nr.4, cablaj de forță MET nr.4 și 5, cutia de borne de legătură cablaj forță MET nr.4, cablaj forță la ieșire din canalul de cabluri și de aici în sala mașinilor în zona cap motor diesel de la postul nr.II de conducere afectând termic vopseaua de pe subansambluri și agregate din zona respectivă. (Fig. 17)

006:2011 "Vehicule de cale ferată. Tipuri de revizii și reparații planificate. Normele de timp sau normele de kilometri parcurși pentru efectuarea reviziilor și reparațiilor planificate", aprobat prin Ordinul Ministrului Transporturilor și Infrastructurii nr.315/2011, modificat și completat prin Ordinele Ministrului Transporturilor și Infrastructurii nr.1359/2012, 1255/2014 și OMTI 1187/2018, privind introducerea locomotivei la reparații mari tip RR și RG a condus la pierderea în timp a calităților de etanșare.

Fig. 17 Schiță cu propagarea, afectarea subansamblelor și agregatelor de către începutul de incendiu
