RAPORT DE INVESTIGARE

privind accidentul feroviar produs la data de 07.08.2019 în jurul orei 16:10 pe raza de activitate a Sucursalei Regionale de Căi Ferate București, în stația CFR Buda, linie dublă electrificată, prin producerea unui incendiu la locomotiva electrică tip EA nr.91 53 0 410008-3, care asigura remorcarea trenului de călători Inter Regio nr.1636

Raport final
04.08.2020

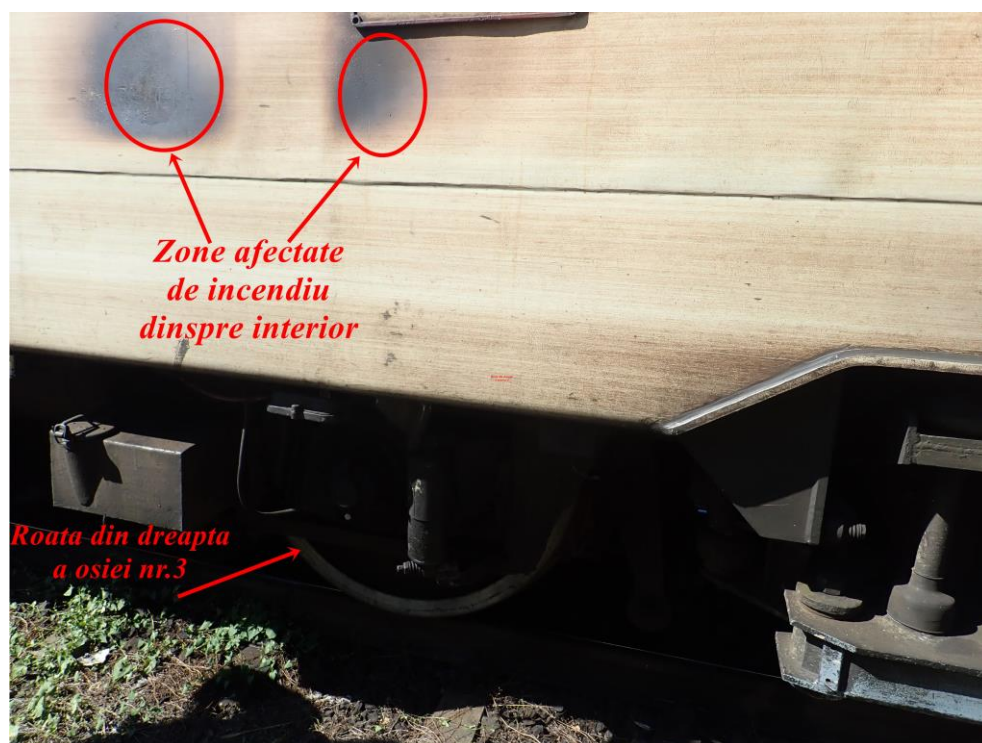
Foto nr.1

Conform Cărții tehnice a electrocompresorului, acesta este destinat să furnizeze aer comprimat industrial cu conținut scăzut de ulei pentru instalația pneumatică a locomotivelor pentru calea ferată. Aspirația și evacuarea aerului de răcire se face prin intermediul unui ventilator montat pe arborele unui motor electric cu ax vertical montat deasupra răcitorului de aer și ulei. Pe locomotivă, aerul de răcire este evacuat prin podea sub locomotivă prin tubulatura compresorului ce ocolește motorul electric principal. În podeaua locomotivei, orificiile de evacuare sunt deasupra roții din dreapta a osiei nr.3 (la poziționarea normală a locomotivei), față-spate, deasupra port-saboților - *foto nr.1-3*

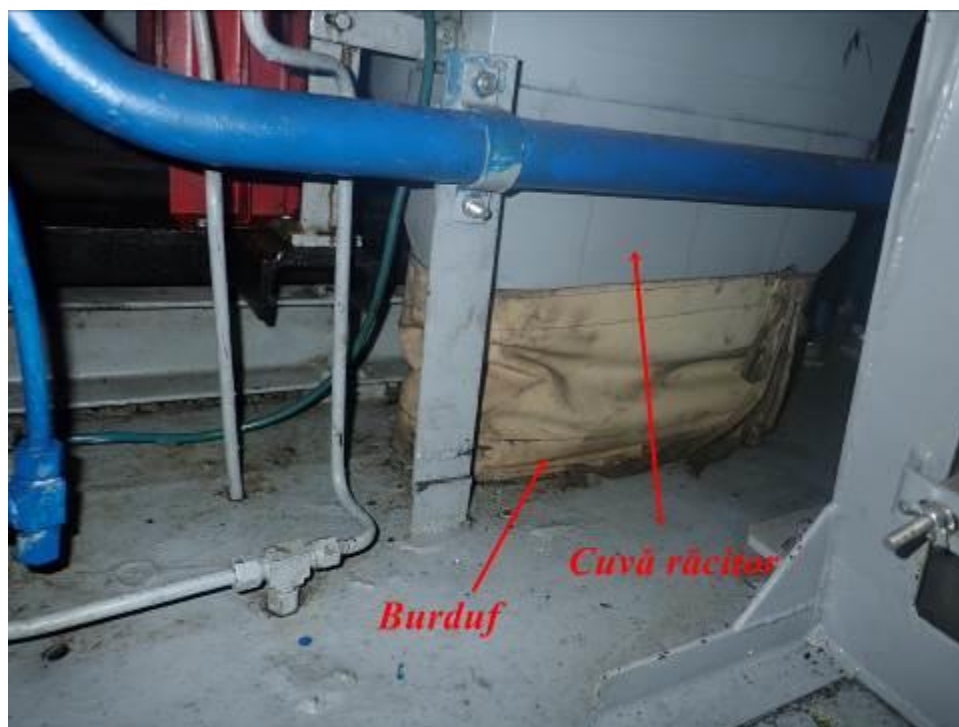
Foto nr.4

Între cuva ansamblului răcitor și tubulatura de evacuare există un burduf din material textil. La unele locomotive verificate de comisia de investigare (după producerea accidentului), acest burduf era în stare de curățenie corespunzătoare (*foto nr.4*), dar la altele, starea de curățenie a acestuia precum și în zona electrocompresorului era total necorespunzătoare, cu urme de ulei care îmbiba și burduful respectiv – *foto nr.5*.
