RAPORT DE INVESTIGARE

al accidentului feroviar produs la data de **14.08.2019**, ora **06:20**, pe raza de activitate a Sucursalei Regionale de Căi Ferate Brașov, secția de circulație Brașov–Sighișoara, linia 300, în halta de mișcare Bod, în circulația trenului de marfă nr.**90920**, prin deraierea, la gararea pe linia 4 abătută, în cuprinsul schimbătorului de cale nr.14 a locomotivei electrice **EA nr.1093**

Raport de investigare

13 august 2020

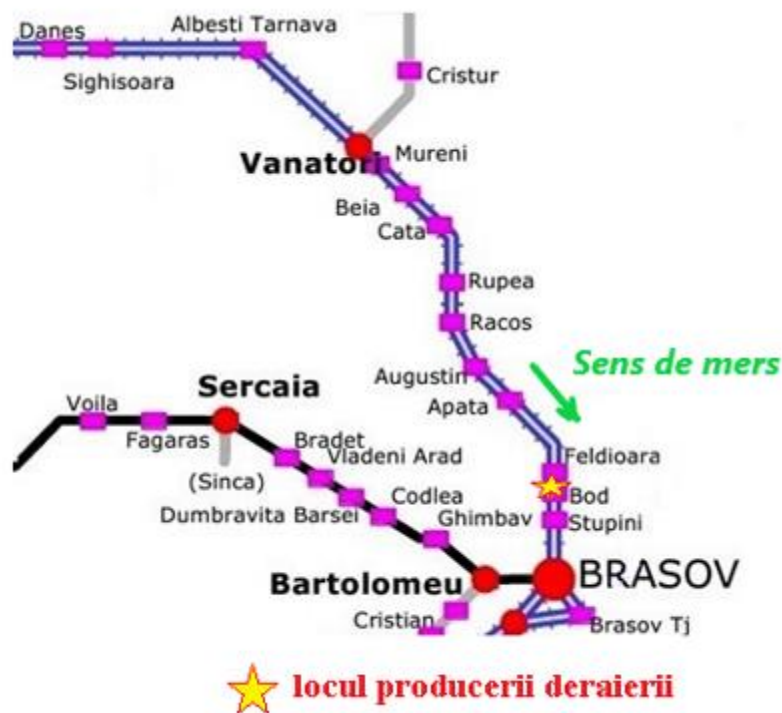
Figure no.1 – Accident site

Accident site is presented in the figure no.1.

The direct cause of the accident is the climbing of gauge face of the curved point, within the planing area, at 4,50 m from the tip joint of the switch no.14 from Bod railway station, (within a facing point movement of the train) on the diverging track, by the right wheel of the first axle (in the train running direction) of the locomotive ***EA no1093***.

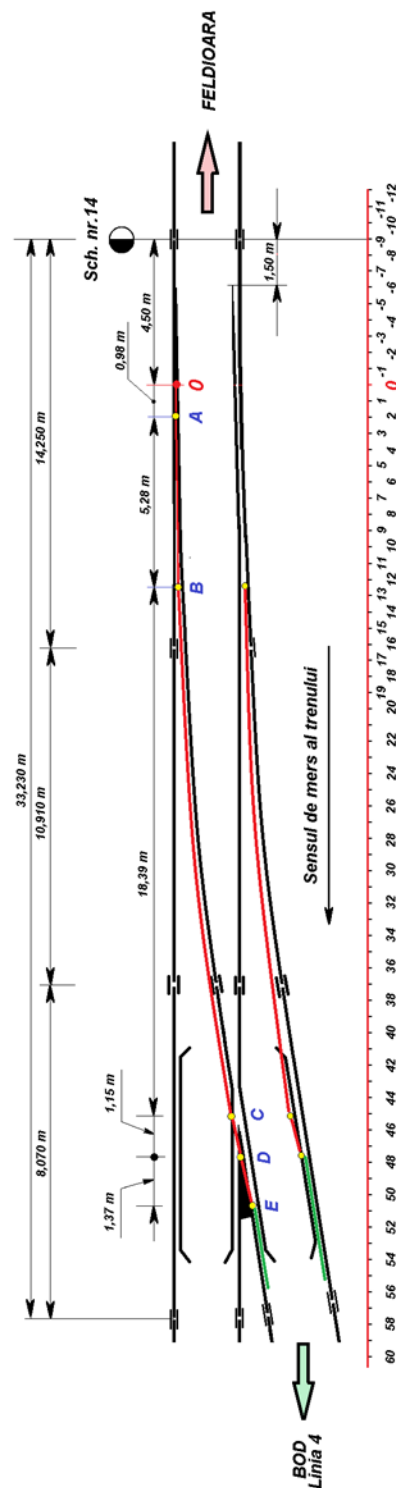
Figura nr.3 Parcursul roților osiei nr.6 a locomotivei EA 1093, în stare deraiată

Roata din stânga a rulat între punctele „B” și „C” pe prinderea verticală din dreapta a firului interior al curbei aparatului de cale.

Schimbătorul de cale nr.14, Halta de mișcare BOD - Urmele de deraiere produse de osia nr.6 a locomotivei EA 1093

NOTĂ : 0 - punctul de escaladare a contraacului curb de roata din partea dreaptă a osiei ;
A - punctul din care roata din partea dreaptă a osiei a rulat pe contraacul drept ;
B - punctul de cădere a roții din partea dreaptă a osiei între contraacul drept și acul curb, respectiv a roții din partea stângă, între contraacul curb și acul drept ;
C - punctul în care roata din partea dreaptă a osiei escaladează șina cot din dreapta înimii de încrucișare ;
D - punctul în care roata din partea dreaptă a osiei escaladează înima de încrucișare, iar roata din stânga escaladează contrașina de pe direcția abiațută și revine în poziție normală de rulare;
E - punctul în care roata din partea dreaptă a osiei revine în poziție normală de rulare ;
— - urmele produse de roțile osiei deraiate.

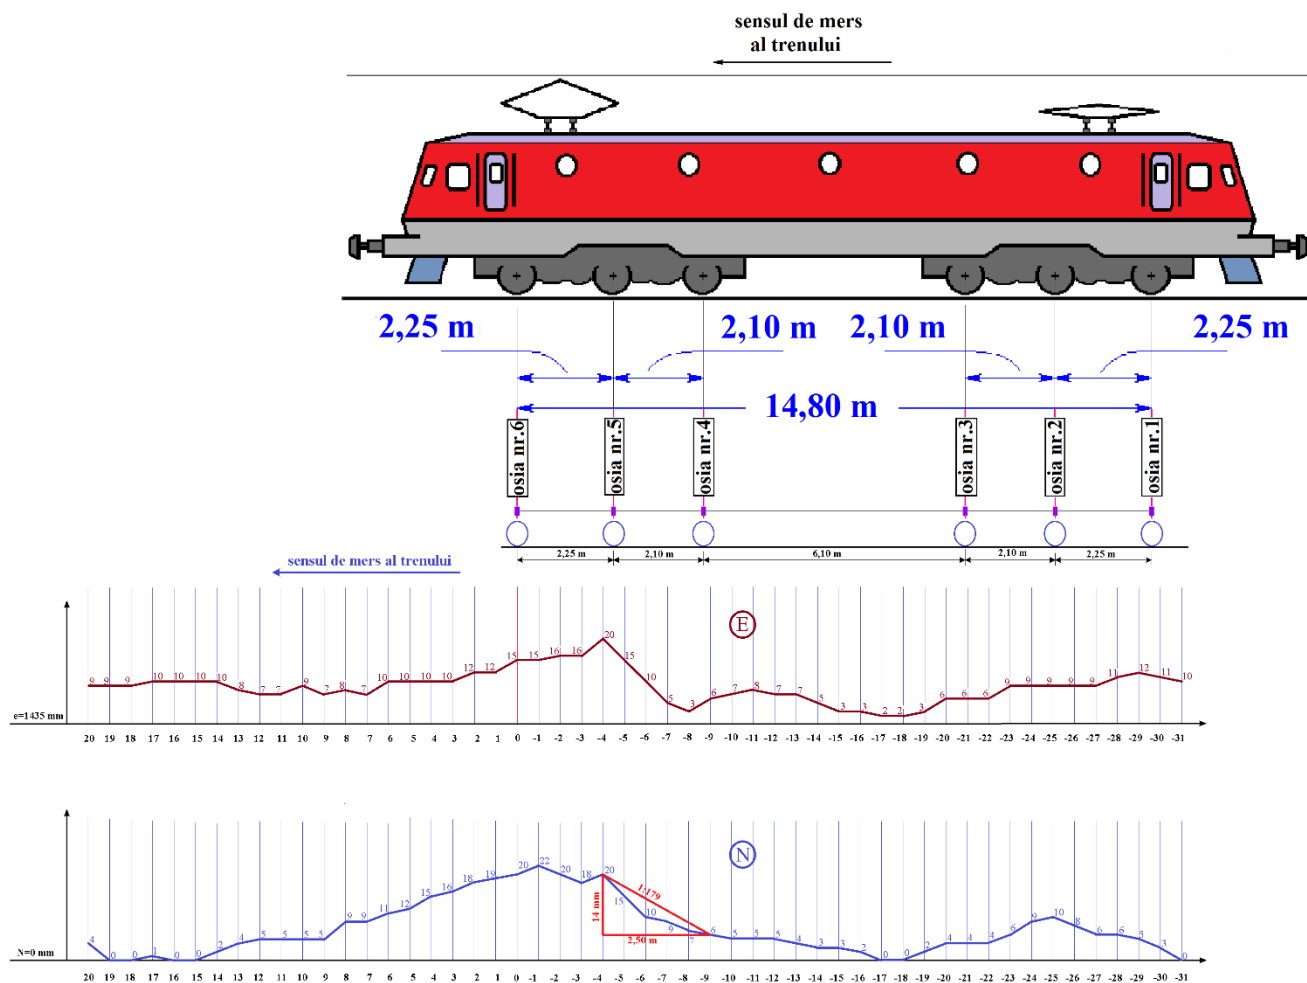
Figura nr.4 – Diagramele ecartamentului și nivelului transversal

La analizarea valorilor elementelor geometrice măsurate s-a avut în vedere că schimbătorul de cale nr.14 face parte din categoria aparatelor de cale amplasate pe linii de primiri și expedieri.

Valoarea înclinării rampei defectului, pe schimbătorul de cale nr.14, depășea toleranțele admise. Astfel, **valoarea maximă a înclinării rampei defectului era între punctele „-9” și „-4” și avea valoarea de 1:179.**

- **valoarea înclinării rampei defectului, pe schimbătorul de cale nr.14, depășea toleranțele admise. între punctele „-9” și „-4” și avea valoarea de 1:179,** (contrar prevederilor art.7.A.4 din *Instrucția de norme și toleranțe pentru construcția și întreținerea căii-linii cu ecartament normal nr.314/1989*).

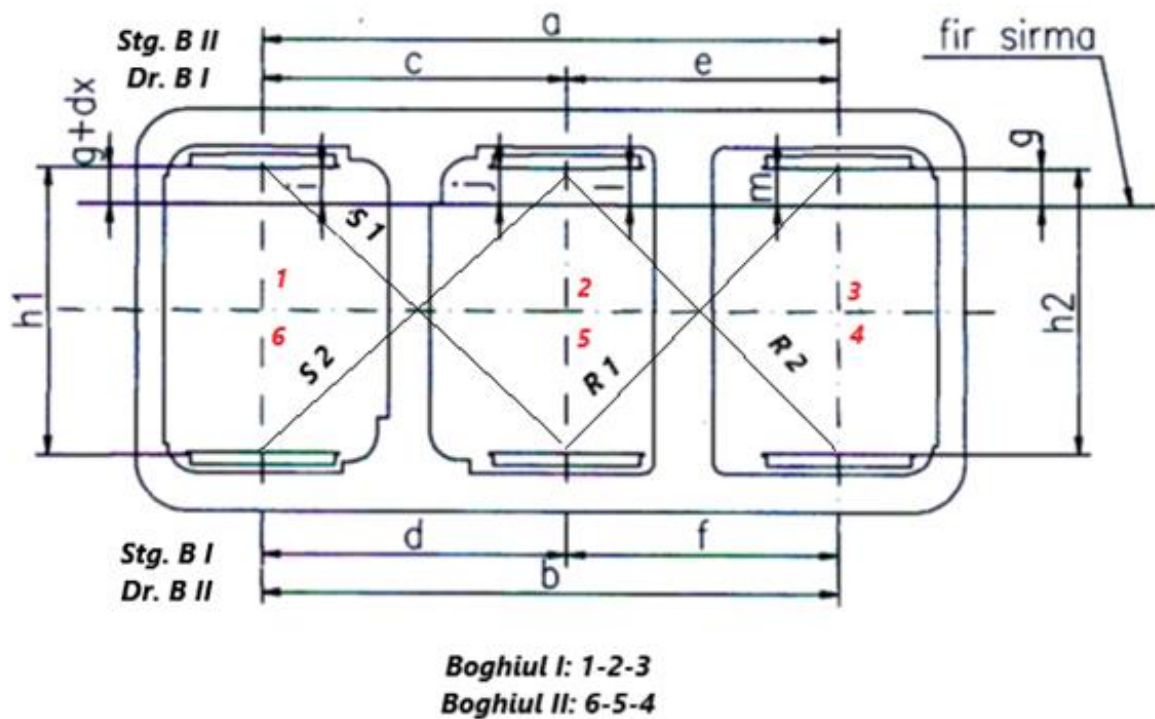
Figura nr.5

A fost efectuată verificarea alinierii și a paralelismului osiilor montate în conformitate cu prevederile din Norma tehnică feroviară aprobată prin OMT nr.366/2008 și s-au măsurat inclusiv diagonalele S1, S2, R1 și R2, corespunzătoare celor două boghiuri – fig.5.

În figura nr.5, partea stângă a boghiului I a fost partea dreaptă în sensul de mers, iar partea dreaptă a boghiului II a fost partea stângă în sensul de mers.

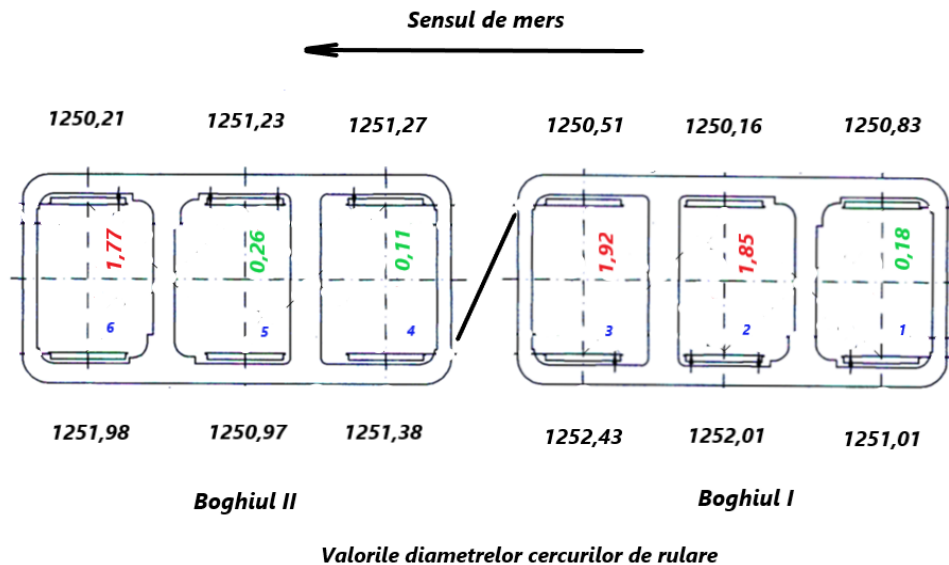
Figura nr.6 – Valori / diferențe diametre cercuri de rulare

Așa cum s-a arătat mai sus, poziția de atac a osiei este determinată și de inegalitățile diametrelor cercurilor de rulare, inegalități care influențează vitezele de alunecare ale punctelor de contact, prin tendința de rotire instantanee a roților cu viteze unghiulare ω diferite.

Conform celor menționate mai sus, așa cum reiese din *Tabelul nr.2* și *fig. nr.6*, valorile diferențelor între diametrele roților de la osiile nr.2, 3 și 6 (osia deraiată), nu se încadrau în limita admisă de reglementările în vigoare, ceea ce conduce la concluzia că diferența între vitezele unghiulare ale roților era considerabil diferită. Această diferență a condus la creșterea decalajului între punctele de contact și în final, a contribuit la poziționarea osiilor menționate și în special a osiei nr.6 sub un unghi de atac peste valoarea de 2°.
