## RAPORT DE INVESTIGARE

privind incidentul feroviar produs la data de 19.08.2019, pe raza de activitate a Sucursalei Regionale CF Iași, în stația CFR Dornești, pe podul de la km 0+522, în activitatea de manevră feroviară, prin deraierea dintr-un convoi de manevră, compus din 25 de vagoane, a primului boghiu al locomotivei de remorcare, a primelor 3 vagoane de ambele boghiuri și deraierea și înclinarea celui de al patrulea vagon

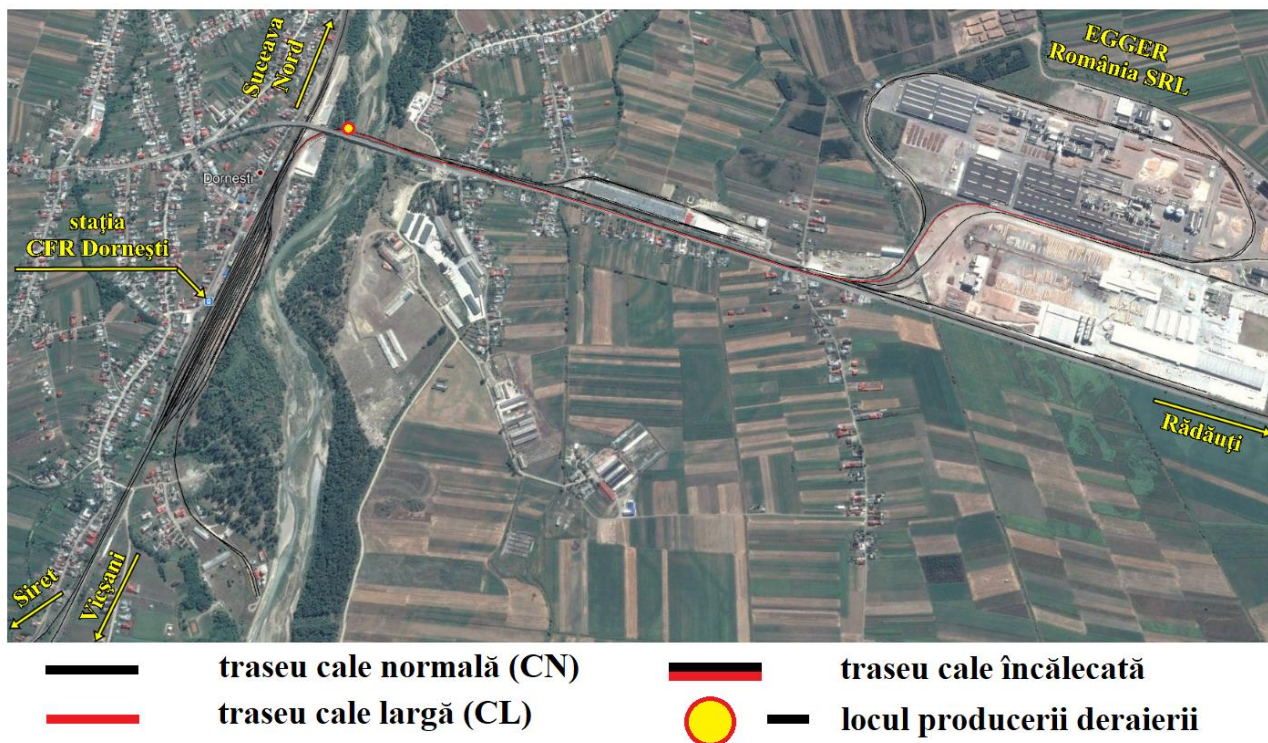
*Photo no.1 – derailment site*

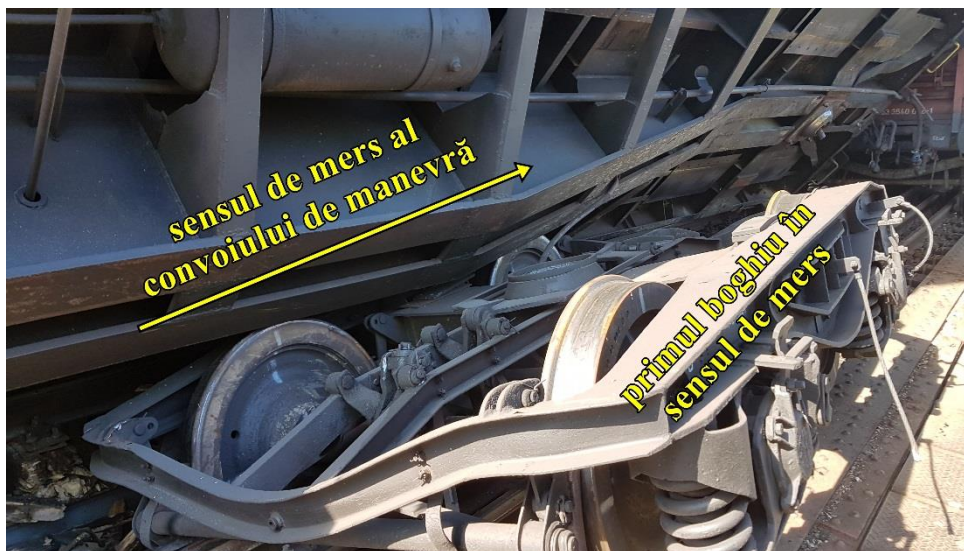
Cel de al 2-lea vagon era înclinat în plan vertical, înspre interiorul curbei (înspre trotuarul din partea stângă față de sensul de mers și avea rupt pivotul de la crapodina primului boghiu în sensul de mers. Acest boghiu era deplasat cu aproximativ 4 m înspre cel de al doilea boghiu – desen nr.4.

*foto nr. 3 - vagonul al doilea deraiat și înclinat deraiat*

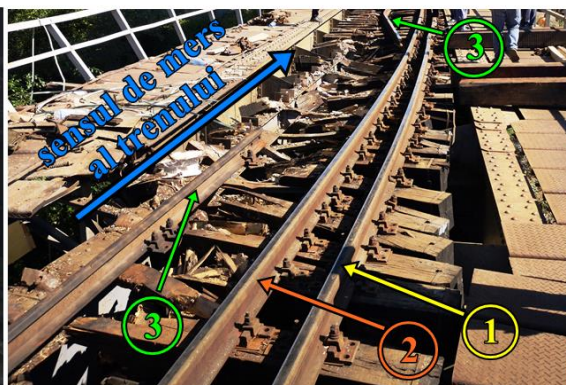
*foto nr. 4 – pe fețele superioare ale grinzilor de lemn nu sunt  
urme care să indice deplasarea plăcilor metalice*

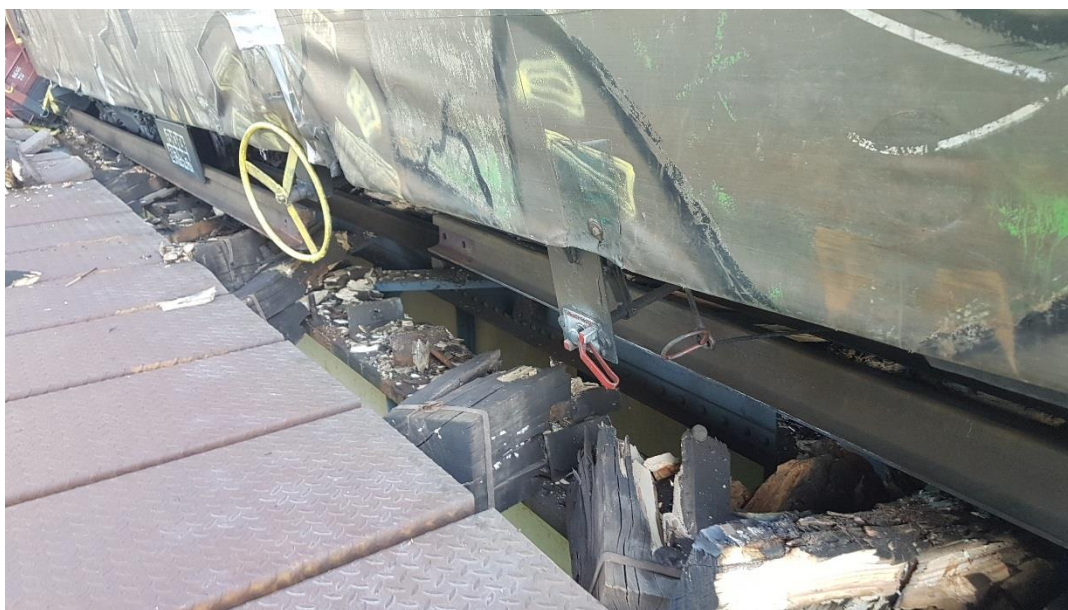
Pe zona afectată de circulația în stare deraiată a materialului rulant erau bucăți de material lemnos rezultat din strivirea sau ruperea capetelor traverselor de roțile materialului rulant deraiat care au trecut peste acestea.

*foto nr.5 - capete de traverse rupte*

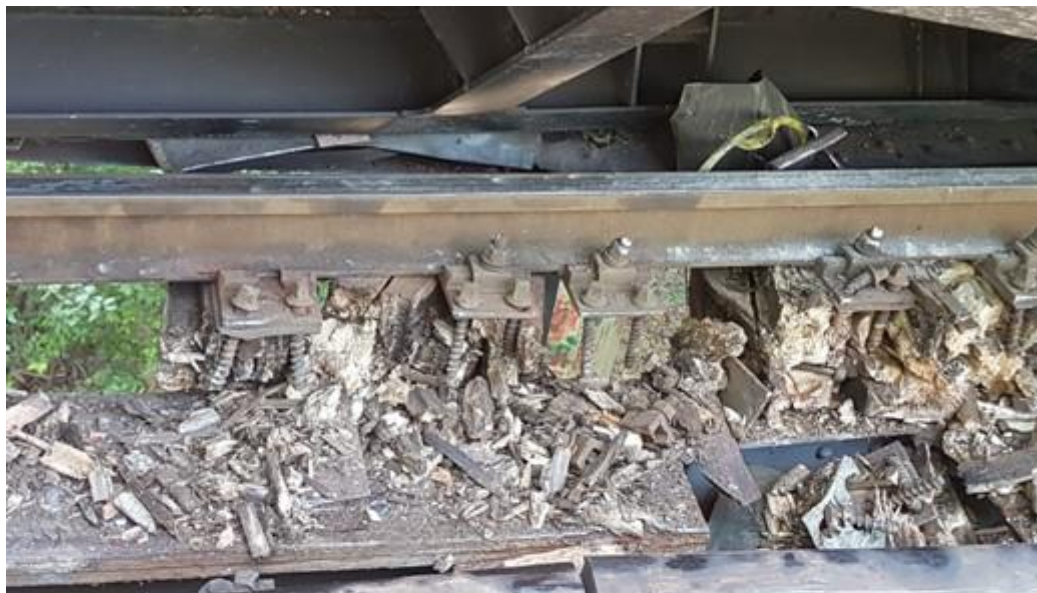
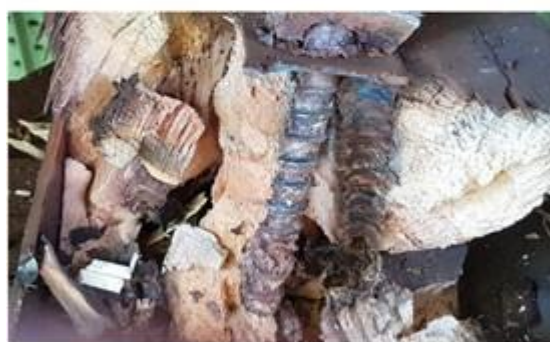
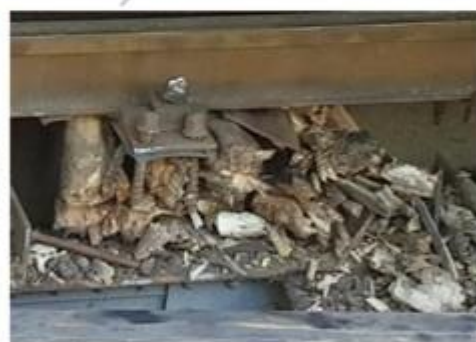
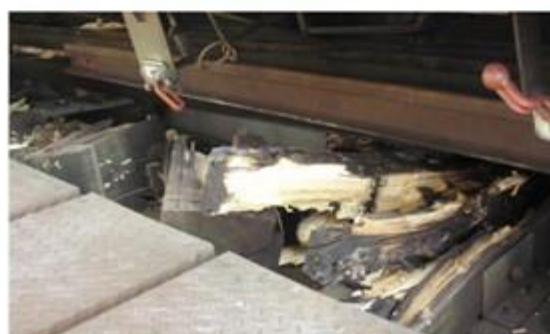
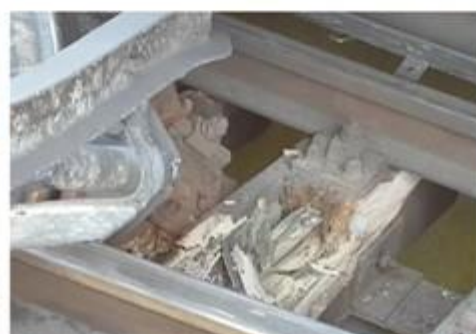
Fragmentele de lemn rezultate în urma strivirii și ruperii grinzilor de lemn speciale pentru poduri, de către roțile materialului rulant, indică faptul că, la unele grinzi, începuse procesul de putrezire a lemnului, proces care era inițiat dinspre interiorul traverselor. Acest proces nu a fost constatat și pe fața superioară a grinzilor de lemn.

*foto nr. 6 - traverse putrede în interior*

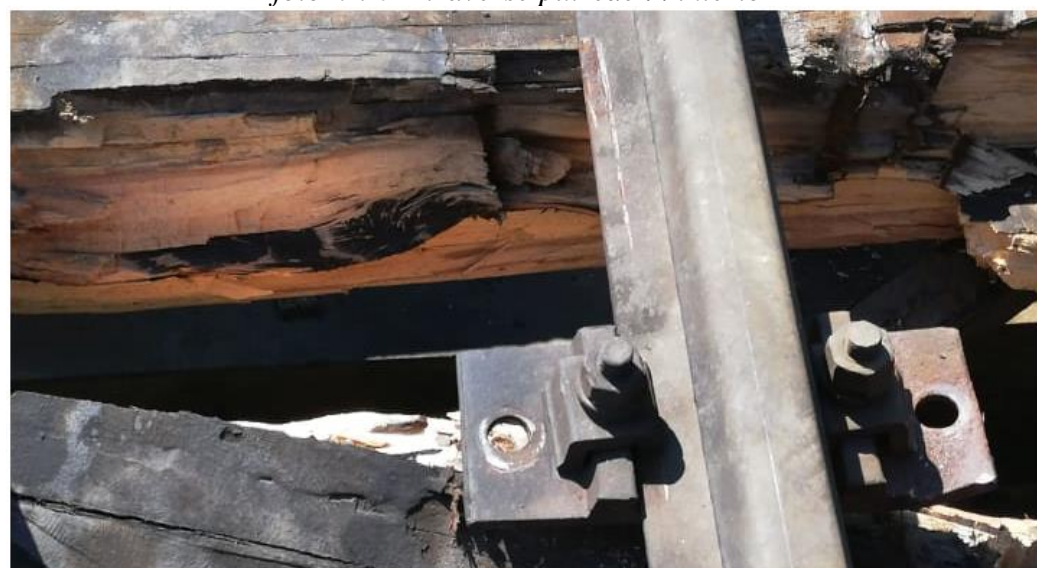
*foto nr. 7 - traversă care la interior are aspect de lemn carbonizat*

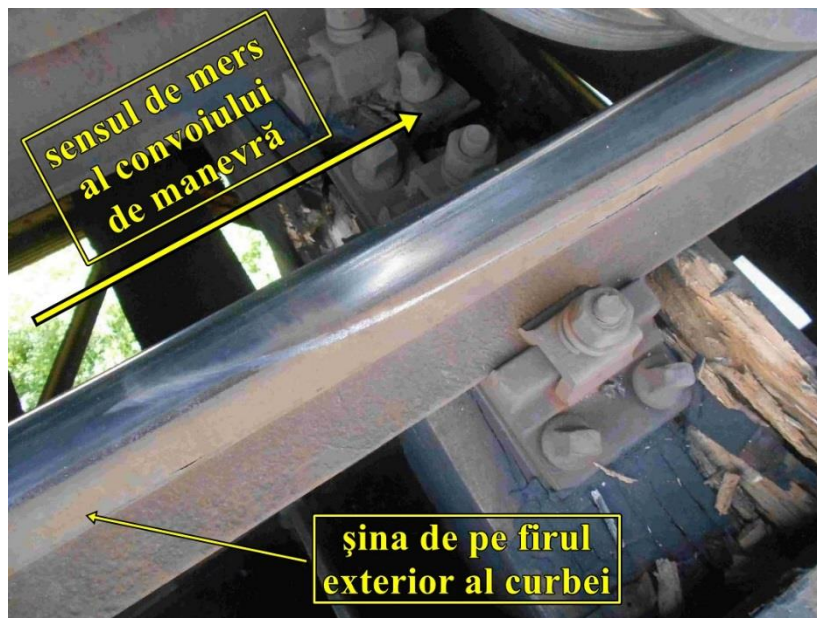
În zona punctului de început a acestei urme, pe flancul activ al ciupercii șinei, nu exista urmă care să indice cățărarea buzei roții pe fața superioară ciupercii șinei.

*foto nr. 9 - urmă de rulare a buzei bandajului roții din partea dreaptă, pe ciuperca șinei de pe firul exterior al curbei*

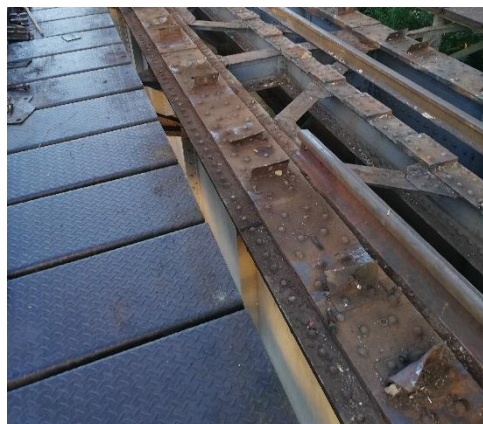
Totodată, unele dintre cornierele ureche (elemente metalice montate pe fețele tălpilor superioare ale grinzilor metalice de care se fixează traversele prin intermediul șuruburilor orizontale) erau lovite și îndoite.

*foto nr.10 – corniere ureche îndoite*

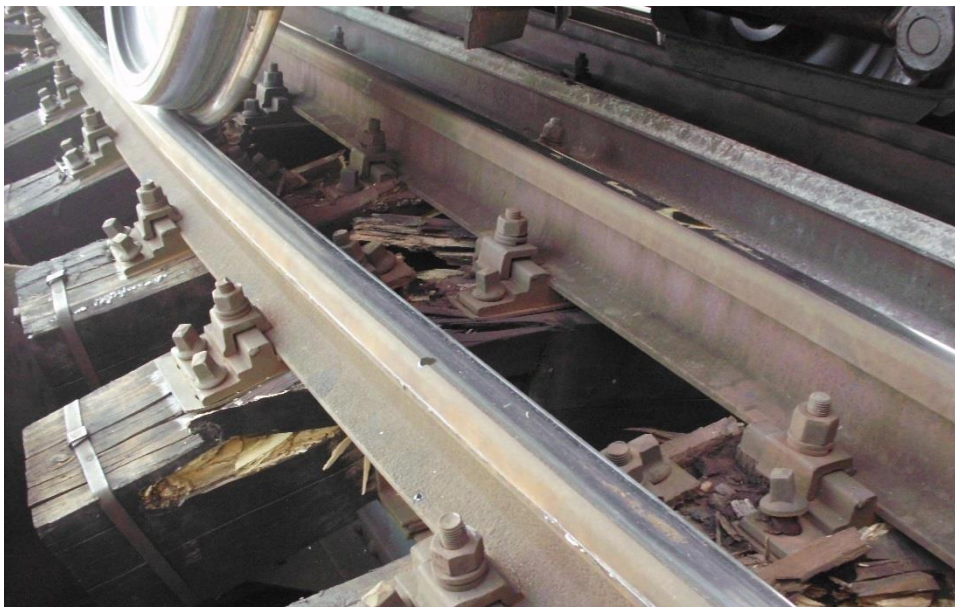
La traversele ale căror capete au fost rupte, s-a constatat că, atât tirfoanele care au rolul de a fixa plăcile metalice de traverse, cât și cleștii tip K, care fixează talpa șinei de plăcile metalice, erau strânse.

*foto nr. 11 - capete de traverse de lemn speciale pentru poduri rupte, dar cu prinderi active*

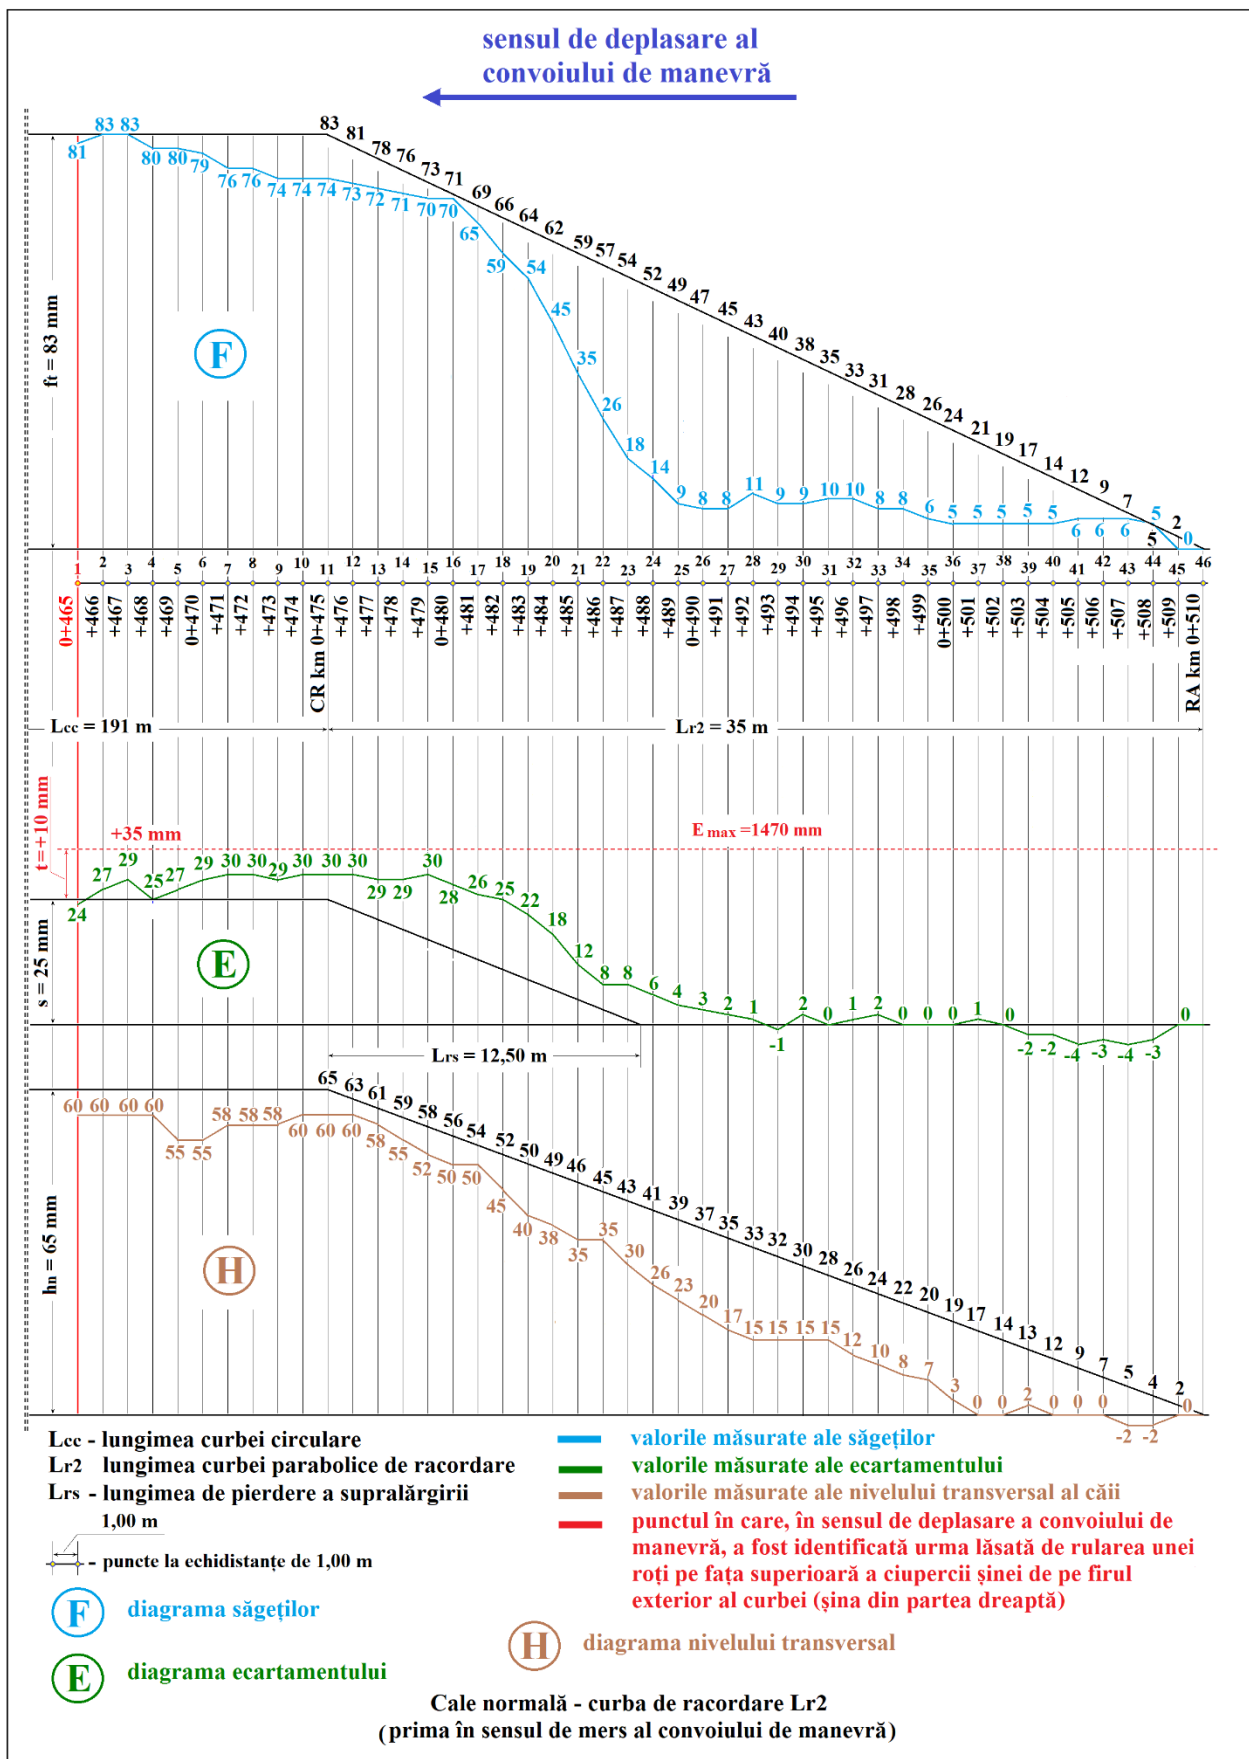
Valorile măsurate ale ecartamentului căii pun în evidență faptul, că pe lungimea de racordare a supralărgirii  $L_{r2}=12,50$  m, în unele puncte sunt diferențe mari (15 mm) între valorile teoretice și valorile măsurate ale ecartamentului. Între puncte consecutive marcate la echidistanțe de 1,00 m valoarea racordării ecartamentului căii depășește de 2-3 ori valoarea admisă (2 mm/m).

desen nr. 5 - diagramele valorilor elementelor geometrice măsurate ale curbei imediat după producerea deraierii

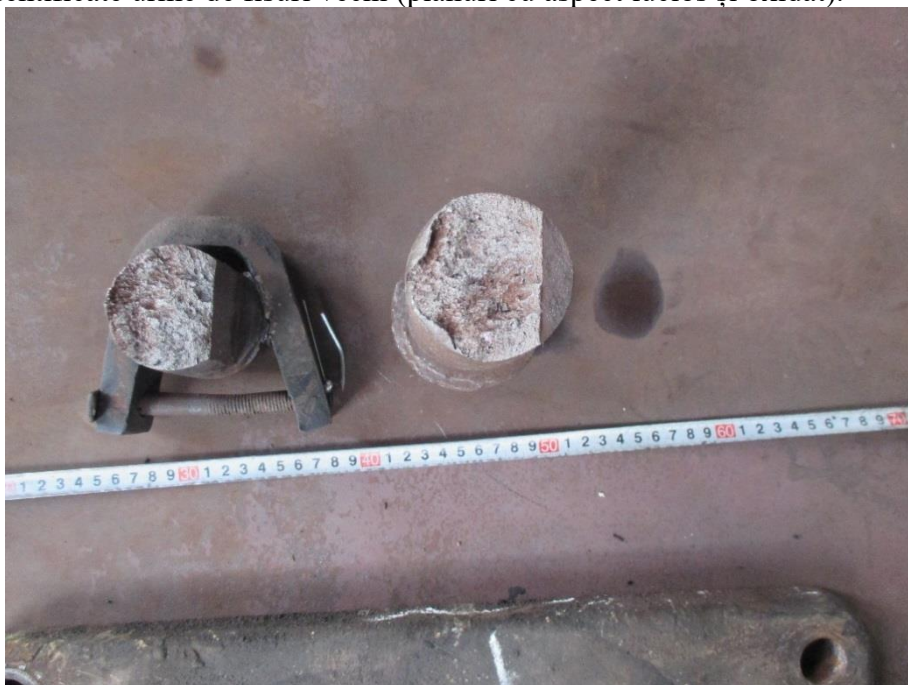
- pivotul crapodinei era rupt prin smulgere în zona porțiunii frezate pentru fixarea ansamblului agrafă - bulon - șplint. Ambele părți, în secțiunea de rupere aveau un aspect specific de rupere bruscă, fragilă (rugoasă) pe întreaga suprafață, nefiind identificate urme de fisuri vechi (planuri cu aspect lucios și oxidat).

*foto nr. 13 – pivotul crapodinei rupt de la boghiul aferent roților 5-8*

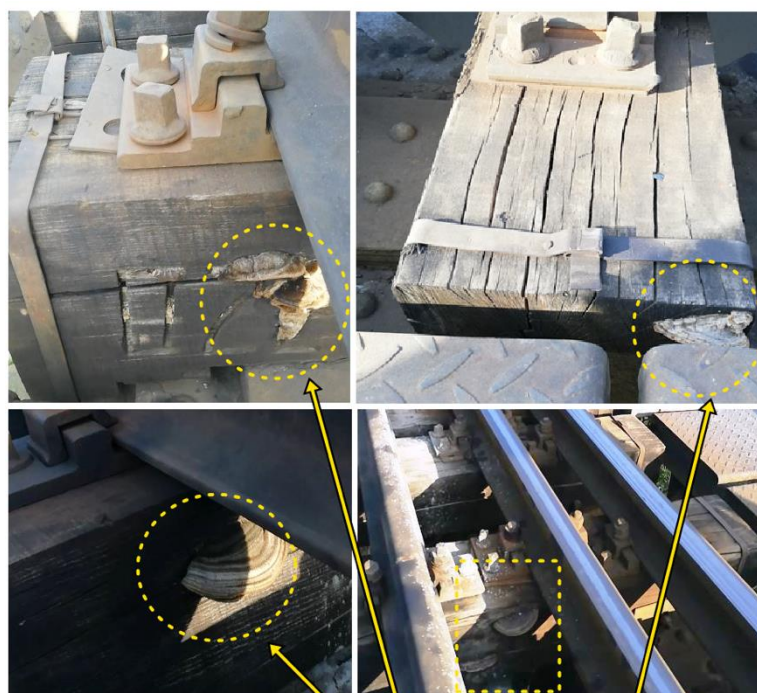
*foto nr.14*

Traverse la care procesul de putrezire în interior a lemnului din care erau confecționate era în stare avansată, traverse pe care se dezvoltau ciuperci și traverse cu crăpături longitudinale au fost constatate și în urma verificării efectuate în luna octombrie 2019 de către investigatorul principal și șeful Districtului de Linii nr.4 Dornești.

**ciuperci care s-au format și au crescut în interiorul traverselor**

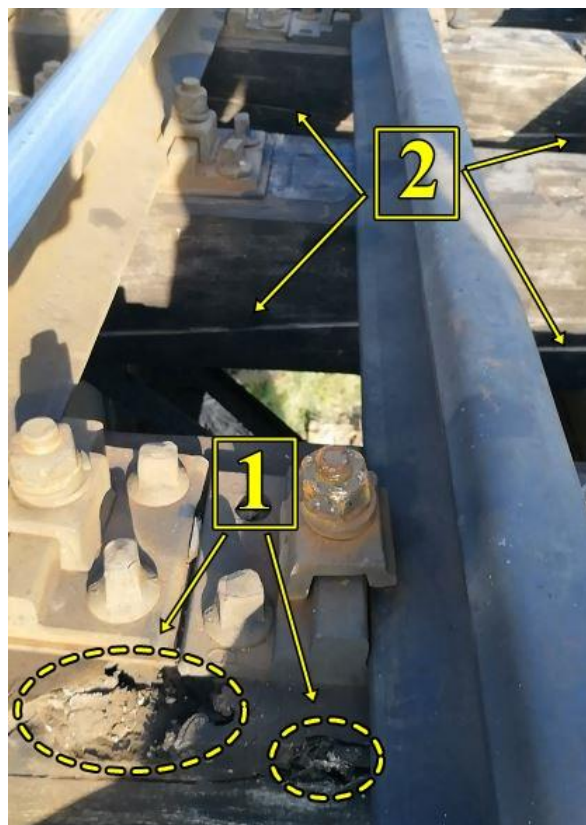
*foto nr. 15 - 1.- putrezirea traversei sub plăcile metalice  
2.- traverse cu crăpături longitudinale*

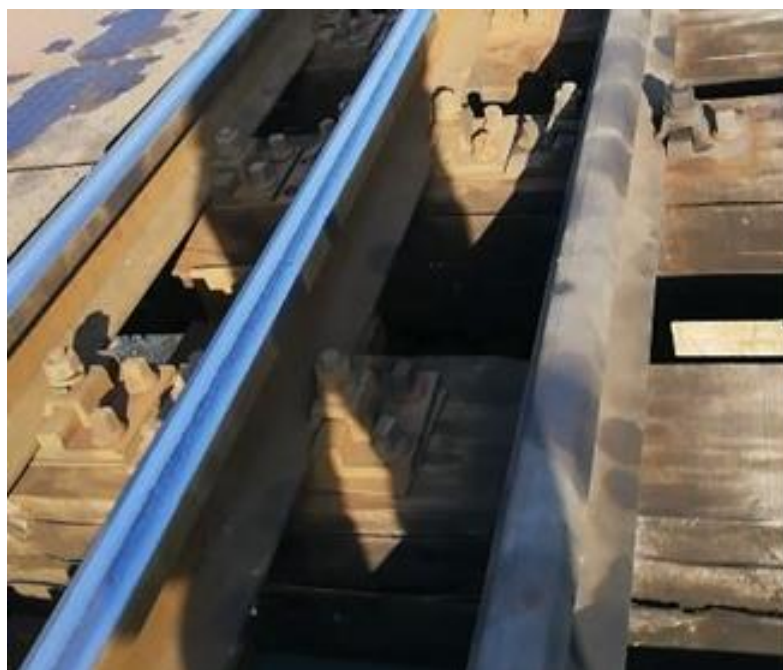
*foto nr. 16 - traverse cu crăpături longitudinale*

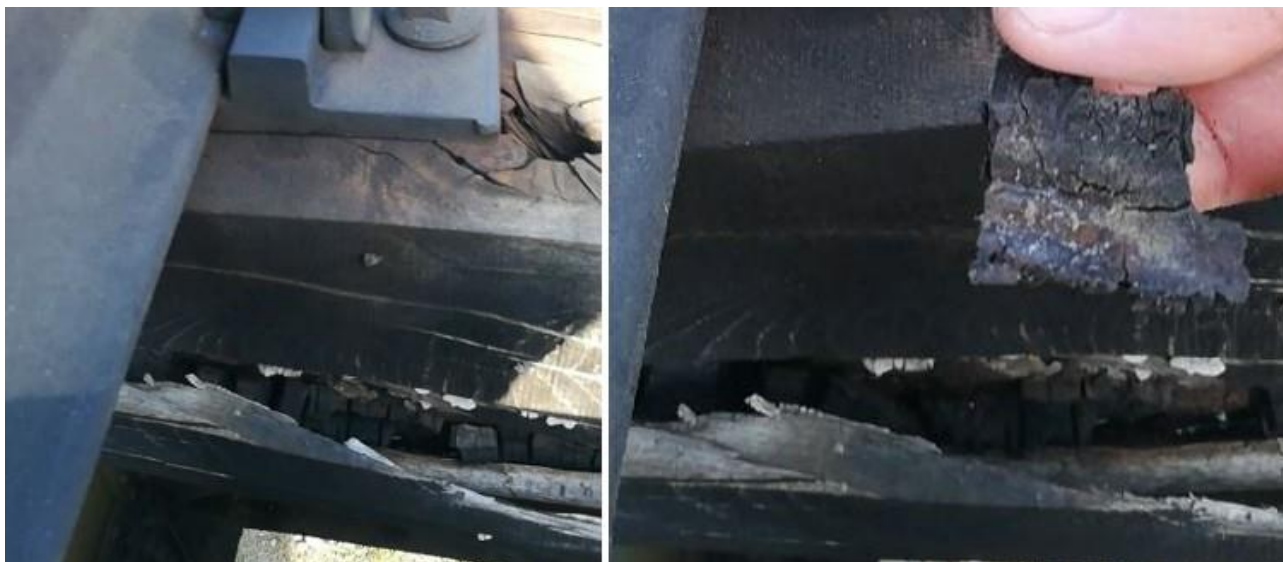
Unele dintre traversele care erau crăpate în lung, iar în interior materialul lemnos din care erau confecționate, era măcinat și avea aspectul de lemn carbonizat.

*foto nr.17 - traversă crăpată la partea inferioară, în interior materialul din care este confecționată traversa are aspect de lemn carbonizat*

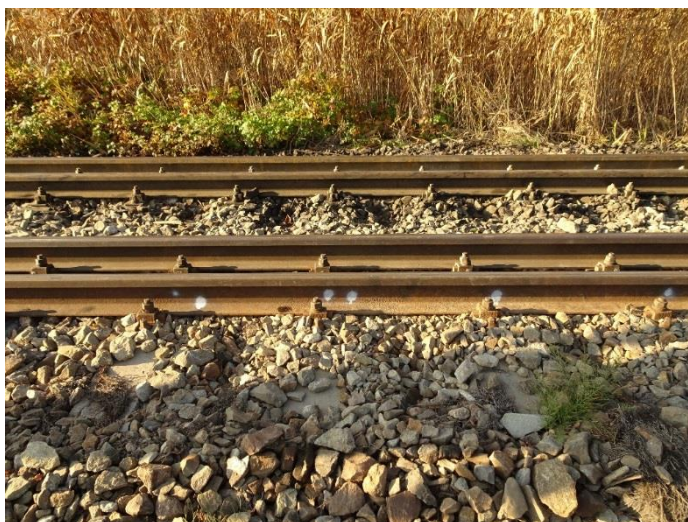
*photo no.18*

- on the walked distance, the superstructure of the mixed track consisted in rails type 49 fitted on the reinforced concrete sleepers type T19A, non-welded track;
- the head of District no.4 Dornești had made an inventory of the sleepers, the improper sleepers to be replaced of emergency I and II being marked properly on the common-crossing of the rail, right rails (in the direction of the track km) (photo no.18);

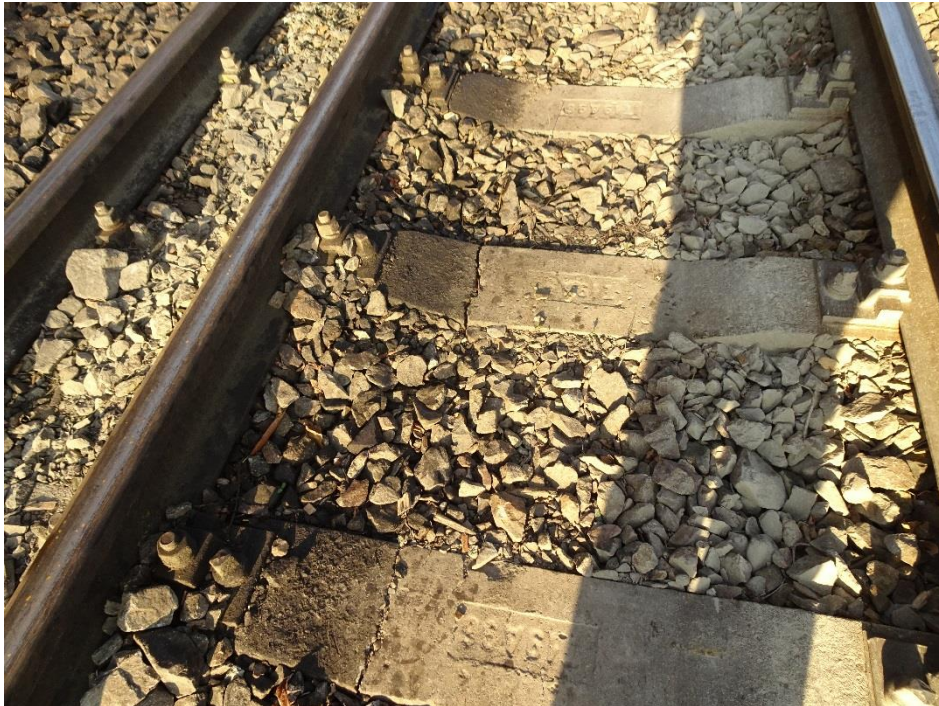
*photo no.19*

- Concrete sleepers T19 A with transversal cracks close to the block (photo no.19);

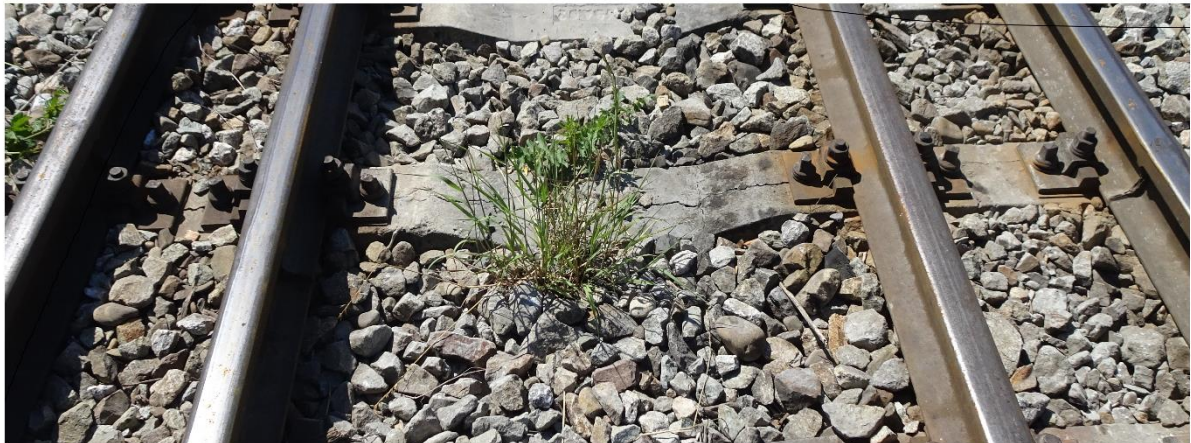
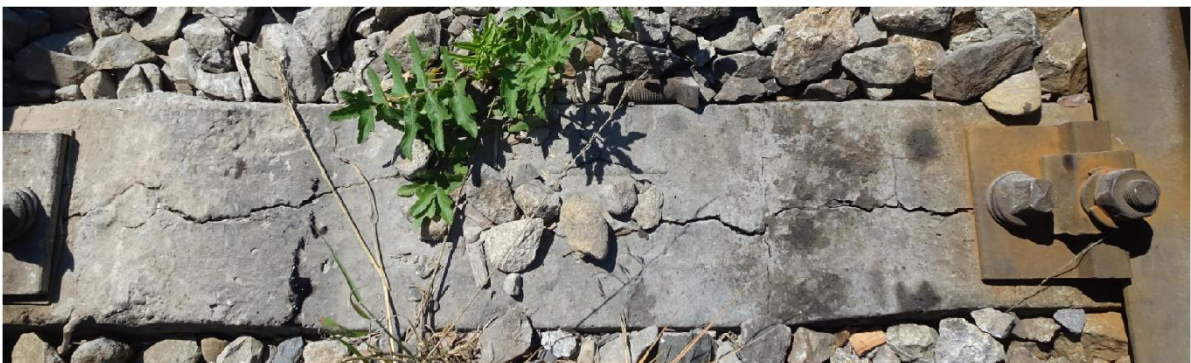
*photo no. 20*

- Concrete sleepers T19 A within the track length with longitudinal cracks (photo no.20);

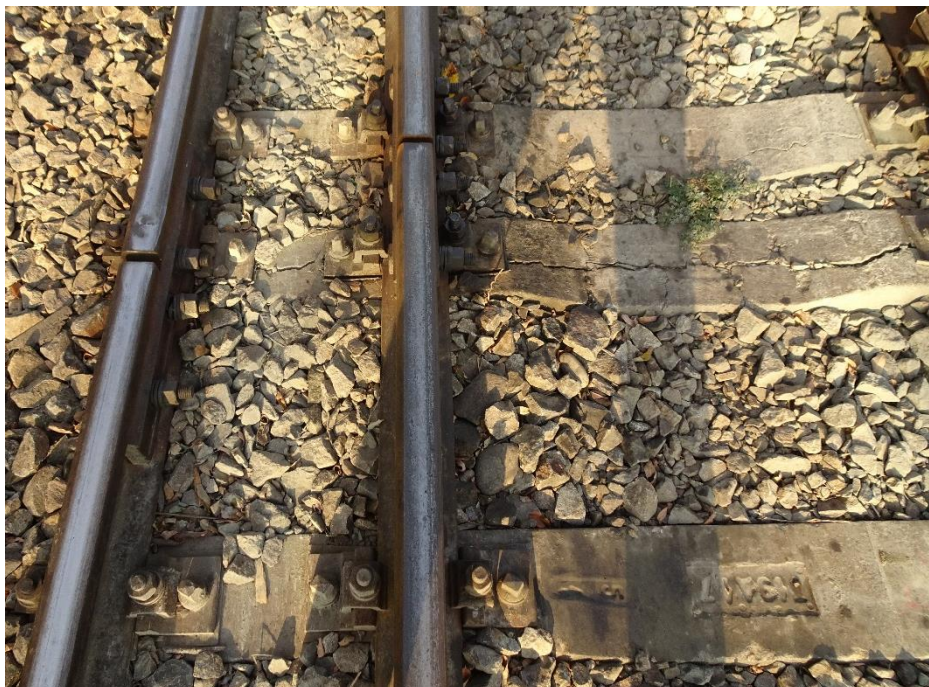
*photo no.21*

- Joints that do not meet with the instruction, without special sleepers for joints. Because of it, in some situations the metallic plates can not be fitted, or if these can be fitted, then it is not possible the fastening of the rail bases using clips type K, following the position of the horizontal screws for the fastening of the joint fish plates. All of these generate the destruction of the sleepers from the joints (photos no.21, 22);

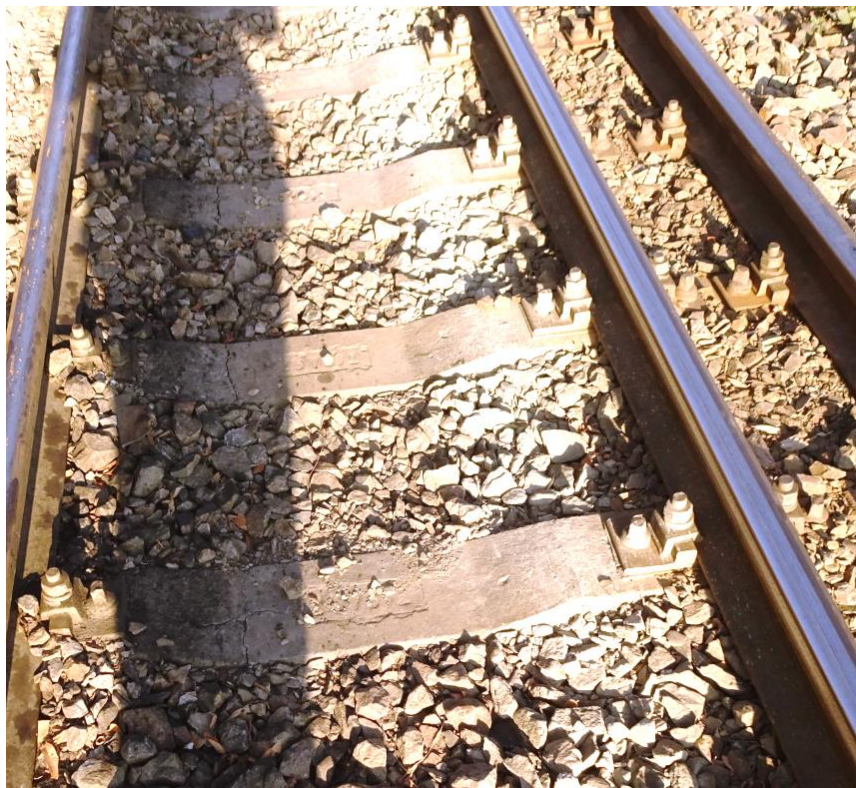
*photo no. 23*

- Consecutive sleepers with cracks and ruptures (photo no.23).
