București 18 august 2020

RAPORT DE INVESTIGARE

al accidentului feroviar produs la data de 27.08.2019, pe raza de activitate a Sucursalei Regionale CF Constanța, secția de circulație neinteroperabilă Palas – Năvodari, între stațiile Palas și Constanța Mărfuri, în circulația trenului de marfă 89847, la km 1+175,5 prin deraierea primei osii în sensul de mers al locomotivei DA 1647 care asigura remorcarea trenului

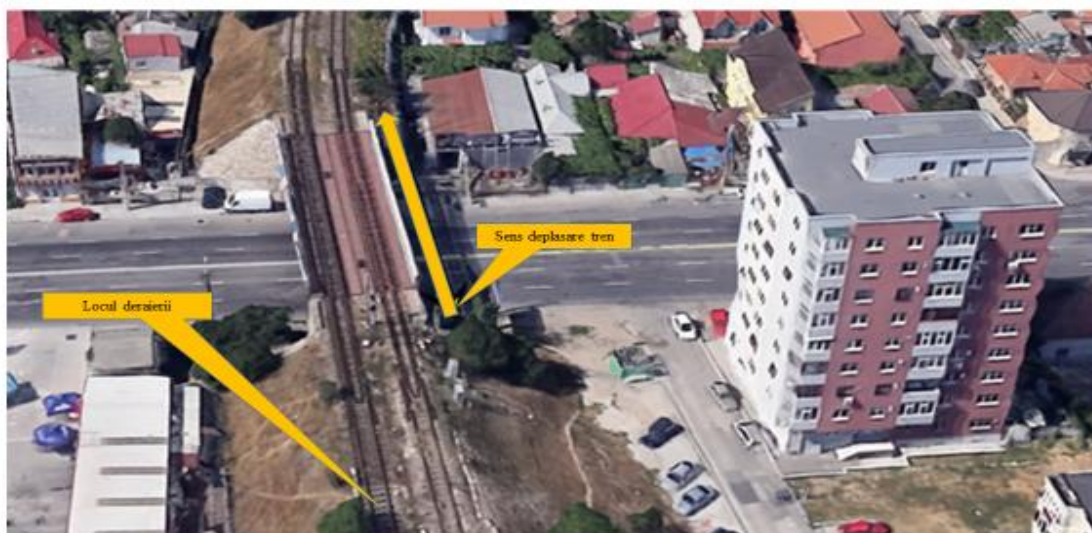
Fig. 2 –locul producerii accidentului

În timpul circulației trenului pe o zonă de traseu în curbă cu deviație stânga, la km1+175,5 s-a produs deraierea locomotivei care asigura remorcarea trenului, DA 1647, de prima osie, prima în sensul de mers.

Trenul a circulat cu locomotiva deraiată pe o distanță de aproximativ 20 m, după care s-a oprit ca urmare a frânării rapide a trenului.

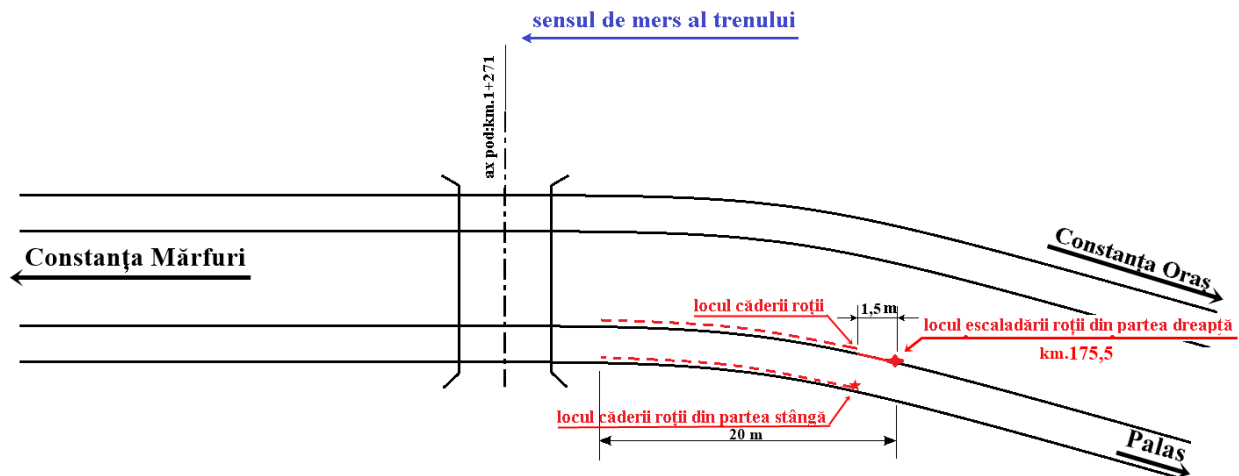
Fig. 3 – schița deraierii

Urmare a verificărilor efectuate la fața locului de către comisia de investigare, s-a constatat că primul punct de escaladare a fost pe flancul activ al firului exterior al curbei la km 1+175,5, punct situat pe curba circulară, acest punct a fost notat cu „0”. După escaladarea firului exterior de către roata din partea dreaptă, sens de mers, buza roții a rulat pe ciuperca șinei o distanță de aproximativ 1,5 m până în dreptul

primei joante care nu are corespondență pe firul interior, loc unde există urme de cădere în exteriorul căii. Concomitent cu căderea roții din dreapta, sens de mers, s-a produs și căderea roții din stânga, între firele căii.

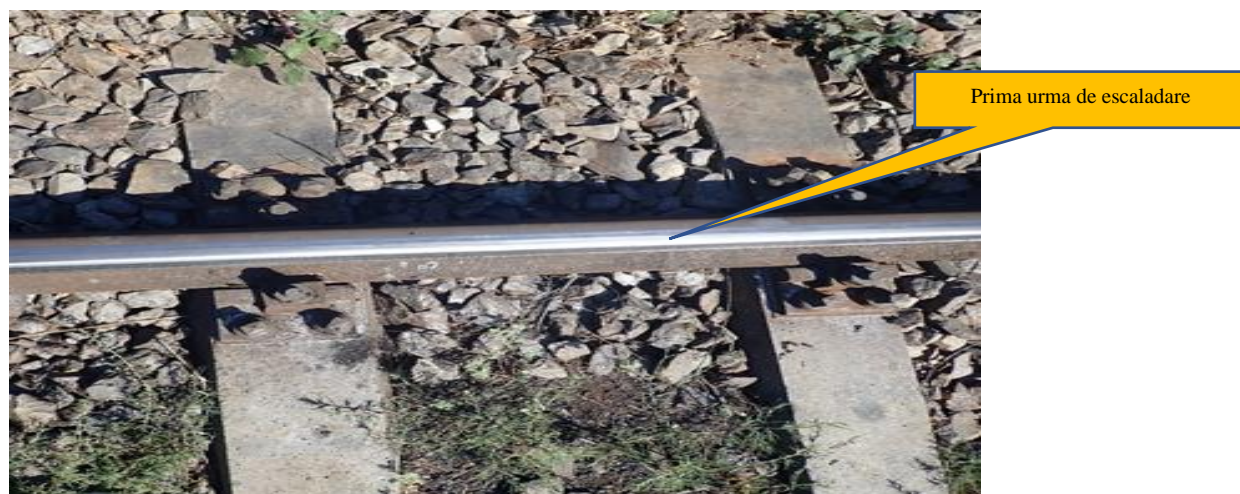
Fig. 4 – Prima urma de escaladare

Prima urmă de deraiere a fost identificată pe flancul activ al ciupercii șinei firului exterior al curbei la km 1+175,5 (urmă de escaladare), punct situat pe curba circulară, care a fost notat cu „0”. După escaladarea firului exterior de către roata din partea dreaptă, sens de mers, buza roții a rulat pe ciuperca șinei pe o distanță de aproximativ 1,5 m până în dreptul primei joante (care nu are corespondență pe firul interior) cu prindere incompletă(lipsă buloane orizontale și verticale pe partea exterioară), loc unde au fost constatate urme de cădere în exteriorul căii. Concomitent cu căderea roții din dreapta, sens de mers, s-a

produs și căderea roții din partea stângă între firele căii. Locomotiva a rulat cu primul boghiu deraiat aproximativ 20m.

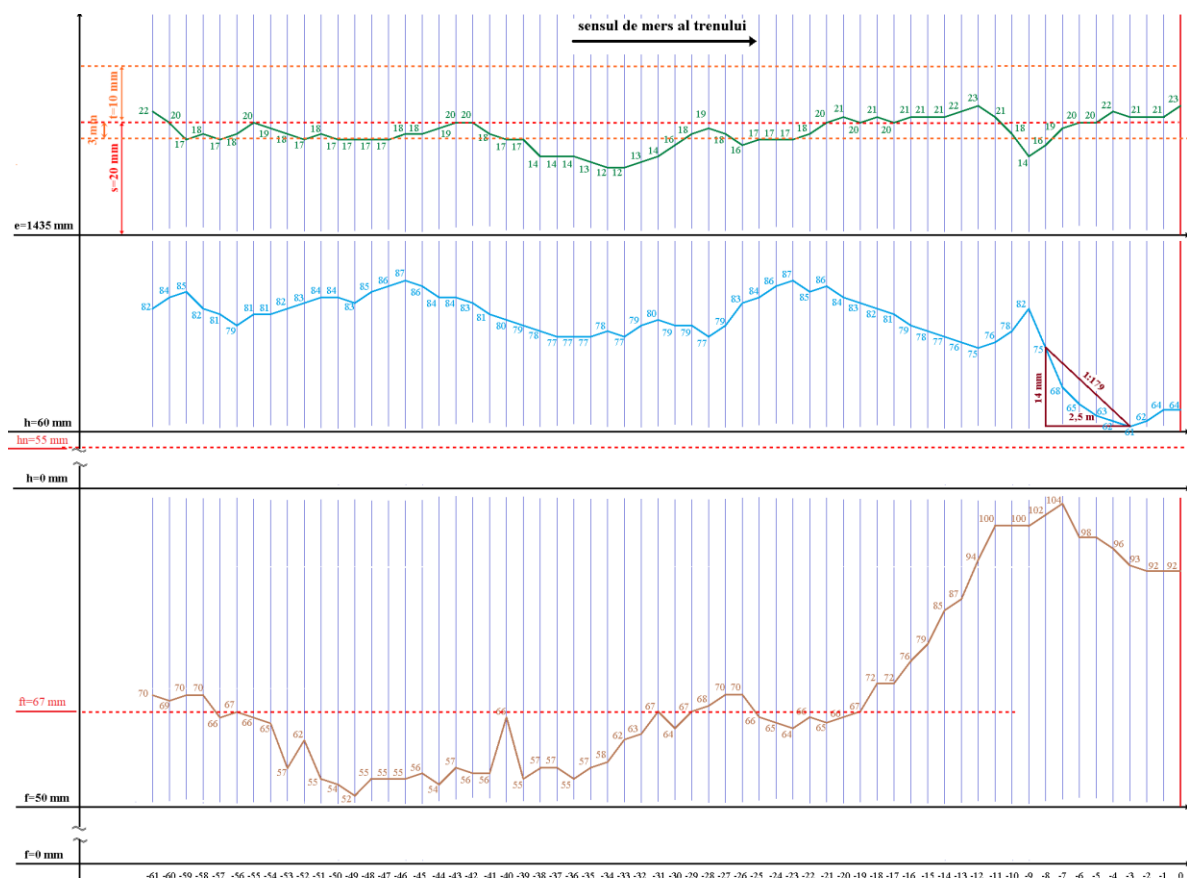
Fig. 6 – Diagrame ecartament, nivel transversal și săgeți

Au fost constatate depășiri ale valorii maxime admise a torsionării căii, prevăzute la art.7, pct. A.4 din Instrucția de norme și toleranțe pentru construcția și întreținerea căii-linii cu ecartament normal, nr.314/1989, pentru circulația și manevra trenurilor. Astfel înclinarea rampei defectului (torsionarea

căii) între punctele de măsurare „-8” și „-3” a fost găsită de **1:179**, valoare mai mare de **1:200**, înclinarea maximă a rampei defectului admisă pentru viteza de circulație de 30 km/h.

În urma analizării măsurătorilor efectuate la suprastructura căii după producerea accidentului feroviar au fost constatate depășiri ale valorii maxime admise a torsionării căii, prevăzute la art.7, pct. A.4 din *Instrucția de norme și toleranțe pentru construcția și întreținerea căii-linii cu ecartament normal, nr.314/1989, pentru circulația și manevra trenurilor*. Astfel înclinarea rampei defectului între punctele de măsurare „-8” și „-3” a fost găsită de **1:179**, față de înclinarea rampei defectului admisă de 1:166 pentru circulația și manevră trenurilor.
