București, 28 august 2020

RAPORT DE INVESTIGARE

privind accidentul feroviar produs la data de 30.08.2019,
pe raza de activitate a Sucursalei Regionale de Căi Ferate Timișoara,
secția de circulație Orșova - Caransebeș în stația CFR Iablanița,
prin deraierea locomotivei de remorcare a trenului de marfă nr. 59426.

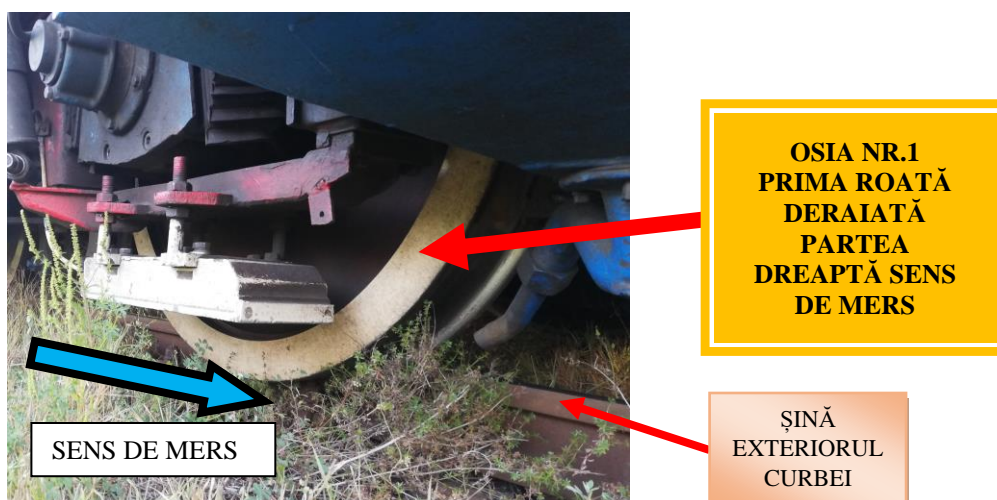
Fotografia nr.1 Roata deraiată (parte dreaptă sens de mers)

Deraierea s-a produs prin escaladarea firului exterior al curbei de către roata din partea dreaptă a osiei (Fotografia nr.1), rularea acesteia aproximativ 400 mm pe ciuperca șinei și căderea în exteriorul căii.

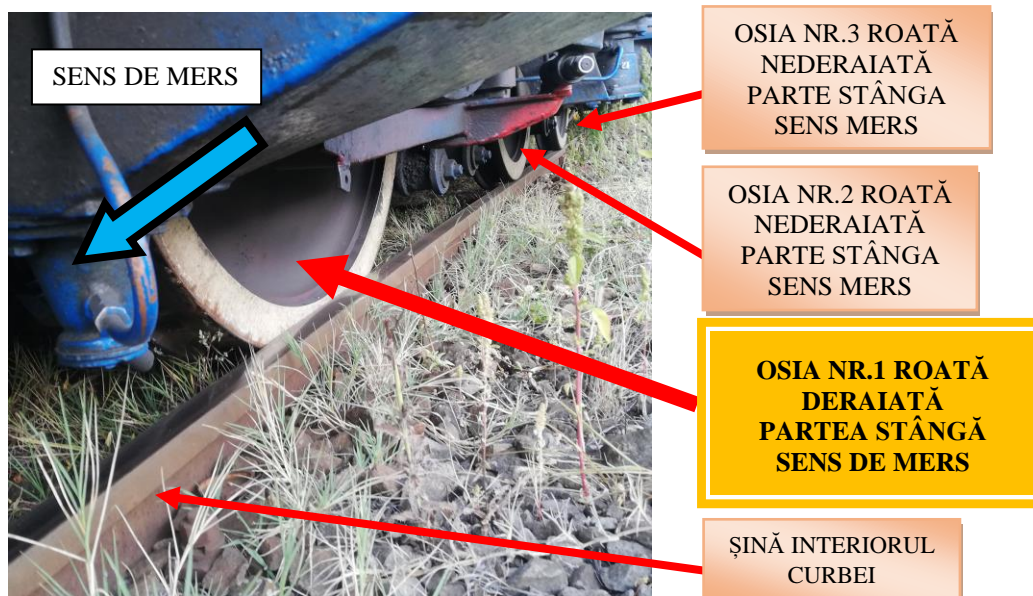
Fotografia nr.2 Roata deraiată (parte dreaptă sens de mers)

În momentul căderii, a avut loc și părăsirea suprafeței de rulare a roții corespundente din partea stângă și căderea acesteia în interiorul căii (Fotografia nr.2).

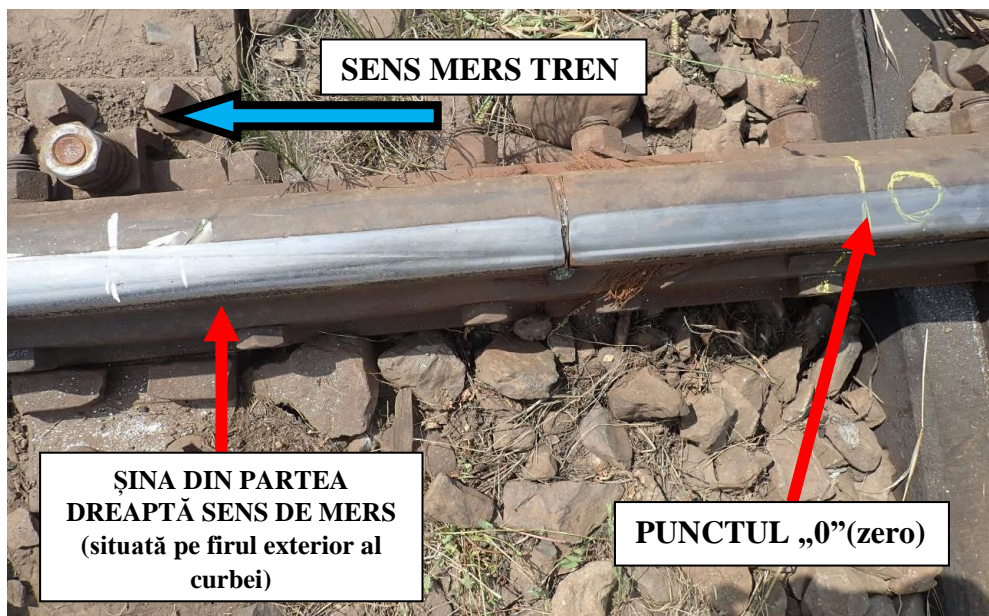
Fotografia nr.3 Punctul „0”(zero) și urma de escaladare a roții pe ciuperca șinei

Prima urmă de deraiere a fost constatată în punctul CR (km 416+350), la șina din partea dreaptă, având ca referință sensul de mers al trenului, respectiv la șina de la firul exterior al curbei. Această urmă era pe flancul activ al ciupercii șinei, fiind o urmă specifică de escaladare a roții spre exteriorul căii. Acest punct a fost notat cu „0” (zero), care reprezintă locul producerii deraierii (Fotografia nr.3).

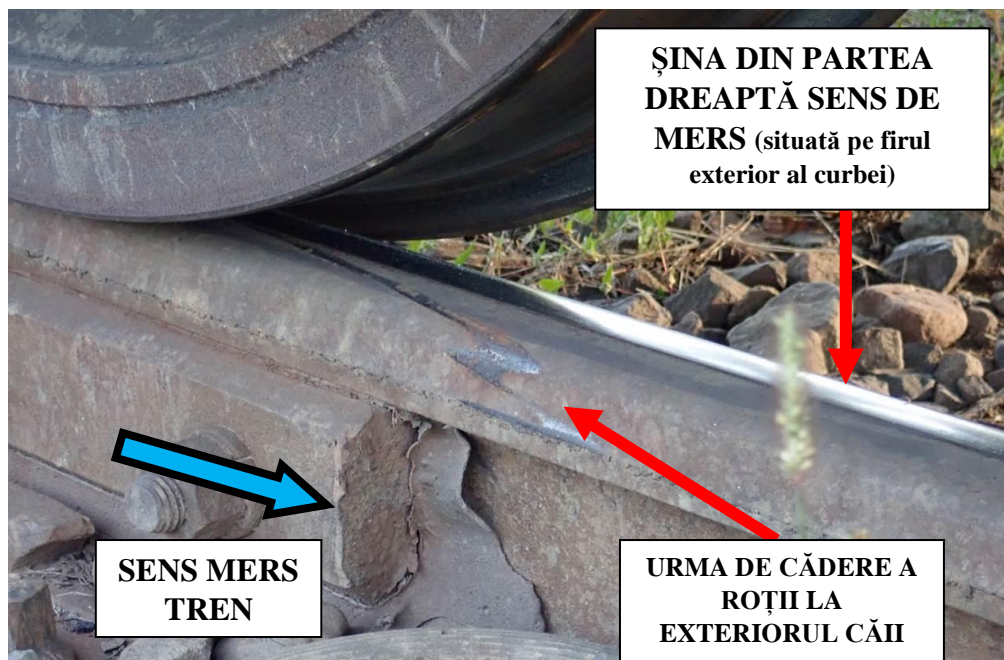
Fotografia nr.4 Locul căderii roții din partea dreaptă, în exteriorul căii

După escaladarea flancului activ al ciupercii șinei, roata a rulat aproximativ 400 mm pe partea superioară a ciupercii șinei după care a căzut în exteriorul căii (Fotografia nr.4).

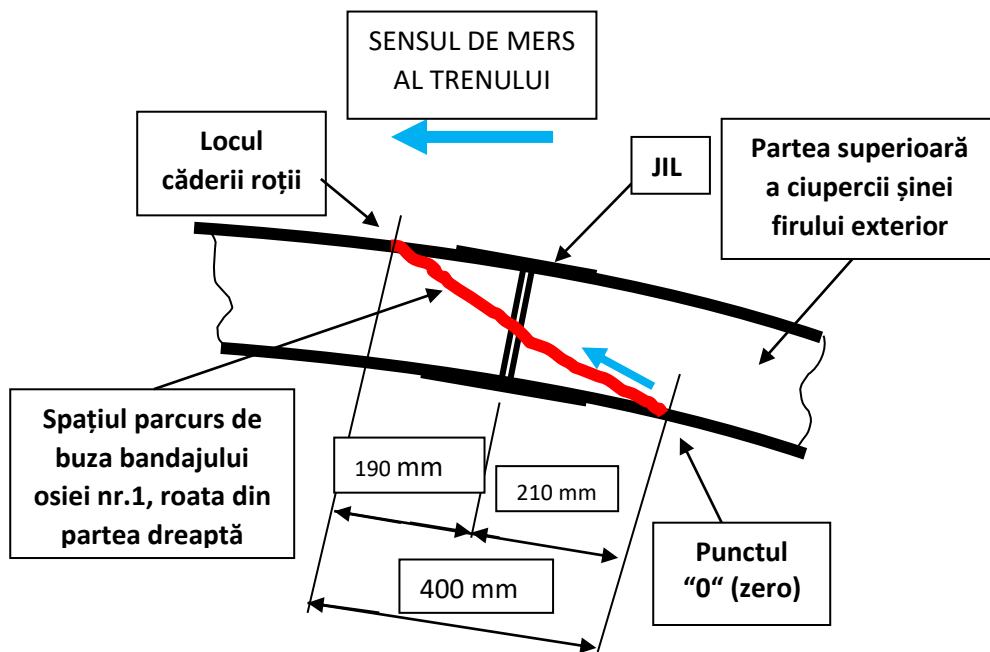
Schita nr.5 Urma deplasării buzei roții atacante (partea dreaptă) a osiei nr.1 pe suprafața de rulare a șinei de la exteriorul curbei

Urma lăsată de buza bandajului care a circulat pe suprafața de rulare a ciupercii șinei pe o distanță de 400 mm este pusă în evidență în Schița nr.5.

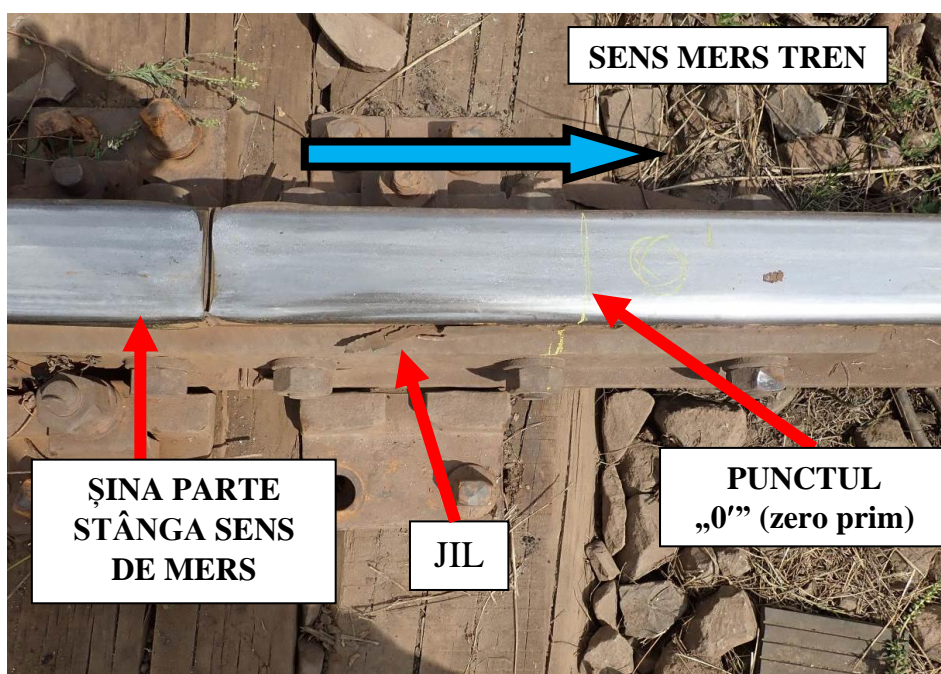
Fotografia nr.5 Poziționarea punctului „0” (zero prim)

În acest plan transversal a avut loc și căderea roții corespundente din partea stângă în interiorul căii, în punctul notat cu „0” (zero prim).

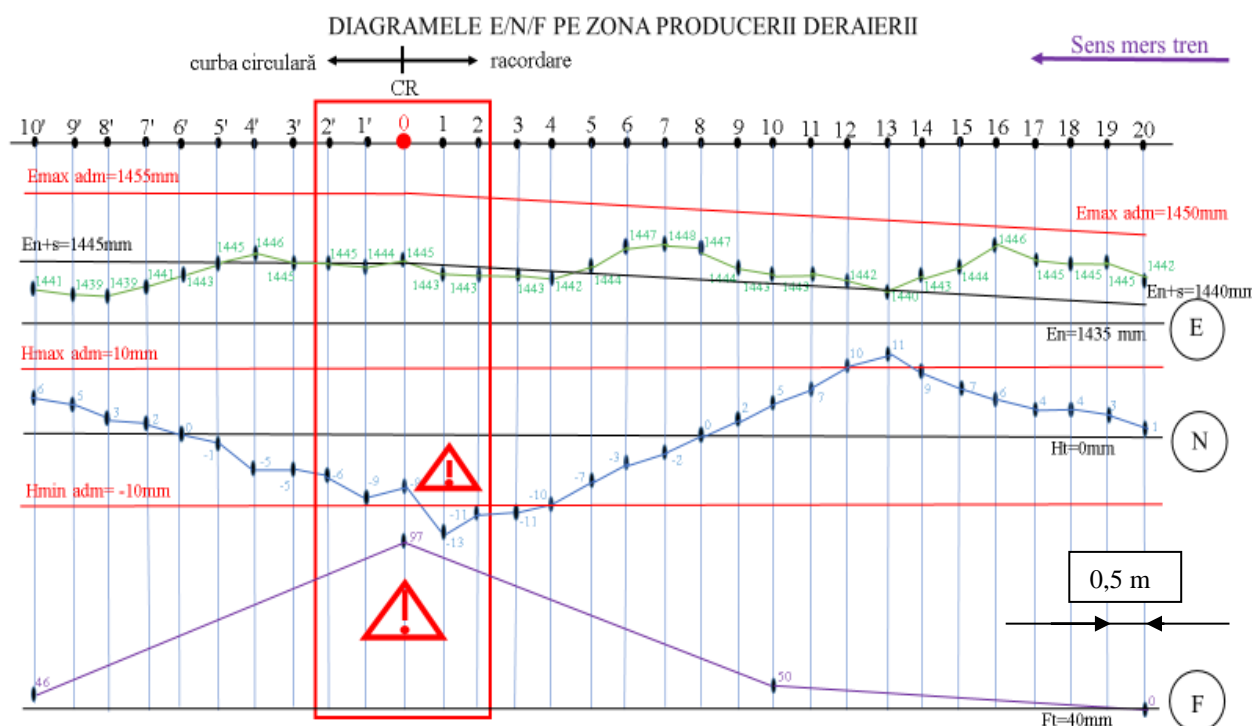
Figura nr.1 Diagramele E/N/F pe zona producerii deraierii

- între punctele 1 și 13 (aflate la o distanță de 6 m), există o denivelare încrucișată a cărei valoare maximă este de 26 mm, care de asemenea nu se încadrează în limitele toleranțelor admise în cazul denivelărilor încrucișate pentru viteza maximă $V_{\max} \leq 50$ km/h, prevăzute în cadrul de reglementare - Instrucția nr. 314/1989 „Instrucția de norme și toleranțe pentru construcția și întreținerea căii – linii cu ecartament normal”, cap.I, art.7, lit.A, pct.3;

- cu privire la poziția căii în plan orizontal, există o diferență de 47 mm între săgețile măsurate între punctul „0”(zero) și punctul „10”, iar între punctul „0”(zero) și punctul „10”, există o diferență de 51 mm între săgețile măsurate (punctele „10”, „0”, „10”, se află la echidistanța de 5 m), valori care nu se încadrează în limitele toleranțelor admise între săgețile vecine, prevăzute în cadrul de reglementare - Instrucția nr. 314/1989 „Instrucția de norme și toleranțe pentru construcția și întreținerea căii – linii cu ecartament normal”, cap.I, art.7, lit.B, pct.1.

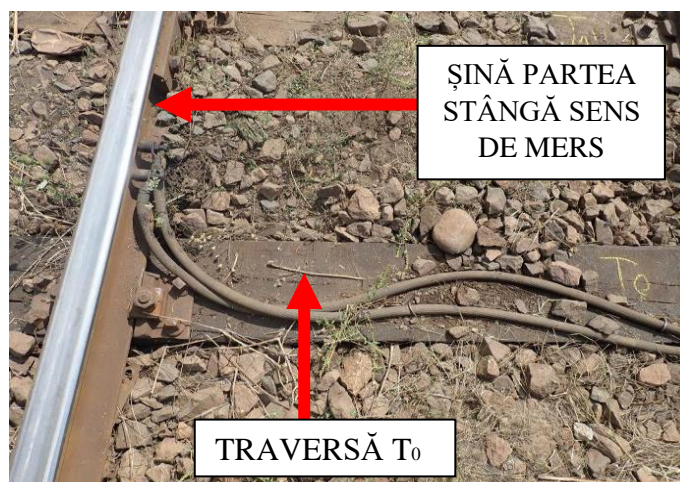
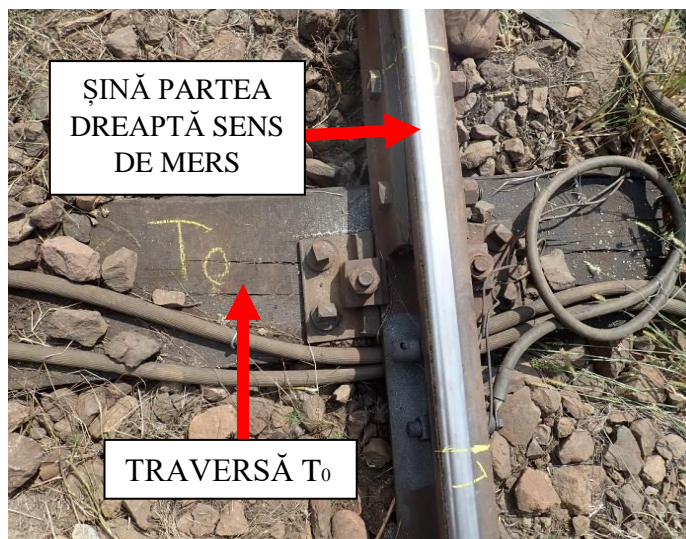
-T₀ - prindere placă - traversă completă și activă, prinderea verticală din partea dreaptă, în interiorul căii, slăbită (Fotografia nr.6 și fotografia nr.7);

Fotografia nr.6 Traversa T₀ fir stânga

Fotografia nr.7 Traversa T₀ fir dreapta

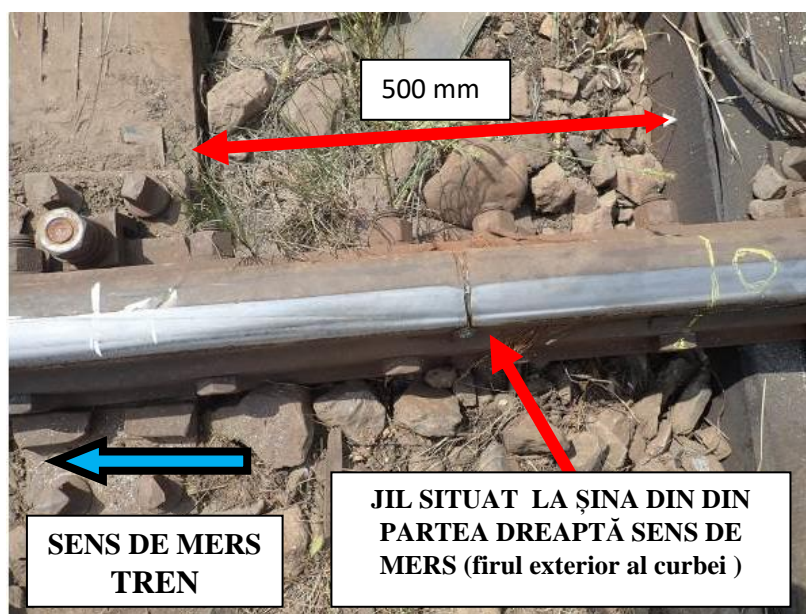
Fotografia nr.8 Distanța dintre traversele joantive ale JIL-ului (partea dreaptă)

JIL – ul (joantă izolantă lipită), implicat în accident prezenta următoarele caracteristici (fotografia nr.8):

- anul introducerii în cale 2008;
- lungime 13 m (6 m, primul cupon de șină, respectiv 7 m cel de - al 2-lea cupon de șină);
- rol: de separație a circuitului de cale;
- prinderea orizontală era completă și activă;
- traversele joantive nu erau așezate la poză, distanța dintre ele fiind 580 mm.

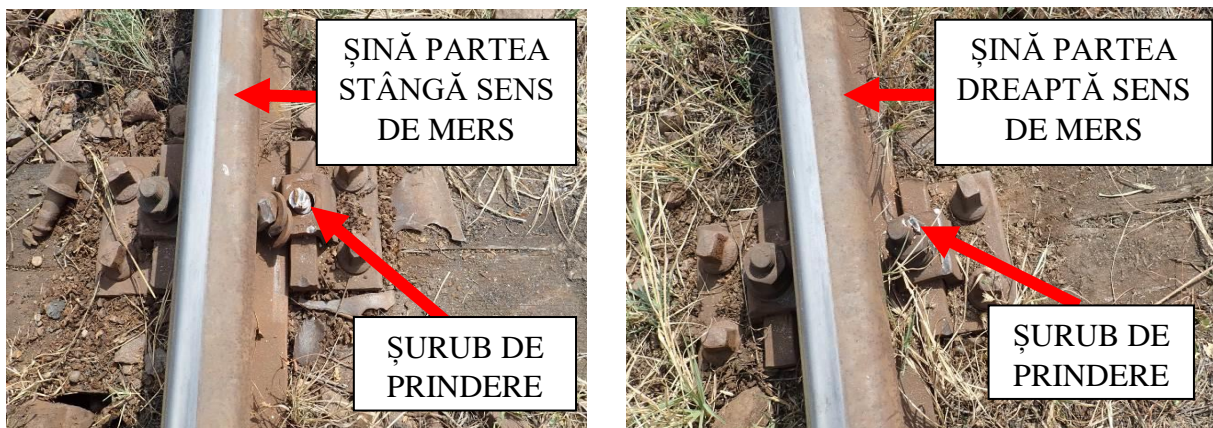
Fotografia nr.9 Afectarea suprastructurii căii

Suprastructura căii a fost afectată pe aproximativ 40 m, prin lovirea materialului de prindere pe exteriorul căii (partea dreaptă), respectiv interiorul căii (partea stângă) (Fotografia nr.9).

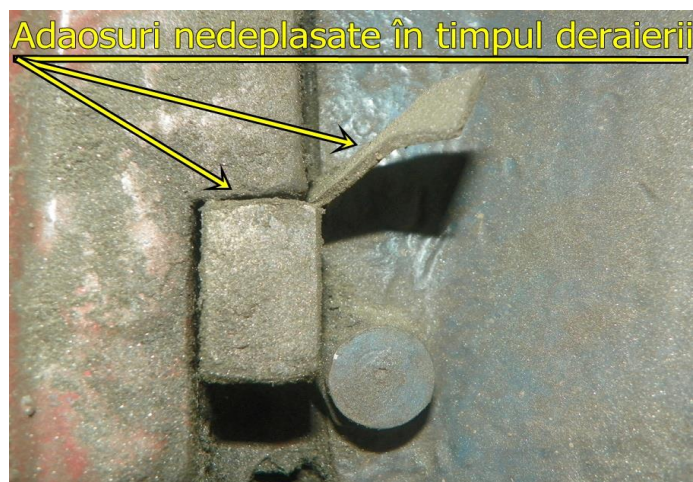
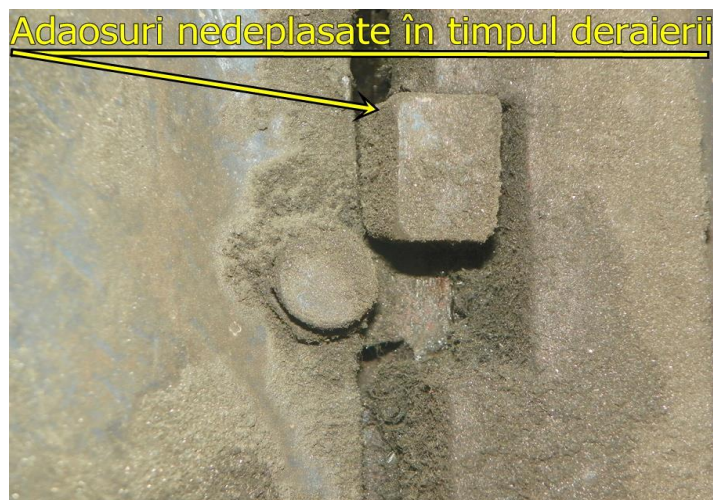
- c. la osia nr.3, sarcinile pe cele două roți stânga – dreapta au fost de 9.400 kg (col.2, rd.3), respectiv 10.990 kg (col.3, rd.3) ($\pm 7,8\%$);
- de menționat este faptul că boghiul I, în compunerea căruia a fost osia nr.1 (osia deraiată), a fost dezechilibrat din punct de vedere a sarcinilor pe osii, iar osia nr.1 a cărei roți au fost deraiate și asupra căreia s-a produs șocul generat de căderea acestora de pe șină, nu s-au datorat adaosurilor dintre ghidajul metalastic și falca de la metalastic, acestea nefiind lipsă sau deplasate în urma deraierii (Fotografiile nr.10 și nr.11);

Fotografia nr.10 Adaosuri metalast roată osia nr.1 partea dreaptă sens de mers – spate

Fotografia nr.11 Adaosuri metalast roată osia nr.1 partea dreaptă sens de mers - față

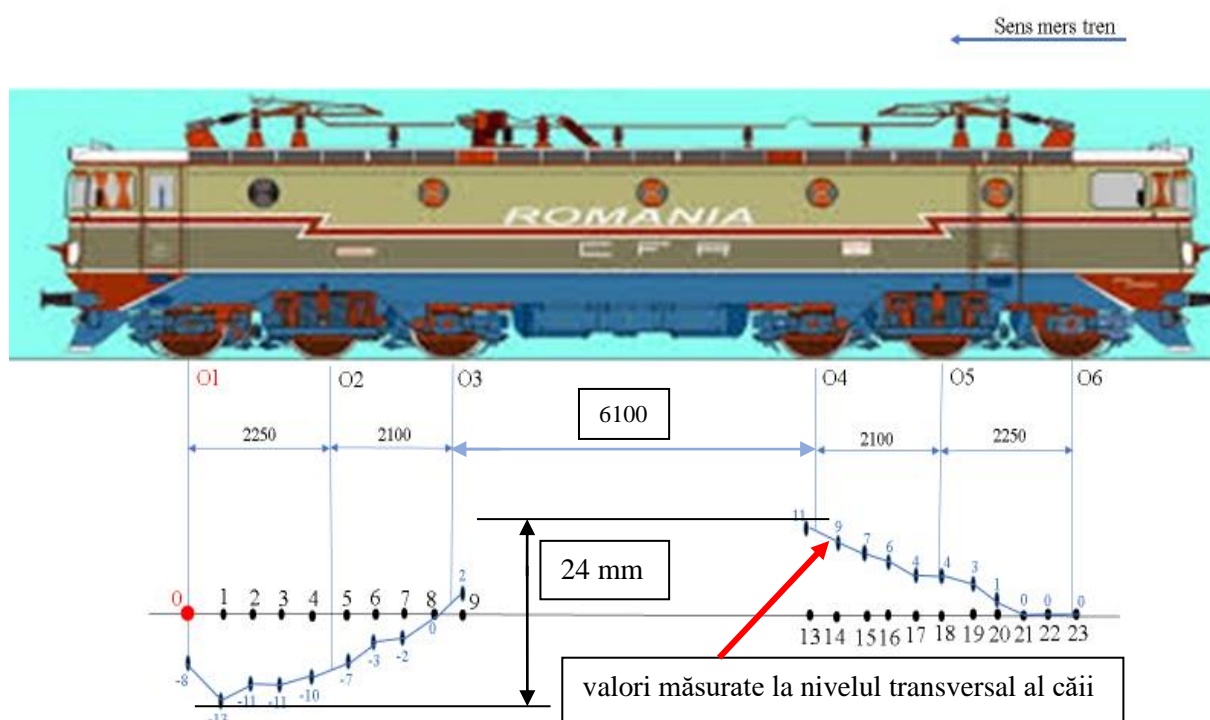
Figura nr.3 Poziția osiilor locomotivei EA 089 în momentul începerii escaladării ciupericii șinei de către roții

La înscrierea în curbă, osia nr.1, osia conducătoare a boghiului I al locomotivei (primul boghiu în sensul de mers al trenului), a avut în momentul atacării șinei din dreapta sensului de mers, valori ale sarcinii pe roată de 9.210 kg (pe roata dreapta sens de mers) și de 10.930 kg (pe roata stângă sens de mers).

Linia prezenta pe zona deraierii, o denivelare încrucișată având valoarea peste toleranța admisă de prevederile din Instrucția nr. 314/1989 „Instrucția de norme și toleranțe pentru construcția și întreținerea căii – linii cu ecartament normal”, cap.I, art.7, litA, pct.3, de asemenea s-a constatat o depășire a nivelului transversal admis de prevederile din - Instrucția nr. 314/1989 „Instrucția de norme și toleranțe pentru construcția și întreținerea căii – linii cu ecartament normal”, cap.I, art.7, lit.A, pct.1(Figura nr.3).
