## RAPORT DE INVESTIGARE

al incidentului feroviar produs la data de 08.09.2019, ora 23:42, pe raza de activitate a Sucursalei Regionale de Căi Ferate Craiova, secția de circulație Roșiori Nord-Videle, între haltele de mișcare Rădoiești și Atârnați, la trecerea de nivel prevăzută cu instalații automate de semnalizare rutieră cu semibariere - tip BAT, de la km.90+640, în circulația trenului de marfă nr.20272-1, remorcat cu locomotiva ES 110, aparținând operatorului de transport feroviar Rail Cargo Carrier Romania SRL

*Raport final*  
06.08.2020

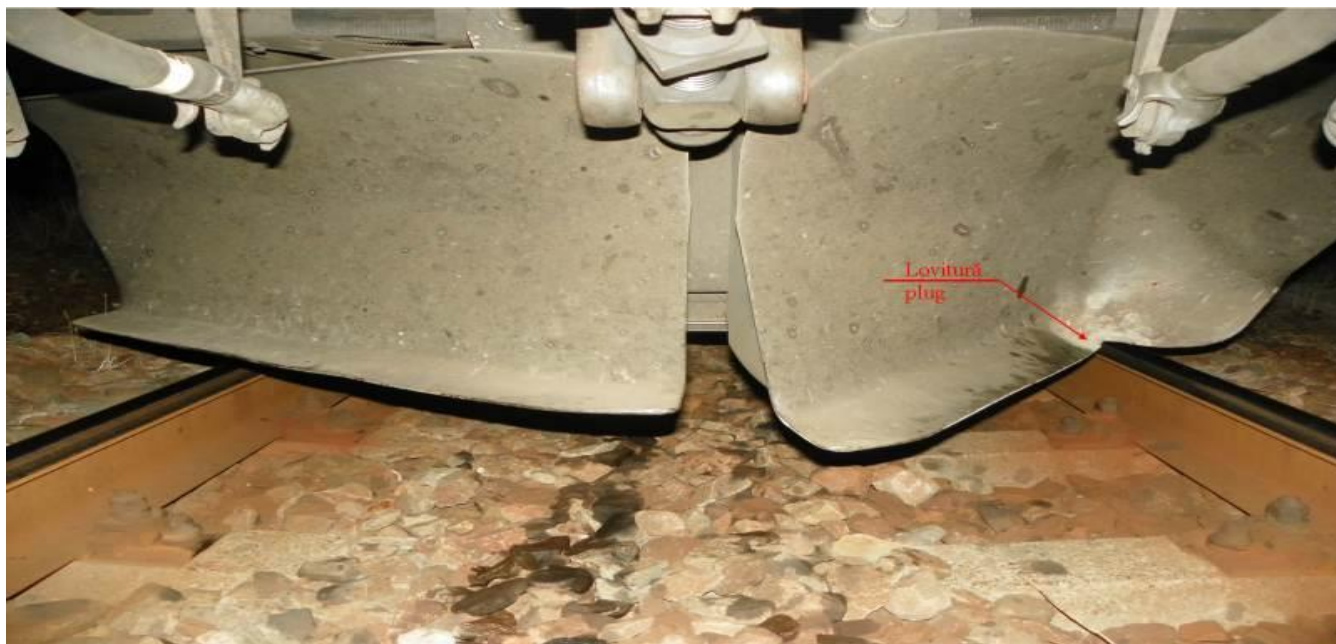
*foto 1: plugul locomotivei după impact*

În urma acestei lovituri, personalul de tren a solicitat intervenția atelierului mobil al Rail Cargo Carrier Romania, pentru repararea plugului afectat.

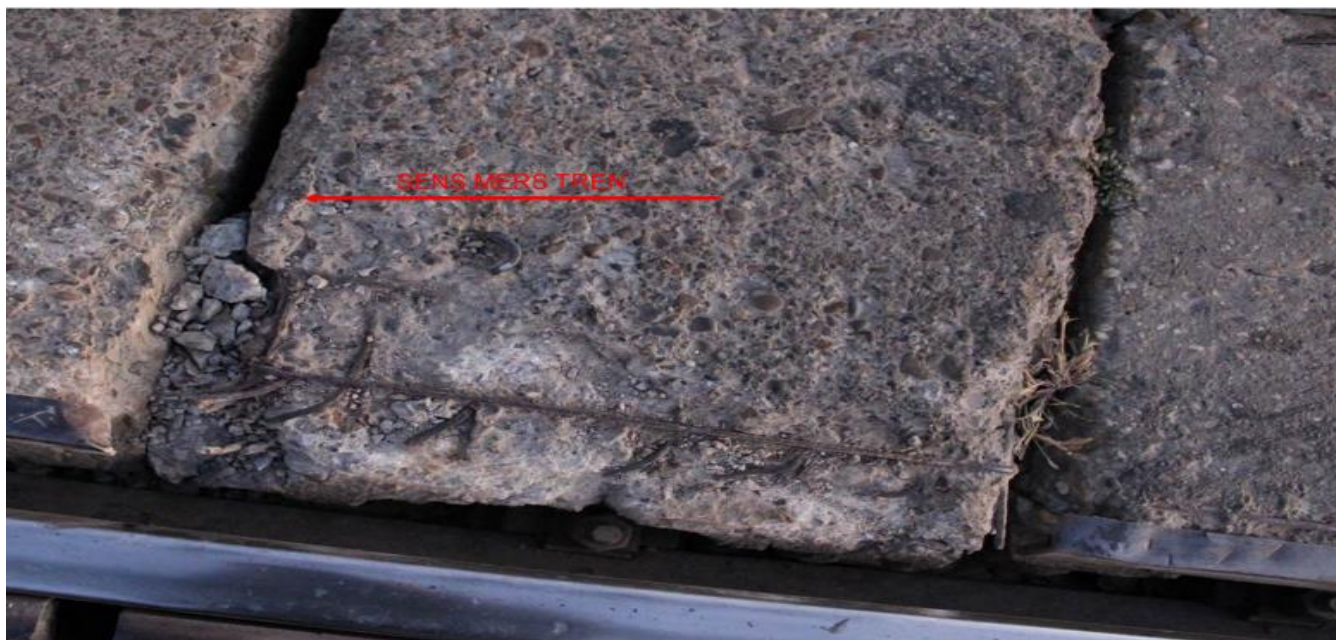
*foto 2: platbanda metalică lipsă la antepenultima dală a trecerii la nivel*

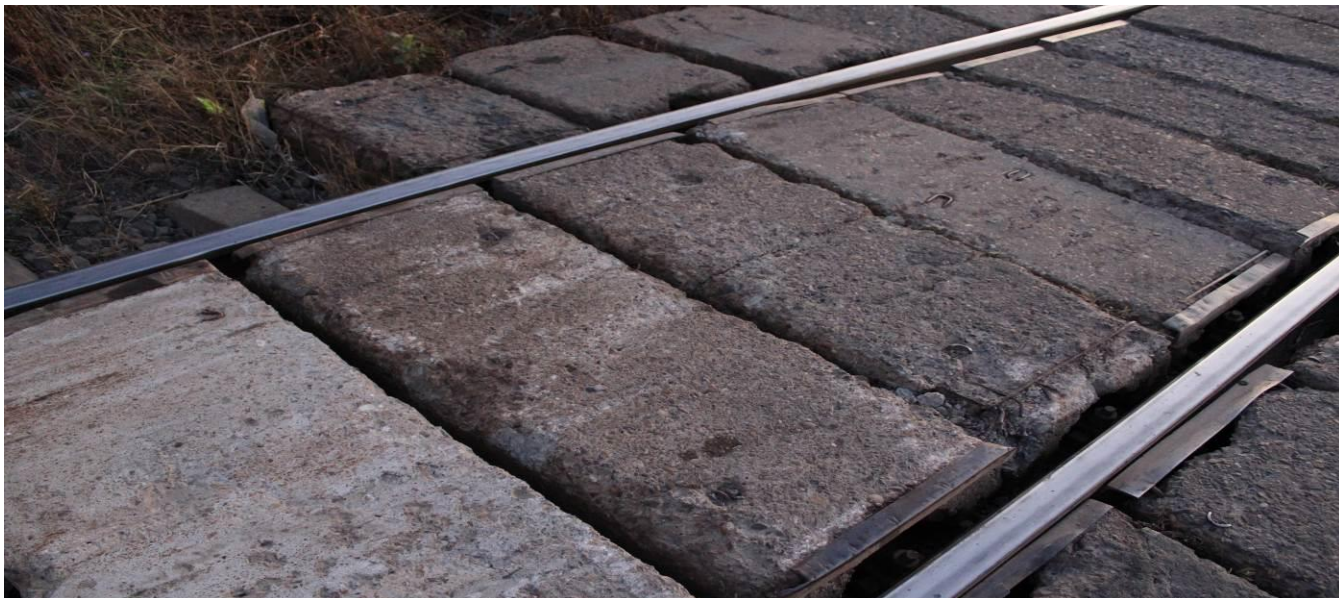
*foto 3: urme de frecare pe suprafața superioară a ultimelor 3 dale precum și platbanda metalică lipsă la antepenultima dală din cuprinsul trecerii la nivel*

- pe ultimele 3 dale interioare ale trecerii la nivel, pe suprafața superioară a acestora, se aflau urme evidente de frecare cu un obiect dur;
- la dala de interior aflată antepenultima din cuprinsul trecerii lipsea platbanda metalică din partea stângă, aceasta nefiind găsită de comisia de investigare;
- pe zona platbandei lipsă se putea constata beton din compunerea dalei măcinat, de asemenea câteva armături cu rol de prindere a platbandei de dală prezentau rupturi cu un aspect cristalin strălucitor al întregii suprafețe a secțiunii de rupere, se poate afirma că ruperea acestor armături s-a produs cu o viteză de propagare rapidă, în urma unui șoc;
- restul armăturilor de pe această zonă prezentau rupturi ale căror secțiuni aveau un aspect mat, fapt ce conduce la concluzia că aceste rupturi aveau o oarecare vechime.

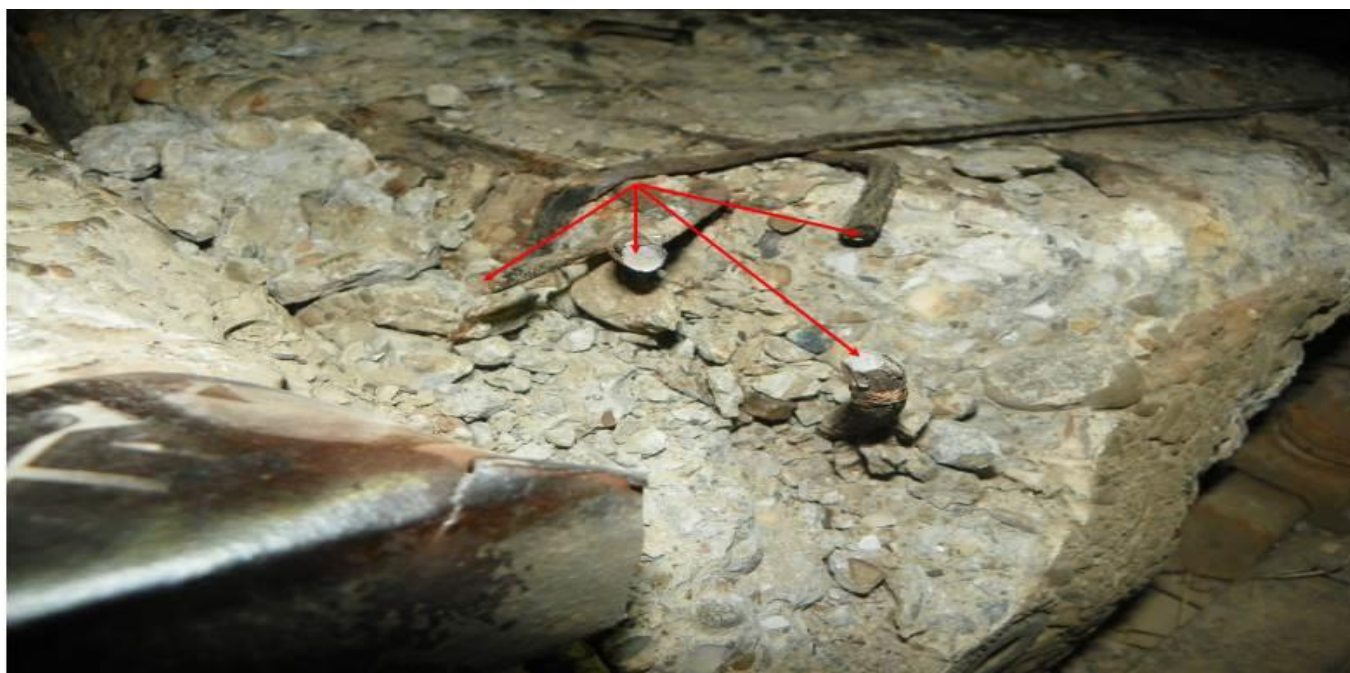
*foto 4: secțiunea de rupere a armăturilor pe zona desprinderii platbandei metalice*

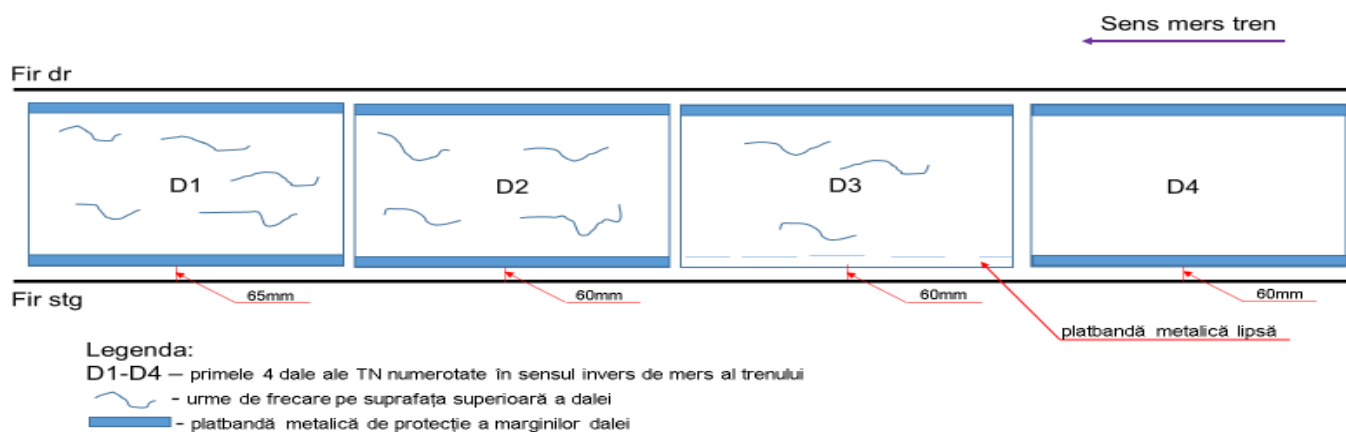
- s-a măsurat lățimea jgheaburilor pe partea stângă în sensul de mers al trenului la cele 3 dale de interior implicate în incident, astfel:

*fig. 3: schița dalelor implicate în incident*

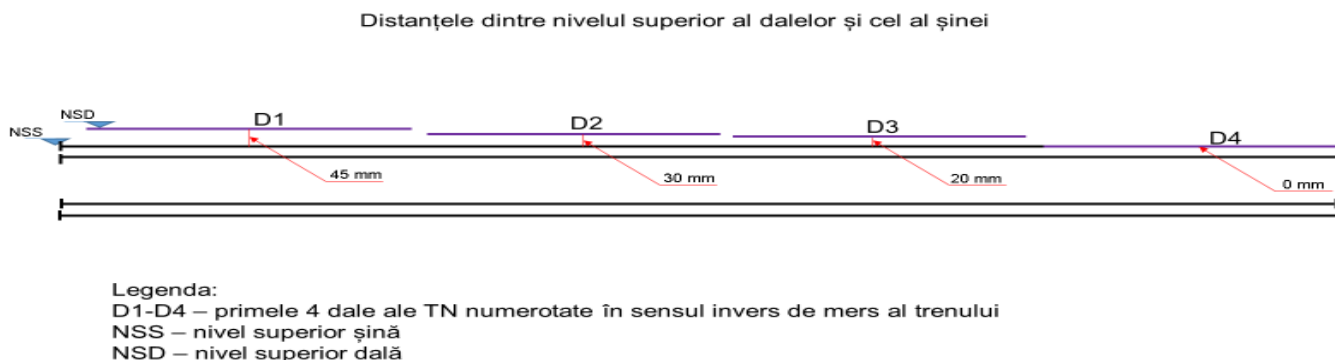
- s-a măsurat distanța dintre suprafața superioară a ultimelor 3 dale ale trecerii la nivel și NSS, astfel:

*fig. 4: poziția dalelor implicate în incident, în secțiune transversală*

(nivelul superior al dalelor fiind cu 20-45mm peste nivelul superior al șinei, peste toleranțele admise de +5mm);

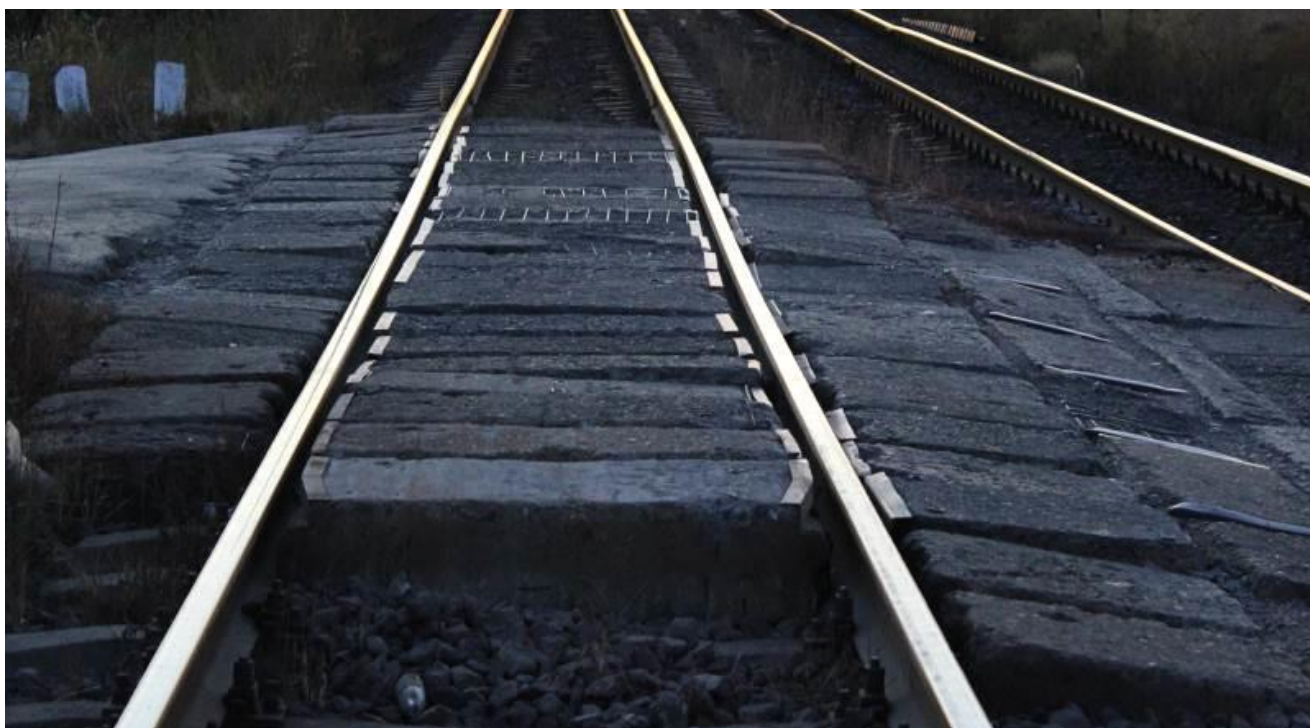
- trecerea la nivel prezenta un aspect general neîngrijit, cu dale având suprafața superioară afectată de circulația auto (beton măcinat până la armătură, platbande metalice de protecție lipsă);

*foto 5: aspectul general al trecerii la nivel*

- deși reviziile căii s-au desfășurat conform graficelor și programelor aprobate, personalul responsabil cu mentenanța și revizia căii nu a sesizat pe zona trecerii la nivel neconformități și nu a luat măsurile care se impuneau, atât în ceea ce privește remedierea defectelor date de TMC cât și poziționarea dalelor la cotele corespunzătoare sau înlocuirea celor uzate.

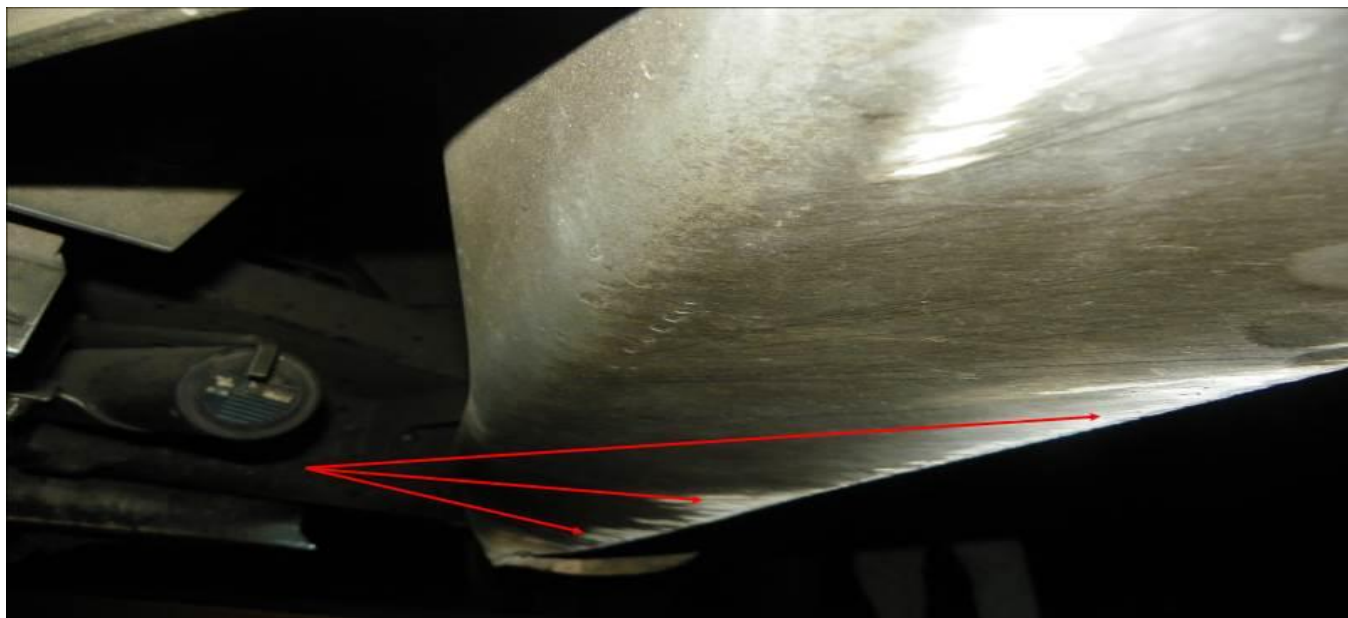
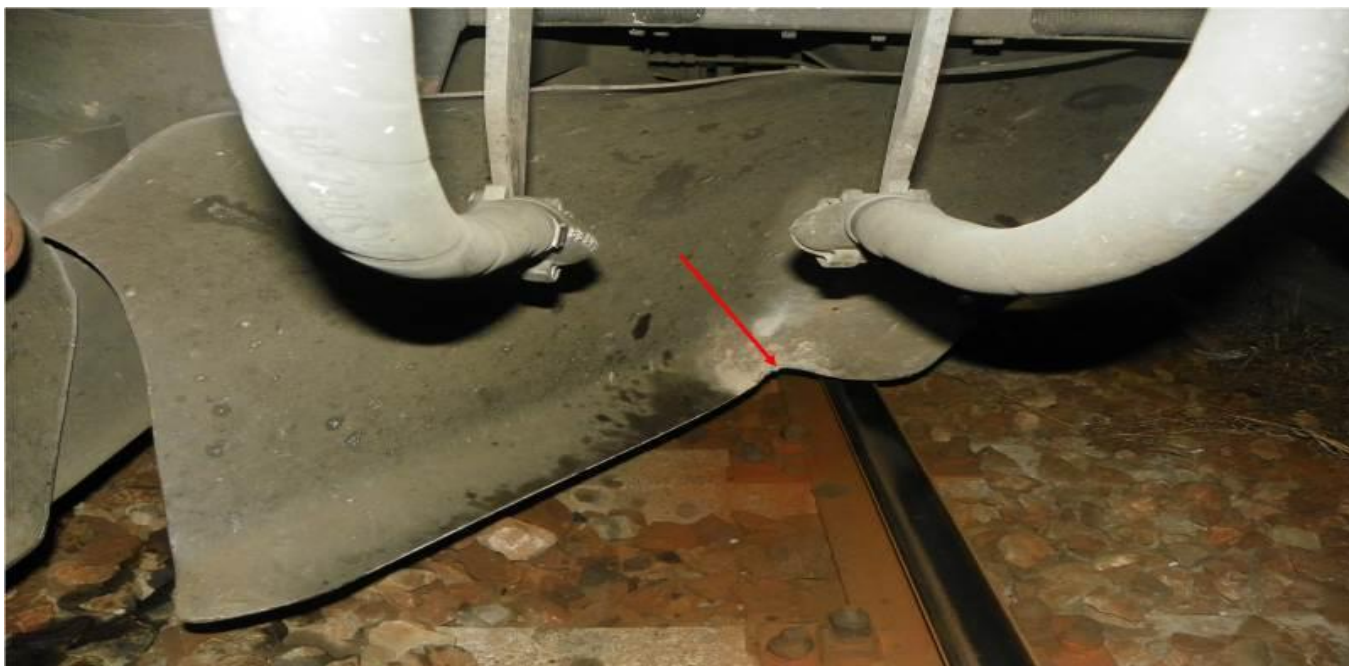
În urma verificărilor la locomotivă, garată cu tot trenul la linia 3 a haltei de mișcare Atârnați la momentul sosirii comisiei de investigare, s-a constatat o lovitură aplicată plugului acesteia de la postul de conducere nr. 2 (primul în sensul de mers), în partea stângă în sensul de mers al trenului. Această lovitură a avut drept consecință deformarea plugului pe zona producerii impactului, precum și o deplasare a acestuia atât în plan vertical, cât și orizontal, astfel încât distanța de la partea inferioară a acestuia la NSS (nivelul superior al șinei) era de circa 7 cm. De asemenea, s-au constatat urme de frecare pe suprafața inferioară a plugului, atât în partea stângă cât și în partea dreaptă.

*foto 6,7: urme ale loviturilor pe plugul locomotivei*

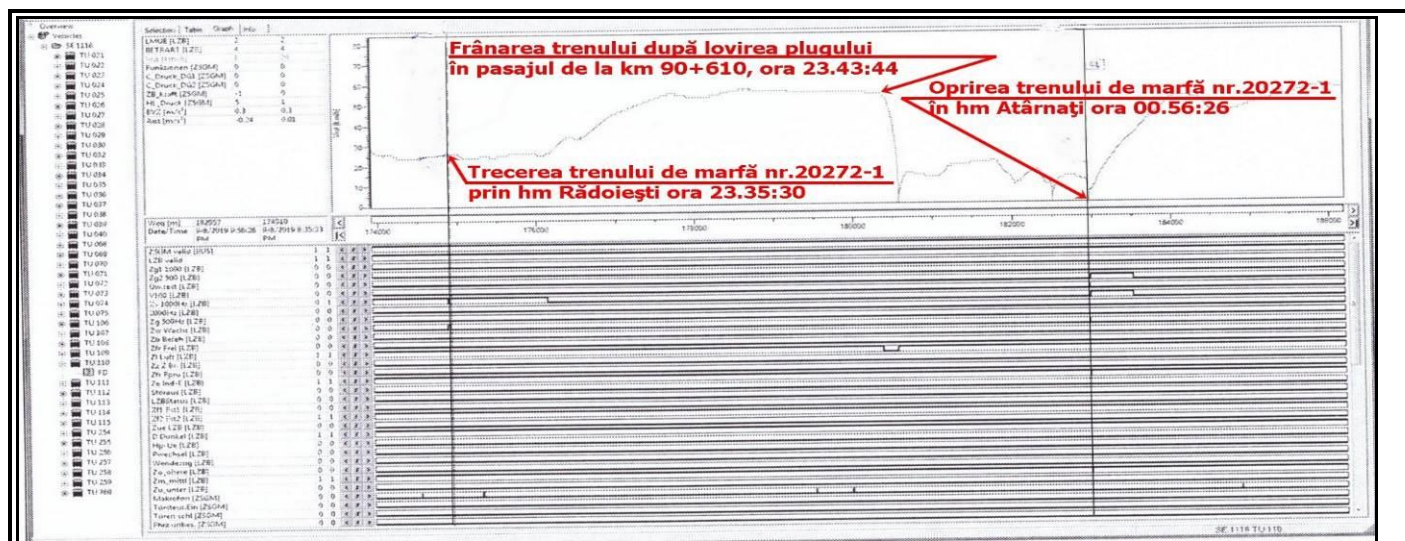
- la viteza de 53km/h (ora 23.43'.44"), pe liniile de înregistrare a instalației PZB se observă scăderea aerului din conducta generală a trenului, urmată de scăderea bruscă a vitezei trenului de la valoarea de 53km/h la 0km/h pe o distanță de aproximativ 219 metri și oprire în linie curentă la ora 23.44'.07";

fig. 5 : diagrama PZB cu vitezele trenului înainte de producerea incidentului

S-a constatat astfel că la momentul producerii incidentului viteza de deplasare a trenului a fost de 53 km/h.

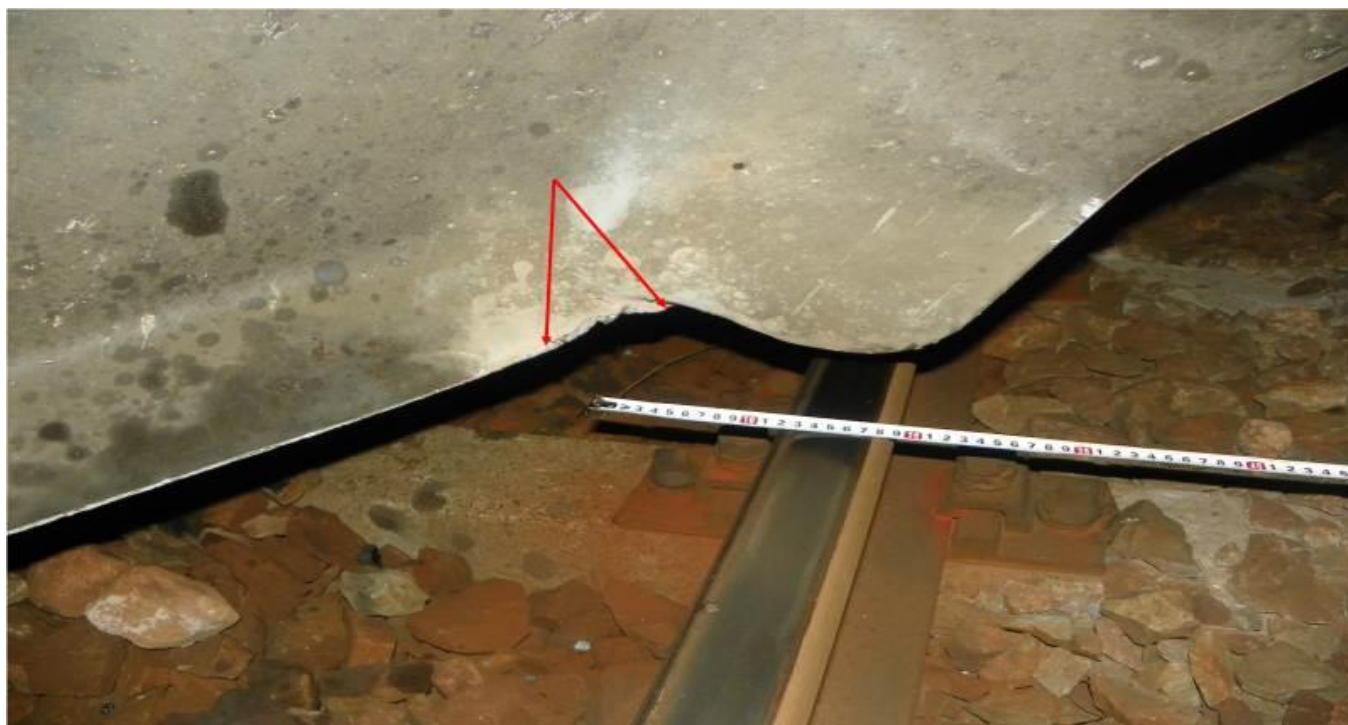
- lovitura aplicată plugului în plan vertical a fost cauzată de platbanda metalică de protecție a dalei interioare antepenultime (din partea stângă în sensul de mers al trenului), aflată într-o poziție care a afectat gabaritul de liberă trecere; acest fapt este argumentat de forma și poziția deformației plugului;
- după analiza suprafețelor secțiunilor de rupere ale armăturilor care aveau rol de prindere a platbandei de dală, comisia a constatat că cele dinspre București aveau un aspect mat, de ruptură veche iar cele dinspre Roșiori (4 buc.) aveau un aspect cristalin strălucitor, care indica o ruptură nouă; după acest aspect, comisia a concluzionat că platbanda, probabil sub sarcina dată de circulația auto, suferise o ruptură mai veche care a permis o deplasare a acesteia în plan vertical, fără ca inițial aceasta să afecteze gabaritul de liberă trecere;

*foto 8: distanța aproximativă la care s-a produs lovitura aplicată plugului, față de șina din partea stângă*

- pentru a demonstra legătura de cauzalitate între poziția platbandei metalice înainte de producerea incidentului și locul unde a fost lovit plugul, adăugând lățimea jgheabului din partea stângă la această dală (60mm) la lățimea platbandei metalice (aproximativ 50mm), va rezulta o distanță de aproximativ 110mm de la partea interioară a șinei și până la deformația plugului cauzată de lovitură, aproximativ egală cu cea măsurată cu ruleta, așa cum reiese din fotografia de mai sus;

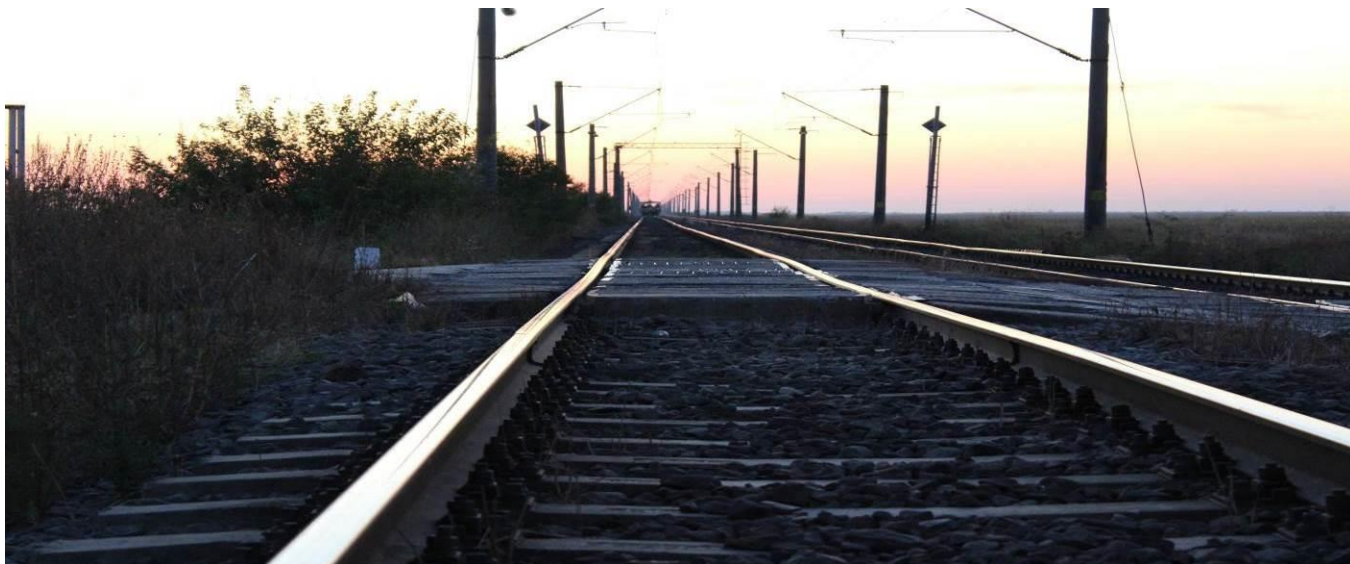
Această concluzie este argumentată prin faptul că pe zona producerii incidentului au existat defecte ale liniei de tipul denivelărilor longitudinale sau torsionări ale căii, de gradul 3 și 4, cu valori ce impuneau remedierea acestora în 10 zile de la luarea la cunoștință despre existența și gradul acestora, așa cum este prevăzut în art. 225 din „*Instrucțiuni pentru diagnoza căii și a liniei de contact efectuată cu automotorul TMC/2007*”. Aceste defecte au influențat producerea incidentului deoarece existența lor a imprimat locomotivei o mișcare de oscilație necontrolată în plan vertical, aducând plugul acesteia într-o zonă limită de contact cu elemente ale căii, în speță dalele de pasaj interioare sau elemente ale acestora, așa cum se vor descrie ulterior.

*foto 9: nivelul în lung al căii pe zona TN*

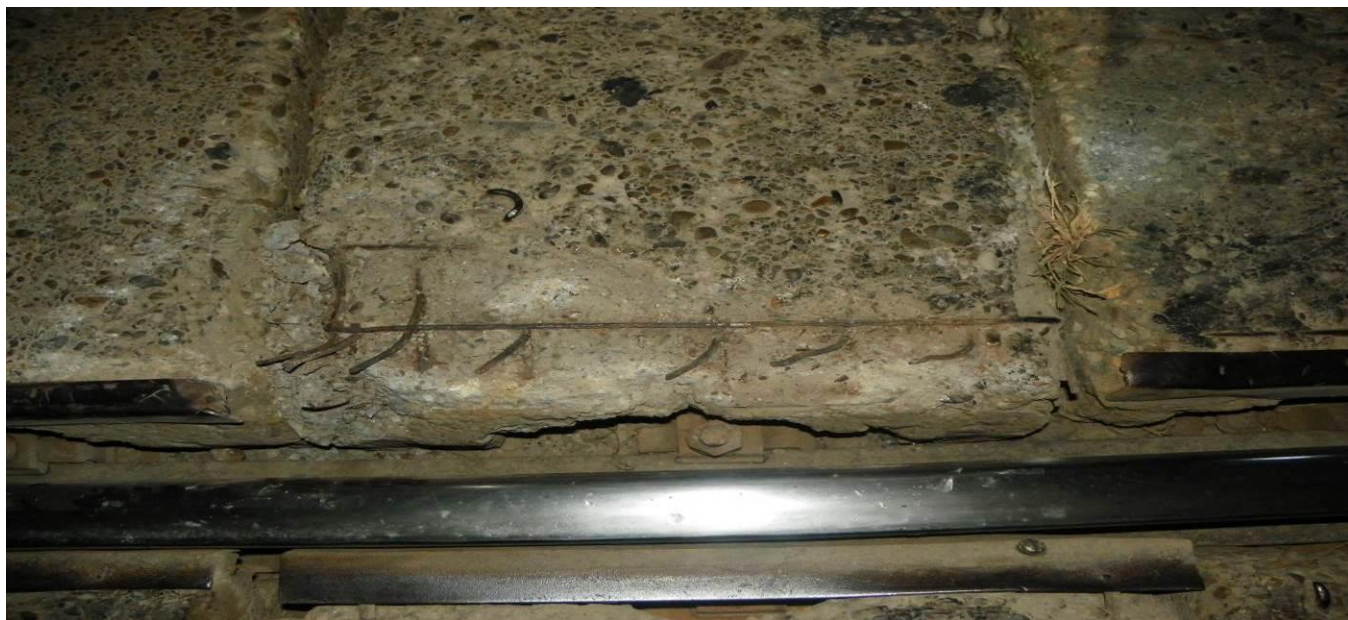
De asemenea, comisia a concluzionat că lovirea plugului locomotivei în plan vertical și deplasarea acestuia din poziția normală a fost cauzată de platbanda metalică de protecție a dalei antepenultime a trecerii la nivel (din partea stângă în sensul de mers) a cărei poziție dinainte de producerea incidentului a afectat gabaritul de liberă trecere și a avut drept efect lovirea plugului la circa 110mm, în plan orizontal, de șina din partea stângă a căii. Comisia argumentează acest fapt prin existența unor suprafețe ale secțiunilor de rupere a circa 80% din armăturile de fixare a platbandei de dală cu un aspect mat, învechit, ceea ce înseamnă că platbanda, probabil sub acțiunea pneurilor autovehiculelor care tranzitau trecerea la nivel, s-a desprins de un capăt (cel dinspre București) și s-a deplasat în plan vertical, intrând astfel în contact cu plugul locomotivei, aflat într-o mișcare necontrolată în plan vertical, dată de defectele liniei din zonă și care s-a apropiat de suprafața superioară a celor 3 dale, până la atingerea acestora. Acest fapt contravine prevederilor părții a II-a, secțiunea a 2-a, art. 26(1) și (2) din *Regulamentul de exploatare tehnică feroviară nr. 002/2001*, referitoare la faptul că gabaritul de liberă trecere trebuie să asigure circulația trenurilor în deplină siguranță, iar construcțiile și instalațiile feroviare nu trebuie să intre, cu nicio parte a lor, în limitele acestui gabarit. Comisia a mai constatat că circa 20% din armăturile de prindere (cele dinspre Roșiori) aveau suprafețele secțiunilor de rupere cu un aspect cristalin strălucitor, de dată recentă, fapt care confirmă existența platbandei înainte de producerea incidentului precum și acțiunea de smulgere a acesteia după impact; pe această zonă betonul era măcinat la nivelul superior al dalei.

*foto 10 : starea secțiunii de rupere a armăturilor de fixare a platbandei metalice (cadru general)*

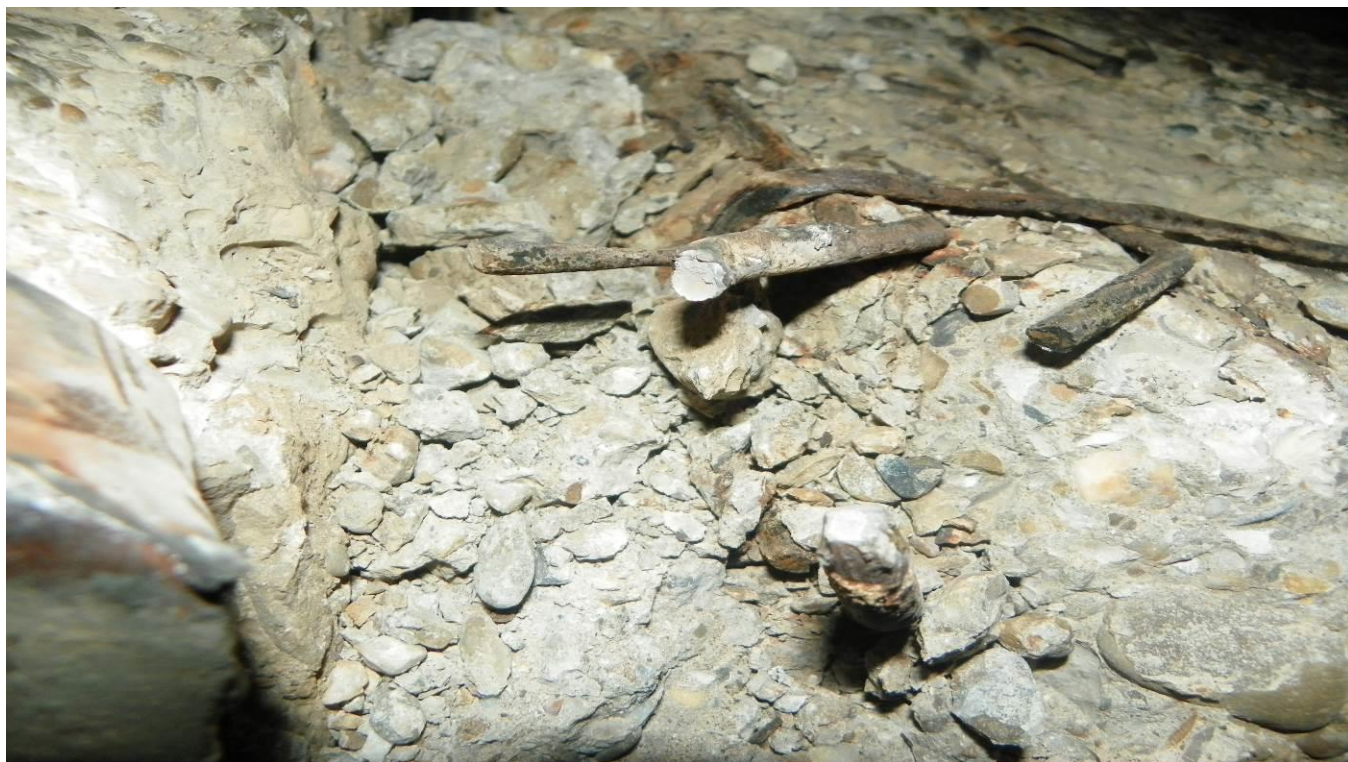
*foto 11: starea secțiunii de rupere a armăturilor aflate la capătul dalei dinpre Roșiori, după impact*
