RAPORT DE INVESTIGARE

al accidentului produs la data de 15.09.2019, pe raza de activitate a Sucursalei Regionale de Căi Ferate Brașov, în stația CFR Bod, în circulația trenului de marfă nr.50418, aparținând operatorului de transport feroviar UNICOM TRANZIT SA, prin deraierea pe schimbătorul de cale nr.14 a locomotivei EA nr.91 53 0 400386-5 de primul boghiu, în sensul de mers al trenului.

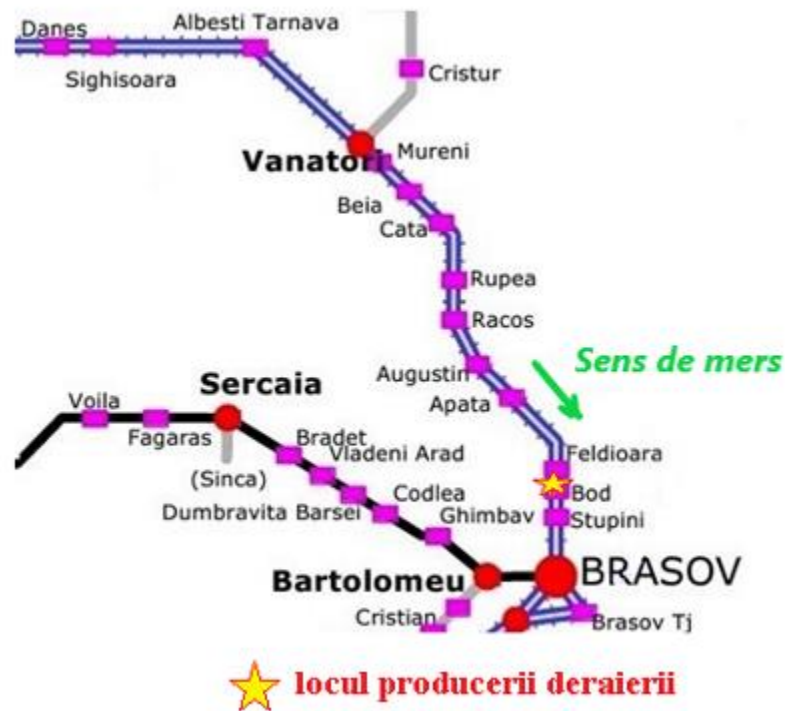
Figure no.1 – Derailment site

On the 15th September 2019, at 13:18 o'clock, in the railway county Brașov, track section Brașov-Sighișoara (electrified double-track line), in Bod railway station, in the running of the freight train no.50418, got by the railway undertaking UNICOM TRANZIT SA, the first bogie of the hauling locomotive EA no.91 53 0 400**386**-5 derailed in the running direction at its passing over the switch no.14, on a facing point movement on diverging track.

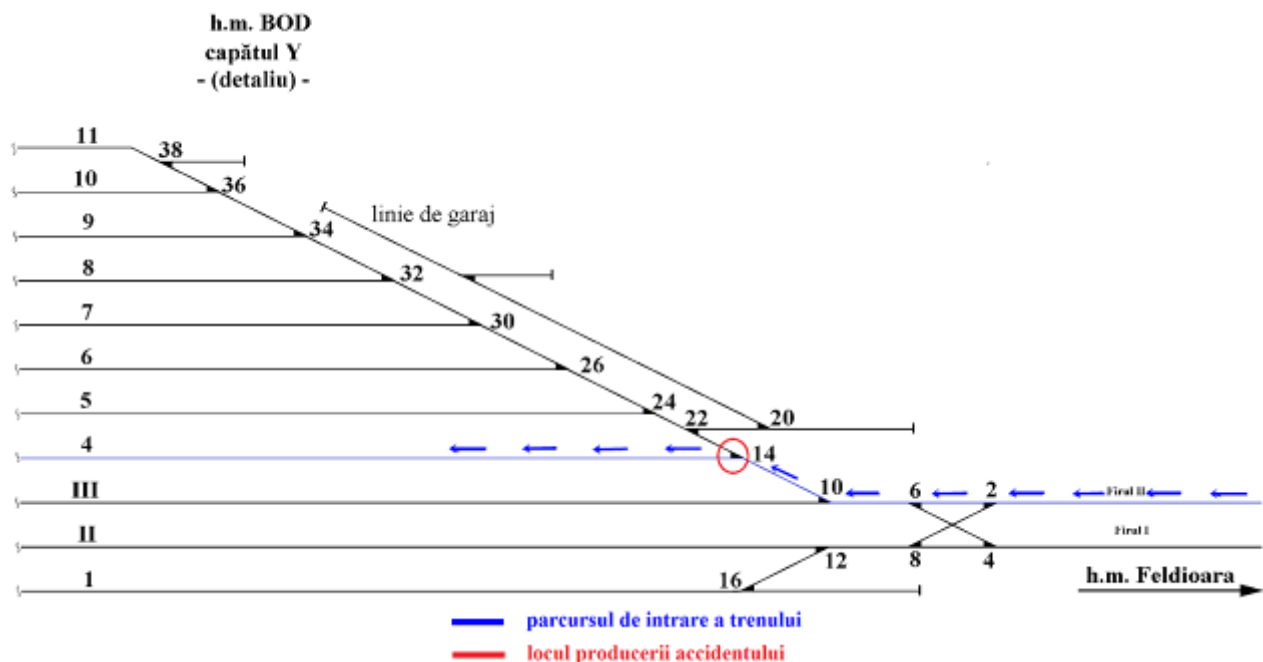
Foto nr.2 - locul producerii deraierii

Accidentul s-a produs în stația CFR Bod, în capătul Y al stației, pe zona schimbătorului de cale nr.14.

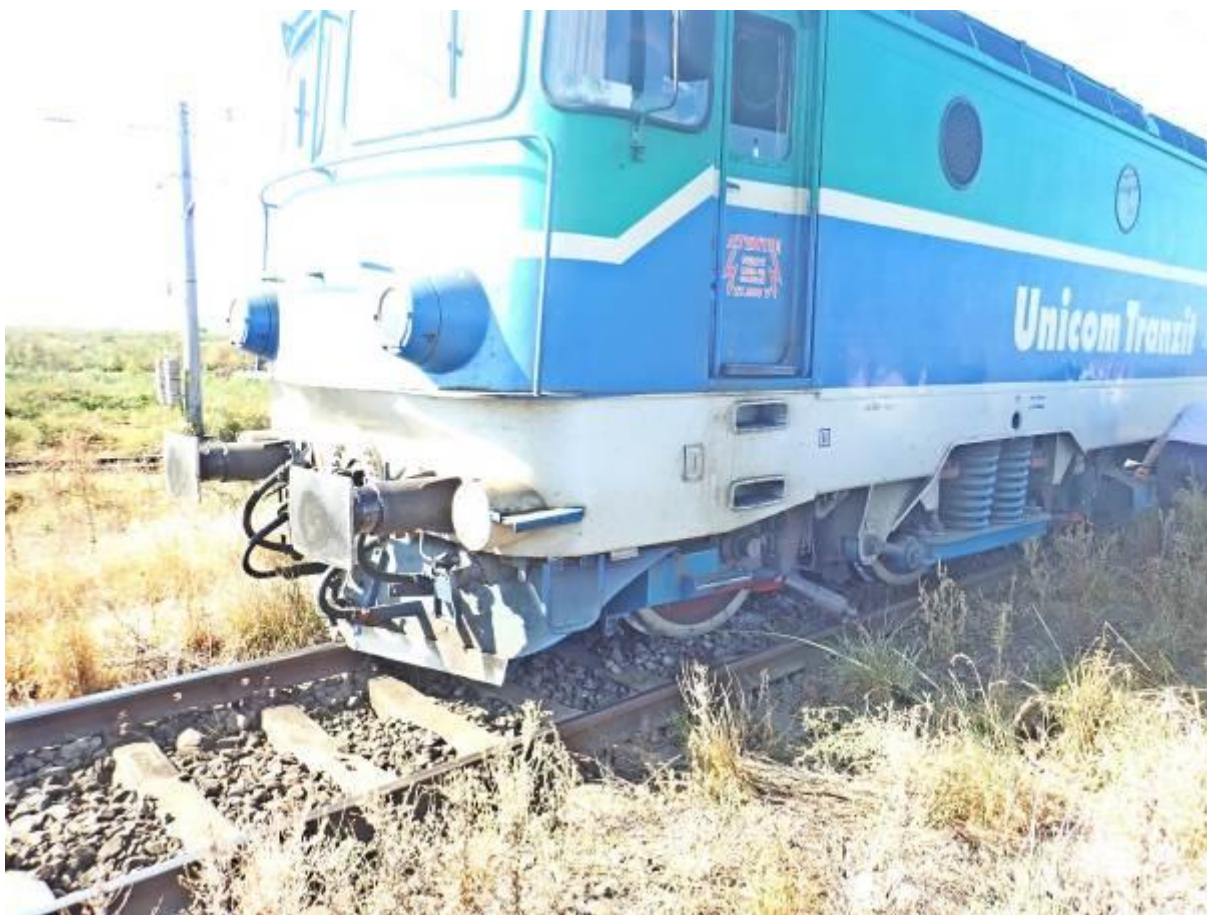
foto nr.1 - poziția locomotivei după deraiere

Locomotiva a fost condusă de la postul de conducere nr.II și după oprirea trenului, avea primul boghiu în sensul de mers deraiat spre partea dreaptă, către linia nr.5 – *foto nr.1*.

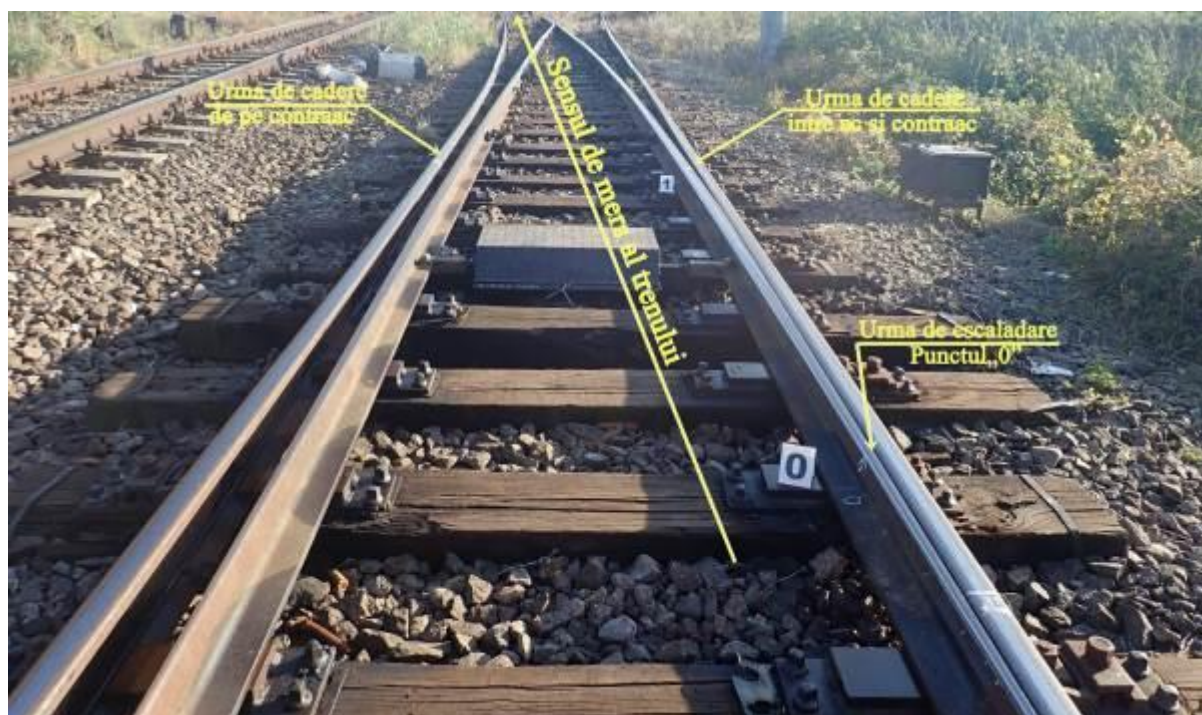
foto nr.2 – urmele deraierii

- prima urmă de rulare anormală a unei roți este o urmă specifică de escaladare a feței laterale active a acului curb pe zona prelucrată prin rabotare, de către buza bandajului unei roți din partea dreaptă;
- această urmă de rulare se afla la o distanță de 3860 mm după prima joantă a contraacului drept. Membrii comisiei au stabilit că acesta este punctul de început al deraierii, fiind notat cu cifra „0”;
- de la punctul „0”, în sensul de mers al trenului, s-a constatat o urmă de rulare a buzei roții pe suprafața superioară a acului curb pe o distanță de 3470 mm, până în punctul marcat pe teren cu „1”;
- la punctul „1” urma de rulare părăsește flancul exterior al acului curb, între acul curb și contraacul drept;

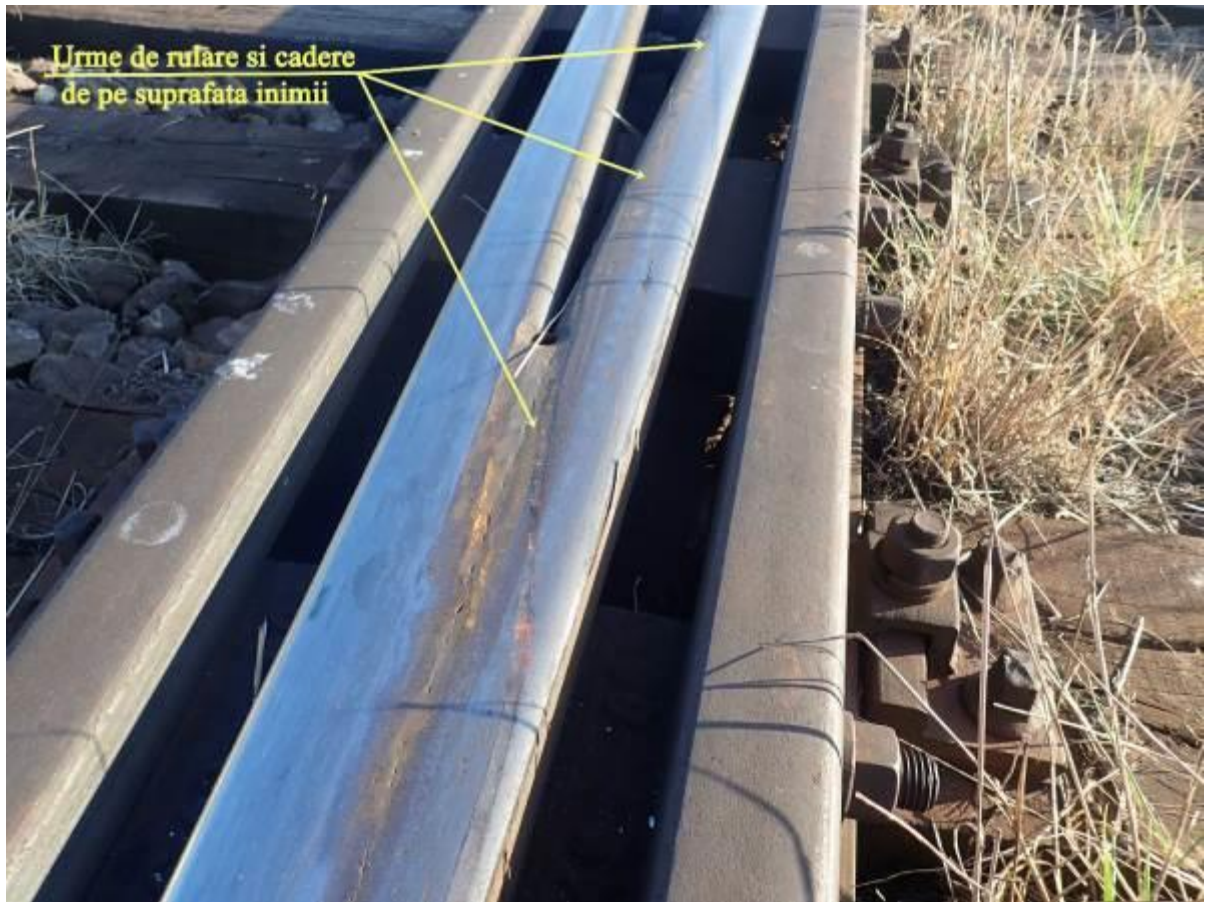
foto nr.3 – urme de rulare în stare deraiată pe inima schimbătorului

- în sensul de mers al trenului, de la punctul „1”, au fost constatate urme de lovire a proțapilor, a șuruburilor verticale și ale piulițelor sistemului de prindere indirectă tip K, a șuruburilor orizontale de la joanta de vârf a inimii de încrucișare și de escaladare a șinei cot din partea dreaptă;
- roțile din dreapta au rulat pe suprafața inimii de încrucișare a schimbătorului de cale nr.14 și au părăsit-o în exteriorul liniei 4, pe partea dreaptă în sensul de mers;

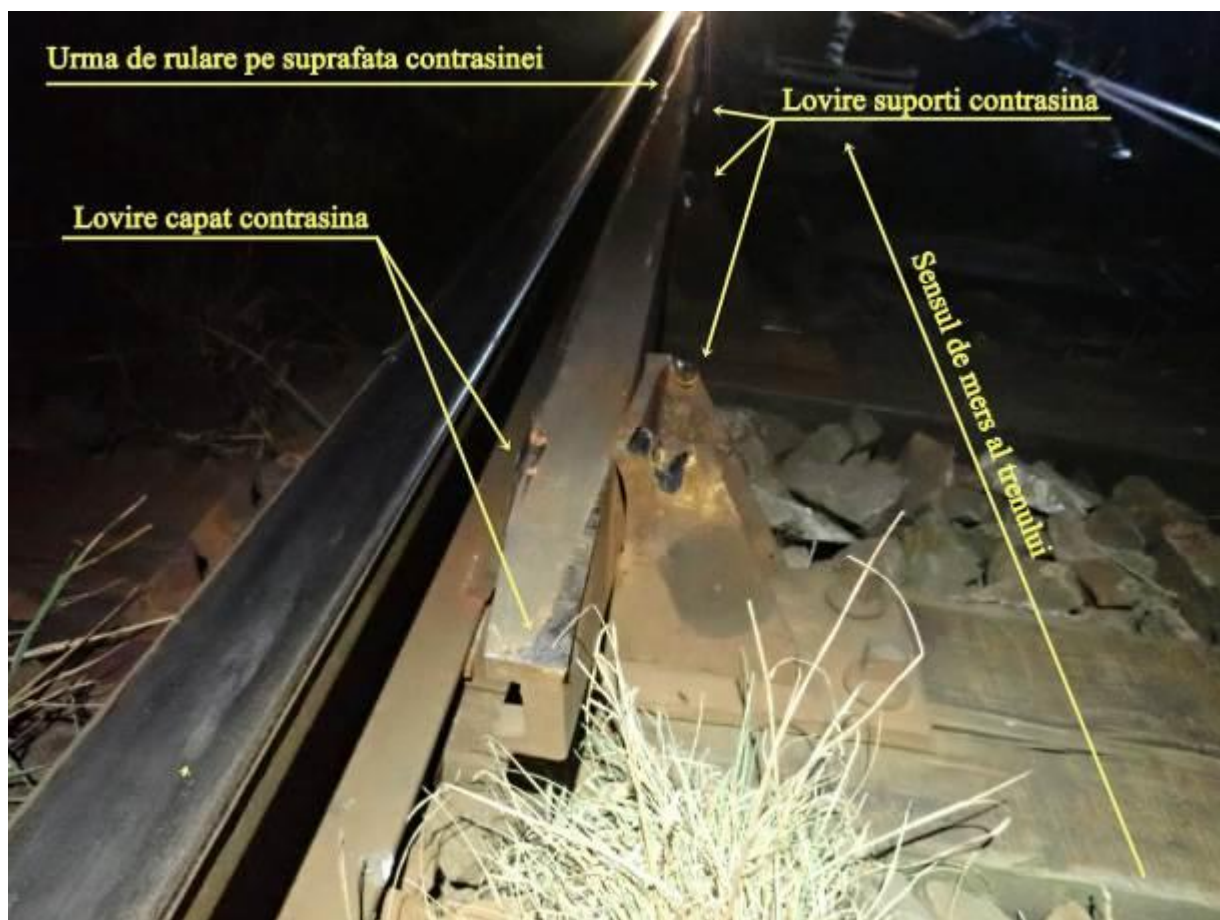
foto nr.4 - urme de rulare în stare deraiată pe contrașină

- la punctul marcat pe teren cu „1”, translatat pe contraacul curb, s-a constatat o urmă de părăsire a flancului activ a contraacului curb;
- de la acest punct s-au identificat urme de lovire a proțapilor, a șuruburilor verticale și ale piulițelor sistemului de prindere indirectă tip K, a capătului de contrașină de pe linia abătută;
- roțile din stânga au rulat pe suprafața superioară a contrașinei, a suporturilor metalice consecutive de prindere ale acestei contrașine de traverse și au căzut între șinele liniei abătute spre călcâiul schimbătorului, partea dreaptă în sensul de mers.

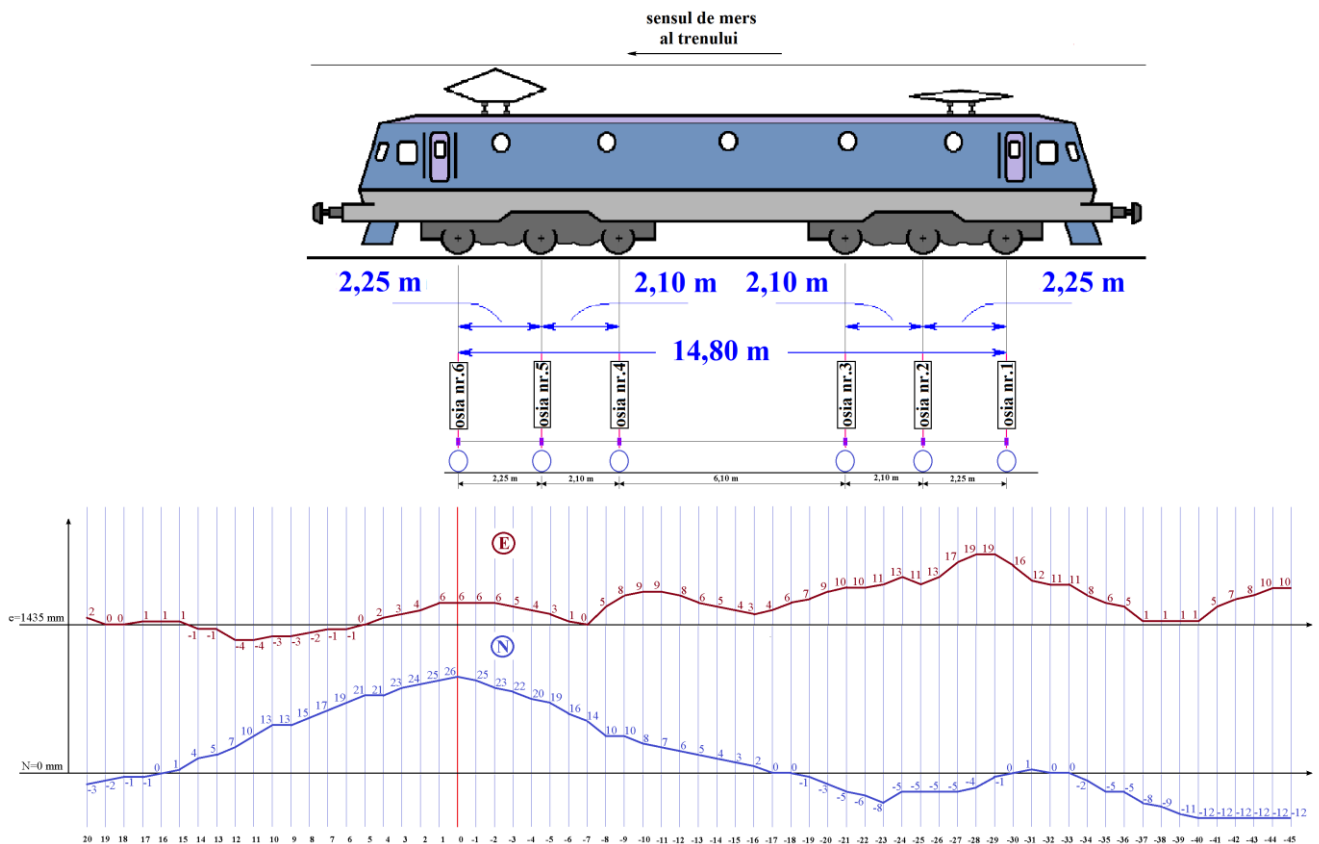
Figura. nr.3 - Diagramele ecartamentului și nivelului transversal

Valorile măsurătorilor la ecartament depășesc toleranțele în exploatare pentru ecartamentul de 1435 în următoarele puncte: „-33”, „-32”, „-31”, „-30”, „-29”, „-28”, „-27”, „-26”, „-25”, „-24”, „-23”, „-2”, „-1”, „0”, „1”.

Variația ecartamentului maxim admisă în exploatare (2 mm/m) a fost depășită între punctele: „-44” și „-39”; „-38” și „-34”; „-32” și „-29”; „-24” și „-22”; „-18” și „-16”; „-14” și „-12”; „-10” și „-6”.

Diagrama ecartamentului căii indică faptul că, pe traseul în curbă al direcției „abatere” a schimbătorului de cale nr.14 (pe care a circulat trenul) și pe traseul în aliniament al panoului dintre schimbătorii de cale nr.10 și nr.14, ecartamentul depășea valorile toleranțelor din codurile de practică.

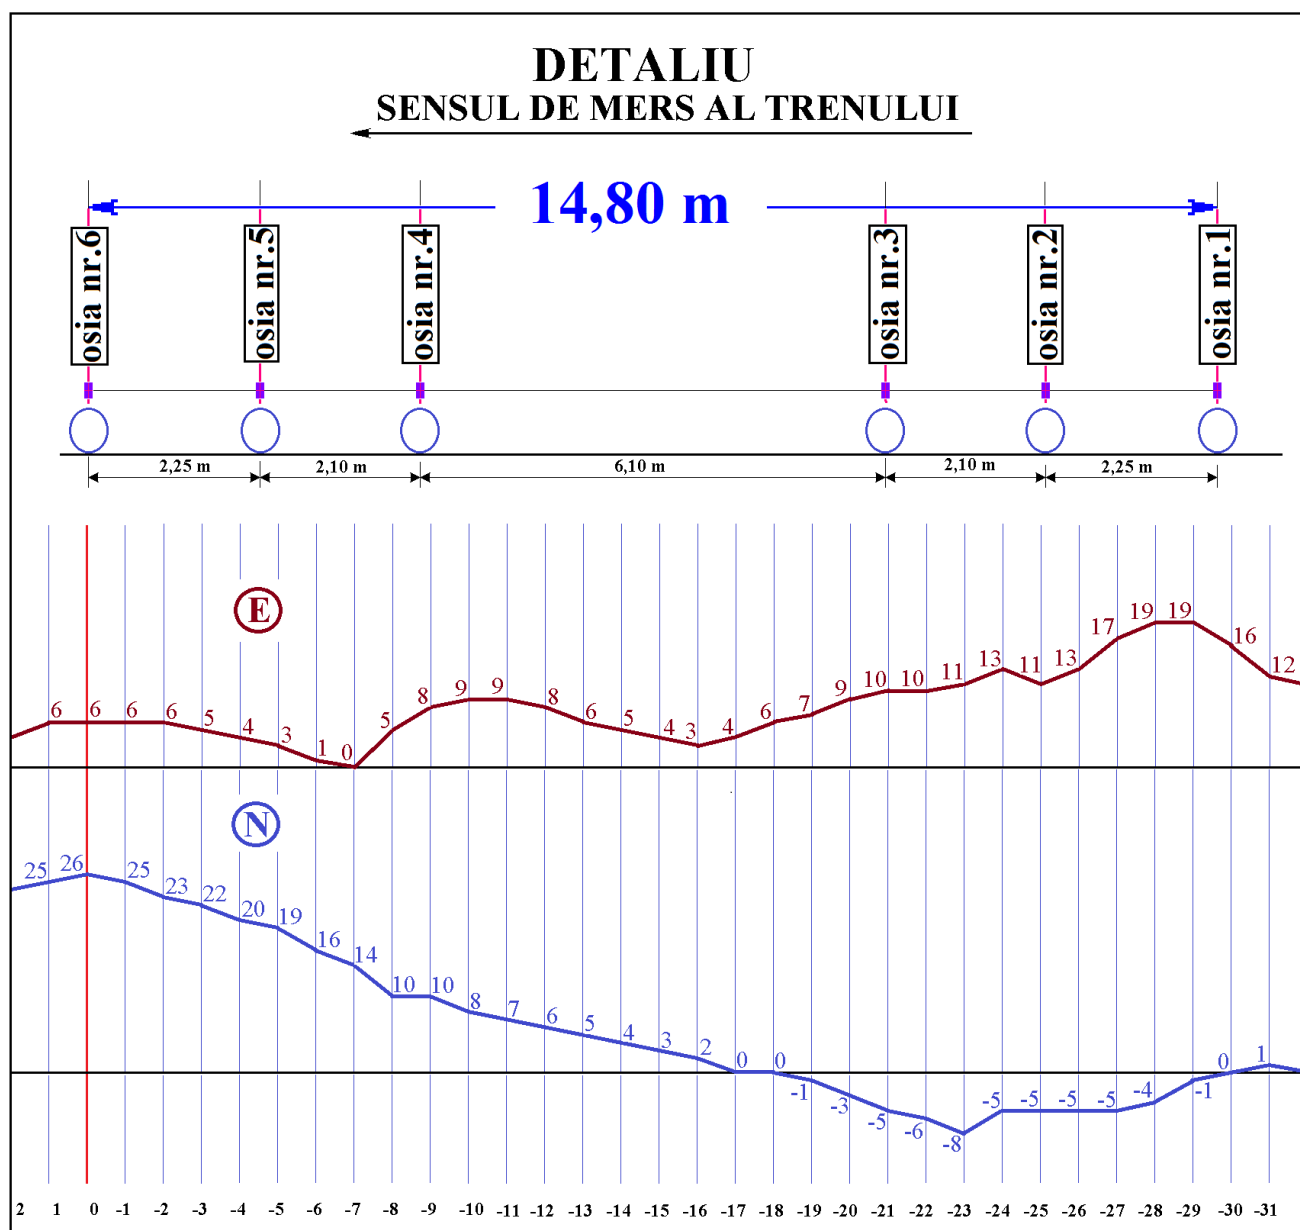
Fig. nr.4 - detaliu diagrame ecartament și nivel transversal

Valorile măsurătorilor la nivelul transversal al căii, pe schimbătorul de cale nr.14 depășeau toleranțele admise la nivel în profilul transversal de la punctul „-8” la punctul „+12”. Astfel, **valoarea măsurătorii la nivel transversal în punctul „0” depășea toleranța admisă de +5 mm cu +21 mm.**

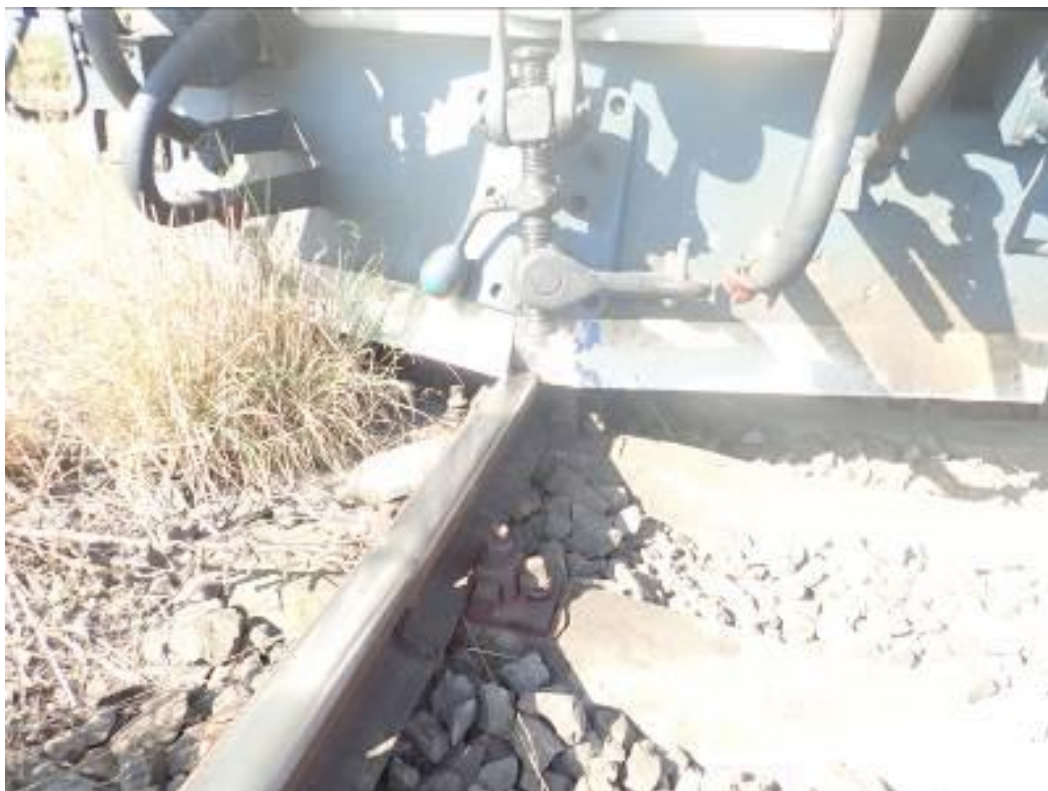
Foto nr.5 – poziția plugului locomotivei deraiate

Partea din mijloc a curățătorului de cale (plug) al locomotivei era poziționat pe șina din dreapta a liniei 4 și era lovit la partea inferioară - *foto nr.5*.

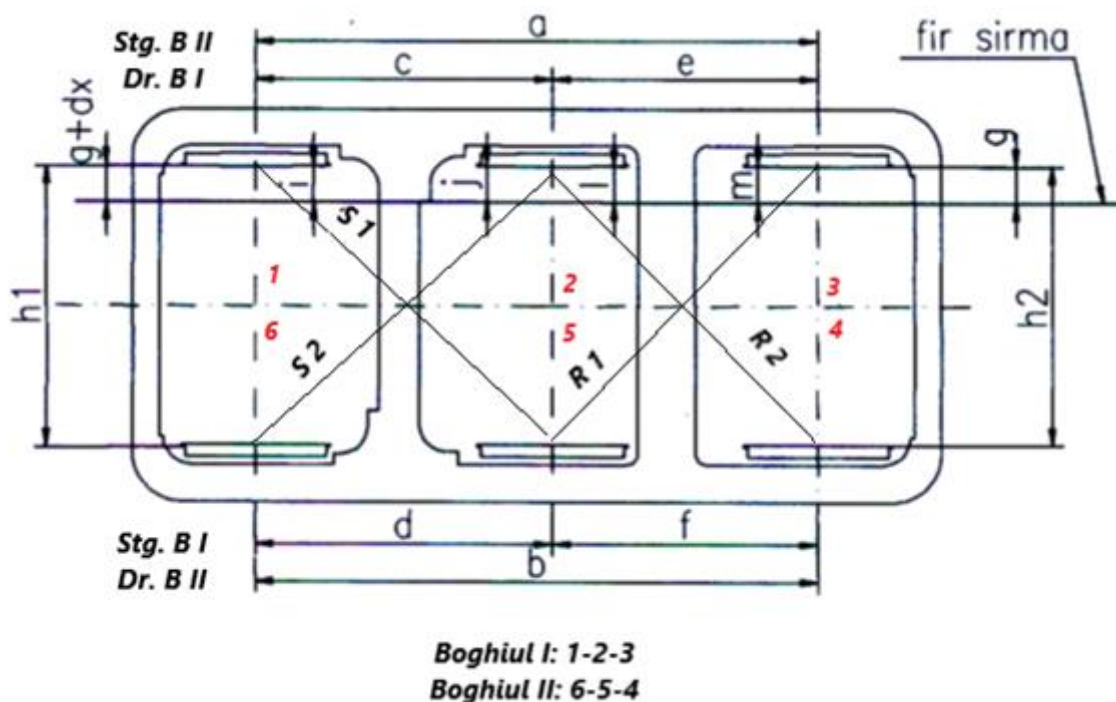
Figura nr.6

A fost efectuată verificarea alinierii și a paralelismului osiilor în conformitate cu prevederile din Norma tehnică feroviară aprobată prin OMT nr.366/2008 și s-au măsurat inclusiv diagonalele S1, S2, R1 și R2, corespunzătoare celor două boghiuri – *fig.nr.6*.

Rezultatele obținute ca urmare a acestor verificări (chiar efectuate după deraiere – *tabelul nr.1* – s-au notat cu roșu valorile care nu au corespuns)), nu au fost de natură să stabilească faptul că alinierea și paralelismul osiilor ar fi putut fi un factor care să fi contribuit la producerea accidentului,

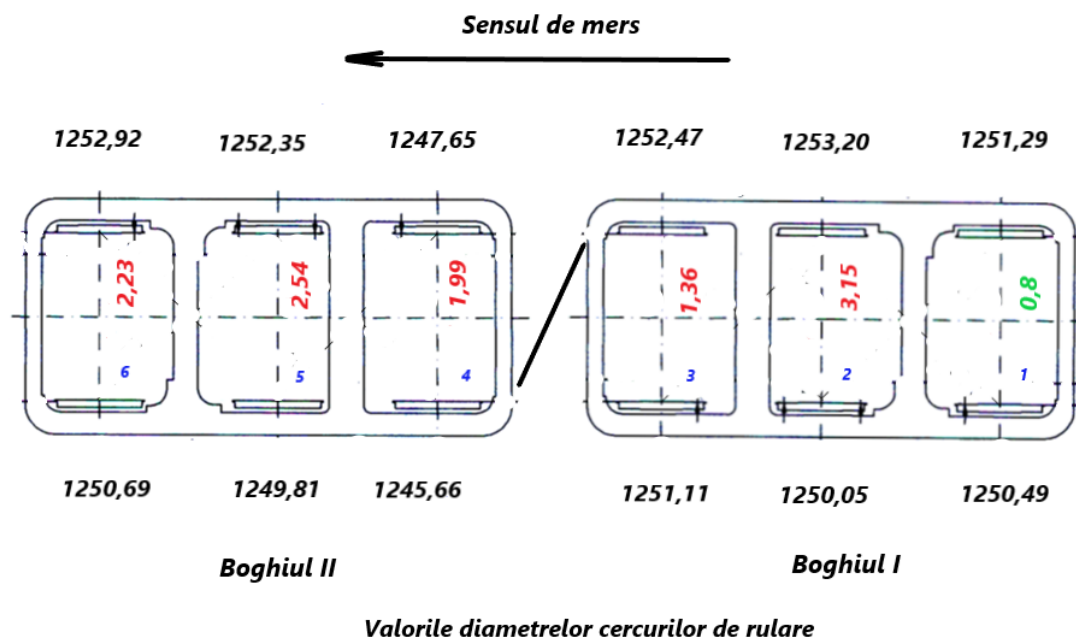
Fig. nr.5 – Valori / diferențe diametre cercuri de rulare

Menționăm faptul că, așa cum reiese din Tabelul nr.2 și fig. nr.5, cu excepția osiei nr.1 (ultima în sensul de mers), toate celelalte osii aveau valorile diferențelor între diametrele roților peste limita admisă, cu viteze unghiulare diferite, fapt ce a creat decalaje mari între punctele de contact ale roților și creșteri ale unghiurilor de atac.

3. The value over the limit accepted for the difference between the diameters of the wheels from the same axle, found at the axles no.6, 5, 4, 3 and 2 (first 5 ones in the locomotive running direction).

Romanian Railway Safety Authority – ASFR shall ask the railway undertaking UNICOM TRANZIT SA, the revision of the identifications of the risks associated to the railway operations regarding „the performance of the planned inspection at the wheelsets” and the insert on the SMS procedures of safety measures from the practice codes (instructions) in force, on order to be sure that the driving axles of the locomotives shall work in normal conditions and complete safety.
