## RAPORT DE INVESTIGARE

privind accidentul feroviar produs la data de 17.09.2019, ora 13:00,  
pe raza de activitate a Sucursalei Regionale CF București între stațiile CFR București Vest – Vârteju  
(linie dublă neelectrificată), prin declanșarea unui incendiu la locomotiva DA 1108, aflată în remorcarea  
trenului de marfă nr. 93618-1, aparținând operatorului de transport feroviar SNTFM „CFR Marfă” SA.

*Raport de investigare  
06 august 2020*

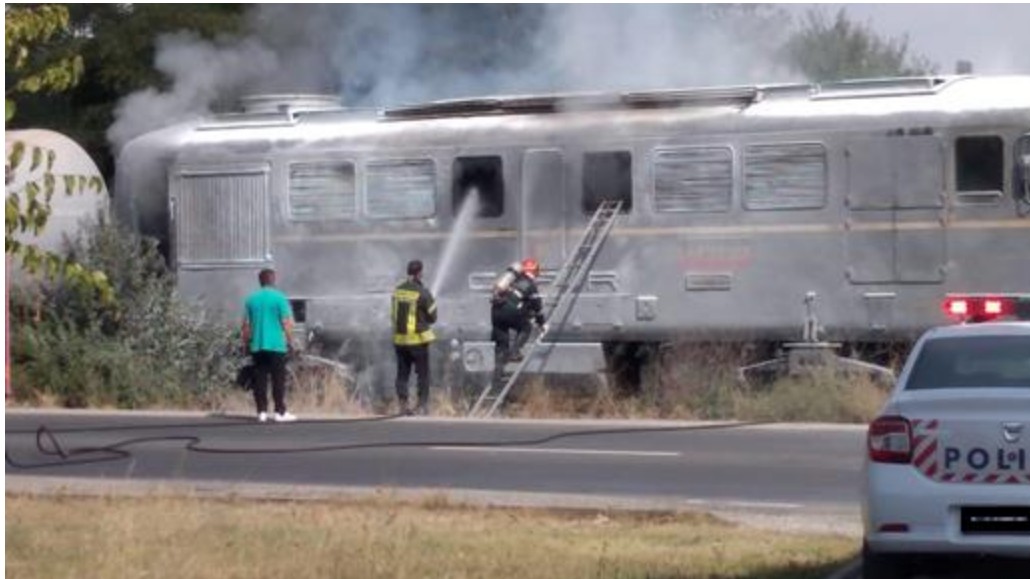
***Photo no. 1***

According to the preliminary assessments made by the firemen of the Division Buftea from the Inspectorate for Emergency Situations București, at the locomotive DA 1108, the cables from those six electric traction motors were damaged, following the burning.

- the locomotive body was affected both inside and outside, at the traction motors no.4 and 5
- the traction electric motors no.4 and 5 were affected, the electrical insulating elements and the power supply cables were burn;

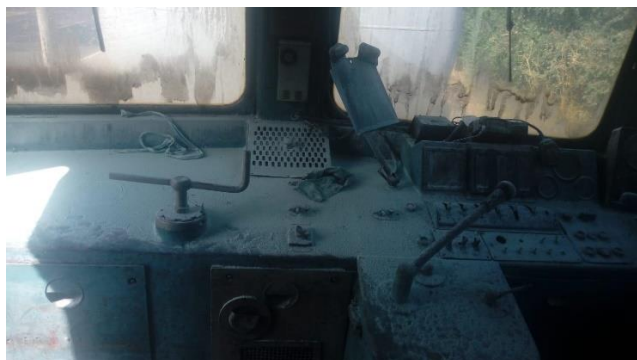
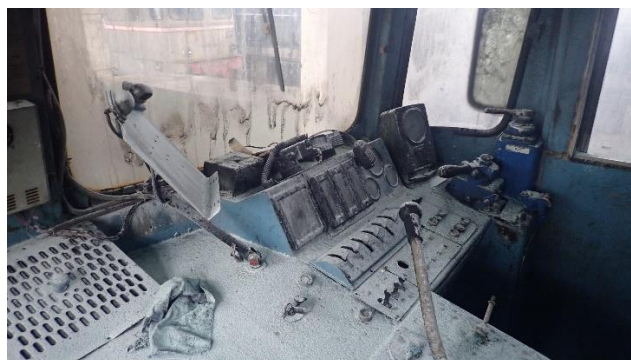
- Postul II de conducere - afectat termic și cu pulbere provenită de la instalația de stingere utilizată; **(Foto nr.2 și Foto nr.3)**

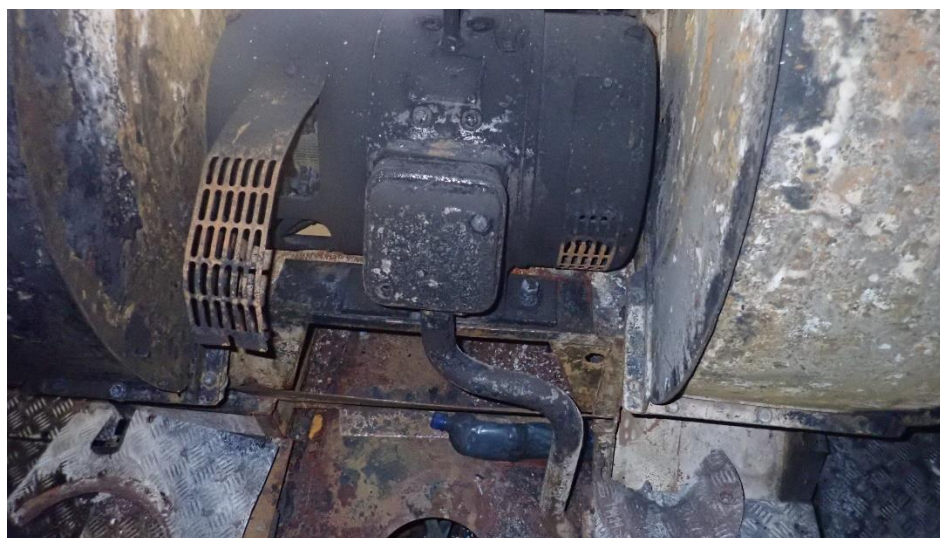
**Foto nr.4**

- Grupa de ventilație a motoarelor de tracțiune de la boghiul II - cu carcasele ventilatoarelor și motorul de ventilație afectate termic; **(Foto nr.4)**

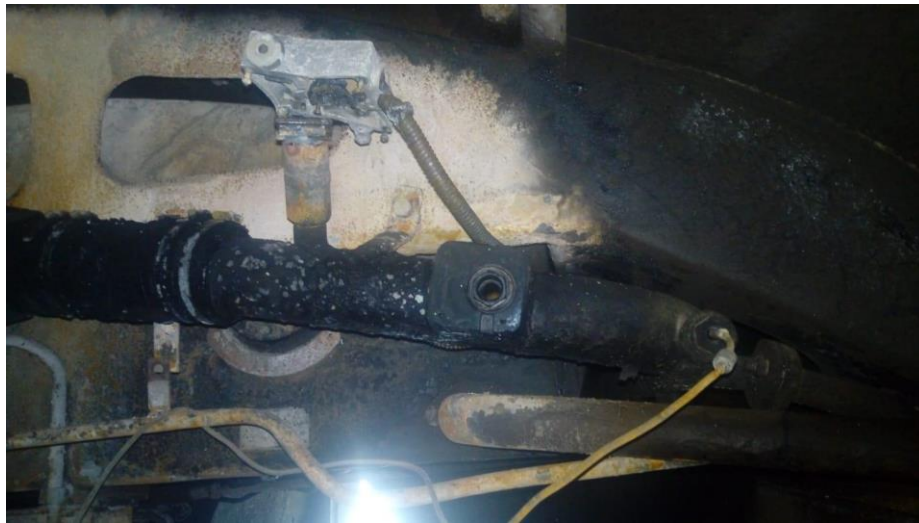
**Foto nr.5**

- Blocul de aparate - în stare normală cu capacele releelor deformate termic;
- Tubul flexibil de legătură între filtrul brut de motorină și traductorul de debit ICL - ars și desfăcut de la legătura cu filtrul brut;(**Foto nr.5**)

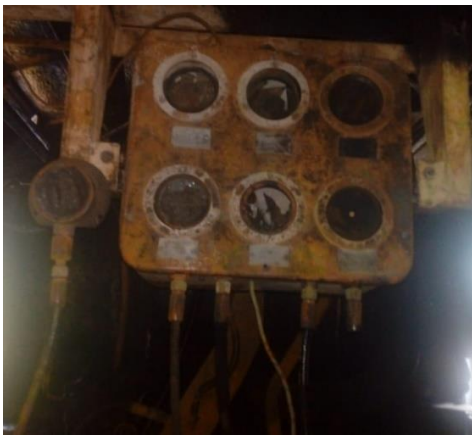
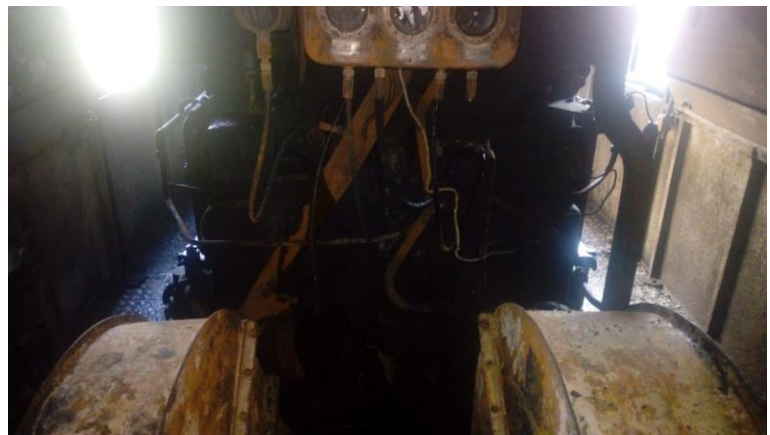
- Panoul de manometre și termometre de deasupra grupei de ventilație a boghiului II - afectate termic;(**Foto nr.6 și Foto nr.7**)

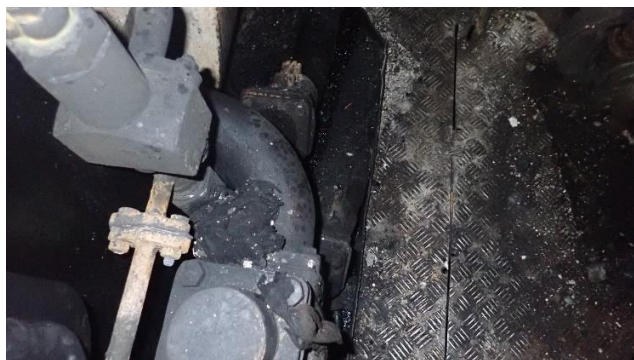
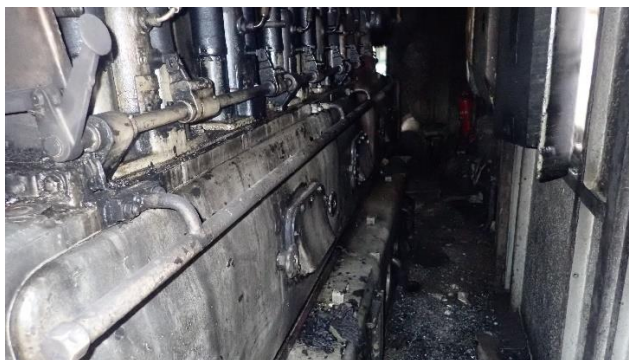
- Manșoanele de cauciuc de legătură ale conductelor instalației de răcire a motorului diesel - arse în zona grupei de ventilație a boghiului nr.II;
- Pe podea în zona motoarelor de tracțiune nr.4 și nr.5 - acumulări de ulei și impurități;(**Foto nr.8 și Foto nr.9**)

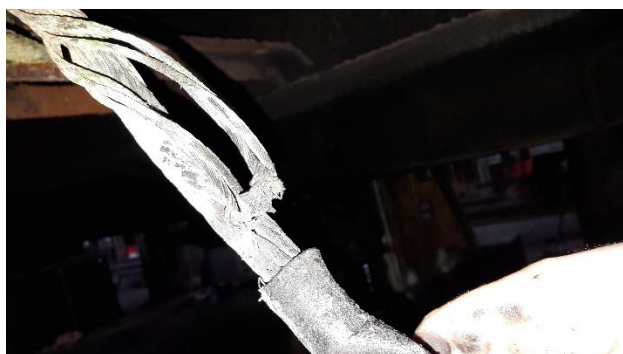
**Foto nr.14**

The direct cause of the incident was the appearance of the electric arc in the plate of terminals at the fastening end (cable lug) of one of the power supply cable of the statoric winding (that from the brush holder assembly of the terminal F) in the power supply circuit of the traction motor no.4 and its correspondent from the channel of cables, it leading to the perforation and ignition of the insulation,

extending of the fire to the other cables of the power supply circuit of the traction motors no.4 and 5 being in the channel of cables and further to the spreading of the fire to the other parts.

- Boghiul nr.I - în stare normală , neafectat termic;  
 - Boghiul nr.II - Motorul de tracțiune nr.4 cu burduful canalului de ventilație ars complet și cu izolația cablurilor de alimentare arsă, pe toată lungimea acestora, de la ieșirea din motor până în canalul de cabluri; Unul din cablurile înfășurării statorice (cel dinspre coroana portperii – corespunzător bornei **F**) prezenta la capătul de prindere (papuc) urme de arc electric (**Foto nr.10 și Foto nr.11**) ; De asemenea pe capacul plăcii de borne au fost identificate urme lăuate de arcurile electrice (**Foto nr.13**) iar cablul corespondent de alimentare al acestuia care intra pe canalul de cabluri avea capătul de prindere (papucul) cu urme de arc electric cu 3 toroane ale cablului rupte din papuc și cu urme de topire. (**Foto nr.14**)

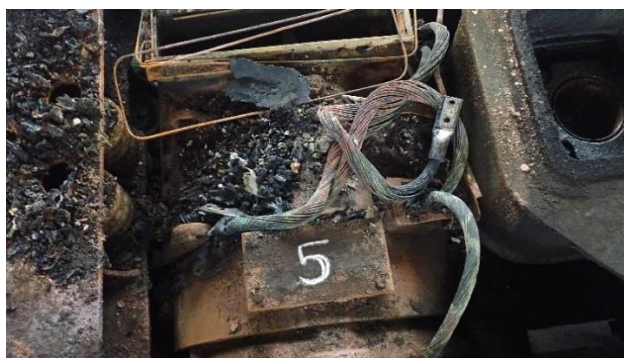
**Foto nr.15**

- Motorul de tracțiune nr.5 - cu burduful canalului de ventilație ars complet și cu izolația cablurilor de alimentare arsă, pe toată lungimea acestora, de la ieșirea din motor până în canalul de cabluri (**Foto nr.15**);

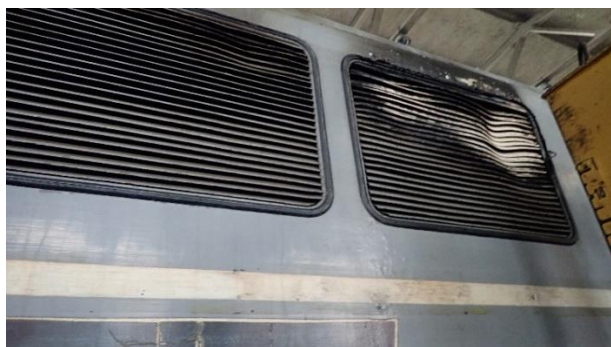
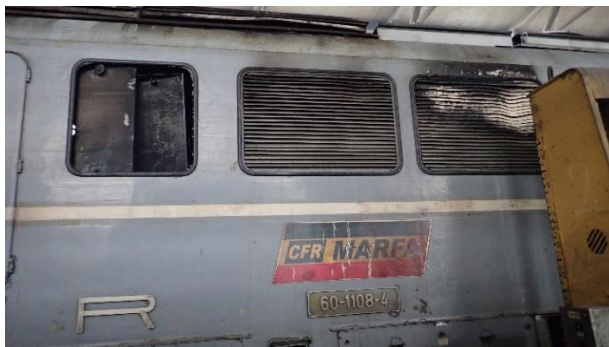
- Jaluzelele - deformat și afectate termic urmare a incendiului (**Foto nr.16 și Foto nr.17**);
