RAPORT DE INVESTIGARE

**al accidentului feroviar produs la data de 22.09.2019,
pe raza de activitate a Sucursalei Regionale CF Constanța,
secția de circulație neinteroperabilă Palas – Năvodari,
între stațiile CFR Palas și Constanța Mărfuri,
în circulația trenului de marfă nr.89972, la km 1+180,
prin deraierea vagonului nr.33877852158-7 de toate osiile**

*Raport Investigare
16 septembrie 2020*

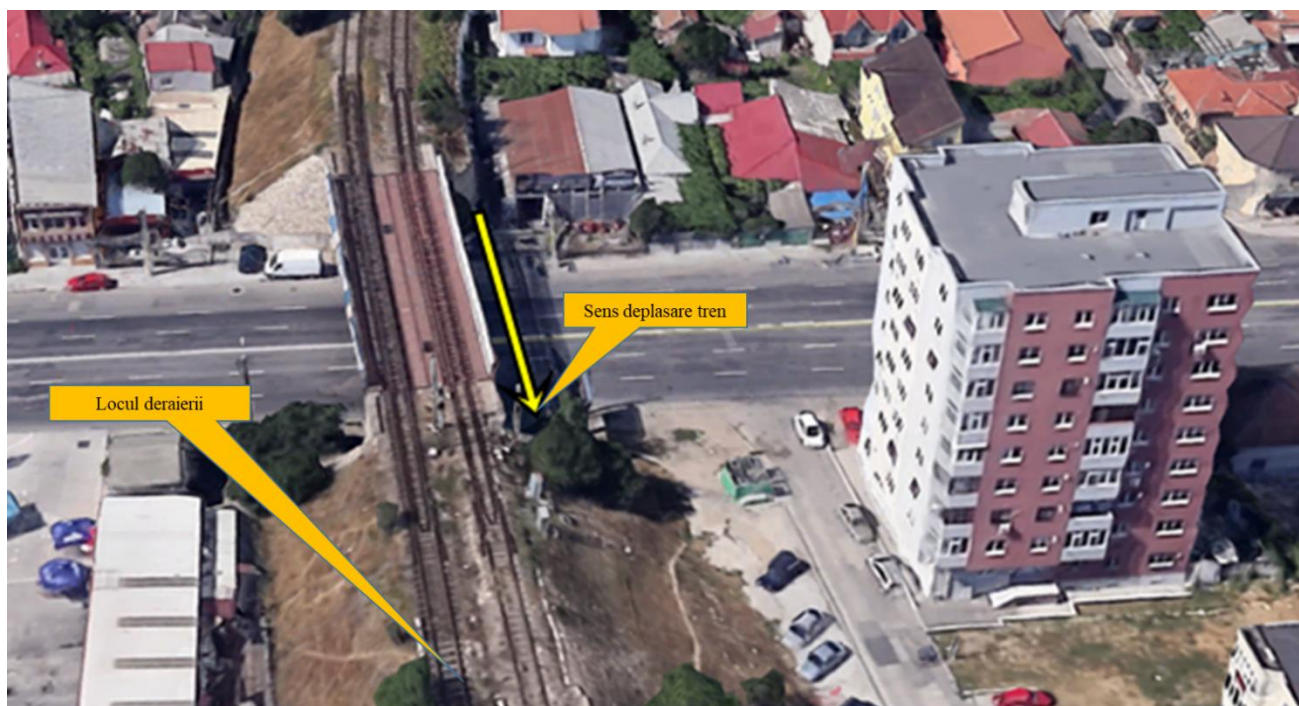
Foto nr.2– detaliu locul producerii accidentului

Urmare a verificărilor efectuate la fața locului de către comisia de investigare, s-a constatat că, primul punct de escaladare a fost pe flancul activ al firului exterior al curbei, i la km 1+180, punct situat pe zona curbei circulare, acest punct fiind notat cu „0”. După escaladarea firului exterior de către prima roată din partea stângă, în sensul de mers, buza roții a rulat pe ciuperca șinei o distanță de aproximativ 5m, și apoi a căzut în exteriorul căii. Concomitent cu căderea roții din stânga, sens de mers, s-a produs și căderea roții din dreapta între firele căii.

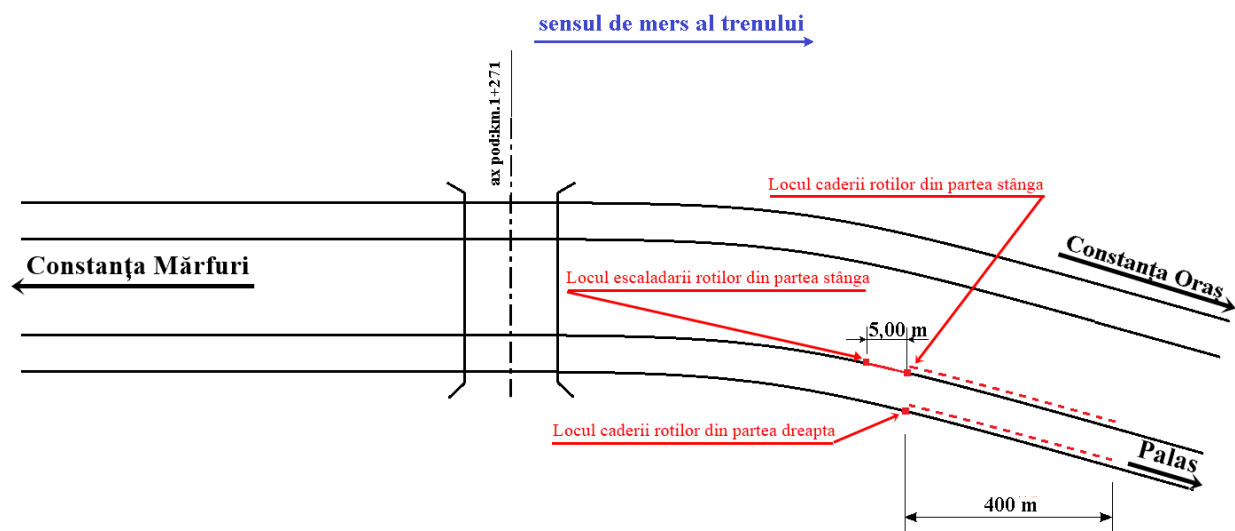
Fig. 3 – schița deraierii

În timpul circulației trenului pe o zonă de traseu în curbă cu deviație dreapta, la km1+180, s-a produs deraierea vagonului prin escaladarea firului exterior de către roțile de pe partea stângă ale primului boghiu în sens de mers, fapt ce a condus apoi și la deraierea celui de al doilea boghiu. Astfel, roțile notate cu 1R, 2R, 3R și 4R au căzut în exteriorul căii, iar roțile 1L, 2L, 3L și 4L au căzut în interiorul căii. Trenul a circulat în stare deraiată pe o distanță de aproximativ 400m, după care s-a oprit.

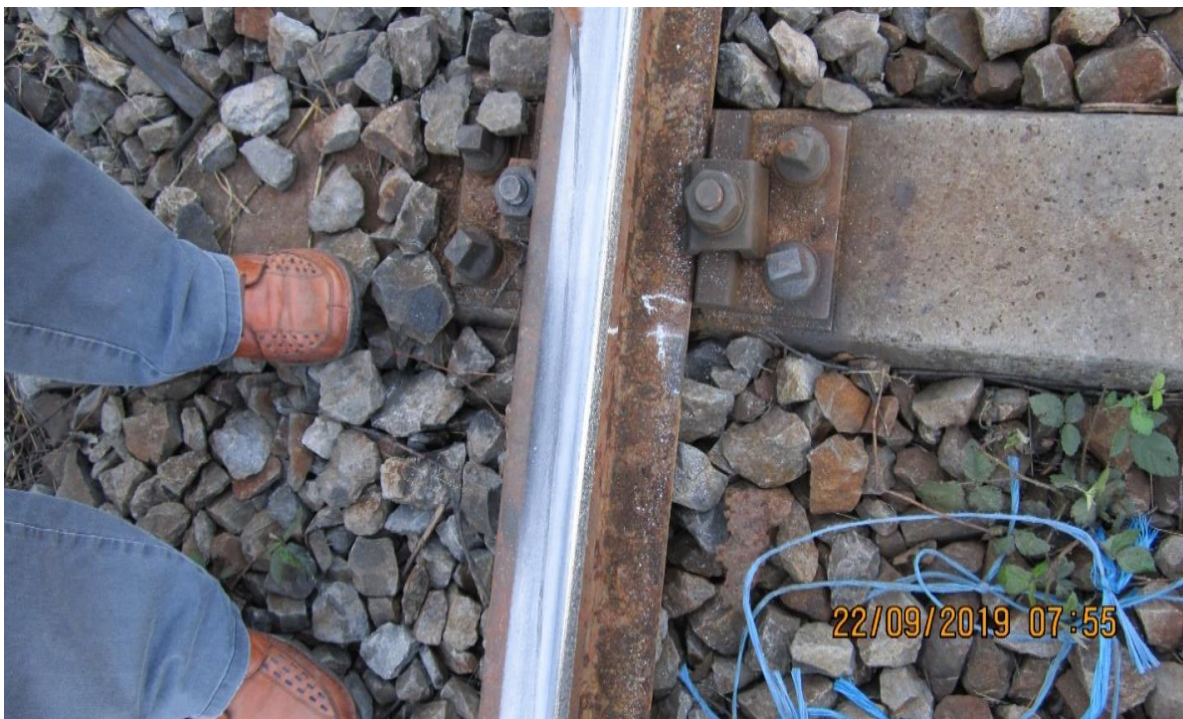
Fig. 4 - prima urma de escaladare

Primul punct de escaladare a fost pe flancul activ al firului exterior al curbei, la km 1+180, punct situat pe zona curbei circulare, acest punct fiind notat cu „0”.

După escaladarea firului exterior de către prima roată din partea stângă, în sensul de mers, buza roții a rulat pe ciuperca șinei o distanță de aproximativ 5m, și apoi a căzut în exteriorul căii.

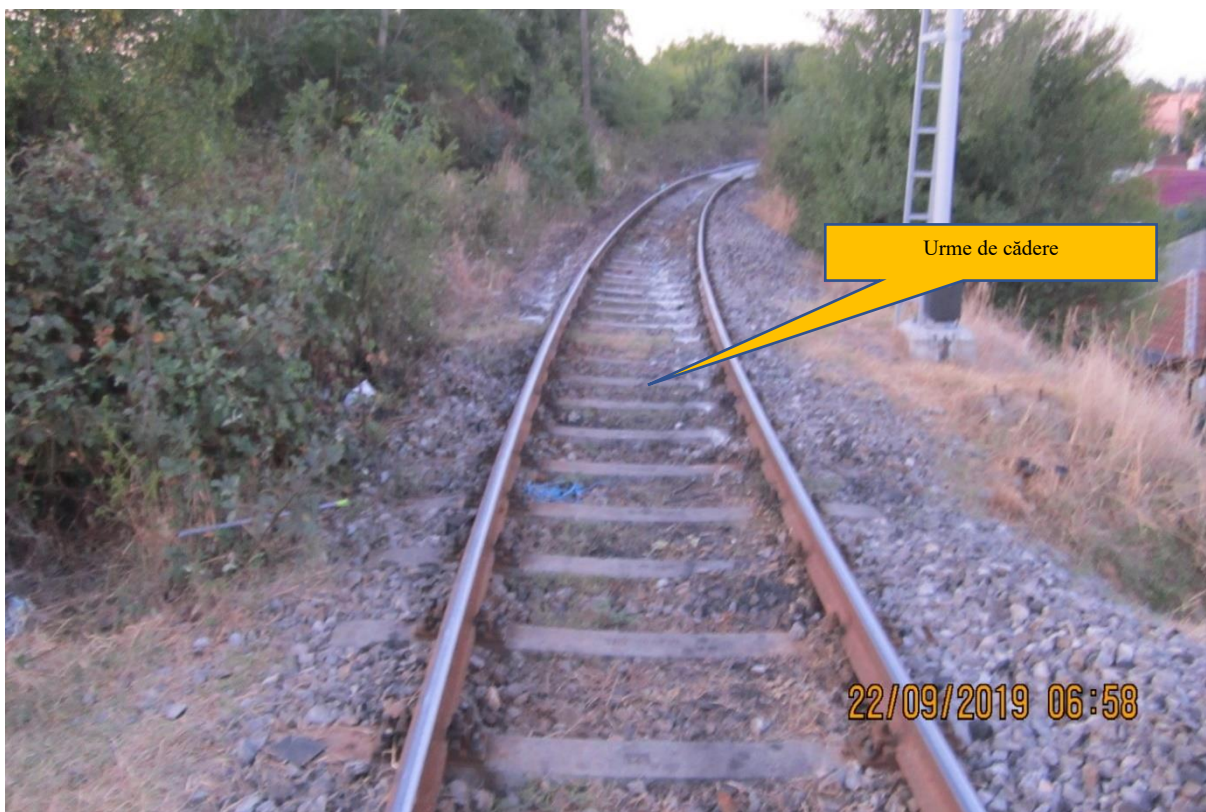
Foto nr.5 – urmele de cădere

Concomitent cu căderea roții din stânga, sens de mers, s-a produs și căderea roții din dreapta între firele căii.

Vagonul a rulat, apoi, în stare deraiată aproximativ 400m.

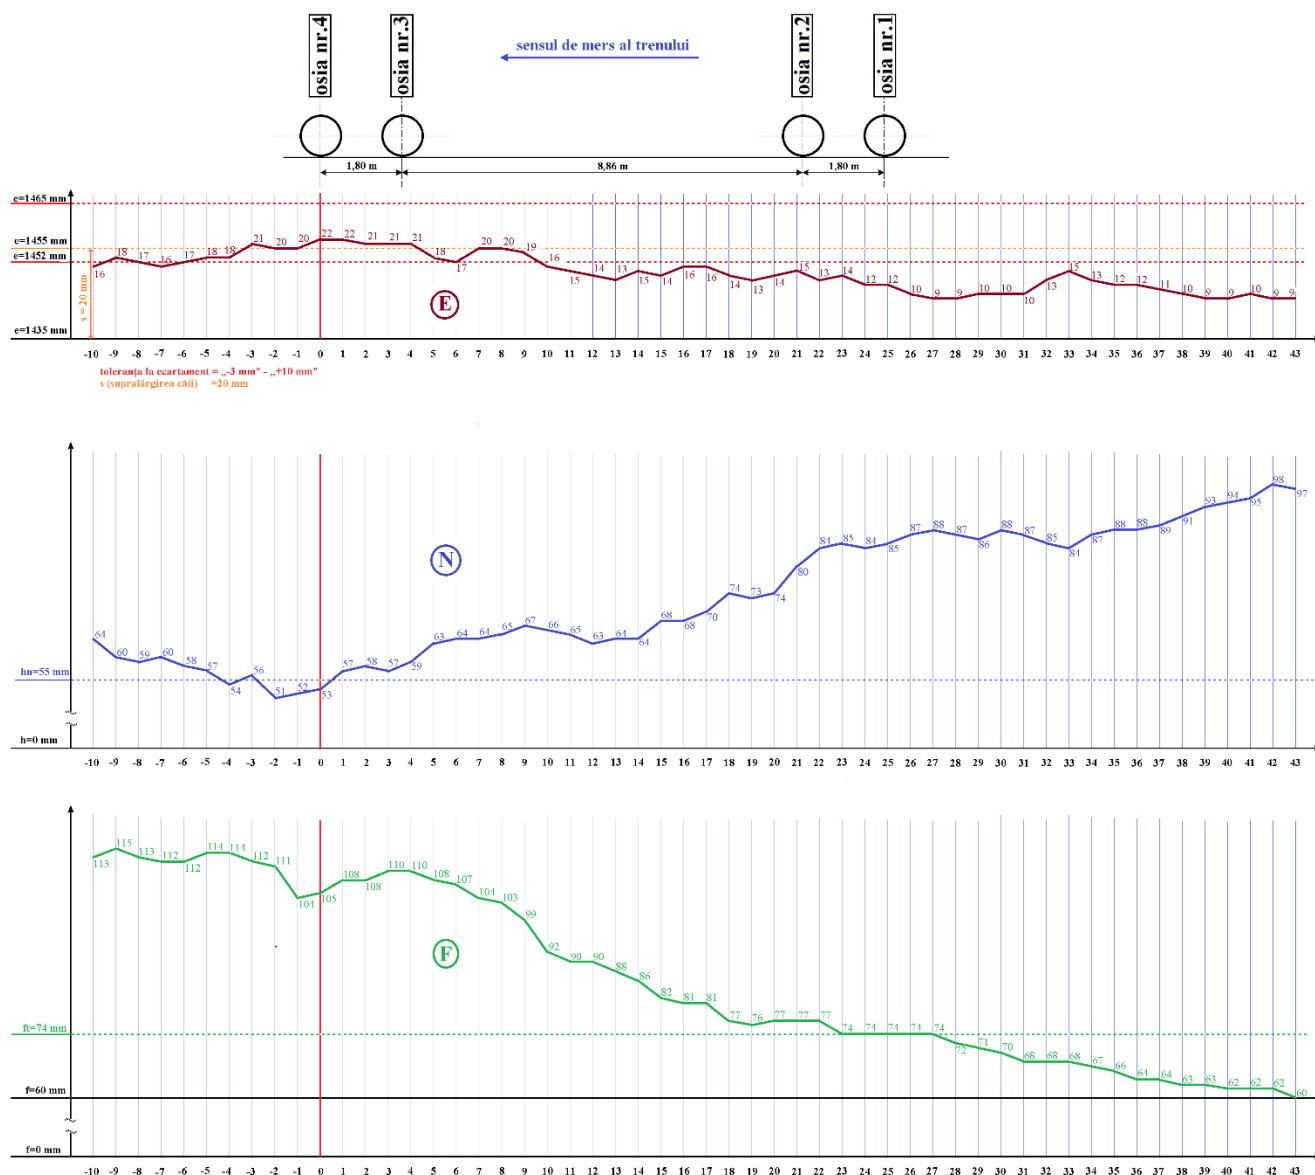
Fig. 6– diagramele de ecartament, nivel transversal și săgeți

Menționăm faptul că, din analiza procesul verbal de descifrarea a benzii vagonului de măsurat calea (VMC), în urma măsurătorilor făcute cu acesta în perioada 16.09-21.09.2019 (cu circa 6 zile înainte de producerea accidentului) s-a constatat faptul că, în zona producerii deraierii au fost înregistrare defecte de gradul 4 la nivelul transversal al căii, defecte care, în conformitate cu prevederile Instrucția pentru folosirea vagoanelor de măsurat calea nr.329/1995 trebuia remediate în termen de 10 zile.

- anterior producerii accidentului în zona producerii acestuia, la linie existau defecte de gradul 4 ale nivelului transversal al căii, fapt confirmat de banda VMC și de procesul verbal de analiză a acestei benzi. Lucrările necesare pentru eliminarea acestor defecte au fost programate pentru data de 23.09.2019, dar acest lucru nu a mai fost posibil deoarece la data de 22.09.2019 s-a produs accidentul feroviar investigat;

- în aceste condiții, în zona producerii deraierii au apărut defecte de gradul 4 ale nivelului transversal al căii, defecte ce au fost depistate cu ocazia verificărilor efectuate cu VMC în perioada 16÷21.09.2019 (cu circa 6 zile înainte de producerea accidentului);
