## RAPORT DE INVESTIGARE

al accidentului produs la data de 30.09.2019,  
pe raza de activitate a Sucursalei Regionale de Căi Ferate Craiova,  
între stația CFR Drobeta Turnu Severin Mărfuri și halta de mișcare Valea Albă,  
prin deraierea a 3 vagoane (dintre care unul răsturnat) din compunerea trenului de marfă nr.33321-2

*Raport final  
29 septembrie 2019*

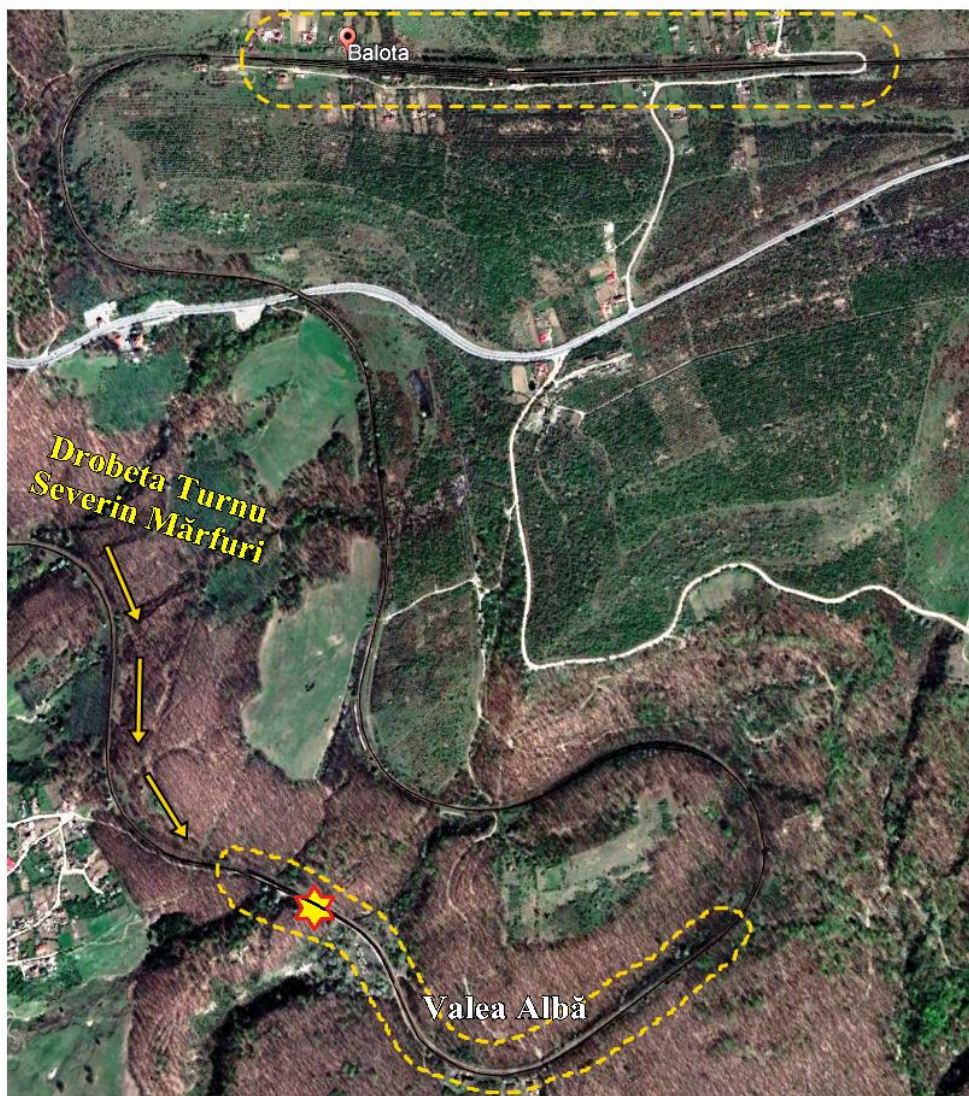
*Photo no.1*

On the 30th September 2019, at 08:15 o'clock, in the railway county Craiova, on the running line between Drobeta Turnu Severin Mărfuri and Valea Albă railway stations, electrified single-track line, km 350+962, the 10<sup>th</sup> wagon of the freight train no.33321-2, got by the railway freight undertaking SNTFM „CFR MARFĂ” S.A derailed. In the railway station Valea Albă the train had passing route on the direct line I and exit route on diverging section, on the cross-over 3-1 to Balota. The wagon no.10, running derailed, met, hit and passed over the metallic parts of the switches no.2 and 10 (within the route for the passing of the train on the direct line I, these switches were in „straight” position). After passing over these switches, the 10<sup>th</sup> wagon overturned on the left side against the running direction, generating the derailment of the 11<sup>th</sup> and 12<sup>th</sup> wagons.

The accident site is presented on the *photo no.1*.

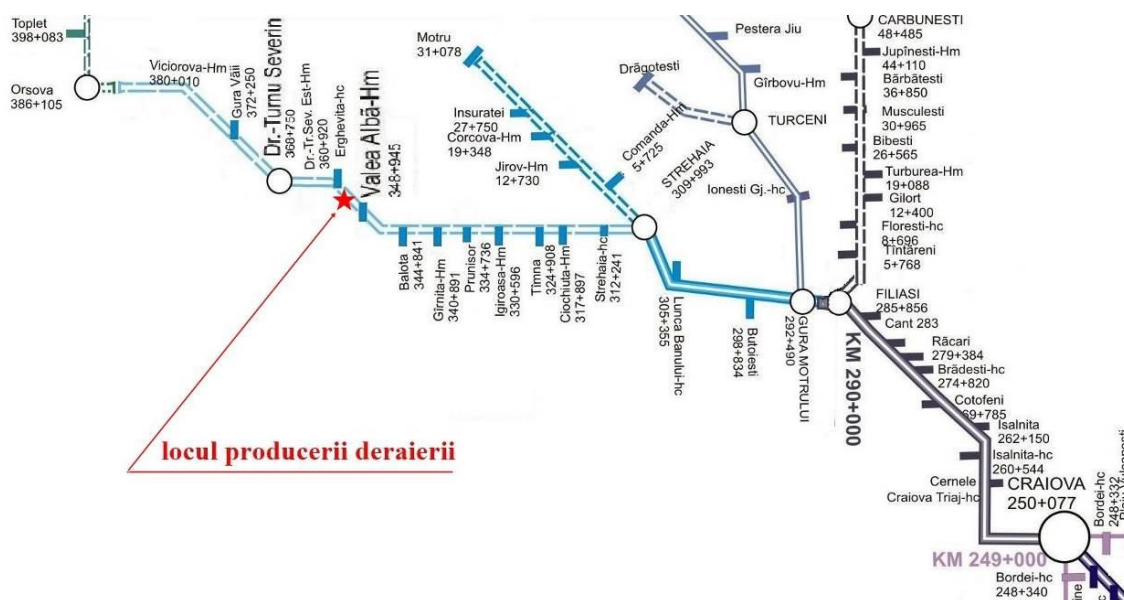
Foto nr.2- Locul producerii deraierii

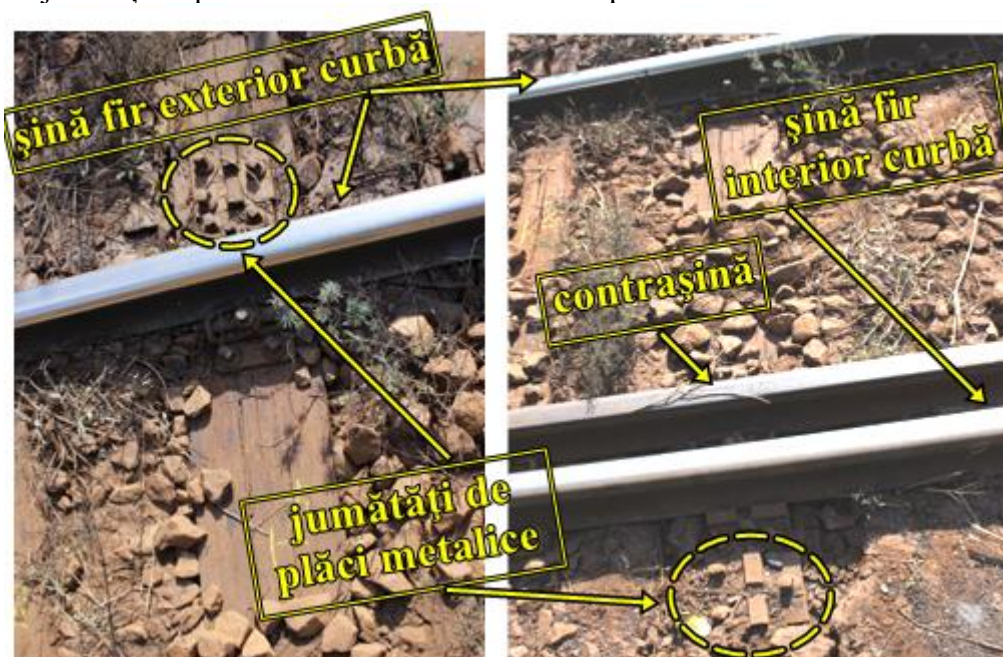
Pe capetele unora dintre traverse, la capătul plăcilor metalice pe care reazemă tălpile șinelor, erau montate jumătăți de plăci metalice fixate de traverse prin intermediul tirfoanelor.

*Foto nr. 4 – jumătăți de plăci metalice montate înspre exteriorul căii pe capetele traverselor*

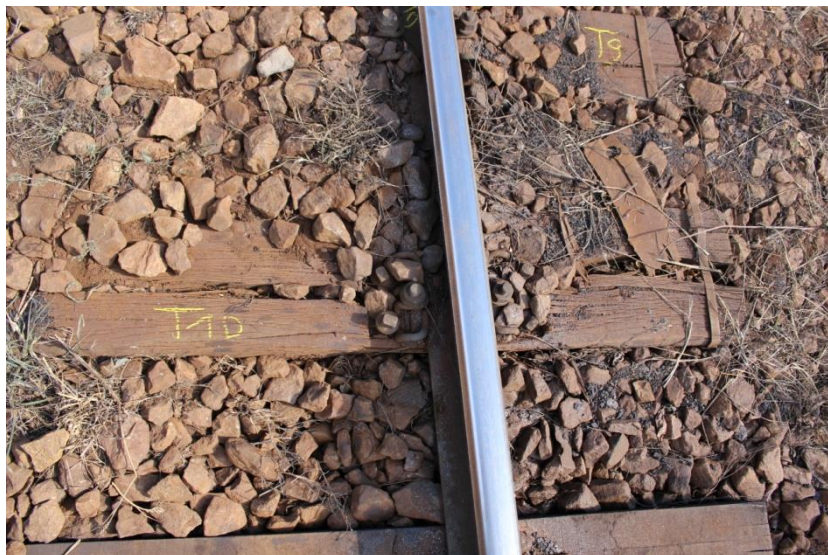
Starea tehnică a unora dintre traverse nu permitea fixarea plăcilor metalice prin strângerea tirfoanelor.

*Foto nr.5 – traversă necorespunzătoare*

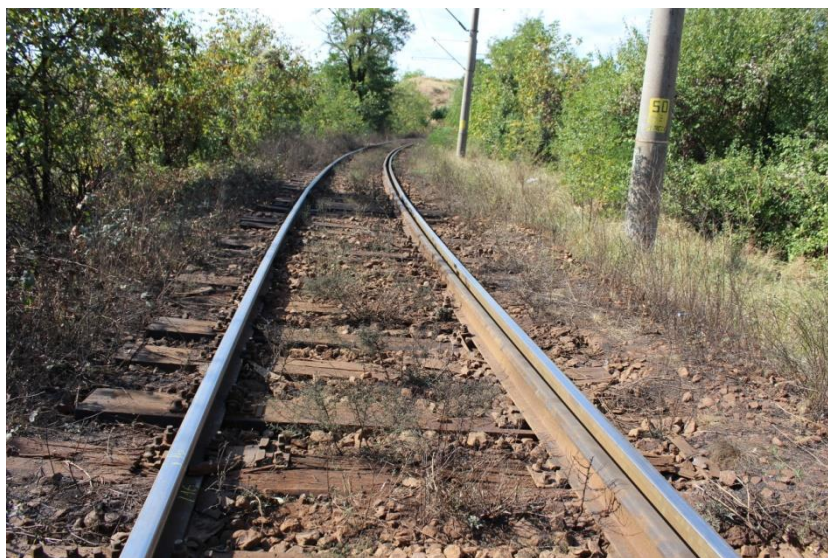
Prisma de piatră spartă era completă, dar în cuprinsul ei avea zone colmatate, în care crescuse vegetația.

*Foto nr.6 – prismă de piatră spartă cu zonă colmatată*

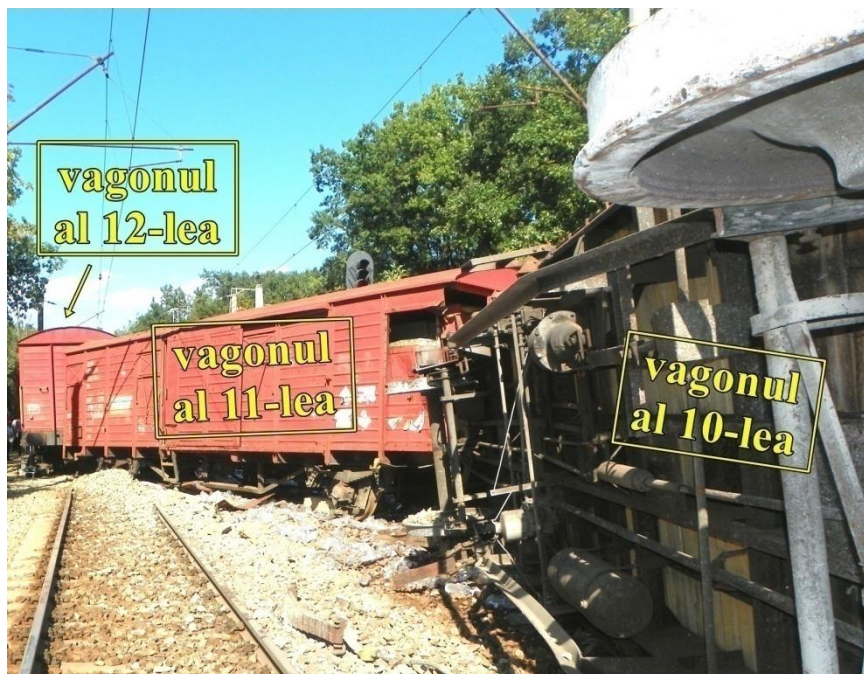
- vagonul al 11-lea era deraiat de ambele osii, pe partea stângă în sensul de mers al trenului, cu osia corespunzătoare roților 3-4, la o distanță de aproximativ 0,9 m de șina din dreapta liniei în sensul de mers și osia corespunzătoare roților 1-2 la o distanță de aproximativ 3,0 m de șina din dreapta liniei în sensul de mers.

- vagonul al 12-lea era deraiat de prima osie în sensul de mers al trenului (roțile nr.1 și nr.2) cu roata de pe partea dreapta (roata nr.2) sens mers în exteriorul liniei la circa 30 de cm de șina din dreapta și cu roata din partea stânga (roata nr.1) între șine;

Foto nr.8 – poziția în care se aflau vagoanele care au deraiat

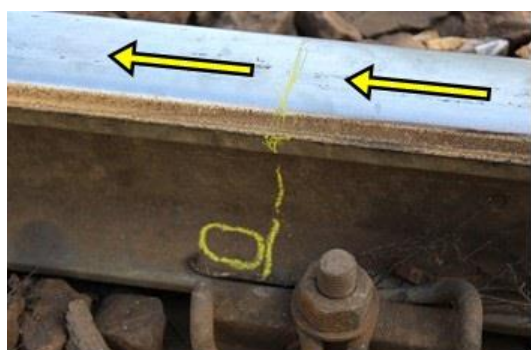
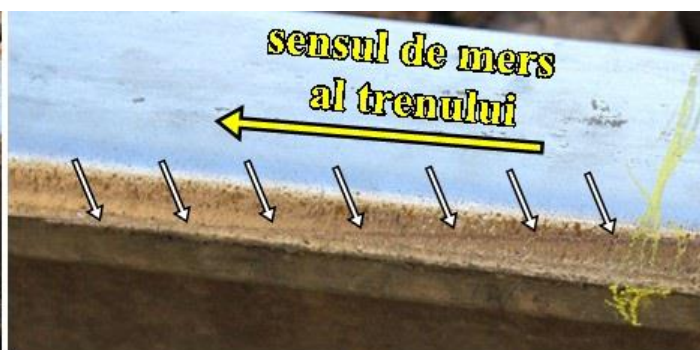
La km 350+962 (punct notat 0) pe șina din partea dreaptă (șina de pe firul exterior al curbei cu deviație stânga) a fost identificată o urmă de părăsire a suprafeței de rulare a ciupercii șinei de către o roată care a căzut între firele căii, foarte aproape de fața laterală activă a ciupercii acestei șine.

Foto nr.9 - firul exterior al curbei - șina din partea dreaptă a sensului de mers al trenului urma de părăsire a suprafeței de rulare a ciupercii șinei și de cădere a roții între șine

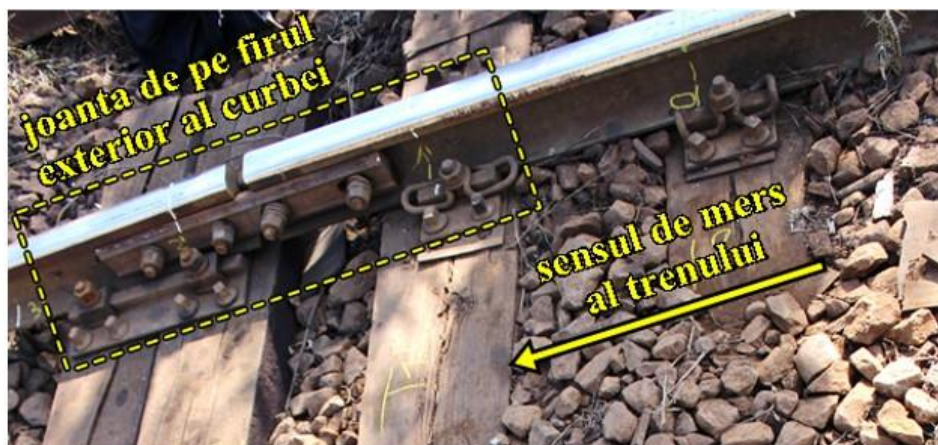
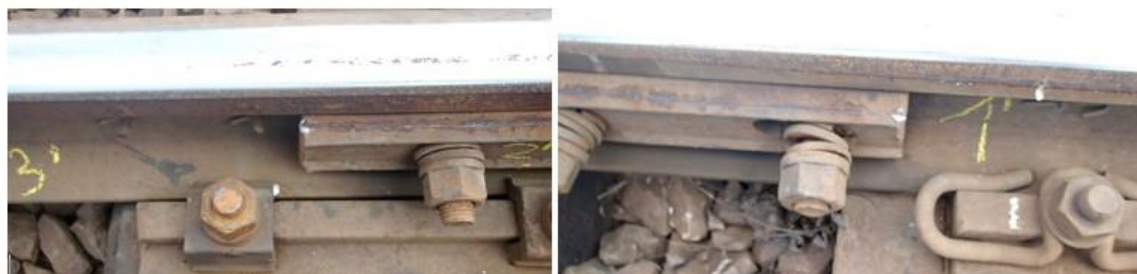
În sensul de mers al trenului, după trecerea de punctul 0, pe muchia superioară a eclisei interioare de la joanta rostului de dilatație care era poziționat în dreptul celei de a doua traverse (joanta dinspre firul exterior al curbei), a fost constatată o urmă de lovire a muchiei superioare a eclisei care continuă cu urmă de rulare a buzei roții pe fața superioară a umărului eclisei.

*Foto nr. 10 - urmă de lovire a eclisei și de rulare a buzei bandajului unei roți*

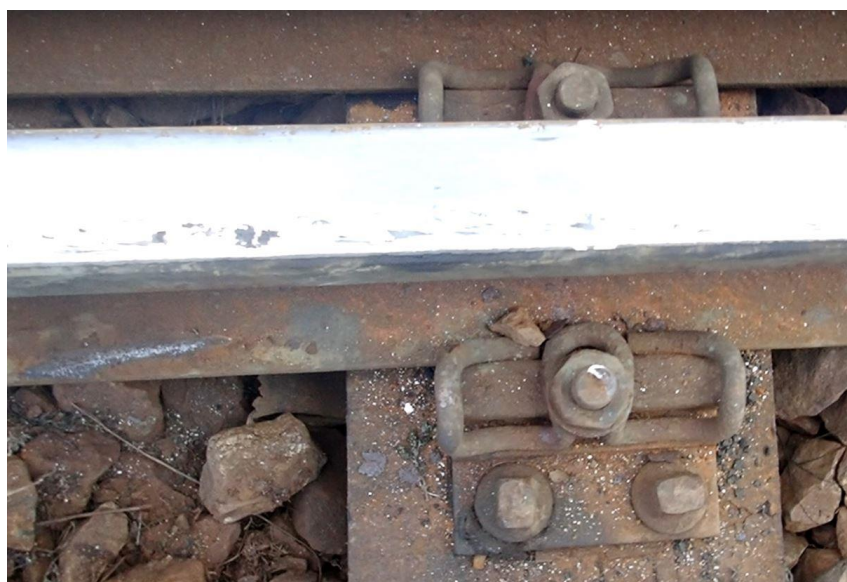
La o distanță de 50 m după trecerea de punctul 0, respectiv la km 350+912, în exteriorul căii, pe partea stângă, lângă șina de la firul interior al curbei a fost constatată o urmă de cădere a unei roți care a rulat pe această șină.

*Foto nr. 11 șina de la firul interior al curbei - punctul în care roata din partea stângă a celei de a doua osii a căzut în exteriorul căii de rulare, înspre interiorul curbei*

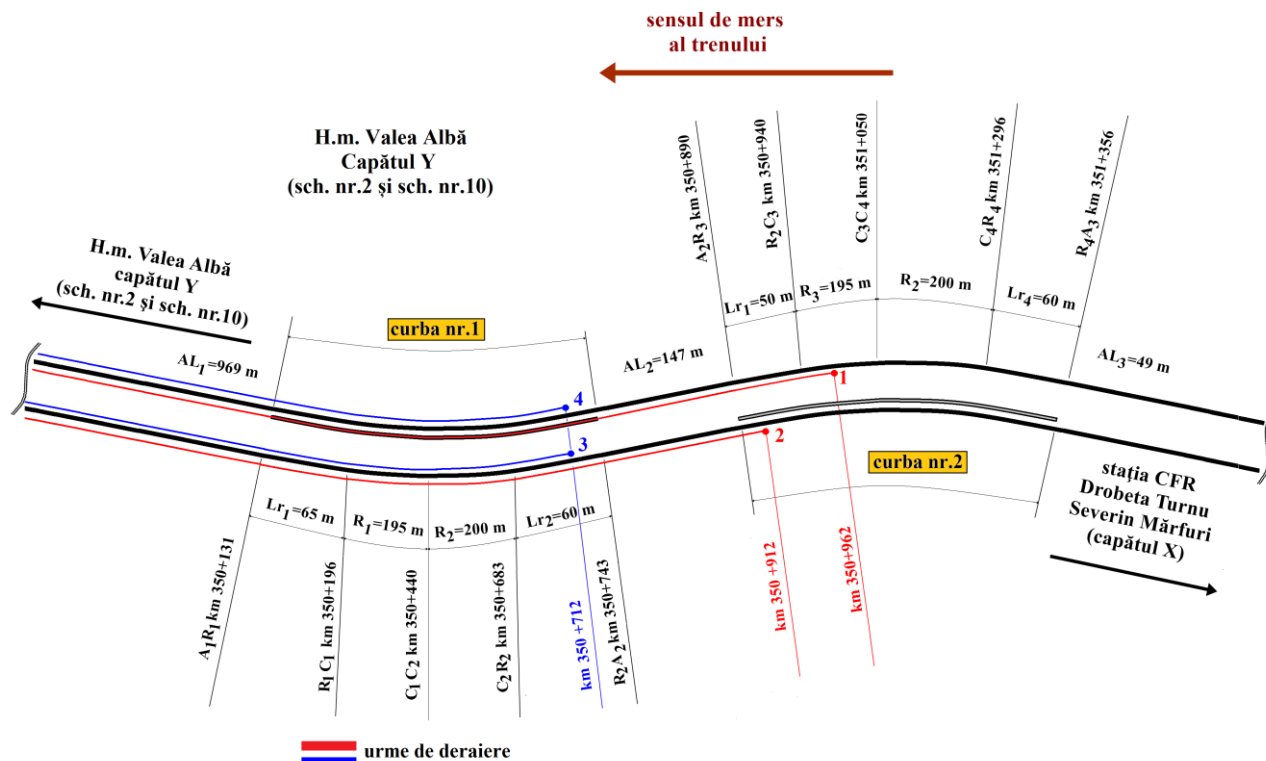
De la km 350+912 până la km 350+743, pe curba cu deviație stânga față de sensul de mers al trenului și pe aliniamentul de după aceasta, au fost constatate urme de rulare în același plan, atât între firele căii, cât și în exteriorul căii.

Desen nr. 4 – urmele lăuate de materialul rulant care a circulat deraiat

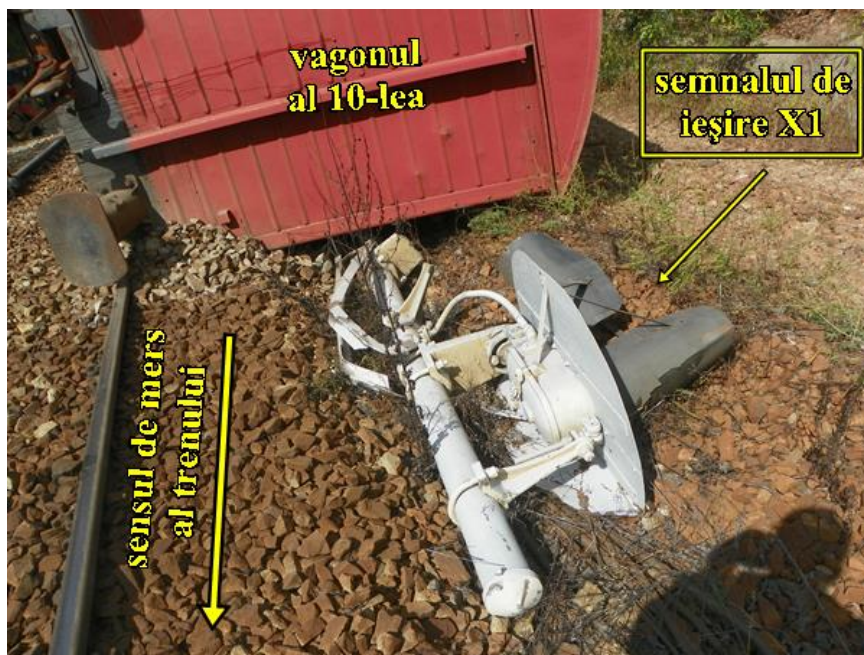
Semnalul de ieșire X I era lovit și se afla sub vagonul al 10-lea, care în urma deraierii și lovirii pieselor metalice ale schimbătoarelor de cale nr.2 și nr.10, s-a răsturnat.

Foto nr.12 - semnalul de ieșire X I

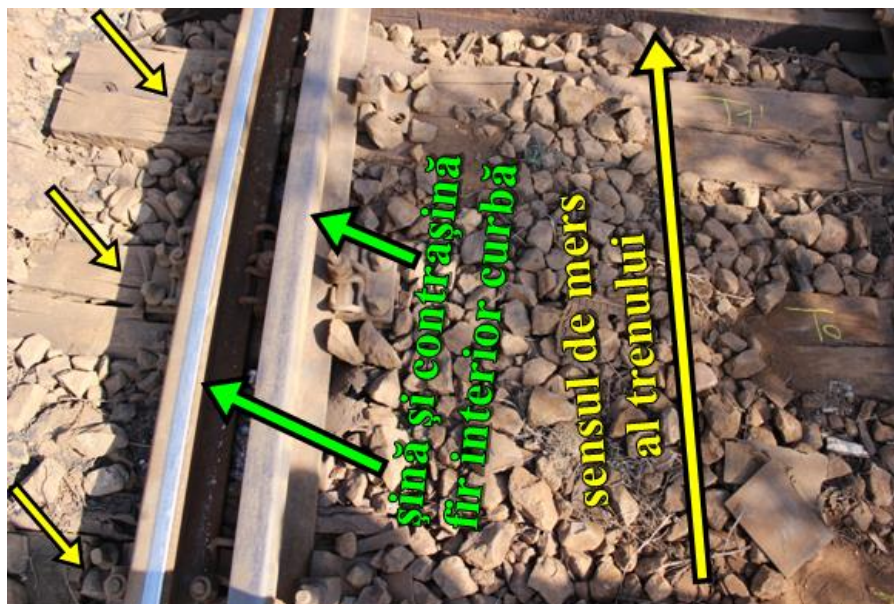
Starea tehnică în care erau capetele din partea stângă a acestor 3 traverse (capetele dinspre firul interior al curbei) nu permiteau strângerea tirfoanelor pentru împiedicarea deplasării plăcilor metalice în lungul traverselor (în sensul creșterii ecartamentului căii).

Foto nr.13 - traversa din pct.0 (traversa  $T_0$ ) și traversele adiacente

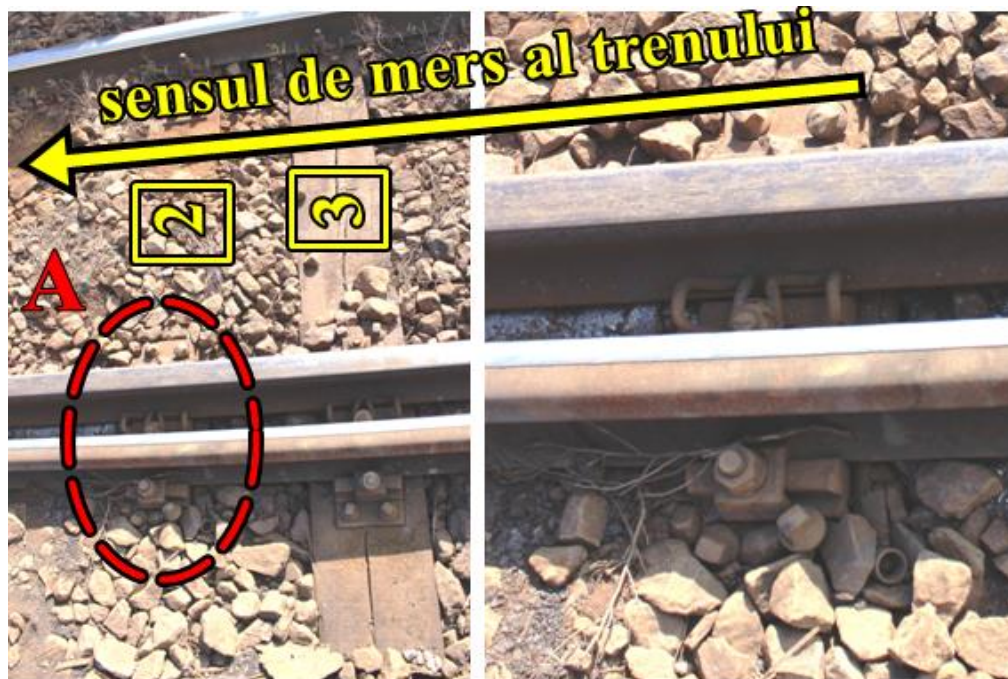
- traversa  $T_2$  avea fisuri longitudinale pe capătul din partea stângă, care afectau sistemul de prindere al plăcii metalice pe care reazemă ansamblul șină-contrașină;

- șină și contrașină  
fir interior curbă
- 2 ; 3 = a 2-a și a 3-a traversă dinaintea  
traversei din pct.0

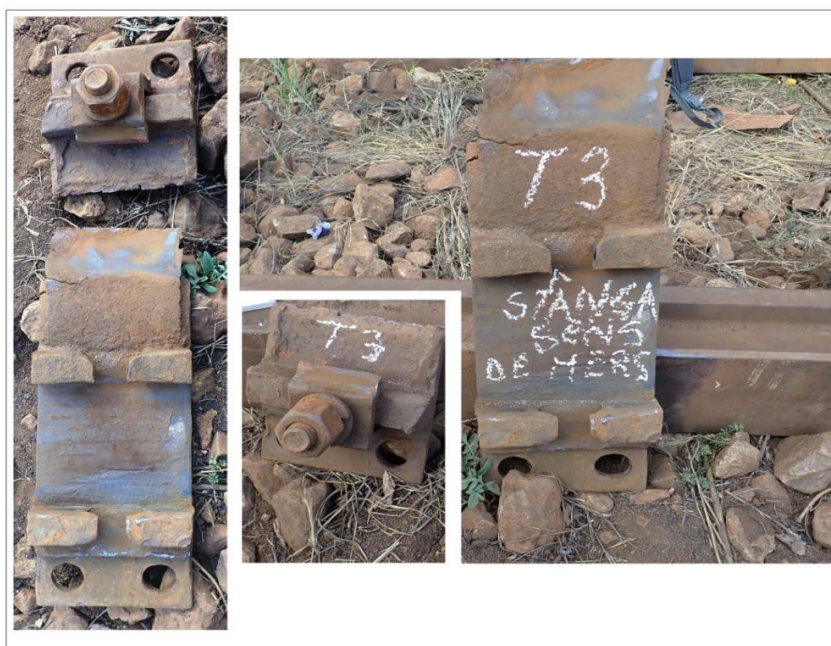
- la traversa T<sub>3</sub> placa metalică din partea stângă (pe care erau poziționate șina de la firul interior al curbei și contrașina), era ruptă. Acest fapt favoriza deplasarea ansamblului șină-contrașină în lungul traversei (înspre interiorul curbei), în sensul creșterii ecartamentului căii;

*Foto nr.15 - placa metalică din partea stângă a celei de a 3-a traverse  
(traversa T<sub>3</sub>) dinaintea traversei din pct.0 (traversa T<sub>0</sub>)*

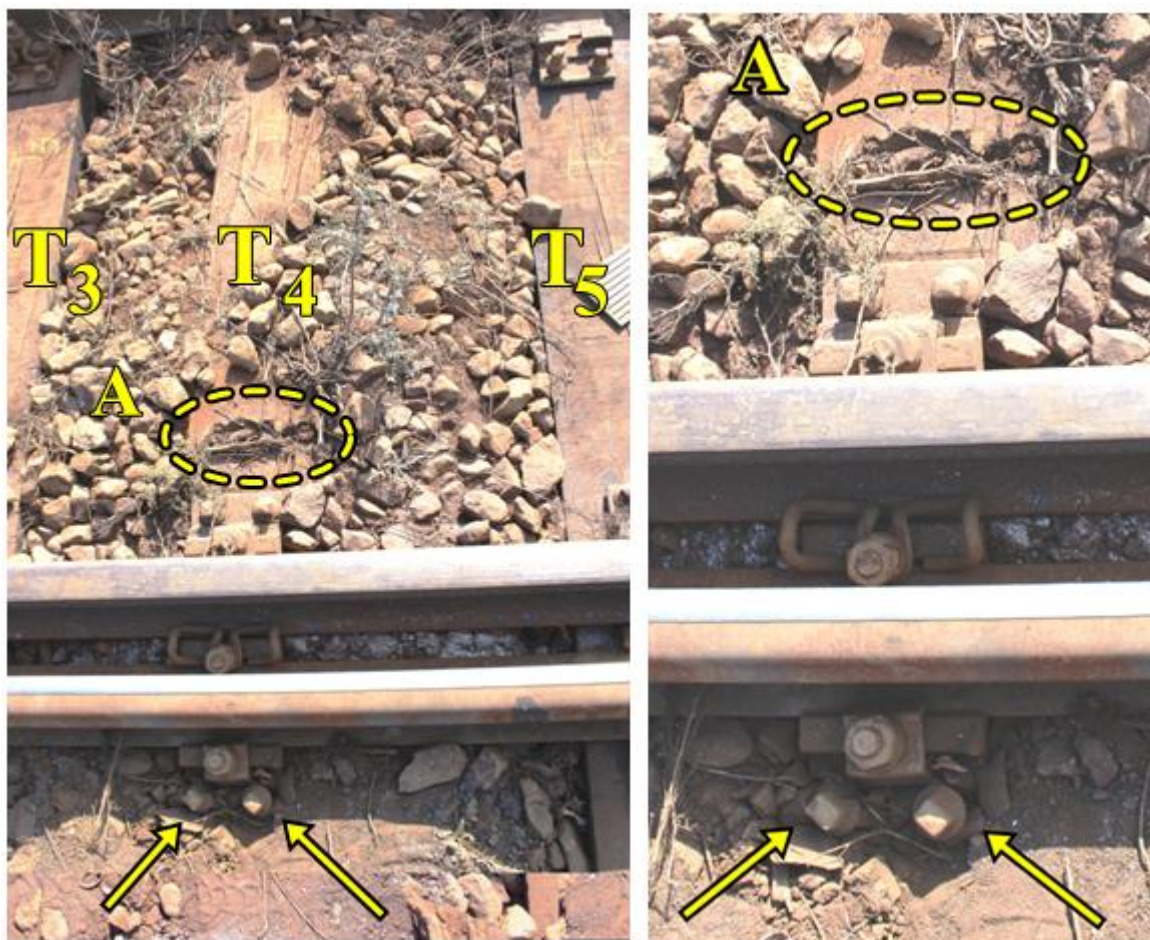
Foto nr.16 - traversa  $T_4$

- traversa  $T_4$  era ruptă în apropiere de placa metalică din partea stângă placa metalică, care era intrată în corpul traversei;

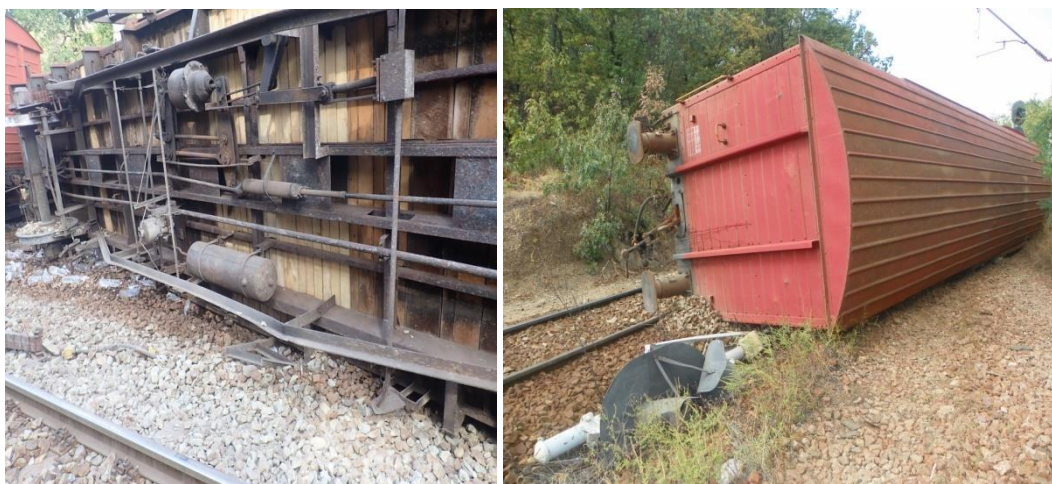
Foto nr.17 – vagonul al 10-lea

- frâna automată tip KE - GP, poziție izolată, Defecte Accidentale efectuate la datele de 23.11.2017, la operatorul economic identificat prin codul SBS (Barboși), 23.10.2018 SSB (Sibiu). Vagonul era deraiat de ambele osii și răsturnat pe partea stângă în sensul de mers al trenului, cu osia corespunzătoare roților 3-4, la circa 3,5 m de șina din dreapta liniei în sensul de mers și osia corespunzătoare roților 1-2 la circa 1,5 m de șina din dreapta liniei în sensul de mers. Pe terasament, între șine, la circa 5 metri în urma osiei corespunzătoare roților 1-2 a aceluiasi vagon, se afla căzut arcul de suspensie în foi corespunzător roții nr.1 și la circa 1,5 m în urma osiei corespunzătoare roților 3-4 a aceluiasi vagon, se afla căzut arcul de suspensie în foi corespunzător roții nr.3, acest arc de suspensie în foi având foaia principală cu ochi ruptă de lângă legătura arcului (circa 45% din foaia principală prezentând fisura veche). Roata nr.1 prezenta suport ancoră rupt, furca de garda deformată și atelaj inele cap arc îndoit. Ușa din partea stângă, în sensul de mers, căzută, identificată sub vagonul nr.21531502416-0, (al 11-lea în compunerea trenului). Talerul tamponului de pe partea dreaptă dinspre cel de al 11-lea vagon lovit și deformat.

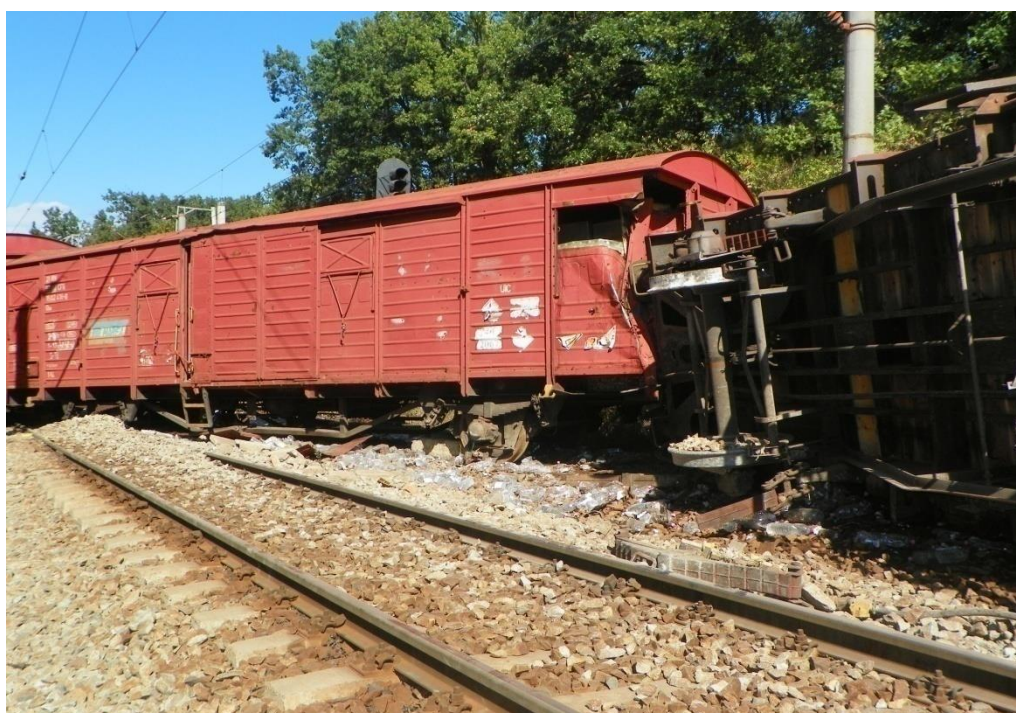
La capătul dinspre cel de al 12-lea vagon, peretele frontal al vagonului, era spart și îndoit pe o suprafață de 2,25 mp, iar tamponul din partea dreaptă era demontat.

*Foto nr.18 – vagonul al 11-lea (în centrul imaginii)*

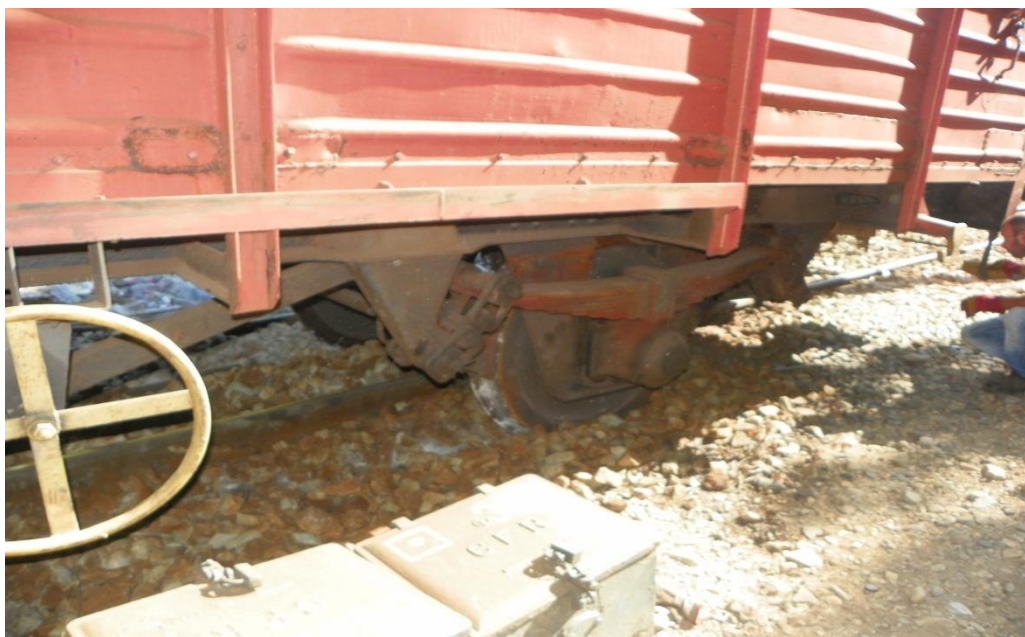
- **vagonul nr.21531502107-5** (al 12-lea în componerea trenului), tip Gbs, proprietate SNTFM „CFR MARFĂ” SA, avea efectuată revizia periodică (RP) la data de 25.10.2017, la operatorul economic identificat prin codul ATM (ACAZIA).  
Frâna automată tip KE GP are robinetul de izolare și alimentare în poziția verticală, deci frâna era în acțiune. www  
Vagonul era deraiat de prima osie pe partea dreaptă sens de mers. Roata nr.2 se afla la aproximativ 65 cm în exteriorul căii de rulare. La capătul dinspre cel de al 11-lea vagon, talerul tamponului din partea stângă sens de mers era deformat.

*Foto nr.19 – Osia deraiată a vagonului al 12-lea (prima osie în sensul de mers)*
