## RAPORT DE INVESTIGARE

privind accidentul feroviar produs la data de **07.10.2019**, pe raza de activitate a Sucursalei Regionale de Căi Ferate Braşov în staţia CFR Sighişoara, prin deraierea primei osii în sensul de mers a locomotivei electrice nr.91-53-0-480-**024-5** ce aparţinea operatorului de transport feroviar SC LTE-RAIL ROMÂNIA SRL şi care circula inactivă, poziţionată după locomotiva de remorcare, în compunerea trenului de marfă nr.50436-1 aparţinând UNICOM TRANZIT SA

*Raport final  
6 octombrie 2020*

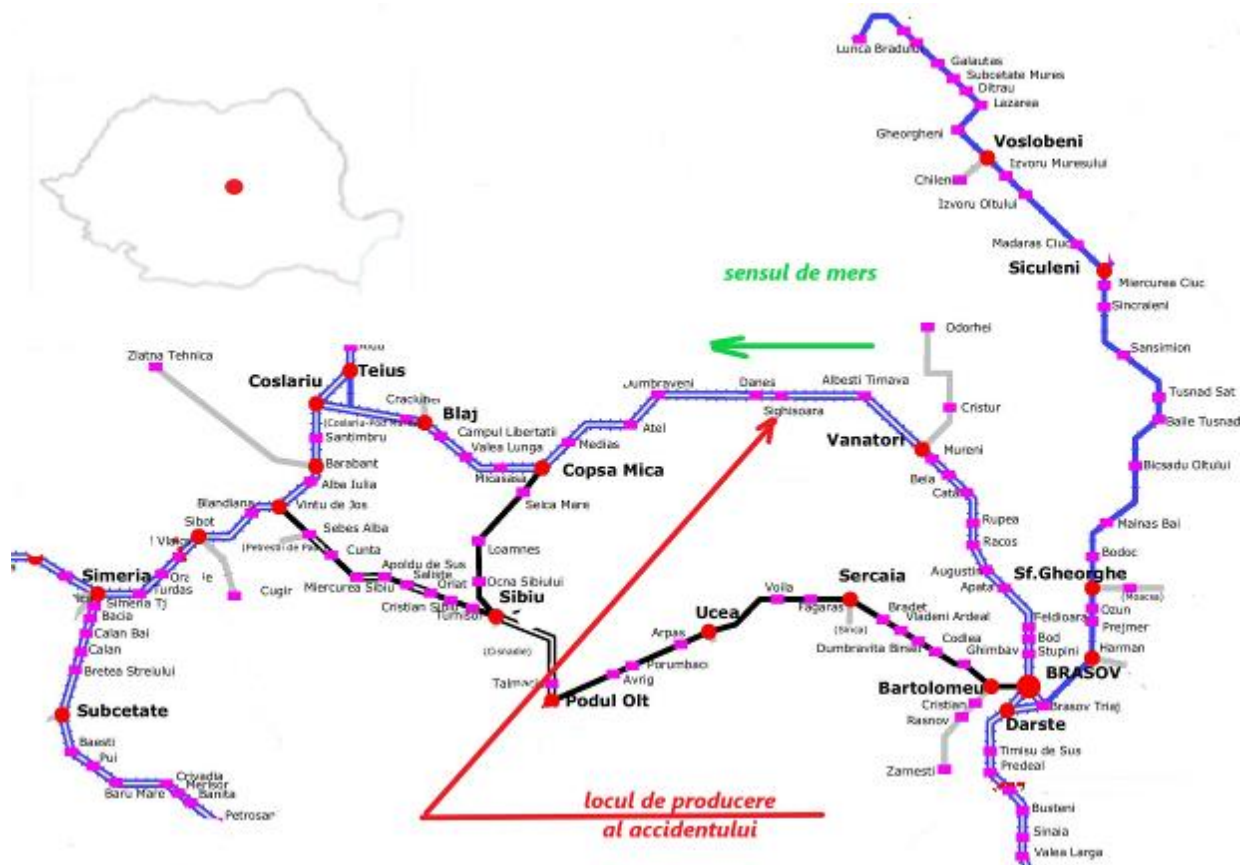
*Photo no.1 – Accident site*

On the 7th October 2019, at about 06:44 o'clock, in the running of the freight train no.50436-1, when it entered in Sighișoara railway station, in the curve after the switch no. 25, end X of the station, with access to the diverging track 5, the first axle of the electric locomotive, having the matriculation number 91-53-0-480-024-5, being inactive in the composition of the train, derailed in the running direction.

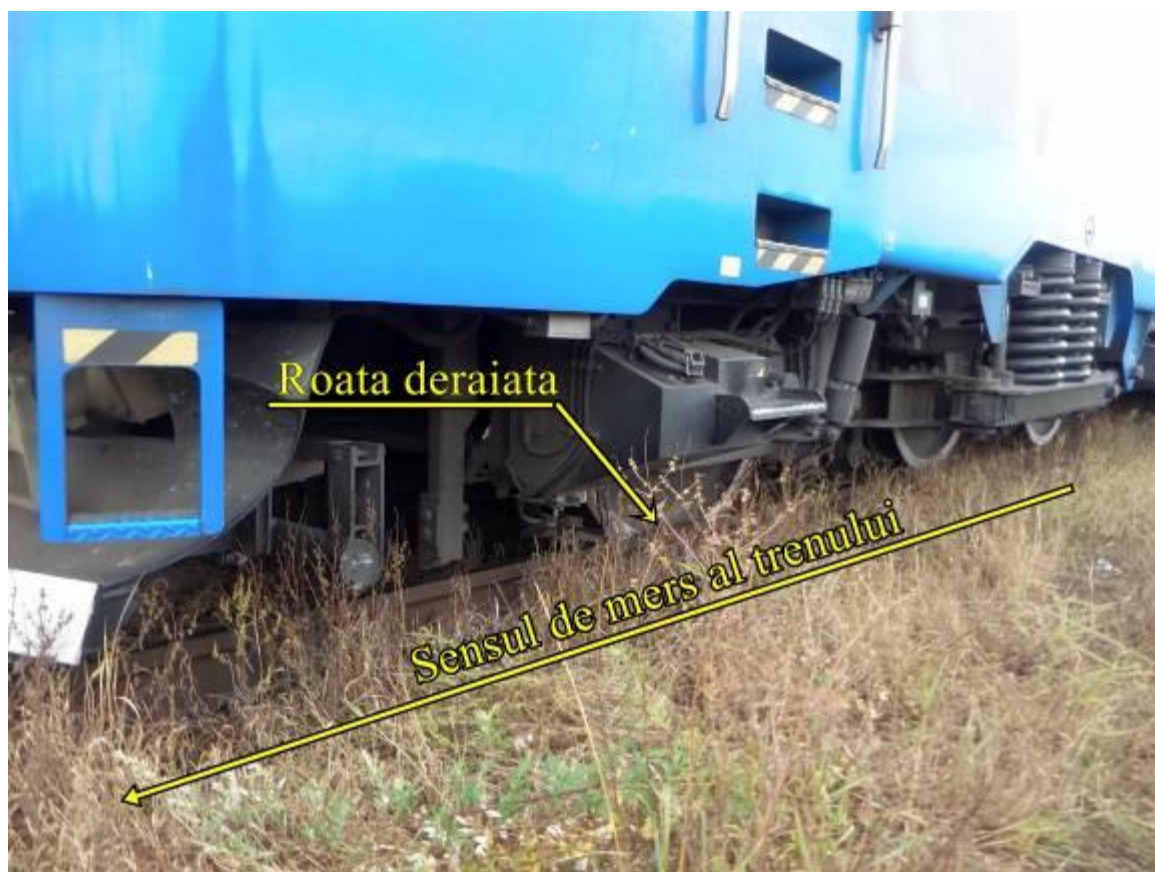
Foto nr.2

După deraiere, locomotiva a mai parcurs în această stare până la oprire, o distanță de circa 130 metri. În momentul opririi, osia deraiată avea roțile lipite de ciuperca șinei, cu roata din stânga sens de mers între firele căii – *foto nr.2*.

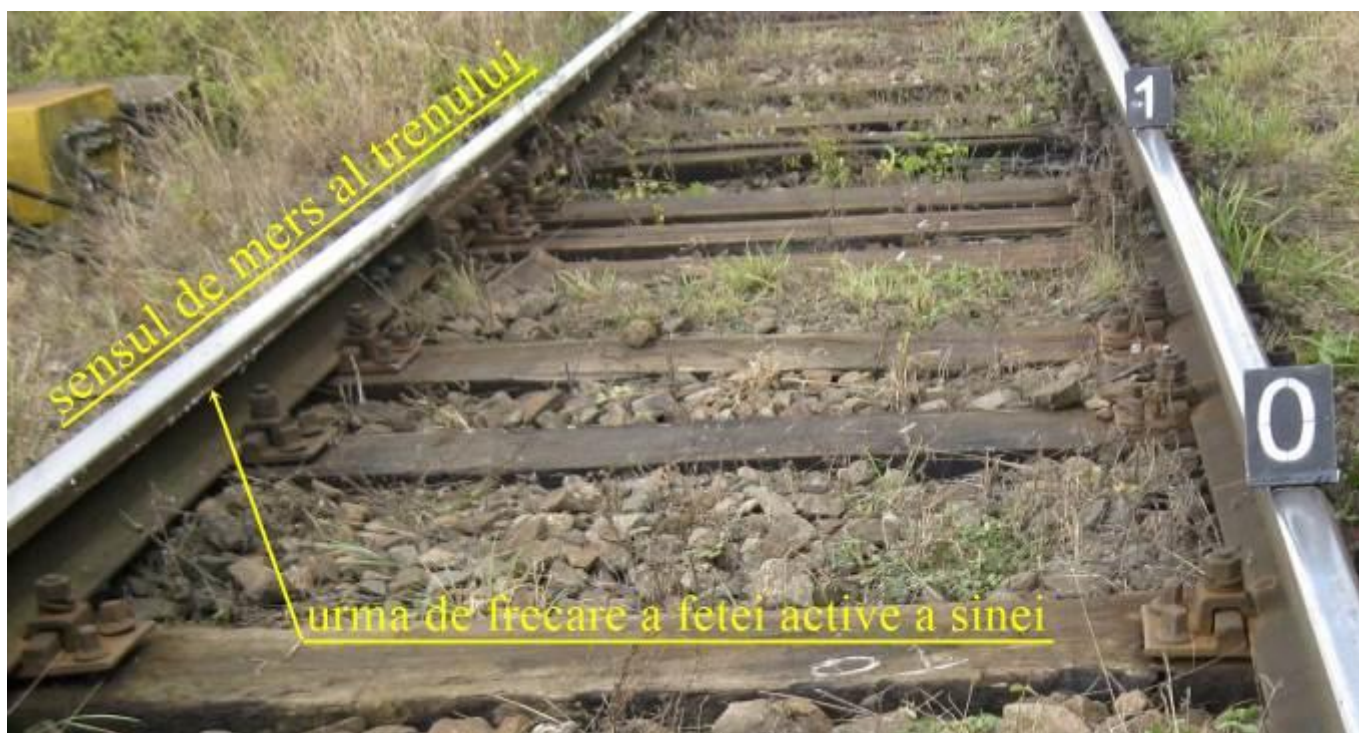
Deraierea s-a produs la linia 5 abătută din stația CFR Sighișoara la km 298+065, pe o zonă a căii situată în curbă (deviația stânga în sens de mers). Prima urmă de deraiere a fost constatată în cuprinsul curbei situată la șina din partea stângă în sensul de mers al trenului (firul interior al curbei). Această urmă era situată pe flancul activ al ciupercii șinei, fiind o urmă specifică de frecare produsă de exteriorul profilului roții din stânga a osiei nr.1 a locomotivei în interiorul căii. Acest punct a fost notat și marcat pe teren cu „0” și reprezintă locul producerii deraierii – *foto nr.3*. Punctul „0” era situat la o distanță de 23,50 m, în sens invers de mers al trenului, față de joanta de călcâi a aparatului de cale nr.25. La o distanță de 2,76 m față de punctul „0”, în sensul de mers al trenului, roata din stânga a căzut în interiorul căii, pe buloanele de prindere verticală, iar roata corespondentă a osiei (din partea dreaptă) a escaladat șina de la firul exterior al curbei (nr.1 în *foto nr.3*).

*Foto nr. 3 – punctele de cădere și de escaladare*

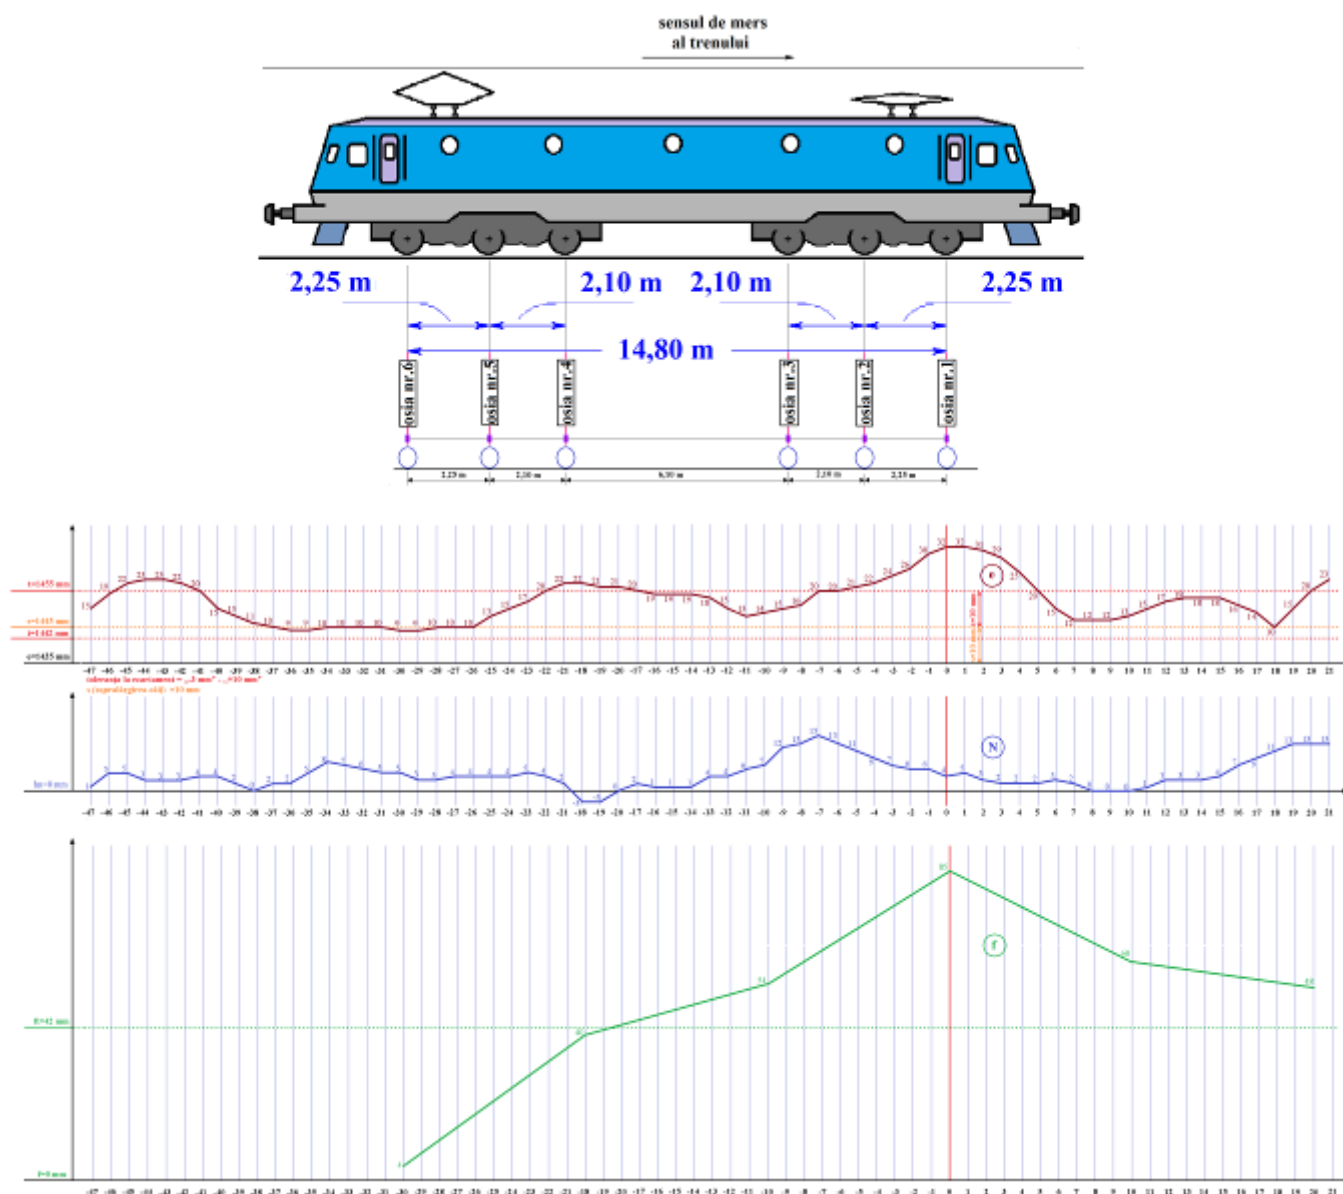
Figura nr.2 - Diagrama de ecartament, nivel și săgeți

Pentru verificarea geometriei traseului liniei, începând din punctul „0”, situat la o distanță de 23,50 m de joanta de călcâi a schimbătorului de cale nr.25, în sens invers de mers al trenului au fost marcate pe teren puncte la echidistanțe de 0,5 m, pe o distanță de 23,5 m rezultând 47 picheți numerotați de la „0” la „-47”. În sensul de mers al trenului (pe zona afectată de deraiere) au fost marcate pe teren puncte la echidistanțe de 0,5 m, pe o distanță de 10,5 m rezultând 21 picheți numerotați de la „0” la „21”. În aceste puncte s-au efectuat măsurători în regim static, cu tiparul de măsurat la ecartament și nivelul transversal al căii, seria nr. 268, verificat metrologic la data de 05.06.2019, iar valorile rezultate au fost reprezentate grafic în diagramele de mai jos – *figura nr.2*:

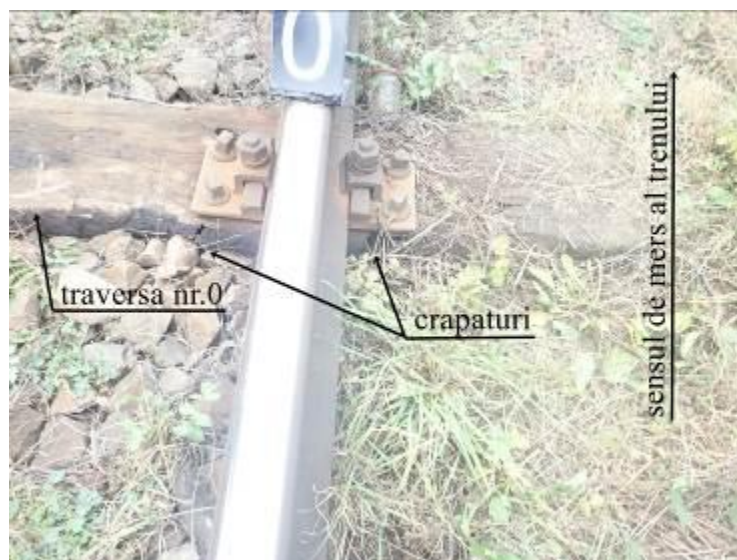
Numărul traversei	Constatări
T <sub>0</sub> -T <sub>3</sub>	Prindere inactivă la ambele capete.
T <sub>4</sub>	Traversă joantivă, cu crăpătură longitudinală.
T <sub>5</sub>	Traversă corespunzătoare.
T <sub>6</sub> , T <sub>7</sub>	Prindere inactivă la ambele capete.
T <sub>8</sub> , T <sub>9</sub> , T <sub>10</sub>	Buloane verticale slăbite pe firul exterior al curbei
T <sub>11</sub> , T <sub>12</sub>	Traverse corespunzătoare
T <sub>14</sub>	Buloane verticale slăbite, capătul de pe firul interior al curbei are un tirfon lipsă
T <sub>15</sub>	Buloane verticale slăbite, capătul de pe firul exterior al curbei are un tirfon lipsă
T <sub>16</sub>	Bulon vertical lipsă, capătul de pe firul interior al curbei
T <sub>17</sub>	Traverse corespunzătoare
T <sub>18</sub> , T <sub>19</sub>	Traverse de beton T13 corespunzătoare
T <sub>20</sub> , T <sub>22</sub> , T <sub>23</sub>	Traverse necorespunzătoare
T <sub>21</sub>	Bulon vertical lipsă, capătul de pe firul exterior al curbei

Foto nr.4 – traversa nr. 0 (detaliu fir exterior curbă)

Ținând cont de constatările făcute la fața locului, se poate afirma că prinderile situate atât la firul exterior cât și la firul interior al curbei nu erau realizate în conformitate cu codurile de bune practici

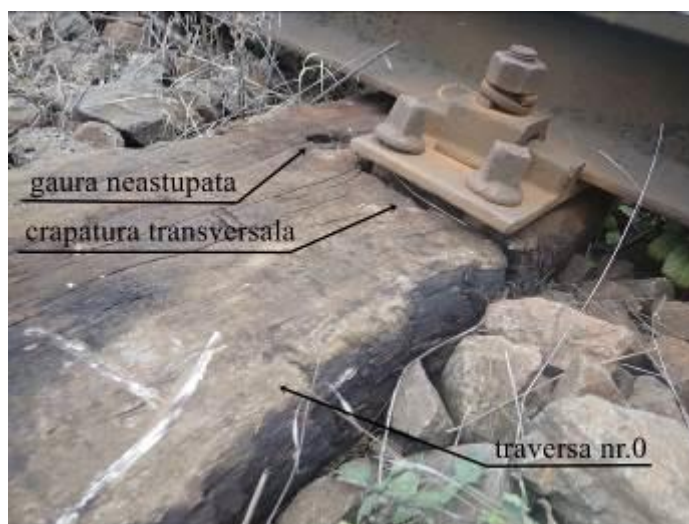
*Foto nr.5 – traversa nr. 0 (detaliu la interiorul firului exterior al curbei)*

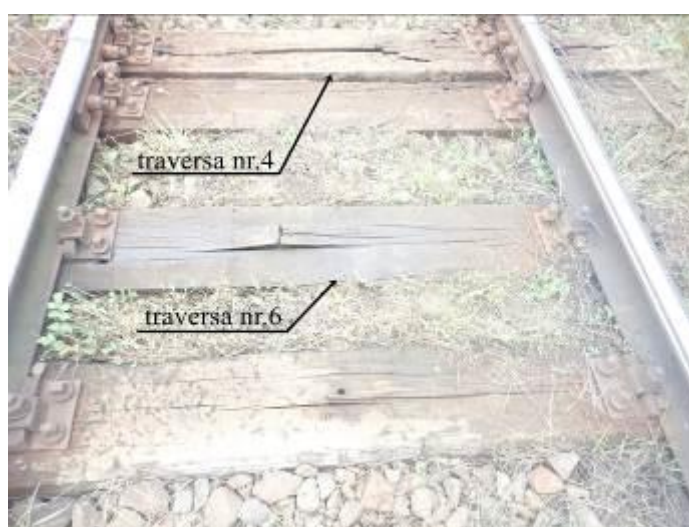
*Foto nr.6 – Traversele nr.4 și nr.6 – (detaliu la interiorul căii)*

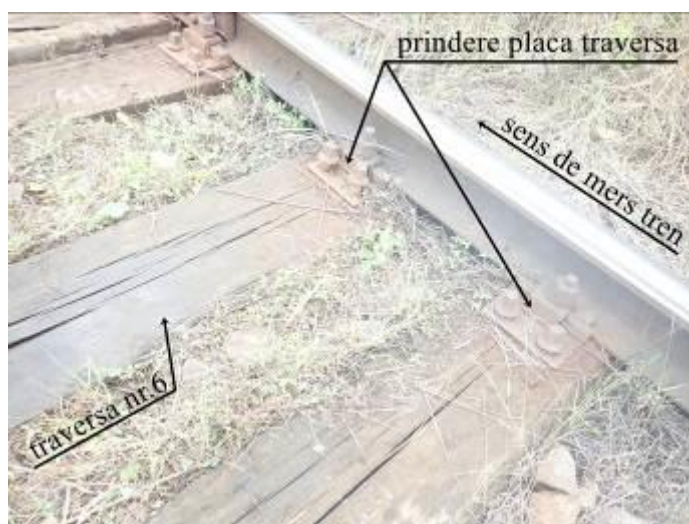
*Foto nr.7 – Traversa nr.6 (detaliu la interiorul firului exterior al curbei)*

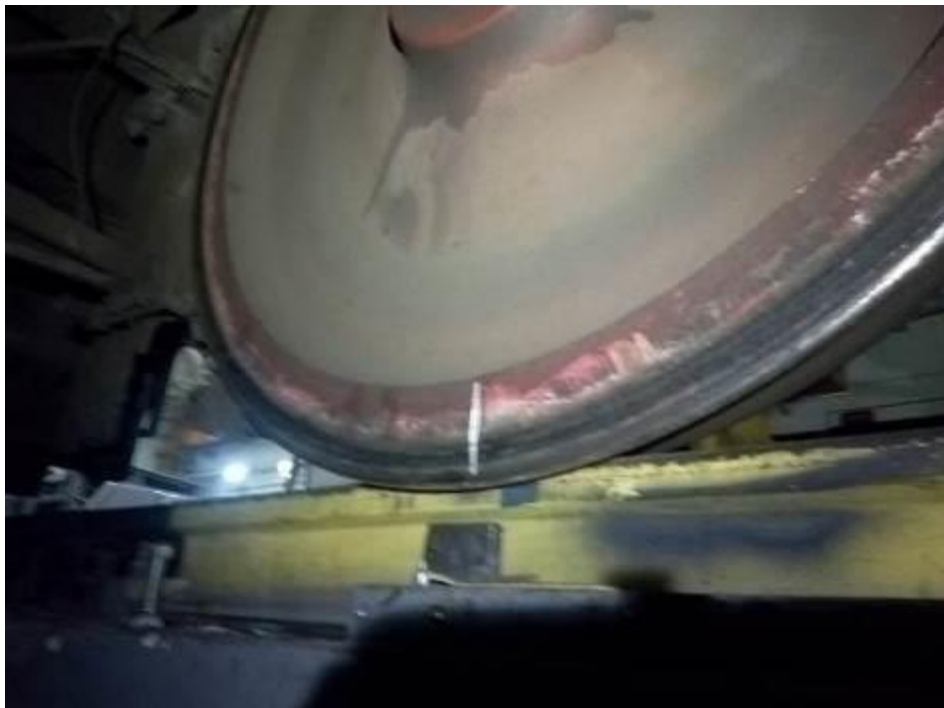
La osia nr.1 (osia deraiată), roata din dreapta avea urme de frecare metalică pe suprafața interioară a profilului de rulare și o știrbitură pe buza acestuia. Roata din partea stângă avea urme de frecare pe partea exterioară a profilului de rulare.

*Foto nr.8 – profil de rulare interior osia nr.1 roata dreaptă*

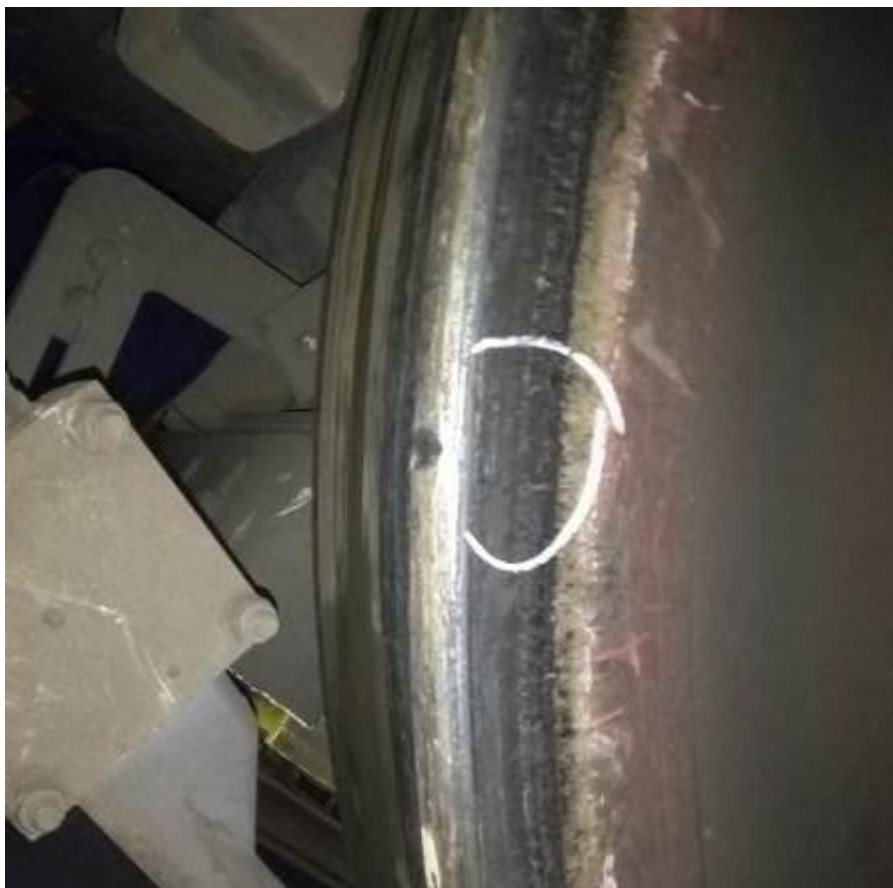
*Foto nr.9 - știrbitură buză profil de rulare osia nr.1 roata din dreapta*

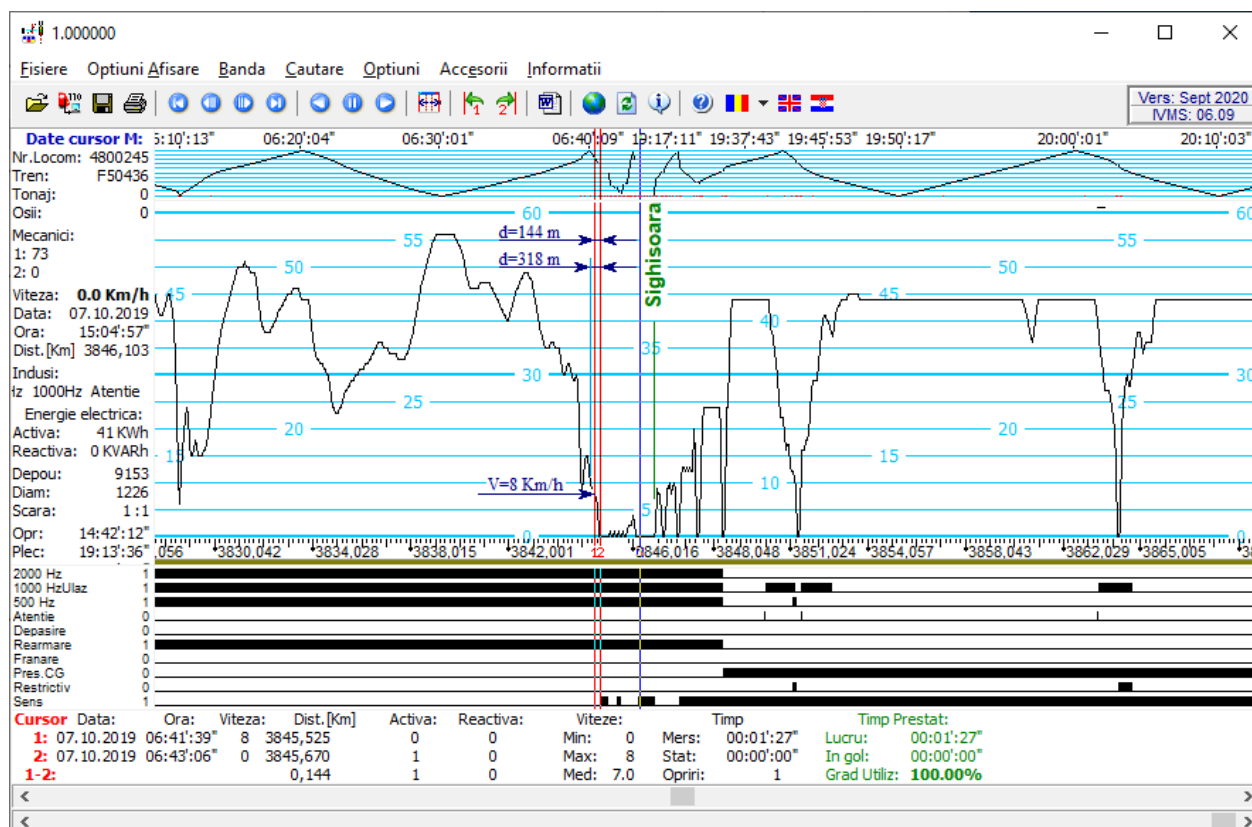
Conform constatărilor efectuate de comisia de investigare (proces verbal specialitate linii), după căderea roții din stânga între firele căii și până la oprirea locomotivei, aceasta a parcurs o distanță de 130 m. Conform diagramei de viteză (*foto nr.10 și foto nr.11*), cu 144 m înainte de oprirea locomotivei, viteza de circulație era de 8 km/h, în scădere, ceea ce conduce la concluzia că în momentul producerii căderii roții, viteza de circulație era sub 8 km/h, cu respectarea restricției de viteză de 10 km/h de pe teren. De asemenea, s-a mai constatat că viteza de circulație era sub 10 km/h cu 188 m înainte de producerea deraierii.

Foto nr.10 – Diagrama de viteză

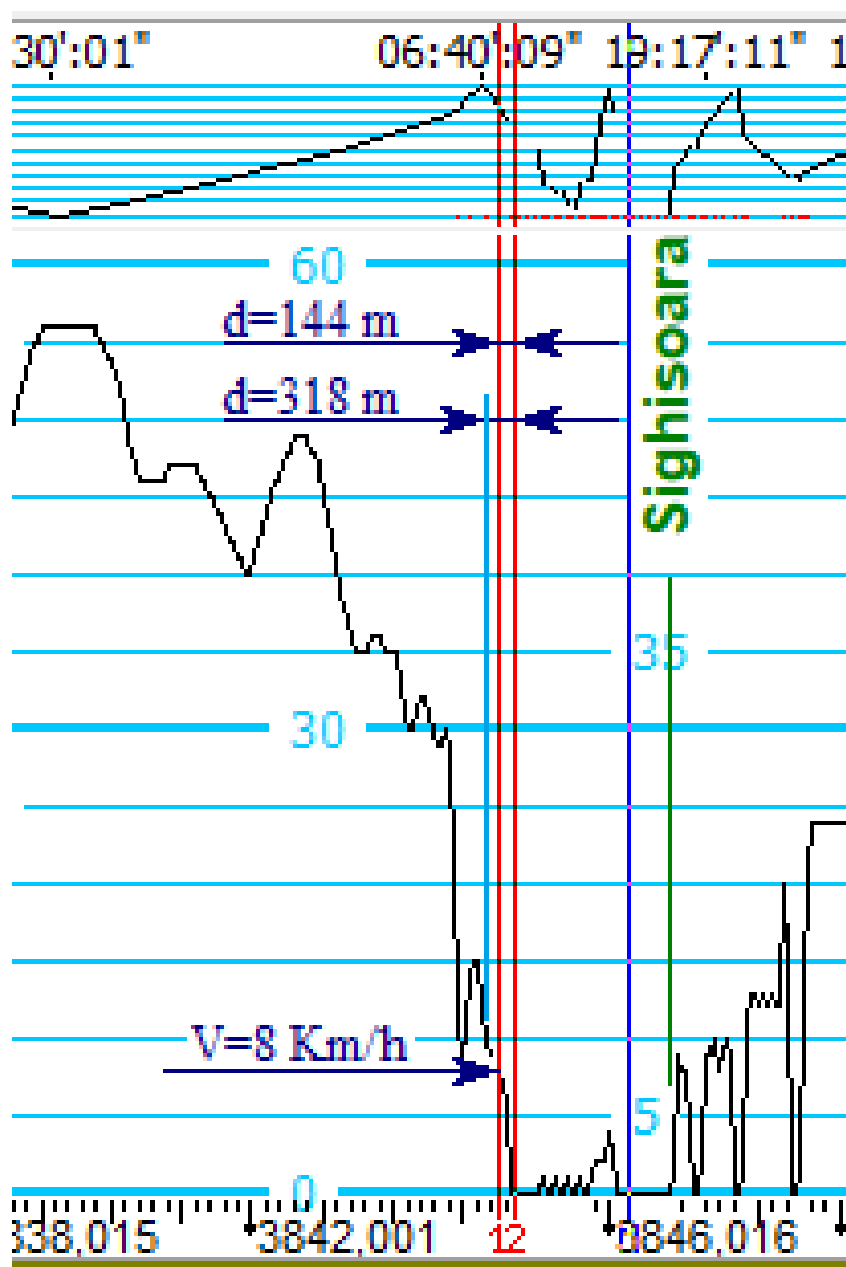
Foto nr.11 – Detaliu diagrama viteză
