AGENȚIA DE INVESTIGARE FERROVIARĂ ROMÂNĂ - AGIFER

RAPORT

**privind investigația accidentului feroviar
produs la data de 15.10.2019 între stația CFR Roșiori Nord și HM Măldăeni,
fir II, la km 101+845**

*Raport Investigare final
05.10.2020*

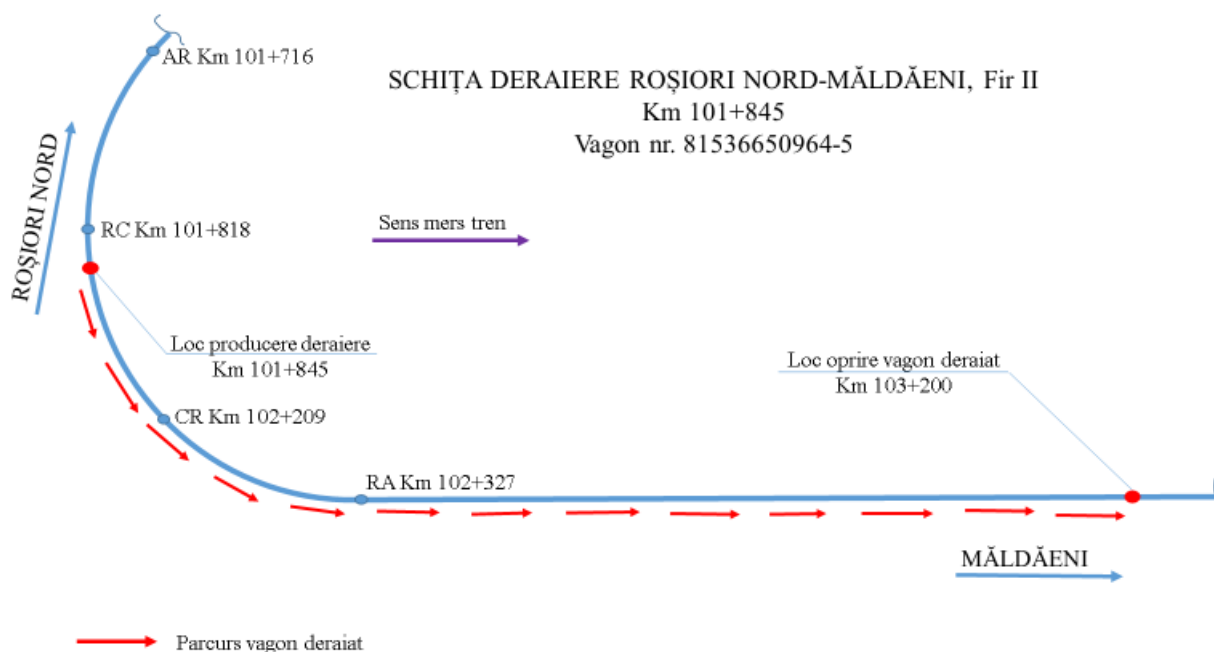
fig. 2- schița deraierii

- roata din partea stângă a primei osii (roata 7), corespondenta roții 8, căzută în interiorul căii;
- roata din partea dreaptă a celei de-a 2-a osii (roata 6), căzută în exteriorul căii;
- roata din partea stângă a celei de-a 2-a osii (roata 5), corespondenta roții 6, căzută în interiorul căii.

Trenul a circulat cu osiile primului boghiu al vagonului nr.81536650964-5 în stare deraiată circa 1350m.

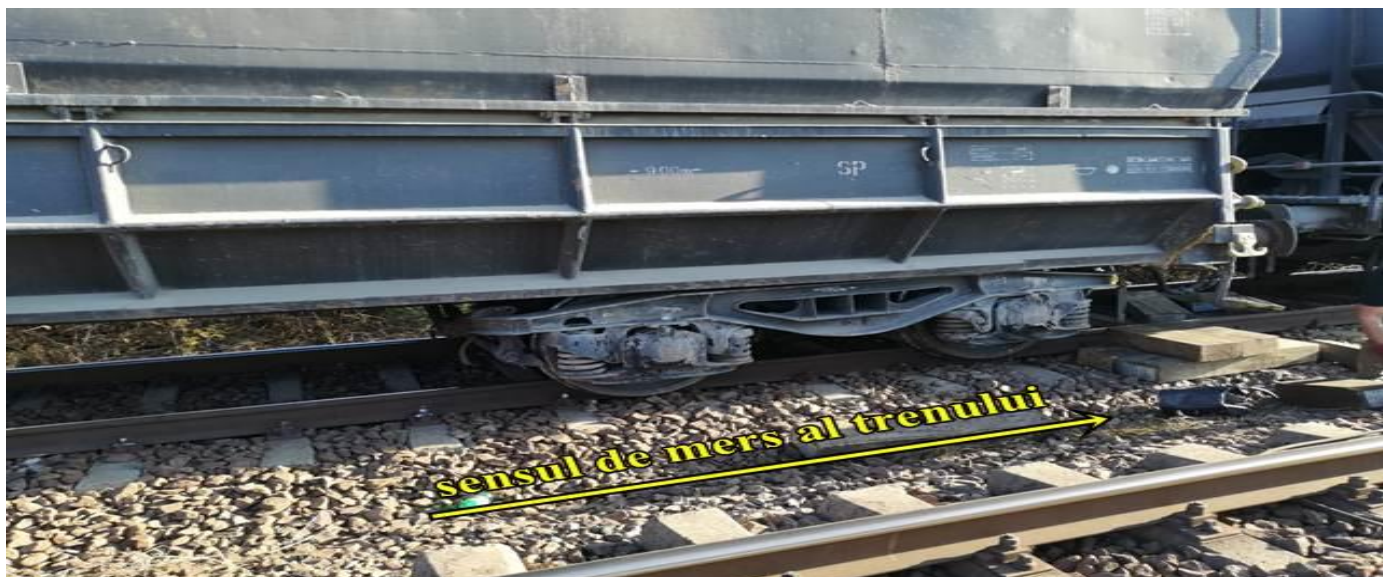
foto 1: poziția boghiului I al vagonului nr. 81536650964-5, după deraiere

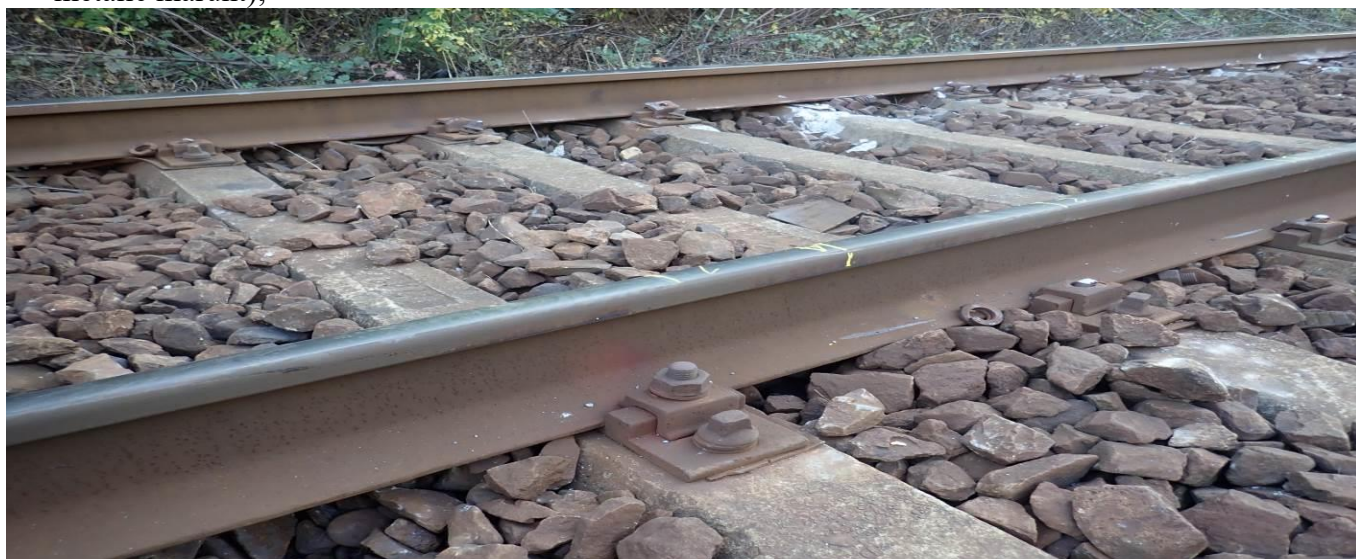
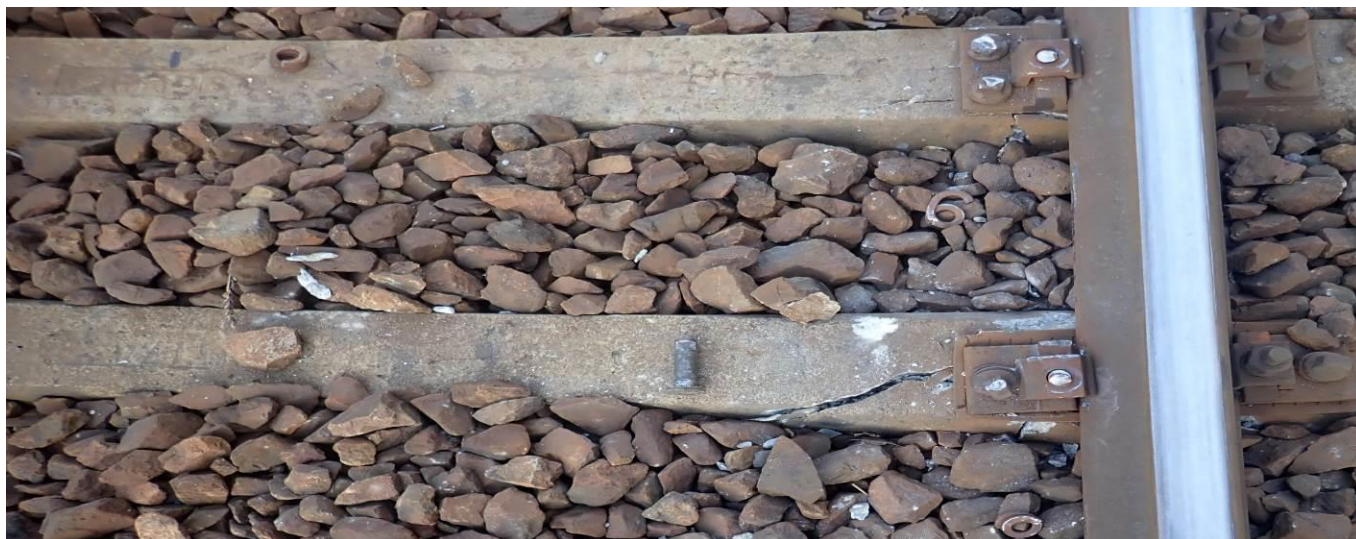
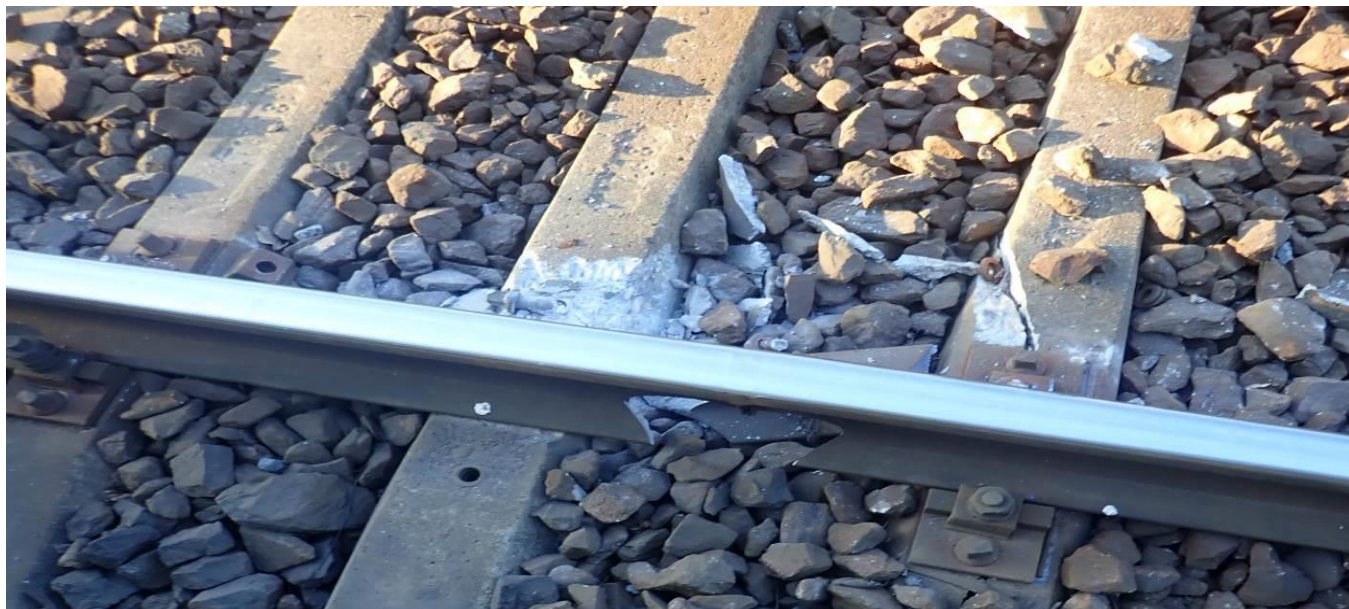
1. Suprastructura căii a fost afectată pe circa 1350m, astfel:
 - prin lovirea sau distrugerea elementelor din compunerea firului II (traverse de beton armat, material metalic mărunt);

foto 2-4: afectarea suprastructurii feroviare

The administrator of the public railway infrastructure replaced reinforced concrete sleepers and completed the fastenings affected in the curve where the accident happened.

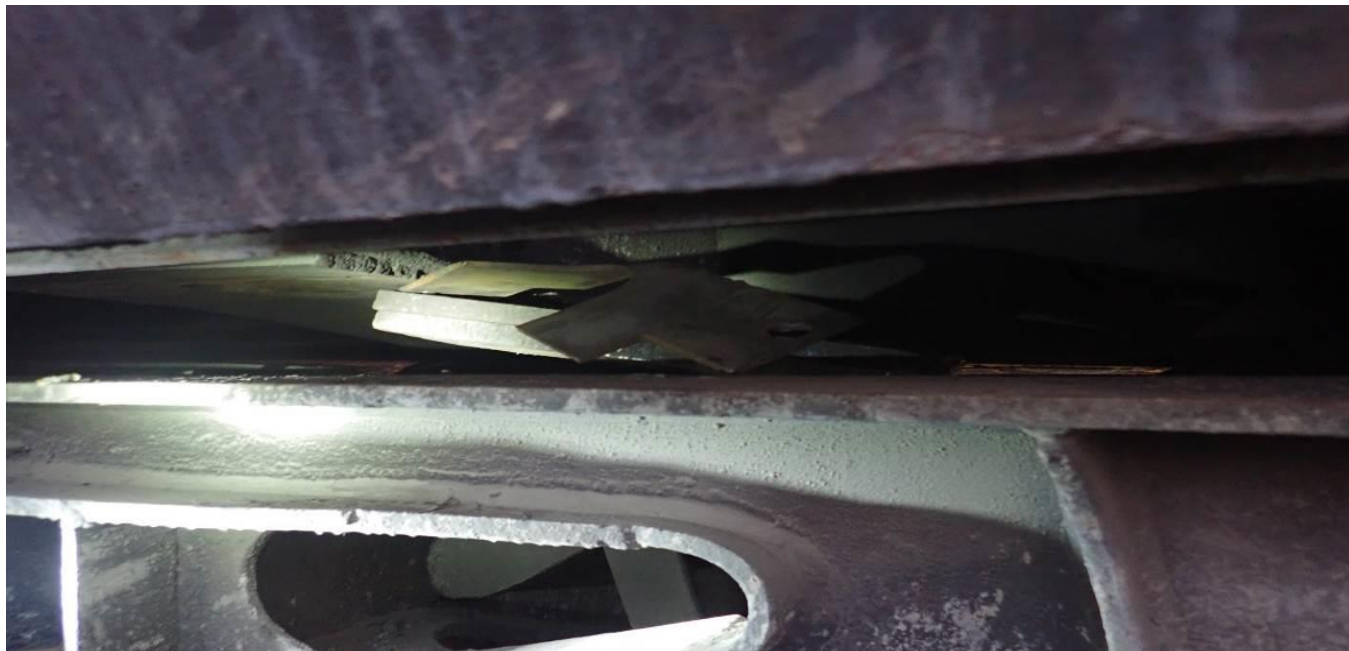
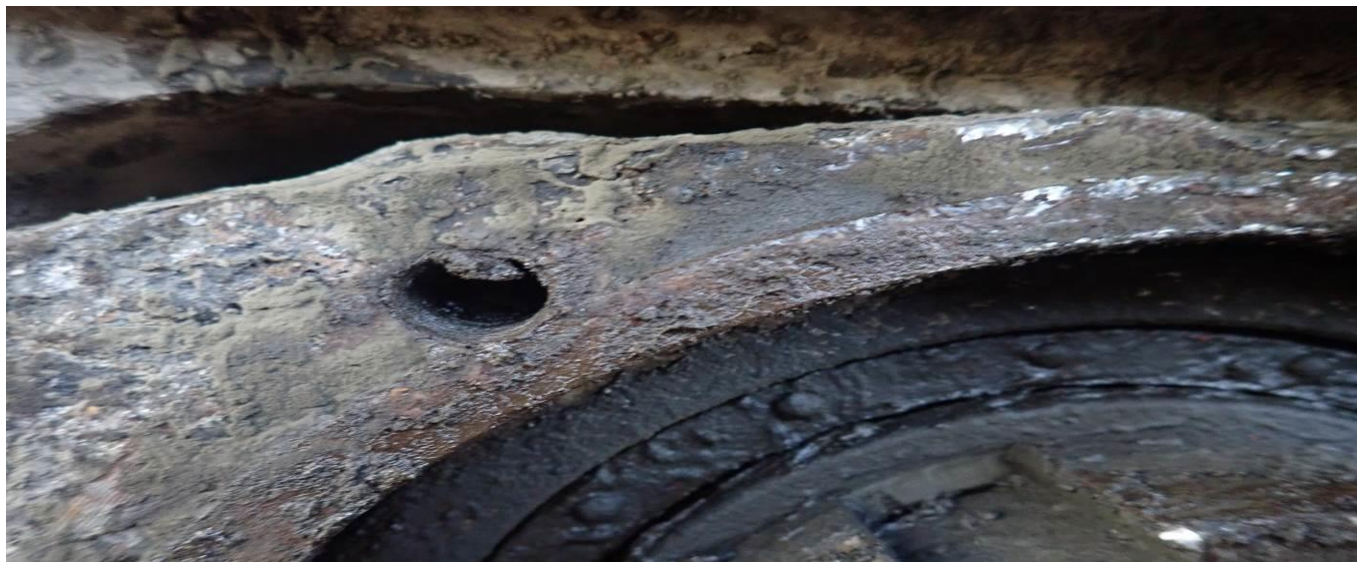
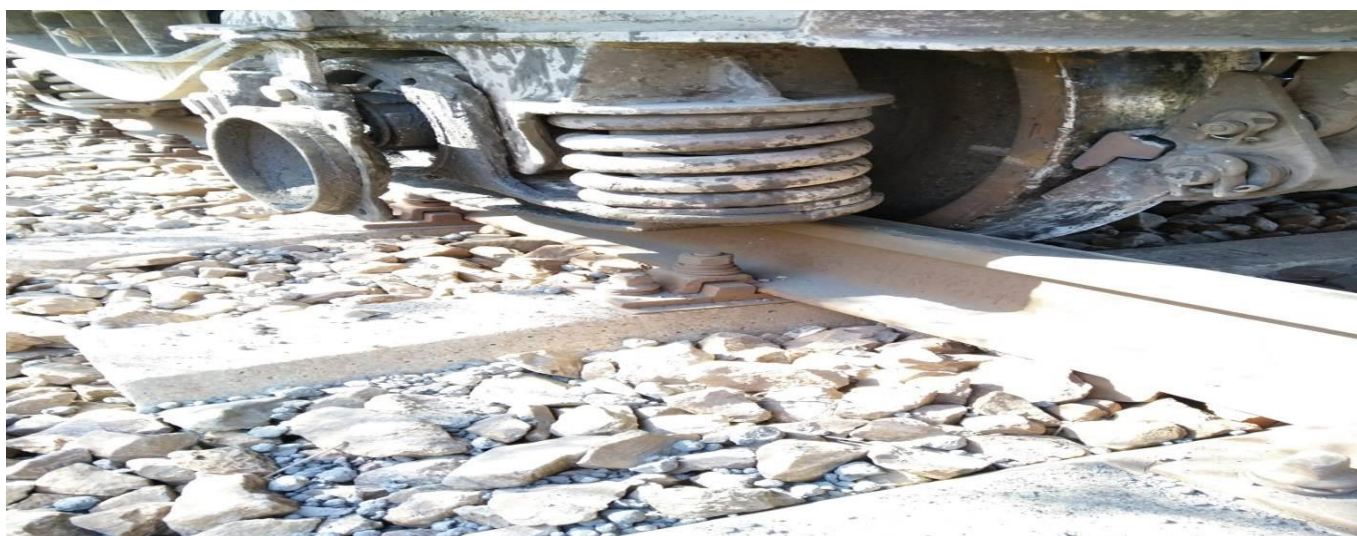
2. Instalațiile feroviare au fost afectate astfel:
 - prin deteriorarea a 4 inductori de cale autostop.
3. Materialul rulant (vagonul nr.81536650964-5 - deraiat) a fost afectat (conform constatărilor preliminare care s-au putut face la locul producerii accidentului), după cum urmează:
 - 8 saboți de frână spărți și cu părți lipsă;
 - capacul cutiei de osie a roții nr. 5 cu 3 șuruburi forfecate (ruptură nouă);
 - la roata nr. 7, amortizorul Lenoir cu eclisa sărită și etrierii de siguranță ruți;
 - 3 șuruburi aparținând pietrei de frecare superioare a boghiului cu roțile 1÷4 (al 2-lea în sensul de mers) forfecate (ruptură nouă).

foto 5-7: afectarea vagonului deraiat

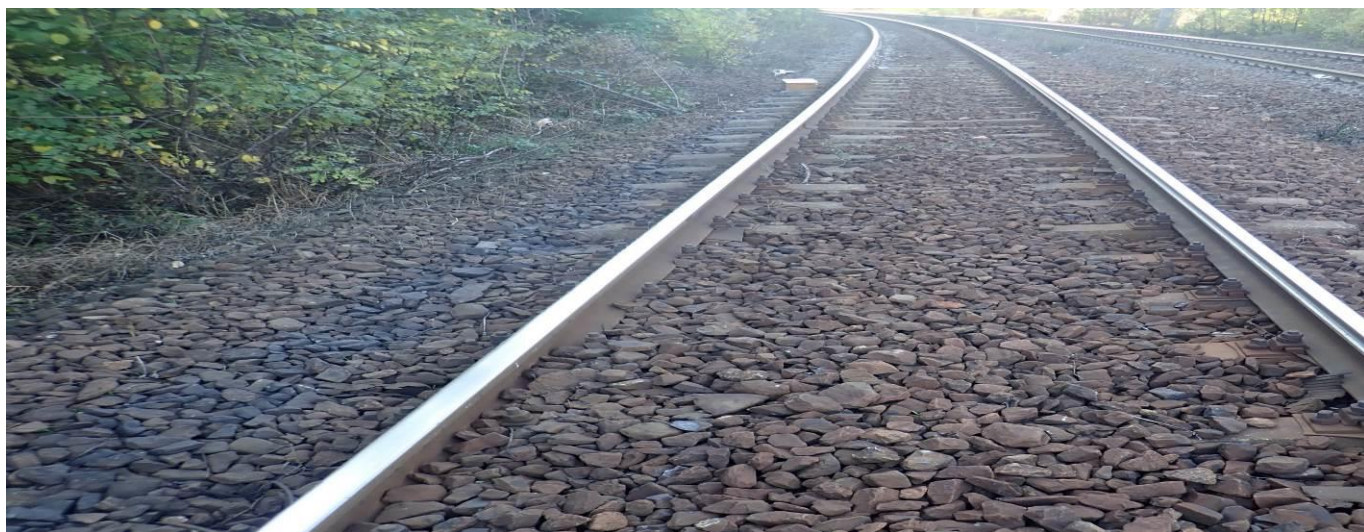
În profilul longitudinal al căii traseul căii ferate, în zona producerii deraierii, este în declivitate de 5,24‰ (pantă în sensul de mers al trenului).

foto 8– zona producerii deraierii

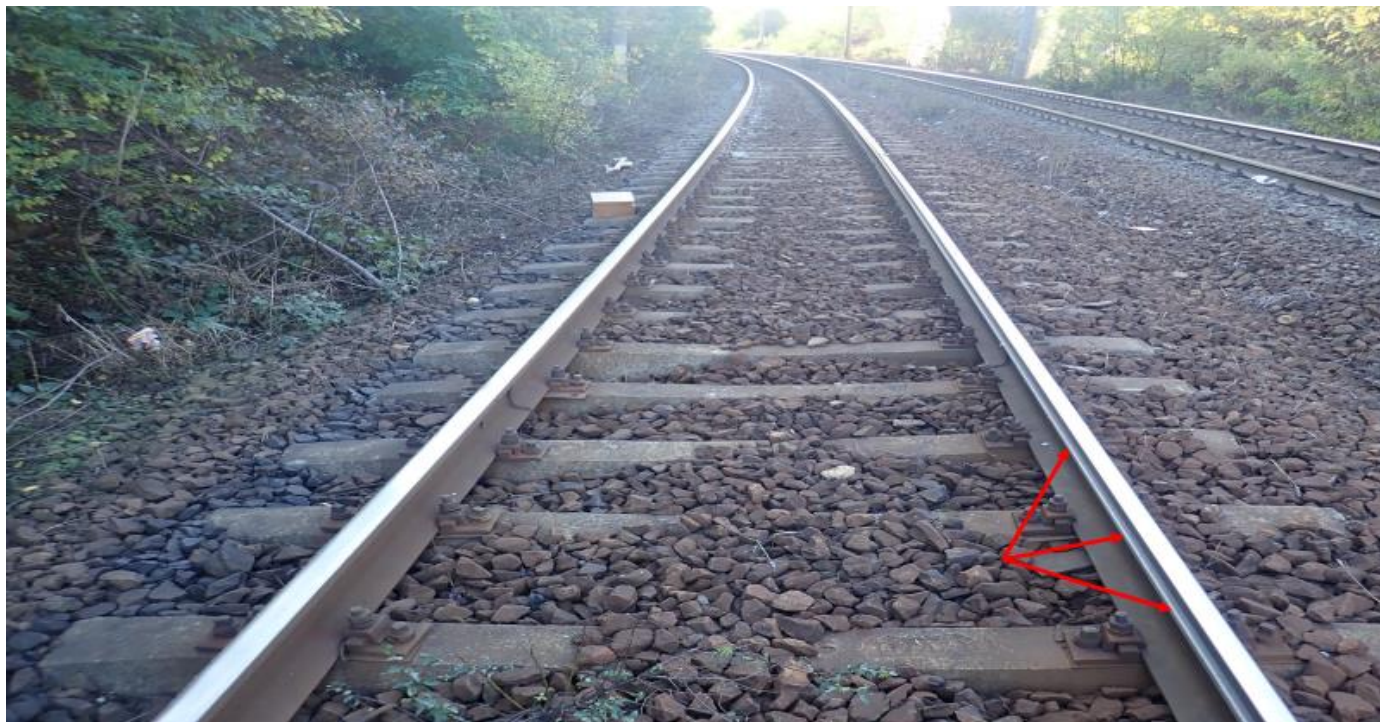
Șina de pe firul exterior al căii pe această zonă, aflată în curbă, prezenta uzuri laterale mari.

foto 9: uzuri ale șinei de pe firul exterior al căii

De asemenea, depășirea valorilor admise ale uzurii verticale pe firul exterior al curbei și în consecință ale ecartamentului prescris a făcut posibilă o rotire a osiei în sens orar față de poziția ei normală, generând creșterea unghiului de atac (unghiul format între buza bandajului și șină, notat α), fapt ce a favorizat de asemenea escaladarea buzei bandajului roții atacante pe flancul activ al ciupercii șinei, în punctul 0.

- reassessment of the „Register of risks – synoptic table” of SRCF Craiova, so the dangers from the operation be kept under control disposing viable solutions and measures.

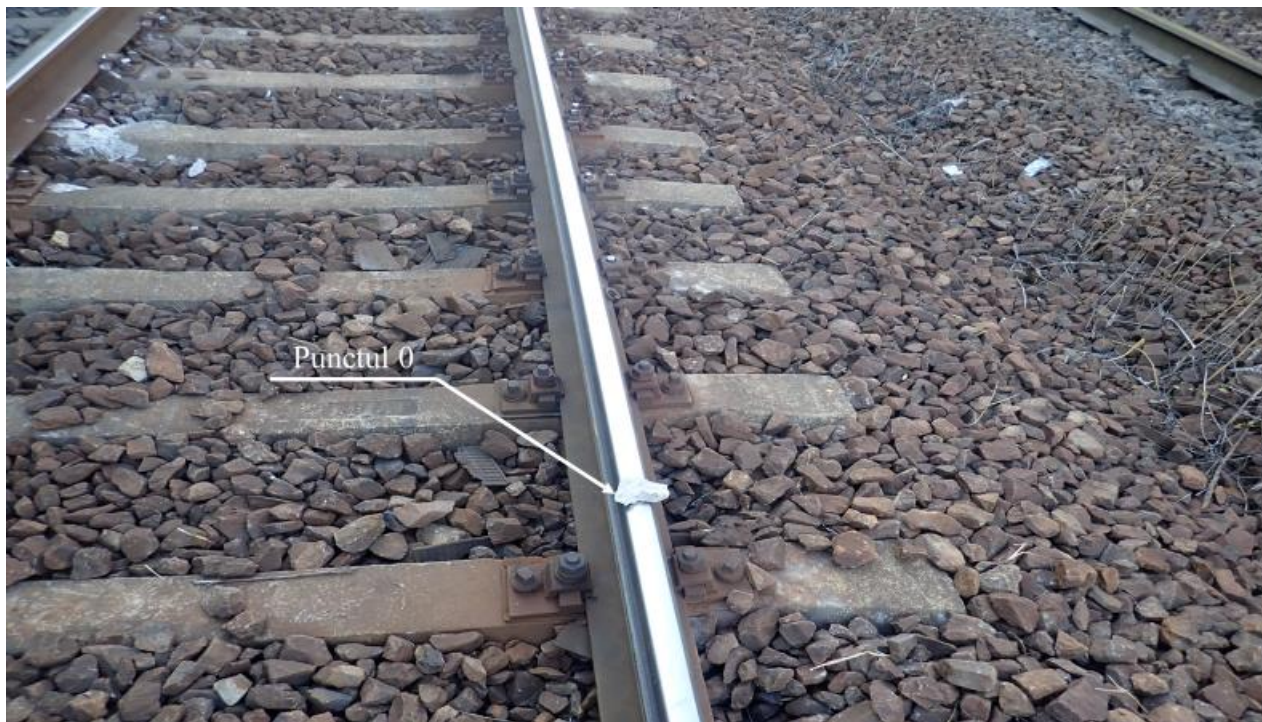
1. trenul a avut un parcurs stabilit din linia 6 a stației CFR Roșiori Nord spre firul II de circulație și mai departe spre halta de mișcare Măldăeni;
2. prima urmă de deraiere (punctul „0”) a fost constatată la km 101+845, în cuprinsul curbei de la km 101+716 la km 102+327 (pe curba circulară), pe firul exterior la acesteia, fiind o urmă specifică de coborâre a buzei bandajului spre exteriorul căii;

foto 10: zona punctului 0

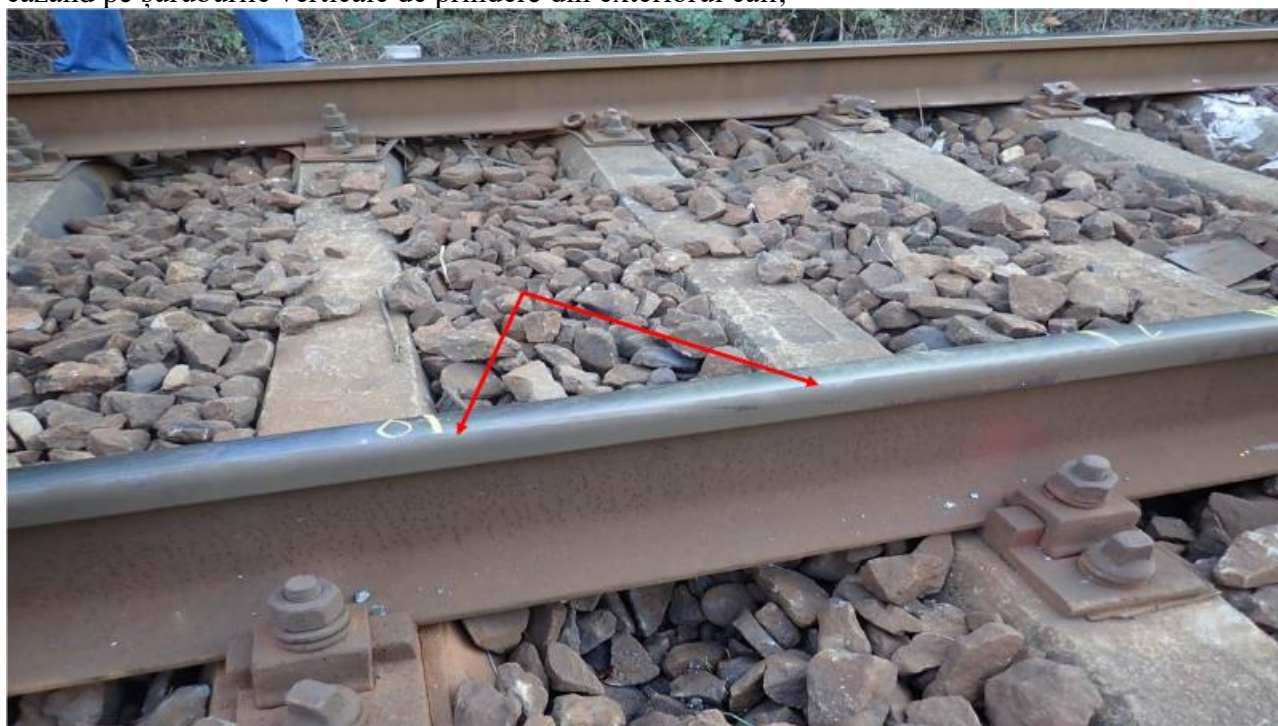
3. urma de coborâre s-a întins pe o lungime de 0,68m, după care roata a părăsit total ciuperca șinei, căzând pe șuruburile verticale de prindere din exteriorul căii;

foto 11: urma de cădere a roții în exteriorul căii

4. această urmă a aparținut primei roți din partea dreaptă (roata nr.8) a vagonului nr.81536650964-5, aflat al 2-lea în compunerea trenului;
5. în momentul în care roata din partea dreaptă părăsește șina, roata corespondentă din partea stângă (roata 7) cade în interiorul căii;

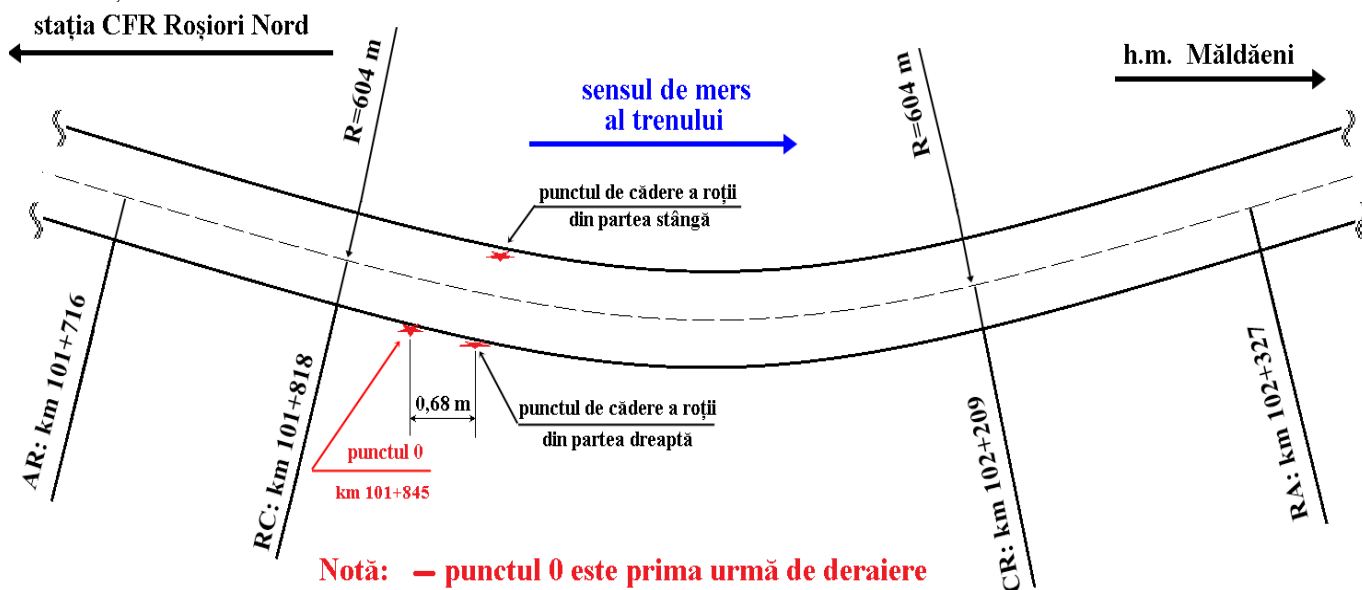
fig. 3: schița producerii deraierii

6. în aproximativ același plan în care a căzut prima osie, are loc și căderea celei de-a 2-a osii (roțile 5÷6), în condiții similare;

Notă: — punctul 0 este prima urmă de deraiere observată pe flancul inactiv al ciupercii șinei

— supraînălțarea $h=125$ mm

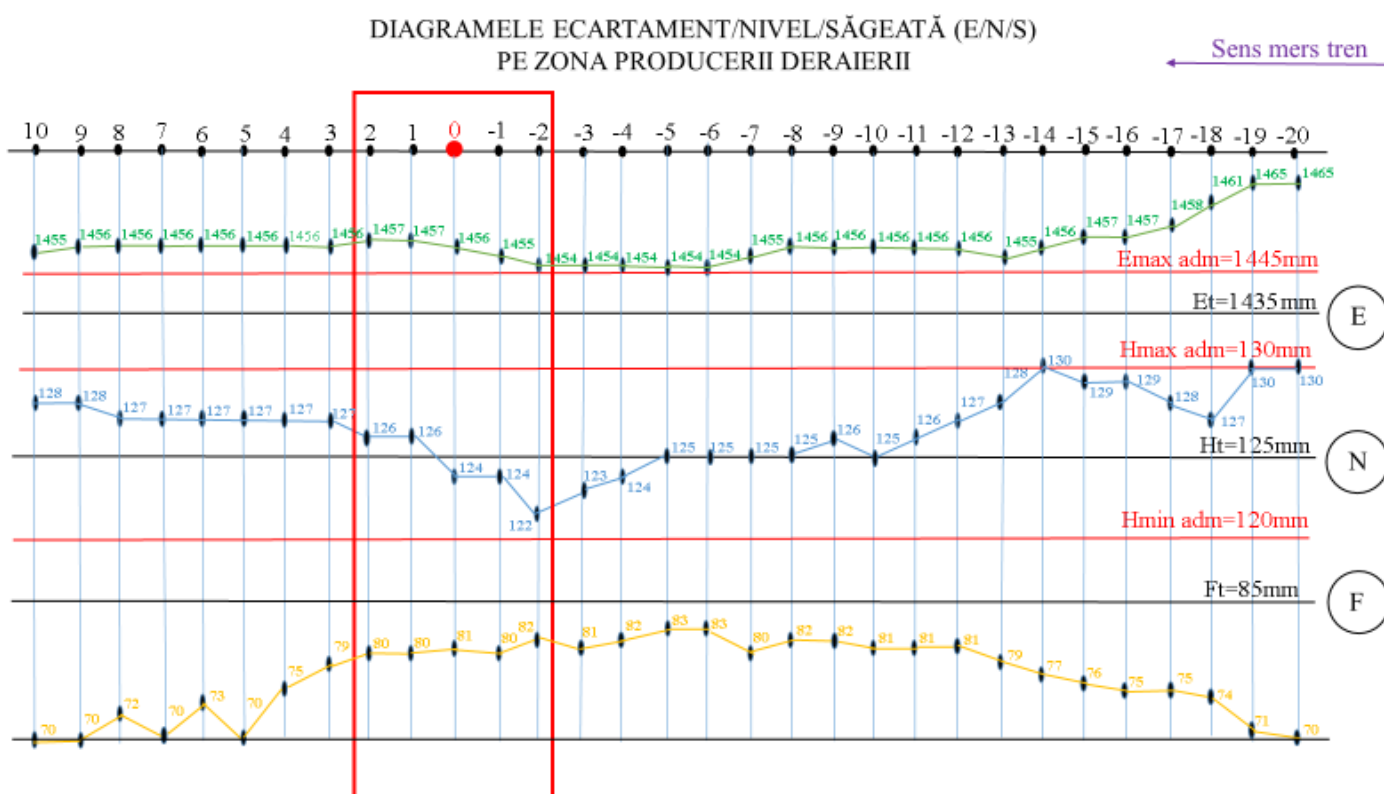
fig. 4: diagrama E/N/F pe zona producerii deraierii măsurată la $d=0,5$ m

7. din punctul „0”, în sens invers circulației trenului, s-au pichetat 40 puncte, din 0,5 în 0,5 m, numerotate de la „-1” la „-40”, iar din punctul „0” în sensul circulației trenului s-au pichetat 20 puncte numerotate de la „1” la „20”. În aceste puncte s-au efectuat măsurători în regim static, cu tiparul de măsurat calea aparținând Secției L2 Roșiori, la ecartament și nivel, respectiv cu coarda de 20 m la săgeata curbei, valorile rezultate fiind prezentate în diagramele următoare (comisia a considerat că o reprezentare grafică a valorilor măsurate în 20 de puncte aflate înaintea punctului 0, respectiv 10 puncte aflate după punctul 0 este suficientă):

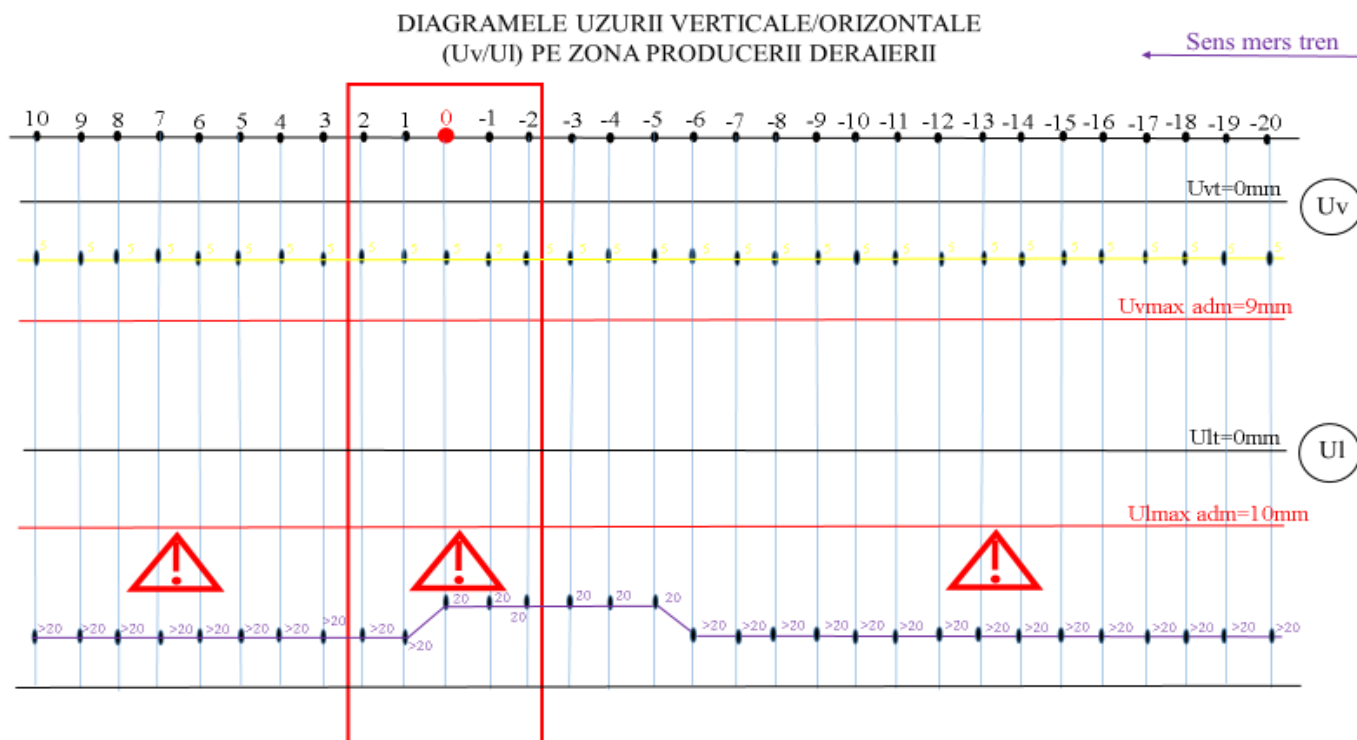
fig. 5: diagrama U_v/U_I pe zona producerii deraierii măsurată la $d=0,5m$

8. comisia menționează faptul că, din cauza uzurilor laterale ale șinei de pe firul exterior, măsurarea săgeților curbei nu s-a putut face la 14 mm sub suprafața de rulare, ci la 40 mm sub aceasta;
9. în punctele mai sus menționate s-au măsurat de asemenea uzurile verticale și laterale ale șinei, pe firul exterior al curbei, reprezentarea grafică a valorilor măsurate în 20 de puncte aflate înaintea punctului 0, respectiv 10 puncte aflate după punctul 0 fiind următoarea:

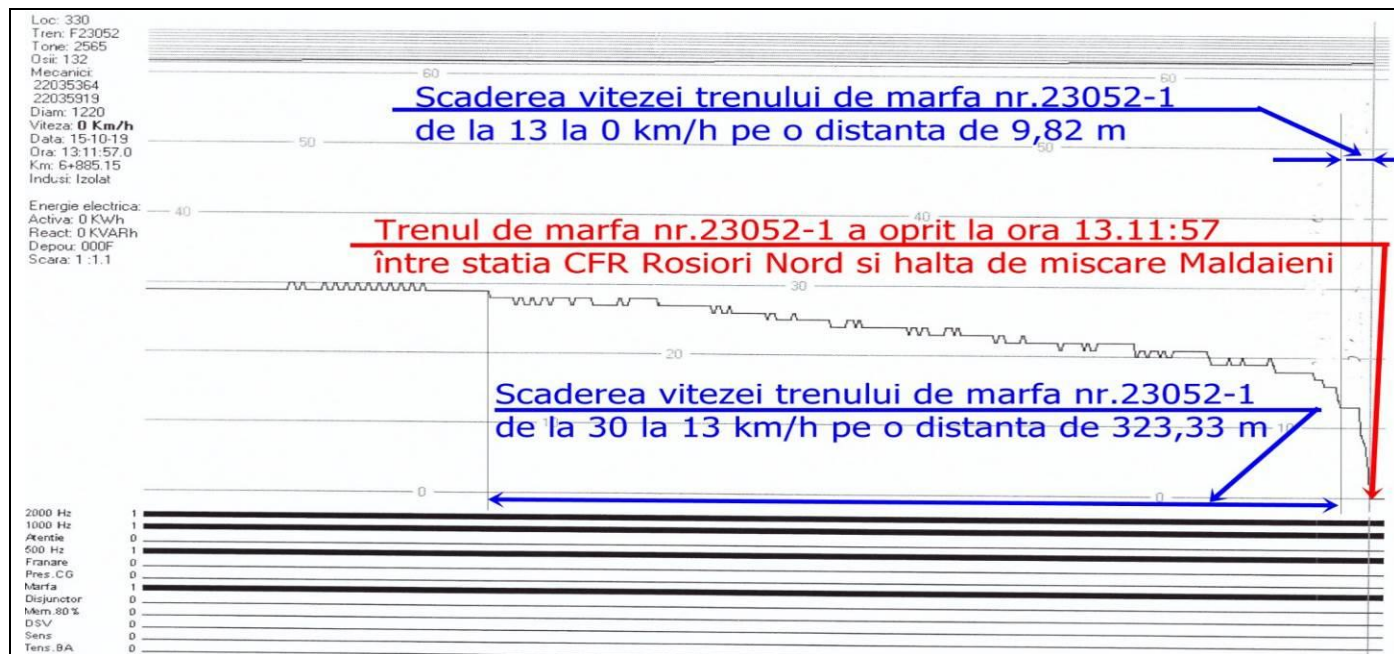
fig. 6: diagrama IVMS – EA 330 cu vitezele trenului înainte de producerea accidentului

- la ora 12.58'.27" trenul pleacă din stația CFR Roșiori Nord, atinge o viteză de 9 km/h pe o distanță de 508,22 metri și circulă în continuare cu viteza maximă de 9 km/h pe o distanță de 733, 83 metri;
- de la 9 km/h viteza crește la 30 km/h pe o distanță de 434,46 metri și circulă în continuare cu viteza de 30 km/h pe o distanță de 969,98 metri;
- de la 30 km/h viteza scade la 13 km/h pe o distanță de 323,33 metri și de la 13 km/h viteza scade la 0 (zero) km/h pe o distanță de 9,82 metri, trenul oprește la ora 13.11'.57" (în linie curentă între stația CFR Roșiori Nord și halta de mișcare Măldăeni).

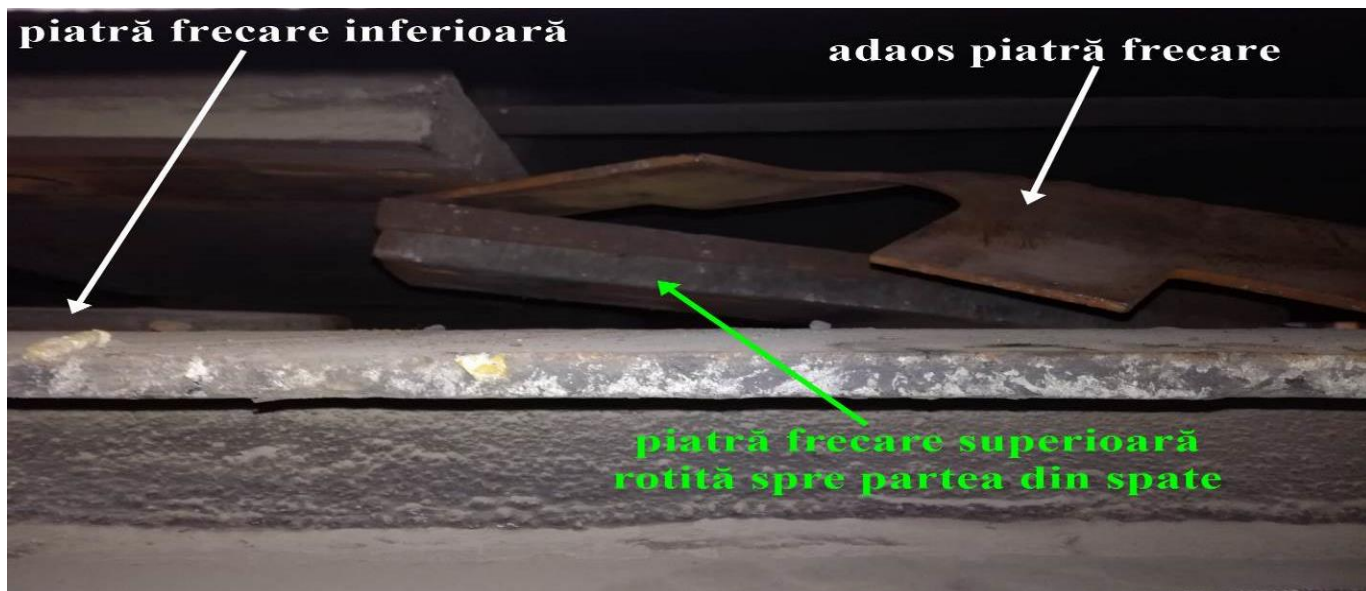
- 8 saboți de frână tip S2 ruți nou;
 - 4 etrieri de siguranță ruți nou;
- la boghiul nederaiat (roțile 1 ÷ 4):
 - piatra de frecare superioară (de pe șasiul vagonului) corespunzătoare roților 1-3 (partea stângă sens de mers) rămasă în șurubul spate dreapta și rotită spre urma vagonului în jurul axei acestui șurub;

- adaosul de la aceeași piatră de frecare era rotit și el spre urma vagonului și deformat.

foto 12: pietrele de frezare inferioară și superioară de pe partea stângă a boghiului cu roțile 1÷4 în după deraierea vagonului

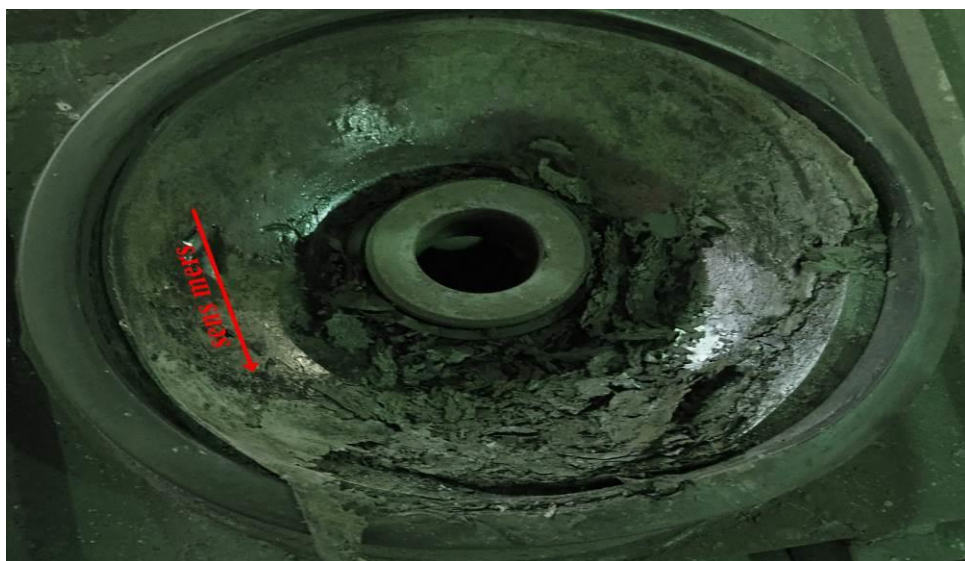
- cotele și dimensiunile măsurate la osiile deraiate și la celelalte părți și subansamble ale vagonului se încadrau în limitele admise în exploatare pentru vagoane de marfă prin *Instrucția nr.250/2005*, fiind constatate următoarele deficiențe:
 - la boghiu cu roțile 5 ÷8, placa de poliamidă era afectată prin strivire pe circa 30% din suprafață, la partea superioară-față, sens mers, această deteriorare fiind produsă ca urmare a circulației în stare deraiată a acestui boghiu;

foto 13: placa de poliamidă de la crapodina inferioară a boghiului cu roțile 5÷8

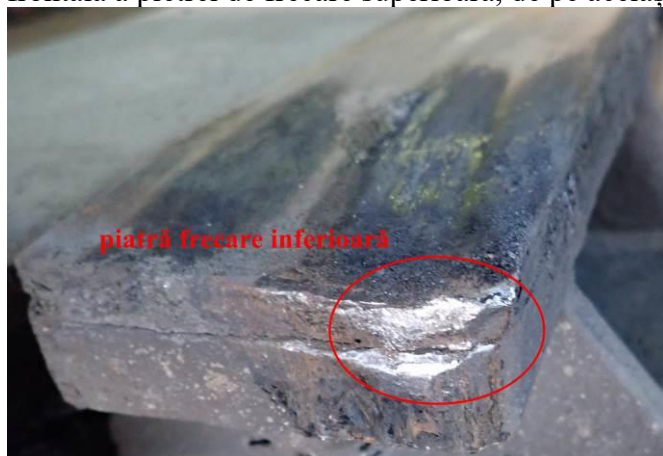
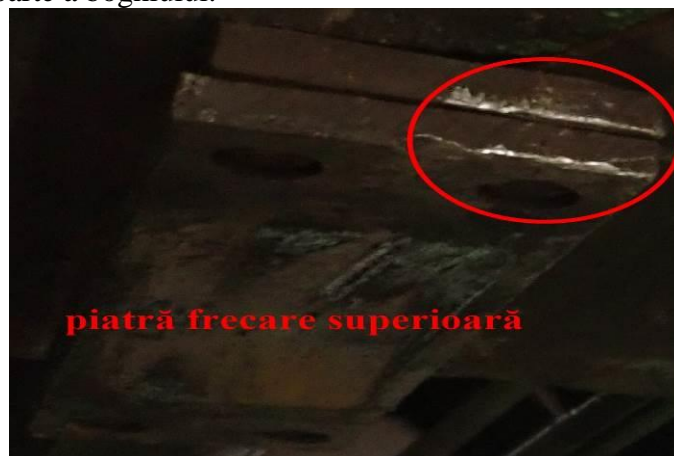
- pietrele de frezare de la boghiul cu roțile 1÷4 prezentau urme de lucru, acestea fiind mai pronunțate la cele de pe partea stângă, sens de mers. Piatra de frezare inferioară de pe partea stângă prezenta și urme de luciu metalic pe partea frontală din spate spre interiorul vagonului. Aceste urme regăsindu-se și pe partea frontală a pietrei de frezare superioară, de pe aceeași parte a boghiului.

foto 14-15: pietrele de frezare inferioară și superioară de pe partea stângă a boghiului cu roțile 1÷4

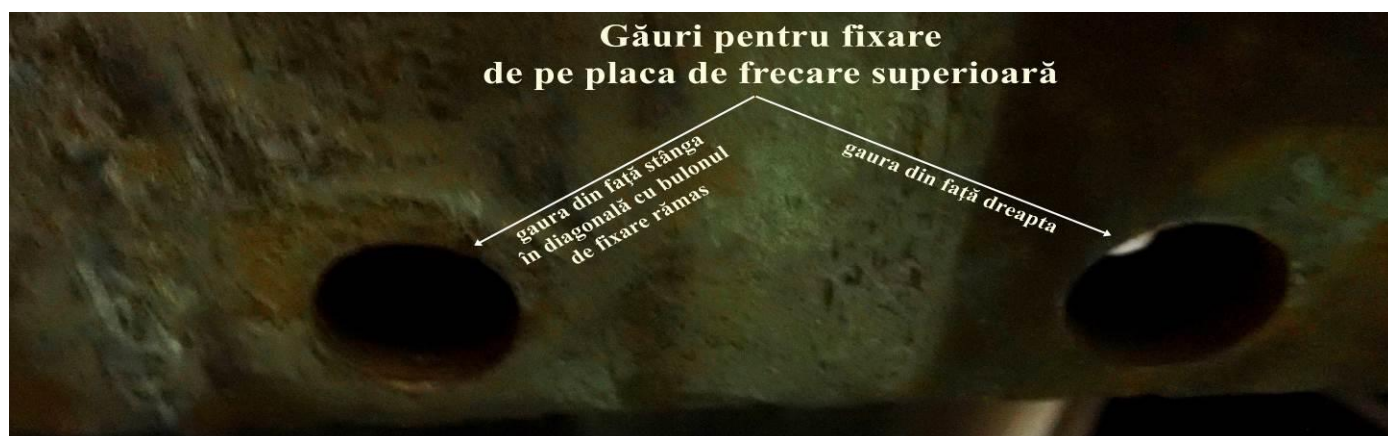
- găurile de fixare a pietrei de frezare superioară de pe partea stângă a boghiului cu roțile 1÷4, nu prezentau deformări, ovalizări care să indice o eventuală forfecare a șuruburilor de fixare (șuruburi M16), foto nr. 16;

foto 16: găurile de fixare, de la capătul opus șurubului rămas, a pietrei de frezare superioară de pe partea stângă a boghiului cu roțile 1÷4

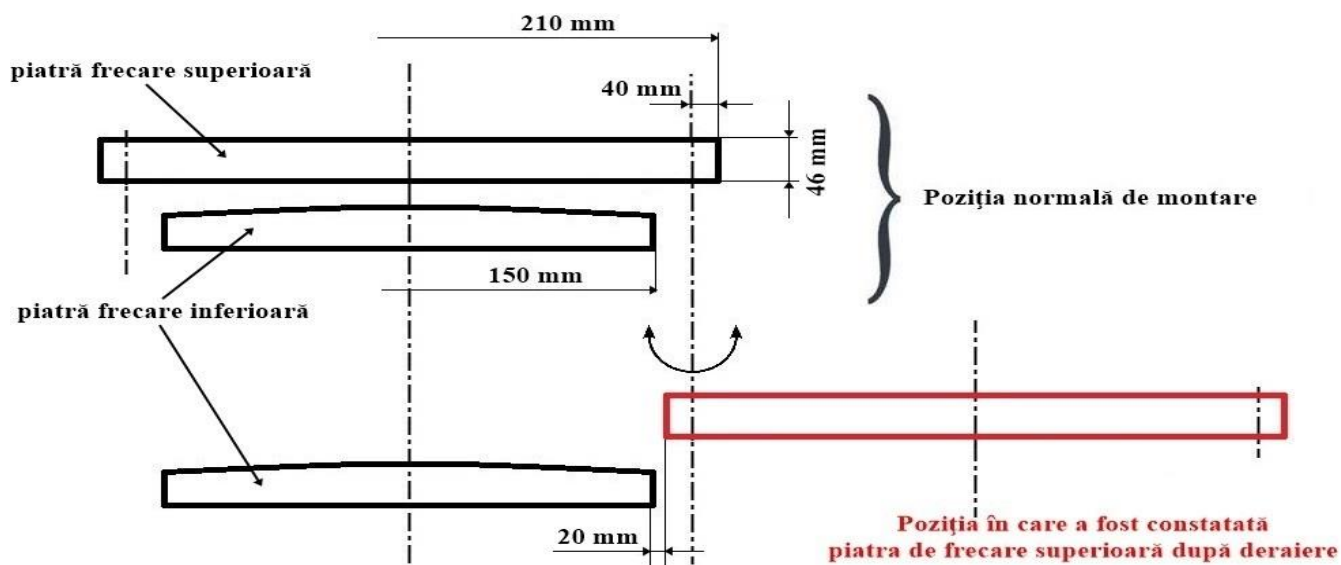
fig. 7: poziția normală și cea constatată după deraiere a pietrelor de frecare inferioară și superioară de pe partea stângă a boghiului cu roțile 1 ÷ 4

- pietrele de frezare din partea stângă a boghiului cu roțile 1÷4 aveau următoarele dimensiuni:

- piatra de frezare inferioară 300 x 90mm;
- piatra de frezare superioară 420 x 125mm; având două adaosuri montate deasupra acesteia, rezultând o grosime totală a celor 3 elemente de 46mm (20 + 21 + 5).

▪ valoarea jocului însumat între pietrele de frecare de pe ambele părți ale boghiului cu roțile 1÷4, al doilea boghiu în sensul de mers, a fost măsurată după introducerea vagonului pe o linie de reparație și aducerea în poziția normală de montare a pietrei de frecare superioare de pe partea stângă (găsită rotită). În aceste condiții a fost constatată o valoare de 22mm pentru acest joc însumat. După cum se observă din fotografia nr.12 și figura nr. 7, după rotirea pietrei de frecare superioare, aceasta permitea pietrei de frecare inferioare să se deplaseze până la zona de fixare a celeilalte pe șasiul vagonului. În urma acestei deplasări valoarea jocului însumat între pietrele de frecare de pe ambele părți ale acestui boghiu s-a majorat cu 46mm și a devenit 68mm (22mm+46mm), depășind valoarea maximă admisă în exploatare de 24mm;

pierderii șurubului de fixare, respectiv al rotirii pietrei de frecare, cel mai probabil aceasta producându-se în momentele anterioare deraierii acestui vagon.

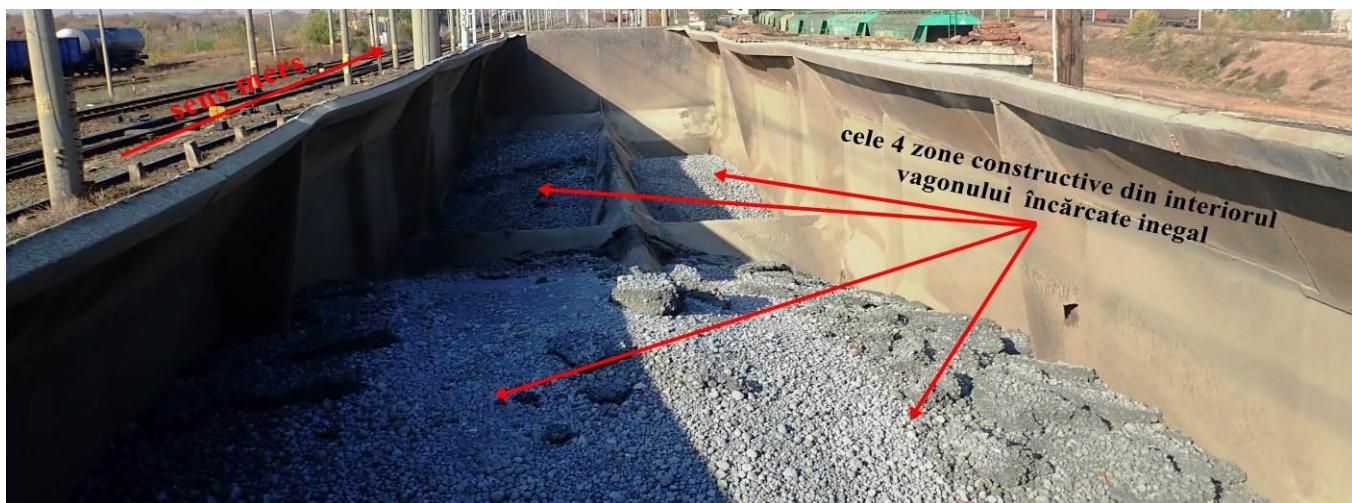
foto 17: aranjarea încărcăturii în vagonul nr.81536650964-5

La verificarea vizuală a încărcăturii s-a constatat că aceasta are o componență relativ omogenă (granule de dimensiuni apropiate), fiind repartizată inegal în cele 4 zone constructive din interiorul vagonului, cantitatea din aceste zone scăzând în următoarea ordine: stânga spate (sens mers la momentul deraierii), dreapta spate, stânga față și dreapta față. Având în vedere această constatare, au fost efectuate măsurători în 14 puncte identificate după numărul fusurilor de osie (4 măsurători în colțurile vagonului, 2 măsurători în dreptul separatorilor intermediari din jumătatea din spate, 4 măsurători la mijlocul vagonului și 4 măsurători în dreptul celor două crapodine), a distanței existente între rama superioară a vagonului și încărcătura acestuia, rezultând următoarele:

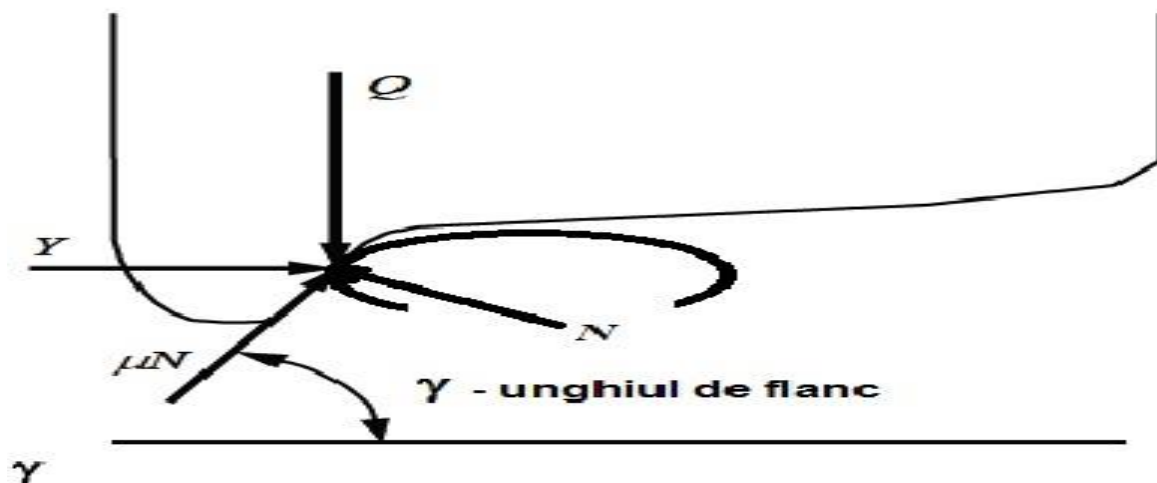
fig. 8: forțele ce acționează la contactul roată-șină

Notând sarcina pe roata atacantă cu Q , reacțiunea din partea șinei firului exterior cu N și forța laterală de ghidare pe roata atacantă cu Y , respectiv cu μN forța tangențială, în regim dinamic a avut loc următorul fenomen:

Din cauza încărcăturii așezate inegal precum și a deplasării pietrei de frecare către urma vagonului, având drept consecință majorarea jocului însumat al pietrelor de frecare peste toleranțele admise, are loc o descărcare de sarcină pe roata atacantă adică o scădere semnificativă a valorii lui Q . Scăzând valoarea lui Q , scade și intensitatea reacțiunii șinei, în speță valoarea lui N .

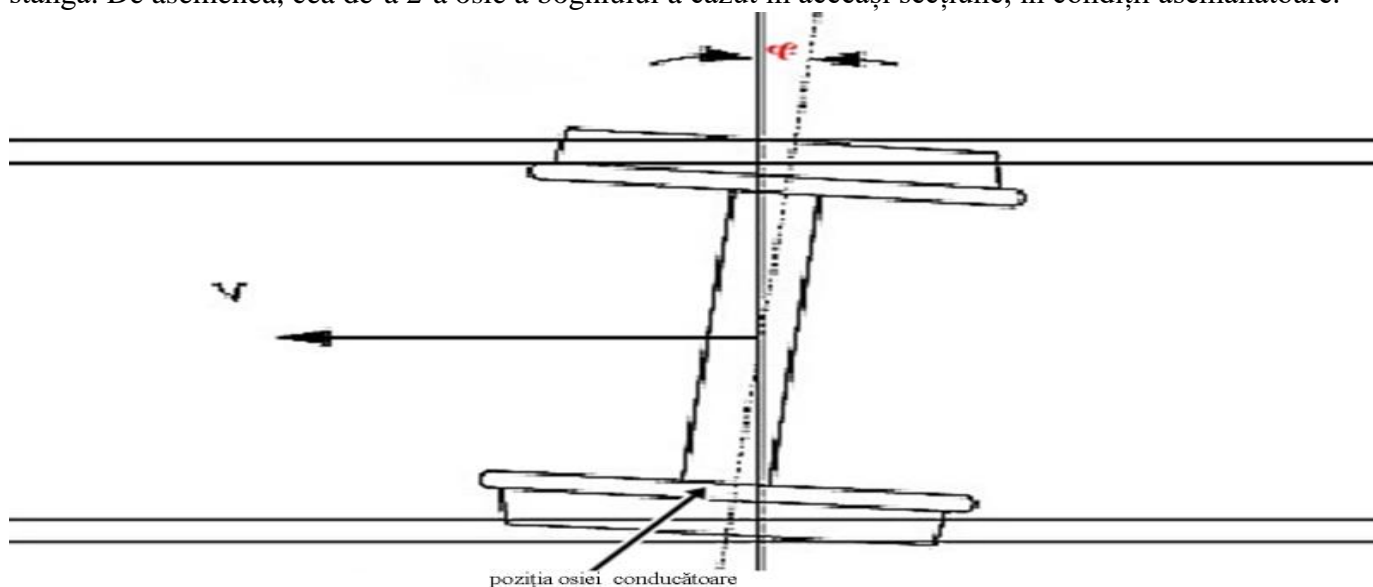
fig. 9: poziția osiei conducătoare în cuprinsul curbei

În secțiunea transversală a căii, în care această roată conducătoare a căzut la exteriorul căii, s-au constatat și urme de cădere a roții în interiorul căii, produse de către roata corespondentă din partea stângă. De asemenea, cea de-a 2-a osie a boghiului a căzut în aceeași secțiune, în condiții asemănătoare.
