## RAPORT DE INVESTIGARE

Privind accidentul feroviar produs la data de 17.10.2019, ora 07:40, pe raza de activitate a Sucursalei Regionale CF Cluj, secția de circulație Cluj Napoca – Oradea, între stația CFR Cluj-Napoca și halta de mișcare Baciu, km.503+070 (linie dublă, electrificată), pe firul I de circulație, prin declanșarea unui incendiu la locomotiva DHE 561, aflată în remorcarea trenului de călători nr.144-1, aparținând operatorului de transport SNTFC „CFR Călători” SA..

Raport de investigare ediție finală  
13 octombrie 2020

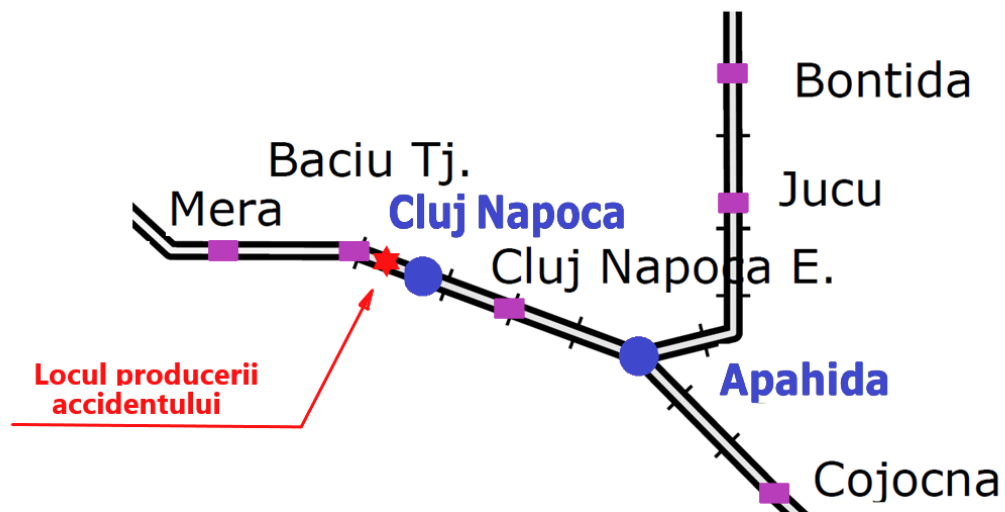
**Photo 1** – Accident site

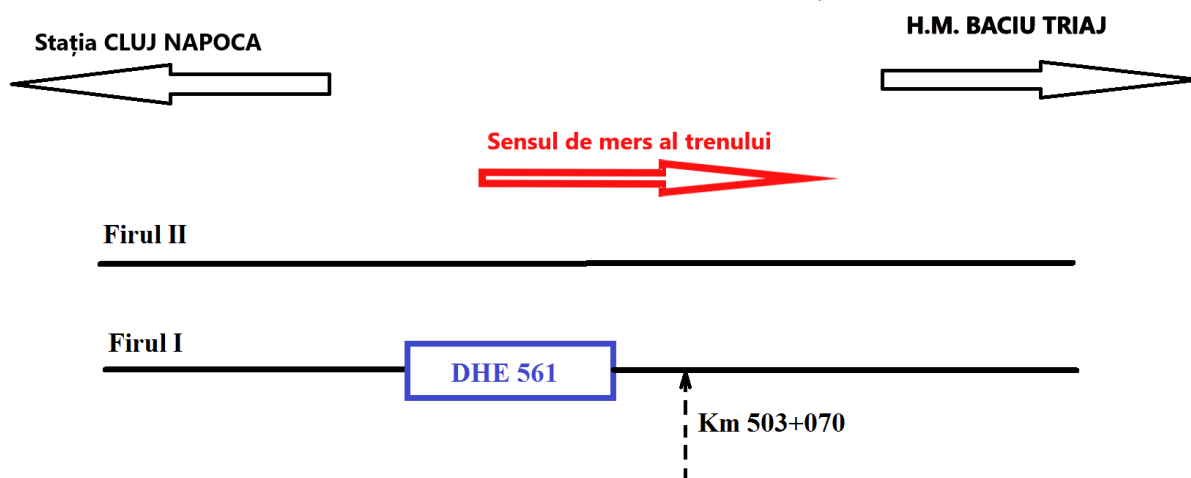
***Imaginea 2- Locul opririi locomotivei DHE 561***

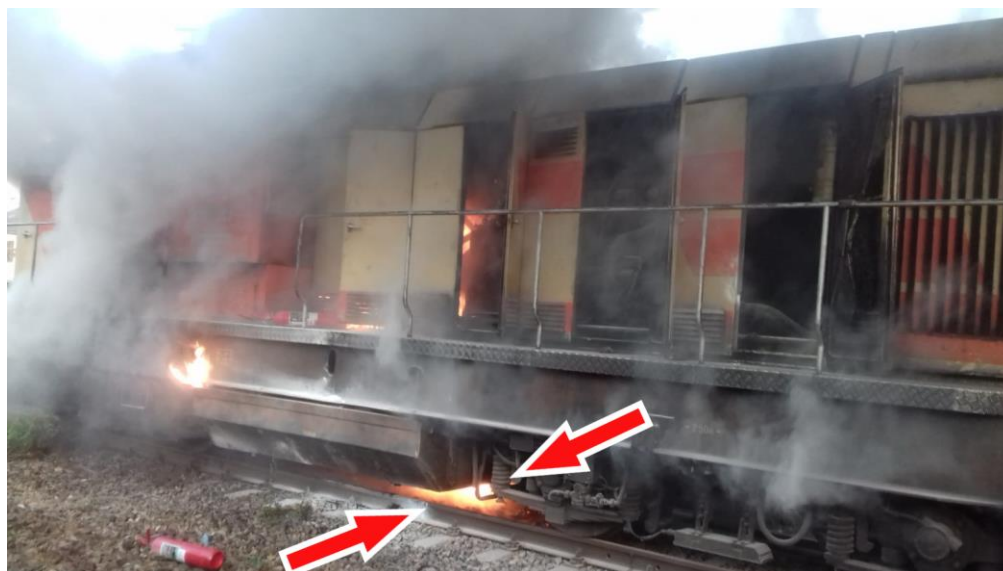
**Imaginea 3** - flăcări pe terasament sub rezervorul de motorină (imagini provenite de la martori oculari)

Înainte de explozia de la rezervor a observat cum se scurge motorină aprinsă de la rezervor pe terasamentul căii ferate.

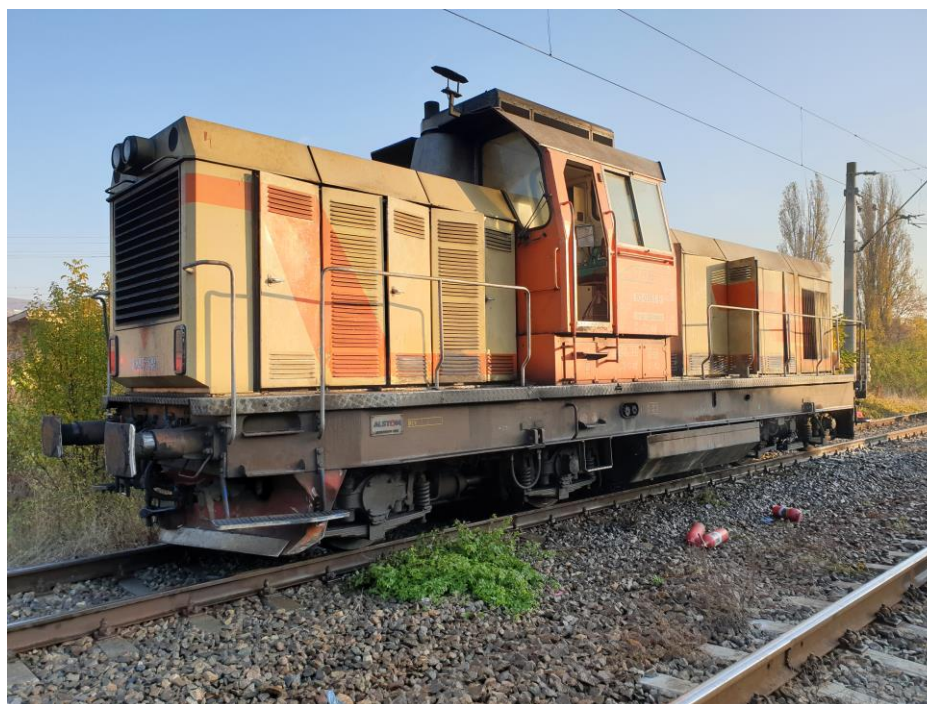
*Imaginea 4 – locomotiva DHE 561, după stingerea incendiului de către pompierii militari*

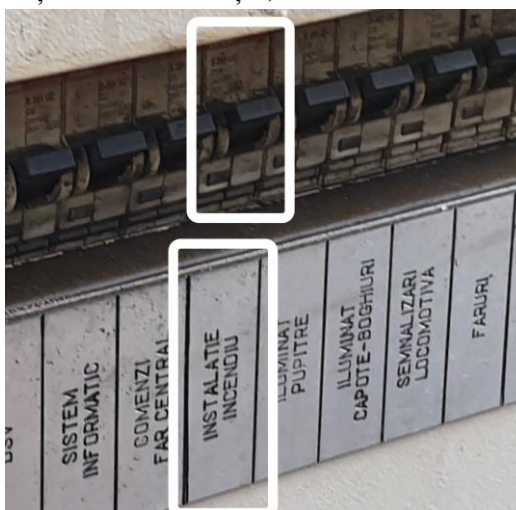
- siguranța electrică automată aferentă instalației de detectare a incendiilor la compartimentele motor era nedeclanșată, instalația fiind în funcție;

***Imaginea 5 - siguranța electrică de la instalația de detectare a incendiilor la compartimentele motor, era nedeclanșată;***

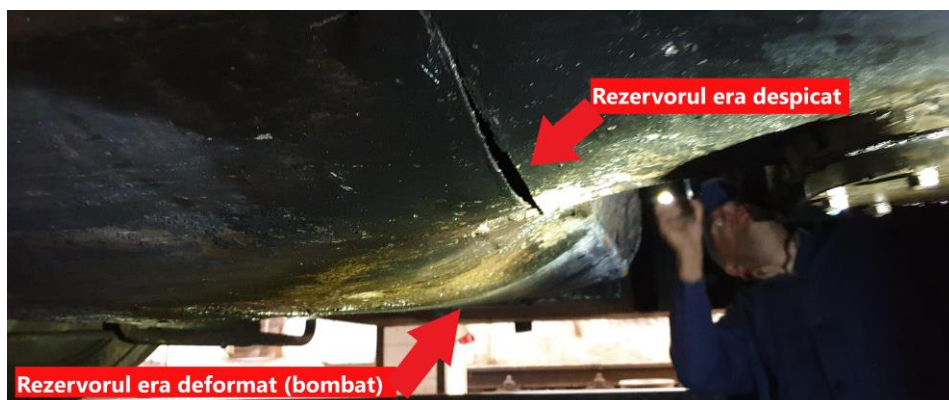
- rezervorul de motorină era deformat (bombat) ca urmare a unei explozii în interiorul acestuia;
- rezervorul de motorină era despicat ca urmare a unei explozii în interiorul acestuia;

**Imaginea 6** – rezervorul de motorină despicat și deformat de o explozie în interiorul acestuia

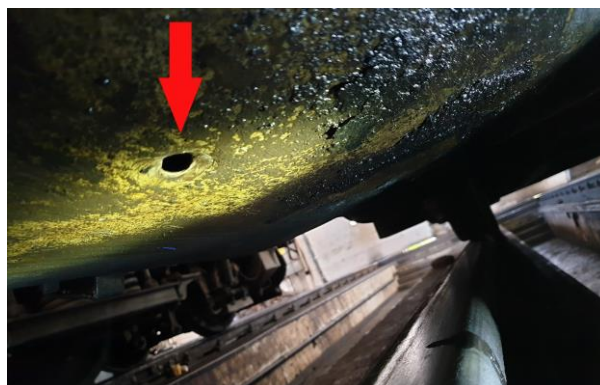
The direct cause of the fire was the ignition of the diesel, draining through a hole in the locomotive tank, by the sparks of the brake shoes, during the train braking;

- perforation of the diesel tank by a nonidentified object;

- rezervorul de motorină prezenta la partea inferioară un orificiu cu diametrul de aproximativ 1 cm, perforația fiind orientată dinspre exterior către interiorul rezervorului;

**Imaginea 7** – rezervorul de motorină prezenta un orificiu, perforat dinspre exterior spre interior;

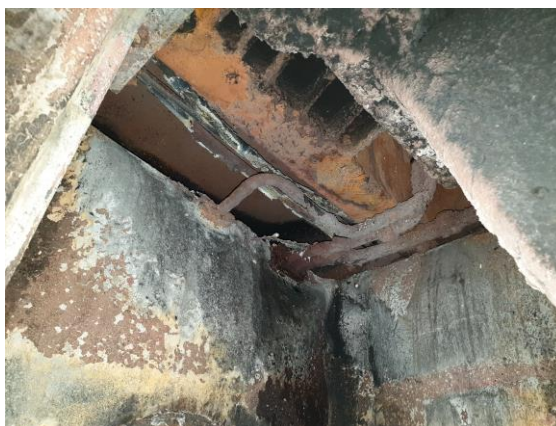
- zonele cele mai afectate de ardere se aflau sub șasiul locomotivei în zona rezervorului de motorină;

***Imaginea 8 – efectul arderii sub locomotivă în zona rezervorului de motorină***

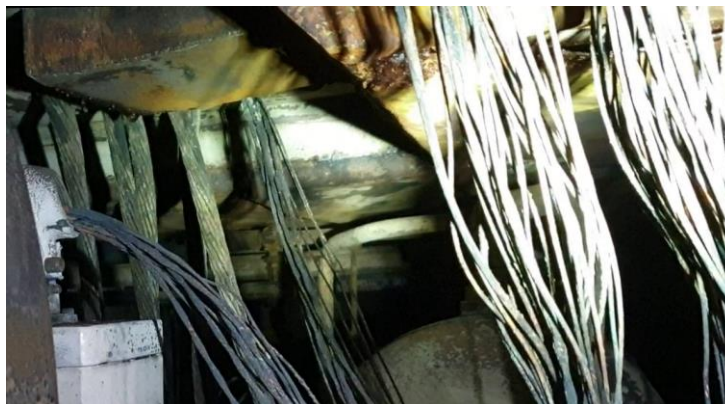
- cablurile cele mai afectate de ardere erau cablurile electrice aflate deasupra rezervorului de motorină, sub cabina de conducere a locomotivei;

***Imaginea 9 – cabluri electrice arse, aflate sub cabina de conducere în zona rezervorului***

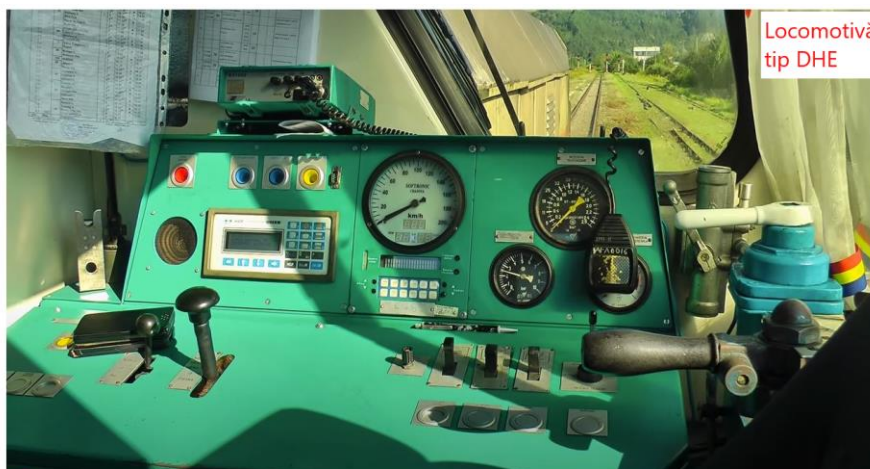
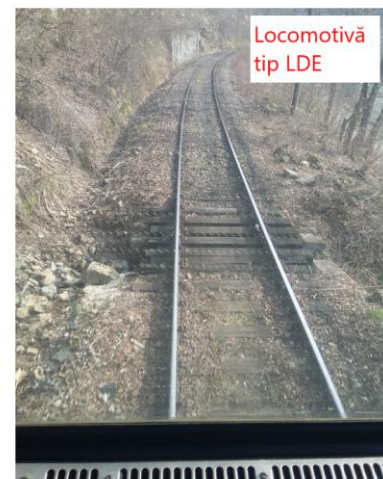
La locomotiva tip DHE, vizibilitatea pe care o are personalul de locomotivă asupra terasamentului căii ferate în direcția de mers, este obturată de capota locomotivei, din cauza formei constructive a acestui tip de locomotivă. Prin comparație, vizibilitatea din cabina unei locomotive de tip LDE este mult mai bună nefiind obturată de componente ale cutiei locomotivei.

*Imaginea 10 – Vizibilitatea din cabina locomotivei tip DHE este redusă în comparație cu locomotiva tip LDE*

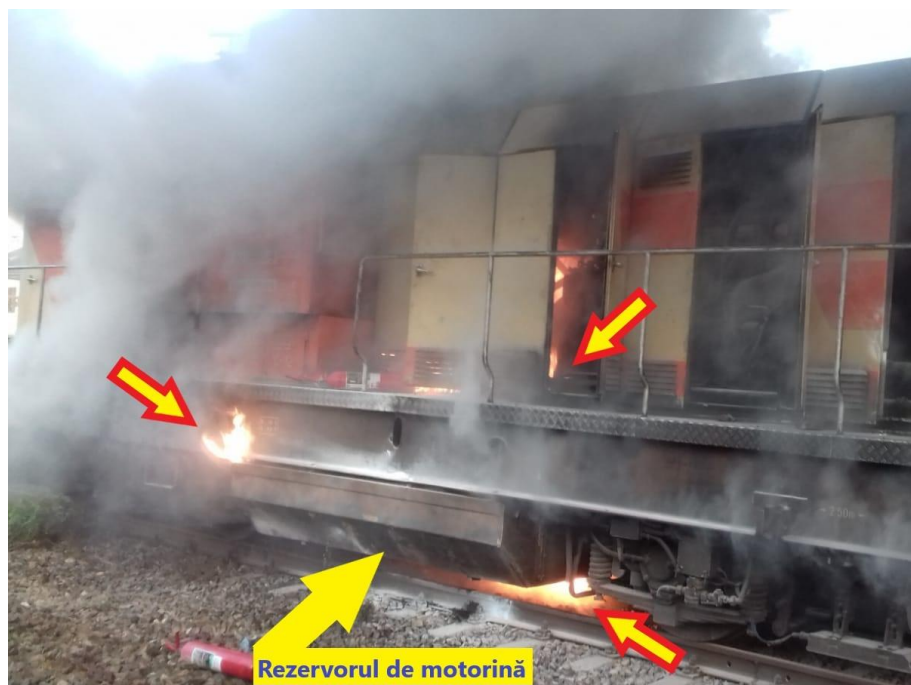
Mărturia conform căreia se scurgea motorină din locomotivă după oprirea trenului, coroborată cu fotografia care indică prezența motorinei aprinse sub rezervor pe terasament, sunt probe care confirmă concluzia că incendiul a fost provocat și întreținut de motorina care se scurgea din rezervor, motorină care s-a aprins de la scântele produse de saboți cu ocazia verificării eficacității frânei automate. Menționăm că aprinderea hidrocarburilor de către scântele generate de saboții de frână la locomotivele Diesel-hidraulice, este indicată ca posibilă sursă de incendiu, în lucrarea *Ghid privind tehnica stingerii incendiilor*.

**Imaginea 11** – ardere sub terasament și în jurul rezervorului de motorină (imagine provenită de la martori oculari)
