RAPORT DE INVESTIGARE

privind accidentul feroviar produs la data de 27.10.2019 pe raza de activitate a Sucursalei Regionale CF Craiova, secția de circulație Filiași - Craiova, linie dublă electrificată, pe linia nr.5 din stația CFR Ișalnița prin producerea unui incendiu la locomotiva electrică EA 010 aflată în remorcarea trenului de marfă nr.50402

*Raport Ediție Finală
20 octombrie 2020*

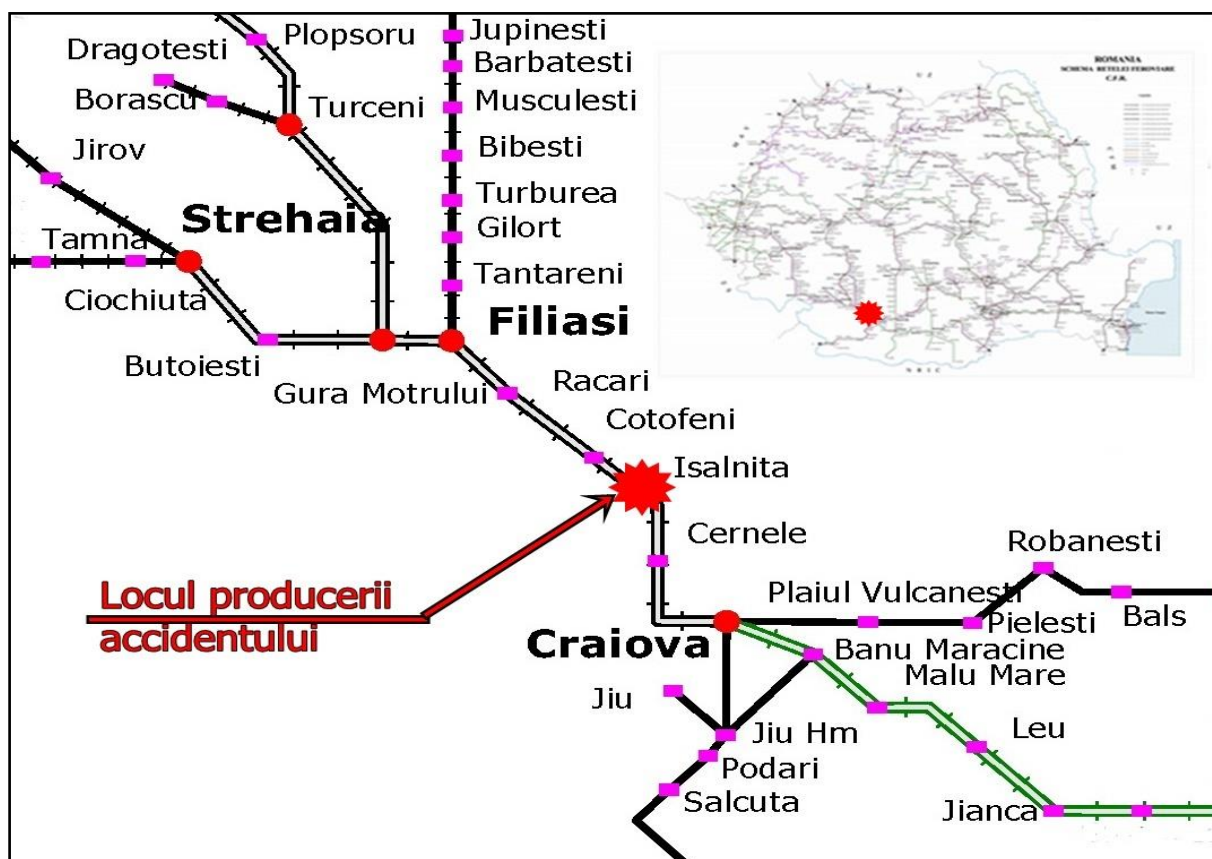
Fig.1 Accident site

Following the accident there were no victims or injuries, only damages at the locomotive EA 010 and at the line.

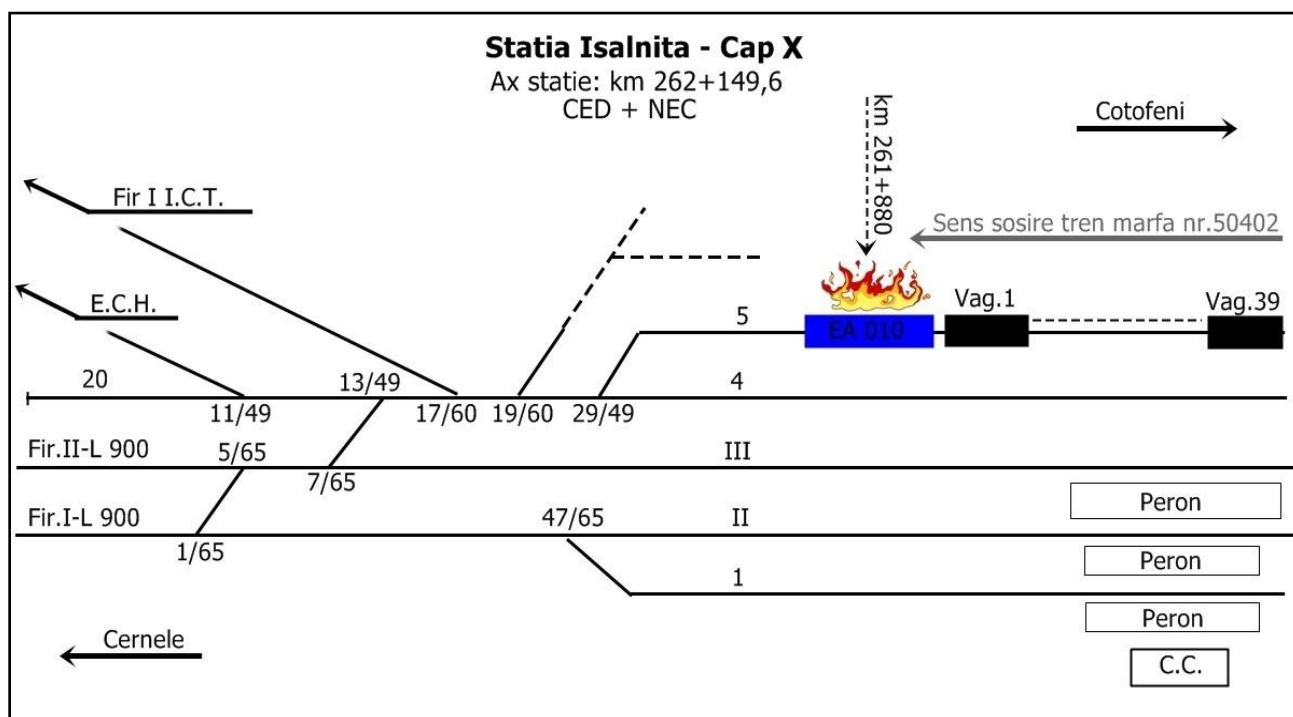
Fig.2 Locul unde s-a produs incendiul în stația CFR Ișalnița

După plecarea mecanicului în jurul orei 20.00, mecanicul ajutor a simțit miros de ulei ars și material plastic a deschis ușa la sala mașinilor unde a observat fum negru și gros, a închis ușa la sala mașinilor, a coborât de pe locomotivă, a observat că din acoperișul locomotivei în dreptul pantografului a ieșit fum și a apelat pe telefonul mobil mecanicul de locomotivă.

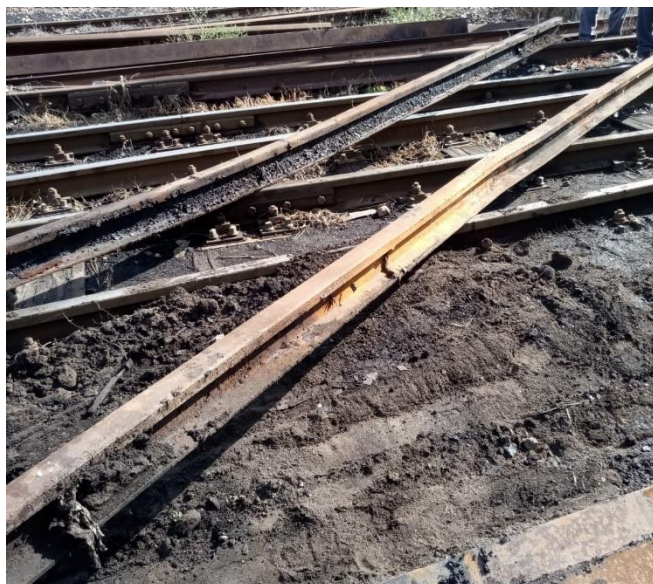
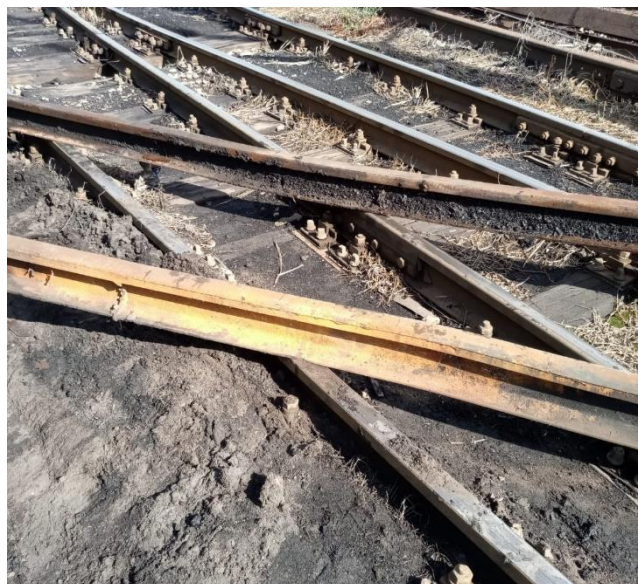
- 20 metri de șină tip 49 de la km 261+875 la 261+885 afectată termic – necesită înlocuire (Foto nr.1 și 2)
- prinderea șinelor pe o distanță de 10 traverse de beton tip T13 constând în 40 tirfoane tip B5, 40 dibluri, 40 buloane verticale, 20 plăcuțe polietilenă și plăcuțe cauciuc afectate termic – necesită înlocuire

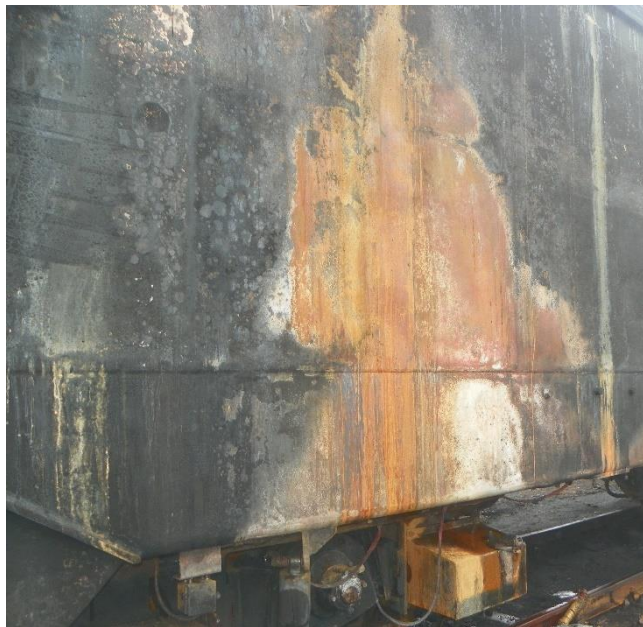
Foto nr.3

- vopseaua cutiei locomotivei era afectată termic pe ambele părți laterale în dreptul osiei nr.4 (Foto nr.3);
- rezervoarele auxiliare de aer dintre boghiuri, partea stângă sens mers aveau vopseaua afectată termic (Foto nr.4);

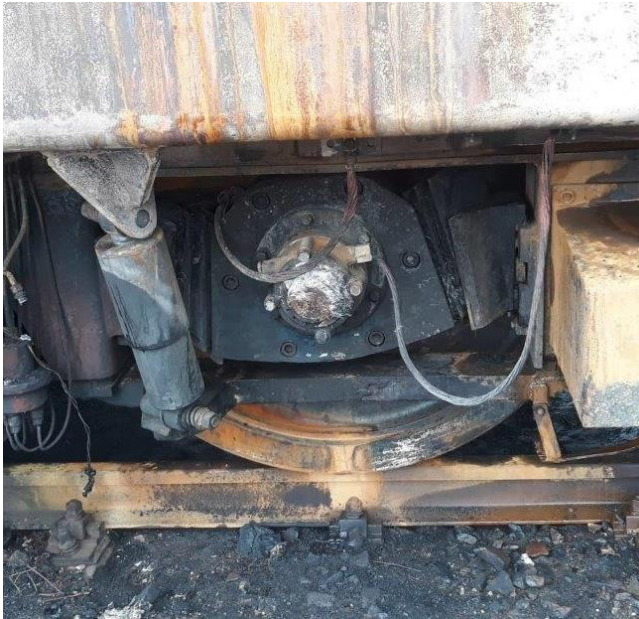
Foto nr.5

- cele 4 elemente metalastice ale suspensiei primare de la osia nr.4 erau afectate termic – deteriorate (Foto nr.5);
- osia nr.4 era afectată termic (Foto nr.5)’’;
- priza de 380 V era topită (Foto nr.6).

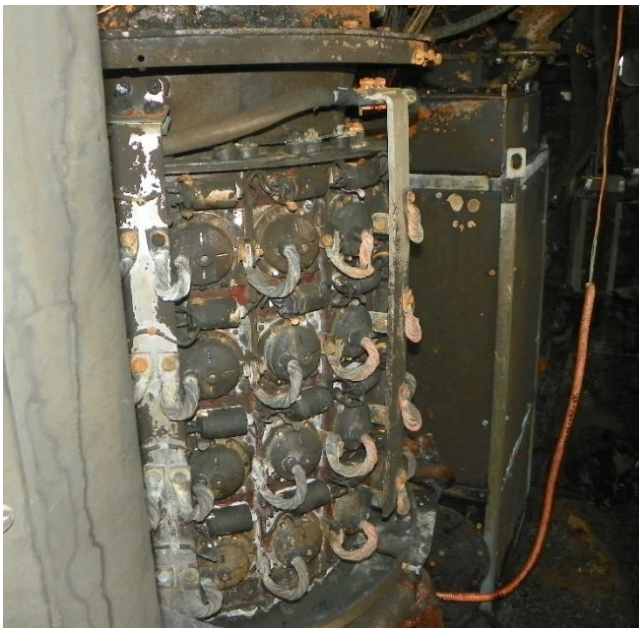
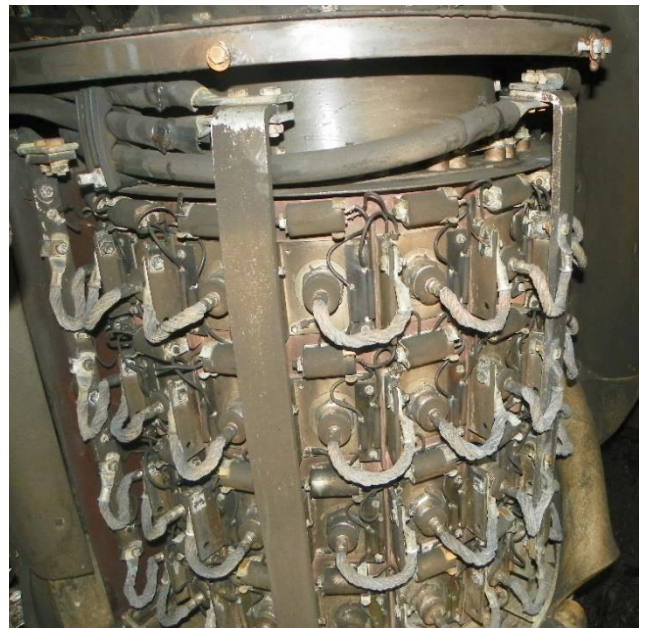
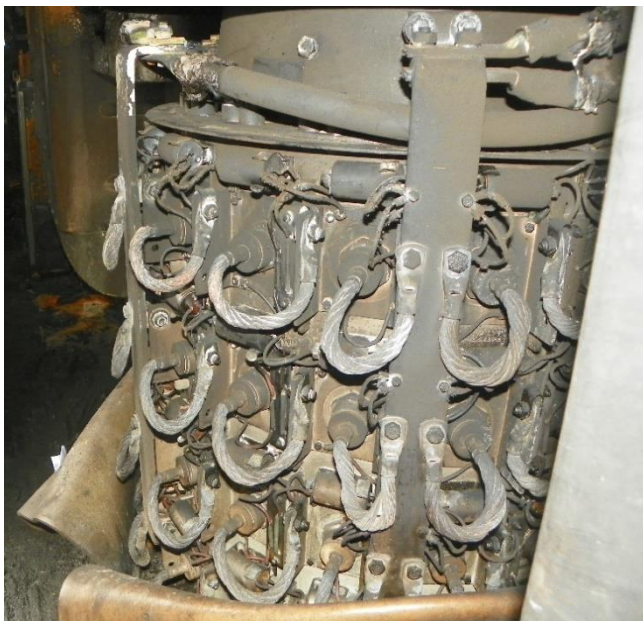
- ansamblu diodelor pentru redresare, de la blocurile motoarelor de tracțiune S2 – S6 erau afectate termic (Foto nr.7, 8 și 9);
- capacele de protecție a contactorilor de linie de la blocurile motoarelor de tracțiune S2 – S6 erau afectate termic (Foto nr.10);

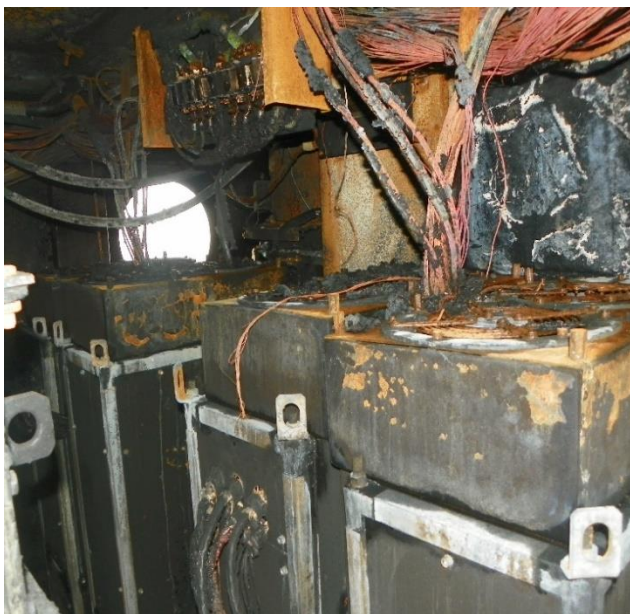
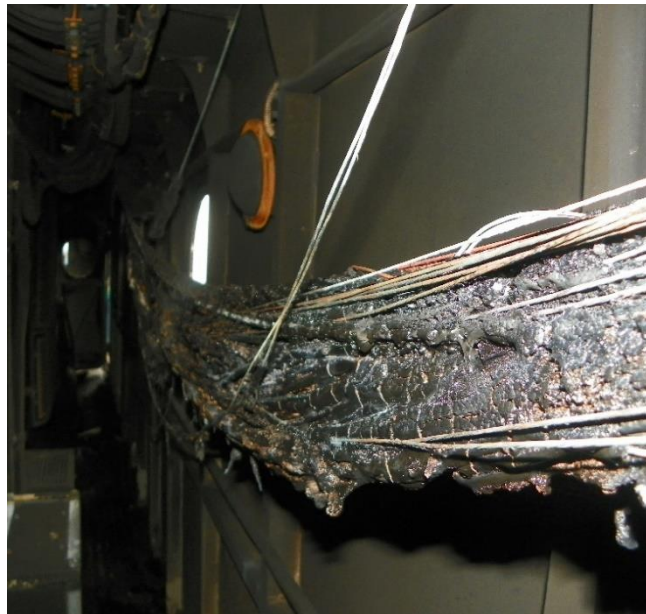
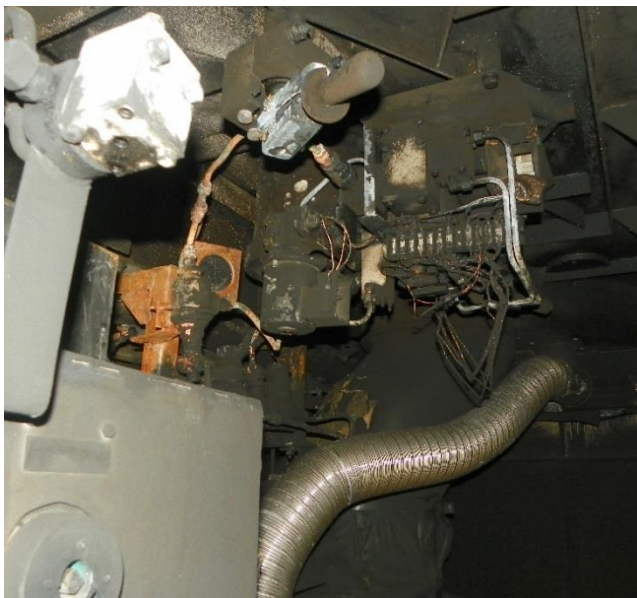
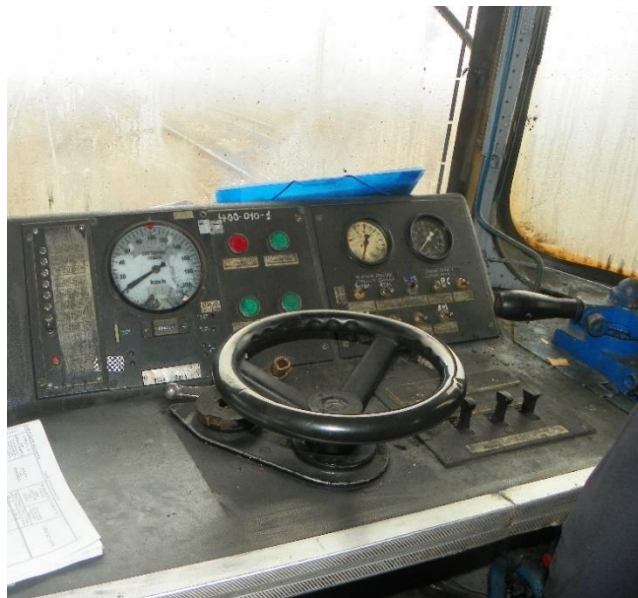
- blocurile convertoare servicii auxiliare erau afectate termic (Foto nr.11);
- cablajul de forță, cablajul serviciilor auxiliare și de comandă erau afectate termic (izolația arsă) în zona blocurilor motoarelor de tracțiune S2 – S6 (Foto nr.12);
- partea superioară în zona disjuncteurului era afectată termic (Foto nr.13);
- manșonul de cauciuc din circuitul uleiului de răcire transformator afectat termic – deteriorat/fisurat;
- aparatura din posturile de conducere afumată fără a fi afectată termic (Foto nr.14).

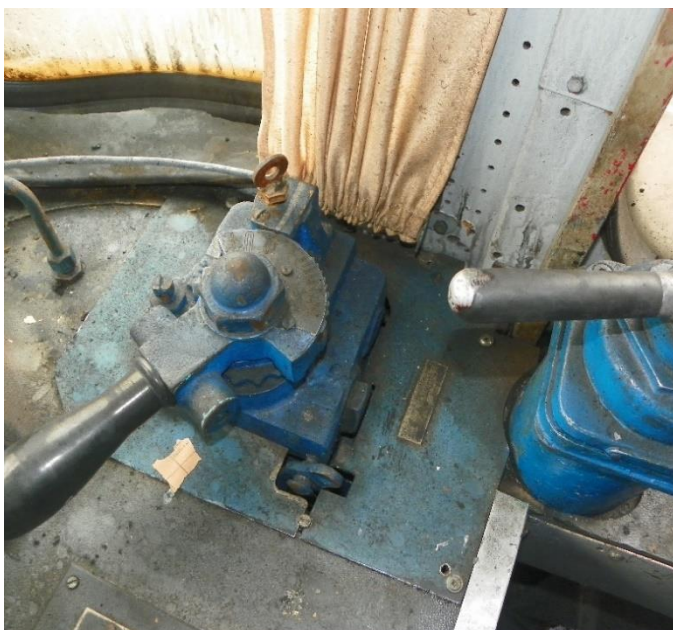
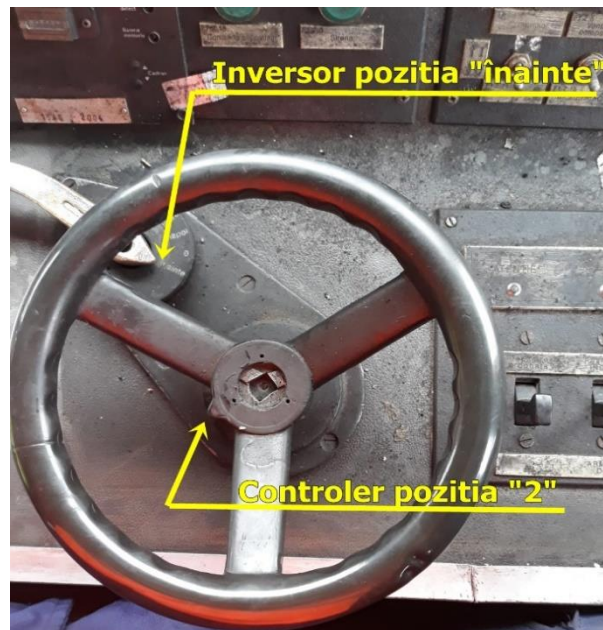
3. Postul de conducere nr.II (postul de conducere în remorcarea trenului de marfă nr.50402)
- frâna de mână a locomotivei era strânsă, mânerul robinetului mecanic al frânei automate KD2 în poziția III – neutră (Foto nr.15);
 - inversorul de mers era pe poziția „înainte” iar controlerul era pe poziția „2” de tracțiune (Foto nr.16).

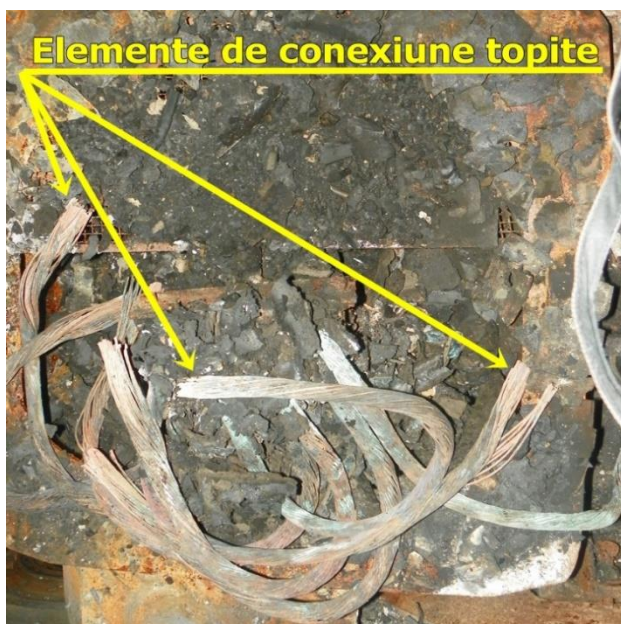
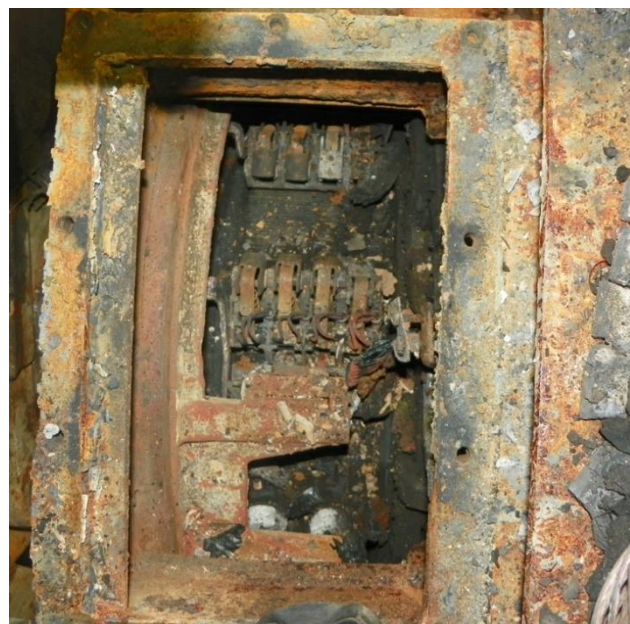
- MET nr.4 afectat termic, cablajul de forță cu elementele de conexiune topite și izolația arsă (Foto nr.17);
- MET nr.4 la interior în zona colectorului prezenta urme de supraîncălzire termică (Foto nr.18);
- la MET nr.5 și 6 cablajul de forță avea izolația ușor afectată termic.

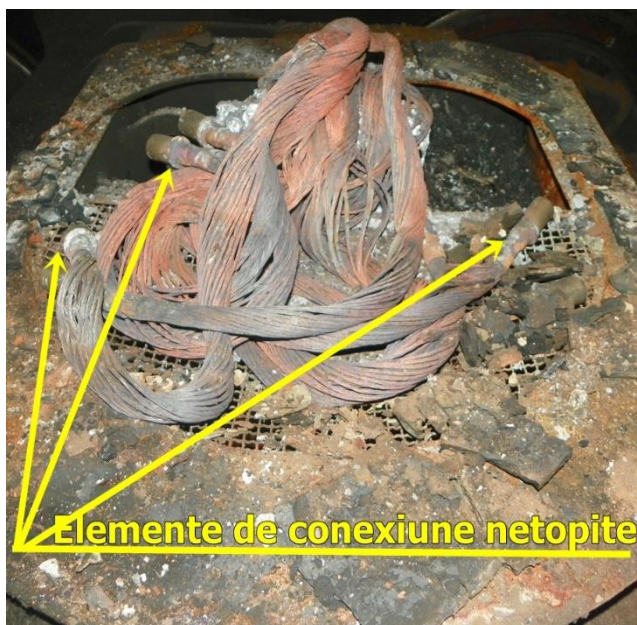
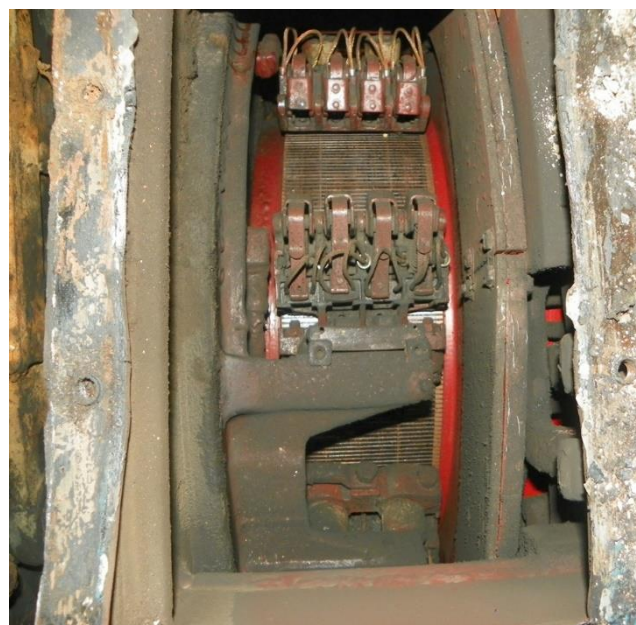
- MET nr.3 era afectat termic, cablajul de forță cu elementele de conexiune netopite și izolația arsă și urme de aluminiu topit (Foto nr.19);
- MET nr.3 la interior în zona colectorului nu prezenta urme de supraîncălzire termică (Foto nr.20);
- la MET nr.1 și 2 cablajul de forță nu avea izolația afectată termic.

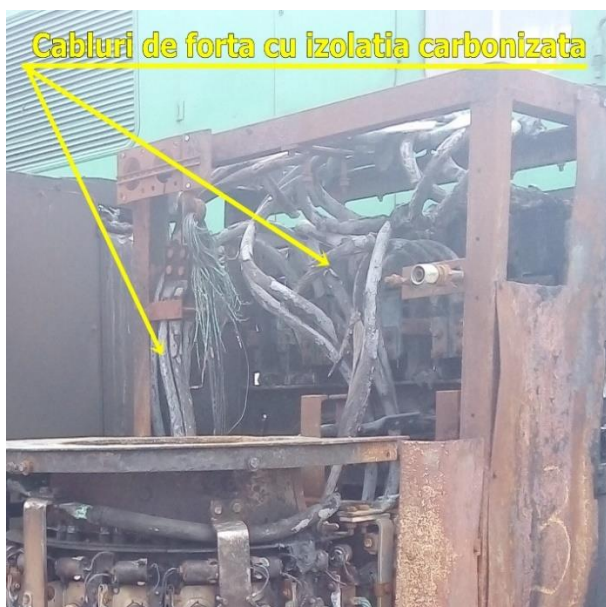
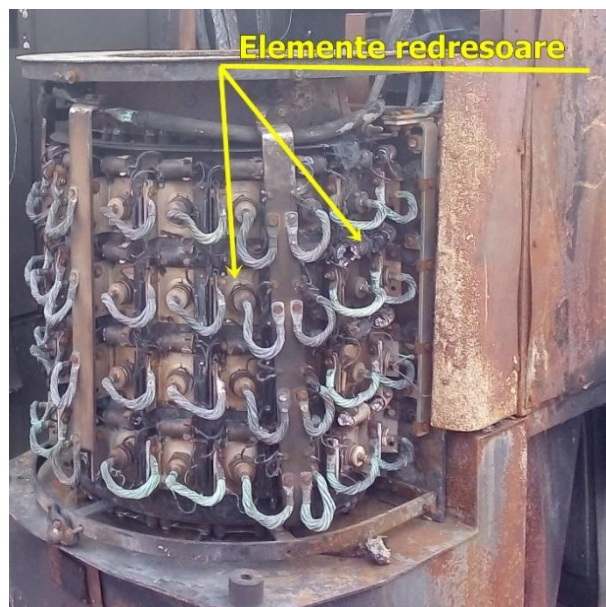
- era afectat termic;
- cablurile de forță aveau izolația carbonizată (Foto nr.21);
- cablajul de comandă și elementele de comandă erau afectate termic;
- paletele ventilatoarelor de răcire din material plastic ale blocului redresor și motorului de tracțiune, erau topite;
- blocul redresor cu radiatoarele diodelor erau parțial topite la interior și avea elementele redresoare deteriorate termic (Foto nr.22);
- contactorii electropneumatici de tracțiune și frânare prezentau contactele principale deschise, fără urme de conturare sau topire.

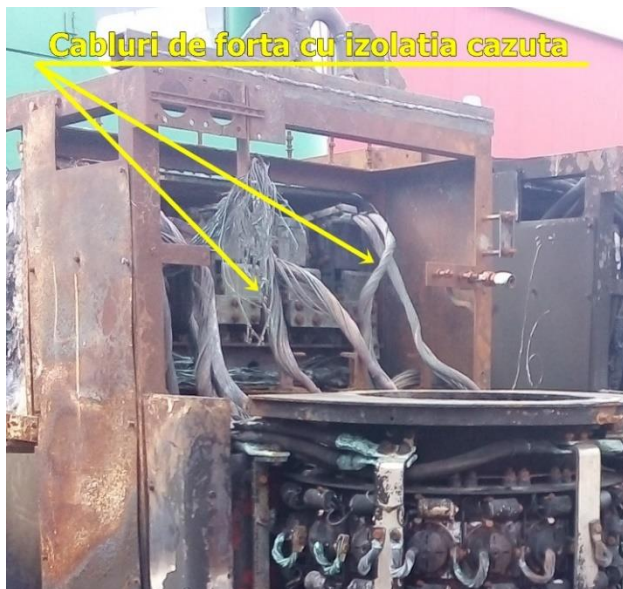
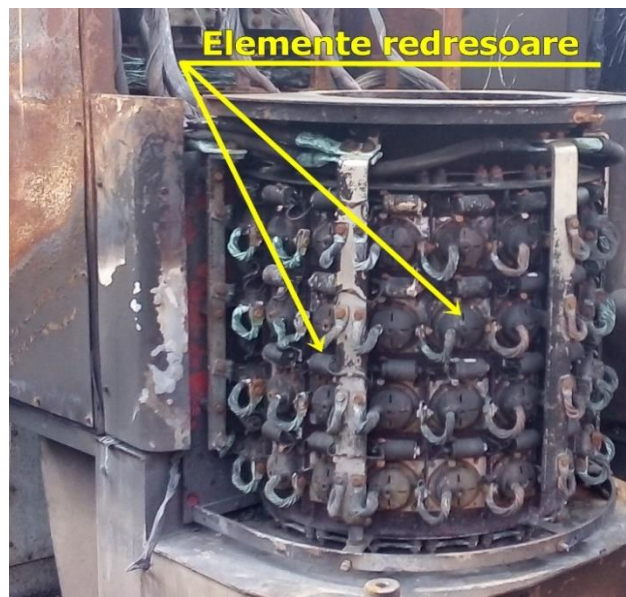
- era afectat termic;
- cablurile de forță erau supraîncălzite, cu izolația căzută pe celelalte elemente din bloc și în motorul de tracțiune (Foto nr.23);
- cablajul de comandă și elementele de comandă erau deteriorate termic;

- motoarele și paletele ventilatoarelor de răcire bloc redresor și motor tracțiune, din metal, erau afumate;
- blocul redresor cu elementele redresoare era deteriorat termic (Foto nr.24);
- contactorii electropneumatici de tracțiune și frânare prezentau contactele principale deschise, fără urme de conturare sau topire.

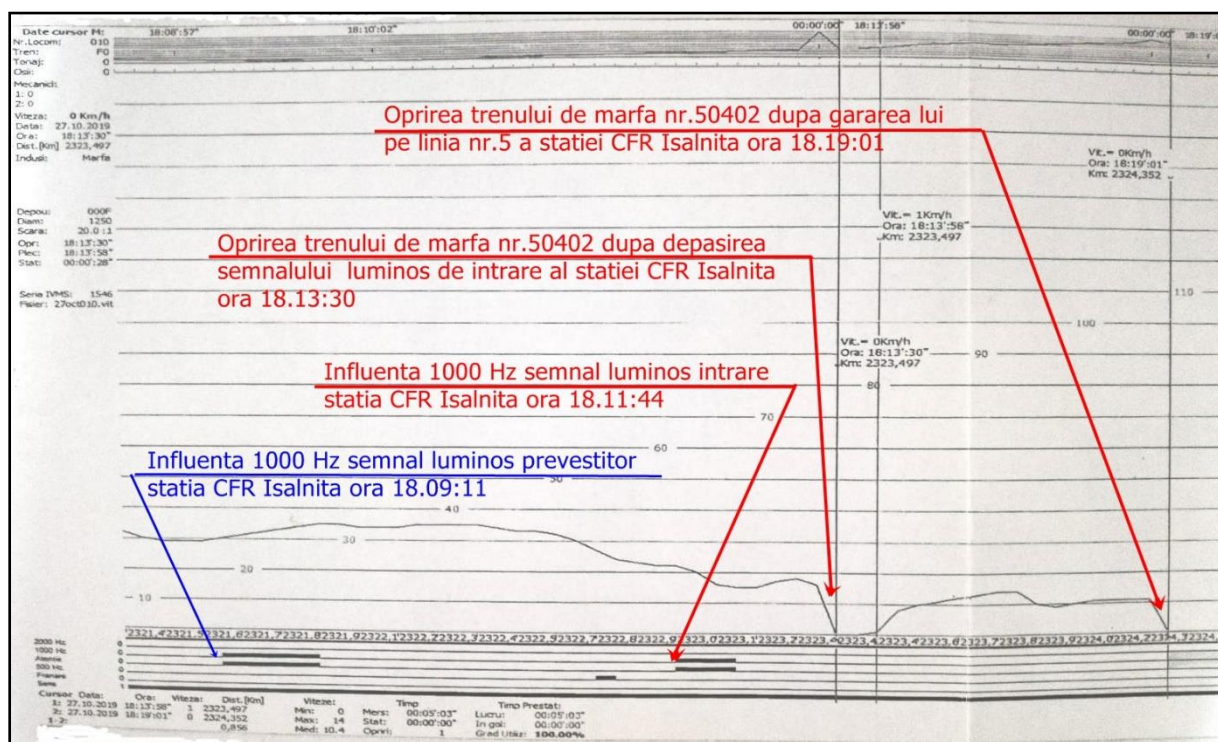
Fig.4 Diagrama IVMS – EA 010

- trenul a oprit în stația CFR Ișalnița la 442 metri după depășirea semnalului de intrare al stației pe linia nr.5 abătută la ora 18.13'.30";
- în intervalul orar 18.13'.58" - 18.19'.01" locomotiva a parcurs o distanță de circa 856 metri pe linia nr.5 abătută a stației CFR Ișalnița cu viteza de maxim 14 km/h fără schimbarea sensului de mers.

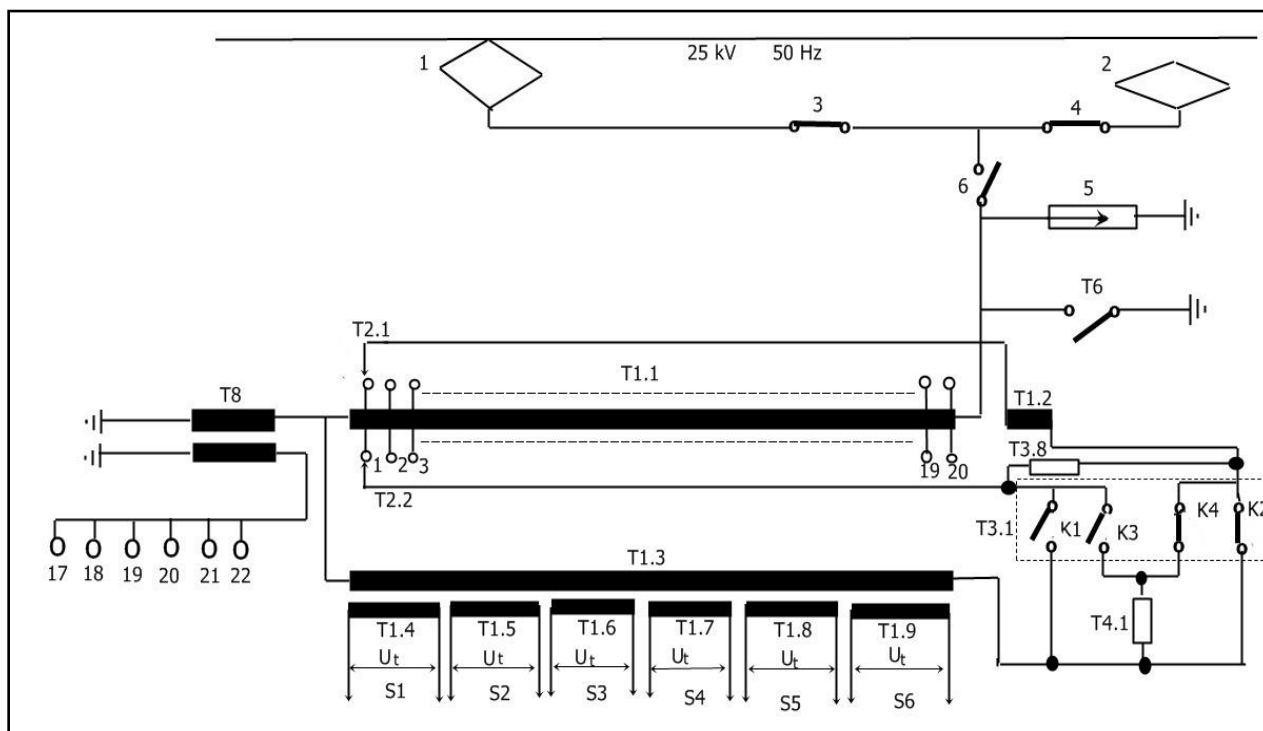
Fig.8 Schema circuitelor de înaltă tensiune pe a doua poziție a controlerului

- când controlerul locomotivei a fost trecut pe poziția 2 (poziție care a fost găsit de către comisia de investigare la momentul producerii incendiului) servomotorul graduatorului a comandat deschiderea contactului principal al contactorului cu camă K3, după care a comandat culegătorul de înaltă tensiune T2.1 pentru efectuarea contactului cu priza (treapta) 1 a autotransformatorului T1.1, contact care s-a efectuat fără curent (fără sarcină), deoarece contactorii cu came K2 și K4 au avut contactele principale deschise. S-a închis contactul principal al contactorului cu came K4 prin care înfășurarea primară a transformatorului de tracțiune T1.3 a primit curent de la priza 1 prin culegătorul de înaltă tensiune T2.1, înfășurarea suplimentară T1.2, contactorul cu came K4 și rezistența de trecere (comutație) T4.1. Graduatorul a comandat deschiderea contactorului cu came K1 și întreruperea contactului cu priza 1 de către culegătorul de înaltă tensiune T2.2 fără sarcină, apoi a comandat închiderea contactului principal al contactorului cu came K2 (din acest moment rezistența de trecere/comutație este ocolită) iar înfășurarea primară a transformatorului de tracțiune T1.3 a primit curent de la priza 1 a autotransformatorului T1.1 prin culegătorul de înaltă tensiune T2.1, înfășurarea suplimentară T1.2 și contactorul K2. În înfășurările secundare coborâtoare de tensiune ale transformatorului de tracțiune T1.4-T1.9, conform tabelului de tensiuni de ieșire ale transformatorului de tracțiune pe aceste înfășurări am avut o tensiune $U_t = 47 + 24 = 71$ volți (24 Volți datorită introducerii înfășurării suplimentare T1.2 în circuitul de alimentare a înfășurării primare a transformatorului de tracțiune T1.3) pe fiecare înfășurare secundară (valoare tensiune în funcție de valoarea tensiunii din înfășurarea primară a transformatorului de tracțiune T1.3 alimentat cu curent prin treapta/priza 1 a autotransformatorului T1.1 prin culegătorul T2.1, înfășurarea suplimentară T1.2 și contactorul cu came K2 – Fig.8).

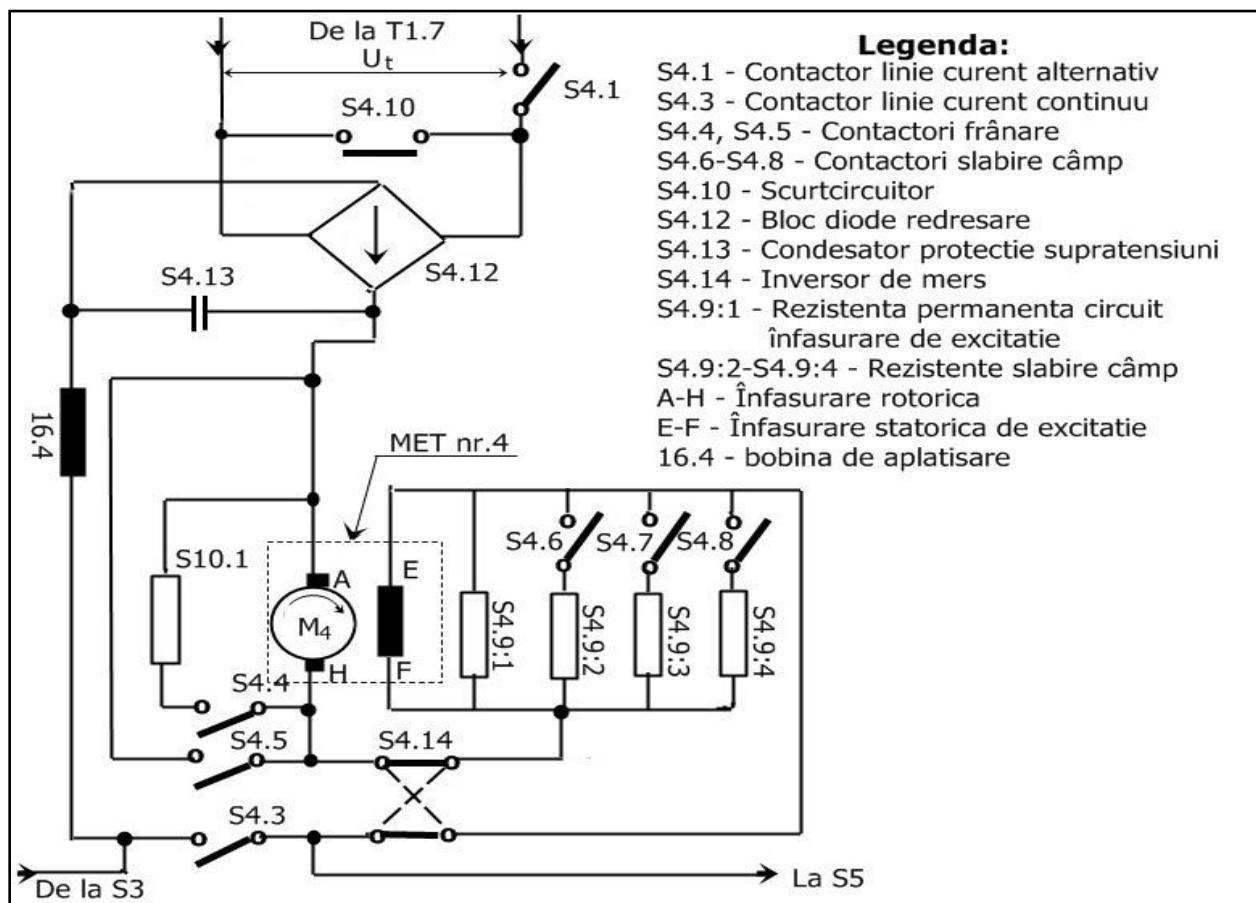
Fig.9 Schema circuitelor de forță de joasă tensiune de alimentare a MET nr.4

Înainte și la momentul producerii incendiului controlerul locomotivei a fost pe poziția 2 unde din cele menționate la subcapitolul 5.4.3., punctul h) *Constatări privind descrierea și funcționare echipamentului de înaltă tensiune a circuitului de forță la locomotiva electrică tip 060 EA de 5100 kW*, aliniatul 2, tensiunea de alimentare în curent alternativ de la înfășurarea secundară T1.7 a transformatorului de tracțiune pentru MET nr.4 a fost $U_t = 71$ volți (toate motoarele de tracțiune – MET nr.1 – 6 au avut aceeași tensiune de alimentare) care după trecere prin blocul de redresare S4.12, tensiunea medie redresată de alimentare a motorului de tracțiune a devenit $U_m = 0,9 U_t = 0,9 \times 71 = 63,9$ volți, curent continuu ondulat, curent care datorită înfășurării selfului de aplatisare 16.4.

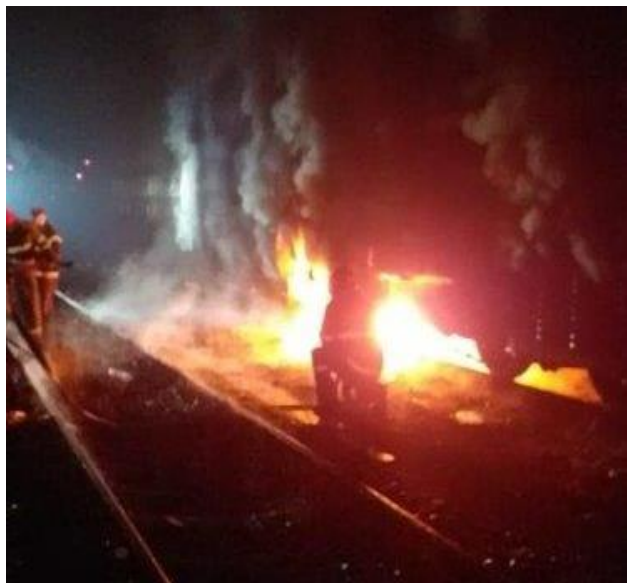
Foto nr.25

În timpul incendiului datorită afectării și deteriorării manșonului de cauciuc din circuitul de răcire al uleiului din cuva transformatorului, s-a produs scurgeri de ulei prin degajările efectuate în șasiul locomotivei, ulei care s-a acumulat între șinele de cale ferată și a ars în zona osiei nr.4 și a rezervoarelor de aer (Foto nr.25).

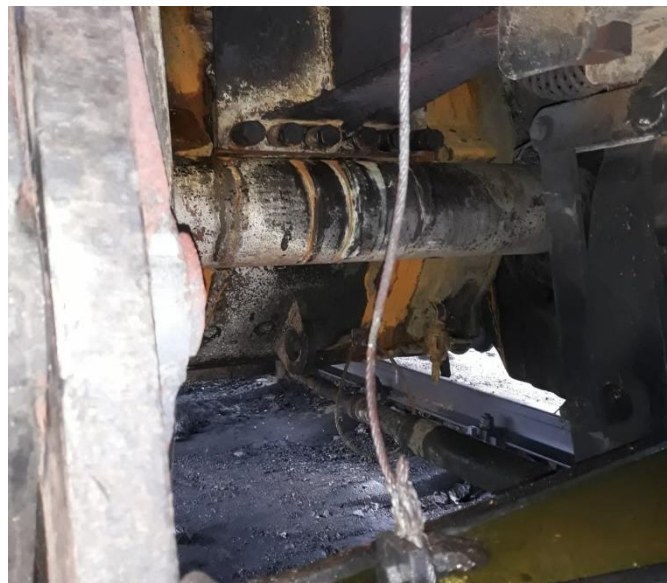
Foto nr.26

În zona de sub locomotivă, unde incendiul s-a extins ca urmare a scurgerii și aprinderii uleiului de răcire a transformatorului, au fost puternic afectate termic osia nr.4, motorul electric de tracțiune nr.4 (Foto nr.26), precum și firele căii ferate.
