## RAPORT DE INVESTIGARE

al accidentului produs la data de 05.11.2019,  
pe raza de activitate a Sucursalei Regionale de Căi Ferate Craiova,  
între stația CFR Balota și halta de mișcare Valea Albă, prin deraierea celui de-al 24-lea vagon  
(penultimul) din compunerea trenului de marfă nr. 80352-1, aparținând operatorului de transport  
feroviar SC Grup Feroviar Român SA

*Raport final  
04 noiembrie 2020*

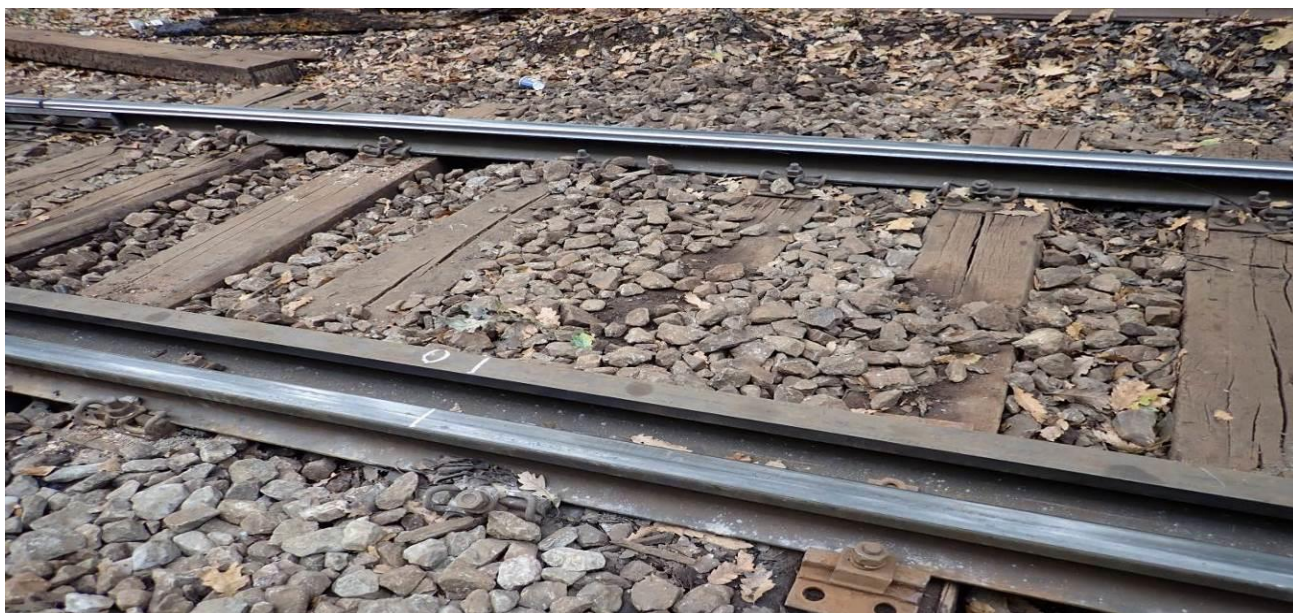
*foto nr. 2: zona punctului 0*

Raportat la sensul de mers al trenului, capătul contrașinei dinspre racordare se afla la distanța de 13,45 m înaintea punctului „0”.

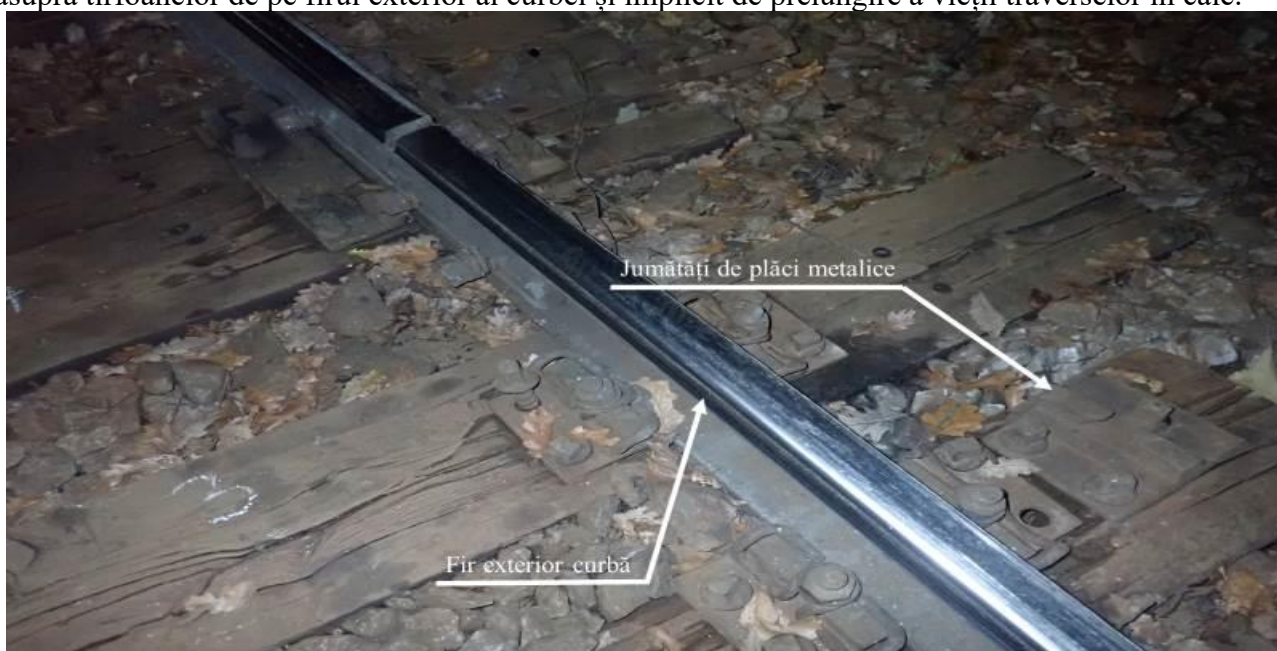
Pe unele dintre traverse, la capetele dinspre firul exterior al curbei, la capătul plăcilor metalice pe care sprijineau tăpile șinelor, erau montate jumătăți de plăci metalice fixate cu tirfoane de traverse, cu rolul de a suporta o parte din eforturile aplicate de către materialului rulant în mișcare asupra tirfoanelor de pe firul exterior al curbei și implicit de prelungire a vieții traverselor în cale.

*foto nr. 3 – jumătăți de plăci metalice montate înspre exteriorul căii pe capetele traverselor*

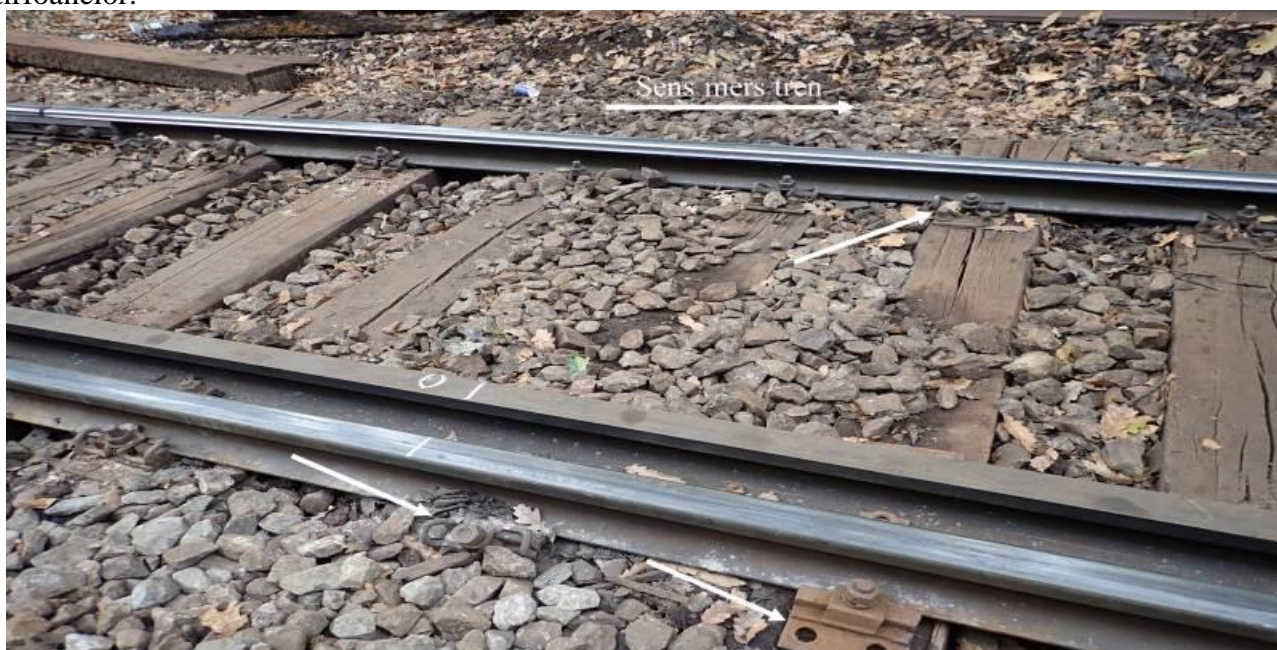
Starea tehnică a unora dintre traverse nu permitea fixarea plăcilor metalice prin strângerea tirfoanelor.

*foto nr.4: starea tehnică a căii pe zona producerii accidentului*

Prisma de piatră spartă era completă, dar colmatată.

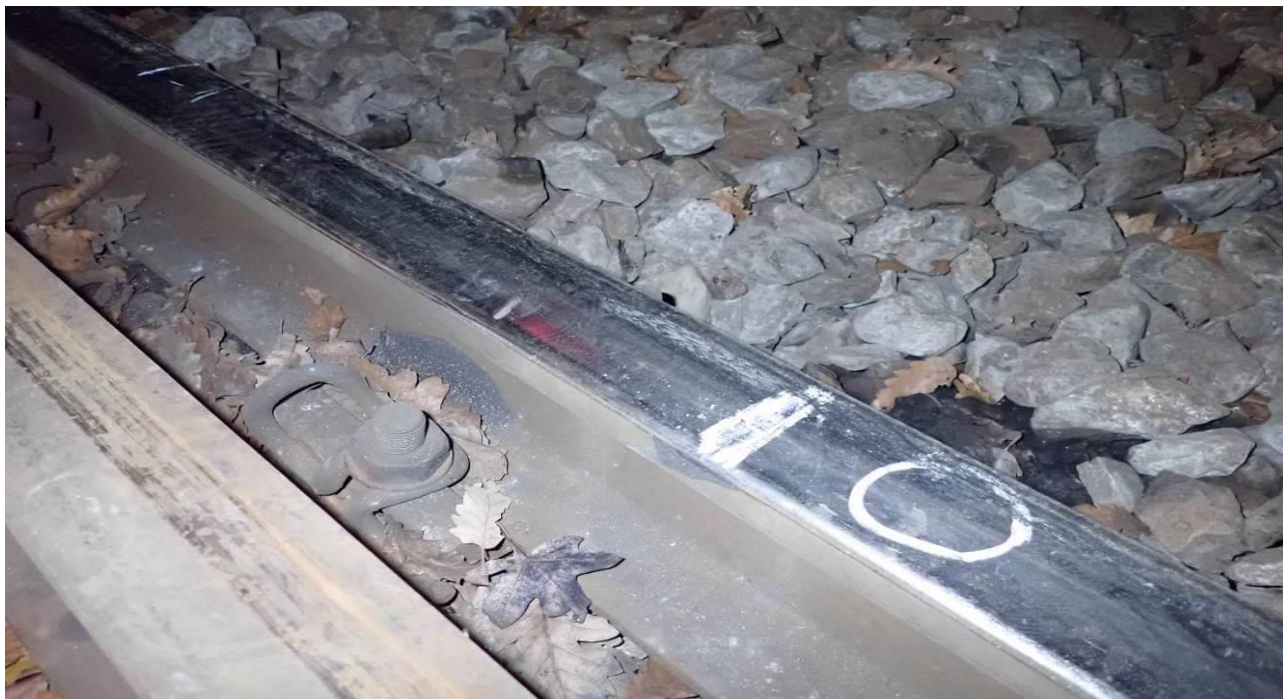
*foto nr. 6: punctul „0”*

Vagonul a circulat în această stare până la km 348+146,45 (13,45m), cu roata deraiată lovind prinderile verticale ale căii. La această poziție kilometrică traversele de lemn din cuprinsul curbei circulare sunt înlocuite de traverse de beton armat T29 cu supralărgire, nemaifiind nevoie de contrașină montată la firul interior al curbei. În această nouă situație, roata deraiată și-a continuat mersul între firele căii, lovind elemente ale suprastructurii acesteia, pe o lungime de încă 34m. În această secțiune are loc deraierea celorlalte roți ale boghiului, astfel: cea de-a 2-a roată din partea dreaptă în interiorul căii iar cele 2 roți corespondente din partea stângă în exteriorul căii ( punctul „0' ”). Trenul mai parcurge astfel deraiat încă 122,55m, după care se oprește.

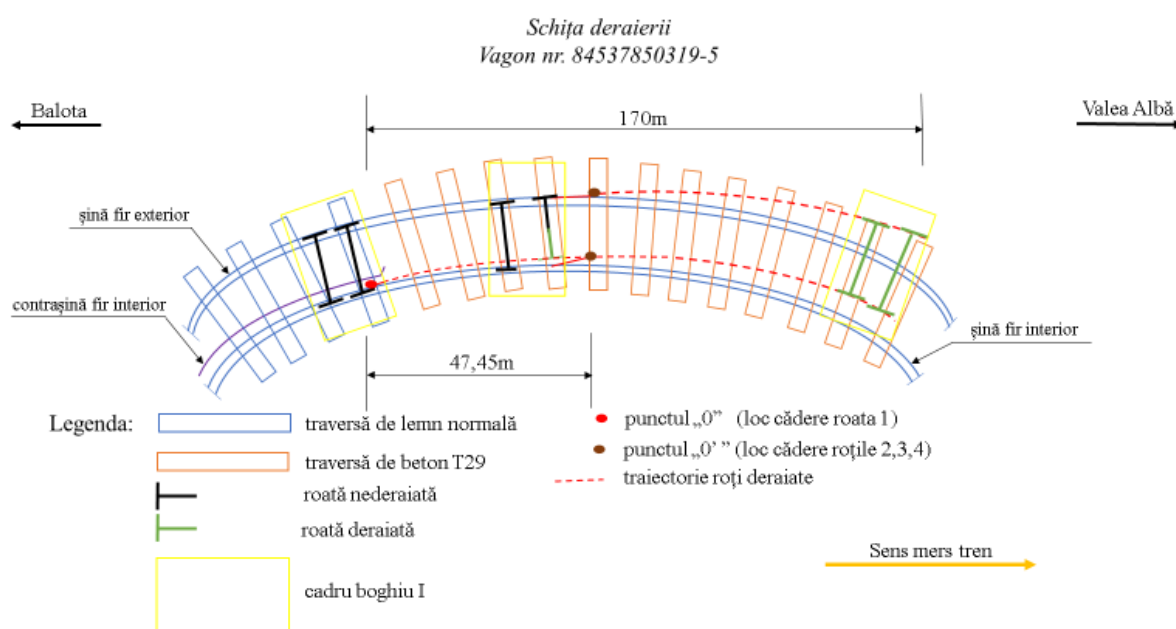
*fig. nr. 5: schița deraierii*

În total, de la prima urmă de deraiere (punctul „0”) și până la oprirea acestuia, trenul a parcurs 170m.

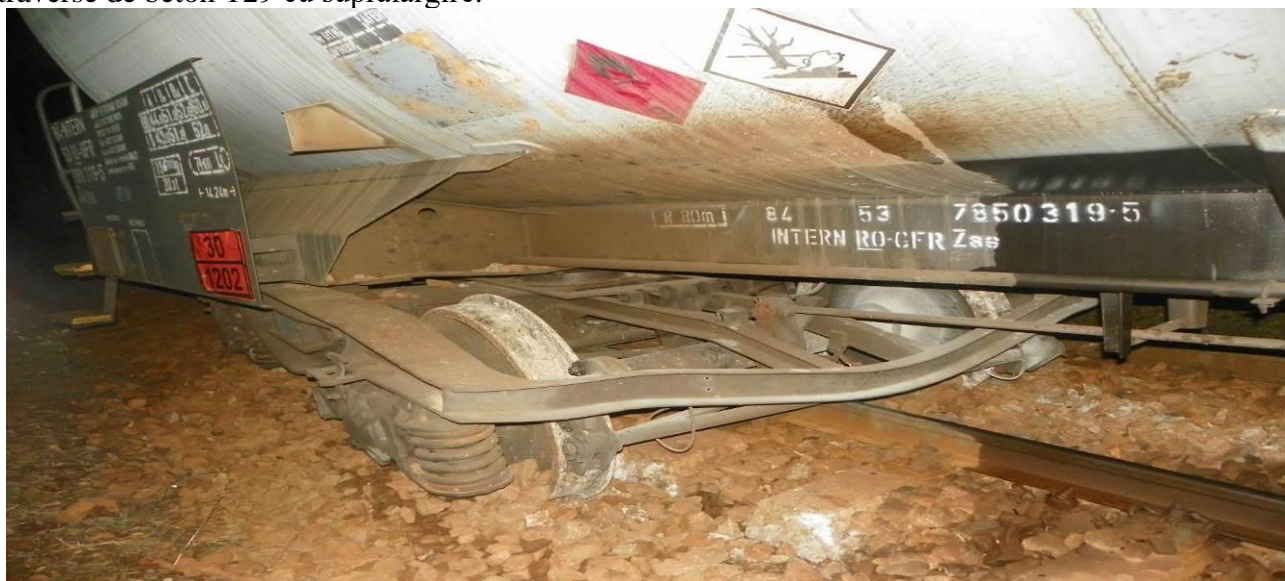
Pe această distanță suprastructura căii a fost afectată prin lovirea sistemelor de prindere a șinei de traversă de pe partea dreaptă în sensul de mers (buloane verticale, clești, inele resort) și a traverselor de beton. De asemenea, la km 348+146,45 (la 13,45m de punctul „0”), pe partea dreaptă, s-a constatat că șina de pe această parte (firul interior al curbei), pe o lungime de circa 10m, era rotită în sens orar spre exteriorul căii. Aceasta era prima șină în sensul de mers al trenului montată pe traverse de beton T29 cu supralărgire.

*foto nr. 7: vagonul nr. 84537850319-5 în stare deraiată*

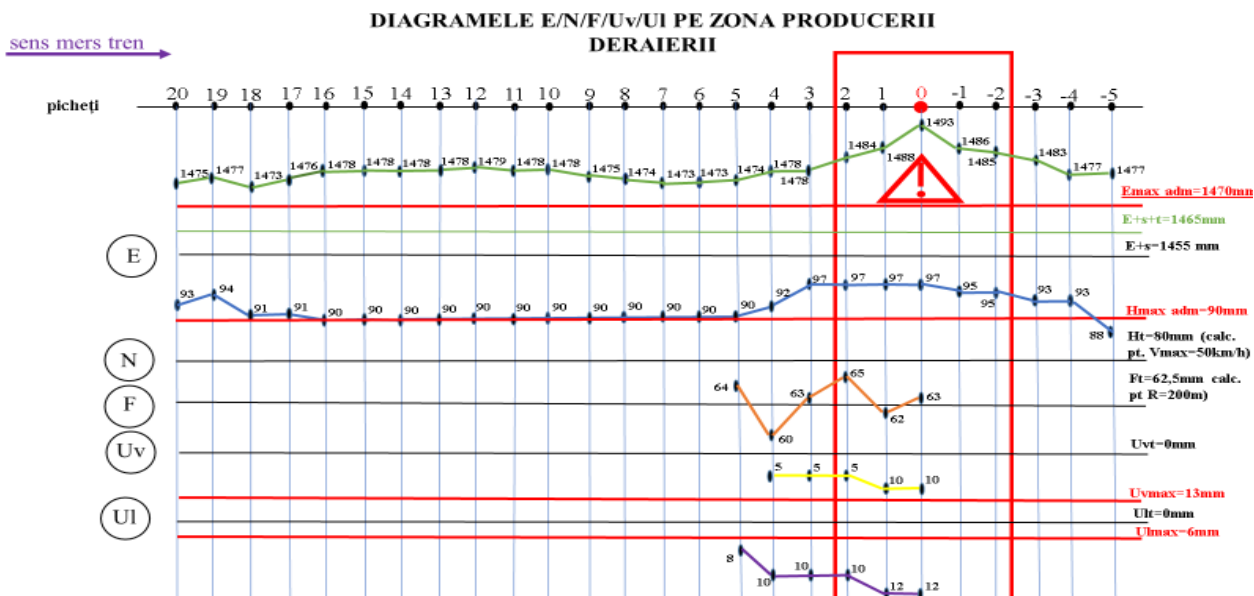
fig. nr. 6: diagramele caracteristicilor liniei pe zona producerii accidentului

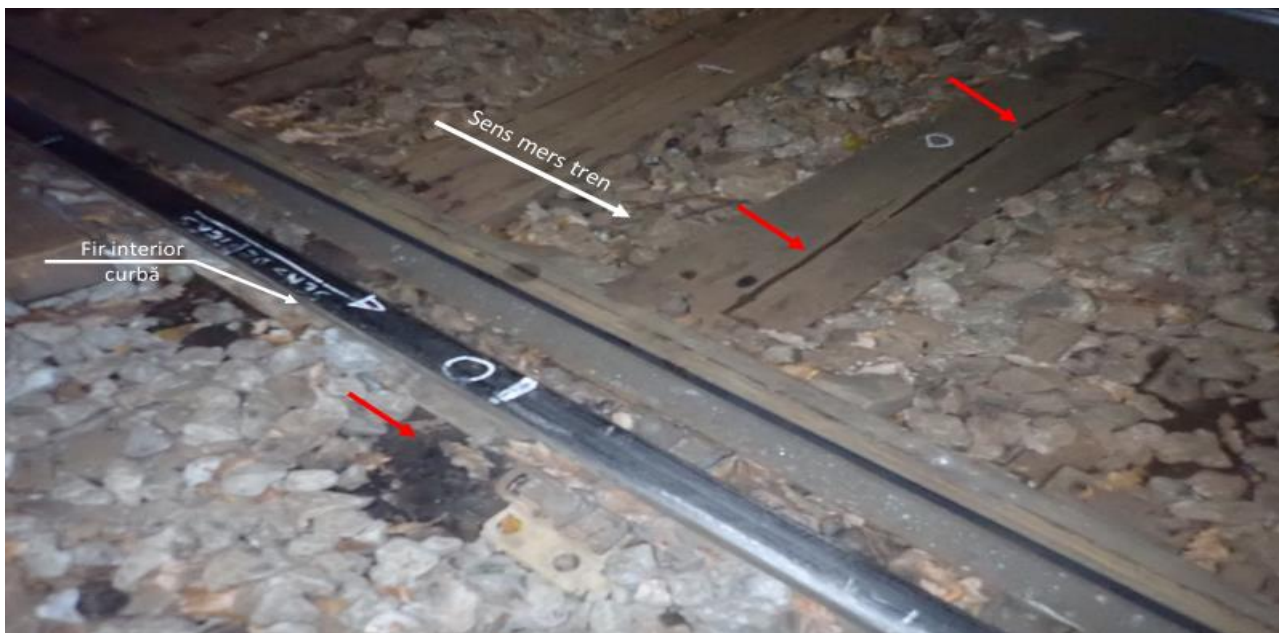
- traversa  $T_0$  – cu crăpături longitudinale, prindere completă și activă pe firul exterior al curbei, lipsă placa metalică și prinderi pe firul interior al curbei;

*foto nr. 8: starea traversei T<sub>0</sub>*

Defectele pe care le aveau aceste traverse se încadrau în tipurile de defecte care, în conformitate cu prevederile art.25, alin.(2) și alin.(4) din *Instrucția de norme și toleranțe pentru construcția și întreținerea căii - linii cu ecartament normal* - nr.314/1989, impuneau înlocuirea acestora.

Existența acestor defecte/neconformități prezentate anterior, a favorizat deplasarea pe direcție radială a ansamblului șină - placă metalică având ca efect creșterea ecartamentului căii peste limitele toleranțelor admise în exploatare, deplasare produsă sub acțiunea forțelor dinamice transmise șinei de roțile materialului rulant la deplasarea acestuia pe o zonă în curbă circulară cu raza R=200m.

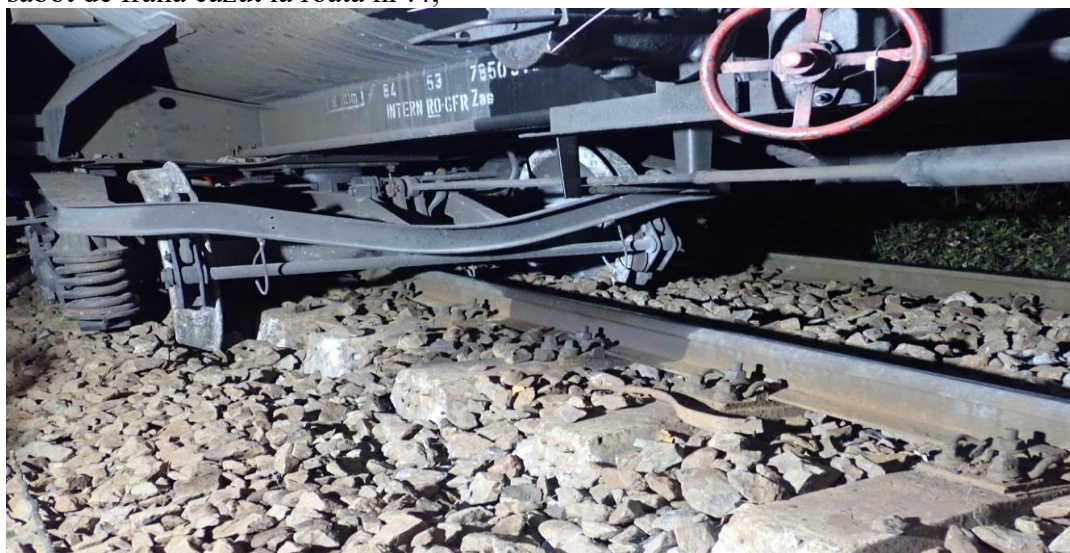
- vagonul nr.84537850319-5 (al 24-lea în compunerea trenului):
  - deraiat de roțile 1÷4 (primul boghiu în sensul de mers);
  - roțile 1 și 3 se aflau în interiorul căii iar roțile 2 și 4 la exteriorul acesteia, pe partea stângă în sensul de mers al trenului;
  - distanța de la acest vagon la prima urma de deraiere (pct.”0”) era de circa 97,8 metri;
  - ghidajul cârligului de tracțiune era deformat;
  - un sabot de frână căzut la roata nr .4;

foto nr. 9: poziția vagonului nr. 84537850319-5 în stare deraiată

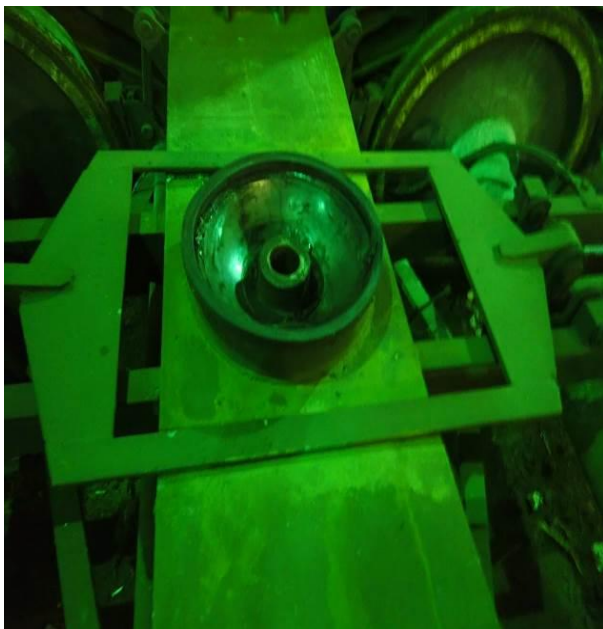
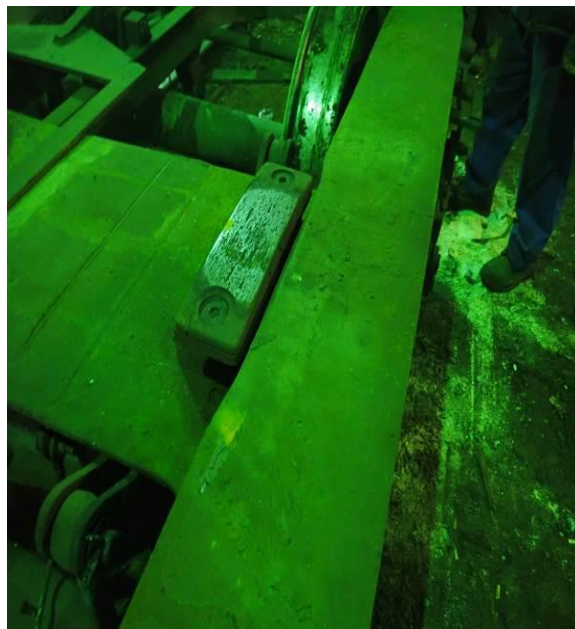
- s-au constatat urme ușoare de lovituri pe talerul tamponului T<sub>1</sub>;
- starea tehnică a pietrelor de frecare și a crapodinelor a fost corespunzătoare;
- alte constatări: rozeta conducătoare deformată, caseta pinioane frână de mână avariata, peron frână de mână deformat în plan vertical, aproximativ 300mm.

*foto nr. 10, 11: crapodina și o piatră de frecare de la boghiul deraiat*

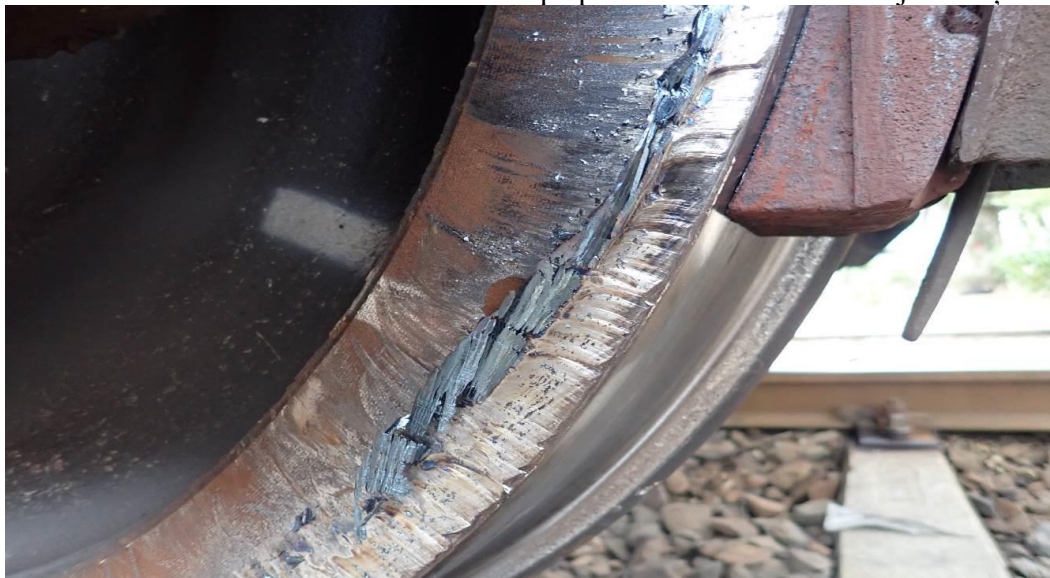
- starea tehnică a pietrelor de frecare și a crapodinelor a fost corespunzătoare;
- alte constatări: urme accentuate de frecare pe partea exterioară a bandajului roții R8.

*foto nr.12: urme de frecare pe suprafața exterioară a roții R8 aparținând vag. nr. 8853796035-7*
