RAPORT DE INVESTIGARE

privind accidentul feroviar produs la data de 19.11.2019,
pe raza de activitate a Sucursalei Regionale de Căi Ferate Timișoara,
secția de circulație Radna - Ilia în stația CFR Bârzava,
prin deraierea locomotivei de remorcare a trenului de călători nr.74-1.

*Raport de investigare final
17 noiembrie 2020*

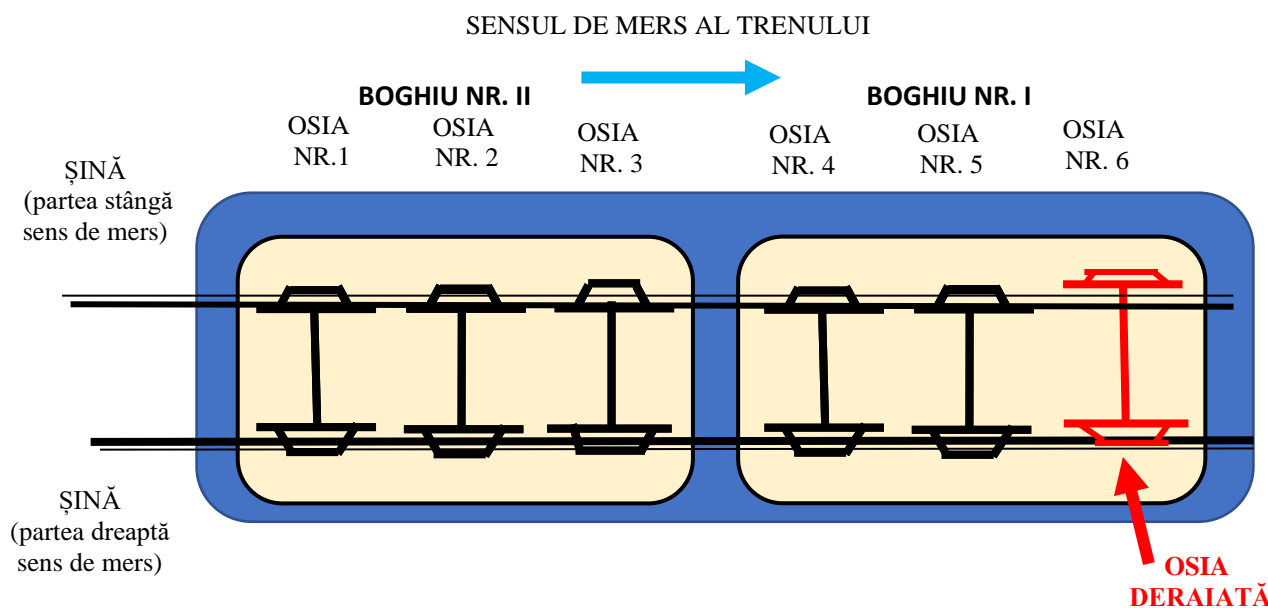
La intrarea în stația CFR Bârzava în jurul orei 13:55, pe schimbătorul de cale nr.7 pe parcursul de trecere din firul I al liniei curente Bătuța – Bârzava pe linia III directă din stație, la trecerea pe direcția „abatere” a schimbătorului de cale nr.7, s-a produs deraierea locomotivei de remorcare a trenului, de prima osie în sensul de mers (Schița nr.2).

Deraierea s-a produs prin escaladarea firului activ al ciupercii șinei de către roata din partea stângă a primei osii în sensul de mers al trenului, rularea acesteia aproximativ 10,5 m și căderea acesteia în exteriorul căii de rulare. Concomitent, roata din partea dreaptă a aceleiași osii, a căzut între firele căii.

Locomotiva a circulat în stare deraiată pe o distanță de 29 m, având deraiată prima osie a primului boghiu în sensul de mers al trenului.

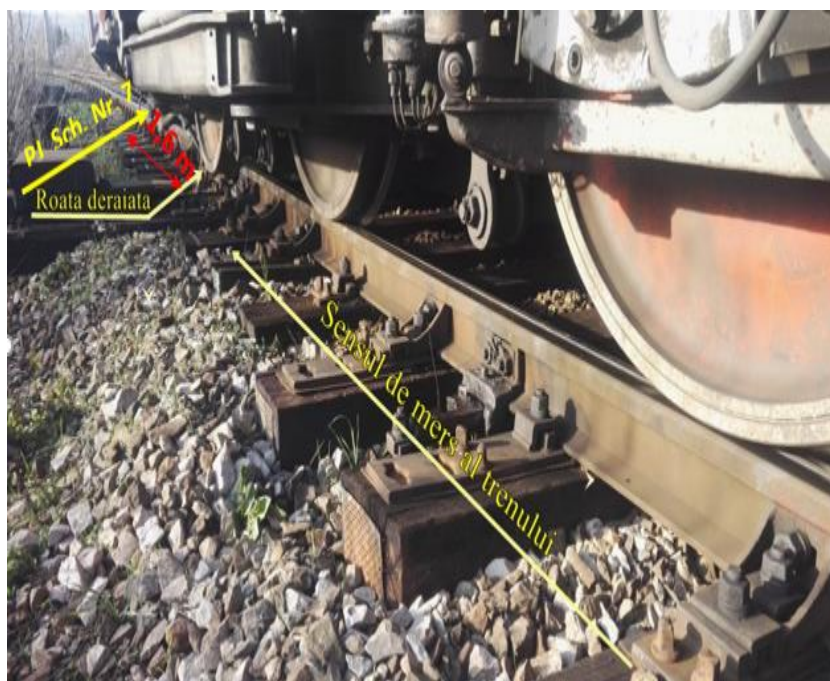
Fotografia Nr 1. Poziția în care s-a oprit locomotiva deraiată

Prima urmă de deraiere a fost constatată la o distanță de 550 mm măsurată de la ultima joantă a schimbătorului de cale nr. 7, înspre vârful acestuia, având ca referință sensul de mers al trenului, la km 568+935, pe flancul activ al șinei din partea stângă (fir exterior al direcției în abatere), adică la șina inimii de încrucișare de pe direcția abătută și a fost notată și marcată pe teren cu punctul „0”. Din analiza amprente rezultată din interacțiunea roata-șină în punctul „0”, s-a stabilit că aceasta a reprezentat o urmă specifică de escaladare a șinei de către roata atacantă (roata din partea stângă, sens de mers) de la prima osie (osia de atac) al locomotivei EA 551 al trenului de călători nr.74-1. Roata atacantă, după ce s-a cățărat cu buza bandajului pe suprafața de rulare a șinei, a circulat cu buza bandajului pe suprafața de rulare a șinei o distanță de aproximativ 10,50 m, după care a căzut în exteriorul căii de rulare. Concomitent, roata din partea dreaptă a aceleiași osii a căzut între firele căii. Trenul de călători nr. 74-1, a circulat în total o distanță de aproximativ 29 m în stare deraiat de către prima osie a primului boghiu al locomotivei EA 551, după care trenul s-a oprit (Fotografia Nr 1).

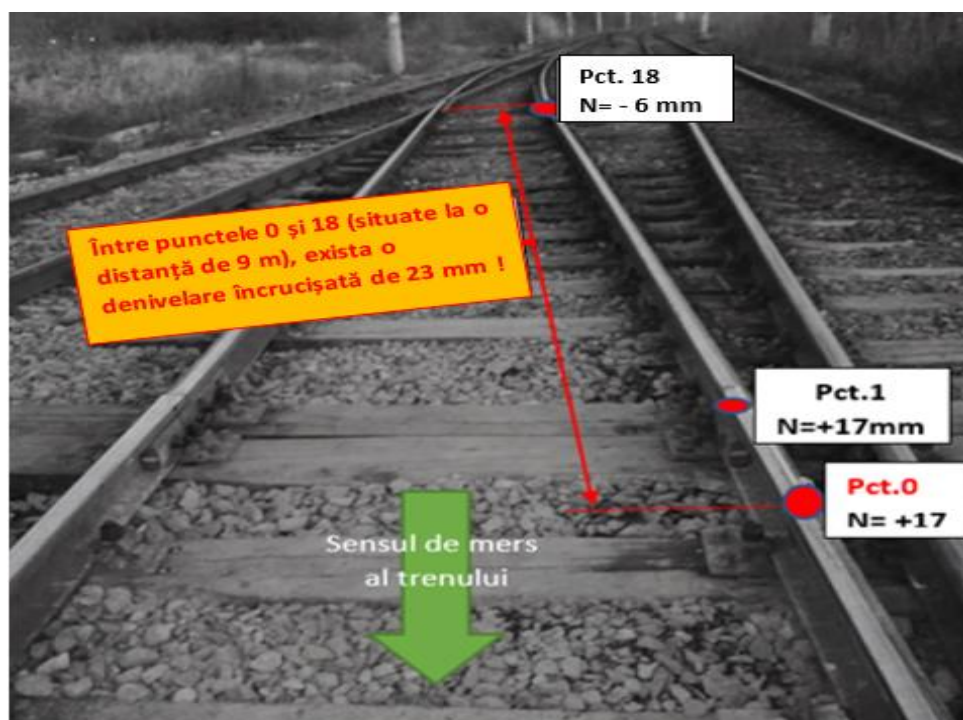
Fotografia Nr.2. Locul producerii deraierii și zona premergătoare

- în punctele (picheții) 0, 1, 2, 3, 4, 5, 18 și 25, valoarea nivelului transversal măsurat în regim static, nu se încadrează în limitele toleranțelor la nivelul transversal prescris al unui fir față de celălalt fir, prevăzute în cadrul de reglementare - Instrucția nr. 314/1989 „Instrucția de norme și toleranțe pentru construcția și întreținerea căii – linii cu ecartament normal”, capitolul. II, art.19, pct.6, respectiv capitolul. I, art. 7, lit. A, pct. 1;

- între punctele 0 și 29 sunt denivelări încrucișate, măsurate în regim static la baza de măsurare de 12 m, a căror valori nu se încadrează în limitele toleranțelor admise în cazul denivelărilor încrucișate pentru viteza maximă $V_{max} \leq 50$ km/h, prevăzute în cadrul de reglementare - Instrucția nr. 314/1989 „Instrucția de norme și toleranțe pentru construcția și întreținerea căii – linii cu ecartament normal”, cap.I, art.7, lit.A, pct.3;

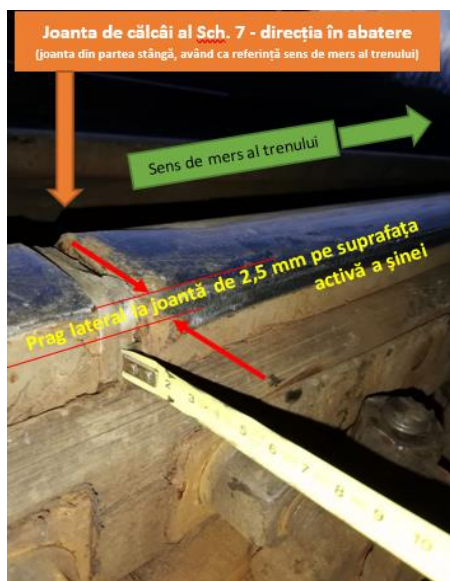
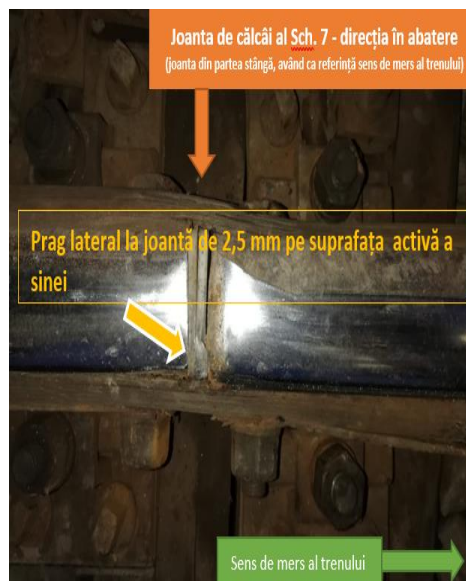
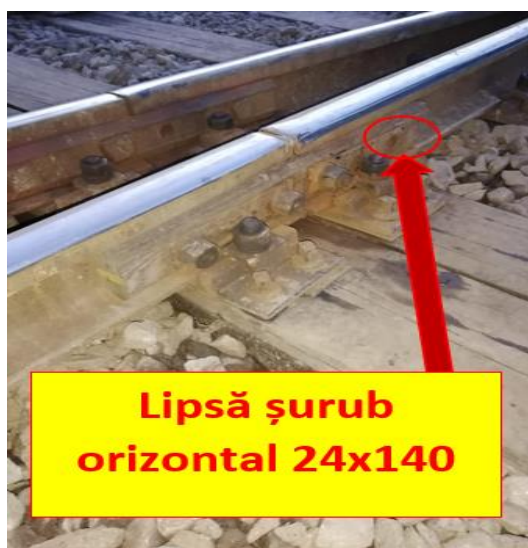
La joanta de călcâi situată pe direcția abătută a schimbătorului de cale nr. 7, (partea stângă a sensului de mers al trenului), comisia de investigare a constatat existența un prag lateral pe suprafața activă a șinei, a cărui valoare măsurată a fost de 2,5 mm. Această joantă avea rol de separare a circuitului de cale, fiind alcătuită constructiv cu eclise izolante fabricate din lignofoliu (LSD), care erau asigurate cu doar trei șuruburi orizontale M24x140 și un profil izolant introdus în rostul de montaj (Fotografia nr.3., Fotografia nr.4., Fotografia nr.5.).

Se precizează că în conformitate cu prevederile Instrucției nr. 314/1989 „Instrucția de norme și toleranțe pentru construcția și întreținerea căii – linii cu ecartament normal”, cap.III, art.21, pct.7, nu se admite prag lateral la joante pe suprafața activă a șinei.

Existența defectelor/neconformităților prezentate anterior a favorizat creșterea șocului de atac în joanta de călcâi a schimbătorului de cale nr. 7 (situată în imediata vecinătate a punctului „0”) și descărcarea bruscă de sarcină a roții atacante a locomotivei.
