RAPORT DE INVESTIGARE

Privind accidentul feroviar produs la data de 26.11.2019, ora 16:35, pe raza de activitate a Sucursalei Regionale CF Craiova, secția de circulație Roșiori Nord - Caracal, între haltele de mișcare Măldăeni și Mihăiești, pe firul I de circulație, la km.109+200, în circulația trenului de călători IR nr.1825, prin declanșarea unui incendiu la două vagoane (al 4-lea și al 5-lea), din compunerea trenului.

Raport de investigare final
10.11.2020

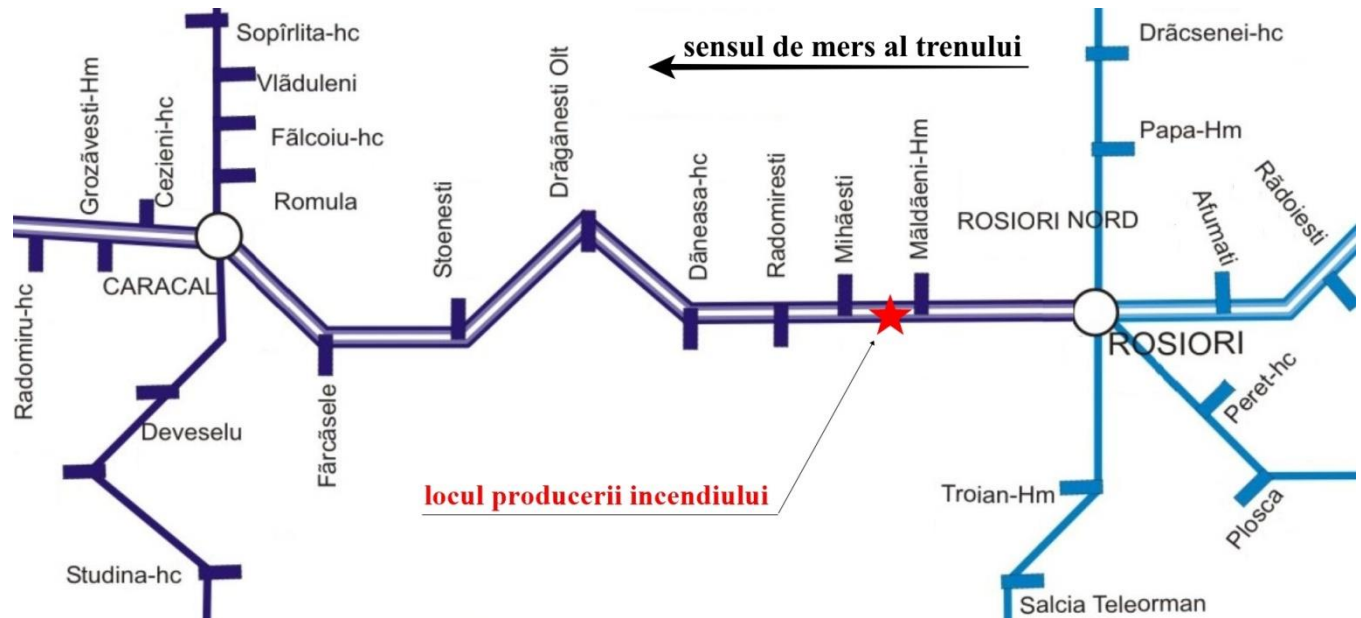
Figure no.1 – Accident site

The fire destroyed in a ratio of 100% the inside of the cars nr.50532049251-3 and no.50532616058-5, being the 4th and 5th ones in the train composition.

Following the fire burst into the rolling stock, the overhead contact line was affected, the contact wire and the support cable being melted on both tracks, it leading to the disturbing of the catenary geometry on about 670 m on each track.

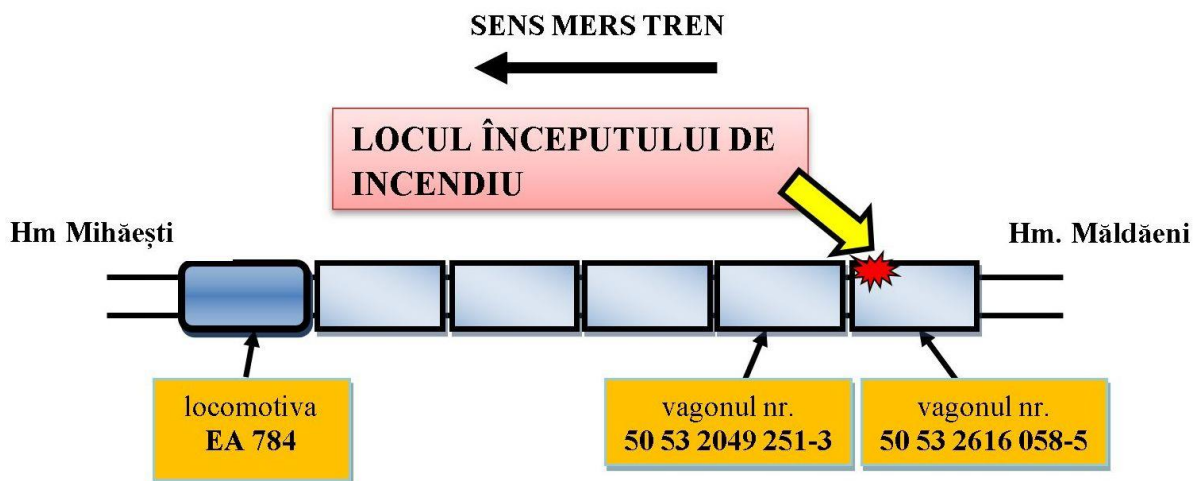
Schița nr.2 – Poziționarea vagoanelor implicate în accident

Mecanicul de locomotivă a avizat șeful de tren solicitându-i să verifice la fața locului, după care a luat măsuri de oprire a trenului. Șeful de tren împreună cu conductorul de tren s-au deplasat, prin tren, către ultimul vagon, întâlnind la penultimul vagon călători care părăseau zona din cauza apariției fumului. Ajunși în dreptul ușii frontale dintre ultimul și penultimul vagon au observat că există o ușoară degajare de fum iar la deschiderea ușii au fost învăluiți de un fum dens și negru observând și prezența flăcărilor. Personalul de tren a încercat localizarea și stingerea incendiului utilizând în acest scop 4 stingătoare de incendiu (2 din penultimul vagon și 2 din ultimul). Cu cele două stingătoare de incendiu din penultimul vagon au acționat în zona de intercomunicație cu ultimul vagon iar cu celelalte, au acționat de jos de lângă vagon, pe geamul cabinei WC, partea dreaptă sens mers, a ultimului vagon din tren.

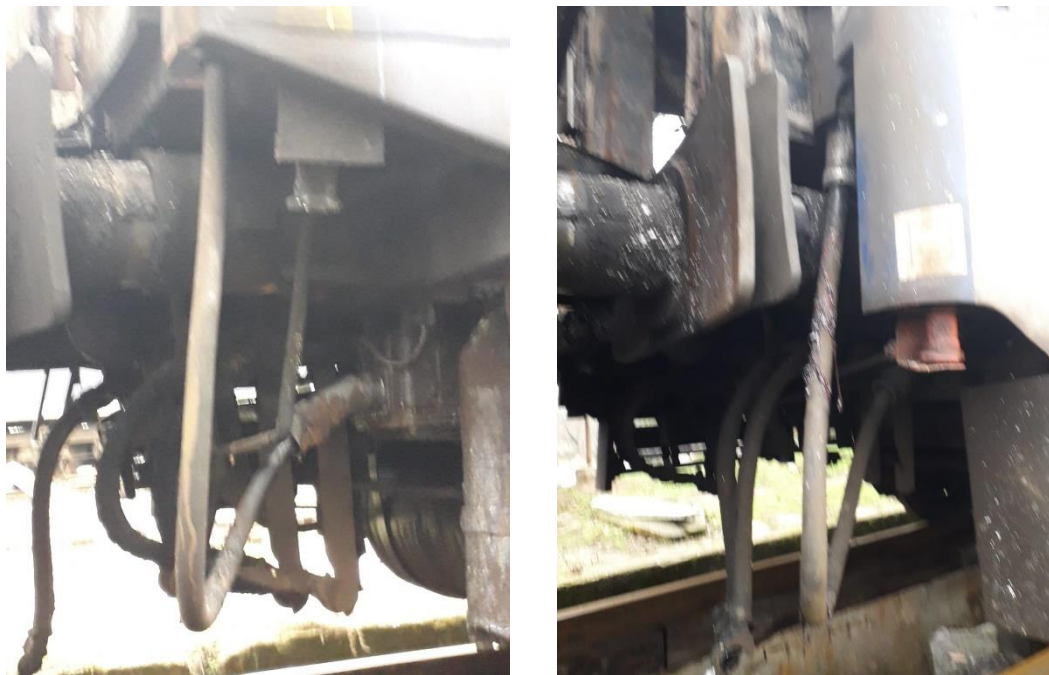
Foto nr.3 – cuple și prize de înaltă tensiune

La data de 27.11.2019 au fost făcute verificări privind starea cuplelor și prizele de înaltă tensiune de la vagoanele 50532616058-5 și 50532049251-3. Cu această ocazie au fost verificate prizele și cuplele de înaltă tensiune la ambele vagoane, în ambele capete, nefiind constatate urme de conturnare (scurtcircuit). Cuplele electrice au fost demontate imediat după producerea accidentului pentru a se evita sustragerea acestora.

Din fotografiile efectuate la data de 27.11.2020, în stația Roșiori Nord s-a constatat existența celor două cabluri de împământare pentru punerea la masă a cutiei vagonului.

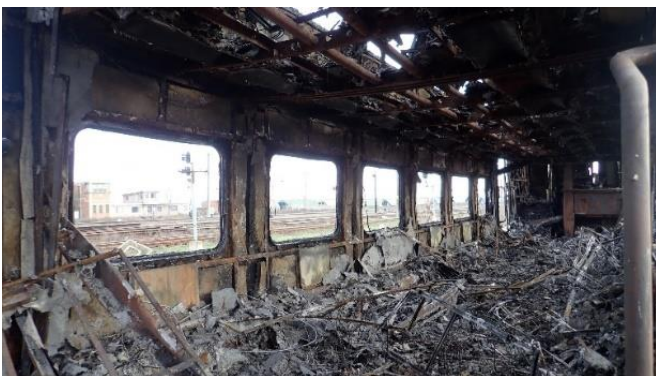
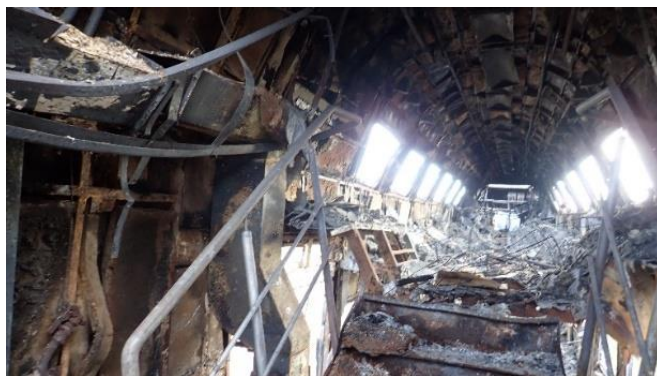
Foto nr.4 – interiorul vagoanelor afectate de incendiu

Interiorul vagonului a fost afectat de incendiu în proporție de 100%.

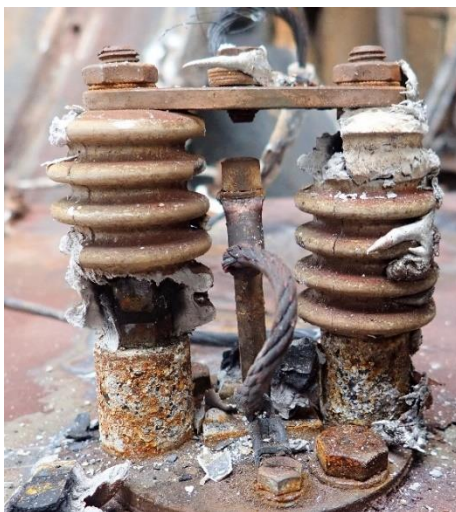
- rezistențele nu prezintă urme de deformare termică ca rezultat al unei încălziri anormale în timpul funcționării acestei instalații;
- siguranța de supratemperatură era declanșată (aceasta limitează temperatura de utilizare la maxim 350° C). Din constatările făcute la aceste componente nu reiese o funcționare defectuoasă a instalației de încălzire.

Foto nr.5 - siguranța de supratemperatură de la încălzitorul electric din capătul vagonului cu frâna de mână

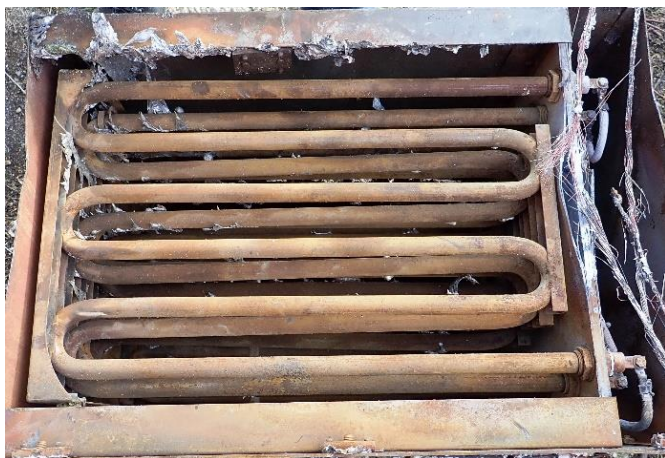
*Foto nr.6
element de încălzire
aflat în instalația de
climatizare din partea
cu frâna de mână*

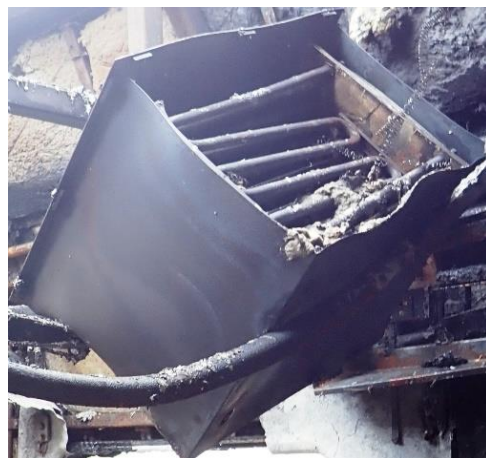
*Foto nr.7
elementul de încălzire
aflat în instalația de
climatizare din partea
din spate a vagonului*

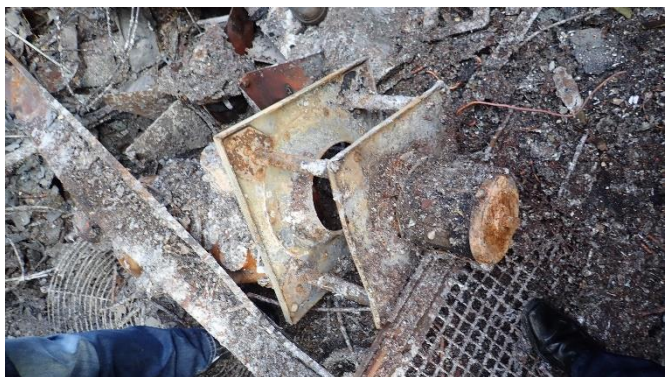
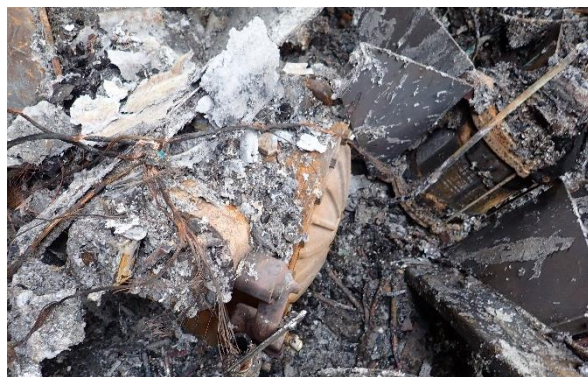
Elementele componente de la instalația de climatizare (compresorul, motor ventilator) erau căzute pe șasiul vagonului.

Foto nr.8 – elemente ale instalației de climatizare căzute pe șasiul vagonului

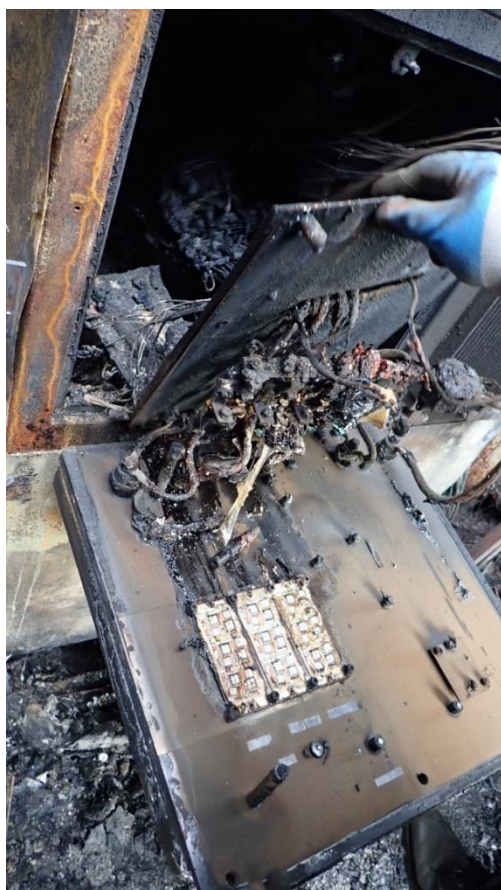
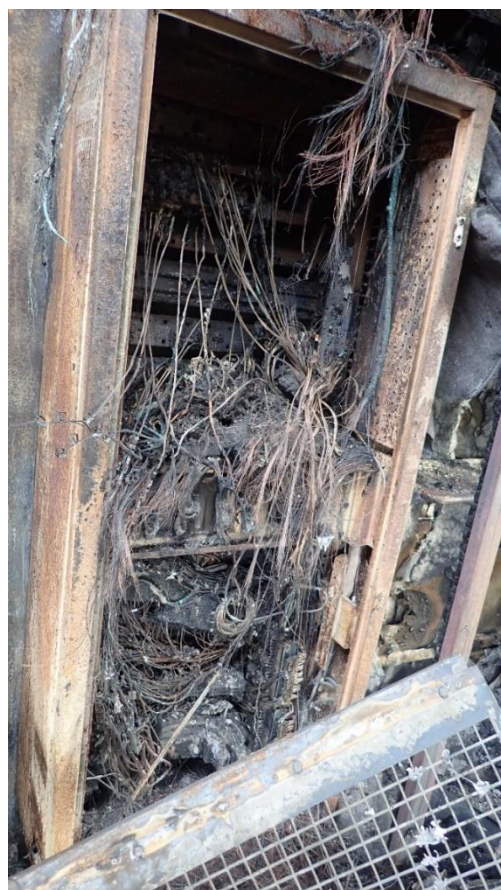
Foto nr.9 - tabloul electric și sursa statică

La capătul opus al vagonului a fost vizualizat tabloul electric și sursa statică ambele fiind afectate termic ca urmare a propagării incendiului către acest capăt.

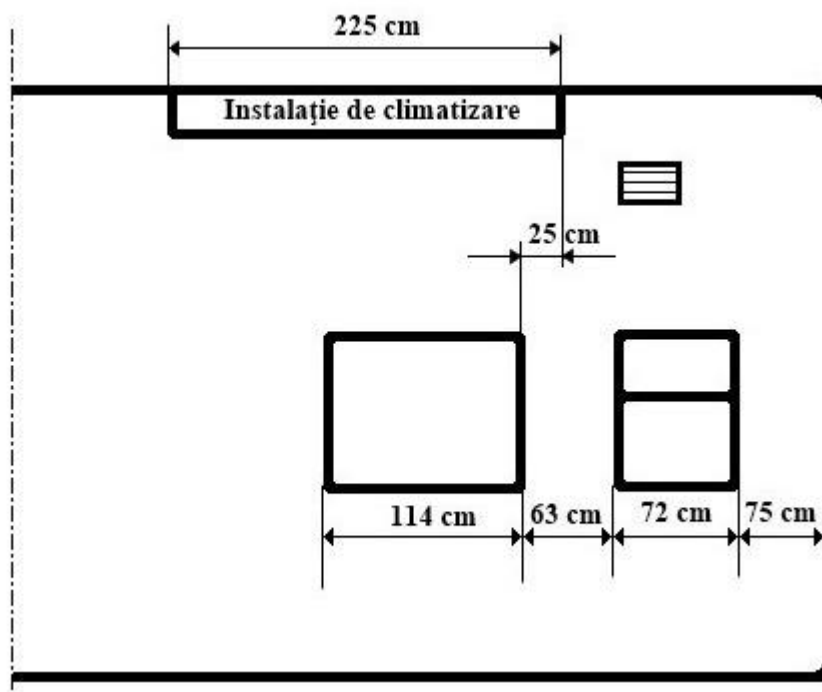
Schița nr.10 – poziționarea instalației de climatizare în capătul vagonului cu frâna de mână

- s-a vizualizat zona toaletelor fiind deschise cu aceasta ocazie toate ușile de vizitare;
- a fost deschisă ușa de vizitare aflată la partea inferioară a instalației de climatizare, fiind vizualizată și fotografiată zona respectivă;
- au fost vizualizate traseele conductei generale IT și a circuitelor de alimentare a instalației de climatizare, acestea având traseele prin conducte metalice;
- au fost măsurate cotele de poziționare ale geamurilor (față de capătul vagonului) și poziționarea instalației de climatizare de la capătul vagonului cu toaletele. Aceste cote fiind trecute în schița nr.10;
- a fost aspectată o siguranță de supratemperatură (SST), siguranță care se montează pe elementul de încălzire din instalația de climatizare.

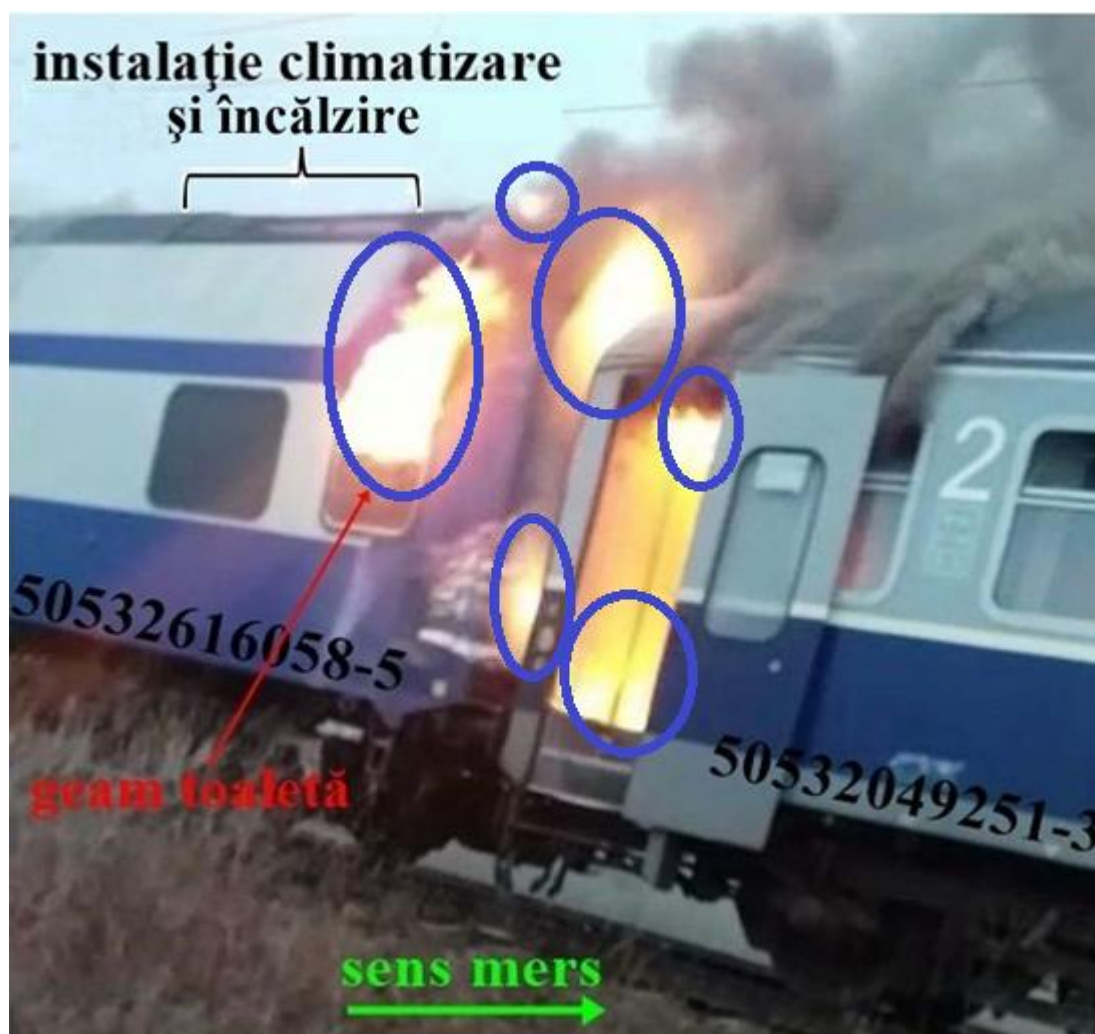
Potrivit acestor declarații putem trage concluzia că imediat după oprirea trenului incendiul se manifesta în zona cabinei WC și a zonei de intercomunicație dintre cele două vagoane.

În sprijinul acestei concluzii sunt și imaginile capturate de un martor de pe partea dreaptă în sensul de mers al trenului, imagini prezentate în fotografia nr.12. Din această fotografie se poate observa că, la acel moment incendiul se manifesta cu violență în zona cabinei WC a vagonului etajat, a gurii de ventilație a aceluiași vagon și a burdufului de intercomunicație dintre vagoane, respectiv în zona cuprinsă între peretele fix al lămpilor finale și cutia vagonului. Faptul ca la acel moment incendiul se manifesta pe această zonă relativ restrânsă ce nu includea aria ocupată de grupul de încălzire climatizare conduce la concluzia că inițierea incendiului nu s-a produs din acea zonă.

Foto nr.12 – zona unde a fost inițial observată apariția flăcărilor

Din fotografie (foto nr.12) se observă că focarele de intensitate mare apar în zonele evidențiate cu o culoare albastră. Dezvoltarea incendiilor este influențată de curenții de aer, naturali sau ca urmare a ventilării forțate, respectiv pe verticală de jos în sus. Faptul că incendiul se manifesta cu intensitate în partea inferioară și a cuprins în prima fază zona de intercomunicație dintre vagoane conduce la concluzia că inițierea nu s-a produs de la partea superioară și cel mai probabil a existat o sursă externă care a acționat în zona inferioară dintre cabina WC și burduful de cauciuc al vagonului etajat, fapt ce a antrenat rapid în procesul de ardere și burduful de cauciuc al vagonului compartimentat (nr.50532049251-3), așa cum se vede din fotografie. Sensul de propagare al incendiului ar fi trebuit să fie în mod normal în sensul invers de deplasare al trenului. Faptul ca incendiul a cuprins cu violență zona de intercomunicație dintre cele două vagoane, deși inițial se manifesta numai la vagonul etajat întărește concluzia exprimată anterior, respectiv faptul că a existat o acțiune externă în zona schițată în figura nr.13.

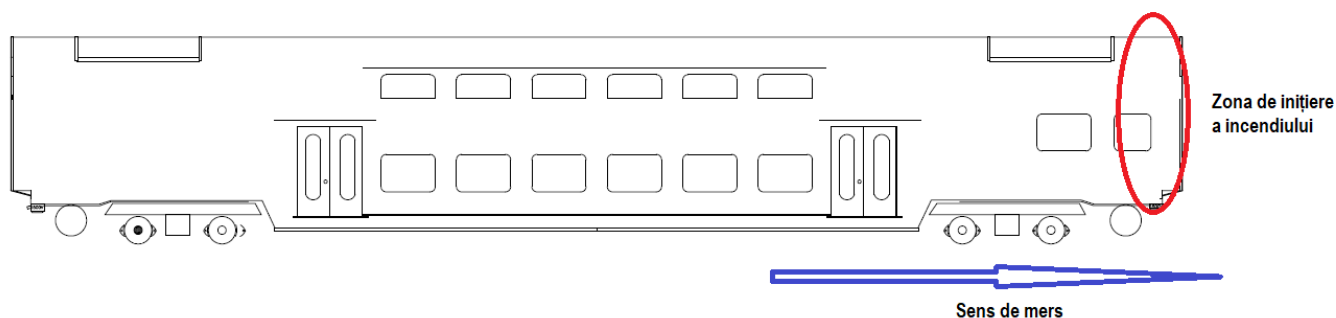
Figura nr.13 – zona de inițiere a incendiului

The investigation commission considers like ***probable cause*** of the accident, the existence of some external actions that led to the triggering of the fire on the lower part the WC cabin, situated in front-right side, in the running direction of the car no.50532616058-5 (end with hand brake), followed by its violent spread in the intercommunication area of the front car (no.50532049251-3).
