RAPORT DE INVESTIGARE

privind accidentul feroviar produs la data de 20.12.2019, pe raza de activitate a Sucursalei Regionale de Căi Ferate Craiova, în halta de mișcare Drăgotești, prin deraierea a 3 vagoane din compunerea trenului nr. 23644, aparținând SNTFM "CFR MARFA" SA

Raport final

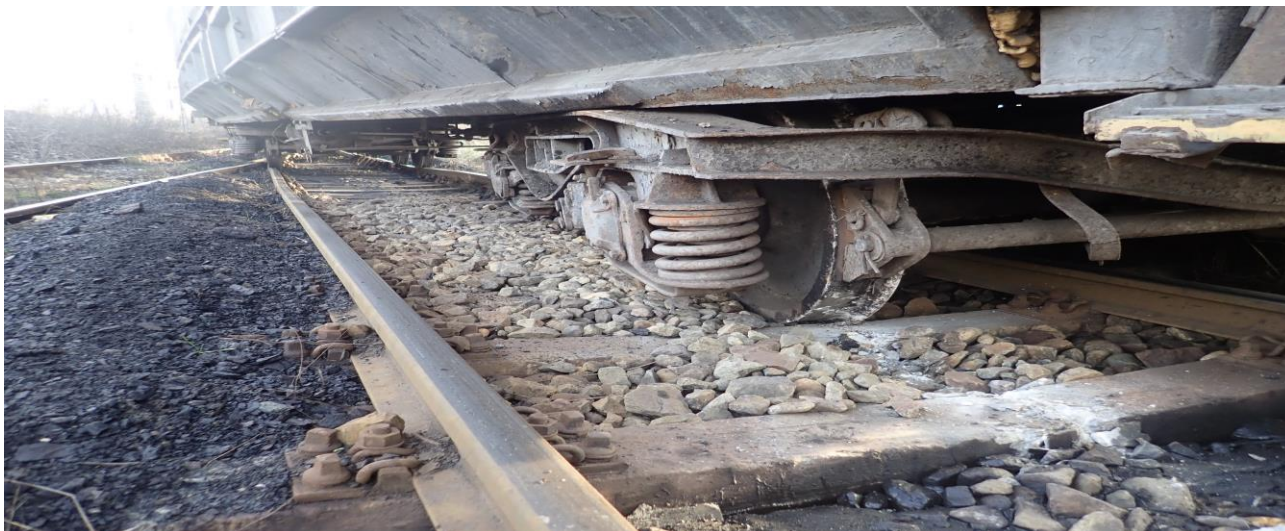
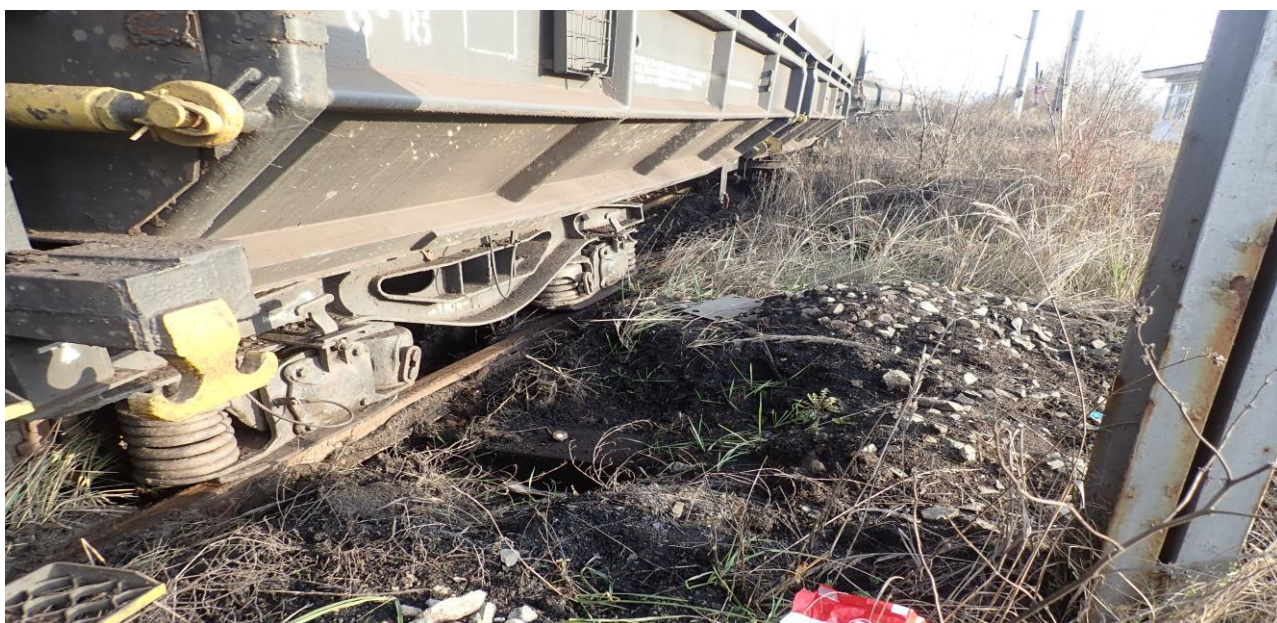
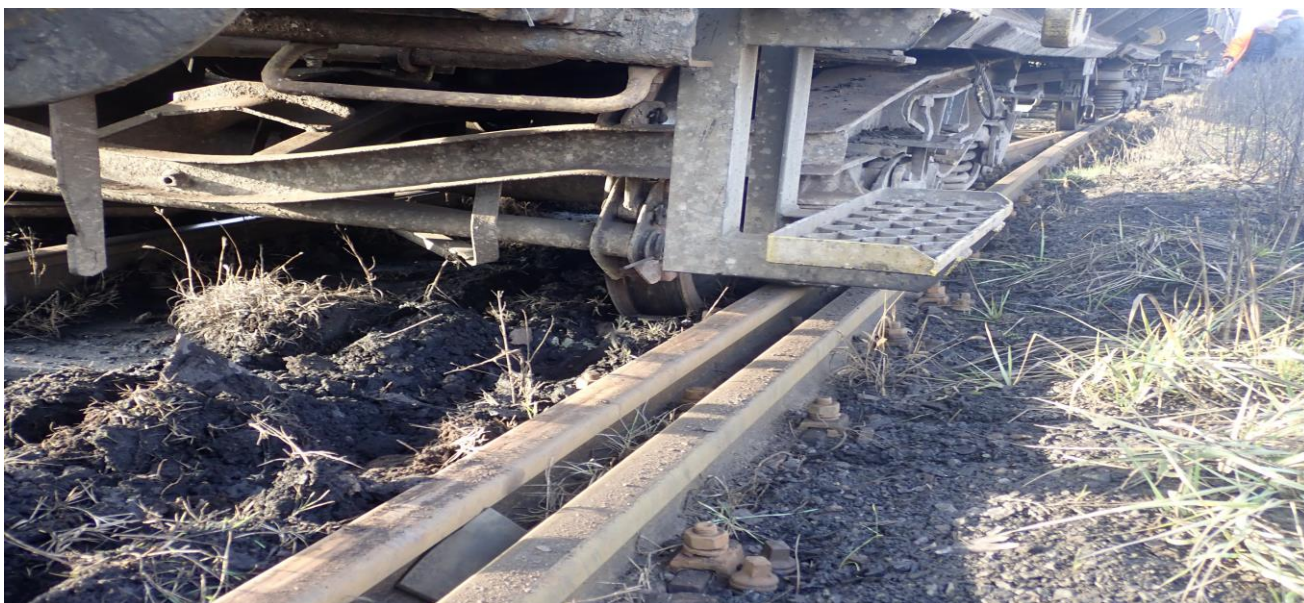
După expedierea din halta de mișcare Drăgotești, pe schimbătorul de cale nr. 15, atacat pe la călcâi, pe abătută, s-a produs deraierea de prima roată din partea dreaptă în sensul de mers al trenului (roata R₈) a vagonului nr. 81536652711-8 (al 20-lea din compunerea trenului), urmată de cea de-a 2-a roată a aceluiași boghiu aflată pe partea stângă în sensul de mers (roata R₅). După circa 4,50m, roata din partea dreaptă escaladează acul curb al schimbătorului nr. 15 și cade în exteriorul căii. Trenul a circulat astfel deraiat până pe cuprinsul schimbătorului de cale nr.11, unde au deraiat următoarele, astfel:

- vagonul nr. 81536653129-3 (al 21-lea în componerea trenului) deraiat de ambele boghiuri;
- vagonul nr. 81536653289-4 (al 22-lea în componerea trenului), deraiat de primul boghiu în sensul de mers.

foto nr. 1,2,3: poziția vagoanelor nr. 20, 21 și 22 din compunerea trenului după deraiere

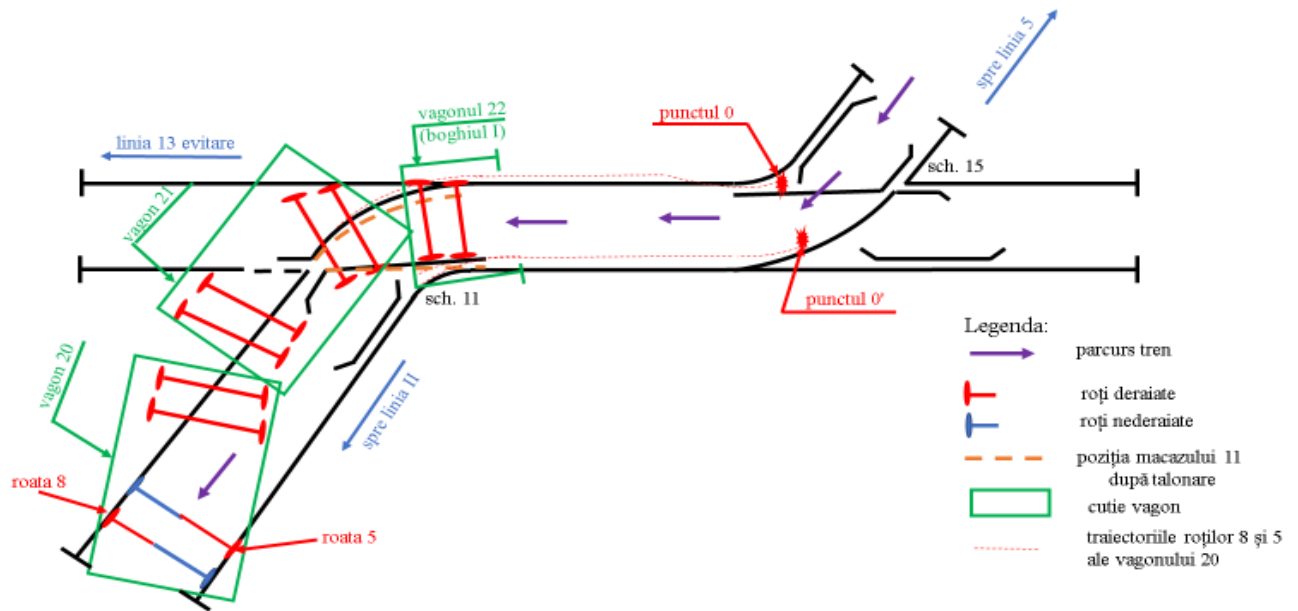
Prima urmă de deraiere a fost constatată la km 41+180 (punctul 0), acest punct fiind situat pe direcția „abatere” a schimbătorului de cale nr. 15, la 6,00m de vârful acestuia, pe contraacul curb și a constat într-o urmă de cădere a roții din partea dreaptă în interiorul căii. Cea de-a doua urmă a fost constatată la 0,60 m de punctul 0, pe contraacul drept și a constat de asemenea într-o urmă de cădere în interiorul căii.

fig. nr. 3: schița producerii accidentului

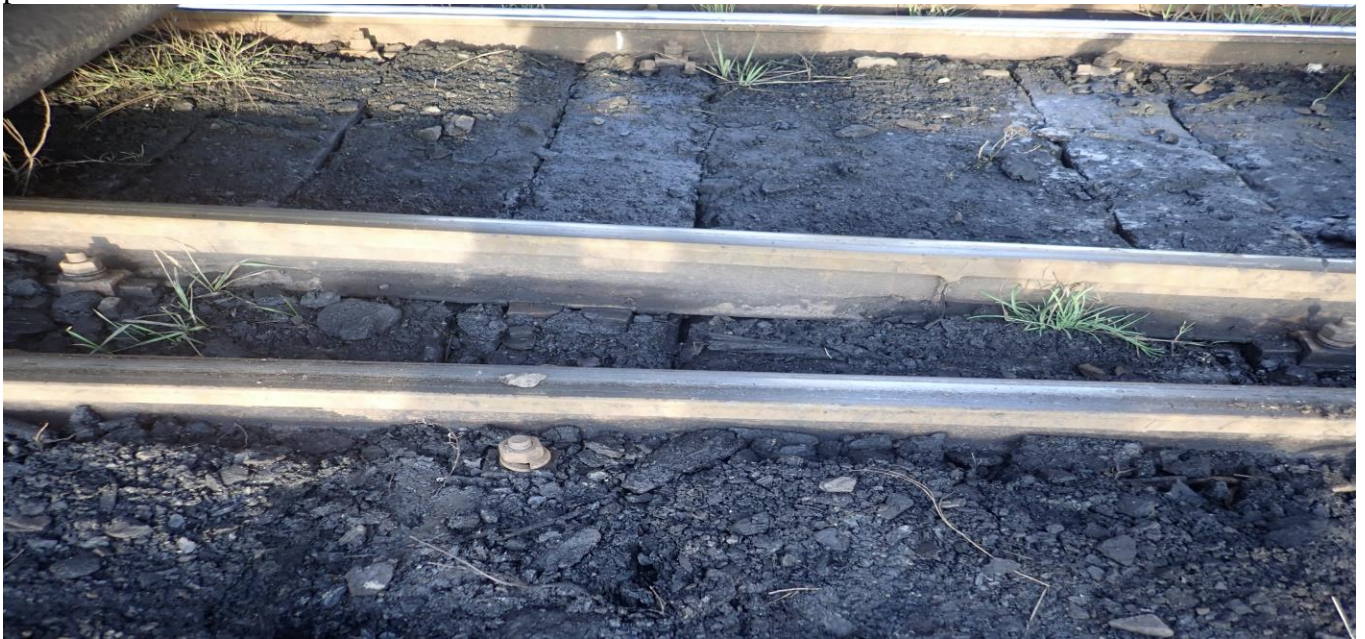
Prisma căii era colmatată cu cărbune iar scurgerea apelor nu era asigurată la momentul producerii accidentului.

foto nr. 4: starea prisme de piatră spartă pe zona producerii accidentului

Pe această zonă viteza de circulație era restricționată la 5 km/h din data de 15.03.2018, cauza fiind starea prisme de balast (colmatată cu cărbune, cu zone noroioase).

Soon after the accident occurrence, some measures for the partial removal of the water from the track bed and for the replacement of some special sleepers within the switches no. 15 and 11 were taken.

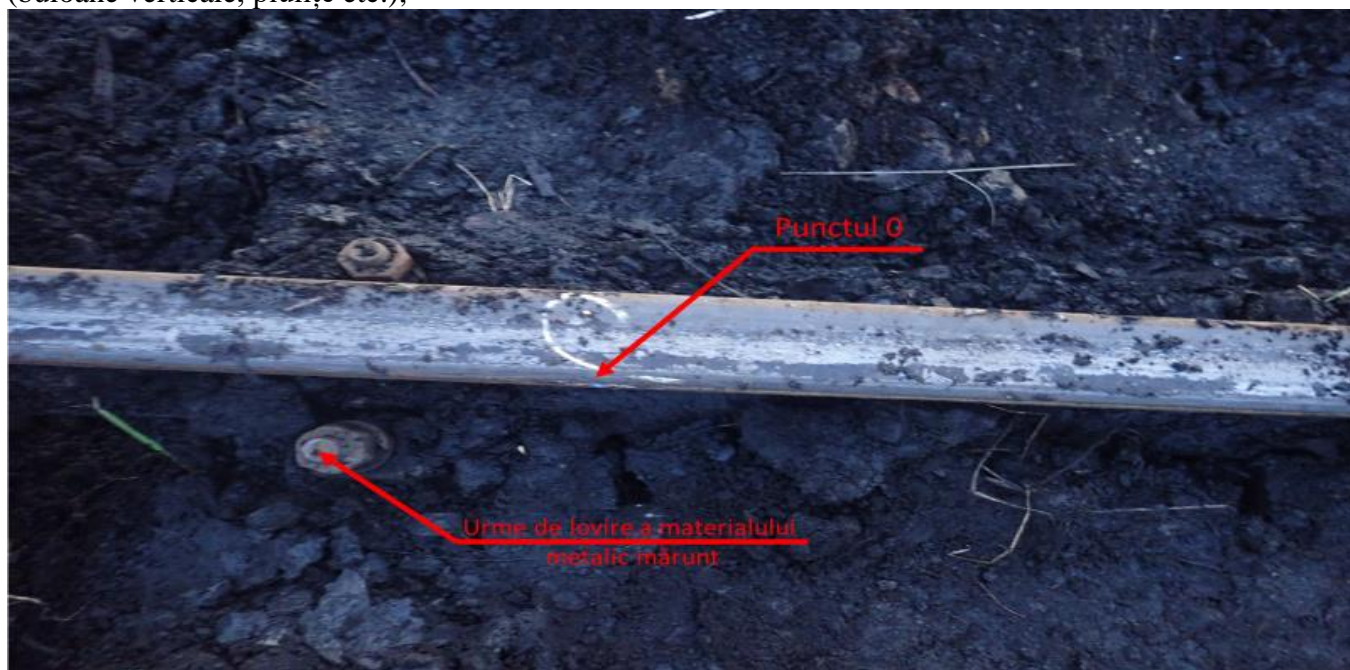
foto nr. 5: punctul 0

- comisia a constatat că în punctul 0 a avut loc căderea interiorul căii a roții R₈ (prima în sensul de mers de pe partea dreaptă) a vagonului nr. 81536652711-8, aflat al 20-lea în compunerea trenului iar în punctul 0' a avut loc căderea în interiorul căii a roții R₅, aceasta fiind roata din partea stângă a celei de-a 2-a osii a primului boghiu al vagonului mai sus amintit;
- în această stare, boghiul a rulat pe șuruburile verticale ale sistemului interior de prindere verticală a căii circa 4,50m, până în zona macazului propriu zis al schimbătorului nr.15; aici, roata din partea dreaptă escaladează contraacul curb și cade în exteriorul căii;

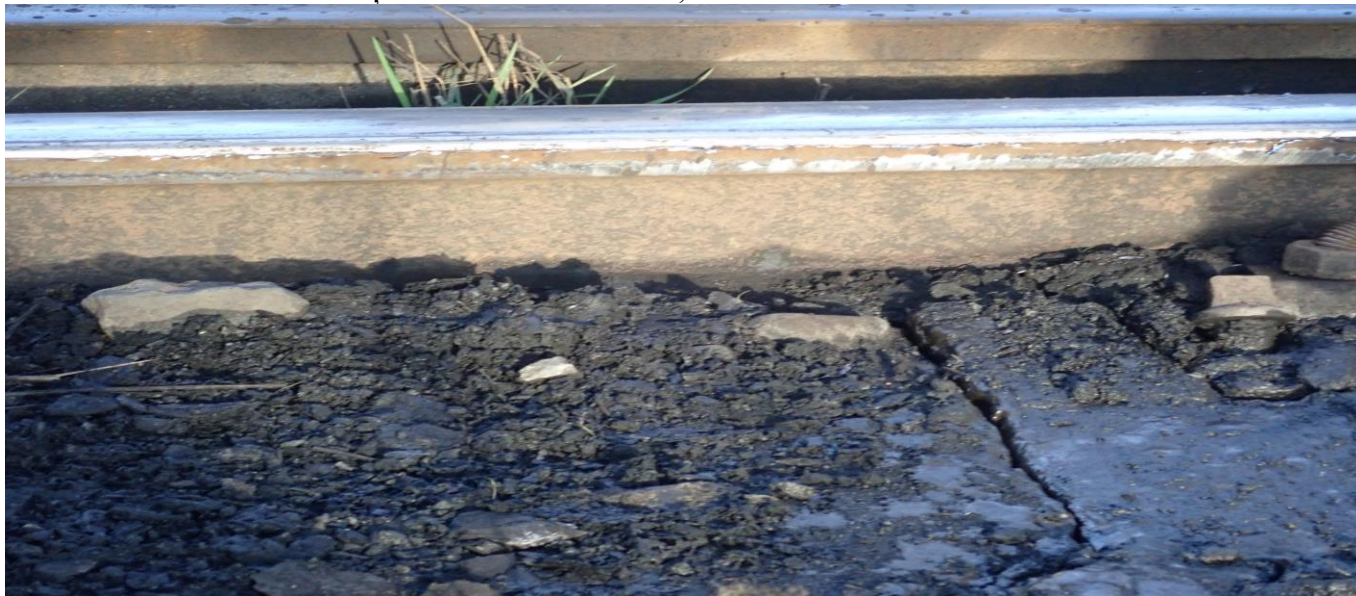
- la o distanță de 0,70m față de acest punct, în sensul de mers al trenului, pe șina de legătură din partea stângă în sensul de mers al trenului s-a constatat de asemenea o urmă specifică de cădere a roții materialului rulant în interiorul căii (punctul 0');

foto nr. 6: urme de frecare a roții din partea stângă pe flancul activ al ciupercii șinei, după punctul 0'

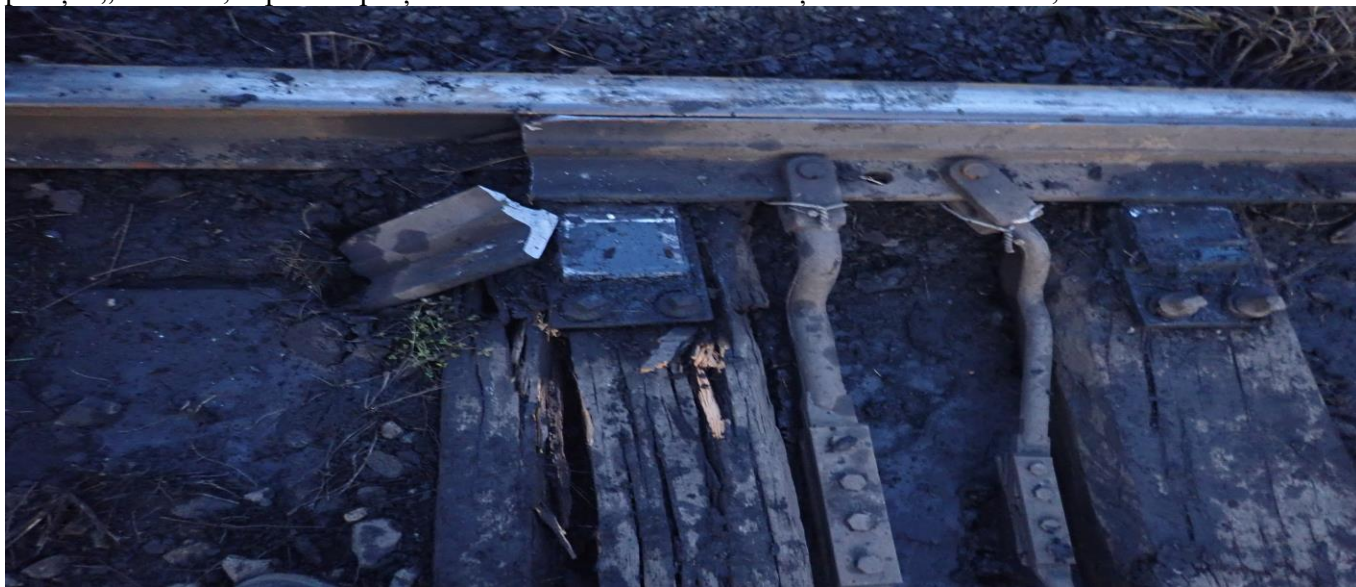
- boghiul rulează astfel până la vârful schimbătorului de cale nr. 11, aflat pe poziția „abătută” și atacat pe la vârful; aici, roata din partea stângă, aflată la interiorul căii, lovește frontal vârful acului drept, aflat în poziția „deschis”, rupând o porțiune de circa 20cm din acesta și talonând macazul;

foto nr. 7: starea acului drept al schimbătorului de cale nr. 11, după accident

- în urma contactului, macazul schimbătorului de cale nr. 11 își schimbă poziția de pe „abătută” pe „directă”, spre linia 13 a haltei (linie de evitare, închisă circulației trenurilor);

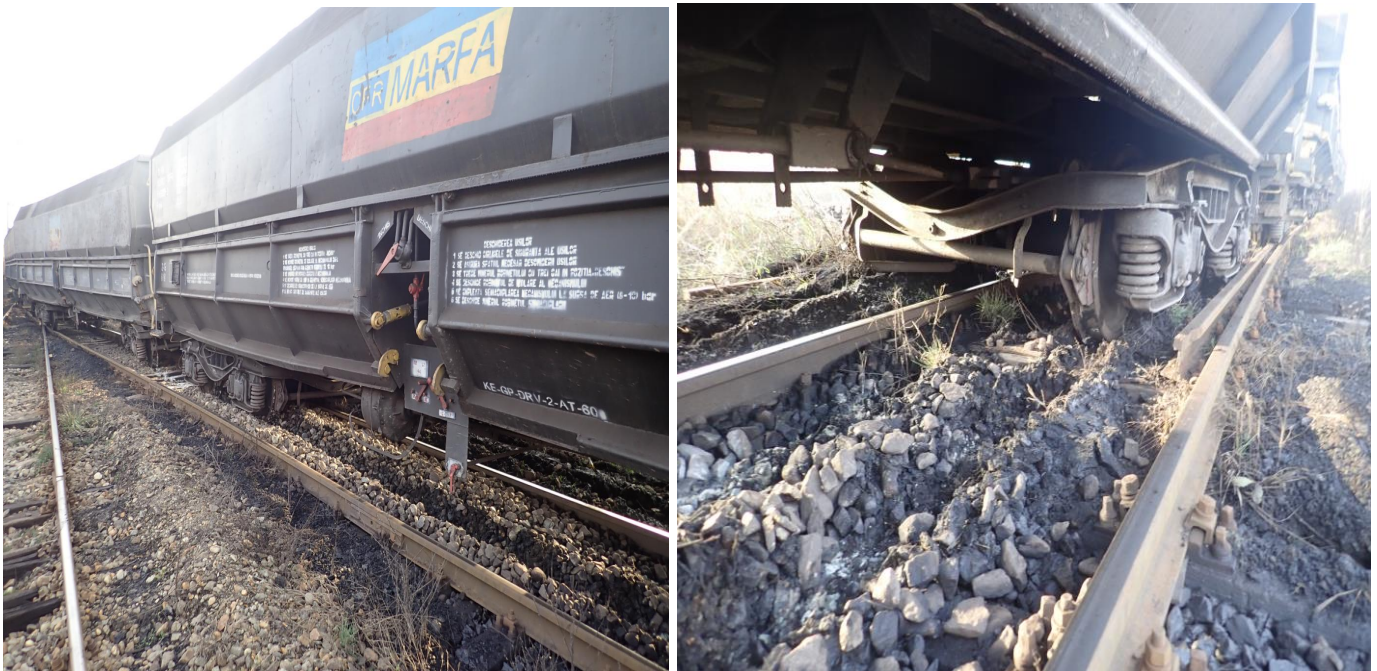
- în această stare, trenul s-a oprit în urma ruperii conductei generale de aer;
- în stare deraiată, trenul a circulat circa 66m;

foto nr. 8,9: poziția vagoanelor deraiate, la momentul opririi trenului

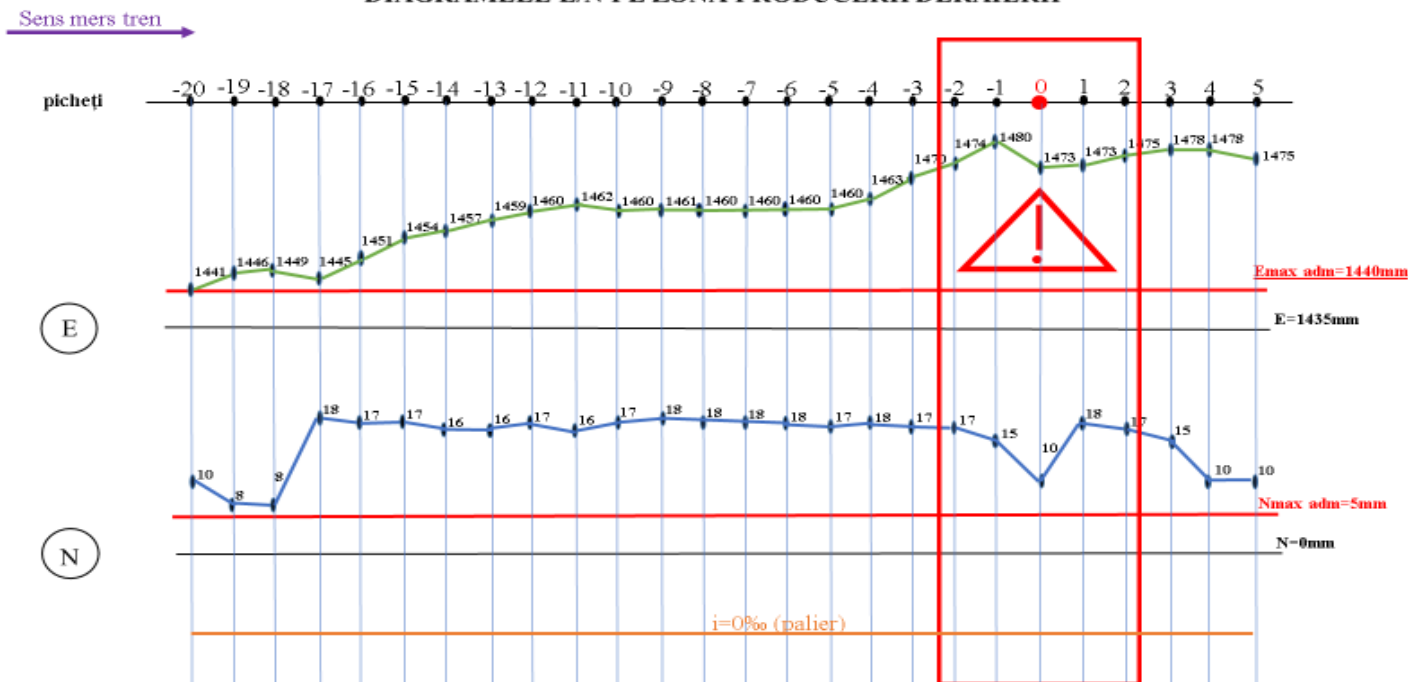
fig. nr. 5: diagrama măsurătorilor la E/N pe zona producerii accidentului

■ se menționează faptul că pe zona producerii deraierii (zona punctului 0) s-au montat 2 dispozitive cu rol de ajustare a ecartamentului, în vederea eliberării liniei de vagoane, aceste dispozitive fiind demontate după eliberarea liniei, înainte de efectuarea măsurătorilor;

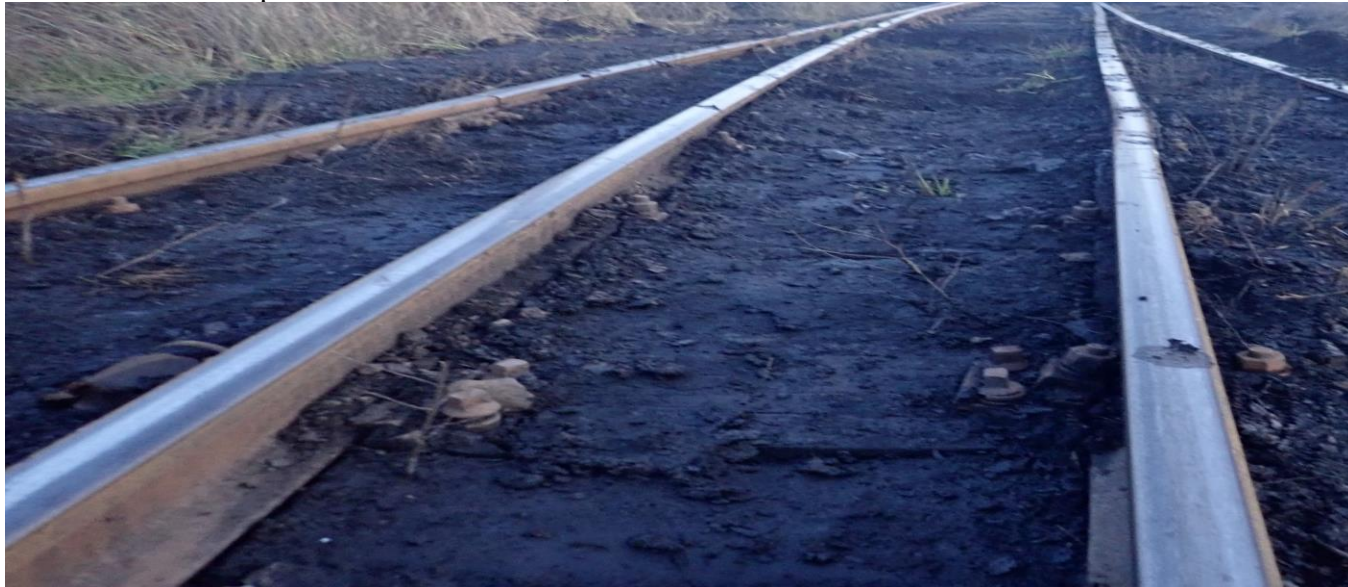
- întreaga zonă era colmatată cu cărbune, prisma de piatră spartă existentă nu mai asigura stabilitatea căii sau drenarea apelor;

- din cauza ploilor și colmatării cu cărbune, existau zone cu apă și noroi în cuprinsul căii, care afectau traversele de lemn speciale existente în cale;

foto nr. 10: prisma de piatră spartă pe zona producerii accidentului

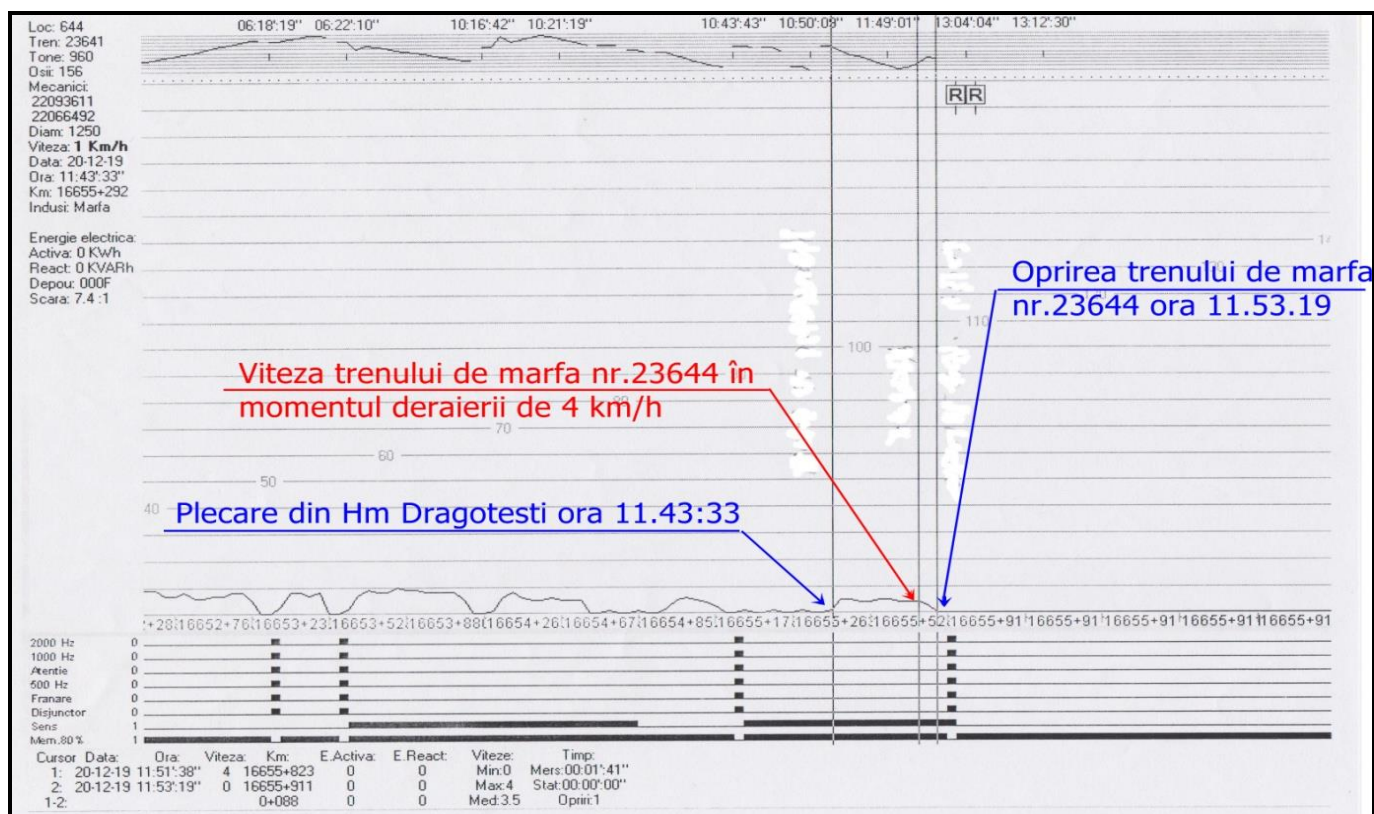
- trenul de marfă nr.23644 a plecat din halta de mișcare Drăgotești la ora 11.43'.33"și a circulat cu viteza de 5 km/h pe o distanță de 354 metri;
- de la 5 km/h viteza scade la 4 km/h pe o distanță de 177 metri;
- de la 4 km/h viteza trenului scade la 0 (zero) pe distanță de 88 metri, oprind la ora 11.53'.19".

fig. nr. 6: diagrama IVMS – EA 644 cu vitezele trenului înainte de producerea accidentului

S-a constatat, din diagramă, că la momentul producerii deraierii viteza de deplasare a trenului a fost de 4 km/h.

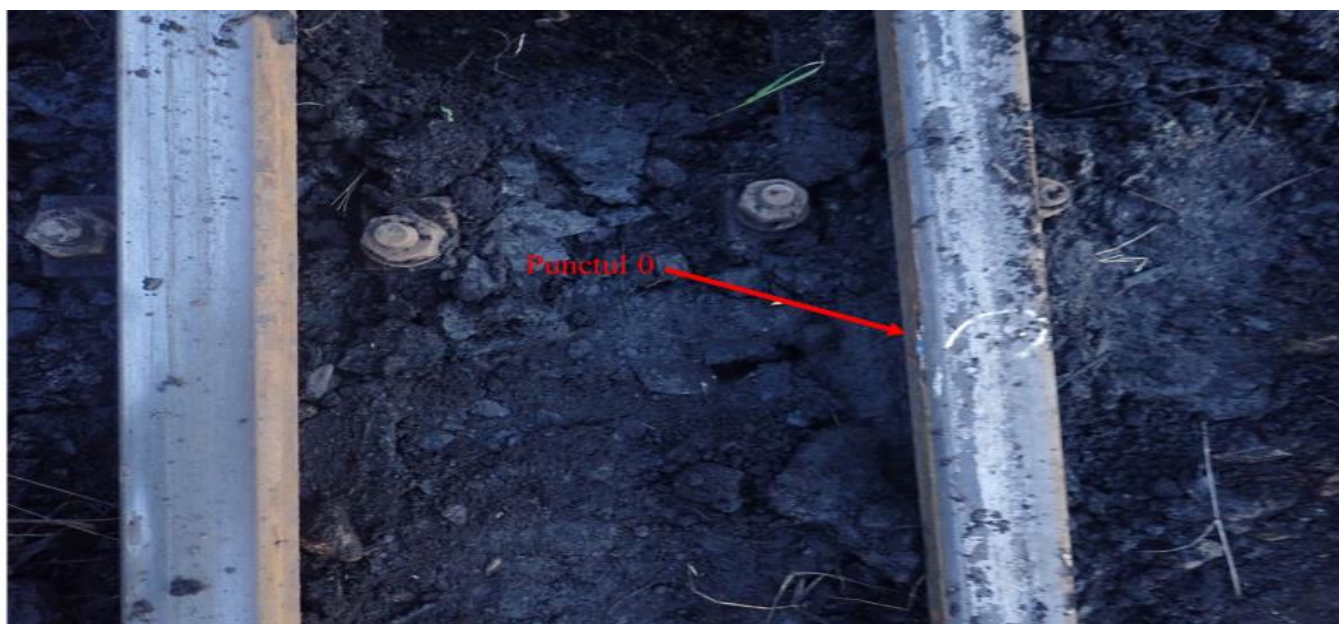
Existența acestor defecte/neconformități prezentate anterior, a favorizat deplasarea pe direcție radială a ansamblului șină - placă metalică având ca efect creșterea ecartamentului căii peste limitele toleranțelor admise în exploatare, deplasare produsă sub acțiunea forțelor dinamice transmise șinei de roțile materialului rulant la deplasarea acestuia pe o zonă în curbă circulară cu raza $R=300m$ (zona șinelor de legătură ale schimbătorului de cale nr. 15, pe abătuta acestuia).

Această concluzie este argumentată prin faptul că în zona deraierii (zona punctului „0”) starea tehnică a 5 traverse de lemn speciale consecutive nu permitea asigurarea unei prinderi eficiente a șinelor și menținerea ecartamentului în limitele toleranțelor admise. Defectele pe care le aveau aceste traverse se încadrau în tipurile de defecte care, în conformitate cu prevederile art.25, pct.2) și pct.4) din *Instrucția*

La înscrierea pe schimbătorul de cale nr. 15 din halta de mișcare Drăgotești, atacat pe la călcâi, pe abătută, dinspre linia 5 a haltei, pe șinele de legătură ale acestuia, la km 41+180, roata din partea dreaptă (roata R₈) a primei osii de la boghiul II al vagonului nr. 81536652711-8, aflat al 20-lea în compunerea trenului, a început să părăsească suprafața lateral activă a ciupercii șinei și a căzut în interiorul căii. În această zonă s-au constatat 5 traverse de lemn speciale consecutive cu probleme în asigurarea prinderii placă-traversă, permițând astfel, sub influența forțelor dinamice dezvoltate de trecerea materialului rulant, deplasarea cadrului șină-placă metalică spre exteriorul căii și în consecință depășirea sub sarcină a toleranțelor admise la ecartamentul nominal al căii.

foto nr. 11: zona punctului 0

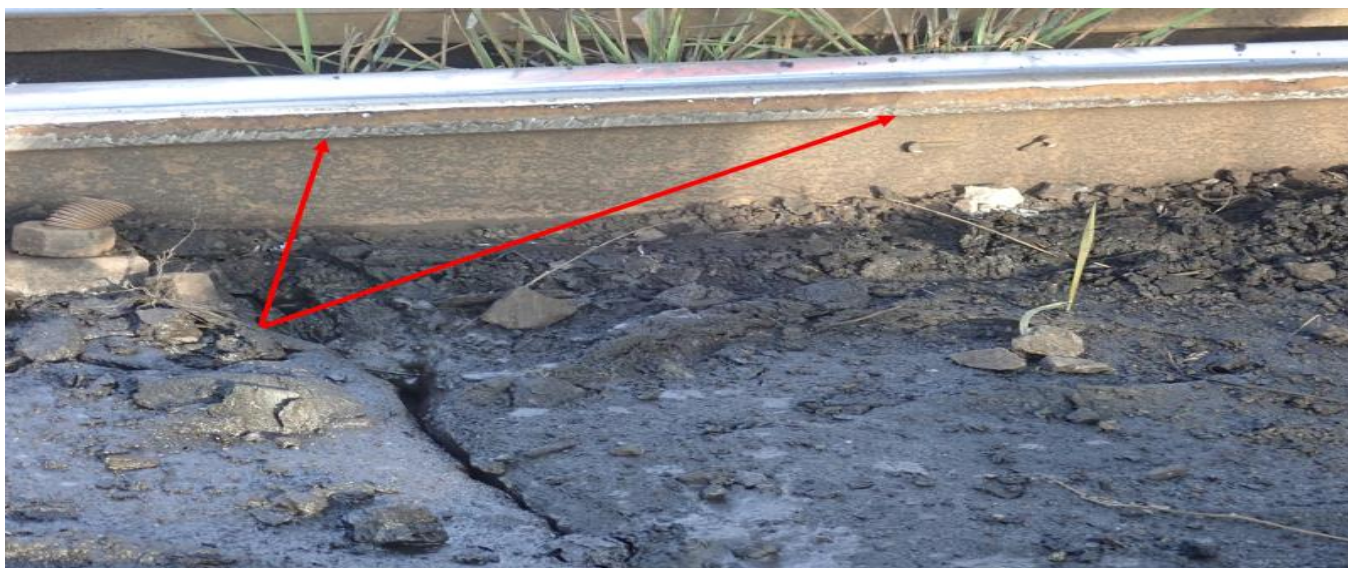
Această pierdere a stabilității căii a fost amplificată și de o rigidizare a ansamblului cutie vagon-boghiu, dată de starea precară a plăcii de poliamidă corespunzătoare boghiului I în sensul de mers (cu rol în creșterea forței de ghidare a roții) precum și de supraîncărcarea vagonului și a provocat o traiectorie a direcției de deplasare a roții spre interiorul căii. După parcurgerea a 0,70m în această stare roata din partea stângă (roata R₅) de la a 2-a osie a boghiului a părăsit de asemenea ciuperca șinei, în punctul notat cu „0”, frecând pe flancul activ al ciupercii șinei, lipită de acesta.

foto nr. 12: urme de frecare a roții R₅ pe flancul activ al ciupercii șinei
