RAPORT DE INVESTIGARE

al accidentului produs la data de 20.12.2019,
pe raza de activitate a Sucursalei Regionale de Căi Ferate Craiova,
între stația CFR Drobeta Turnu Severin Mărfuri și halta de mișcare Valea Albă,
prin deraierea celui de-al 9-lea vagon din compunerea trenului de marfă nr.93818

Raport final
10 decembrie 2020

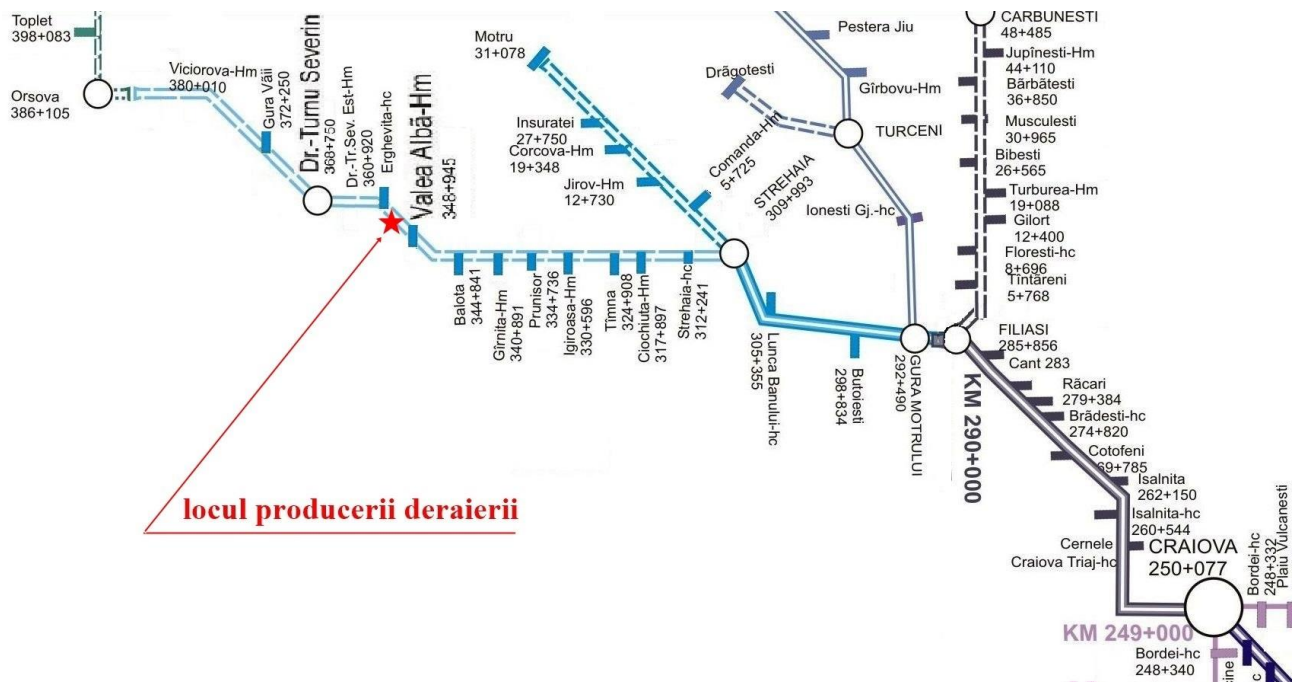
Figure no.1 – Accident site

The wagon continued the running, the both axles of the second bogie derailed, until, following the breakage of the general air pipe between the 9th and 10th wagons, the train was braked and stopped after 617 m.

Following the accident, there were damages at the infrastructure on about 617 m.

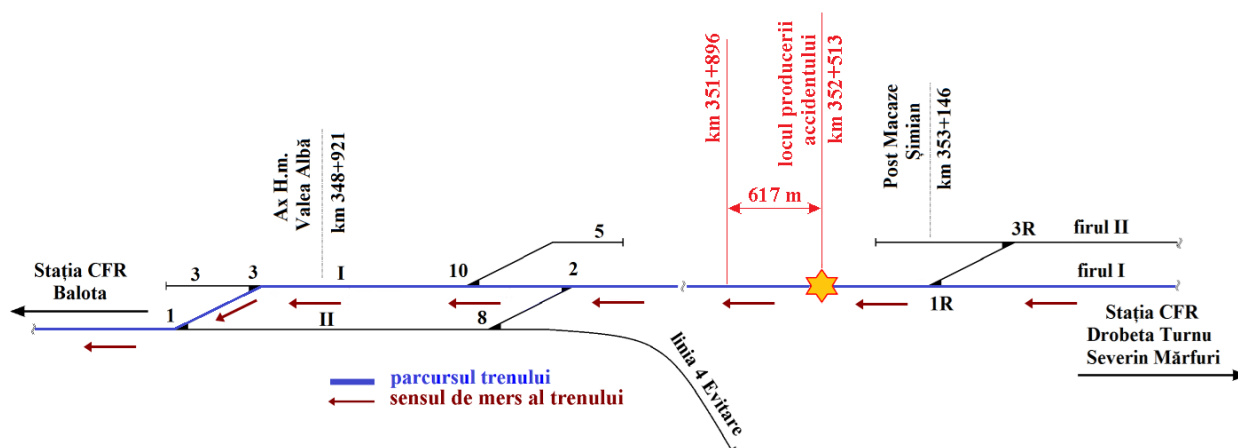
Figura nr.2 – schița traseului pe care a circulat trenul

Vagonul a circulat cu ambele osii ale celui de al doilea boghiu deraiat o distanță de 30 m, după care, în urma ruperii conductei generale de aer a trenului dintre al 9-lea și al 10-lea vagon, s-a produs frânarea și oprirea trenului.

Distanța parcursă de tren, de la punctul în care s-a produs deraierea vagonului al 9-lea și până la oprirea acestuia a fost de 617 m.

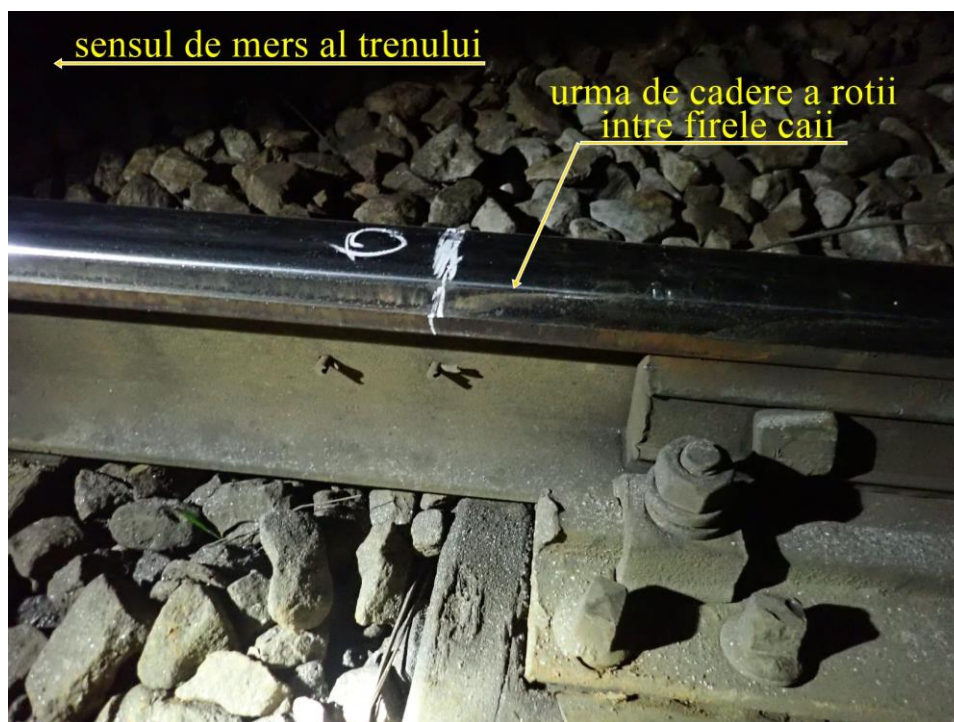
La km 352+513 (punct notat 0) pe șina din partea dreaptă (șina de pe firul exterior al curbei cu deviație stânga) a fost identificată o urmă de părăsire a suprafeței de rulare a ciupercii șinei de către o roată, rezultând urme specifice de frecare pe suprafața activă a șinei, care a căzut între firele căii și a rulat în continuare pe buloanele verticale aparținând sistemului de prindere, aflate la interiorul căii și pe traversele de lemn ale căii.

Foto nr.1 - firul exterior al curbei - șina din partea dreaptă a sensului de mers al trenului urma de părăsire a suprafeței de rulare a ciupercii șinei

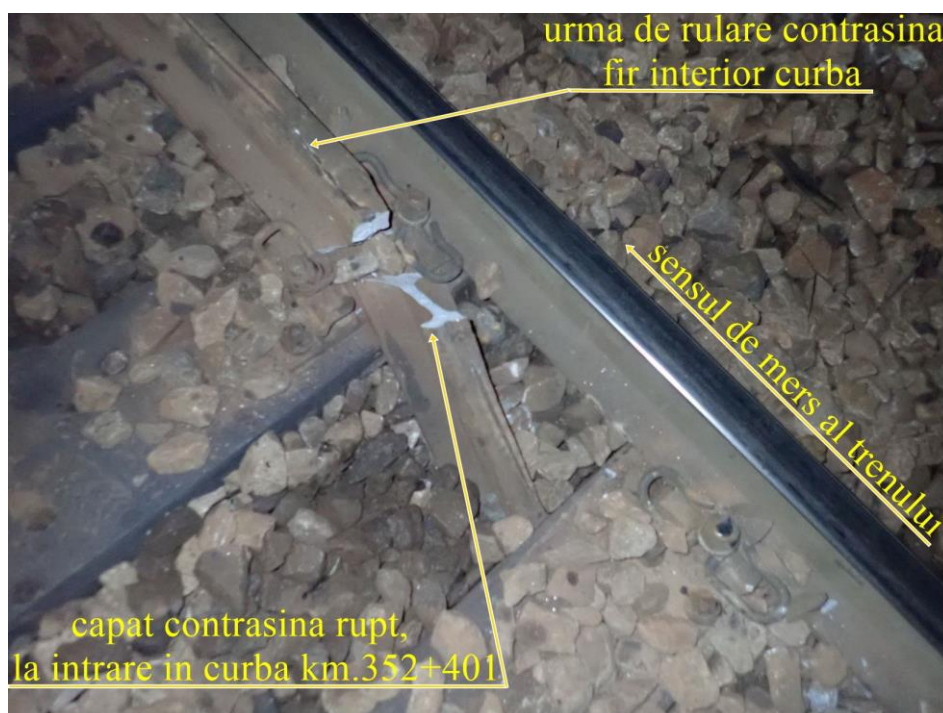
După parcurgerea unui spațiu de 60 m, roata din partea stângă a acestei osii a escaladat flancul activ al ciupercii șinei corespunzătoare firului interior al curbei și a căzut în exteriorul căii de rulare. Vagonul nr.81536651701-0 având deraiate roțile primei osii a celui de al doilea boghiu a circulat în această stare pe o distanță de 52 m, când după înscrierea vagonului pe o curbă de sens contrar, roata din partea dreaptă a lovit capătul contrașinei de lângă șina de la firul interior al acestei curbe.

Foto nr.2 - firul interior al curbei km.352+401 – capăt contrașină rupt și urme de rulare pe suprafața contrașinei

În urma impactului această roată a escaladat contrașina și a rulat pe fața superioară a acesteia pe o distanță de 475 m, după care roata s-a deplasat înspre șina din partea dreaptă (față de sensul de mers), a escaladat flancul activ al ciupercii acestei șine și a căzut în exteriorul căii de rulare. Concomitent roata din partea stângă a aceleiași osii (care circula în exteriorul căii de rulare) a escaladat umărul ciupercii acestei șine, a traversat suprafața de rulare a acesteia și a căzut între firele căii. În această poziție roțile deraiate ale primei osii a celui de al doilea boghiu încadrau șina de pe firul interior a celei de a doua curbe și contrașina aferentă acesteia.

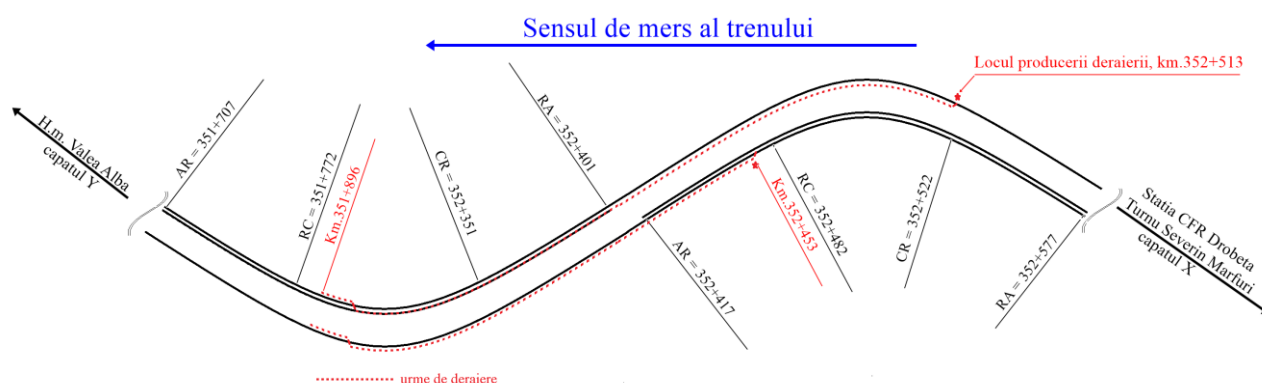
Figura nr.6 – urmele lăuate de materialul rulant care a circulat deraiat

Vagonul a circulat cu ambele osii ale celui de al doilea boghiu deraiat o distanță de 30 m, după care, în urma ruperii conductei generale de aer a trenului dintre al 9-lea și al 10-lea vagon, s-a produs frânarea și oprirea trenului.

De la urma de părăsire a suprafeței de rulare a ciupercii șinei de pe firul exterior al curbei și de cădere între firele căii a roții din partea dreaptă a primei osii a celui de-al doilea boghiu, respectiv de la km 352+513, urme ale circulației în stare deraiată a materialului rulant pe elementele constructive ale suprastructurii, au fost identificate până la km 351+896, respectiv pe o lungime de 617 m.

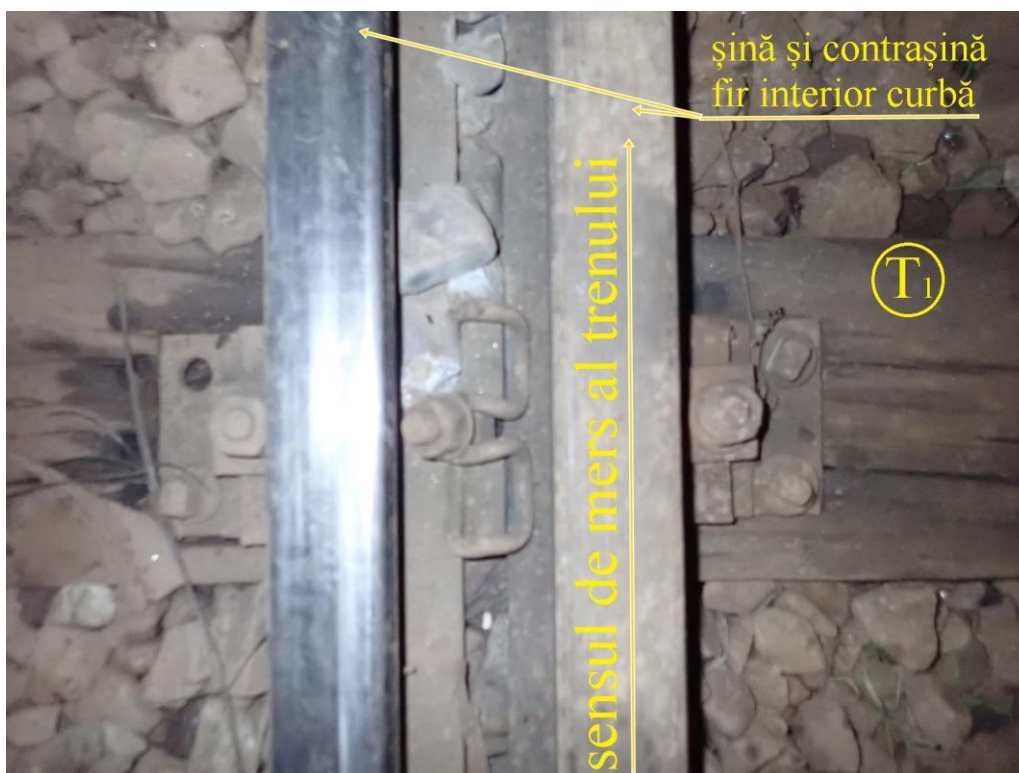
- Traversa T_1 (în sensul de mers al trenului) avea placă îngropată în traversă pe firul drept și prinderea inactivă pe firul stâng;

Foto nr.3 - traversa necorespunzătoare T₁

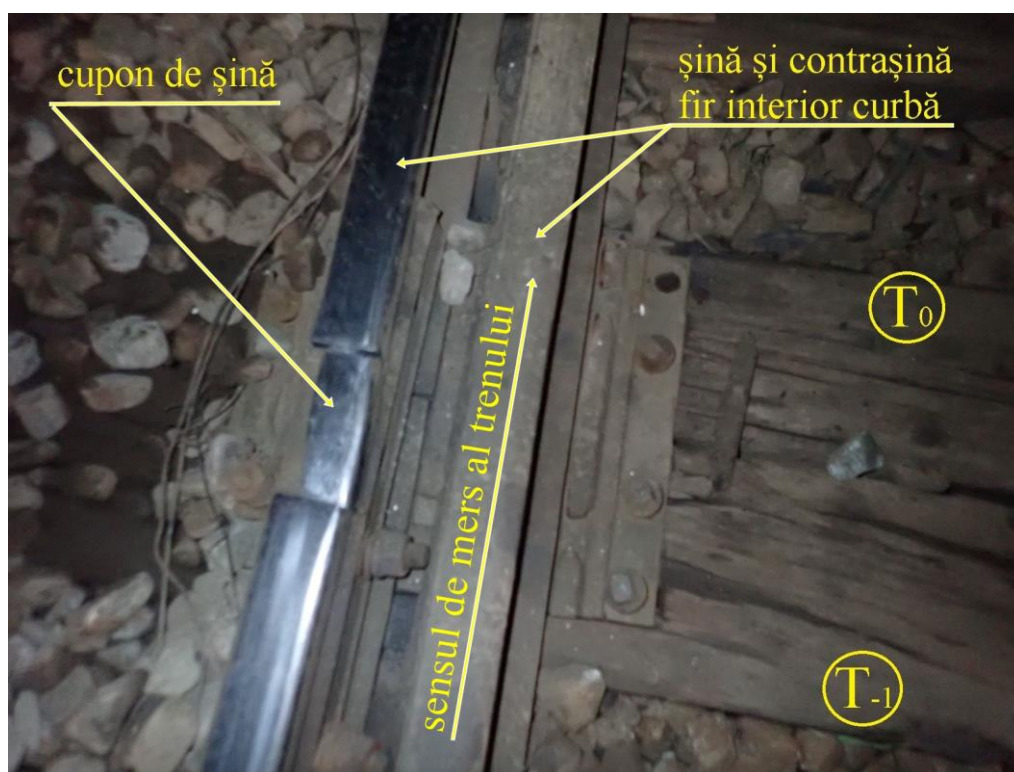
- Atât traversa din dreptul pct.0 (traversa T₀), cât și traversa T₋₁ (în sens invers de mers al trenului) aveau crăpături longitudinale, prinderea fiind inactivă la placa metalică de pe partea stângă;

Foto nr.4 - traversele necorespunzătoare T₀ și T₋₁ și modul de alcătuire al joantei pe firul interior al curbei

La joanta de la km.352+513, pe partea stângă (firul interior al curbei), eclisele erau fixate pe același capăt al șinei cu două șuruburi orizontale. Pentru preluarea rostului existent era introdus un cupon de șină cu lungimea de 135 mm.

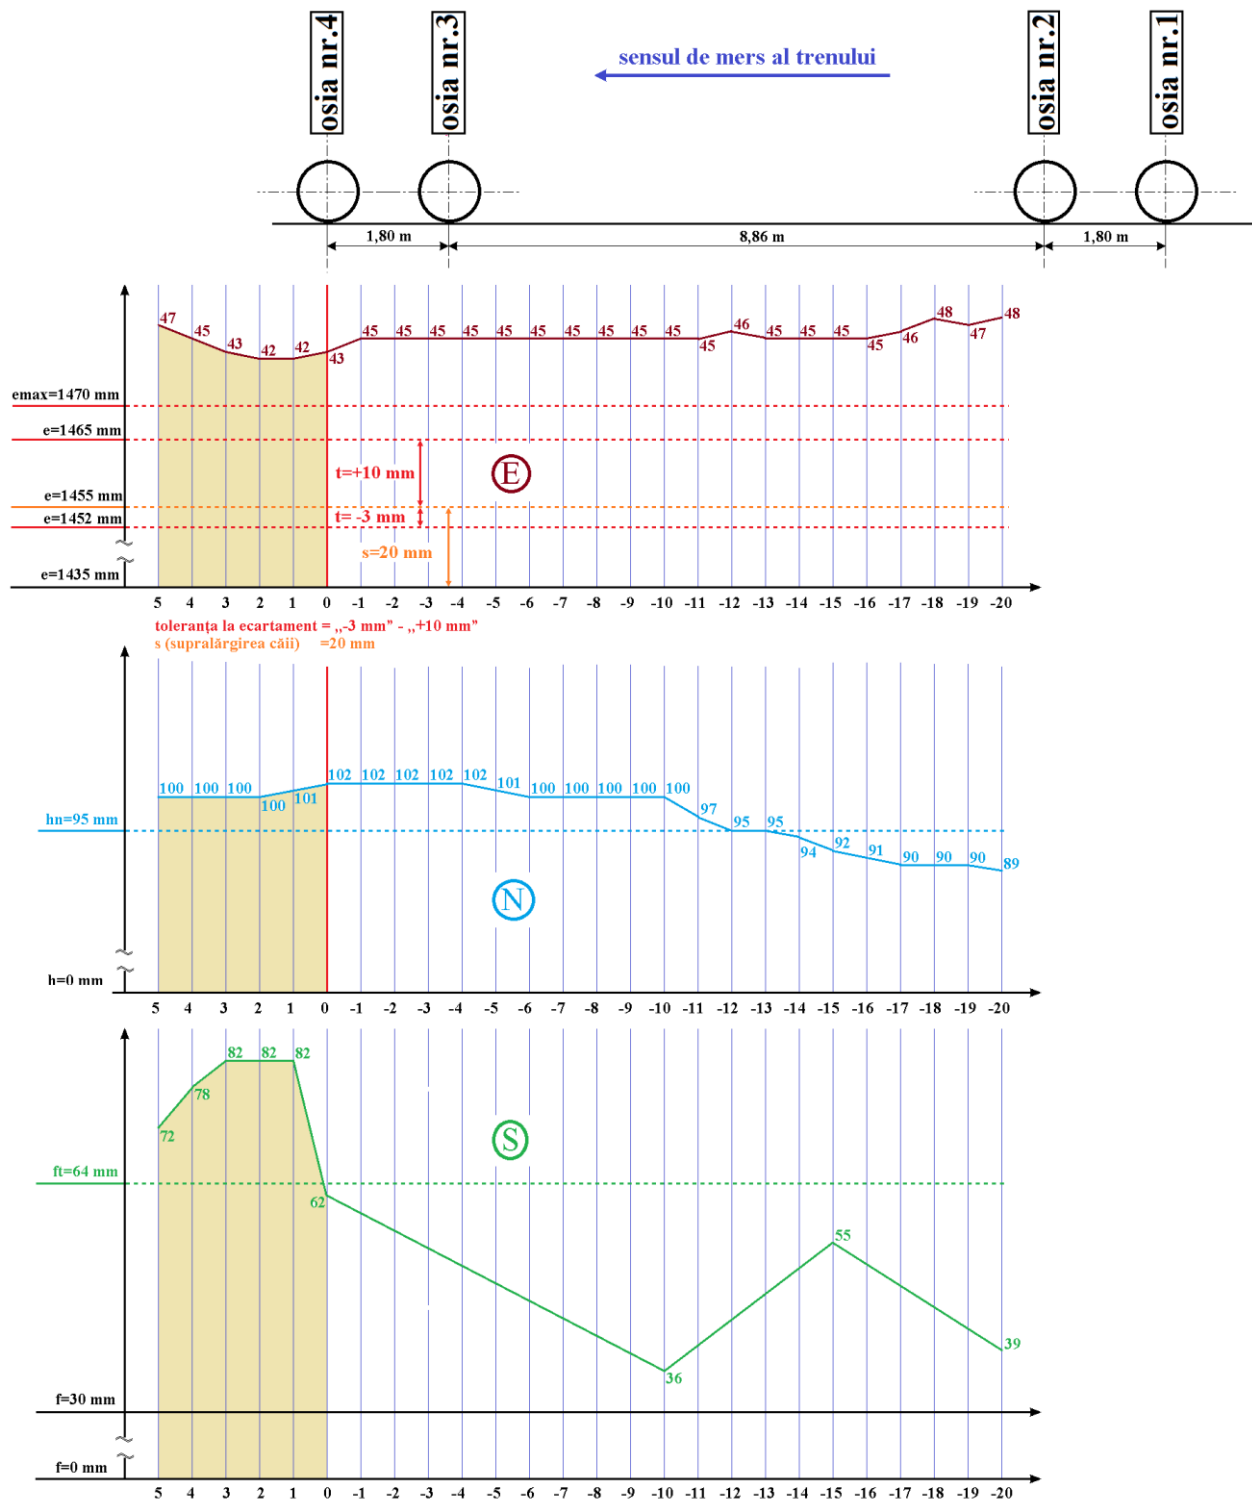
Figura nr.7 – Diagramele ecartamentului (E), nivelului transversal (H) și a săgeților (F)

Analizarea diagramei valorilor supraînălțării, măsurate în regim static, a evidențiat faptul că acestea nu depășeau valorile toleranțelor admise. Raportate la treapta restricției de viteză de 30 km/h, excesul supraînălțării conduce la o încărcare mai mare a șinei de la firul interior al curbei.

În urma acestei verificări pe zona km 352+417-352+577 (deraierea s-a produs la km 352+513) au fost înregistrate defecte ale ecartamentului căii (lărgiri) de gradul 6 cu valori ce depășesc 1475 mm, dar și defecte ale nivelului căii (denivelări în lung și torsionări ale căii) de gradul 3 și 4.

CNCF „CFR” SA shall revise the identification of the own risks generated by the existence of some failures at the track geometry that impose the keeping for long time the speed restrictions due to the improper wooden sleepers.

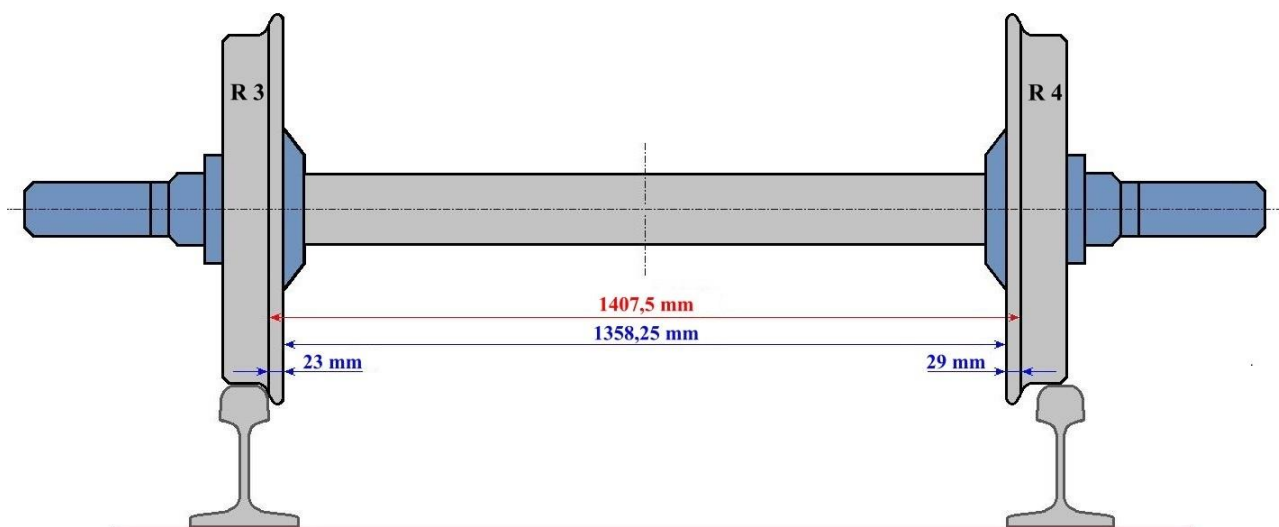
Schița nr.1 osia montată cu roțile 3-4

- cotele și dimensiunile măsurate la osiile deraiate și la celelalte părți și subansamble ale vagonului se încadrau în limitele admise în exploatare pentru vagoane de marfă prin Instrucția nr.250/2005; Fiind constatăte următoarele deficiențe:
 - la osia cu roțile 3-4, prima osie a celui de-al doilea boghiu, în sensul de mers, distanța măsurată între fețele exterioare ale buzilor roților între două puncte situate la 10 mm în exteriorul cercurilor de rulare ale roților în vecinătatea nivelului superior al șinelor

era de 1407,5 mm. Această valoare fiind inferioară valorii minime admise de 1410 mm;

Măsurarea acestei cote se poate efectua doar cu ajutorul unui dispozitiv special, această verificare nefiind prevăzută în cadrul operațiilor de revizie tehnică a trenurilor.

După cum se poate vedea din schița nr.1, teoretic distanța măsurată între fețele exterioare ale buzelor roților ar trebui să fie egală cu suma grosimilor celor două buze ale roților plus distanța dintre fețele interioare ale roților. În cazul nostru, utilizând valorile măsurate, $23 + 29 + 1358,25 = 1410,25$ mm, valoarea obținută fiind la limita inferioară a intervalului admis pentru această cotă în exploatarea vagoanelor (1410÷1426 mm). Diferența între valoarea măsurată și cea obținută prin adunare este pe de o parte din cauza faptului că aceste cote sunt măsurate cu trei dispozitive diferite având diferite grade de precizie (mm, zecimi de mm și sutimi de mm) și pe de altă parte din cauza existenței unei muchii pe vârful buzei roții nr.3 (foto nr.3). Având în vedere cele prezentate anterior considerăm că, valoarea obținută prin măsurare este cea mai apropiată de valoarea reală și aceasta va fi luată în considerare la stabilirea condițiilor în care s-a produs acest accident feroviar.

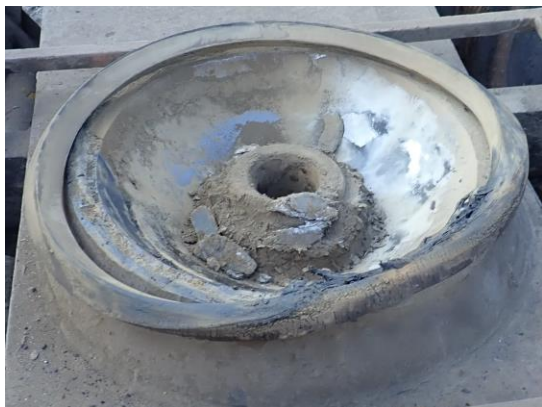
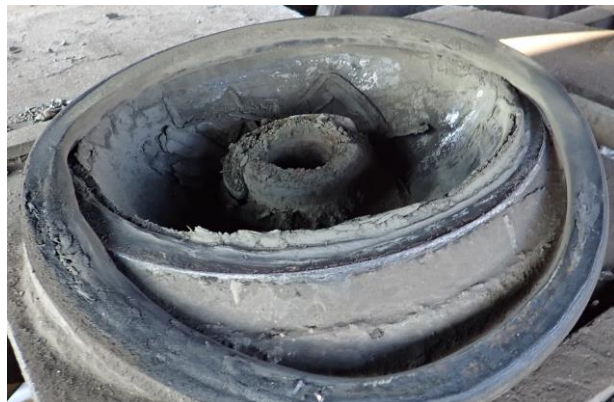
- la boghiu cu roțile 1÷4 (roțile deraiate), placa de poliamidă era în întregime deteriorată, fiind constatată prezența unor resturi adunate în crapodina inferioară (praf din deteriorarea plăcii de poliamidă);

- la boghiu cu roțile 5 ÷ 8, placa de poliamidă era uzată și tasată lipsind circa 30% din aceasta, fiind constatată prezența unor resturi adunate în crapodina inferioară (praf din uzura plăcii de poliamidă).

*Foto nr.4 crapodinele inferioare cu plăcile de poliamidă deteriorate
(în stânga: boghiul cu roțile 1÷4, în dreapta: boghiul cu roțile 5÷8)*

Deficiențele constatate la plăcile de poliamidă ale vagonului nr.81536651701-0, nu puteau fi observate cu ocazia activității de revizie tehnică a trenurilor din cauza poziționării lor între cele două crapodine (superioară și inferioară) iar valoarea jocului însumat între pietrele de frecare de pe ambele părți ale boghiurilor acestui vagon, care constituie un indiciu asupra stării plăcii de poliamidă, se încadra în limitele admise în exploatare pentru vagoane de marfă prin Instrucția nr.250/2005.

Railway undertaking SNTFM „CFR Marfă” SA shall assess the risk generated by the appearance of some failures at the polyamide centre wear plates put between the lower and upper centre castings of the wagon bogies, failures appeared between the planned repairs and shall set up measures necessary for keeping under control this risk.

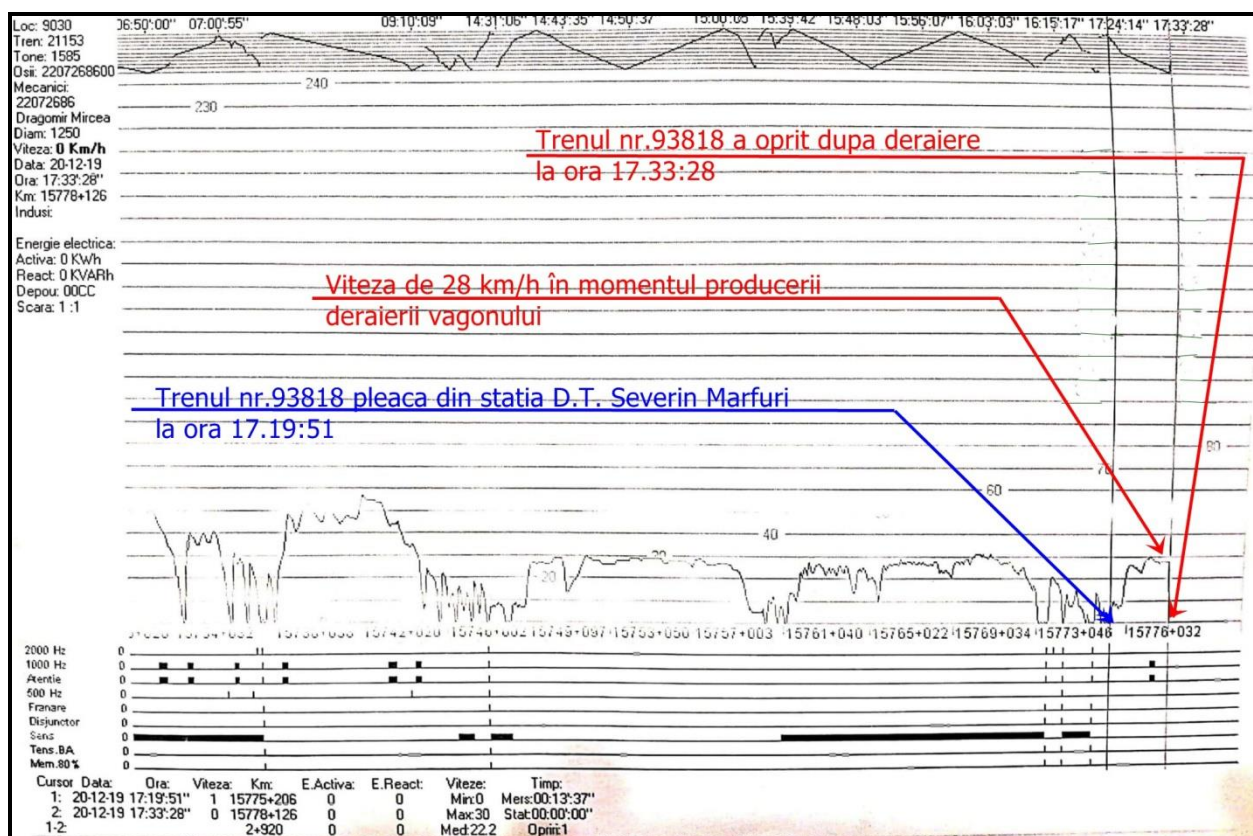
Figura nr.8: diagrama IVMS – EA 903 cu vitezele trenului înainte și la producerea accidentului

- la ora 17.19'.51" trenul pleacă din stația CFR Drobeta Turnu Severin Mărfuri atinge o viteză de 10 km/h pe o distanță de 177, după care viteza scade la 8 km/h pe o distanță de 412 metri, iar de la 8 km/h viteza crește la 26 km/h pe o distanță de 472 metri și scade apoi la 23 km/h pe o distanță de 589 metri;
- de la 23 km/h viteza trenului crește la 29 km/h pe o distanță de 353 metri iar de la 29 km/h viteza scade la 28 km/h pe o distanță de 1003 metri (la ora 17.28'.21" la viteza de 28 km/h mecanicul de locomotivă acționează butonul "Atenție" al instalației de control punctual al vitezei INDUSI la influența de 1000 Hz a inductorului de cale al semnalului prevestitor de la Post Macazuri);
- viteza scade de la 28 km/h la "0" km/h pe o distanță de 29 metri, până la ora 17.33'.28".

S-a constatat că la momentul producerii deraierii viteza de deplasare a trenului a fost de 28 km/h.
