RAPORT DE INVESTIGARE

privind incidentul feroviar produs la data de **22.12.2019** în jurul orei 05:25 pe raza de activitate a Sucursalei Regionale de Căi Ferate Brașov, în stația CFR Vințu de Jos, prin scăparea unui grup de 5 vagoane încărcate și talonarea a două aparate de cale din stație

*Raport investigare final
3 decembrie 2020*

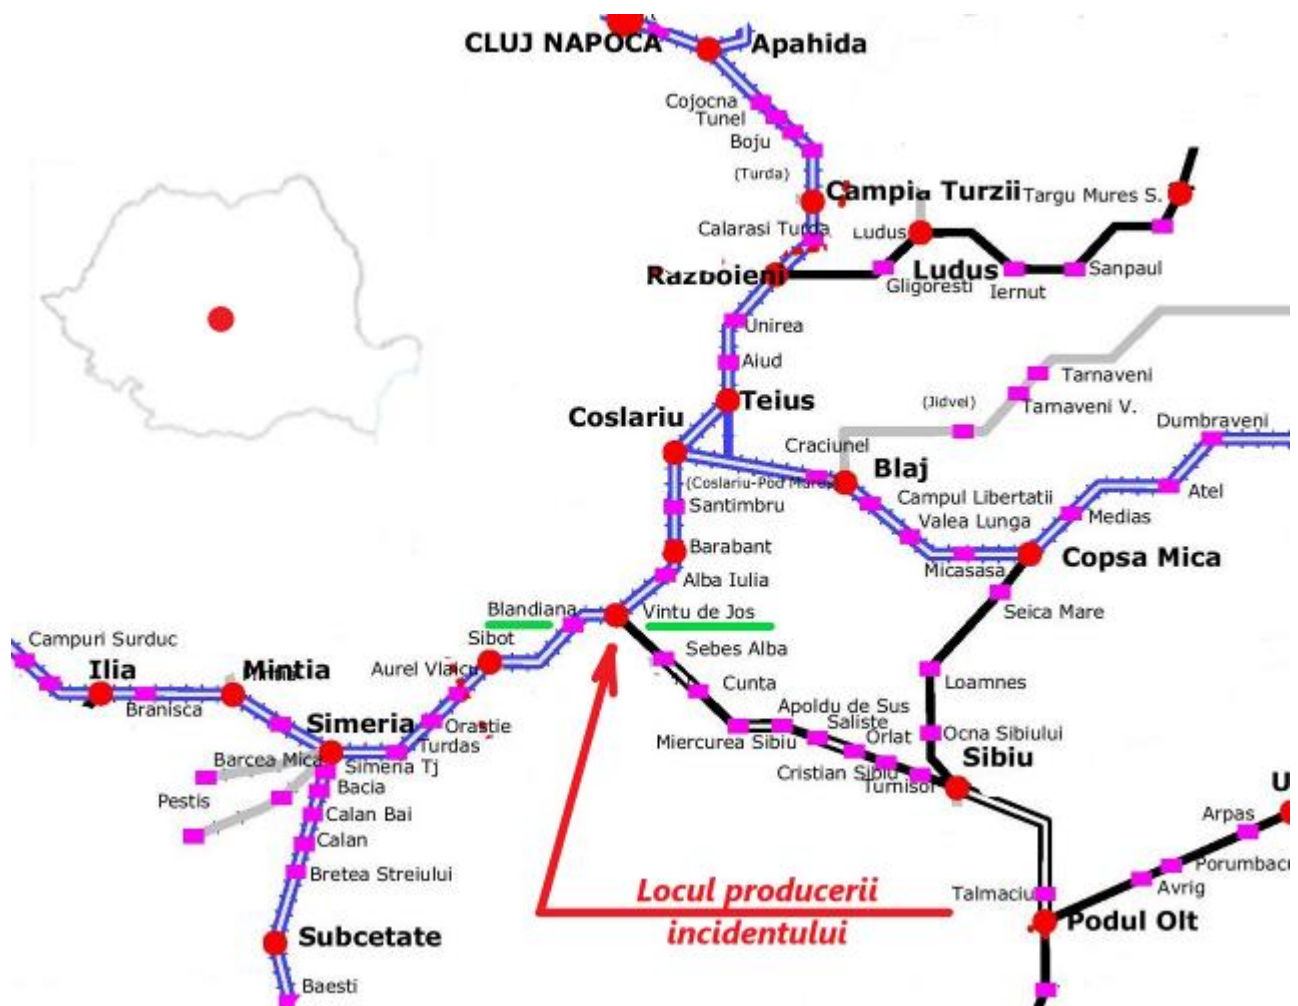
Figur no.1 – Incident site

During the shunting operations, a set of 5 wagons loaded, stopped on the line no.9, without be secured against unintended movement, started to run uncontrolled, forced the switches no.12 and 14, moving over them in trailing direction, ran about 2000 m on the running line, then they stopped, without the operation or coming into operation of any braking system, on an insulated section 1AD of the railway station Vințu de Jos, on the track 1, to Blandiana railway station, on a track section with gradient type „saddle”.

The incident site is situated in the railway county Brașov, track section Coșlariu - Simeria (electrified double-track line), administrated by CNCF „CFR” SA.

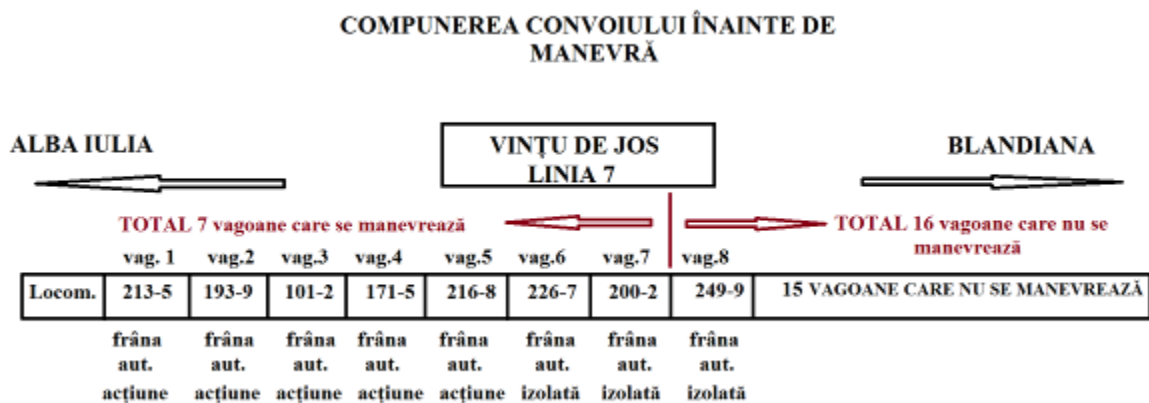
Fig. nr.2

Astfel, în corpul trenului între două vagoane cu frâna automată activă erau 3 vagoane, seria Sggrs, fiecare echipate din construcție cu câte 3 boghiuri – 6 osii, în total 18 osii, cu frâna automată izolată, vag.6 (33544960226-7), vag.7 (33544960200-2) și vag.8 (33544960249-9) (fig.2). Repartizarea frânelor active nefiind instrucțională, partida de tren a operatorului de transport a luat măsura recompunerii trenului.

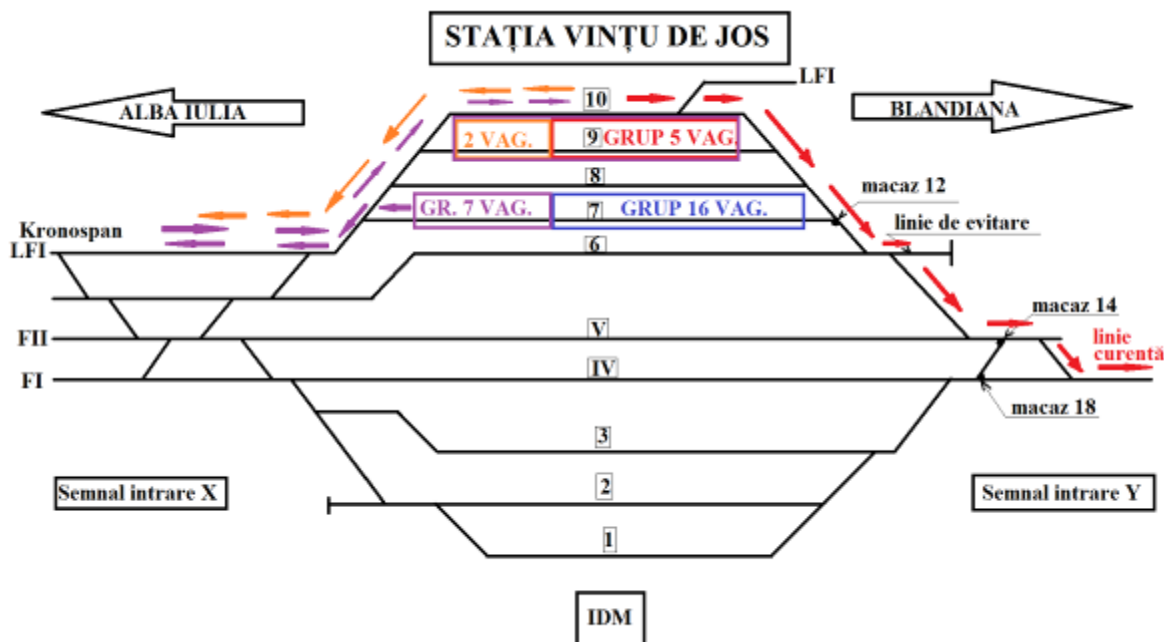
Fig. nr.3

În aceste condiții, după primirea planului de manevră, în jurul orei 05:00, cu locomotiva **LE-MA nr.037**, de la linia nr.7 unde se afla garat trenul, s-au început operațiile de manevră, prin ieșirea cu un grup de 7 vagoane (fig. nr.2), care s-au introdus la linia nr.9 a stației, liberă, în baza parcursului executat de IDMd și a semnalelor de manevră date de către șeful de manevră, cu rechizitele din dotare – *traseu marcat cu culoarea „mov” în fig. nr.3.*

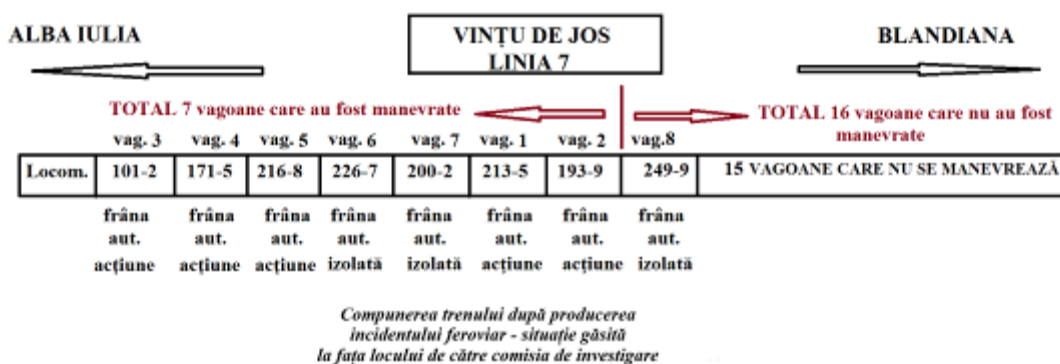
Fig. nr.4

Trenul nr.20541 a fost recompus pe linia nr.7, în compunerea găsită pe teren de către membrii comisiei de investigare (*fig.nr.4*), cu mențiunea că trenul urma să fie îndrumat în direcția stației CFR Blandiana, iar în figură locomotiva este poziționată la urma trenului, datorită faptului că operațiunile de manevră au fost efectuate către stația Alba Iulia.

Se constată că această compunere nu respectă prevederile art.37(2) punctul b) secțiunea a 3-a din „Instrucțiuni privind revizia tehnică și întreținerea vagoanelor în exploatare Nr.250, ediția 2005”, privind repartizarea frânelor active la trenurile de marfă, care prevede că „În trenurile de marfă nu trebuie să se găsească unul sau mai multe grupuri de vagoane numai cu conductă de trecere, fiecare grup cu un număr total de osii mai mare de 4 osii înaintea ultimelor 3 vagoane din tren care trebuie să aibă frâne automate active...”. În cazul acestei compuneri vagonul nr.6 (33544960226-7) a fost înaintea ultimelor 3 vagoane din tren cu frâne active, dar a avut un număr de 6 osii numai cu conductă de trecere, repartizarea frânelor active nefiind instrucțională, motiv pentru care s-a cerut recompunerea trenului.

După a doua recompunere a trenului nr.20541, au fost respectate prevederile art.37(2) punctul a) și b), secțiunea a 3-a din „Instrucțiuni privind revizia tehnică și întreținerea vagoanelor în exploatare Nr.250, ediția 2005”, privind repartizarea frânelor active la trenurile de marfă, conform „Arătării vagoanelor”.
