## RAPORT DE INVESTIGARE

privind accidentul feroviar produs la data de 25.01.2020 pe raza de activitate a Sucursalei Regionale CF Timișoara, secția de circulație Simeria - Livezeni, linie dublă electrificată, între halta de mișcare Merișor și stația CFR Bănița, pe firul II de circulație, la km.66+000, prin producerea unui incendiu la locomotiva electrică EA-1012 aflată în remorcarea trenului de marfă nr.80460

*Raport de investigare  
22 ianuarie 2021*

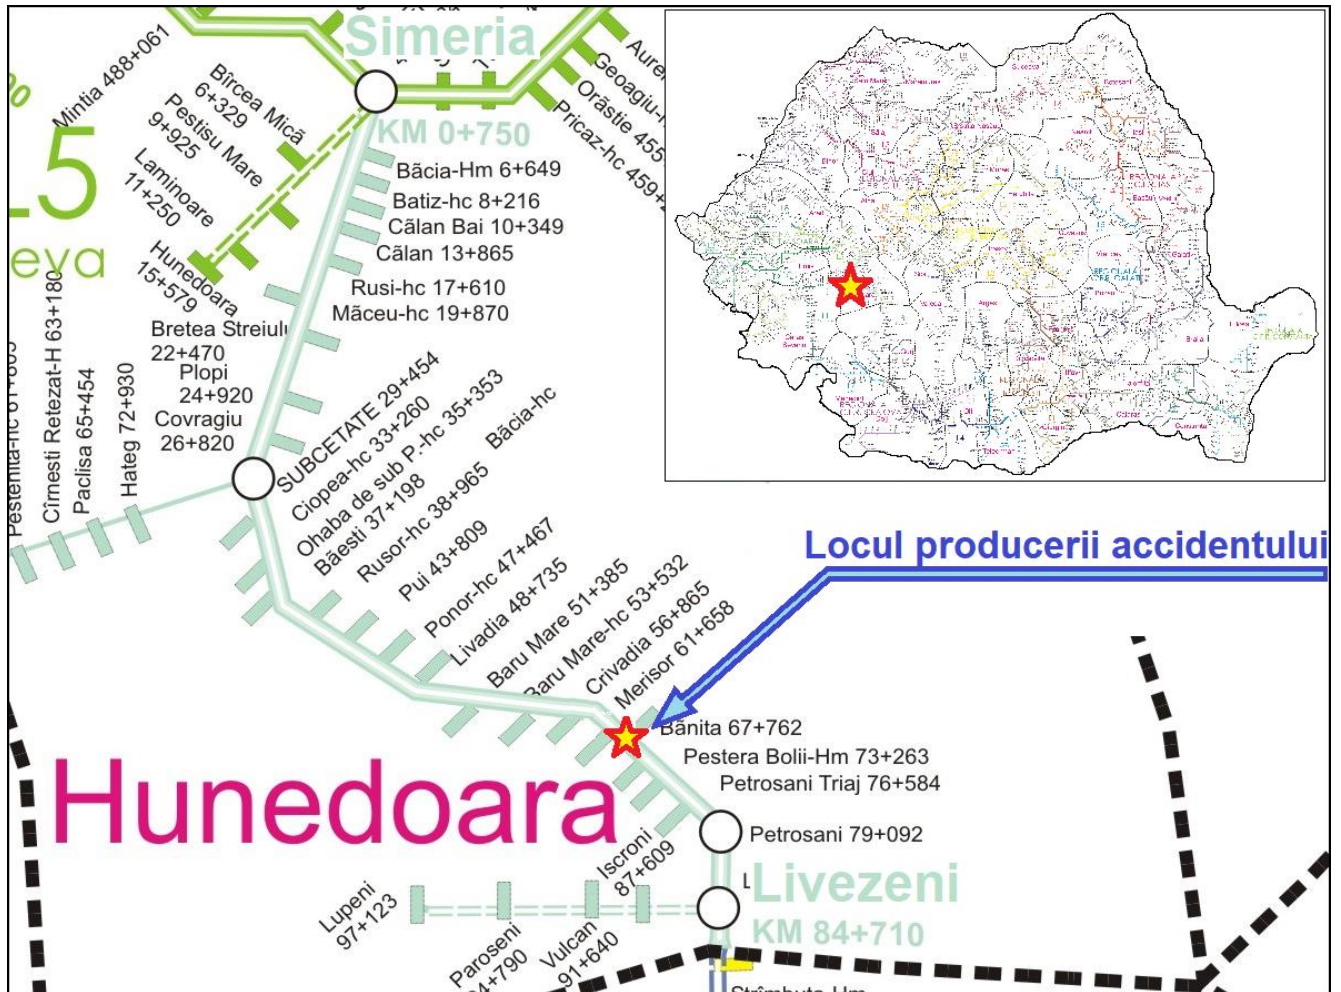
Figure 1 Accident site

Following the accident, there were no victims or injuries, there were damages at the locomotive EA-1012 and at the overhead contact line.

**Direct cause** of the fire was a short-circuit at the insulators of the brush-holders from the motor no.4, this short circuit generated the ignition of the cover of the power cables circuit of the motor, cables that were already overheated following the abnormal operation of the locomotive.

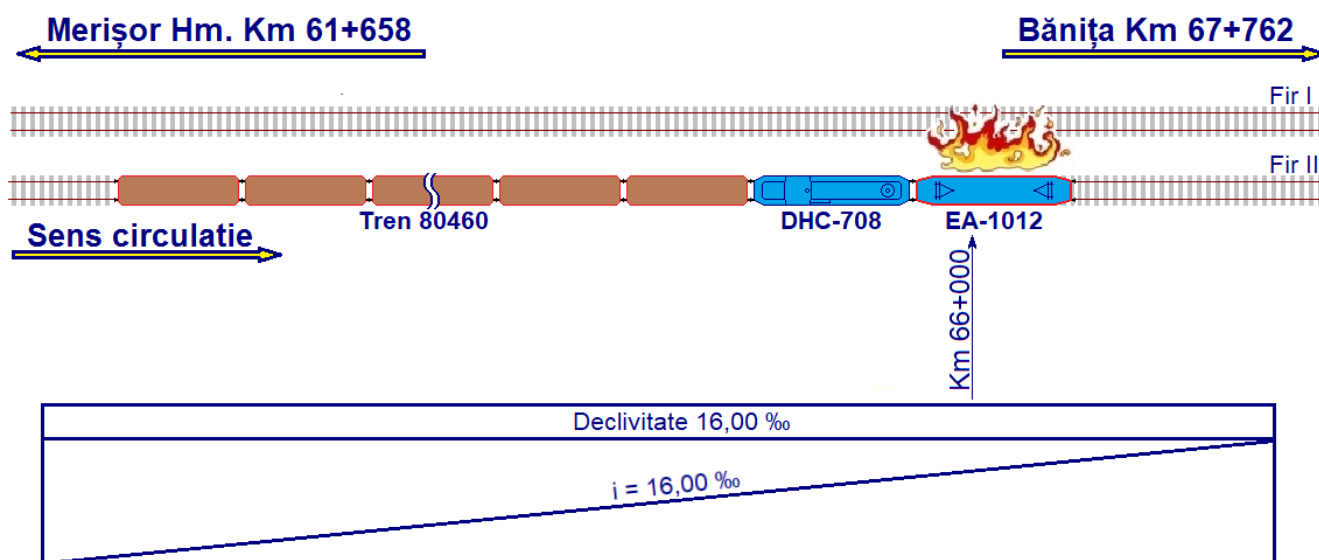
Fig.2 Schița locului unde s-a produs incendiul la locomotiva EA-1012

După aceste încercări de demarare a trenului, la ora 23:38, trenul s-a oprit, la Km 66+015, ca urmare a producerii incendiului la locomotiva EA-1012 de remorcă a trenului. Incendiul s-a produs la cablajul circuitului de forță al motorului de tracțiune nr.4, în urma conturnării izolatorilor portperii ale acestui motor.

Personalul de locomotivă de la locomotivele EA-1012 și DHC-708 împreună cu șeful de tren au acționat cu stingătoarele din dotare, iar după epuizarea stingătoarelor, nereușind să lichideze focarul incendiului, au solicitat intervenția pompierilor militari.

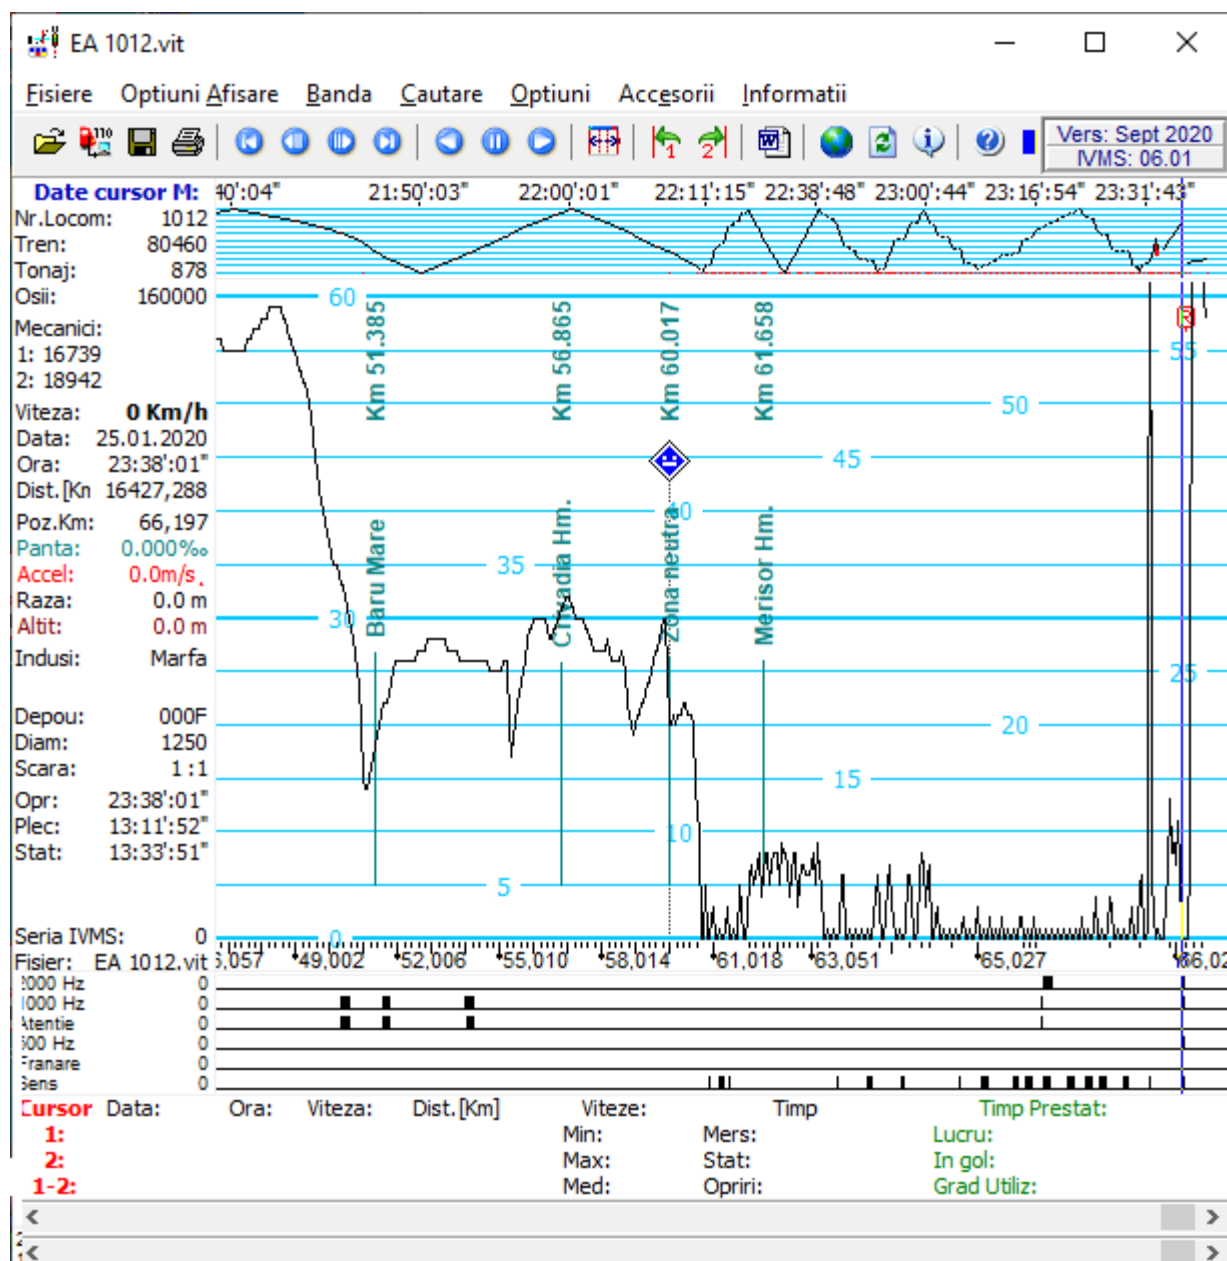
Fig. 9. Diagrama IVMS – EA-1012

- la ora 23:42:08" s-a înregistrat o patinare puternică, acul vitezometrului urcând brusc până la valoarea de 93 Km/h;
- între ora 23:34:15" și ora 23:38:01" s-a înregistrat o ultimă deplasare a trenului cu o viteză de 7÷13 Km/h pe o distanță de 464 metri;

- s-a înregistrat o patinare puternică, acul vitezometrului urcând brusc până la valoarea de 93 Km/h;
- între ora 23:38':01" și ora 13:11':52" locomotiva a staționat în linie curentă la Km 66+015.

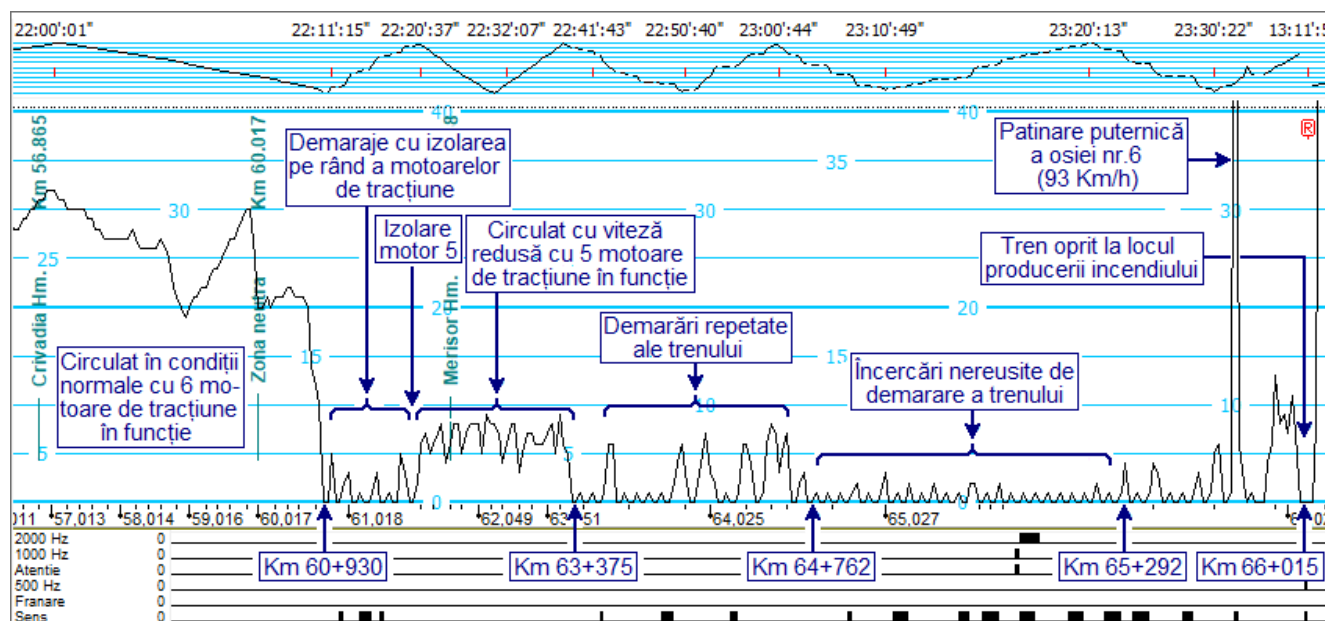
Fig.10 Modul în care a circulat trenul până la producerea incendiului

Pentru continuarea mersului trebuia izolat motorul de tracțiune al cărui circuit era defect. Neștiind care motor prezenta punere la masă, mecanicul a procedat la izolarea pe rând a motoarelor de tracțiune. A izolat mai întâi motorul de tracțiune nr.1 după care a încercat demararea trenului. La viteza de 5 Km/h s-a repetat deconectarea disjuncteurului. După oprire, a repus motorul de tracțiune nr. 1 în funcție, a izolat motorul de tracțiune nr.2 și a încercat din nou demararea trenului. La viteza de 3 Km/h

s-a repetat deconectarea disjuncteurului. Mecanicul a repetat acest procedeu, încercând demararea trenului cu izolarea, pe rând, a motoarelor de tracțiune nr.3, nr.4 și nr.5.

După izolarea motorului nr.5 deconectarea disjuncteurului nu s-a mai repetat, iar mecanicul a putut continua mersul cu viteza redusă de 3-9 Km/h datorită circulației cu un motor de tracțiune izolat. Pe tot parcursul pe care trenul a circulat cu 5 motoare de tracțiune în funcție, locomotiva a patinat.

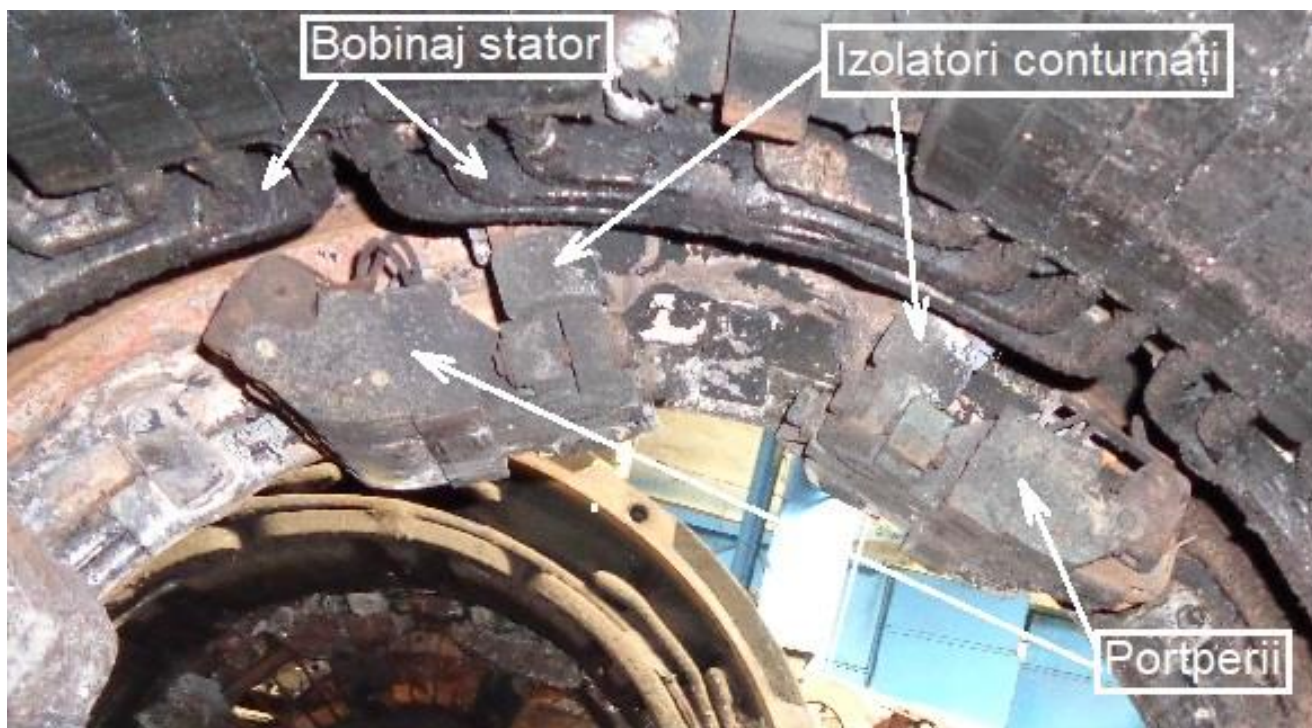
Foto.1. Izolatorii portperii conturnați, văzuți din interiorul motorului având statorul scos

Încălzirea periilor și portperiilor în timpul funcționării supune izolatorii portperii unor solicitări termice severe, permanente, care în timp duc la îmbătrânirea materialului izolant și la diminuarea calității izolatorului.

Depunerea pe suprafața izolatorilor portperii a pulberii de cărbune rezultată prin uzura periilor, produce solicitări electrice suplimentare ce pot avea drept consecință conturnarea acestor izolatori.

Cu ocazia verificărilor tehnice efectuate la locomotiva EA-1012, la sediul la SC RELOC SA Craiova, s-a constatat la motorul de tracțiune nr.4, motor care era în funcție la declanșarea incendiului, două dintre portperiiile din dreptul capacului de vizitare având izolatorii de susținere conturnați (foto nr. 1).

La blocul redresor al blocului de aparate S4, aferent motorului de tracțiune nr. 4 au fost identificate diode redresoare desprinse de radiatoare, radiatoarele topite în zona în care sunt înfiletate diodele.

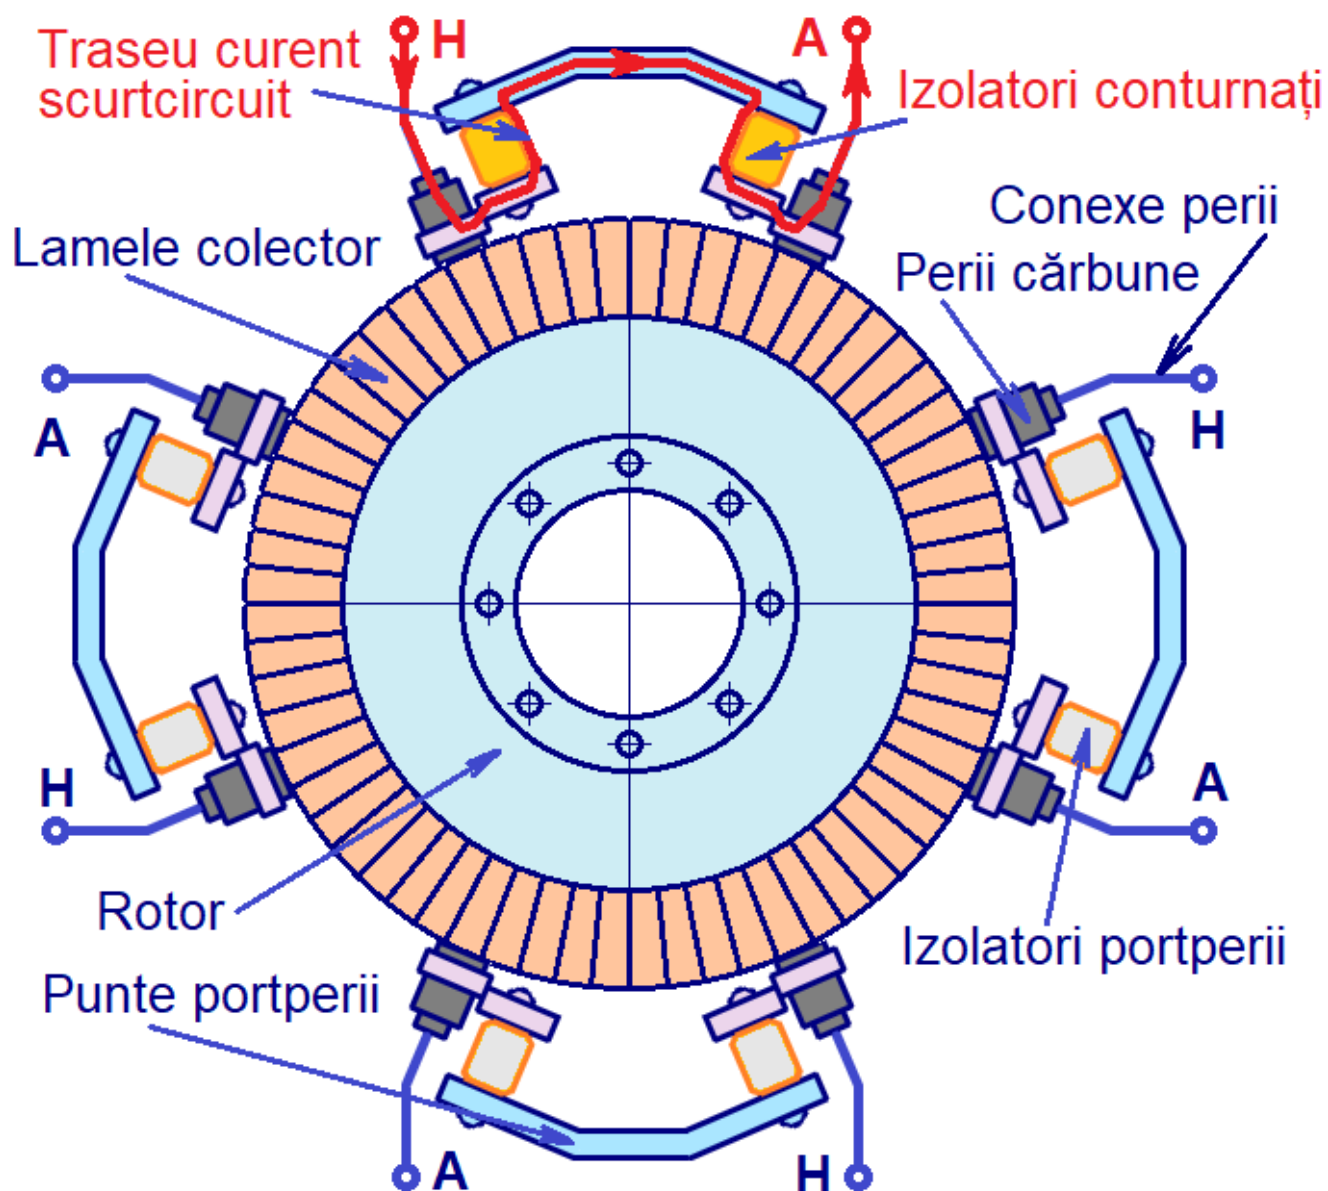
Fig. 13. – Scurtcircuitul generat de conturnarea izolatorilor de la două portperii vecine.

Conturnarea a apărut simultan la două portperii alăturate aflate la potențiale diferite, diferența de potențial între cele două portperii având izolatoarii conturnați fiind aproximativ egală cu tensiunea aplicată la bornele A-H ale motorului de tracțiune.

Această conturnare a avut ca efect crearea unei căi de curent de scurtcircuit între bornele A-H ale motorului de tracțiune așa cum este arătat în figura nr.13.

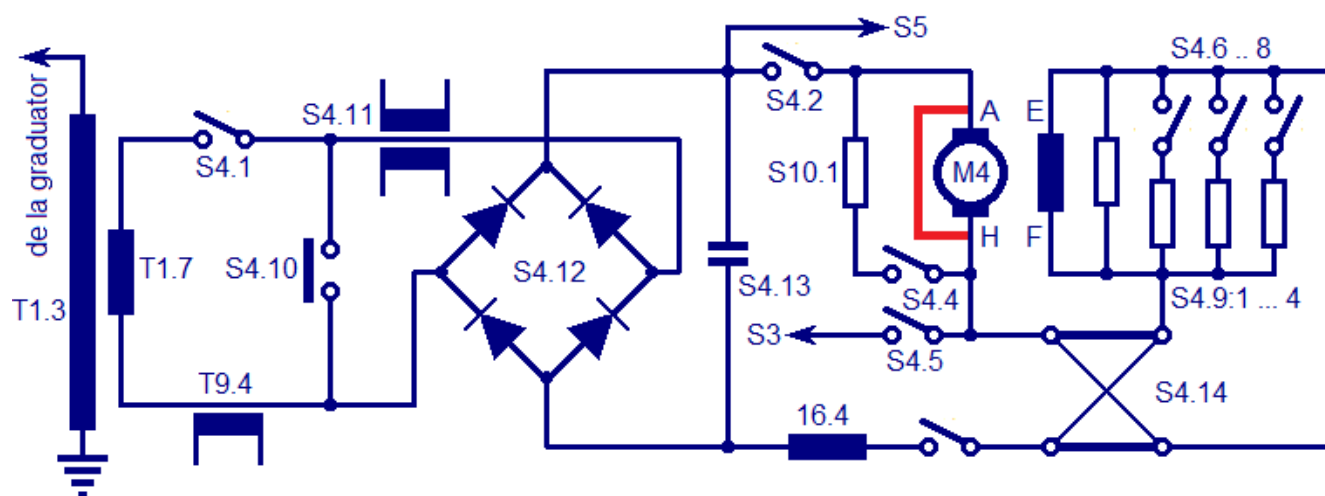
Fig. 14. – Schema electrică a circuitului motorului nr.4 și scurtcircuitul apărut ca urmare a conturnării izolatorilor de la cele două portperii vecine.

Calea de curent creată între cele două portperii vecine cu izolatorii conturnați a pus în scurtcircuit înfășurarea rotorică a motorului de tracțiune nr.4. așa cum s-a reprezentat în schema din figura nr. 14.
