## RAPORT DE INVESTIGARE

privind accidentul feroviar produs la data de 29.01.2020, pe raza de activitate a Sucursalei Regionale de Căi Ferate Craiova, în stația CFR Golești, prin deraierea unui vagon din compunerea trenului nr.83212, aparținând SNTFM „CFR Marfă” SA

*Raport final  
28 ianuarie 2021*

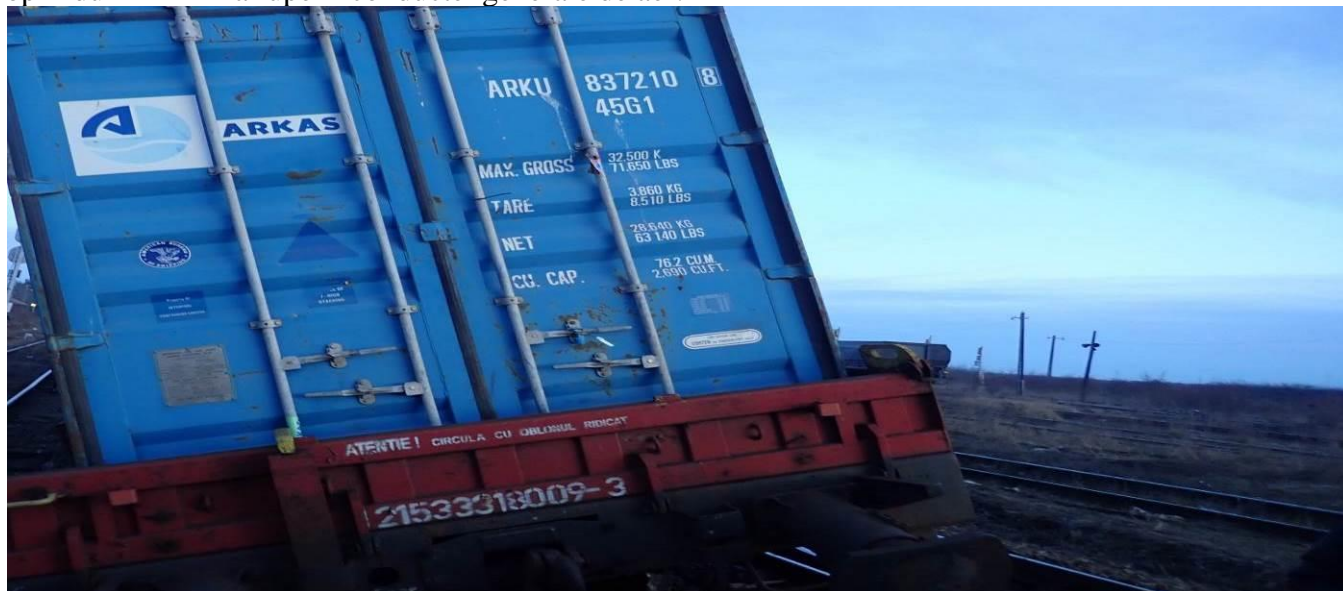
Vagonul a circulat în stare deraiată circa 40 m, până pe schimbătorul de cale nr.50, trenul oprindu-se în urma rușii conductei generale de aer.

*foto nr.1: poziția vagonului nr.27 din compunerea trenului după deraiere*

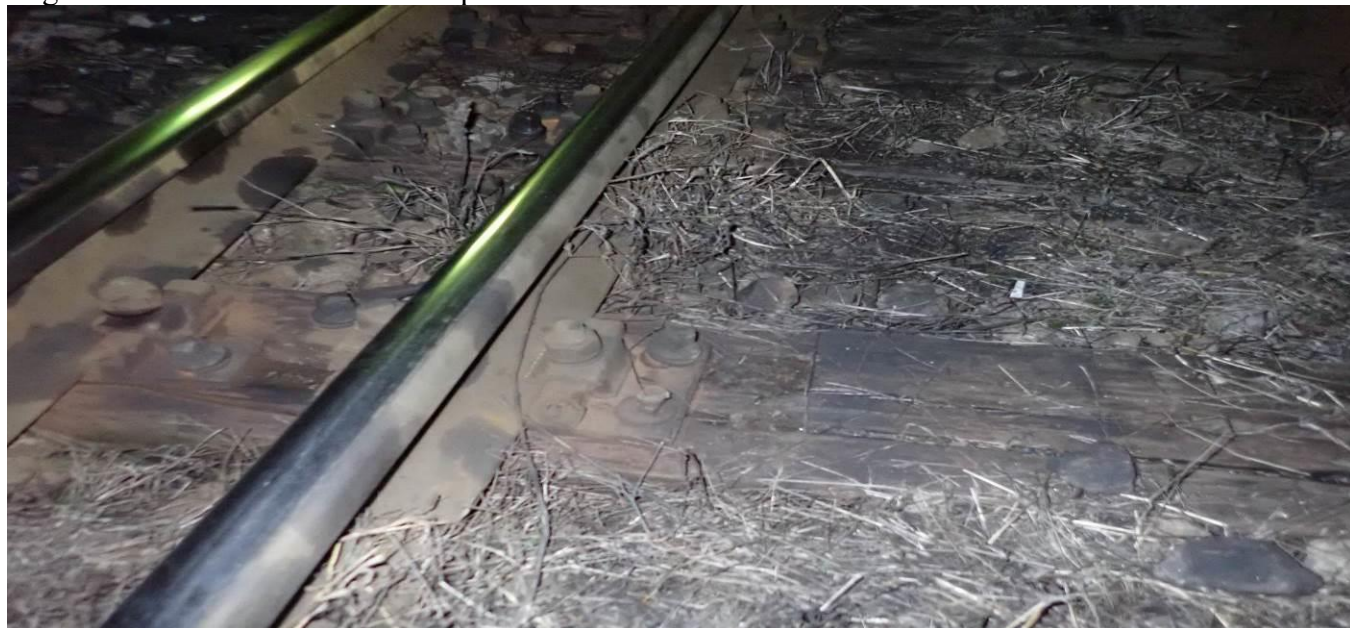
Prisma căii era completă și colmatată, cu vegetație în cuprinsul său iar scurgerea apelor nu era asigurată în totalitate la momentul producerii accidentului.

foto nr.2: starea prisme de piatră spartă pe zona producerii accidentului

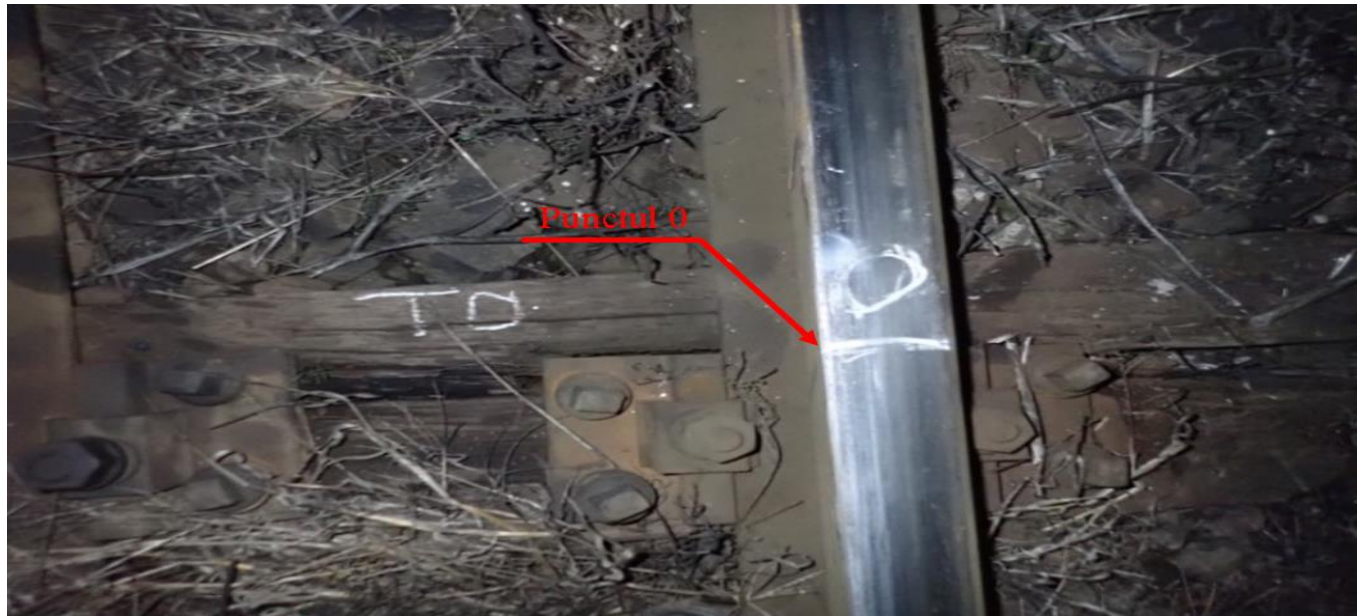
*foto nr.3: punctul 0*

- punctul „0” era la o distanță de 16,90 m de vârful schimbătorului de cale nr.26;
- comisia a constatat că în punctul 0 a avut loc căderea interiorul căii a roții prima în sensul de mers de pe partea dreaptă a vagonului nr.21533318009-3 (al 27-lea din compunerea trenului);
- în această stare, cu roata din partea dreaptă rulând pe prinderea verticală interioară a căii de pe acea parte și cu roata corespondentă din partea stângă rulând în stare nederaiată, vagonul a circulat 9,70 m, până în zona inimii de încrucișare a schimbătorului nr.26;
- aici, roata deraiată lovește frontal contrașina inimii de încrucișare de pe acea parte, escaladează și rulează 1,70 m pe aceasta și cade în interiorul căii, spre inima de încrucișare propriu-zisă ;

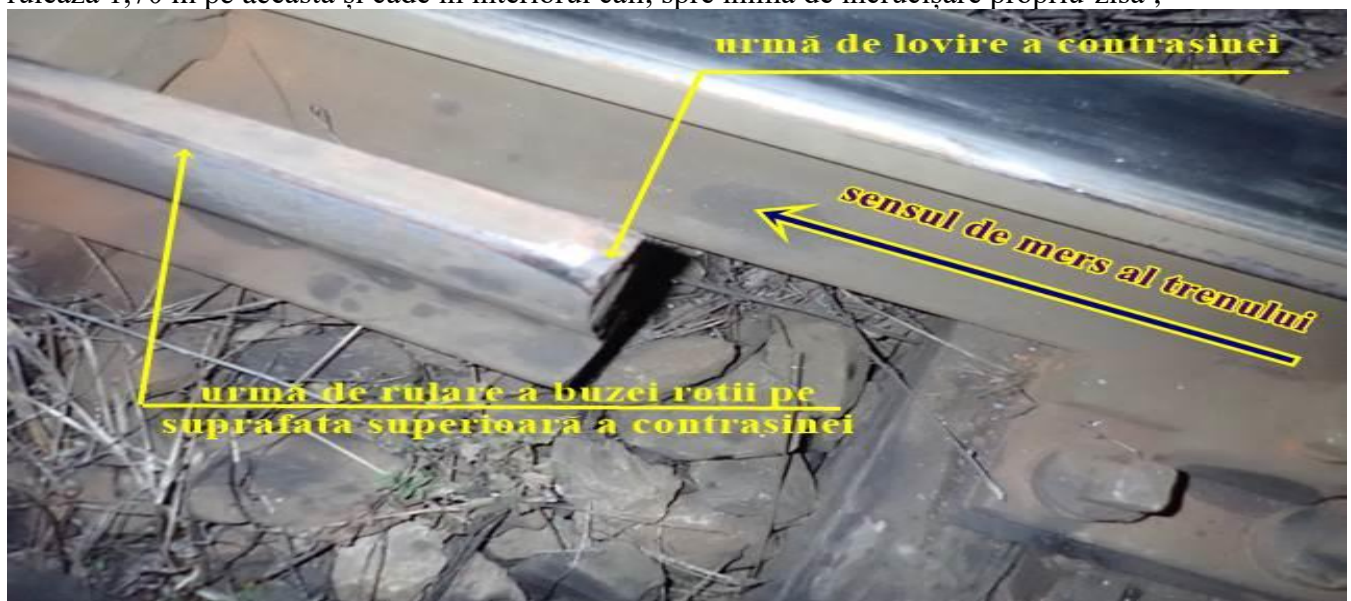
*foto nr.4: lovitura aplicată contrașinei de către roata din partea dreaptă*

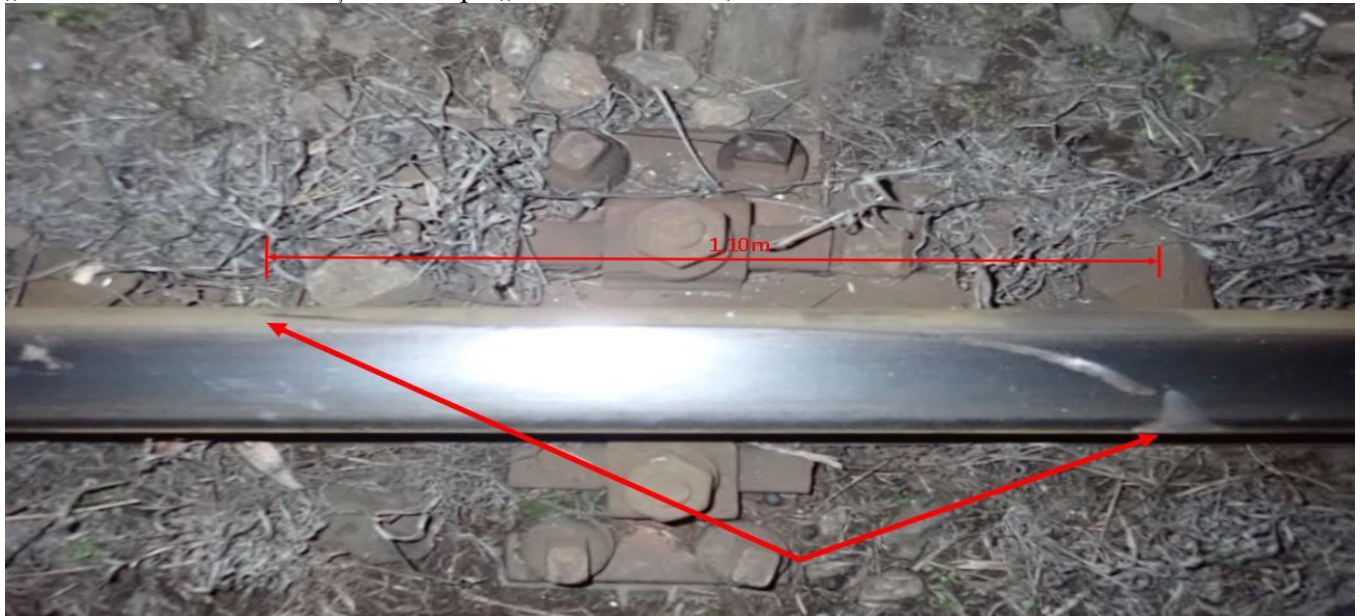
■ în același plan vertical în care roata deraiată lovește frontal contrașina, are loc o escaladare a flancului activ al ciupercii șinei din partea stângă a roții corespundente pe circa 0,50 m, o rulare a acesteia pe suprafața superioară a ciupercii circa 1,10 m și căderea roții în exteriorul căii, între șinele de rulare de pe „abătuta” schimbătorului și cele de pe „directa” acestuia;

*foto nr.5: zona în care roata din partea stângă escaladează ciuperca șinei*

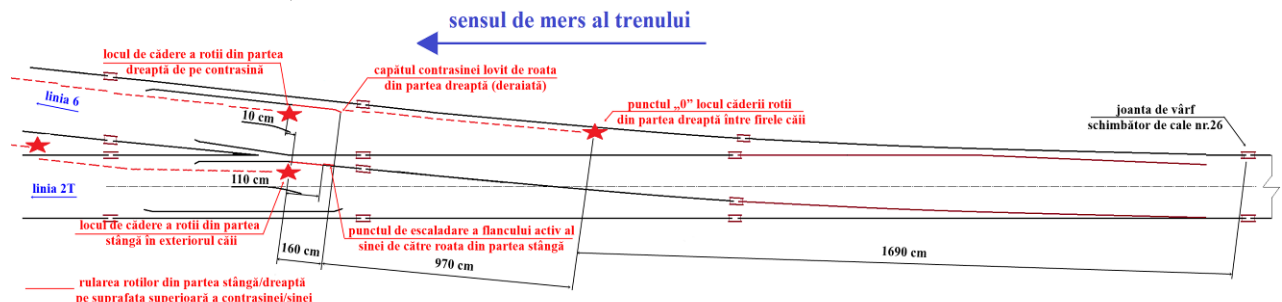
- roata din partea dreaptă a urmat aceeași traiectorie cu cea a primei osii de pe acea parte, după lovirea contrașinei inimii de încrucișare, căzând în interiorul căii, spre inima de încrucișare și rulând ulterior între firele diagonalei 26-50;
- roata din partea stângă a căzut în același loc în care a căzut și roata primei osii de pe acea parte, în continuare având o traiectorie ușor diferită de aceea, în sensul că escaladează șina din partea dreaptă la 3,80 m după locul în care aceasta fusese escaladată de roata osiei 1;
- în această situație, cu roțile din partea dreaptă rulând între firele diagonalei 26-50 și cu cele din partea stângă rulând în exteriorul firului stâng al aceleiași diagonalei, vagonul a mai rulat 16,10 m, oprindu-se pe schimbătorul de cale nr.50, în zona inimii de încrucișare, după ruperea conductei generale de aer a trenului;

*fig. nr.4: schița deraierii*

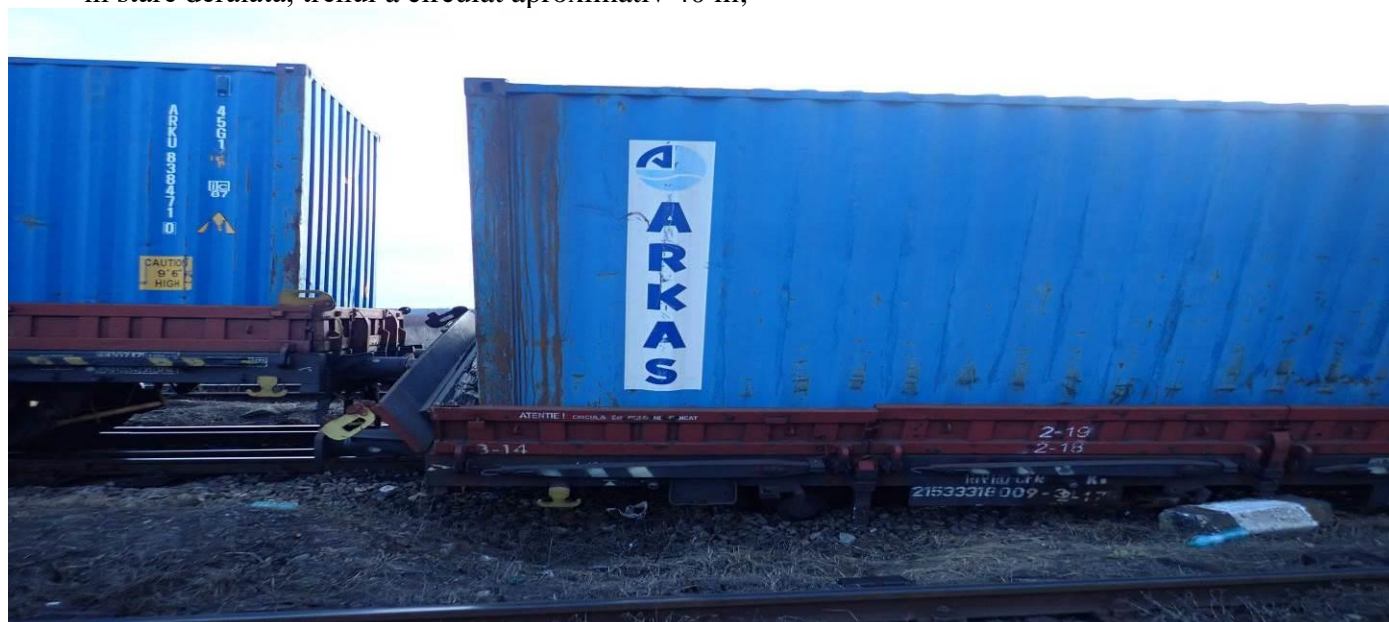
foto nr.6: starea vagonului deraiat, la momentul opririi trenului

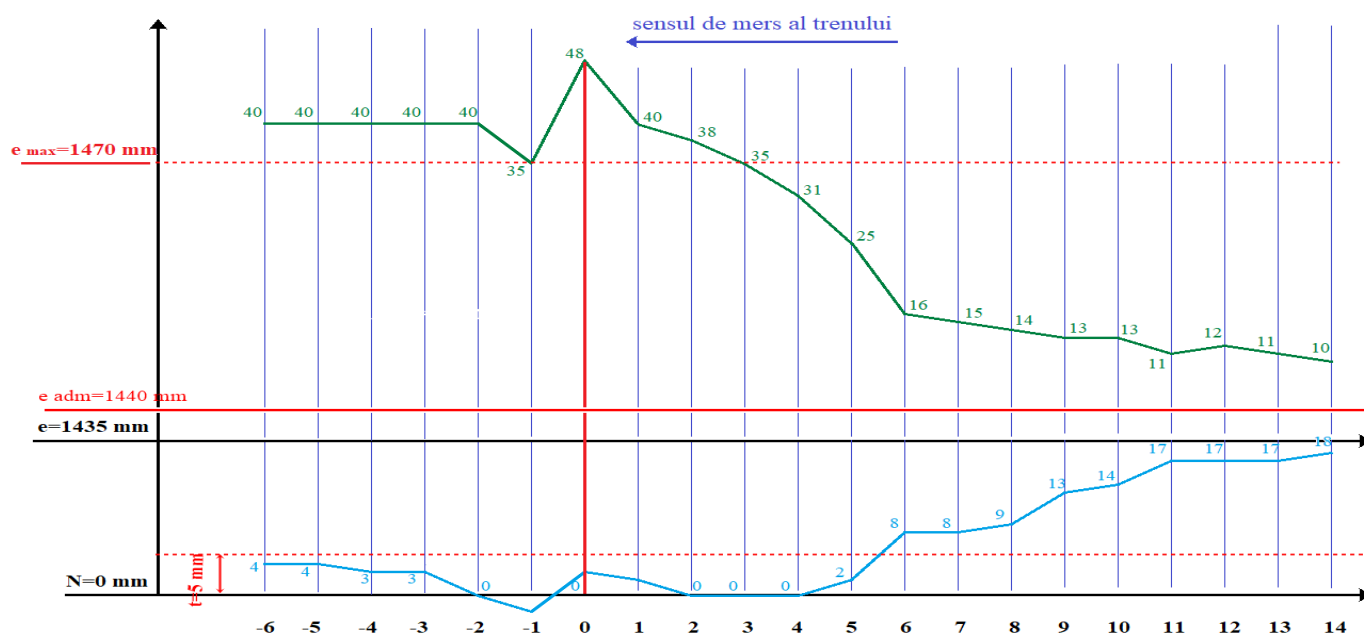
fig. nr.5: diagrama E/N pe zona producerii accidentului

- se menționează faptul că pe zona producerii deraierii (între picheții 1 și 2) s-a montat un dispozitiv cu rol de ajustare a ecartamentului, în vederea eliberării liniei de vagoane, acest dispozitiv fiind demontat după eliberarea liniei, înainte de efectuarea măsurătorilor; montarea acestui dispozitiv putea influența

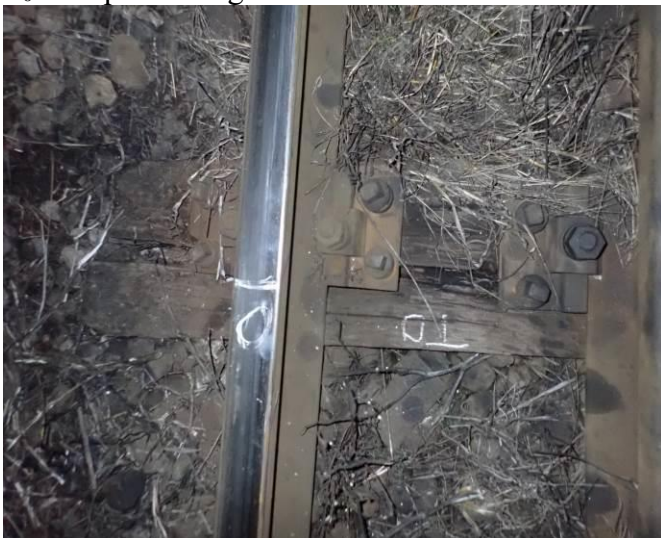
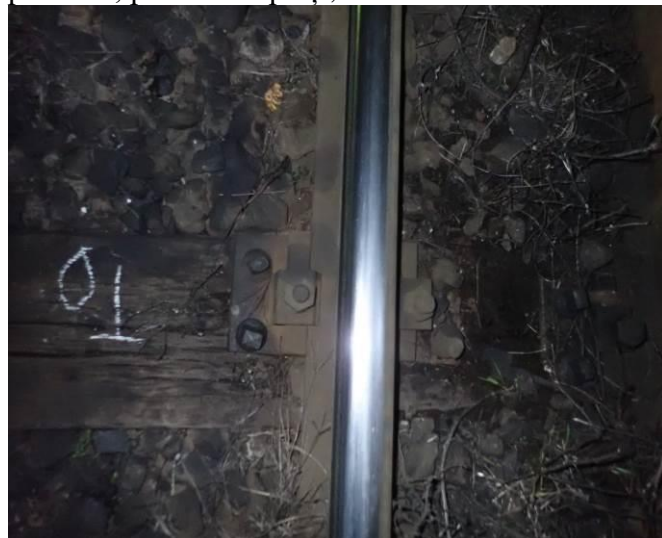
*foto nr.7,8: traversa  $T_0$  (ambele capete)*

-  $T_0$  – crăpături longitudinale care afectau sistemul de prindere, pe ambele părți;

Soon after the accident, one took measures for the replacement of some special wooden sleepers within the switch no.26 (second hand ones sent from the Line District Câmpulung), for the traffic resuming

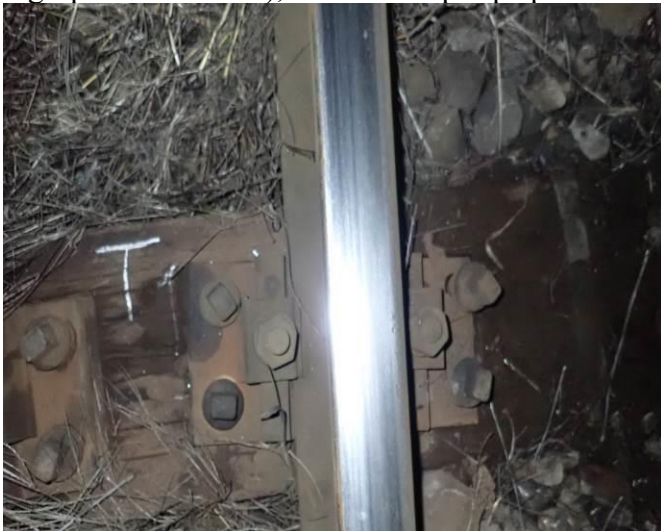
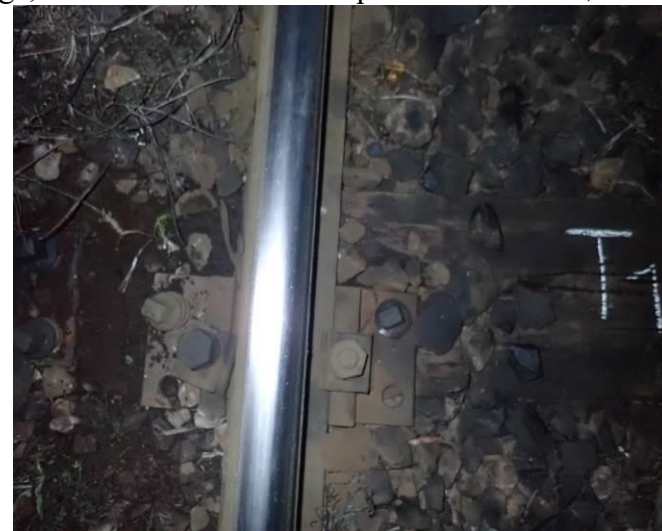
*foto nr.9,10: traversa  $T_1$  (ambele capete)*

-  $T_1$  – prindere inactivă pe partea dreaptă (tirfoane slăbite, înclinate spre exterior, placa metalică îngropată în traversă), 2 tirfoane lipsă pe partea stângă, cele existente înclinate spre exteriorul căii;

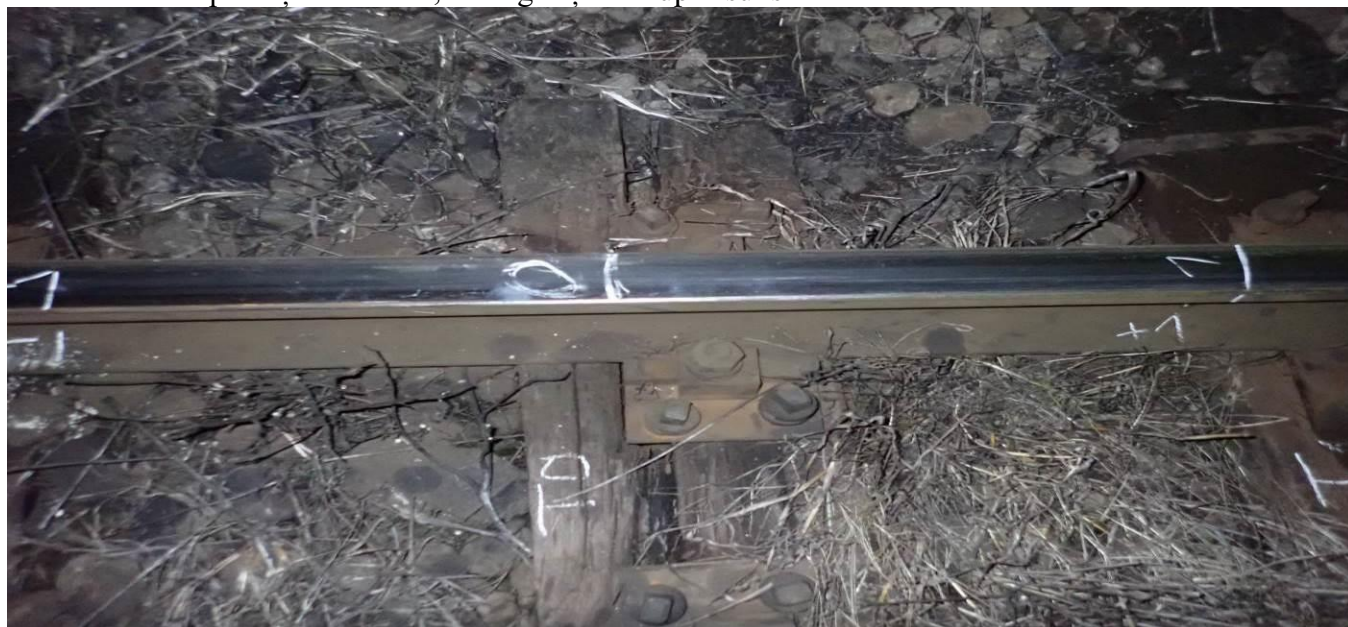
- s-a analizat prisma de piatră spartă din cuprinsul schimbătorului de cale nr.26 și în zonele adiacente, aceasta era completă și colmatată, cu vegetație în cuprinsul său.

*foto nr.11: prisma de piatră spartă în zona punctului 0*

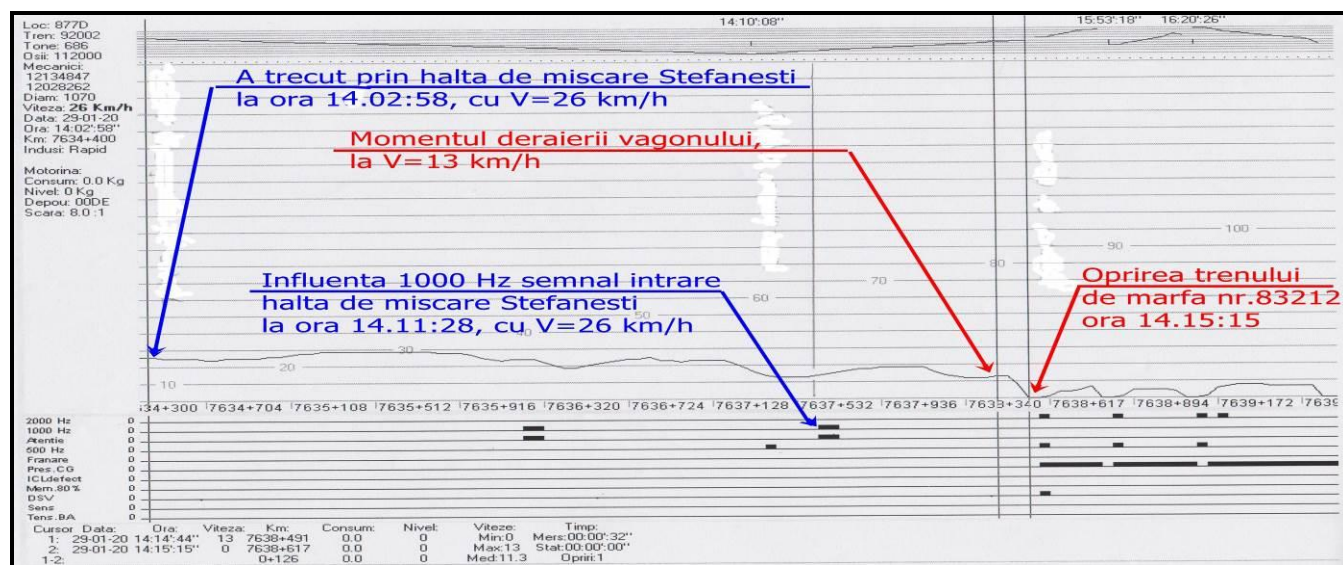
fig. nr.6: diagrama IVMS – DA 877 cu valorile vitezei trenului înainte de producerea accidentului

S-a constatat, din diagramă, că la momentul producerii deraierii viteza de deplasare a trenului a fost de 13 km/h.

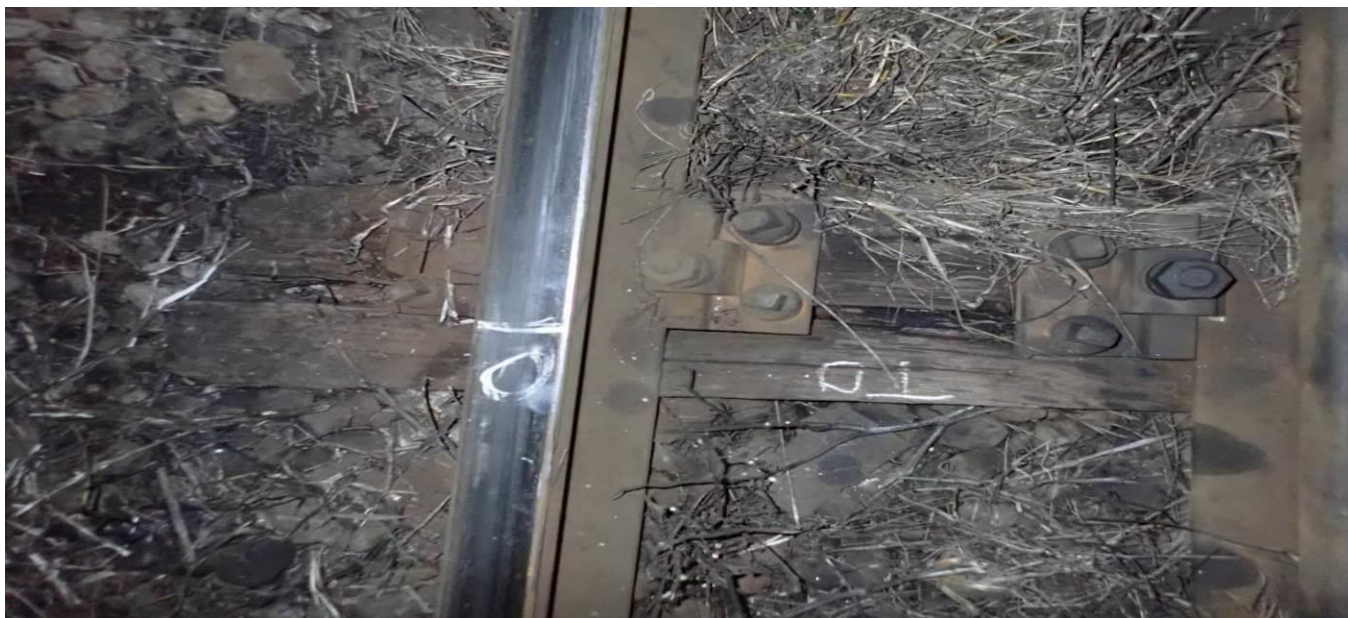
La înscrierea pe schimbătorul de cale nr.26 din stația Golești, atacat pe la vârf, pe direcția „abătută”, dinspre linia curentă Ștefănești - Golești, pe șinele de legătură ale acestuia, la km 100+673, roata din partea dreaptă a primei osii a vagonului nr.21533318009-3 (tip Ks, pe 2 osii), aflat al 27-lea în compunerea trenului, a părăsit suprafața de rulare a șinei corespondente și a căzut în interiorul căii. În această zonă s-au constatat 9 traverse de lemn speciale consecutive cu probleme în asigurarea prinderii placă-traversă, permițându-se astfel, sub influența forțelor dinamice dezvoltate de trecerea materialului rulant, deplasarea cadrului șină-placă metalică spre exteriorul căii și în consecință depășirea sub sarcină a toleranțelor admise la ecartamentul nominal al căii.

*foto nr.12: zona punctului 0*

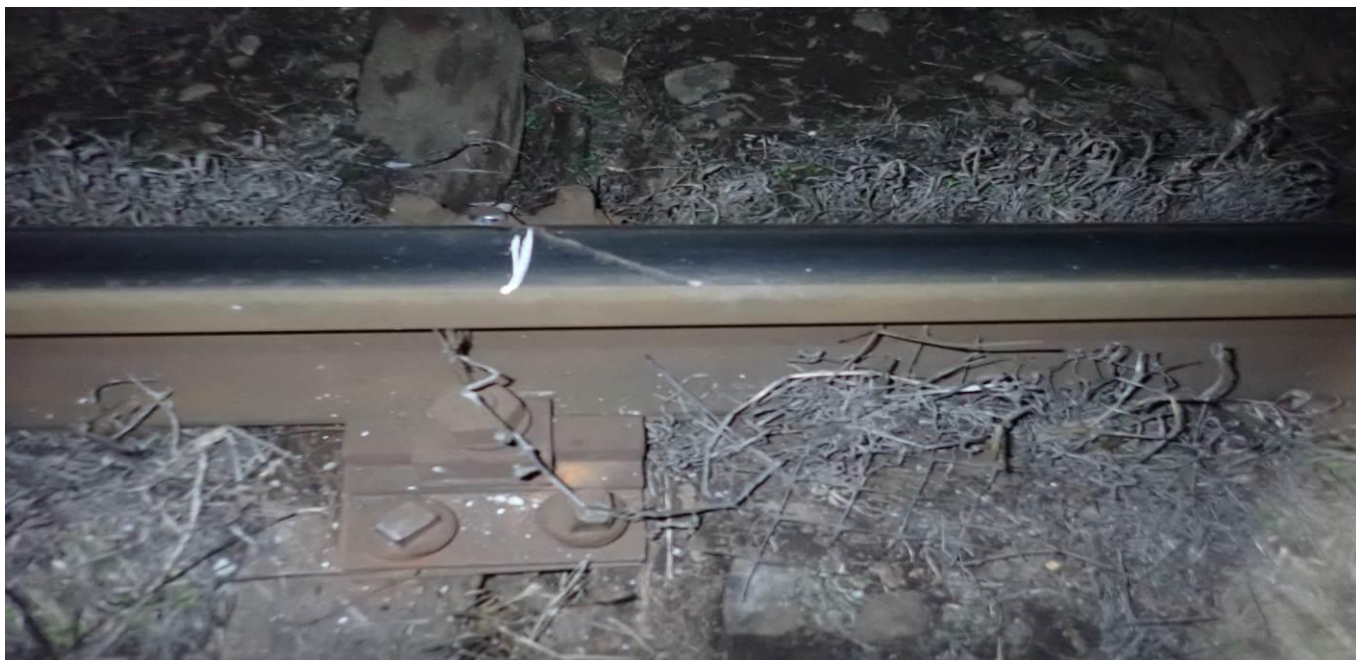
Traietoriile imprimare de roțile primei osii au condus la o deraiere și a celei de-a 2-a osii, astfel: roata din partea dreaptă urmează același parcurs cu prima roată de pe aceeași parte, după lovirea contrașinei inimii de încrucișare și cade în interiorul căii, rulând mai departe între firele diagonalei 26-50, în timp ce roata din partea stângă cade în exteriorul căii în același punct în care a căzut și prima roată de pe partea sa iar de aici urmează o traiectorie ușor diferită, escaladând șina din partea sa dreaptă la 3,80 m după punctul în care prima roată o escaladase.

*foto nr.13: zona escaladării roții stângi a celei de-a 2-a osii o șinei din partea sa dreaptă*

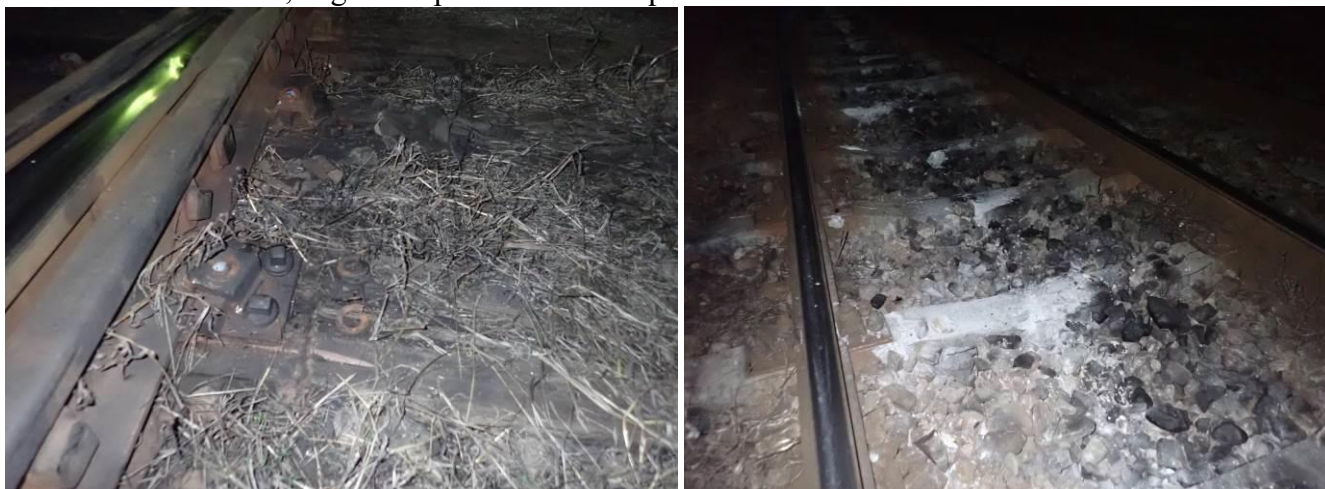
*foto nr.14,15: afectarea suprastructurii căii*
