RAPORT DE INVESTIGARE

al accidentului produs la data de 02.02.2020,
pe raza de activitatea Sucursalei Regionale de Căi Ferate București,
în stația CFR București Triaș, Post 17,
prin deraierea locomotivei LE-MA 014 ce a remorcat trenul de marfă nr.30616-1

*Raport Investigare
27 ianuarie 2021*

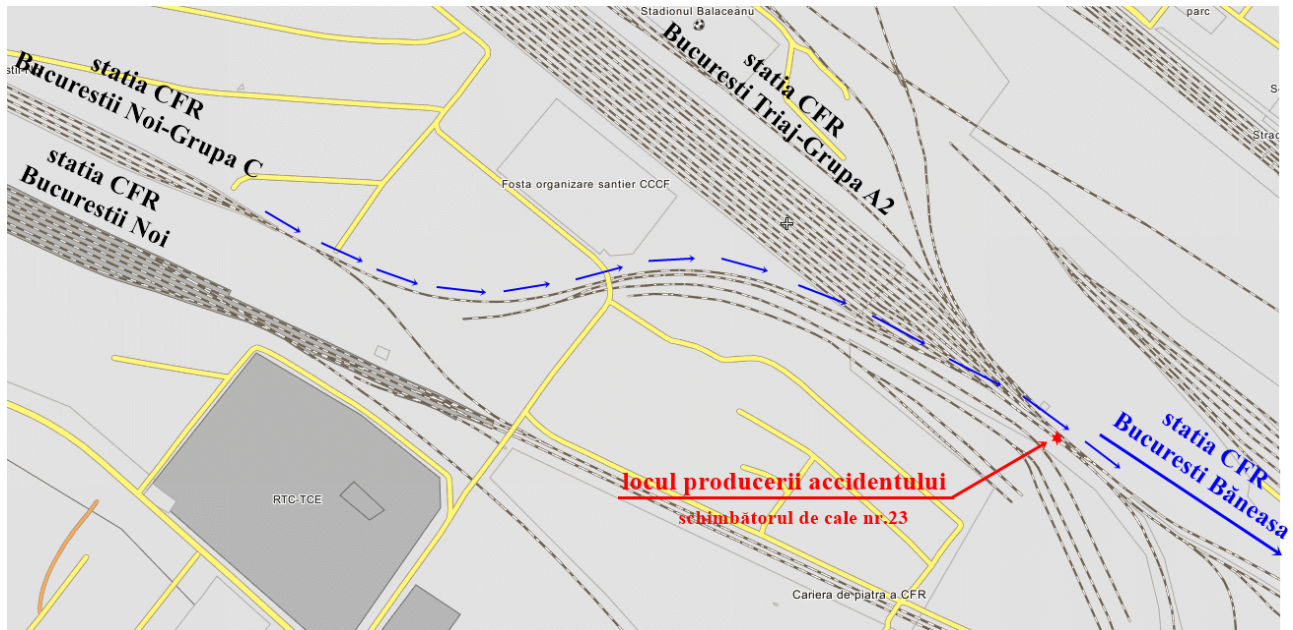
Figure no.1- accident site

On the 2nd February 2020, at 10:45 o'clock, in the railway county București, in București Triaj railway station, Unit 17, in the running of the freight train no.30616-1 (got by the railway undertaking DB Cargo Romania SRL), on the switch no.23, set on „diverging track” the first bogie of the locomotive LE-MA 014, that has executed a trailing-point movement derailed in the train running direction (that is the bogie no.2 of the locomotive).

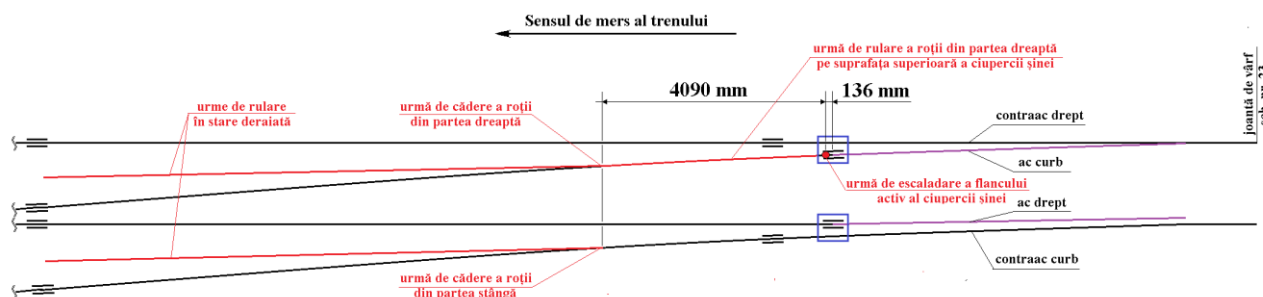
Fig. nr.2 – Detaliu zona producerii accidentului feroviar

Prima urmă de deraiere a fost identificată pe șina de legătură de pe firul exterior al curbei schimbătorului de cale nr.23, la o distanță de 136 mm de la joanta de călcâi a acului curb spre inima simplă de încrucișare.

Deraierea s-a produs prin escaladarea flancului activ al ciupercii șinei de către buza bandajului primei roți din partea dreaptă a primului boghiu de la locomotivă (în raport cu sensul de mers al trenului).

Locomotiva a rulat cu buza roții din partea dreaptă pe suprafața de rulare a ciupercii șinei dinspre flancul activ spre flancul inactiv al acestei șine pe o lungime de 4090 mm, iar apoi a frecat pe flancul inactiv a ciupercii șinei ca urmare a căderii roții în exteriorul căii de rulare. Corespunzător acestei urme de cădere în exteriorul căii, în partea stângă a fost identificată o urmă de cădere a celeilalte roți a aceleiași osii în interiorul căii de rulare. După prima urmă de cădere în exteriorul căii de rulare au fost identificate alte două urme pe fața laterală inactivă a ciupercii șinei de legătură de pe firul exterior al curbei schimbătorului de cale, specifice deraierii celorlalte două osii ale primului boghiu al locomotivei.

Trenul de marfă nr.30616-1 a circulat cu primul boghiu de la locomotivă deraiat pe o distanță de aproximativ 10 m.

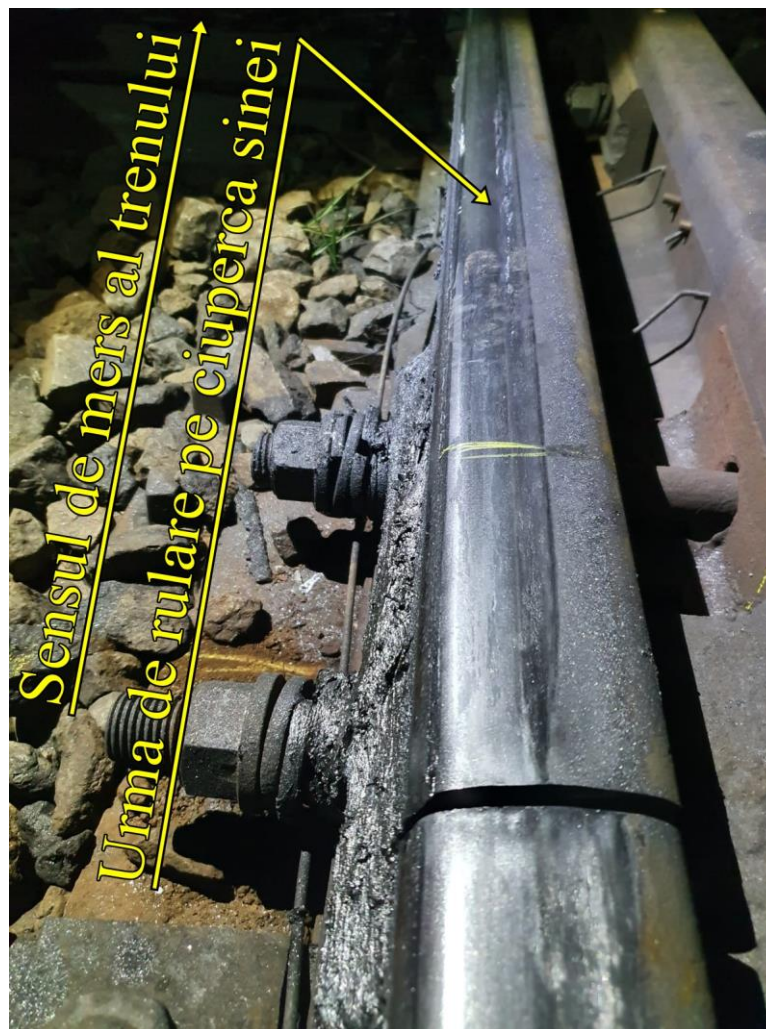
Prima urmă de deraiere a fost identificată pe șina de legătură de pe firul exterior al curbei schimbătorului de cale nr.23, la o distanță de 136 mm de la joanta de călcâi a acului curb spre inima simplă de încrucișare. Deraierea s-a produs prin escaladarea flancului activ al ciupercii șinei de către buza bandajului unei roți din partea dreaptă a primului boghiu de la locomotivă (în raport cu sensul de mers al trenului).

Locomotiva a rulat cu buza roții din partea dreaptă pe suprafața de rulare a ciupercii șinei dinspre flancul activ spre flancul inactiv al acestei șine pe o lungime de 4090 mm, iar apoi a frecat pe flancul inactiv a ciupercii șinei și de cădere în exteriorul căii de rulare. Corespunzător acestei urme de cădere în exteriorul căii, în partea stângă a fost identificată urmă de cădere a roții în interiorul căii de rulare, pe tija șurubului vertical al sistemului de prindere tip K al șinei corespunzătoare firului interior al curbei sch.nr.23.

Foto nr.1 - urma de rulare pe șina de legătură de la călcâiul acului curb

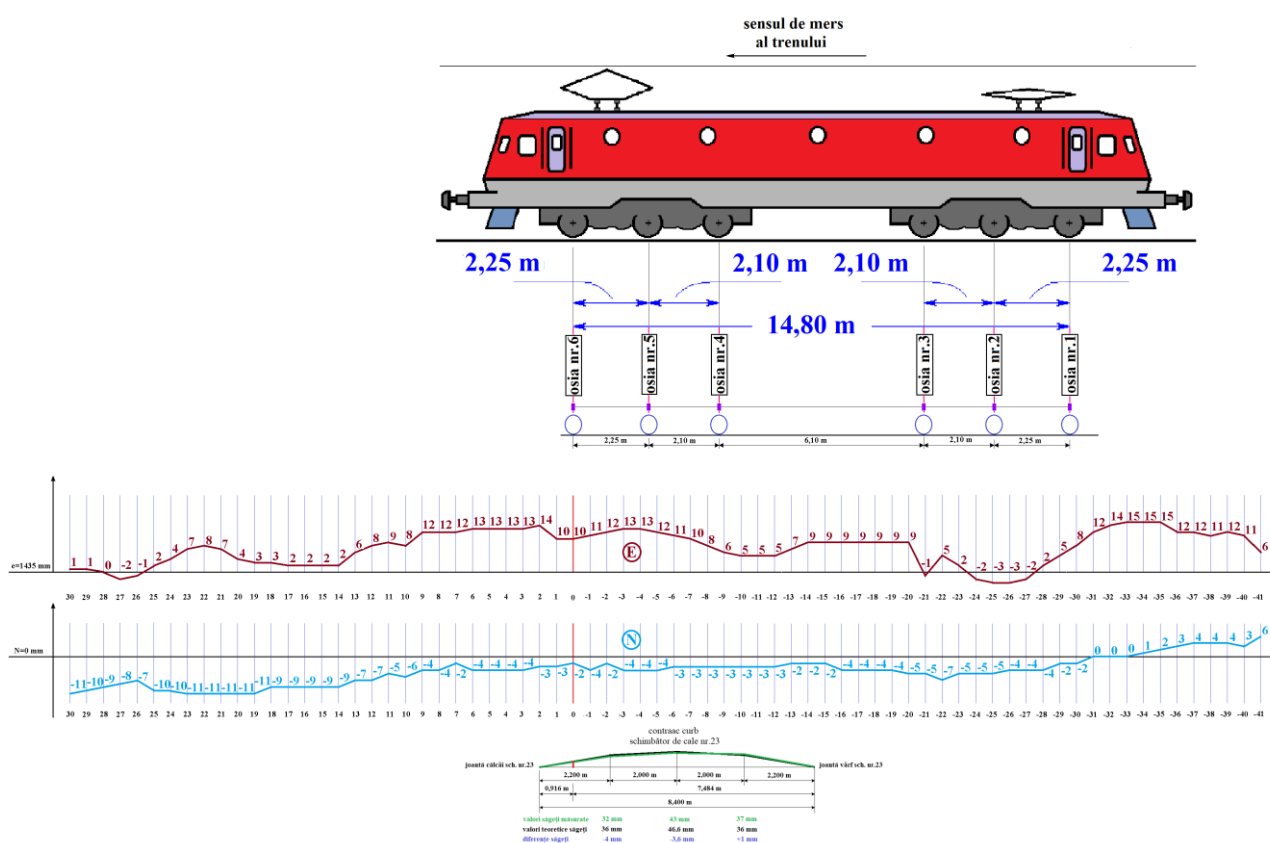
Fig. nr.4 – Diagramele de ecartament, nivel transversal și săgeți ale contraacului curb

După analizarea valorilor măsurătorilor efectuate imediat după producerea accidentului, s-au constatat următoarele:

Astfel, **valorile măsurătorilor la ecartament, pe panoul dintre schimbătorii de cale nr.23 și nr.31, depășeau toleranța admisă în exploatare de +10 mm între punctele nr.,,-40”÷,,,-31” cu până la +5 mm.** Pe curba schimbătorului de cale nr.23, valorile măsurătorilor la ecartament depășeau toleranța admisă în exploatare de +5 mm între punctele nr.,,-2”÷,,,-5” cu până la +2 mm.

Variația ecartamentului de 2 mm/m, în exploatare, a fost depășită între următoarele puncte: „-33”÷,,,-31” cu 1 mm/m „-32”÷,,,-30” cu 6 mm/m, „-31”÷,,,-29” cu 7 mm/m, „-30”÷,,,-28” cu 6 mm/m, „-29”÷,,,-27” cu 7 mm/m, „-28”÷,,,-26” cu 5 mm/m, „-24”÷,,,-22” cu 7 mm/m, „-23”÷,,,-22” cu 6 mm/m „-22÷,,,-21” cu 12 mm/m, „-21÷,,,-20” cu 20 mm/m.

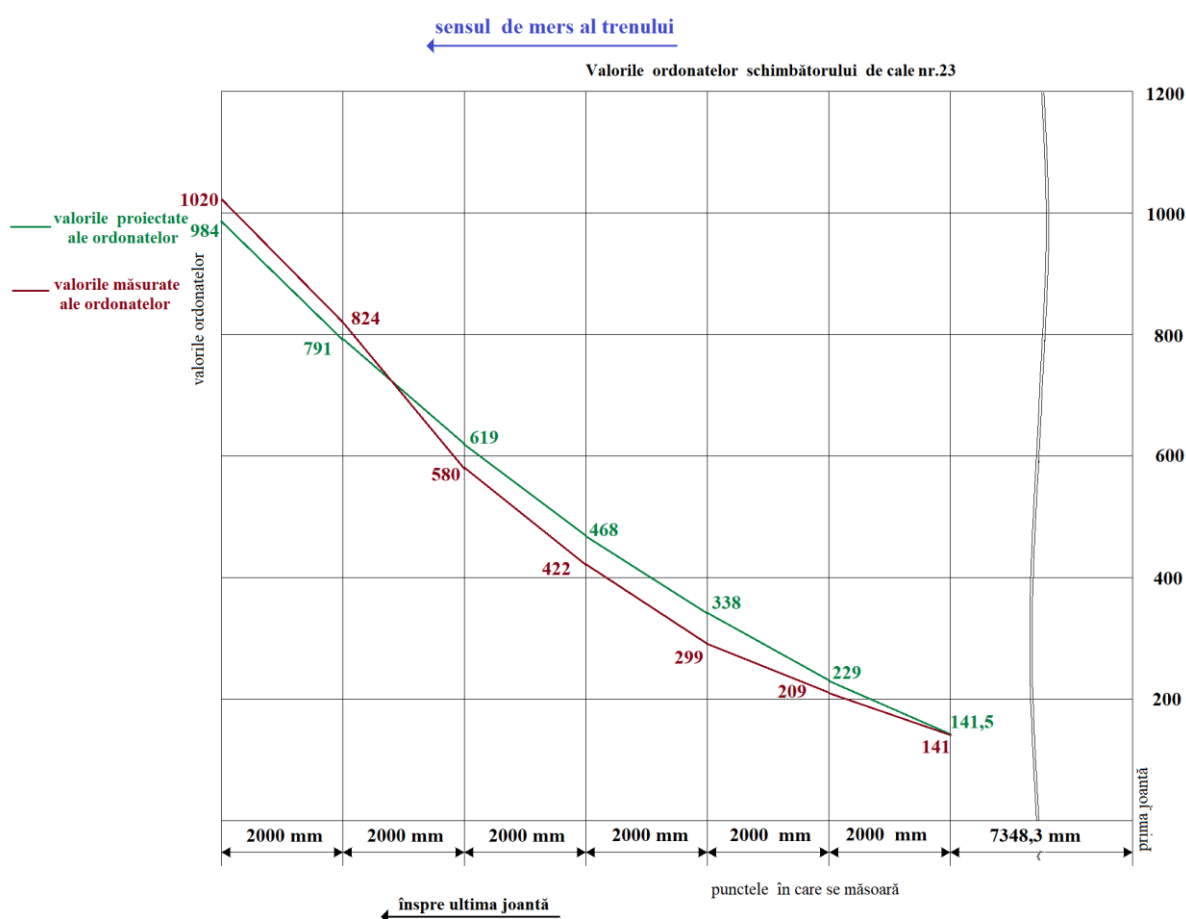
Fig. nr.6 – Diagrama ordonatelor schimbătorului de cale nr.23

Verificarea ordonatelor schimbătorului nr.23 a fost efectuată în punctele stabilite de proiectantul schimbătorului de cale.

Verificările efectuate au indicat că valorile ordonatelor măsurate sunt diferite față de valorile ordonatelor proiectate cu valori cuprinse între -46mm și +35 mm.

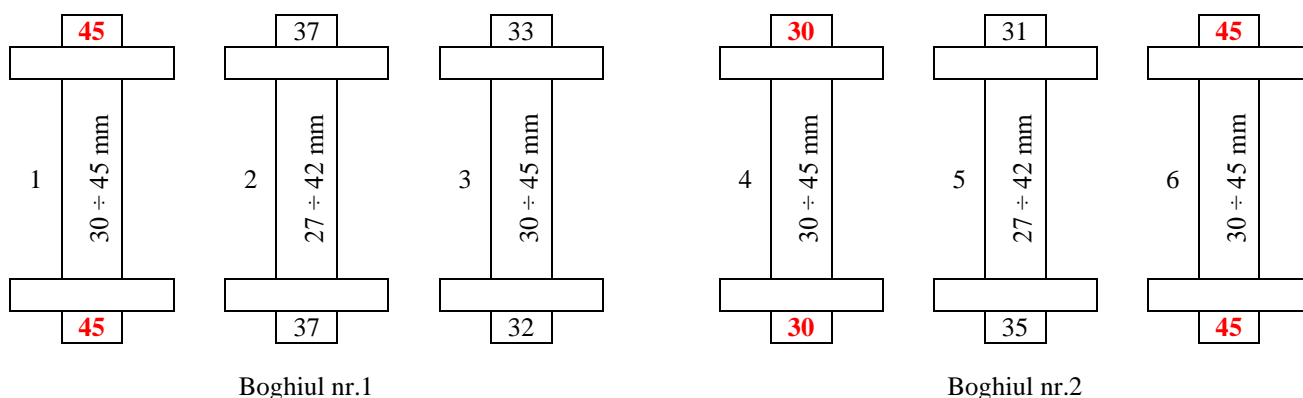
Fig. nr.7 - Valorile jocurilor dintre cutiile de osii și ramele boghiurilor

La data de 01.02.2020, locomotiva LE-MA 014 a fost introdusă la operatorul economic SC Softronic SRL Craiova unde au fost înlocuiți doi metalastici la osiile nr.2 și nr.3 pe partea stângă, reglate jocurile mecanice, lungimea cuplajului transversal și efectuată echilibrarea sarcinilor pe osii, iar, în urma finalizării acestor operații, valorile măsurate se încadrau în toleranțele admise de reglementările în vigoare, cu mențiunea că jocurile dintre cutiile de osii și ramele boghiurilor la osiile nr.1 și nr.6 se aflau la valoarea maximă admisă, respectiv 45 mm (valorile admise pentru osiile extreme ale boghiurilor fiind cuprinse între 30 ÷ 45 mm) iar la osiile nr.3 și nr.4 se aflau la valoarea minimă sau foarte apropiată de aceasta: 30 mm la osia nr.4, 32 mm la osia 3 stânga și 33 mm la osia 3 dreapta.

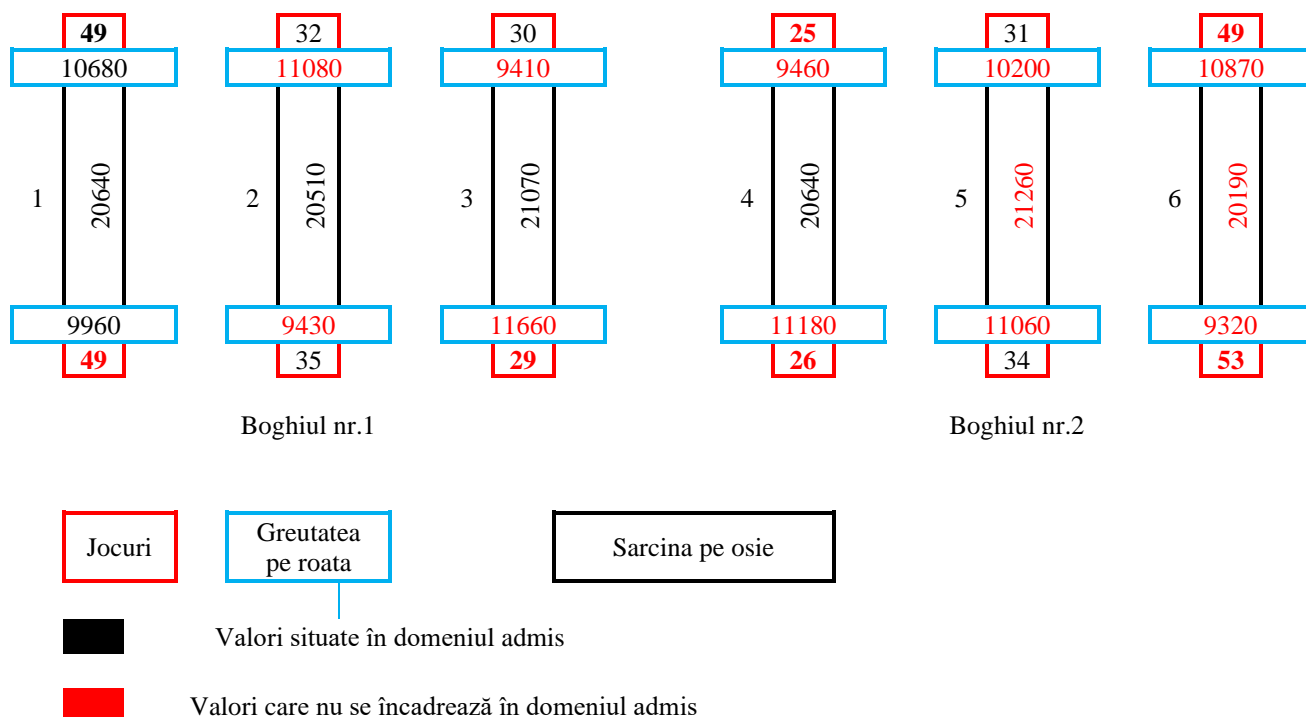
Fig. nr.8 - Valorile jocurilor dintre cutiile de osii și ramele boghiurilor și ale sarcinilor pe roți/osii

Acest fapt ce a avut ca efect o dezechilibrarea a sarcinilor, atât între pe osiile locomotivei (osia nr.6 având cea mai mică greutate), cât și între roțile aceleiași osii (la osia nr.6 diferența fiind de 1550 daN, aproape dublu față de cea admisă, roata din partea stângă a locomotivei fiind mai ușoară de cât cea din partea dreaptă).

Având în vedere cele prezentate comisia de investigare consideră că depășirea toleranțelor admise ale sarcinilor pe roți și osii, respectiv descărcare roții din partea stângă a osiei nr.6 locomotivei (roata din partea dreaptă în sensul de mers al trenului) cu 371 daN față de valoare admisă a constituit un factor care a contribuit la producerea accidentului feroviar.
