RAPORT DE INVESTIGARE

al accidentului feroviar produs la data de 08.02.2020,
pe raza de activitate a Sucursalei Regionale de Căi Ferate Brașov,
secția de circulație Sibiu–Vințu de Jos, între haltele de mișcare Săliște și Apoldu de Sus,
prin deraierea de prima osie în sensul de mers a locomotivei EGM 92530640925-9,
din compunerea trenului de călători IR nr.74-1

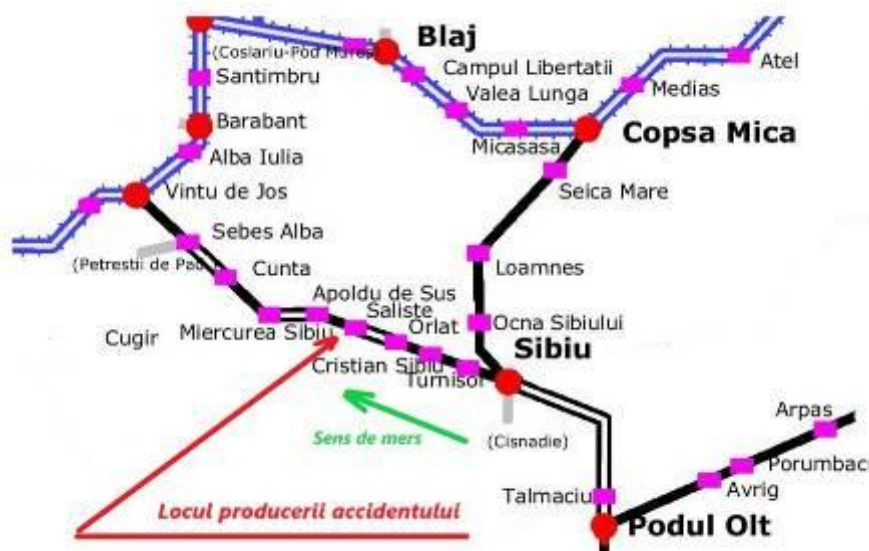
Figure no.1- derailment site

On the 8th February 2020, at about 08:43 o'clock, in the running of the passenger train IR no.74-1, got by the railway undertaking SNTFC „CFR Călători” SA, in the railway county Braşov, track section Sibiu - Vinţu de Jos (not electrified single-track line), between Sălişte and Apoldu de Sus railway stations, km 33+237, the first axle of the hauling locomotive, with the matriculation number 92530640925-9, derailed in the running direction.

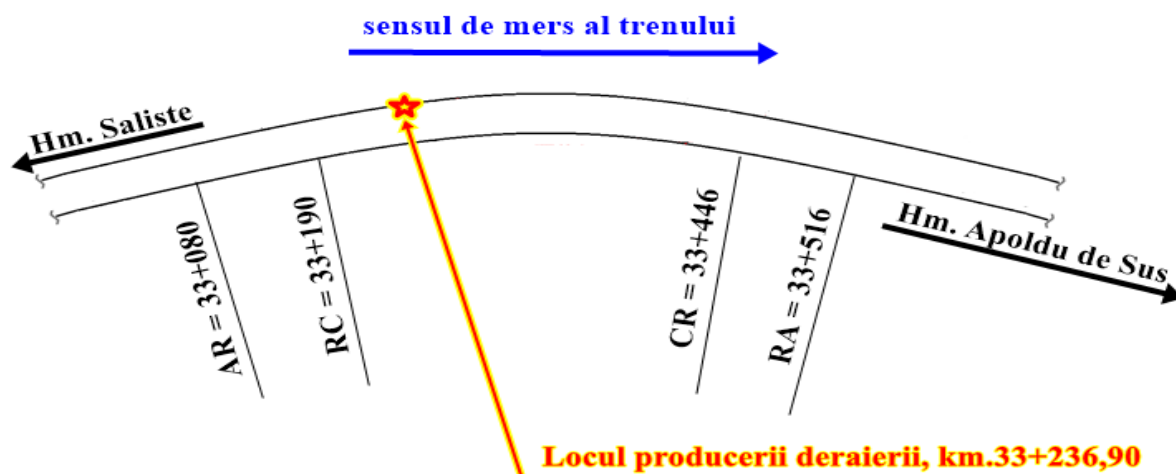
Figura nr.1- punctele caracteristice ale curbei pe care s-a produs accidentul

Prima urmă de părăsire a suprafeței de rulare a ciupercii șinei a fost constatată la km 33+237, aceasta fiind o urmă de escaladare a flancului activ al ciupercii șinei de pe firul exterior al curbei de către buza bandajului roții atacante, de la locomotiva **EGM nr.925** și rularea acesteia pe fața superioară a ciupercii șinei pe o distanță de 1,20 m, urmată de căderea roții în exteriorul căii de rulare. Concomitent cu căderea acestei roți s-a produs și căderea roții corespondente (din partea dreaptă) între firele căii.

Urmele circulației în stare deraiată a materialului rulant au fost constatate pe o lungime de 40 m.

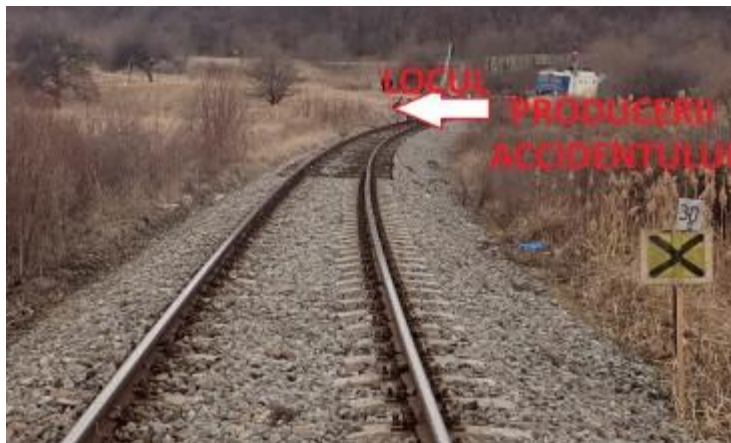
foto nr. 1 – locul producerii accidentului

Prisma de piatră spartă era incompletă la capetele traverselor în exteriorul curbei.

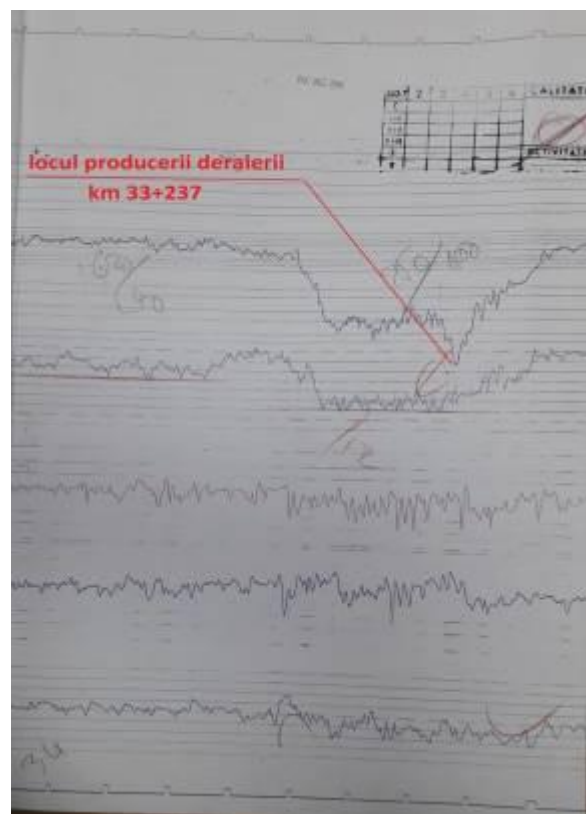
Foto nr.3- banda vagonului de măsurat calea
la data de 02.12.2019

- pe zona cuprinsă între km 33+000÷34+000, cu toate că unele dintre defectele geometriei căii se repetă de la o măsurătoare la alta, pe bandă nu este înregistrat punctajul de activitate;
- cu ocazia verificării geometriei căii la data de 02.12.2019, la km33+237 a fost înregistrat un defect la poziția căii în plan orizontal de tip C. Acestui defect, vizibil pe banda vagonului de măsurat calea, nu i s-a stabilit gradul de abatere, nu a fost inclus în nota cu defectele depistate, nu a fost programat pentru remediere și nici nu a fost remediat.

Diagramele și listing-ul cu înregistrarea defectelor și amplitudinii acestora, corespunzător zonei km 33+000÷34+000, zonă care include locul producerii deraierii, au scos în evidență numărul mare al defectelor privind ecartamentul căii, denivelările în lung și torsionarea căii. Defecte privind poziția căii în plan orizontal au fost semnalate și înregistrate la km 33+236 (care corespunde cu locul producerii accidentului).

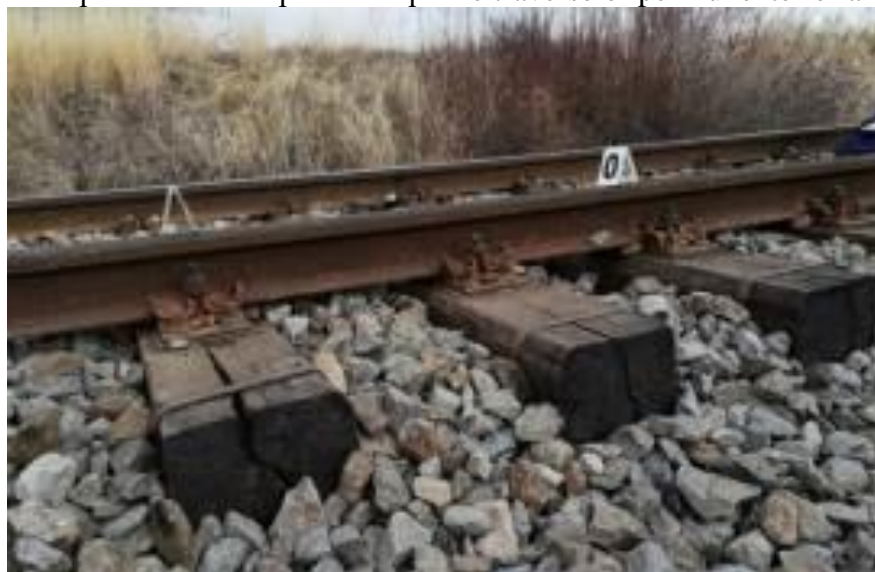
Foto nr.6 - lipsă piatră spartă la capătul traverselor

Prisma de piatră spartă era incompletă la capetele traverselor pe firul exterior al curbei.

Datorită burajelor repetate, atât cu mașini grele de cale cât și cu ciocane de burat termice, în vederea remedierii defectelor privind denivelările în lung, torsionarea căii și poziția căii în plan, prisma de balast s-a înălțat cu aproximativ 1m. Din cauza înălțării prisme de balast prin buraje repetate și existenței șanțului de scurgere în lungul căii, distanța de la capătul traversei până la muchia prisme de balast și înclinarea taluzului (de cel mult 1:1,5 față de orizontală), nu au putut fi respectate în exteriorul curbei.

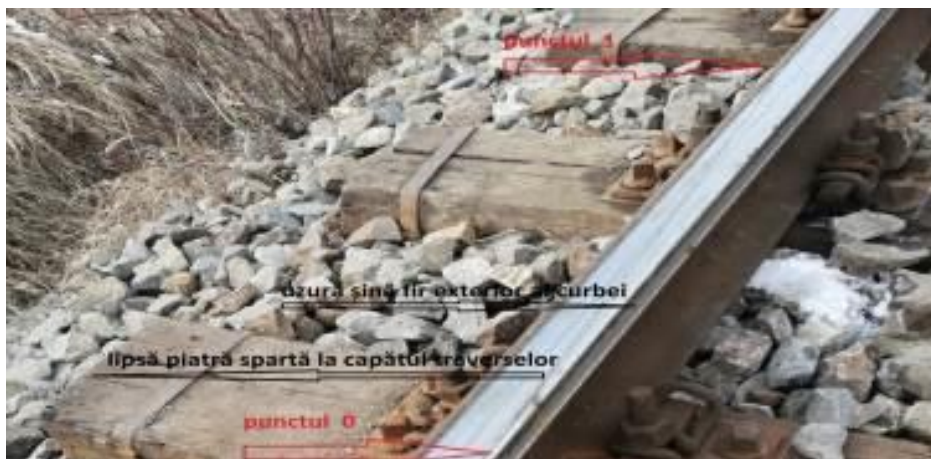
Foto nr.7 - șina în zona punctului „0”

Șina existentă în cale era tip 49 și a fost introdusă în cale în anul 1996. În zona producerii accidentului, aceasta prezenta uzură laterală a firului exterior al curbei și uzură ondulatorie la suprafața de rulare a ciupercii șinei de pe firul interior al curbei.

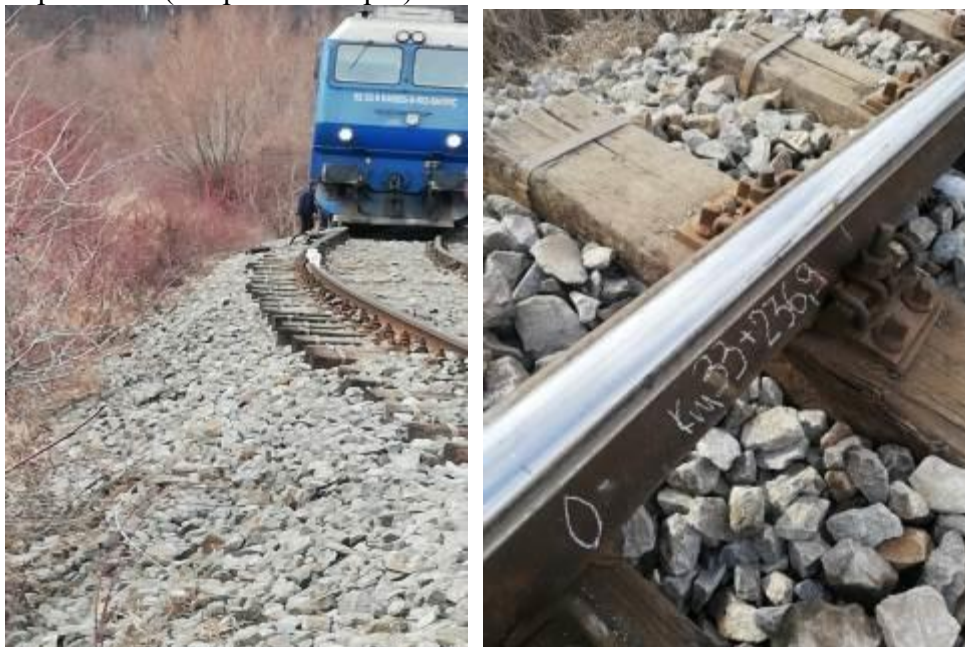
Foto nr.8 și 9 - locul escaladării șinei

Prima urmă de deraiere o constituie o urmă specifică de escaladare a flancului activ al ciupercii șinei de pe firul exterior al curbei de către buza bandajului roții atacante, de la locomotiva **EGM nr.925**, rularea acesteia pe fața superioară a ciupercii șinei pe o distanță de 1,20 m, urmată de căderea roții în exteriorul căii de rulare. Concomitent cu căderea acestei roți s-a produs și căderea roții corespundente (din partea dreaptă) între firele căii.

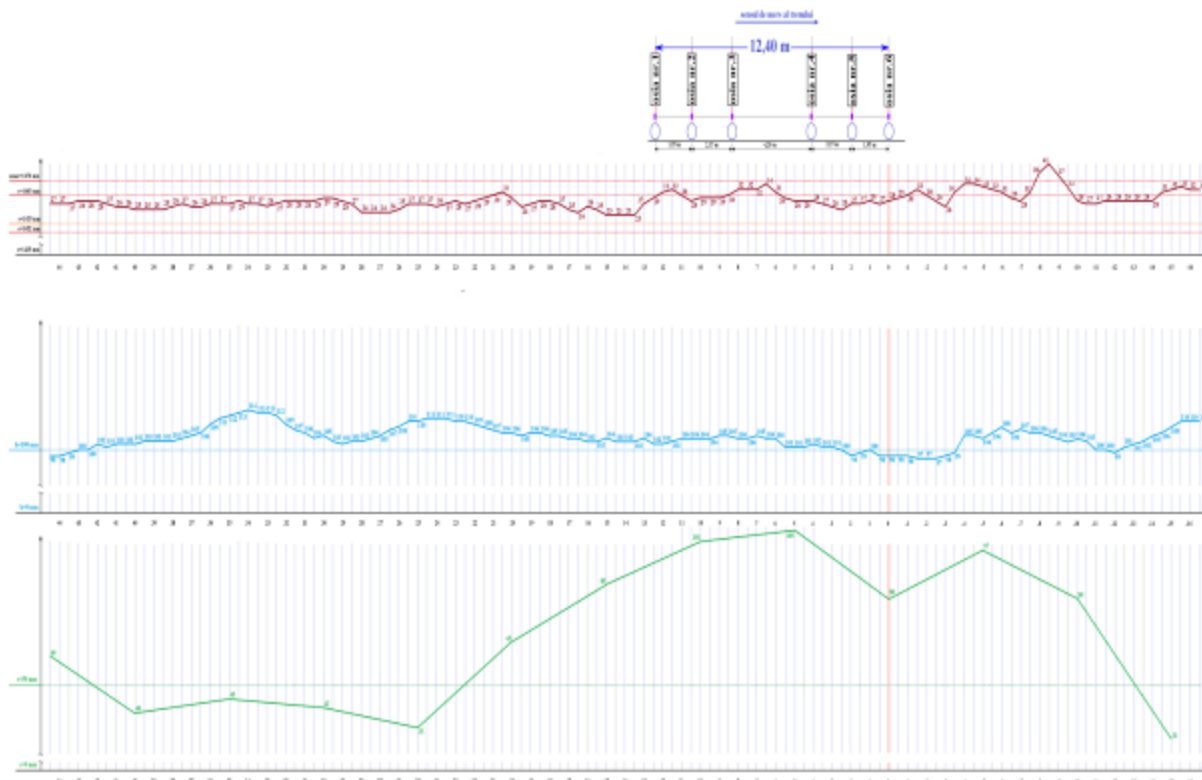
Figura nr.7 – diagramele valorilor măsurate ale ecartamentului, nivelului transversal al căii și ale săgeților

- ecartamentele măsurate în punctele 6,7,8 și 12, depășesc, cu valori cuprinse între 2 mm și 4 mm, valorile admise ale toleranțelor prevăzute la art.1, pct.14 din Instrucția nr.314/1989;
- supraînălțările măsurate în punctele 33-35 depășesc, cu valori cuprinse între 2 mm și 3 mm, valorile admise ale toleranțelor prevăzute la art.7, lit.A din Instrucția nr.314/1989;
- diferențele dintre valorile săgeților vecine, măsurate cu coarda de 10 m (interpretate la distanța de 5 m) depășesc, cu valori cuprinse între 4 mm și 14 mm, valorile admise ale toleranțelor prevăzute la art.7, lit.B din Instrucția nr.314/1989;
- diferența dintre valoarea maximă a săgeții în curbă și valoarea minimă a săgeții în curbă, măsurate cu coarda de 10 m, depășește cu 45 mm valoarea admisă a toleranței, prevăzută la art.7 lit.B din Instrucția nr.314/1989;

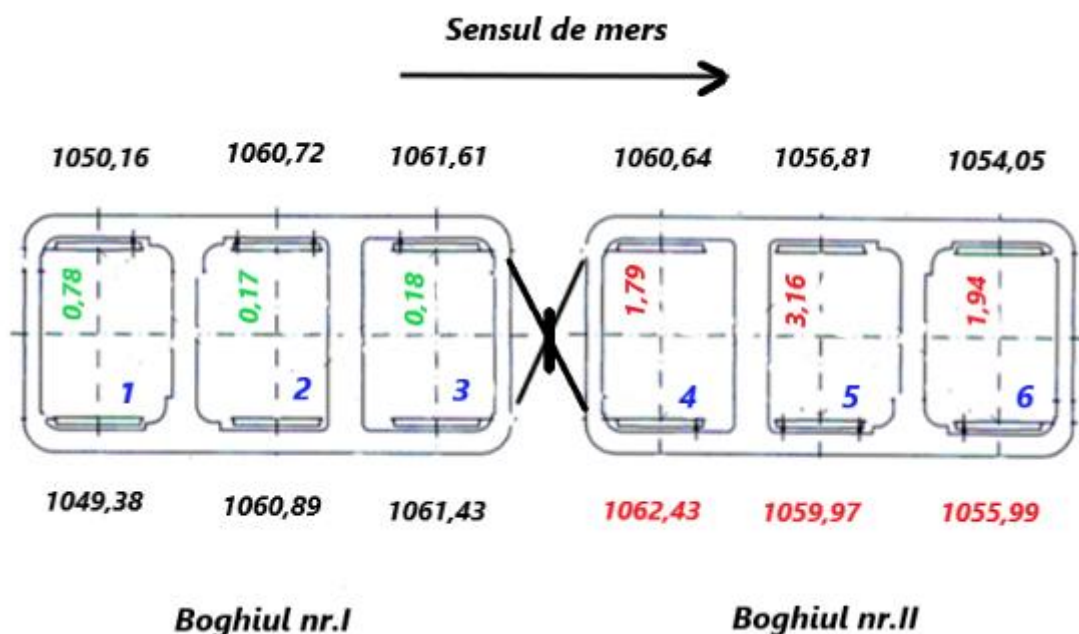
Figura nr.8

Conform tabelului de mai sus, diferența dintre diametrele cercurilor de rulare ale roților aceleiași osii, nu se încadrează în prevederile Instrucției nr.931/1986, TABELUL 1, pct.26.1, subpunct 5 (în exploatare), la toate osiile boghiului nr.II, primul în sensul de mers - *figura nr.8*. Menționez faptul că, aceleași prevederi din Instrucția nr.931 se regăsesc și în Îndrumătorul de exploatare LDE 2100 CP - 2006, aprobat de AFER, locomotiva tip EGM utilizând aceleași boghiuri ca și locomotiva tip LDE (v. cap.C.2.3.3).
