## RAPORT DE INVESTIGARE

privind accidentul feroviar produs la data de 12.02.2020, pe raza de activitate a Sucursalei Regionale de Căi Ferate Craiova, în halta de mișcare Mihăești, prin deraierea primelor 3 vagoane din compunerea trenului nr.20270-1, aparținând Rail Cargo Carrier România SRL

*Raport investigare final  
09 februarie 2021*

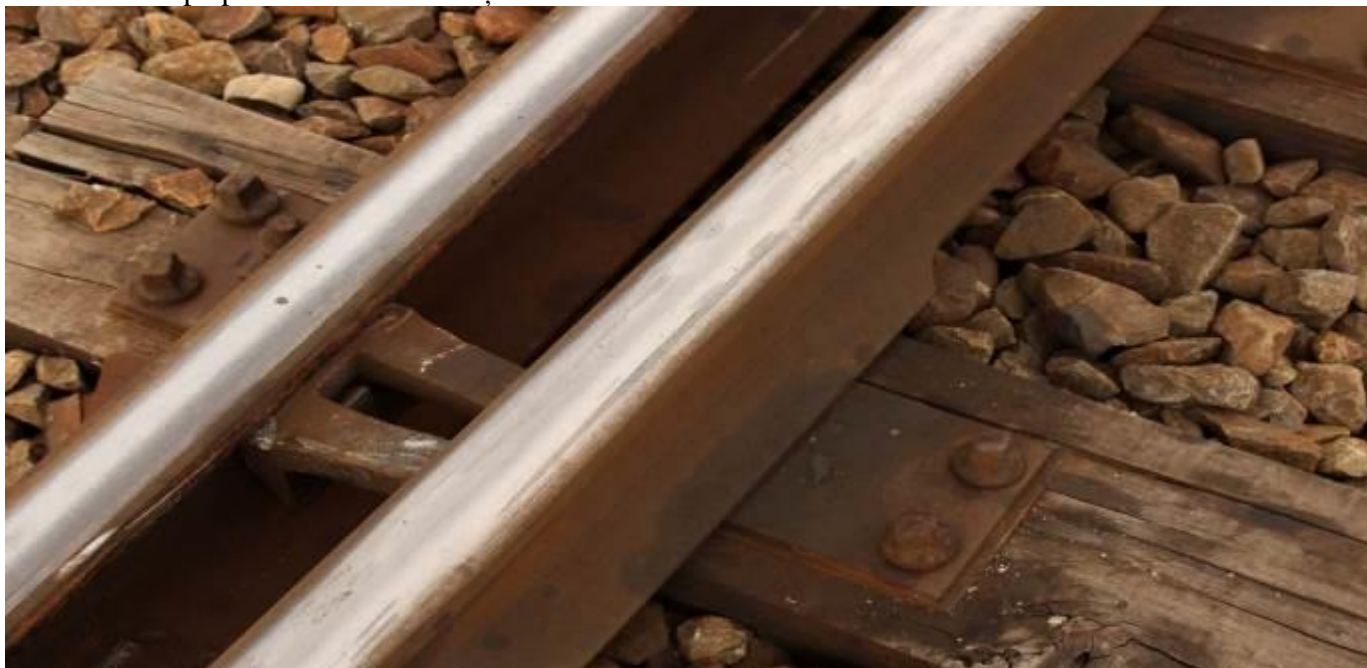
Trenul a circulat astfel până la călcâiul acelor schimbătorului de cale, a escaladat pe proțapii dintre ace și contraace și ulterior pe suprafața de rulare a șinei corespondente fiecărei roți, rulând în continuare pe acestea.

*foto nr.1: zona în care vagoanele au escaladat pe proțapi*

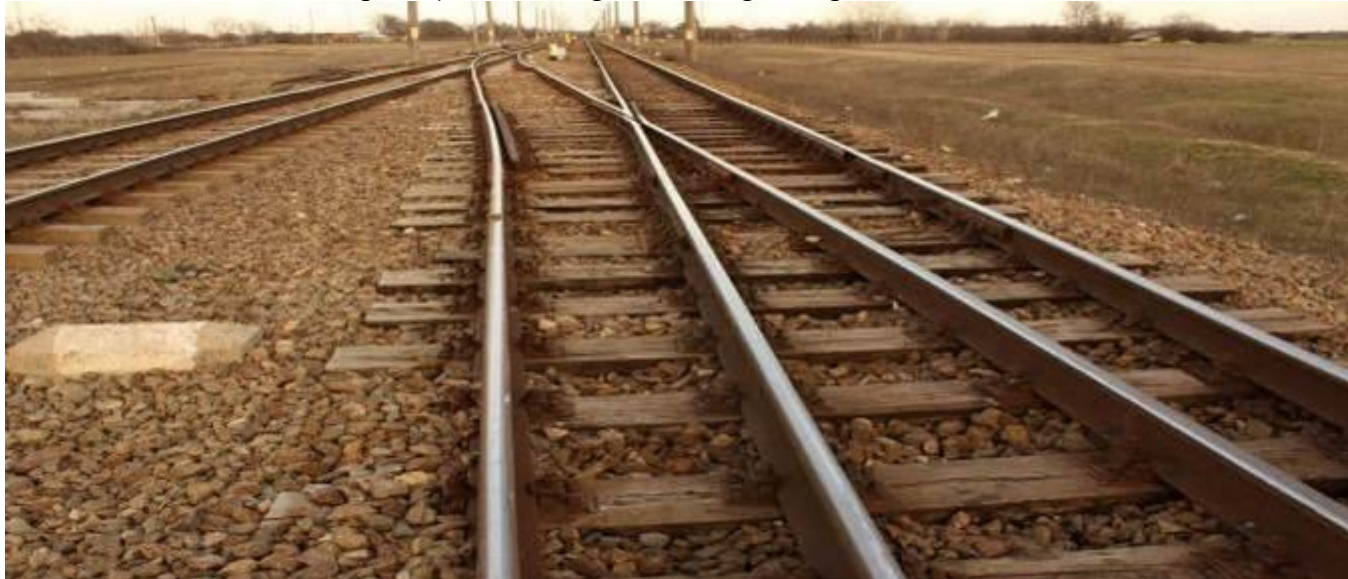
Prisma căii era completă și activă, asigurând scurgerea apelor.

*foto nr.2: starea prisme de piatră spartă pe zona producerii accidentului*

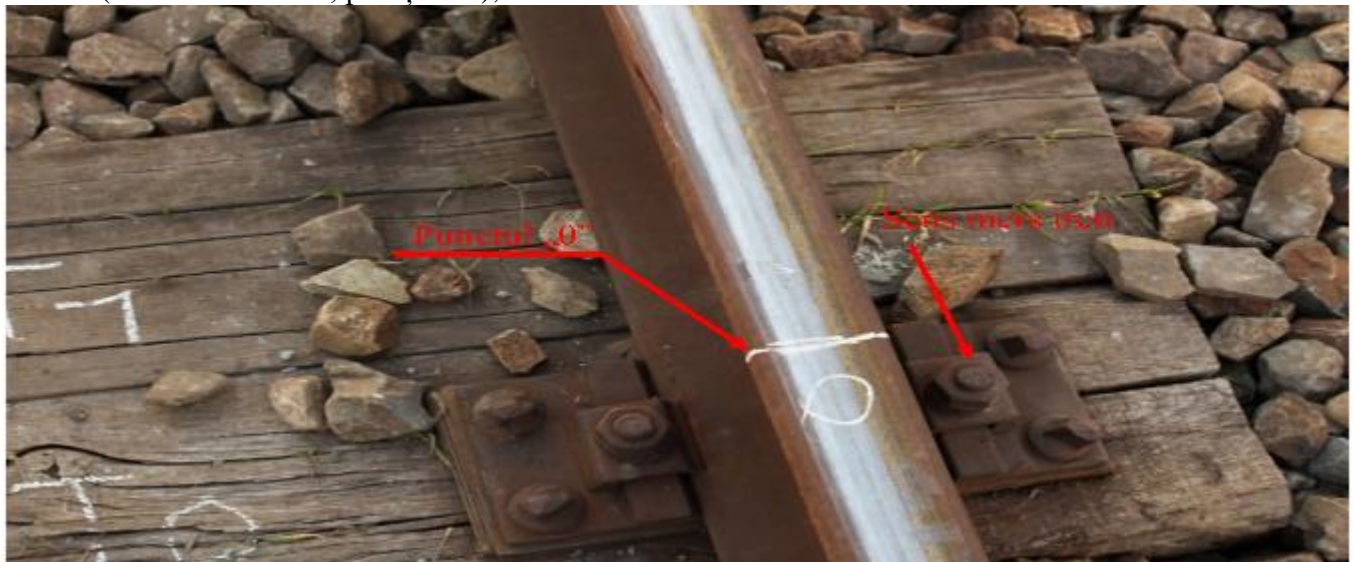
*foto nr.3: punctul 0*

- punctul „0” era la o distanță de 23,03 m de vârful schimbătorului de cale nr. 3;
- comisia a constatat că în punctul „0” a avut loc căderea interiorul căii a roții de pe partea dreaptă a primei osii a celui de-al 2-lea boghiu în sensul de mers a vagonului nr.31814962064-2 (primul din compunerea trenului);
- în această stare, cu roata din partea dreaptă rulând pe prinderea verticală interioară a căii de pe acea parte și cu roata corespondentă din partea stângă rulând în stare nederaiată, vagonul a circulat 2,70 m, după care a avut loc escaladarea roții corespondente din partea stângă pe suprafața de rulare, unde a rulat 1,35 m și a căzut în exteriorul căii;
- roțile celei de-a 2-a osii a boghiului au căzut în aceleași puncte ca cele ale primei osii, rulând pe aceeași traiectorie;

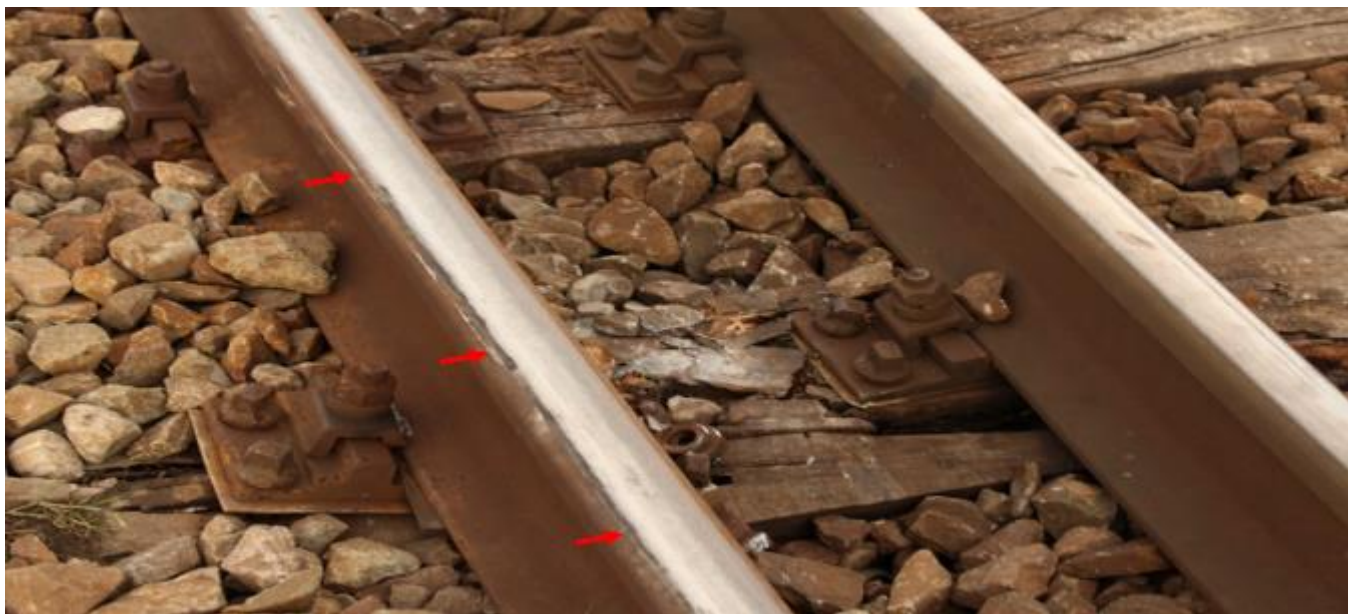
*foto nr.4: locul părăsirii suprafeței de rulare de către roțile din partea stângă*

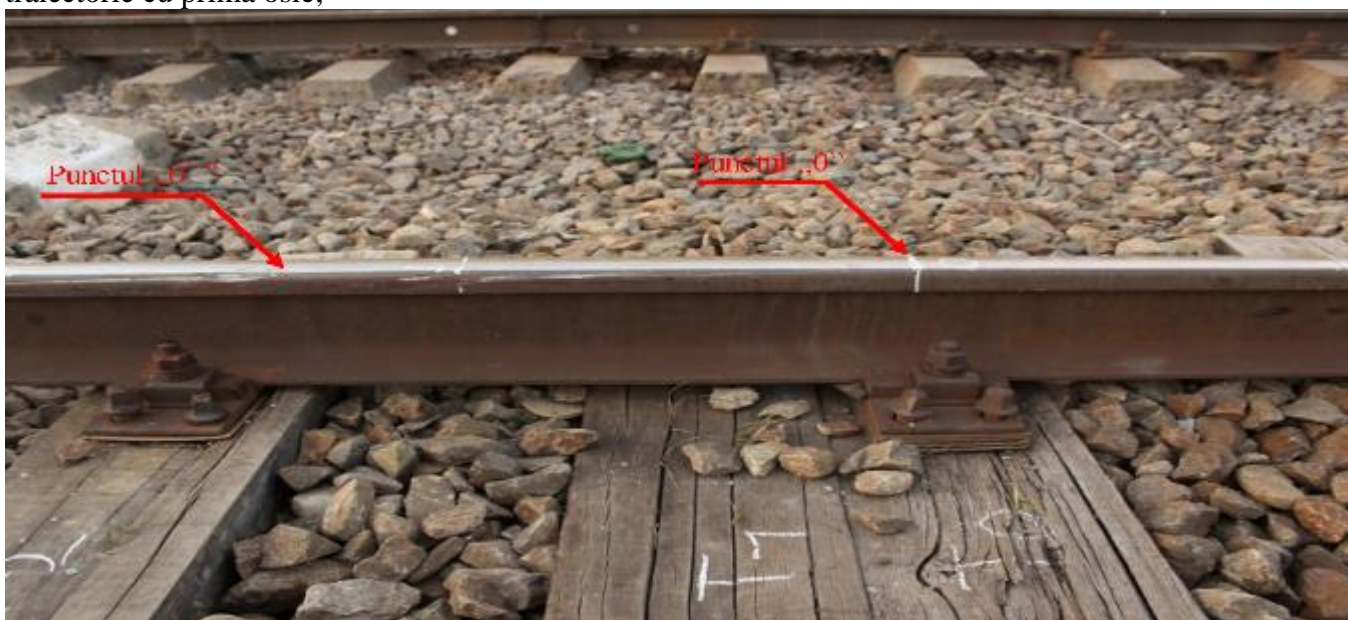
- la 0,67 m de punctul „0” (firul drept) se observă o a 2-a urmă de cădere a roții în interiorul căii, roată ce aparținea primei osii a primului boghiu al celui de-al 2-lea vagon din compunerea trenului (punctul „0' ”);
- la 1,06 m de acest punct, pe firul stâng, are loc o escaladarea roții de pe acea parte, o rulare pe 0,58 m pe ciuperca șinei urmată de o cădere în exteriorul căii; cea de-a 2-a osie a boghiului urmează aceeași traiectorie cu prima osie;

*foto nr.5: zona punctelor „0” și „0' ”*

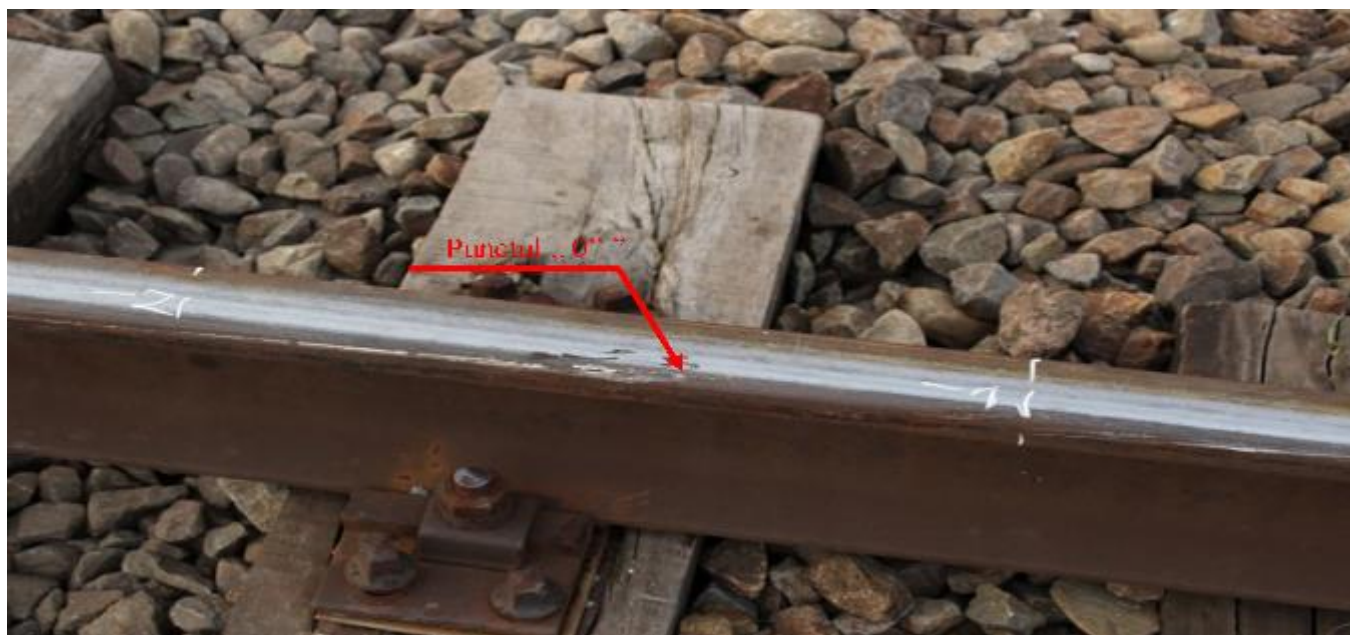
- la 3,76 m de punctul „0” se observă o a treia urmă de cădere a roții din partea dreaptă în interiorul căii (punctul „0' ”); această roată aparținea primei osii a primului boghiu al celui de-al 3-lea vagon din compunerea trenului;

*foto nr.6: zona punctului „0”*

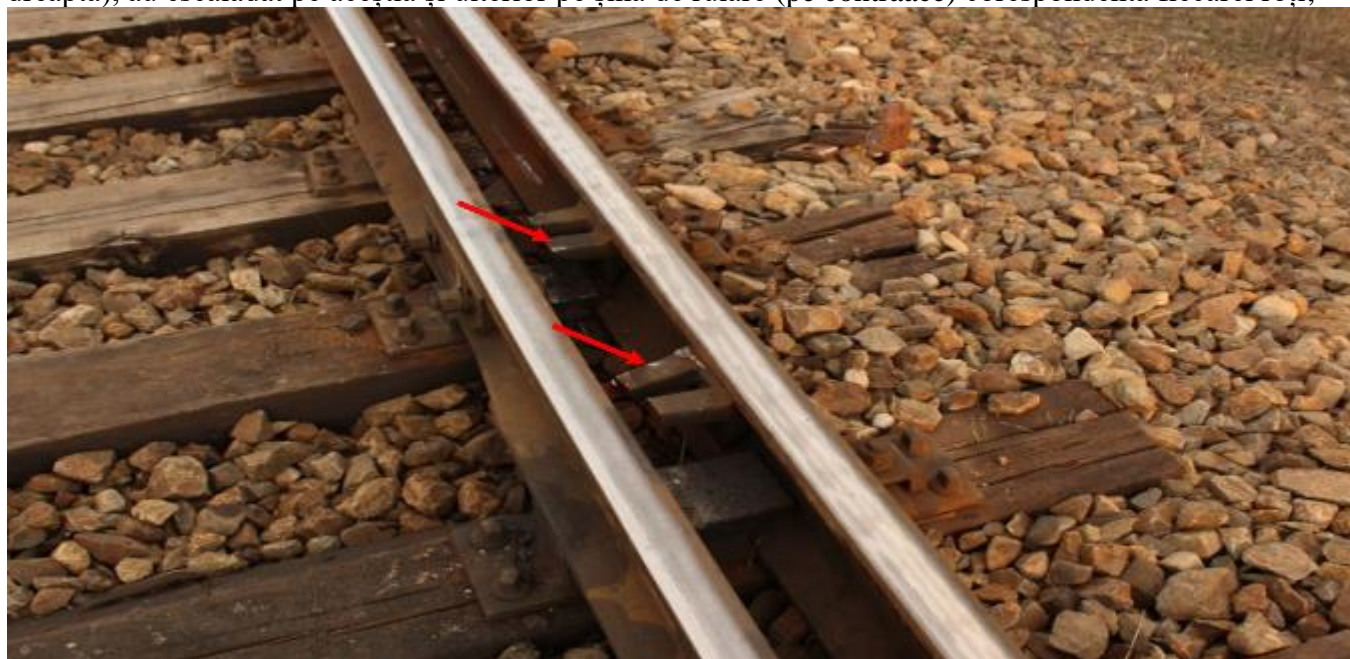
- la 1,56 m de acest punct se observă, pe partea stângă, o urmă de escaladare similară celorlalte două, urmată de o rulare pe o lungime de 0,58 m pe ciuperca șinei și de o cădere a roții în exteriorul căii;
- din acest punct, cu cele 3 boghiuri deraiate, trenul parcurge 8,20 m, până la călcâiul macazului propriu-zis al schimbătorului de cale nr.3;
- aici, roțile deraiate au lovit proșapii dintre ace și contraace (rupând 2 pe partea stângă și unul pe partea dreaptă), au escaladat pe aceștia și ulterior pe șina de rulare (pe contraace) corespondentă fiecărei roți;

*foto nr.7 : zonele de lovire și escaladare a proșapilor de către roțile deraiate*

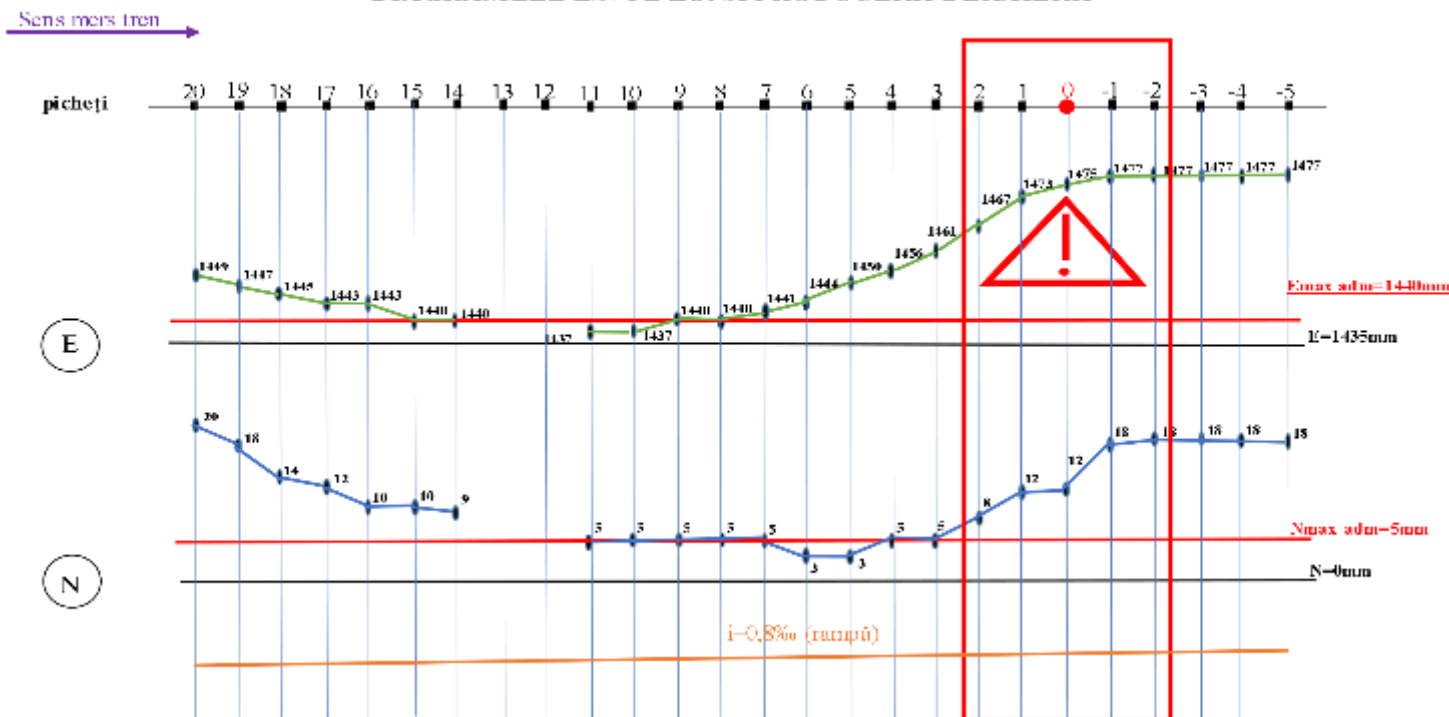
fig. nr. 3: diagrama E/N pe zona producerii accidentului

- se menționează faptul că măsurătorile în punctele -6 ÷ -10 nu au mai fost reprezentate grafic, comisia considerând irelevante aceste reprezentări; de asemenea, se face precizarea că în punctele 12 și 13 măsurătorile nu s-au putut realiza, aceste puncte fiind în zona de protecție a inimii de încrucișare a schimbătorului de cale nr.3 Mihăești;
- s-a măsurat schimbătorul de cale nr. 3 la E/N în punctele caracteristice, rezultând următoarele valori:

Punct caracteristic →	Vârf sch.	Vârf ace	Călcâi macaz dir.	Călcâi macaz ab.	Curba la mijloc	Inima dir.	Inima ab.
E (mm)	1440	1438	1435	1434	1440	1432	1435
N (mm)	2	2	0	0	7	10	13

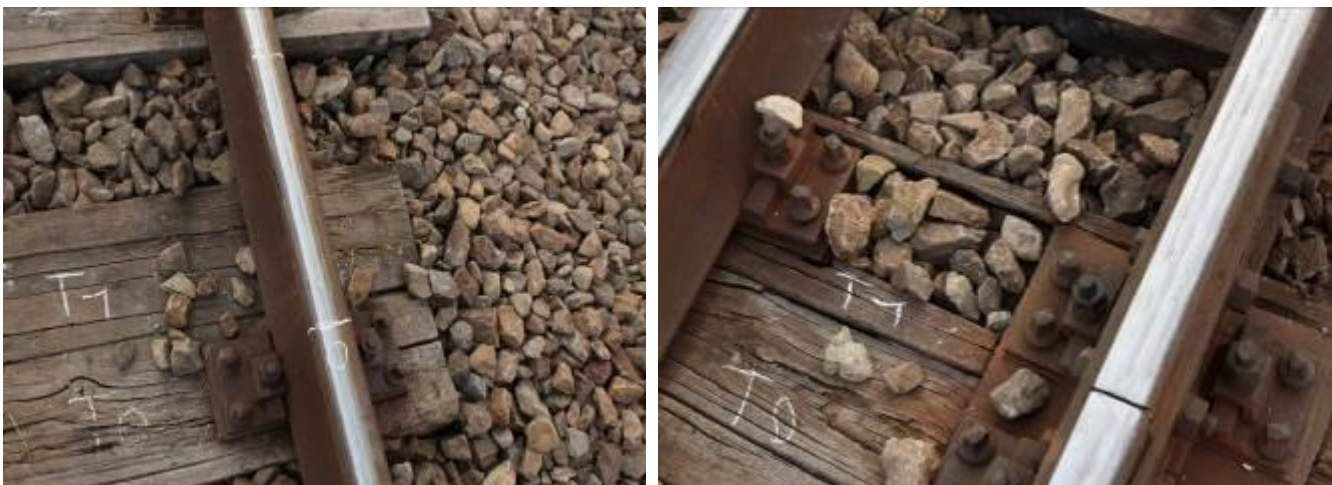
- s-au numerotat cu T<sub>0</sub> (traversa corespunzătoare punctului „0”) – T<sub>16</sub> cele 17 traverse aflate înaintea punctului 0 și s-au analizat, concluziile fiind următoarele (având ca referință sensul de mers al trenului):
  - T<sub>0</sub> – tirfoane slăbite pe partea dreaptă, placa metalică lipsă în partea stângă;
  - T<sub>1</sub>– 2 tirfoane slăbite pe partea dreaptă, în partea stângă putredă sub placa metalică, neasigurând prinderea;

*foto nr.8,9: traversele  $T_0$ ,  $T_1$  (ambele capete)*

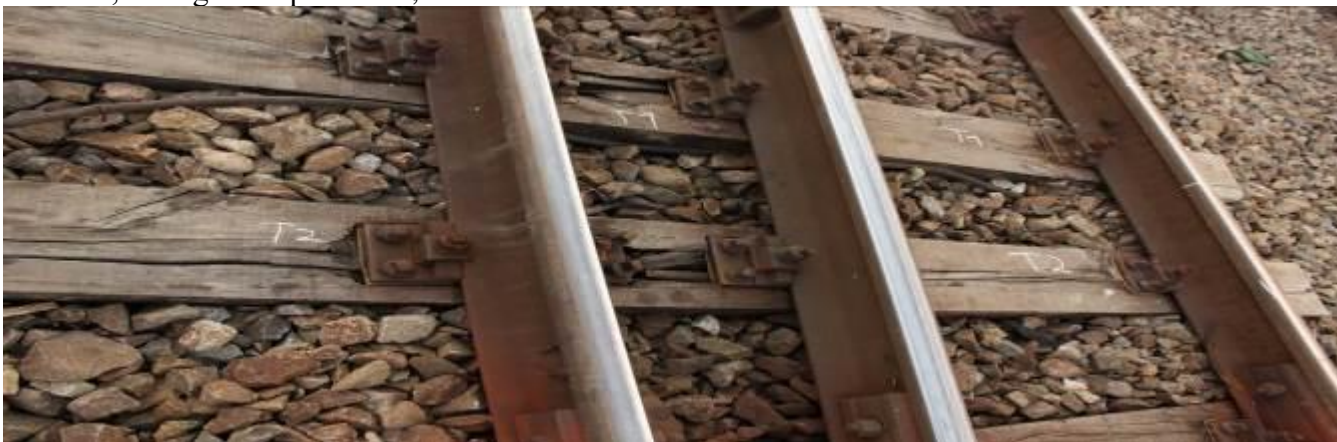
- $T_2$  – 2 tirfoane înclinate către exteriorul căii pe partea dreaptă, în partea stângă putredă sub placa metalică, neasigurând prinderea;

*foto nr.10: traversa  $T_2$*

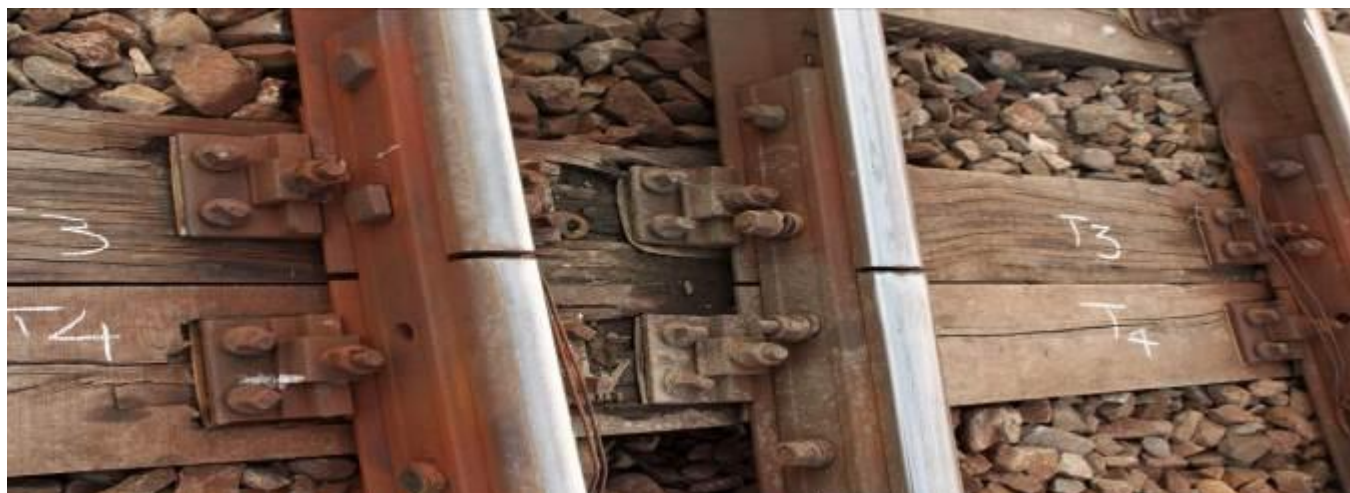
- $T_3, T_4$  (traverse joantive)- tirfoanele slăbite în partea stângă la traversa  $T_3$ , crăpături longitudinale, tirfoanele slăbite în partea stângă la traversa  $T_4$ ;

*foto nr.11: traversele  $T_3$ ,  $T_4$*

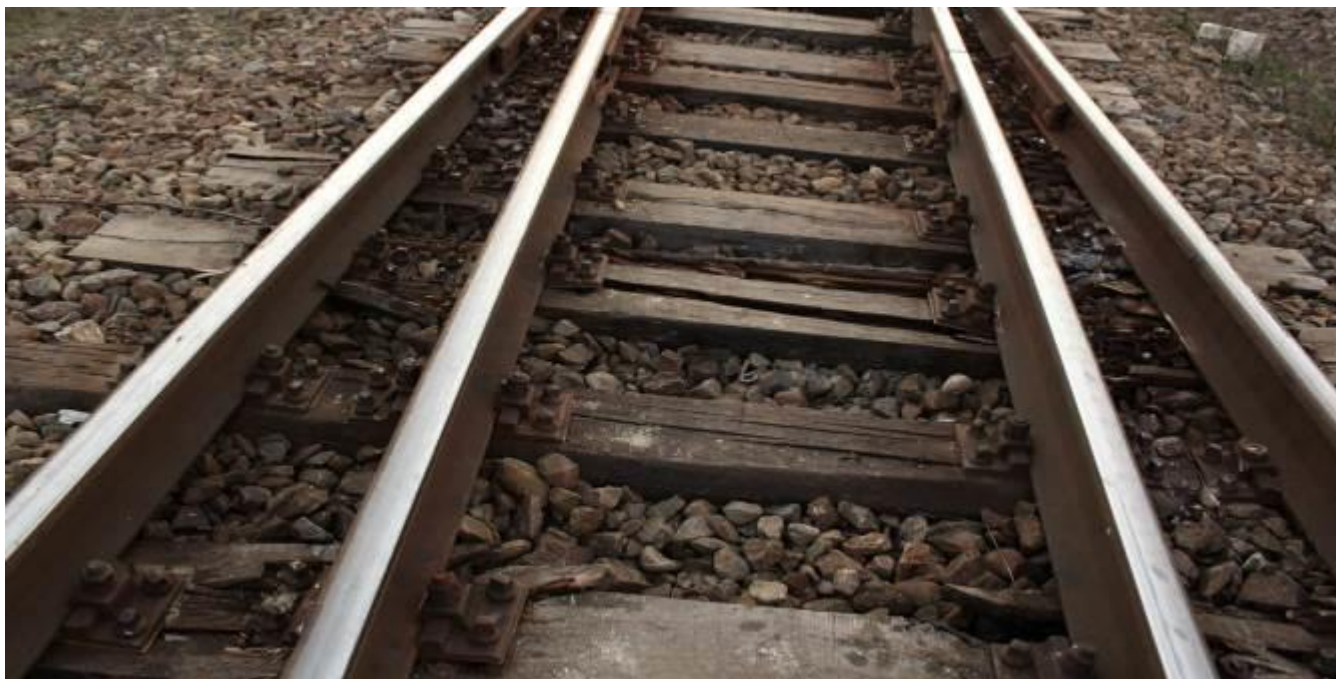
- T<sub>-14</sub> – tirfoanele slăbite în ambele părți.
- s-a analizat prisma de piatră spartă din cuprinsul schimbătorului de cale numărul 3 și în zonele adiacente, aceasta era completă și asigura scurgerea apelor;

*foto nr.12: prisma de piatră spartă în zona punctului 0*

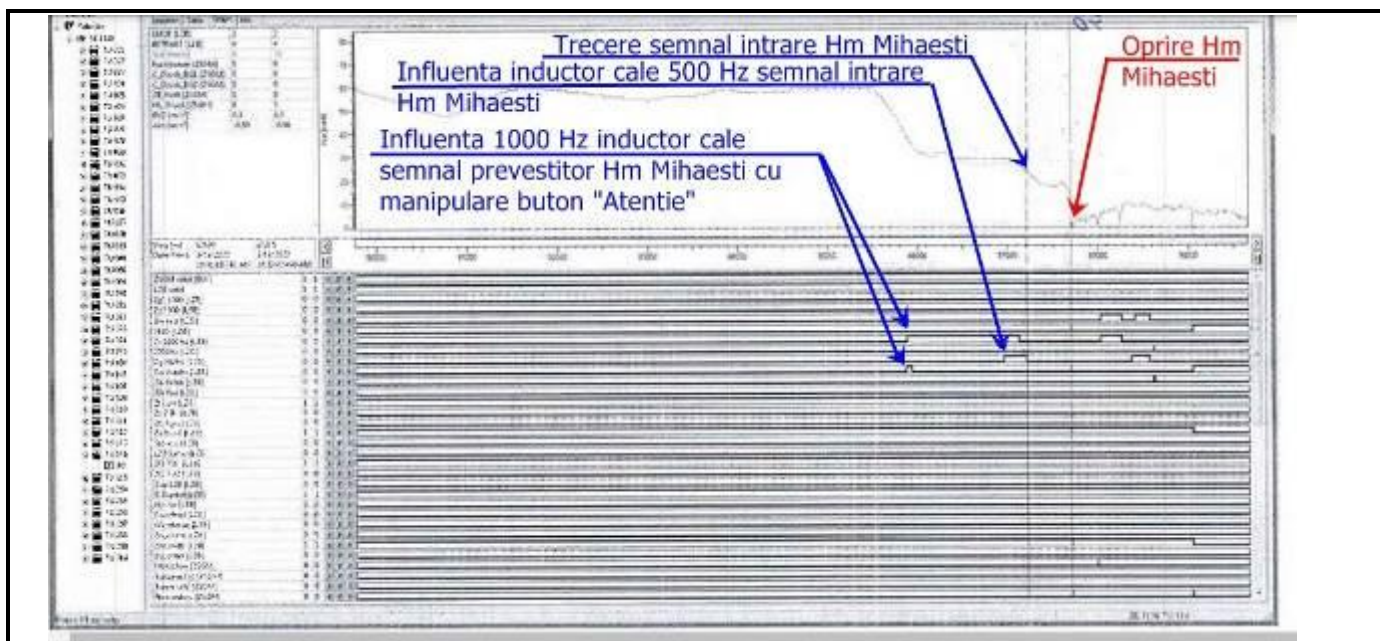
fig. nr.4: diagrama PZV – ES 114 cu vitezele trenului înainte de producerea accidentului

S-a constatat din diagramă, că la momentul producerii deraierii viteza de deplasare a trenului a fost cuprinsă între valorile 17 – 19 km/h.

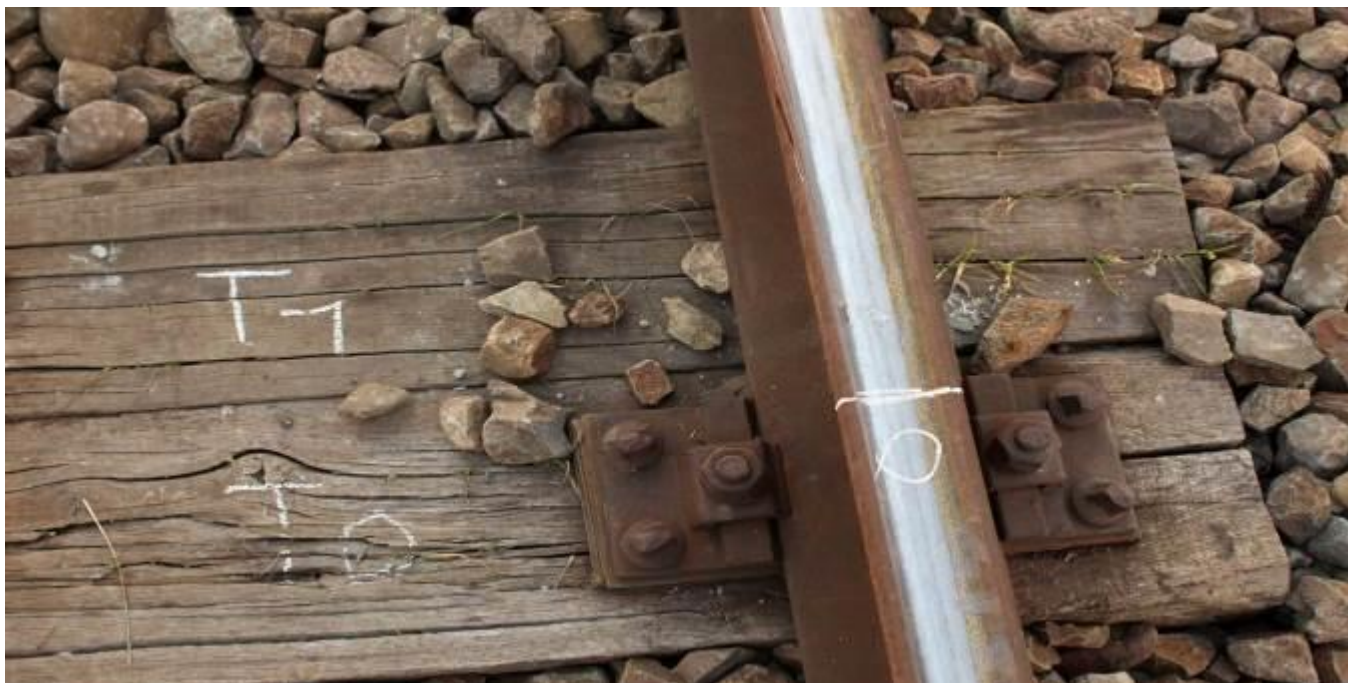
*foto nr.13: zona punctului 0*

Punctul „0” se afla la o distanță de 23,03 m de vârful schimbătorului de cale nr.3, iar în această stare, cu roata din partea dreaptă rulând pe prinderea verticală interioară a căii de pe acea parte și cu roata corespondentă din partea stângă rulând în stare nederaiată, vagonul a circulat 2,70 m, după care a avut loc escaladarea roții corespondente din partea stângă pe suprafața de rulare, unde a rulat 1,35 m și a căzut în exteriorul căii. Roțile celei de-a 2-a osii a boghiului au căzut în aceleași puncte ca cele ale primei osii, rulând pe aceeași traiectorie.

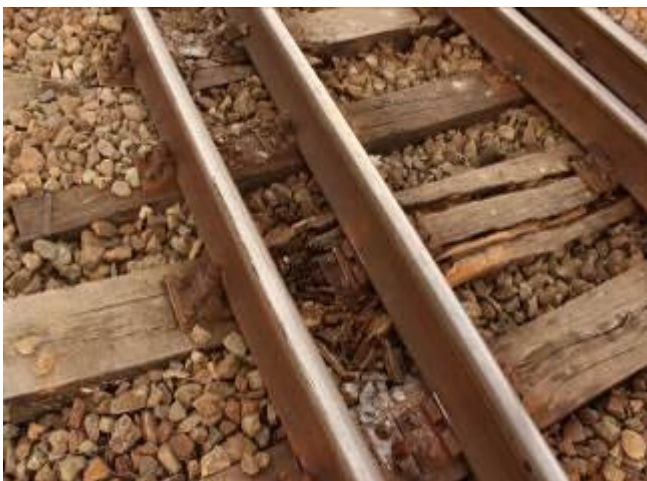
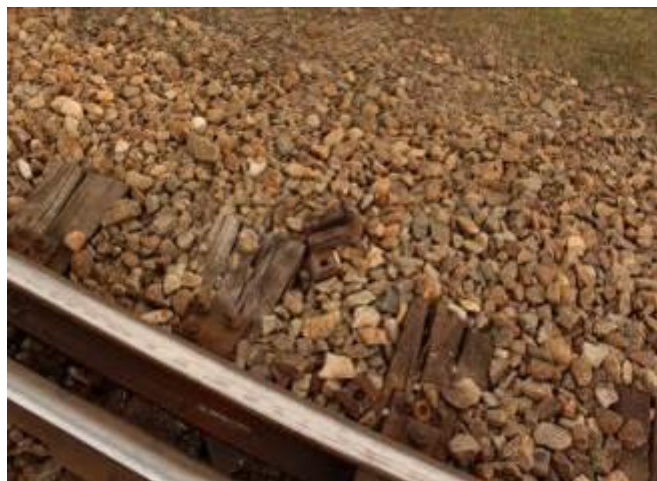
- suprastructura căii a fost afectată pe circa 20 m prin ruperea unor traverse de lemn din cuprinsul schimbătorului de cale nr.3 precum și prin distrugerea unor componente metalice de prindere de pe aceeași zonă.

*foto nr. 14,15: afectarea suprastructurii căii*

Soon after the accident, there were taken measures for the replacement of some special wooden sleepers within the switch no. 3 for resuming the traffic.
