AGENȚIA DE INVESTIGARE FERROVIARĂ ROMÂNĂ - AGIFER

RAPORT DE INVESTIGARE

privind accidentul feroviar produs la data de 17.02.2020, pe raza de activitate a Sucursalei Regionale de Căi Ferate Craiova, între halta de mișcare Fărcașele și stația CFR Drăgănești Olt, firul II, prin deraierea a 13 vagoane din compunerea trenului nr.34372, aparținând SC Constantin Grup SRL

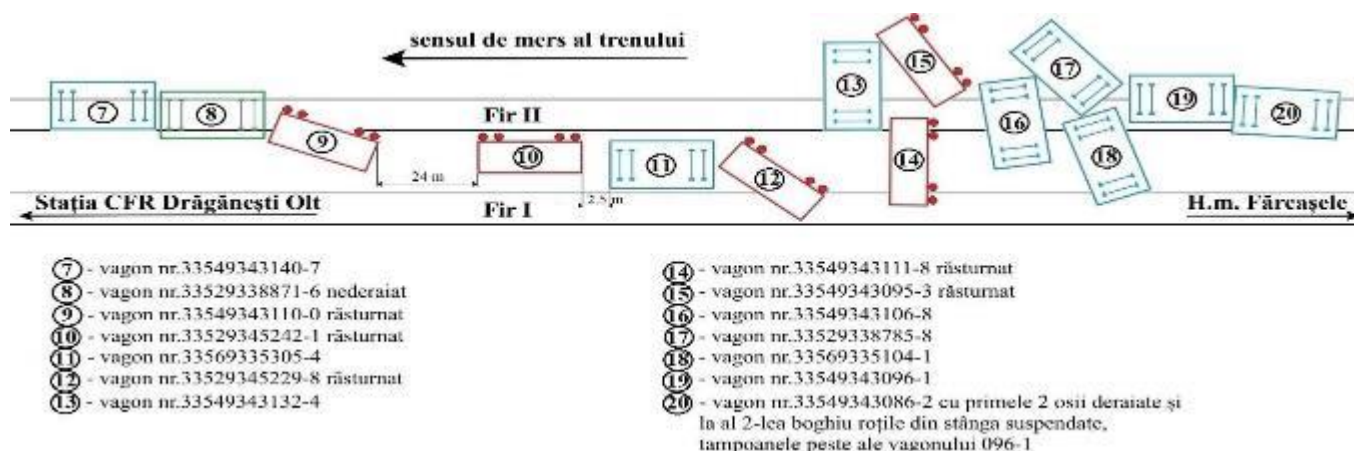
fig. nr.2 – poziția vagoanelor deraiate

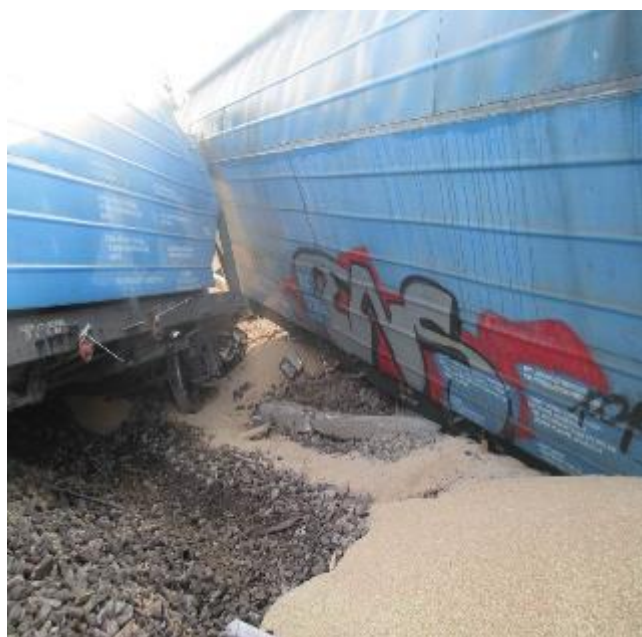
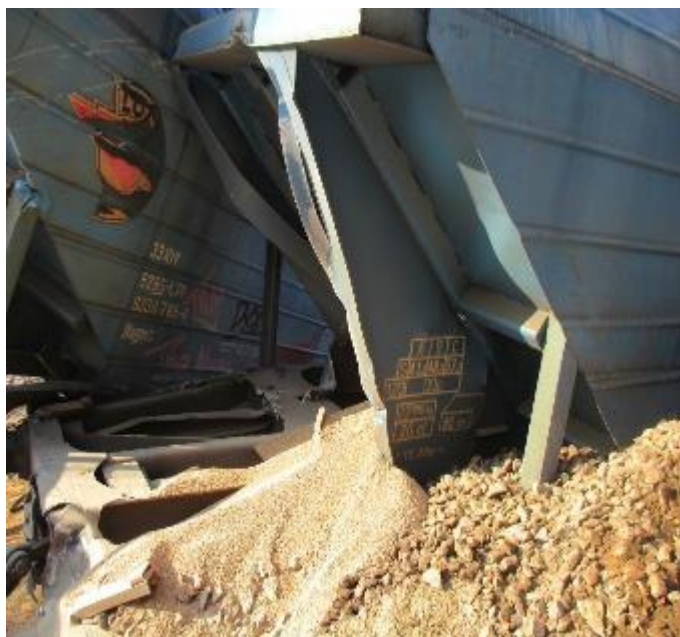
foto nr.1,2: poziția unora dintre vagoanele deraiate

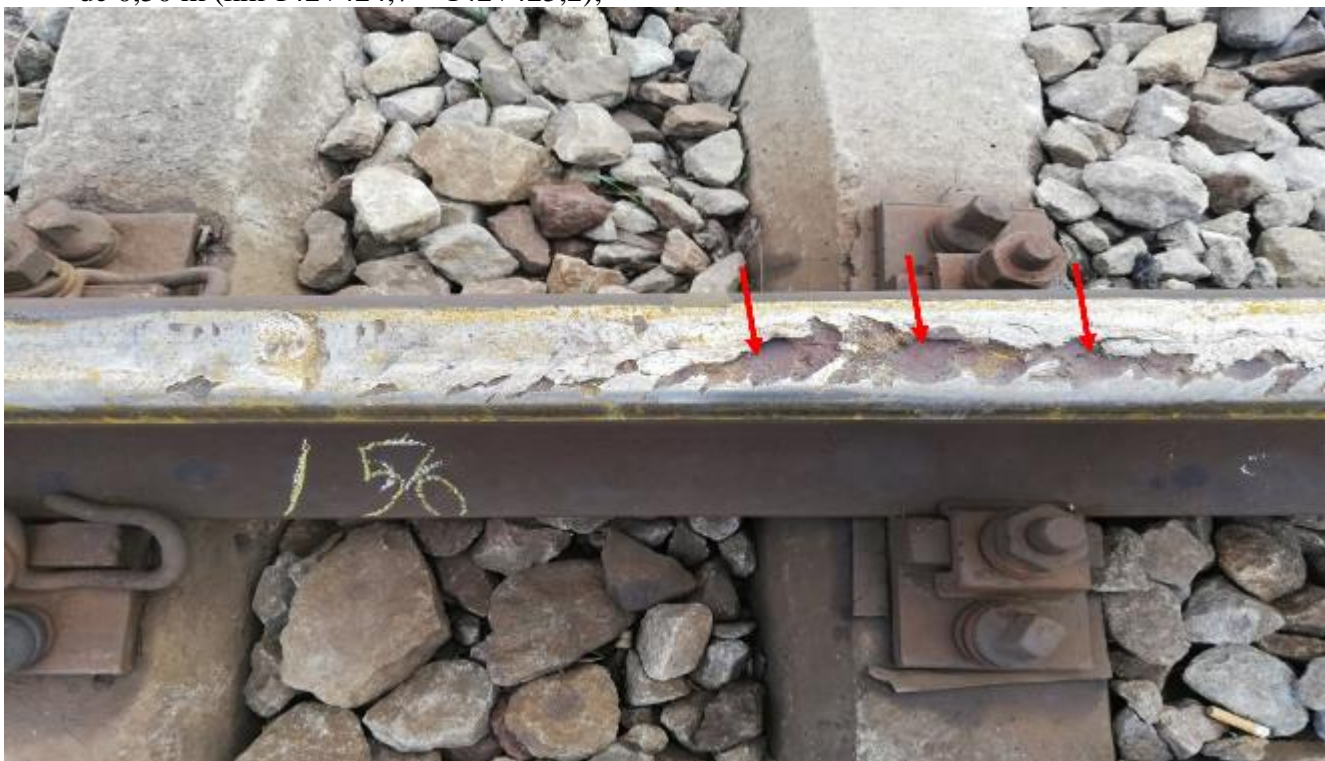
- au fost analizate șinele de pe firul exterior al curbei în zona de terasament neafectată de deraiere, rezultând următoarele:
 - prezintă urme de patinări și exfolieri cu adâncimi mai mari de 2 mm, pe o lungime de 1 m (km 142+413,7 ÷ 142+414,7), pe o lungime de 2,50 m (km 142+415,7 ÷ 142+418,2) și pe o lungime de 0,50 m (km 142+424,7 ÷ 142+425,2);

foto nr.4: uzuri (exfolieri) ale șinei pe firul exterior al curbei

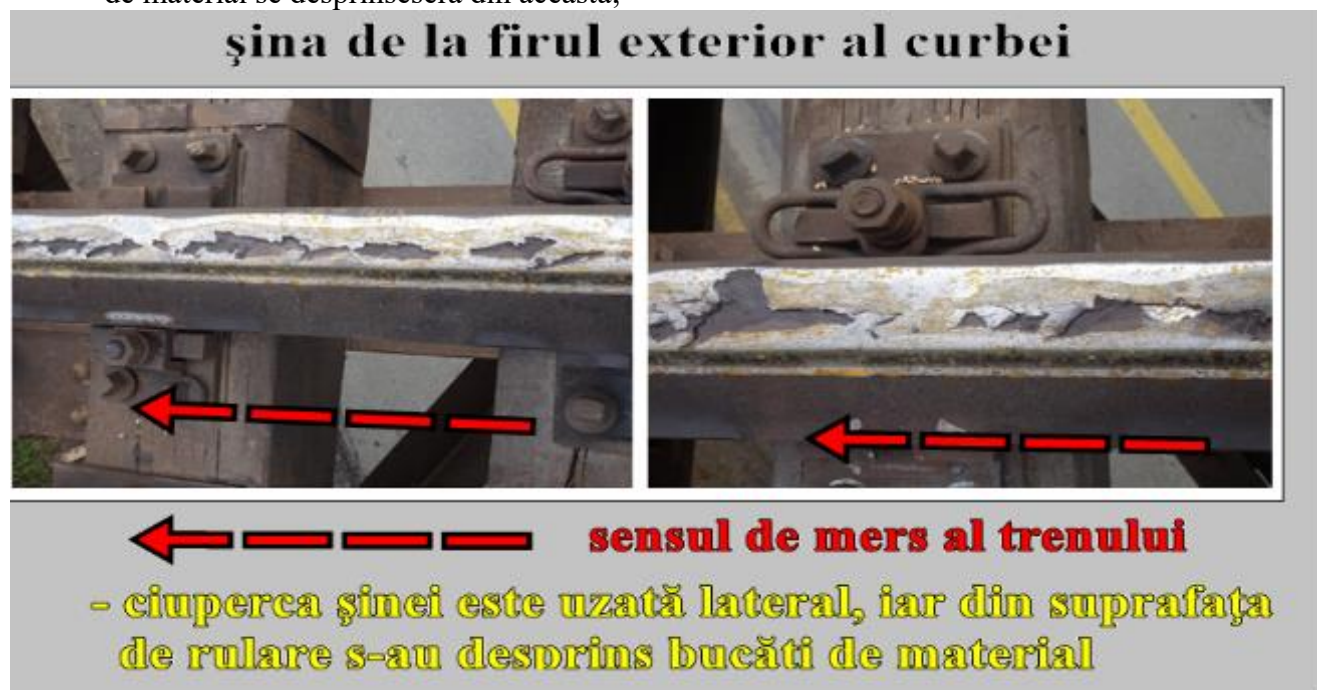
- ciuperca șinei de la firul exterior al curbei (șina din partea dreaptă față de sensul de mers al trenului) era uzată lateral; pe suprafața de rulare a ciupercii acestei șine erau zone consecutive în care bucăți de material se desprinseseră din aceasta;

foto nr.5: starea șinelor pe firul exterior al căii pe zona pasajului

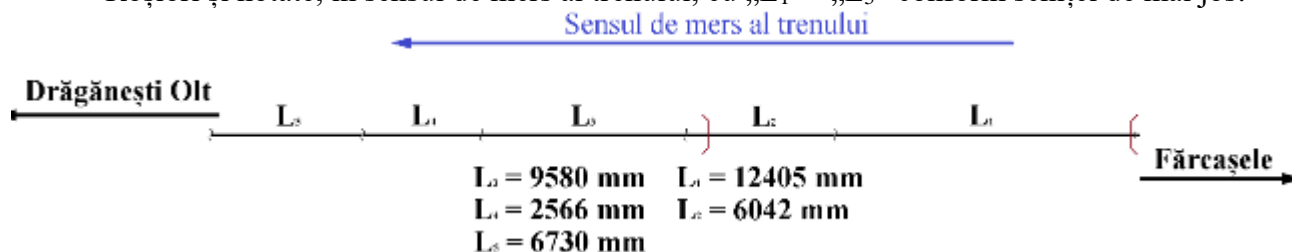
- șina de pe firul exterior al curbei prezenta o ruptură multiplă, o parte din cupoanele șinei rupte au fost identificate pe teren de către comisia de investigare și reprezentanții conducerii Secției L2 Roșiori și notate, în sensul de mers al trenului, cu „L₁” - „L₅” conform schiței de mai jos:

fig. nr.6: diagrama ruperilor șinei pe firul exterior al curbei

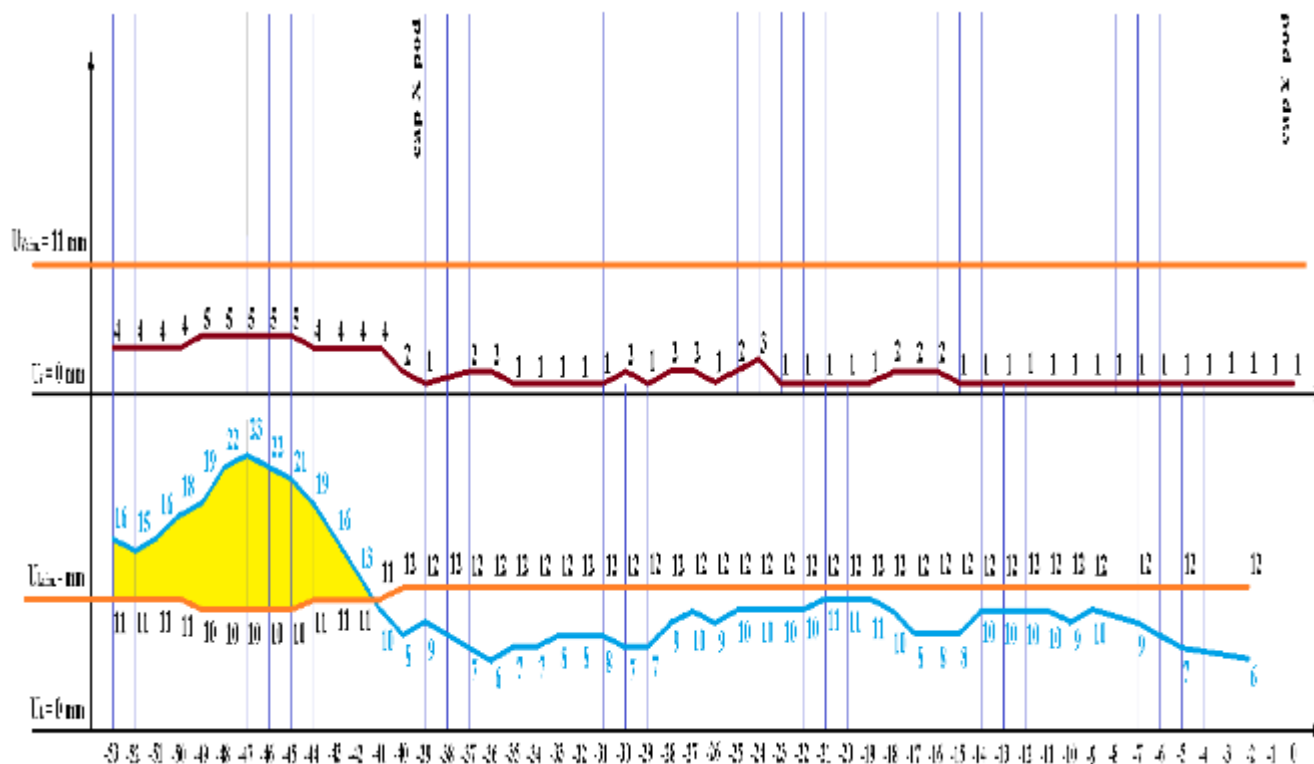
fig. nr.7: diagrama uzurilor

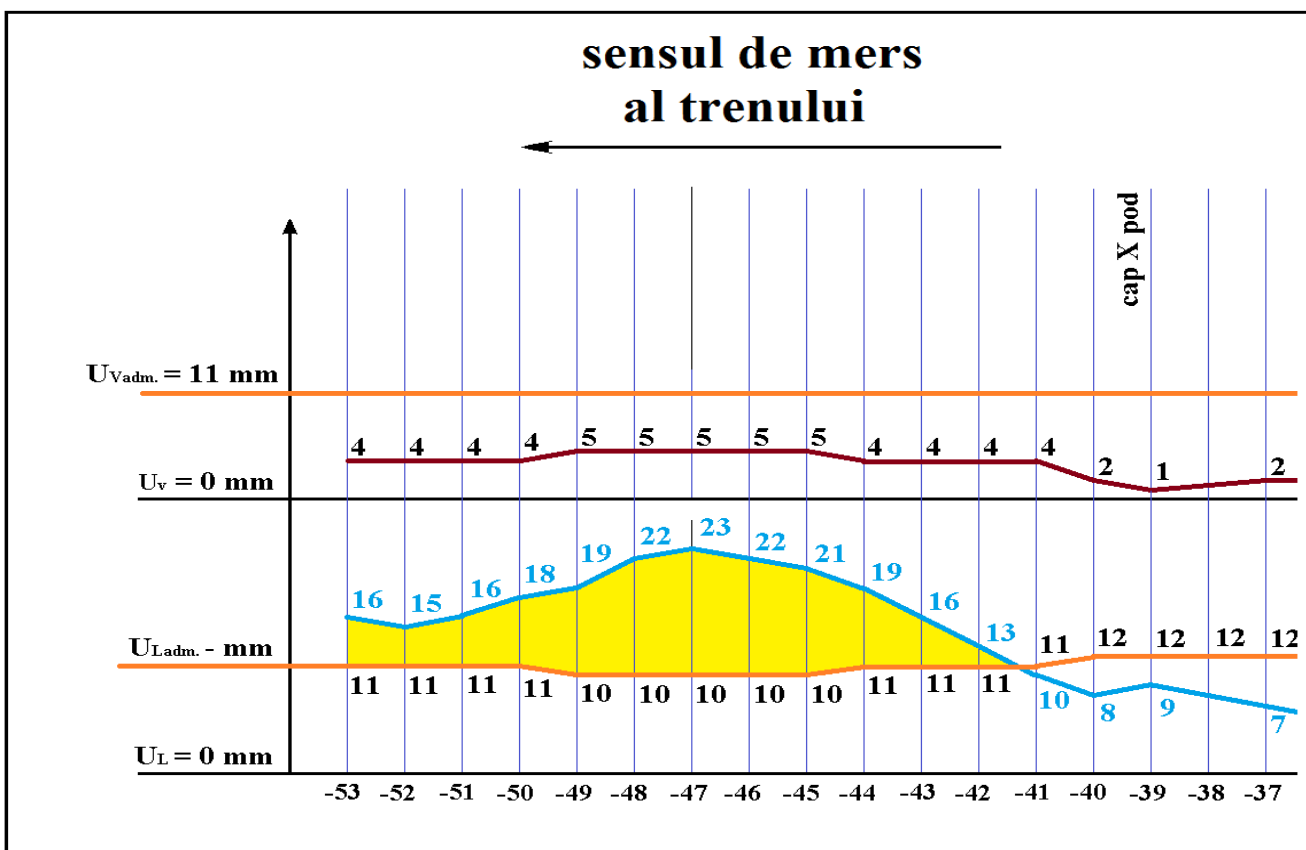
fig. nr.8: detaliu diagrama uzuri

- în punctul „-38” șina era ruptă; între punctul „-2” și punctul „-41” șina era tip 65 fabricată în 1998; între punctul „-41” și punctul „-49” respectiv punctul „-50” și punctul „-53” șina era tip 65 și avea poansonat pe inimă anul de fabricație 1978;

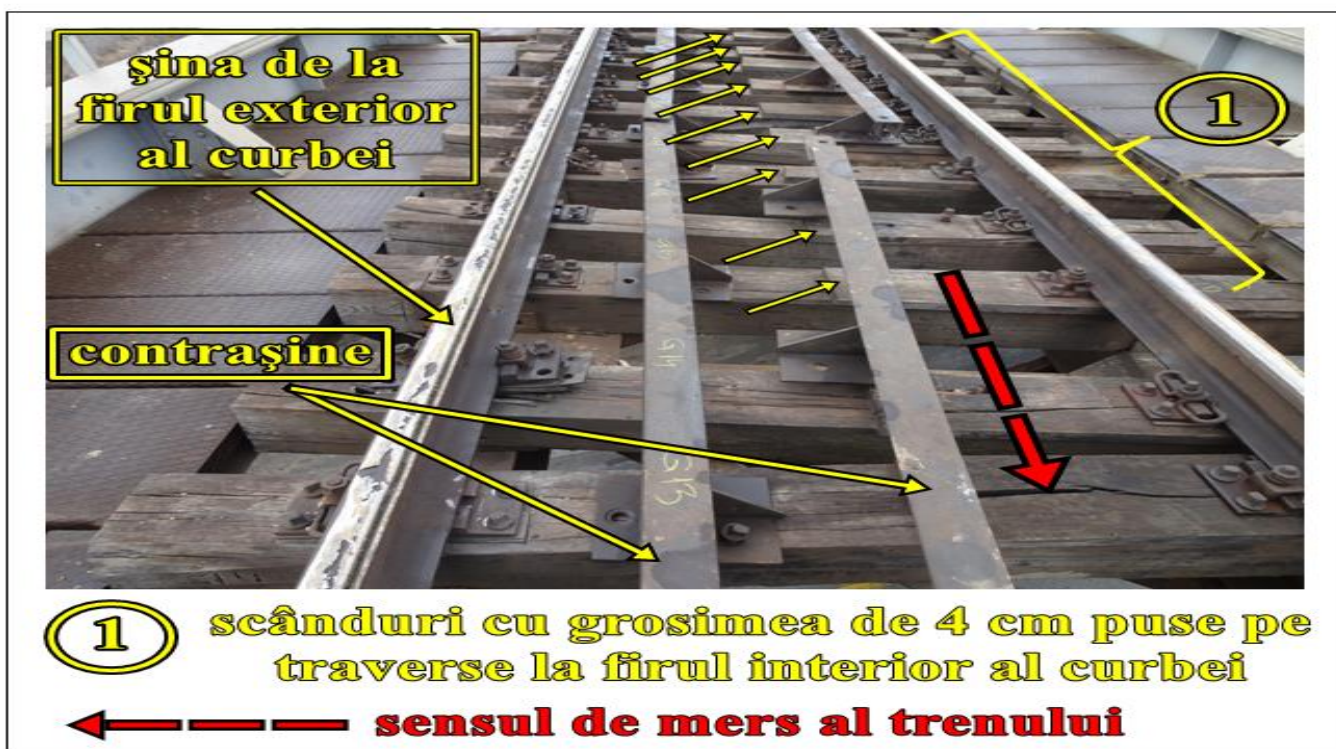
- calajele montate pe fața superioară a traverselor, sub plăcuțele de polietilenă, aveau o grosime generală de circa 40 mm și aveau rolul de a asigura nivelul în lung pe zona pasajului, compensând o chertare defectuoasă a traverselor la momentul introducerii acestora în cale (conform celor declarate de personalul responsabil cu mentenanța zonei pe care a avut loc accidentul);

- introducerea acestor calaje (adaosuri) a redus adâncimea de ancorare în traversă a tijei tirfonului;

foto nr.6 : calaje de lemn introduse sub talpa șinei

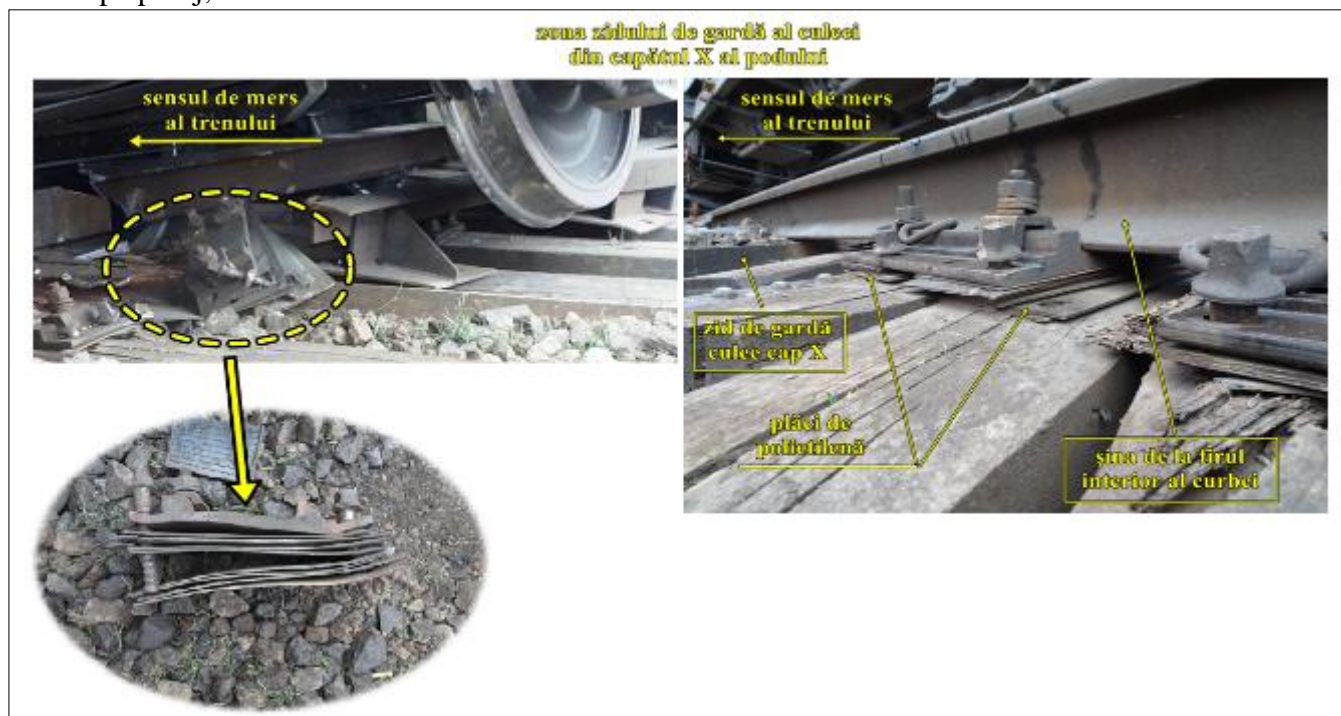
- s-a constatat de asemenea, la unele traverse de pod, montarea sub placa metalică a mai mult de o plăcuță de polietilenă (atât cât este prevăzut constructiv), în unele locuri fiind constatate 10-12 bucăți; rolul acestora poate fi interpretat ca să asigure un nivel transversal și longitudinal al liniei pe pasaj;

foto nr.7: plăcuțe de polietilenă montate sub placa metalică

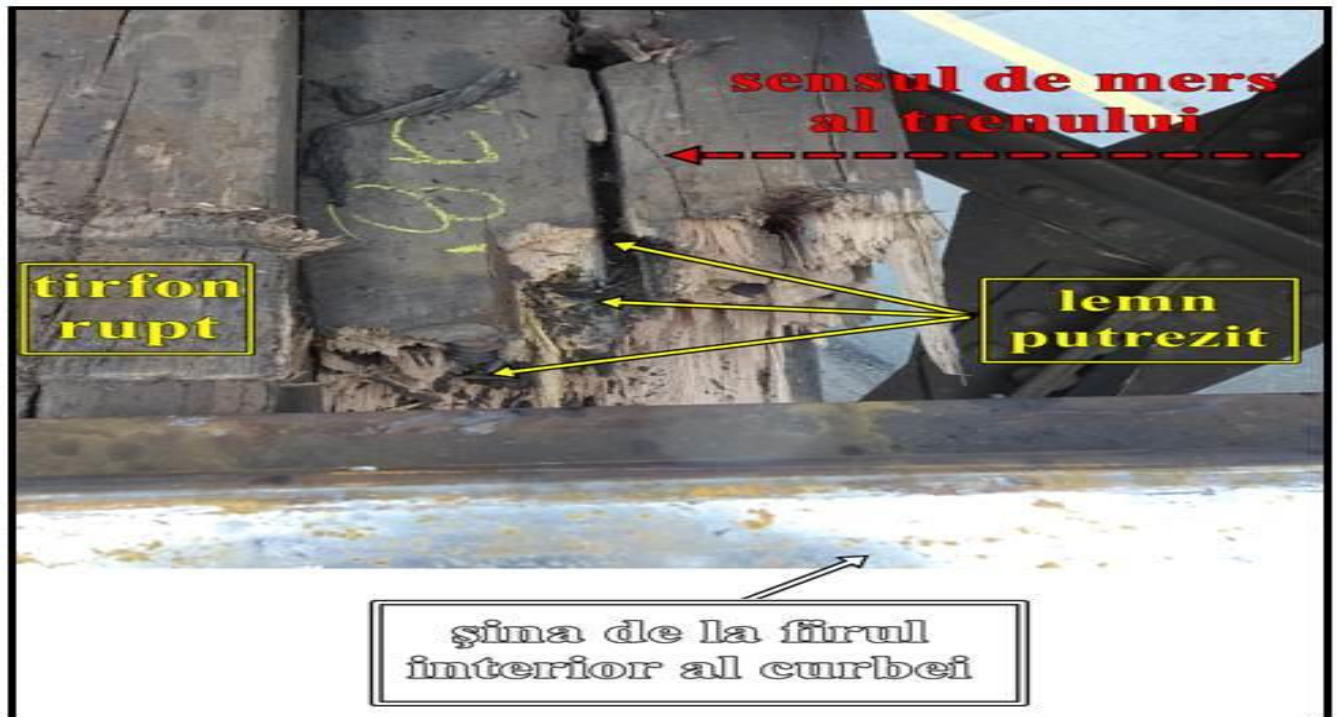
- la unele dintre traversele de pod care s-au rupt s-a constatat faptul că, în interior, lemnul era de culoarea maronie sau brună (brun închis), ceea ce indică faptul că, zonele respective s-au dezvoltat formațiuni de ciuperci xilofage care au generat procesul de descompunere și putrezire locală a lemnului; procesul de descompunere și putrezire locală a lemnului a avut drept consecință formarea unor spații goale în interiorul traverselor, în special în zona în care elementele metalice componente ale suprastructurii căii se fixează de traverse prin strângerea tirfoanelor;

foto nr.8: starea unor traverse de pod în secțiune transversală

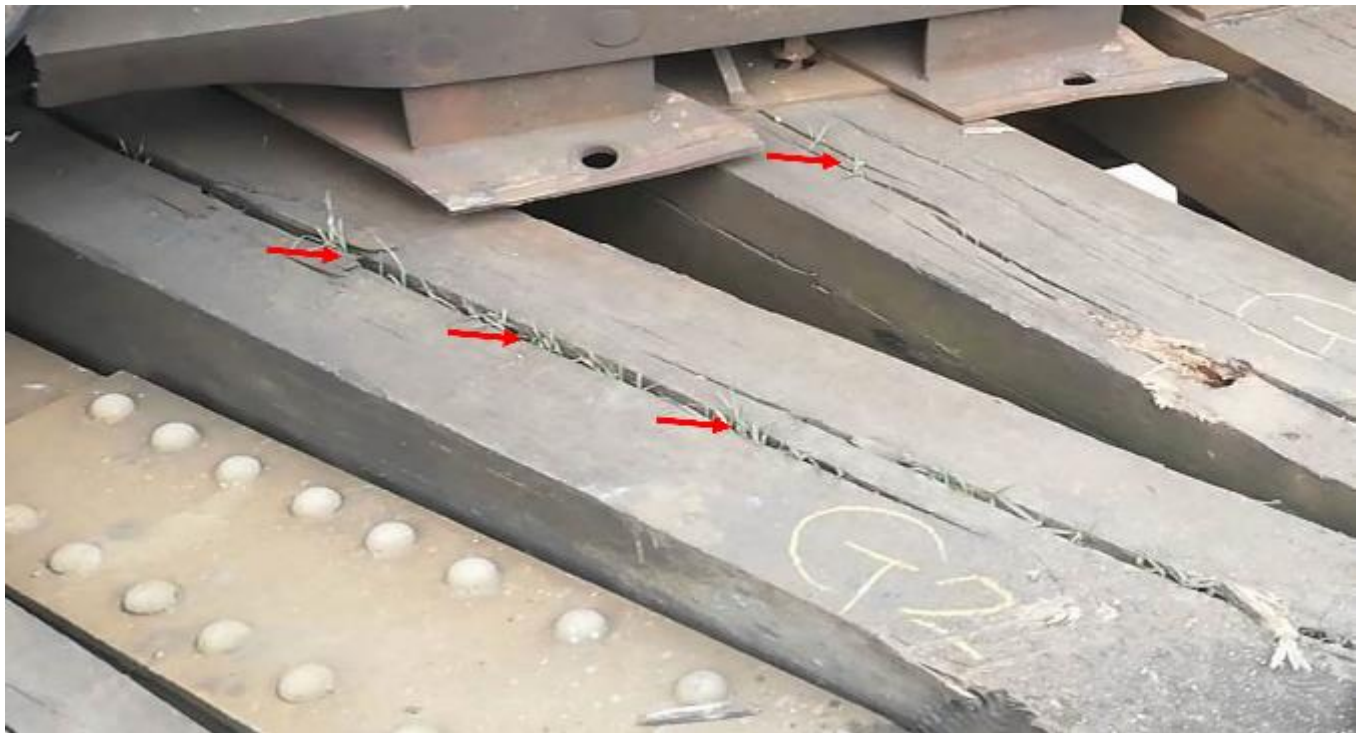
- în crăpăturile unora dintre traverse se dezvoltase vegetație, acest lucru indicând faptul că, în interiorul traversei exista un mediu propice dezvoltării vegetației (începuse procesul de descompunere și putrezire locală a lemnului);

foto nr.9: vegetație crescută în cuprinsul traverselor speciale de pe pasajul inferior

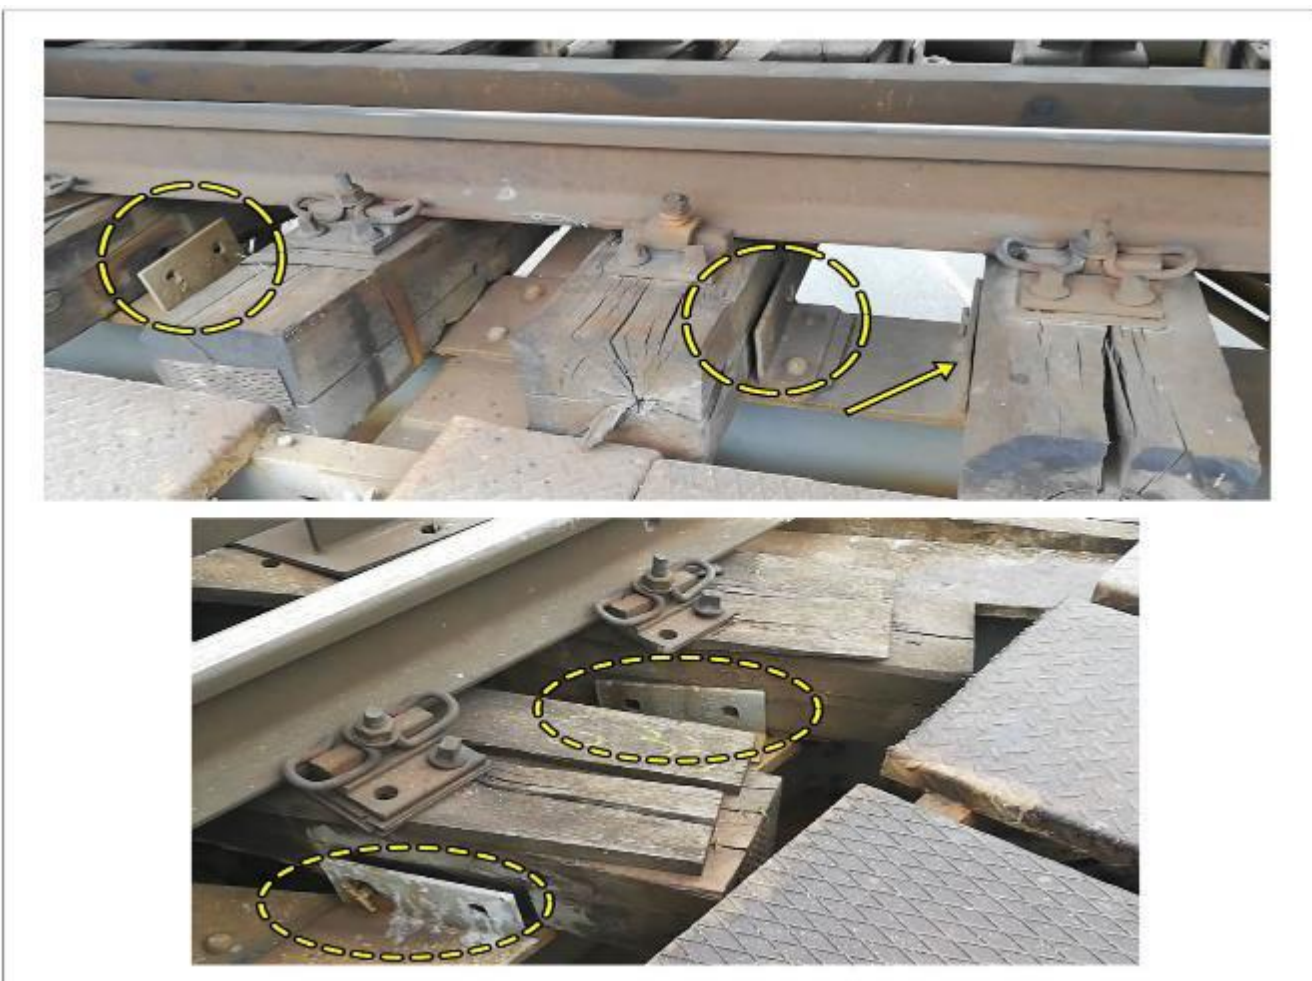
- șuruburile orizontale de prindere a traverselor de lemn speciale de pod de elementele metalice cu care erau prevăzute grinzile podului în acest scop lipsesc pe partea dreaptă a căii la: G1, G3, G5, G6, G7, G8, G8', G9, G10 (smuls), G11- G19, G20 (fără piuliță), G21- G24, G25 (smuls), G26 – G28 (fără piuliță), G29 – G35;
- șuruburile orizontale de prindere a traverselor de lemn speciale pod de elementele metalice cu care erau prevăzute grinzile podului în acest scop lipsesc pe partea stângă a căii la: G1, G3, G5, G6, G7, G8, G8' (rupt), G9, G10, G11- G18, G20, G21, G25, G35;

foto nr.10: lipsa șuruburilor orizontale de prindere a traverse de elementul metalic al podului

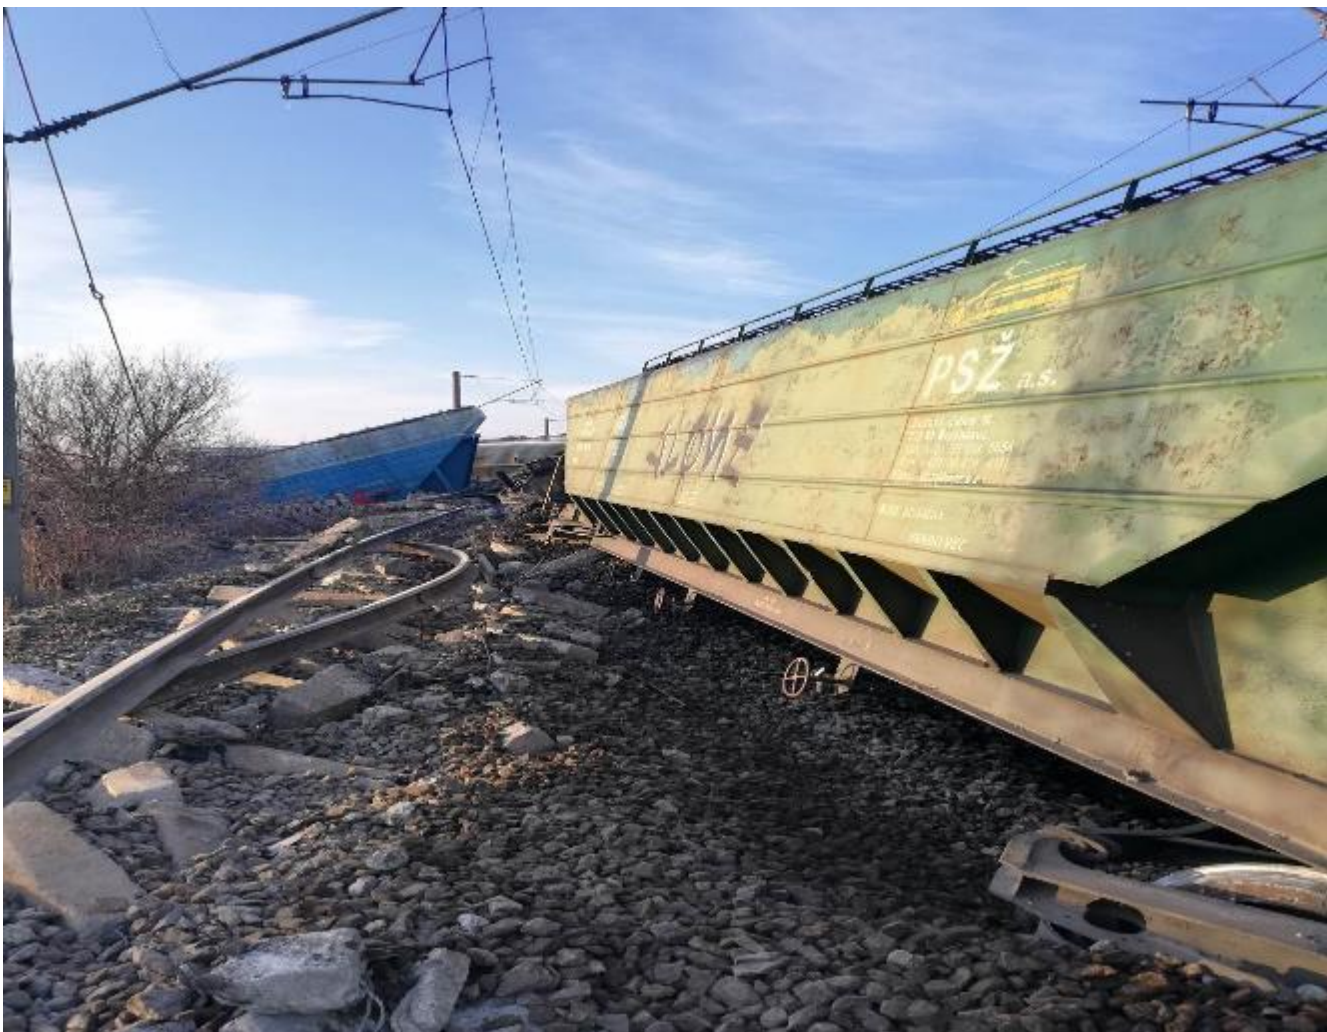
- pe zona afectată de deraiere traversele (de lemn în capătul X al pasajului și de beton în continuare), pe circa 150 m erau distruse în totalitate, prinderile și șinele erau smulse, fiind afectate de asemenea prisma de piatră spartă și stratul de balast.

foto nr.11: starea căii pe zona afectată de deraiere

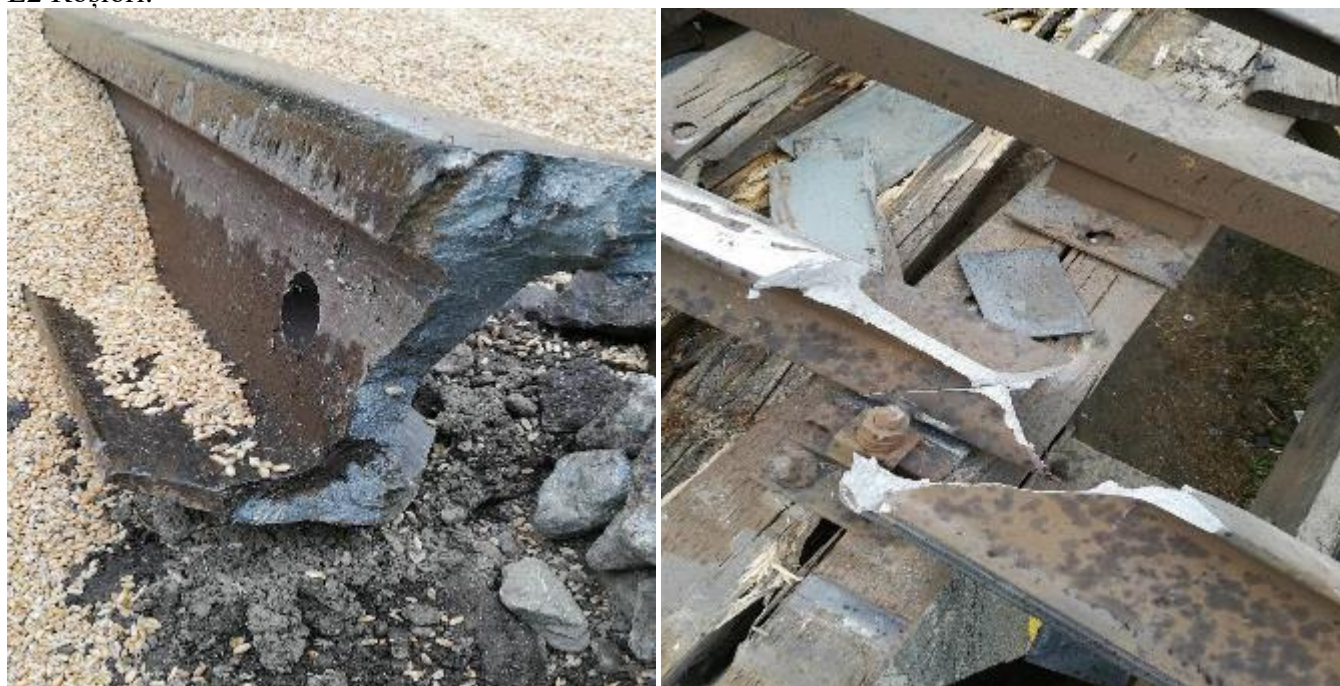
foto nr. 12,13: diverse secţiuni de rupere a şinei de pe firul exterior al curbei

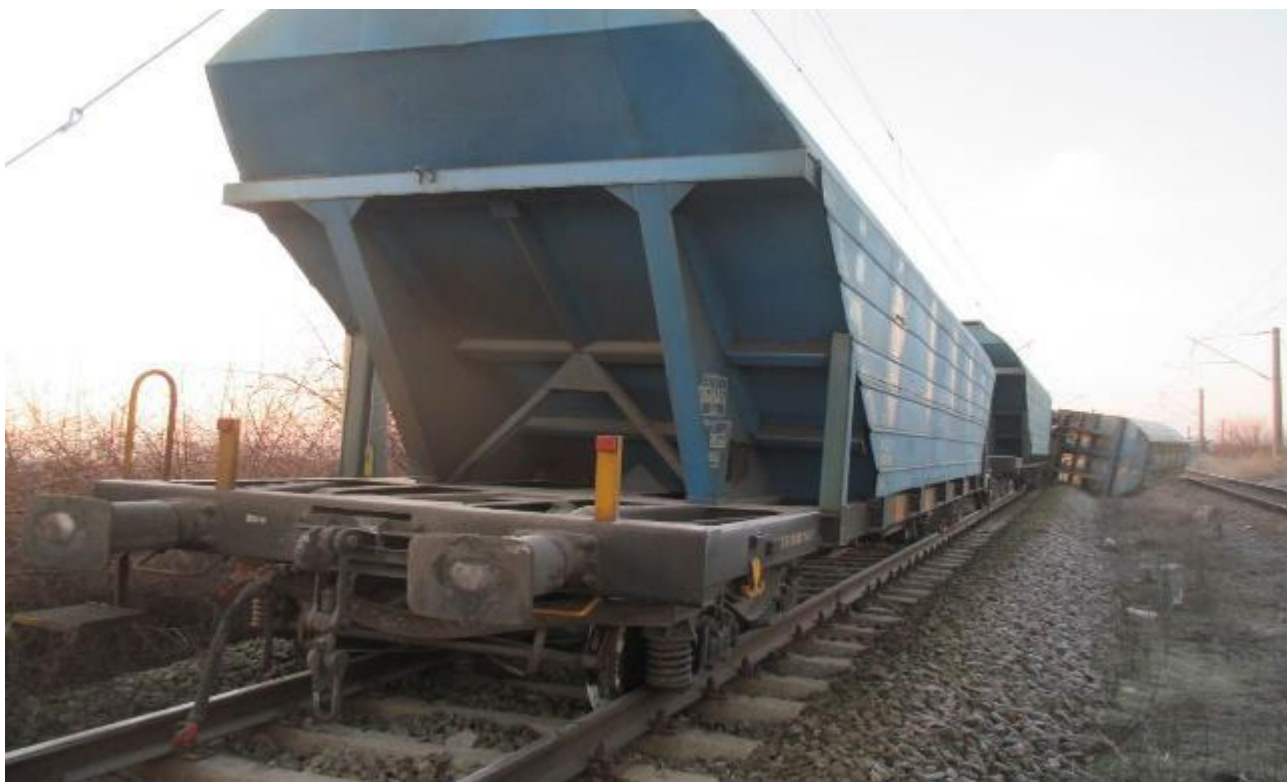
foto nr.17: vagoanele din pozițiile 7, 8 și 9 în compunerea trenului

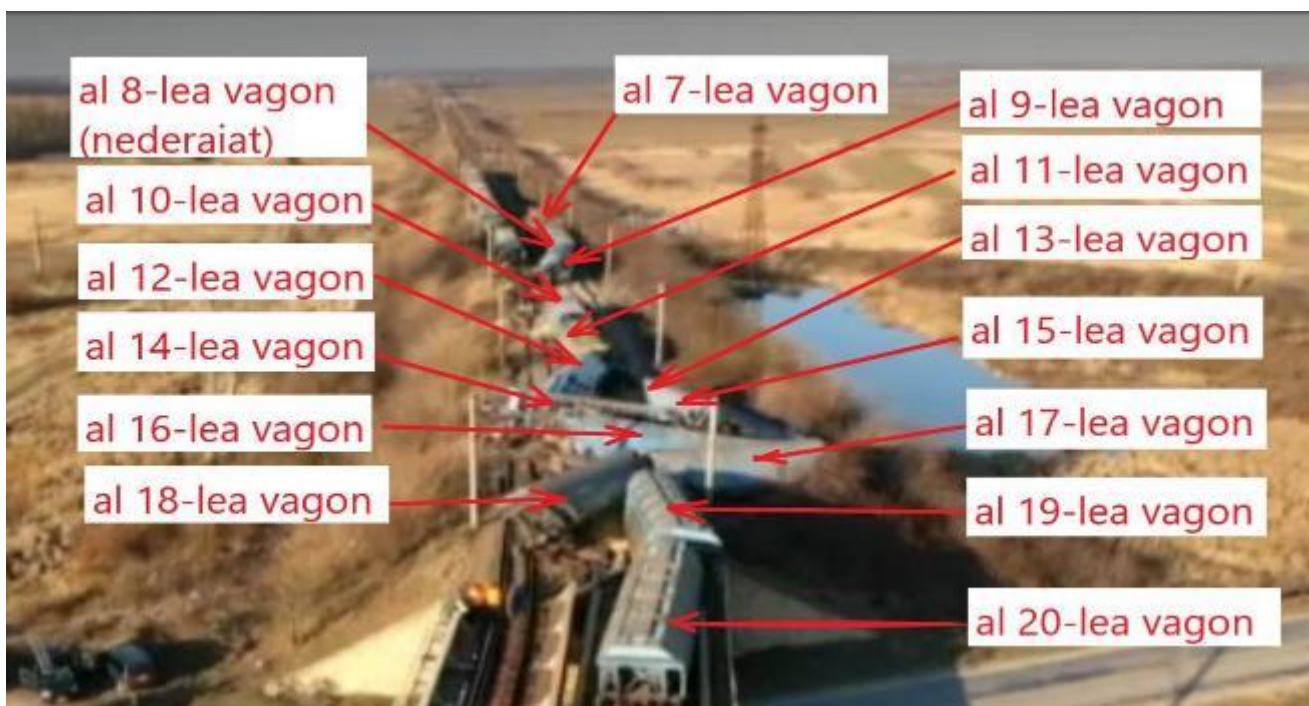
foto nr.18: poziția vagoanelor deraiate
