AVIZ

RAPORT DE INVESTIGARE

*al accidentului feroviar produs la data de data de 17.02.2020,
pe raza de activitate a Sucursalei Regionale CF Timișoara,
în stația CFR Mintia,
prin deraierea osiilor nr.1 și nr.4 ale locomotivei DA 1680 aflată în remorcarea trenului de
marfă nr. 30648, aparținând operatorului de transport feroviar SC Deutsche Bahn Cargo Romania SRL*

*Raport de investigare
08.02.2021*

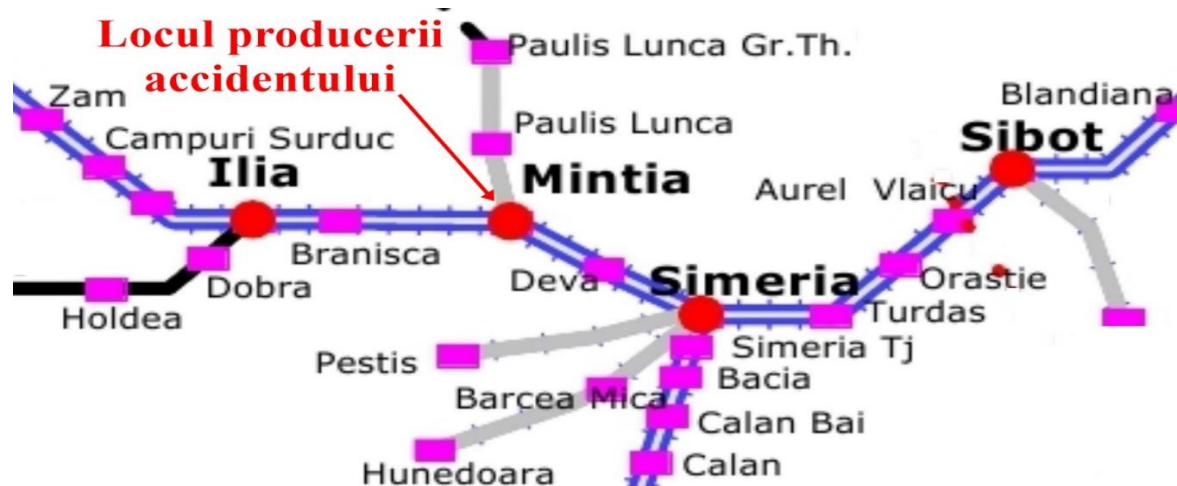
Figure no.1. Accident site

The derailment consisted in the fall of the right wheel from the first axle, in the running direction of the locomotive DA 1680, between the rails. The first derailment trace was identified on the gauge face of the exterior rail of the curve, where one observed the beginning of a friction trace (existing on 1,10 m), km 0+150.

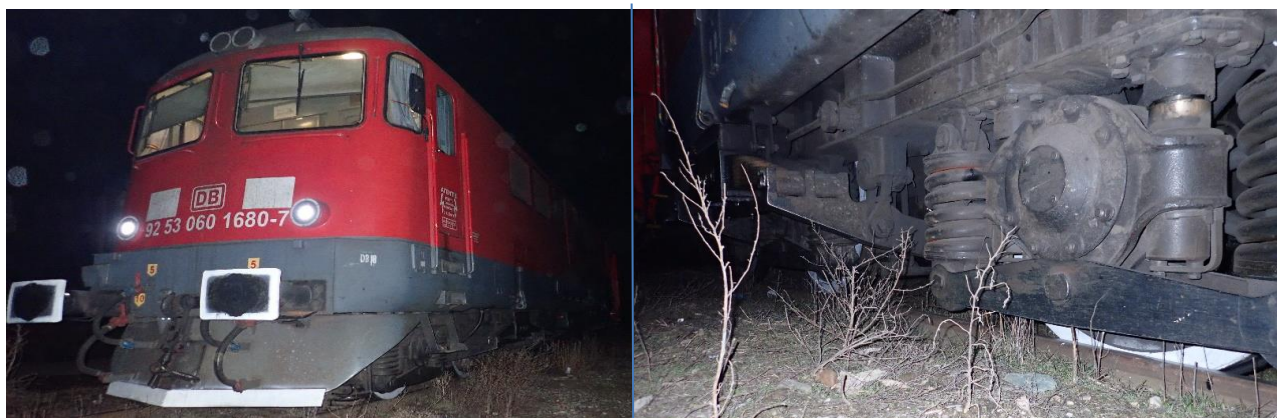
Foto nr.1 Vedere frontală locomotivă deraiată Foto nr. 2 Vedere laterală locomotivă deraiată

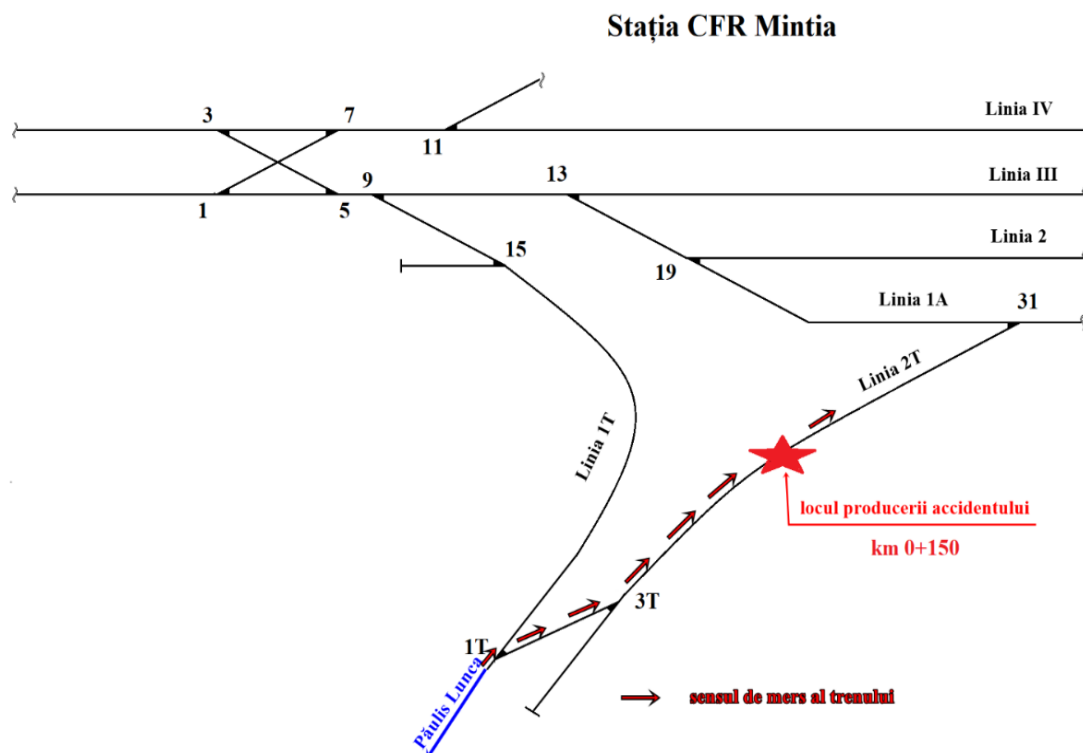
Deraierea s-a produs prin căderea între şinele căii a roţii din partea dreaptă a primei osii de la primul boghiu al locomotivei DA 1680, în raport cu sensul de mers al trenului. Prima urmă de deraiere a fost identificată pe flancul activ al şinei de la firul interior al curbei (urmă de frecare cu lungimea de 1,10 m).

După ce locomotiva trenului a circulat cu această roata deraiată o distanţă de 40 m, s-a produs (în mod similar) şi deraierea roţii din partea dreaptă (care circula pe firul interior al curbei) de la prima osie a celui de al II-lea boghiu al locomotivei (cea de-a patra osie în sensul de mers).

Figura. nr.2. Locul producerii accidentului feroviar

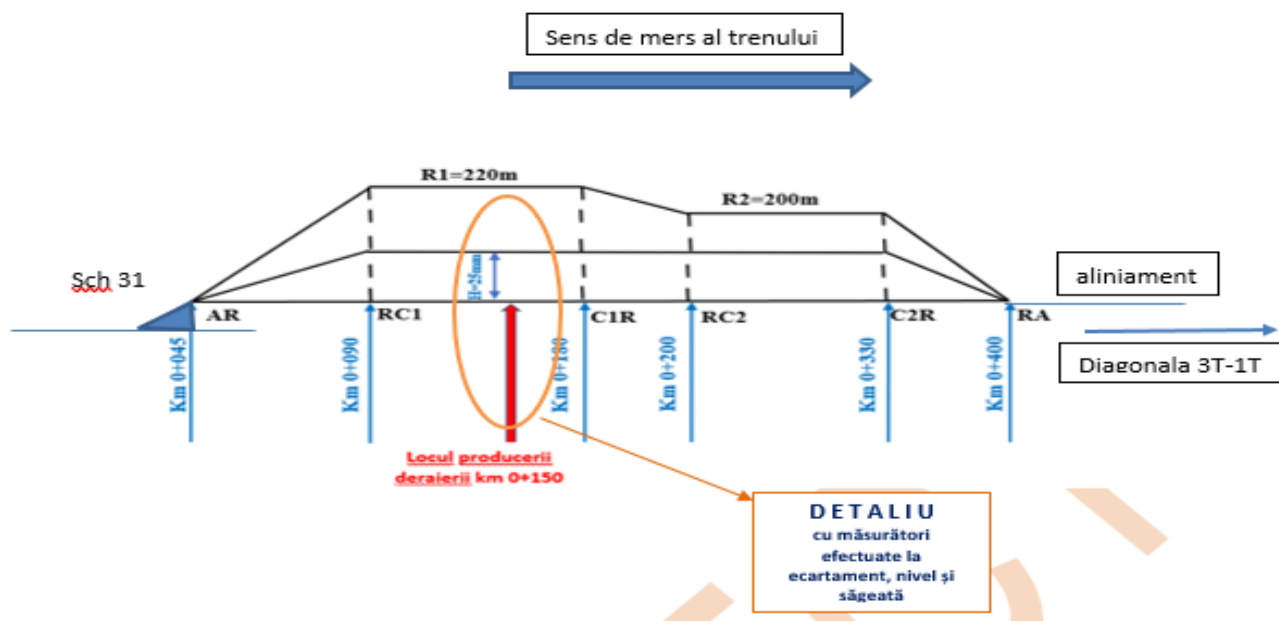
În profilul longitudinal traseul căii ferate este în palier (declivitatea 0‰). Curba pe care s-a produs deraierea are următoarele caracteristici: AR=0+045, RC1=0+090, C1R=0+180 RC2=0+200, C2R=0+330 RA=0+400, R1=220 m, R2=200 m, supralărgirea S=20 mm, supraînălțarea efectivă (supraînălțarea teoretică) hef=25mm. La unul din capete curba se racordează cu schimbătorul de cale nr.31 prin intermediul unei curbe de racordare $L_{r1}=45$ m, iar la capătul opus se racordează cu aliniamentul adiacent prin intermediul unei curbe de racordare $L_{r2}=70$ m. Punctul „0” (km 0+150) se află pe curba circulară cu raza R1=220 m.

Figura nr.3 - Reprezentare grafică a curbei pe care s-a produs accidentul feroviar. Detaliul este prezentat în diagramele 1-3

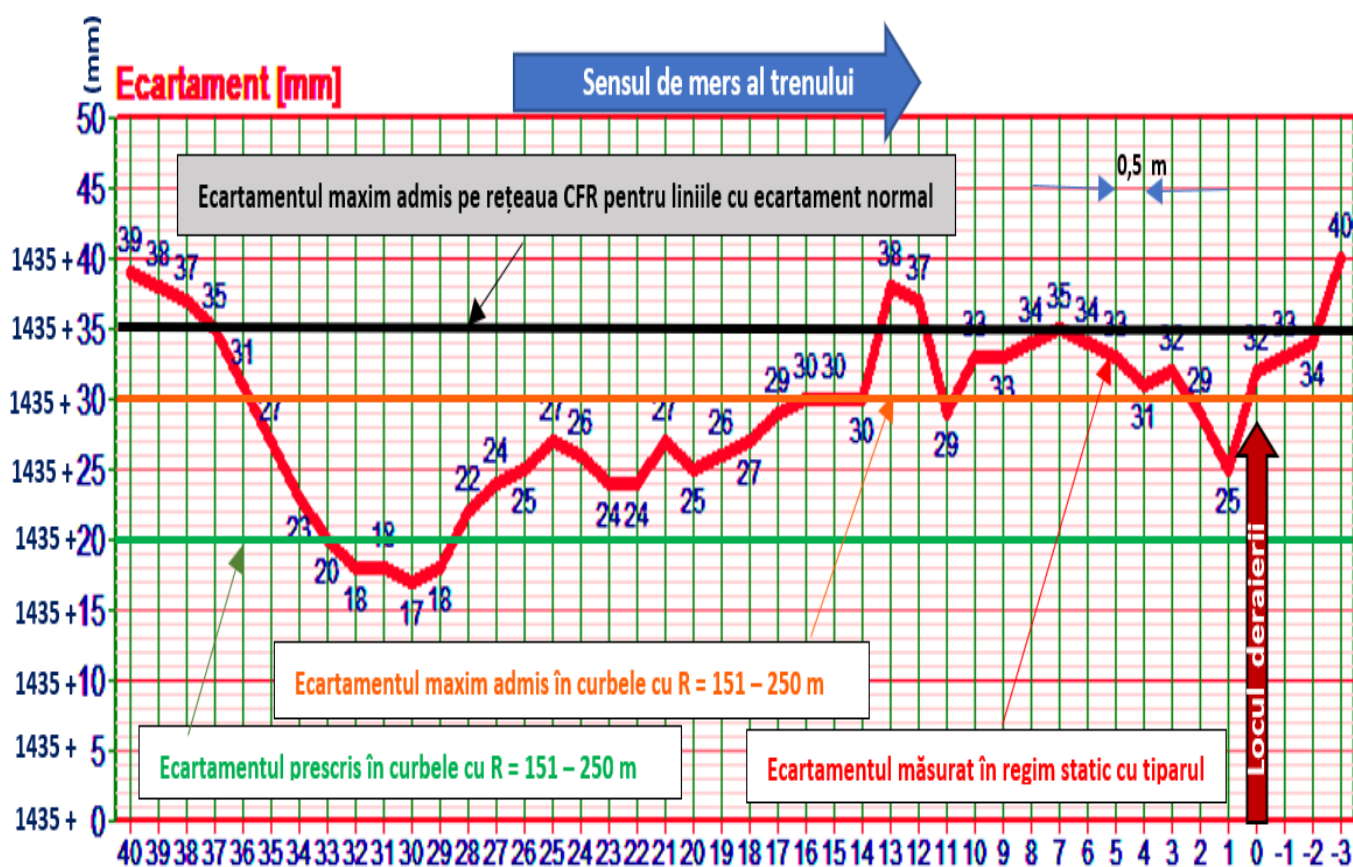
Diagrama nr. 1 - Diagrama ecartamentului teoretic și măsurat - analiză grafică

În diagrama nr.1 s-au reprezentat pe abscisă picheții de la -3 la 40, marcați pe teren la echidistanța de 0,5 m, iar pe ordonată s-au reprezentat valorile măsurate cu tiparul de măsurat calea (exemplu: valoarea de 0 mm corespunde ecartamentul de 1435 mm, iar valoarea de 35 mm corespunde ecartamentul de 1470 mm).

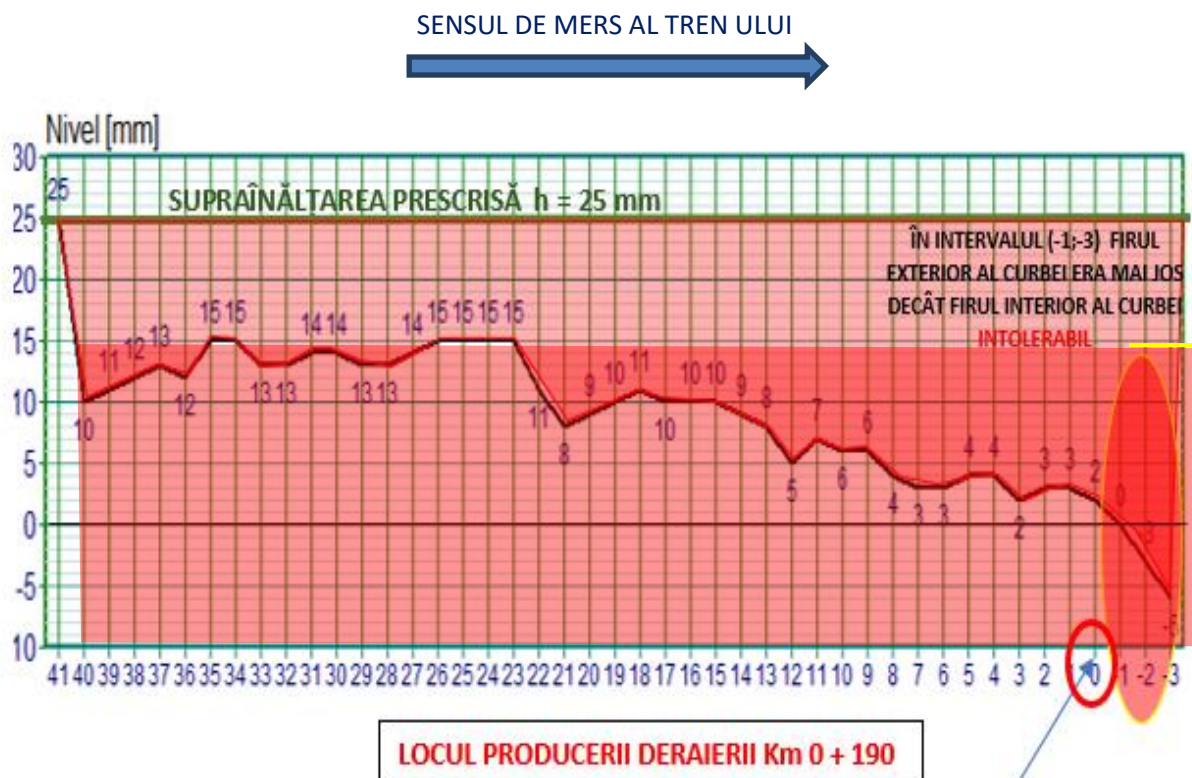
Diagrama nr. 2 - Diagrama supraînălțării prescrise și măsurate - analiză grafică

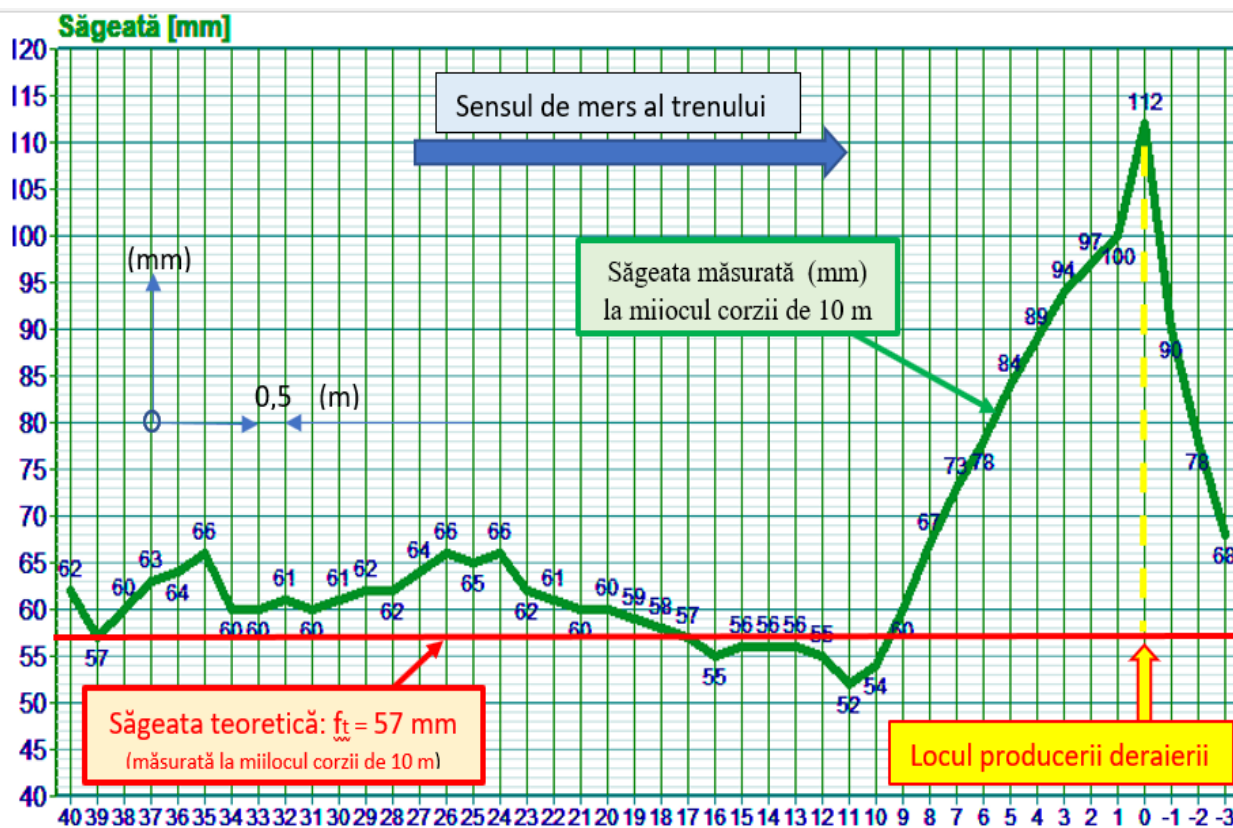
Diagrama nr.3 - Diagrama săgeților teoretice și măsurate - analiză grafică

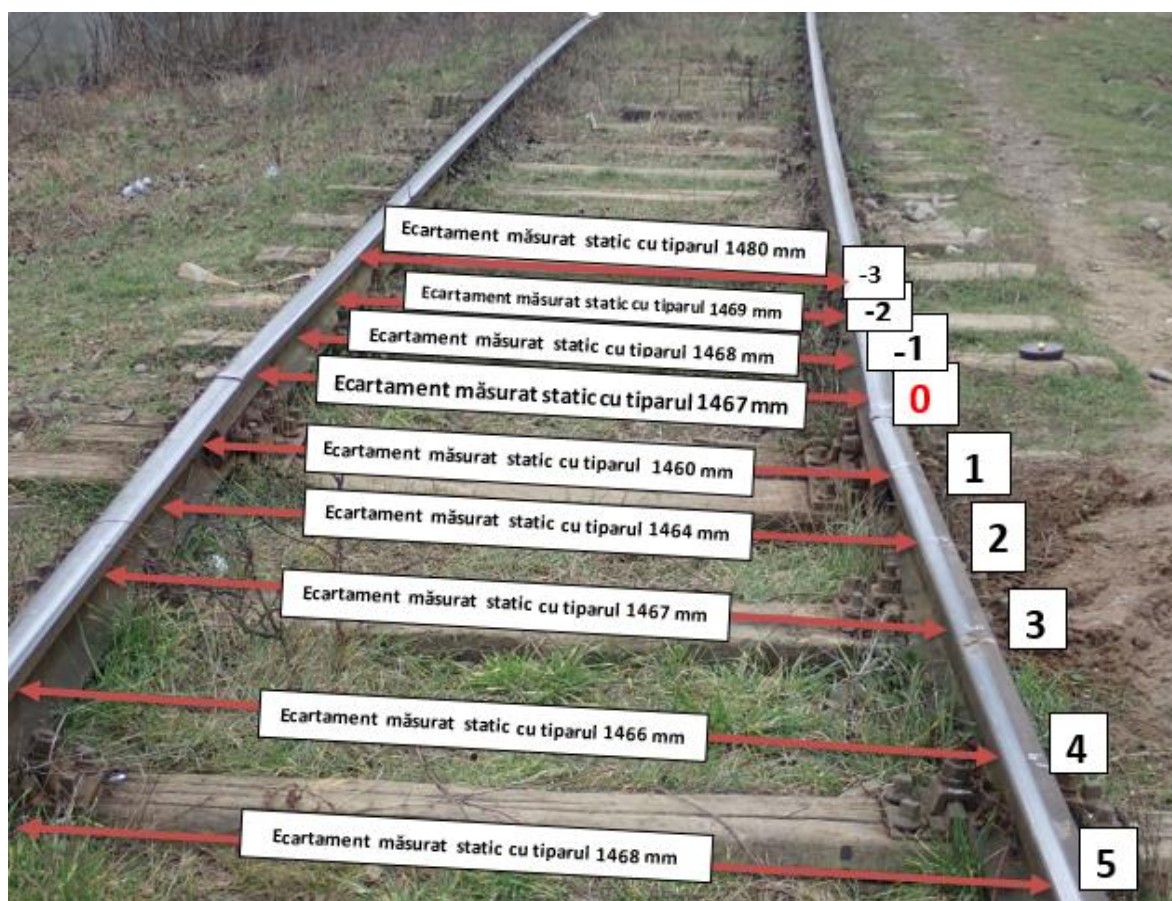
- în aceste puncte au fost efectuate măsurători în regim static, cu tiparul de măsurat calea, la ecartament și nivel și au fost măsurate valorile săgeților la mijlocul corzii cu lungimea de 10 m. Valorile acestor parametri sunt reprezentate în diagramele nr.1, 2 și 3, ecartamentul căii măsurat în regim static este marcat și în fotografia nr.3.

Foto. nr. 3 Ecartamentul măsurat în punctele pichetate din zona producerii deraierii

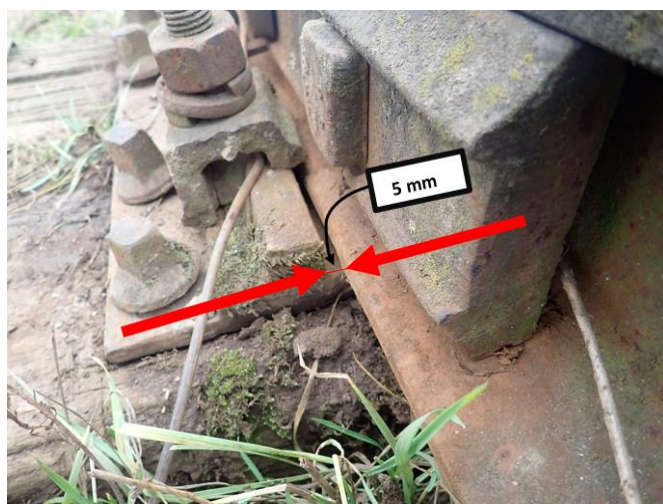
- traversele T0 și T1 (joantă) –prezentau putreziri avansate în zona prinderilor la ambele capete.
- Între talpa șinei de la firul exterior al curbei (șina din partea stângă a sensului de mers al trenului) și rebordul plăcii metalice pod, exista un spațiu liber de 5 mm (foto nr.4). La capătul plăcii metalice pod dinspre exteriorul căii exista o urmă de deplasare a acestei plăci pod, pe direcție radială, în sensul creșterii ecartamentului care avea lungimea de 5 mm (foto nr.5). Sub efectul dinamic al trenurilor aflate în circulație, aceste spații libere erau consumate și aveau ca efect creșterea valorii efective a ecartamentului. Tirfoanele B2 nu asigurau corespunzător prinderea plăcilor metalice de traverse (foto nr.6). La capătul traverselor dinspre firul exterior era un spațiu liber între traverse și terasament (foto. nr. 6).

Foto. nr. 4 - Traversa 0 și 1. Între talpa șinei de la firul exterior al curbei (șina din partea stângă a sensului de mers al trenului) și rebordul plăcii metalice pod, exista un spațiu liber de 5 mm.

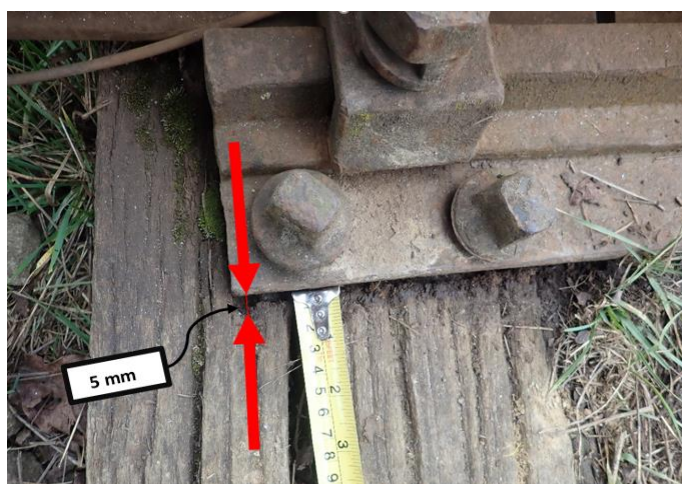
Foto. nr. 5 - Traversa 0 și 1. Urmă de deplasare a plăci pod, pe direcție radială, în sensul creșterii ecartamentului, care avea lungimea de 5 mm.

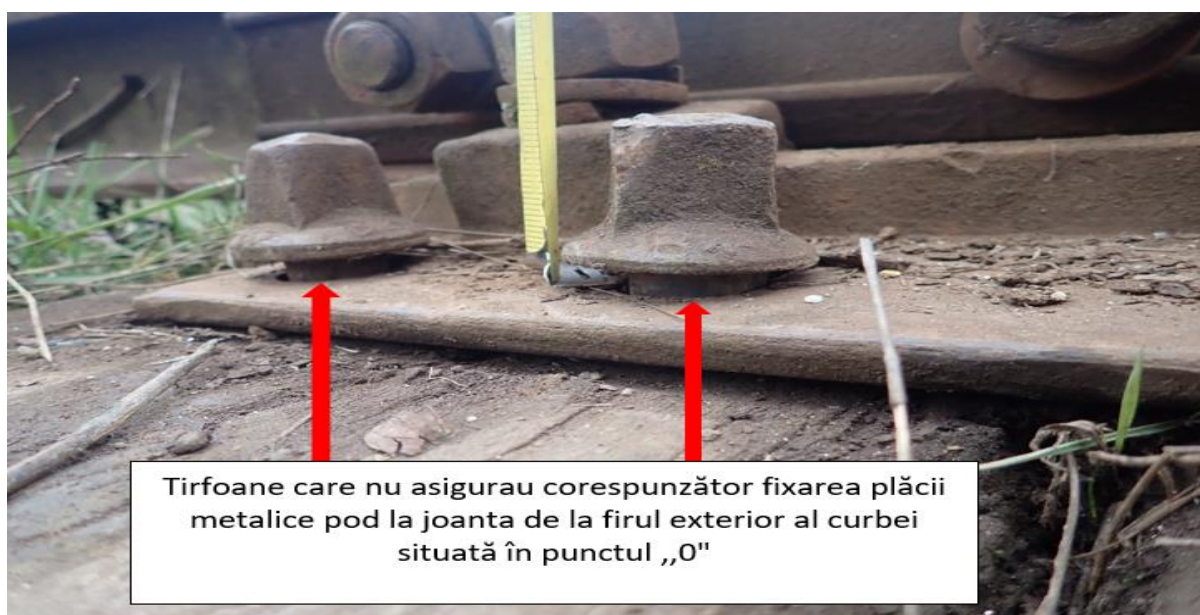
Foto. nr.6 - Traversa 0 și 1. Starea necorespunzătoare a prinderii plăcii metalice pod de la firul exterior

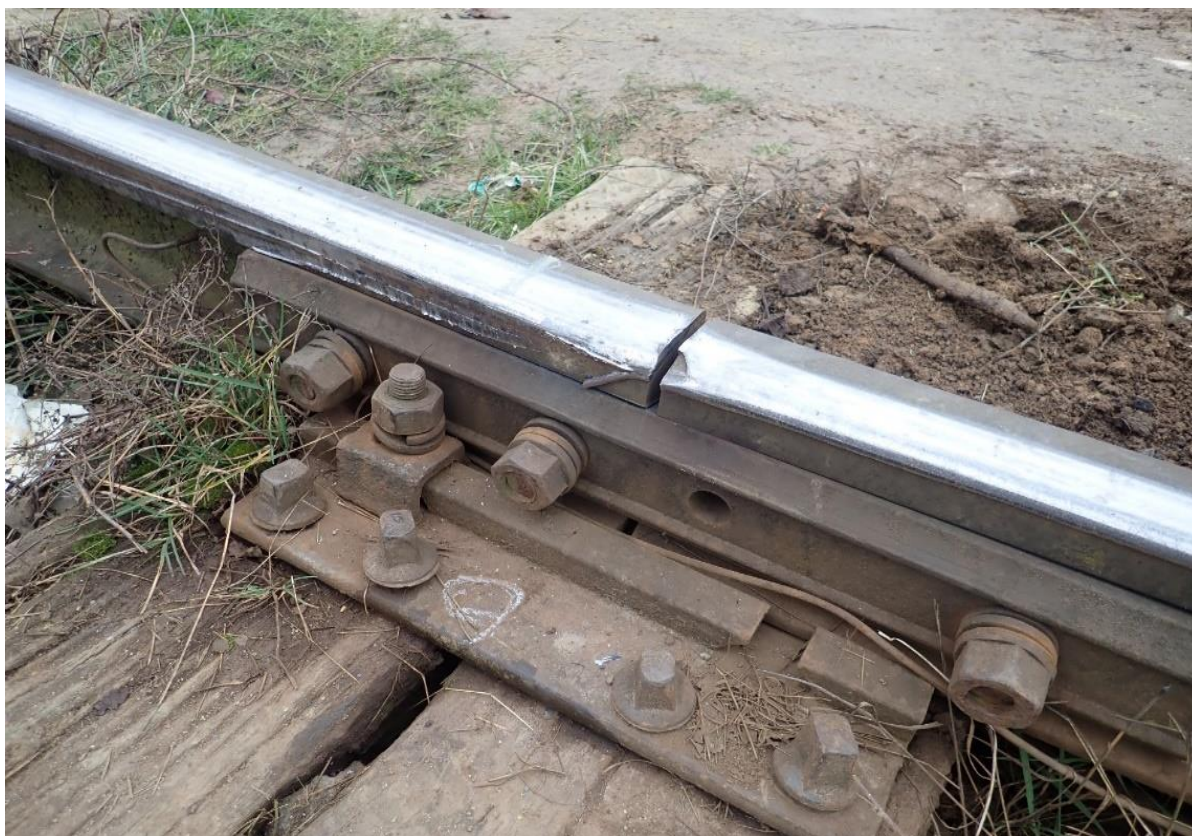
Foto. nr. 7 - Traversa 0 și 1. Joanta situată la firul interior al curbei

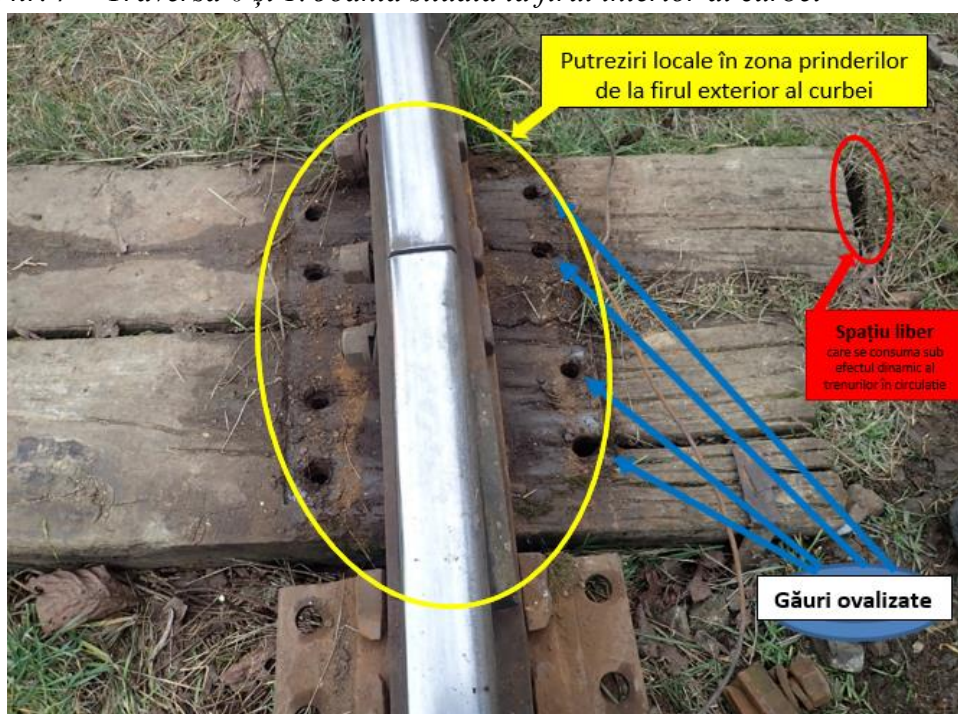
Foto. nr. 8 - Traversa 0 și 1. Neconformități existente la joanta situată la firul exterior al curbei

- de asemenea în joanta situată la punctul „0” - km 0+150, s-a constatat un cot pronunțat (defect la poziția căii în plan orizontal), cot a cărui valoare depășea toleranțele admise a poziției căii în plan orizontal, prevăzute de cadrul de reglementare - Instrucția de norme și toleranțe pentru construcția și întreținerea căii - nr.314/1989 art. 7 lit. B. Existența și menținerea în cale a acestui defect al suprastructurii căii au avut ca efect amplificarea forțelor dinamice dezvoltate de materialul rulant aflat în mișcare.

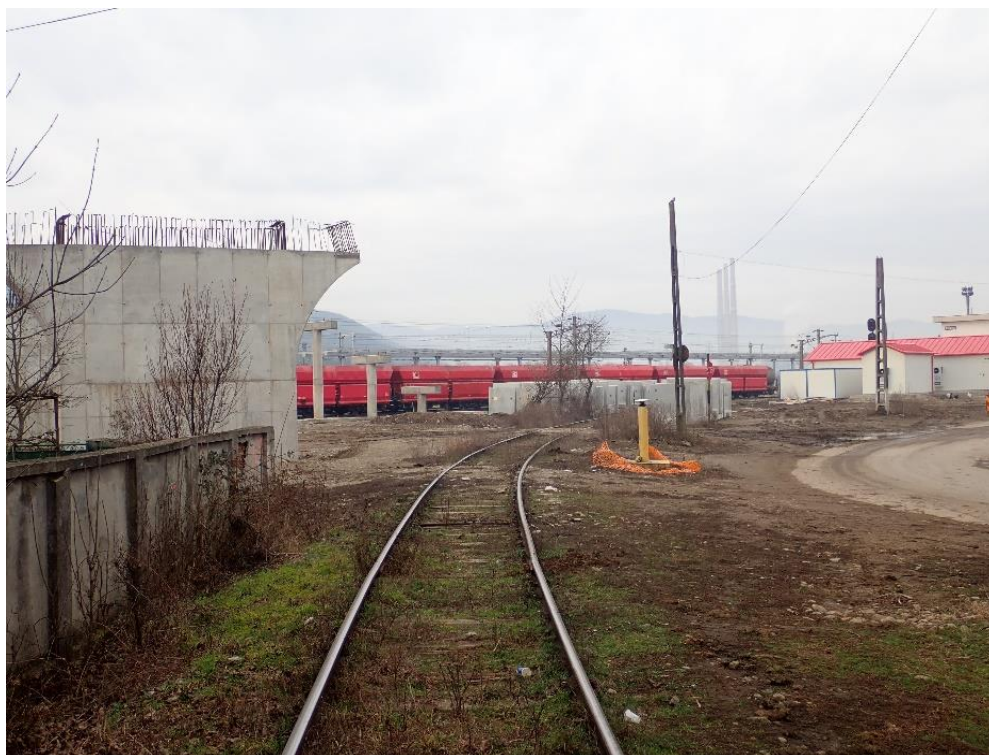
- toate traversele analizate, nu aveau prevăzute plăci de polietilenă între plăcile metalice și traverse, în conformitate cu prevederile caietului de sarcini pentru șina tip 49 aprobat prin OMTT nr. 735/07.05.1975:
- la traversele T0, T1 și T4 au fost demontate și manevrate plăcile metalice, putându-se astfel pune în evidență faptul că toate găurile în care erau introduse tirfoanele ce asigurau prinderea plăcilor de metal de traversele de lemn, erau ovalizate;
- în zona producerii accidentului feroviar prisma de piatră spartă era colmatată și nu asigura drenajul corespunzător al apelor rezultate din precipitații (pământ și vegetație) - foto nr.9.

Foto. nr. 9 Zona producerii accidentului feroviar – neconformități la prisma de piatră spartă
