## RAPORT DE INVESTIGARE

privind accidentul feroviar produs la data de 25.02.2020, pe raza de activitate a Sucursalei Regionale CF Craiova, secția de circulație Strehaia - Drobeta Turnu Severin (linie simplă, electrificată), în stația CFR Balota, prin acostarea și deraierea primelor două vagoane din compunerea trenului de marfă nr.60274, aparținând operatorului de transport feroviar SC LTE-Rail România SRL, de către convoiul format din locomotivele EA 691 și EA 640 aparținând operatorului de transport feroviar SC Grup Feroviar Român SA.

*Raport de Investigare  
Ediție Finală  
23 februarie 2021*

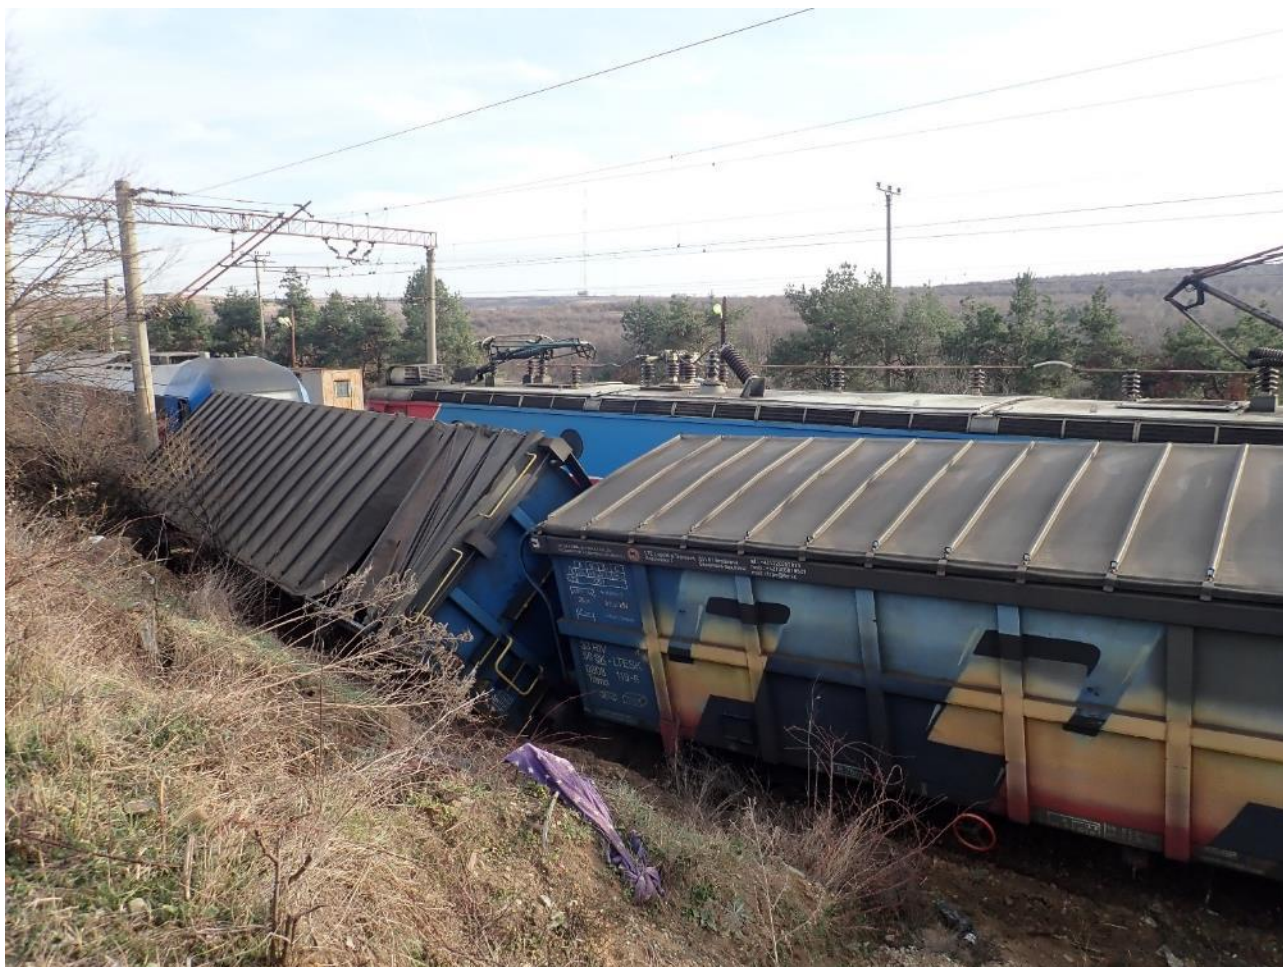
*Foto nr.1-Vagoanele deraiate*

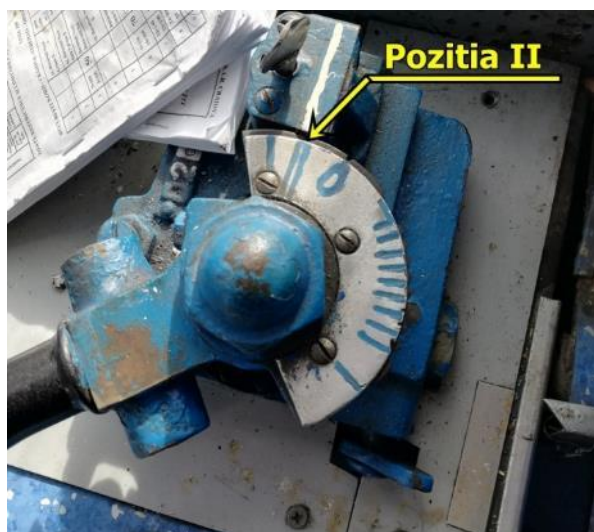
*Foto nr.2 – Robinetul KD2*

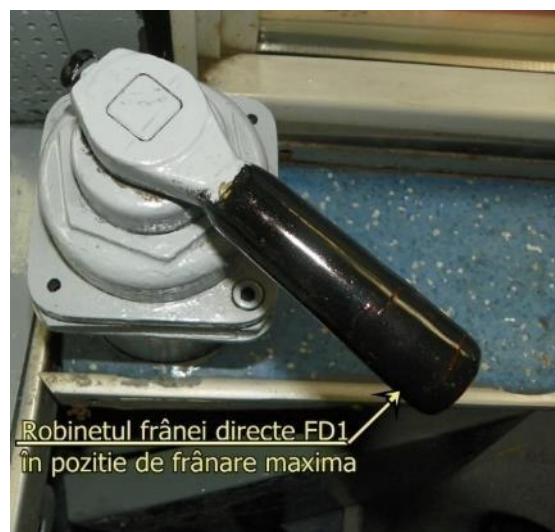
- instalațiile INDUSI și DSV erau în stare bună de funcționare și sigilate (la instalația INDUSI sigiliul de la robinetul de izolare pneumatică era larg fapt ce permitea manipularea acestuia, respectiv izolarea instalației fără ruperea sigiliului);
- frânele automată, directă și de mână erau în stare bună de funcționare, robinetul frânei automate KD2 din postul nr.I de conducere se afla în poziția II de alimentare (Foto nr.2), iar robinetul frânei directe FD1 în poziție de frânare maximă (Foto nr.3)

*Foto nr.3 – Robinetul FD1*

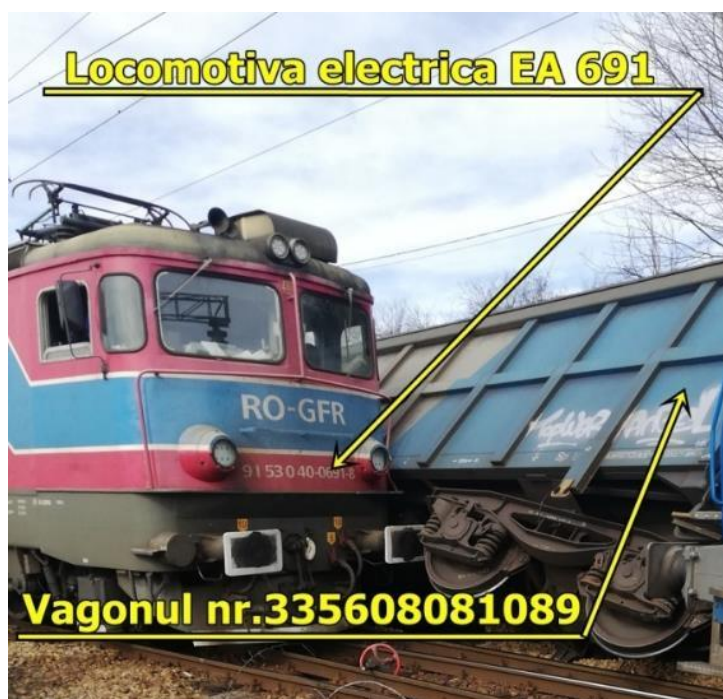
*Foto nr.4– Coliziunea dintre locomotivă și vagon*

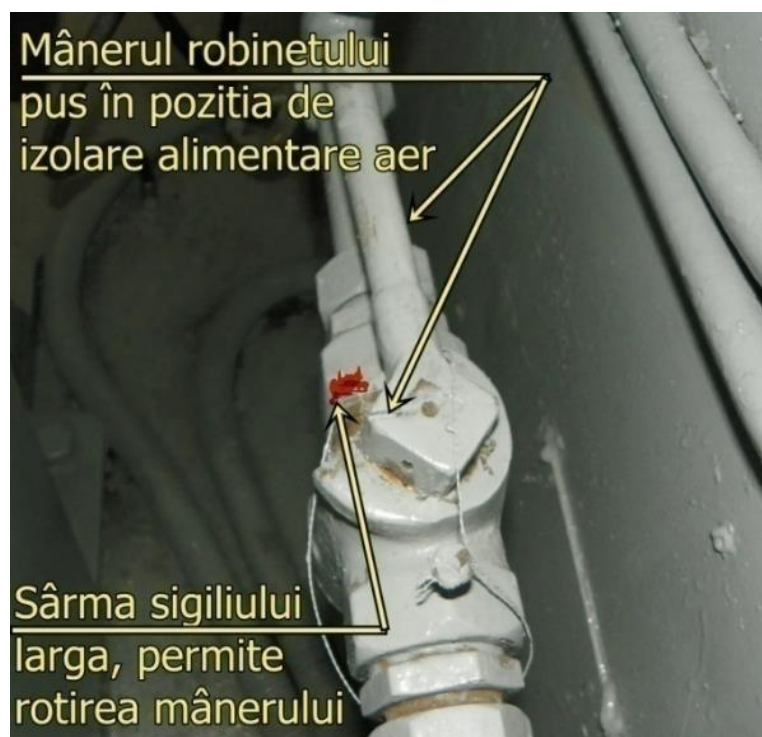
- s-a verificat și fotografiat valva de descărcare în cele două poziții și anume poziția normală „Închis” (pârghia de acționare în poziție verticală, neacționată) și poziția blocat pe „Deschis” (pârghia de acționare în poziție înclinată, acționată);
- s-a verificat circuitul pneumatic al instalației de control punctual al vitezei INDUSI, constatându-se că sigiliul robinetului de izolare pneumatică a instalației nu a fost înlocuit, precum și faptul că acesta permitea rotirea mânerului robinetului în poziția „Închis” fără ruperea sârmei sigiliului (Foto nr.5);
- s-a verificat ventilul de alarmă din postul de conducere nr.1 acesta era neacționat și sigilat;

Foto nr.5. – Robinet izolare IDUSI EA 691

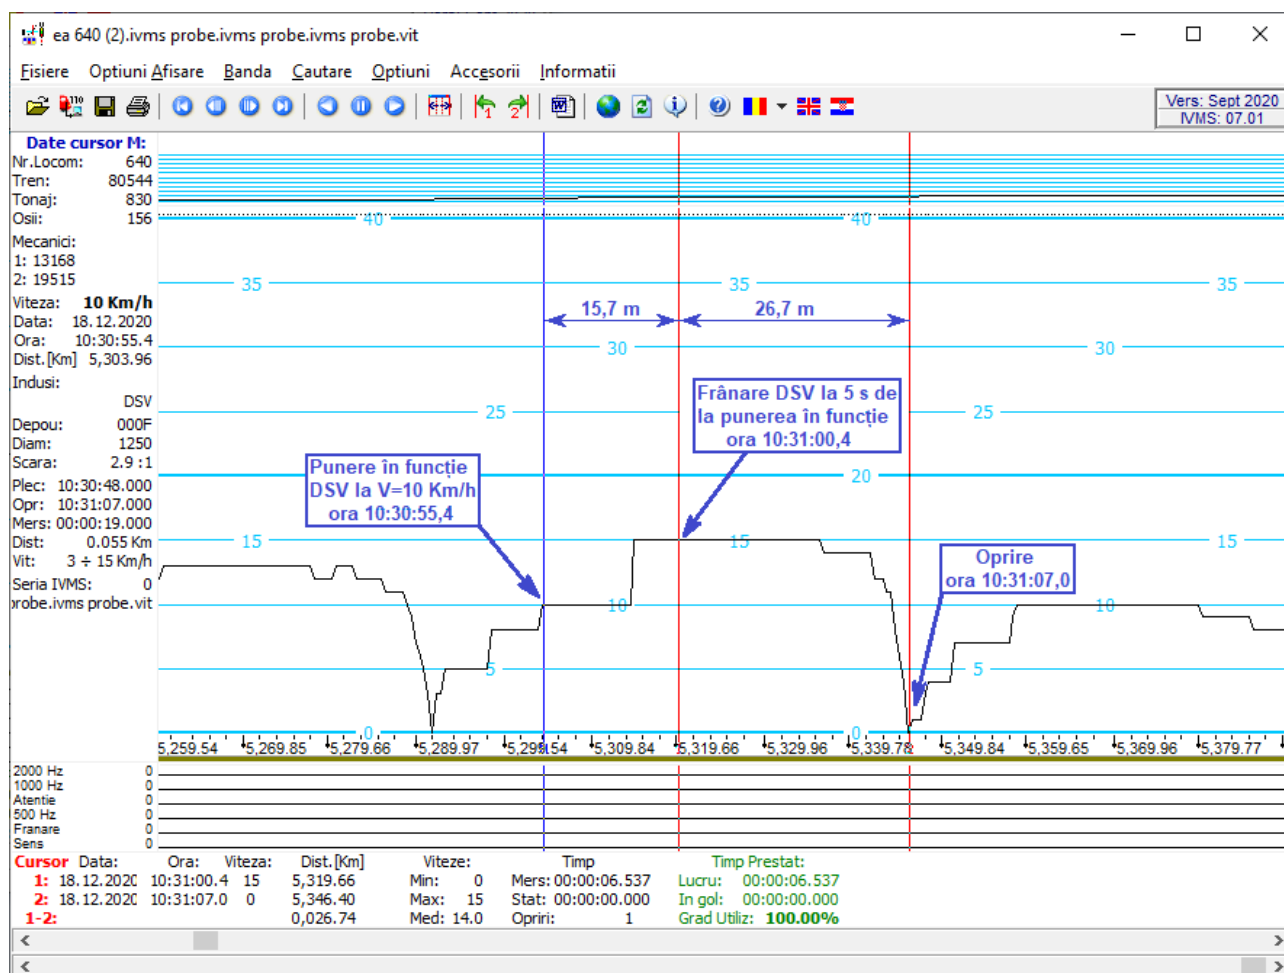
- din momentul în care s-a atins viteza de 10 km/h și s-a inițiat ciclul de siguranță și până la oprire, locomotiva a parcurs un spațiu de 42,45 metri în timp de 11,5 secunde;
- din momentul în care s-a comandat descărcarea aerului din conducta generală și până la oprire, locomotiva a parcurs un spațiu de 26,74 metri în timp de 6,6 secunde.

Fig nr.4 – Timpii de intrare în acțiune a DSV la locomotiva EA 640

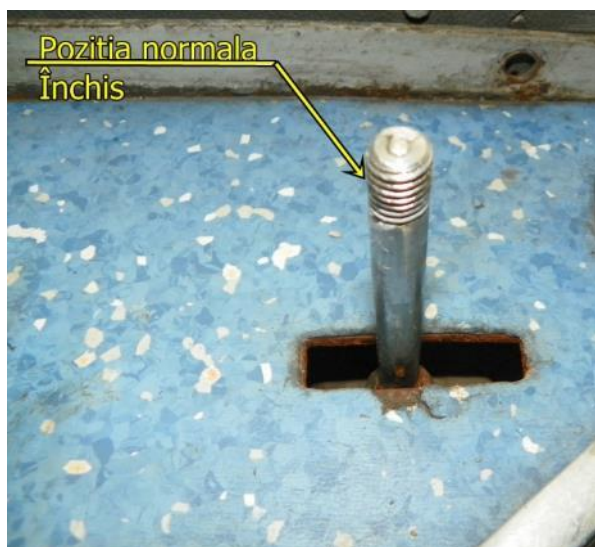
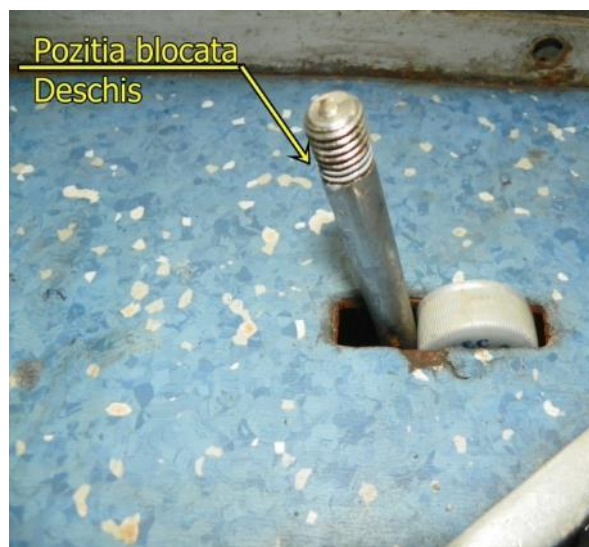
3. În cazul când valva de descărcare este acționată în poziția „Deschis” (blocată – pârghia de acționare în poziție înclinată – Foto nr.7), aerul sub presiune care vine de la tripla valvă 4 prin schimbătorul de regim 12 este eliminat de valva de descărcare 2 în atmosferă (traseul cu săgeți roșii) și nu mai intră în camera de comandă Cb a traductorului de presiune 3, practic nu mai are presiunea necesară pentru a comanda în camera R trecerea aerului din rezervorul de alimentare 6 la supapa dublă de reținere 10 și de aici la cilindrii de frână 5 având ca efect neacționarea timoneriei de frână a locomotivei (nu intră în acțiune frâna locomotivei), dar se produce frânarea vehiculelor din tren cu frâna automată activă.

Foto nr.6 poziția normală „Închis”

Foto nr.7 Foto nr.6 poziția blocată „Deschis”

**Concluzie:** în toate cazurile când se produce scăderea presiunii în conducta generală de 5 kgf/cm<sup>2</sup> (atm) datorită unei frânări ordinare sau rapide comandate de robinetul mecanicului KD2, al frânei indirecte (automate), intrării în acțiune a instalației de control punctual al vitezei INDUSI, intrării în acțiune a instalației de siguranță și vigilență DSV sau din alte motive care au condus la scăderea presiunii din conducta generală, dacă valva de descărcare este acționată în poziția „Deschis” (blocată – pârghia de acționare în poziție înclinată – Foto nr.7), aerul sub presiune nu mai intră în cilindrii de frână în vederea frânării locomotivei deoarece aerul sub presiune care comandă traductorul de presiune este eliminat prin intermediul acestei valve în atmosferă și nu se mai produce frânarea locomotivei.

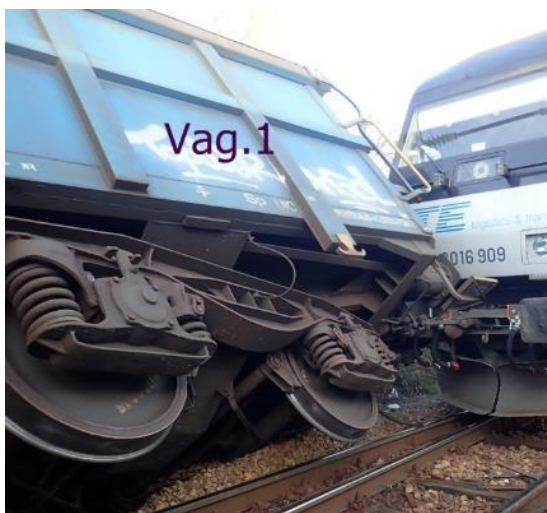
- primul vagon de la siguranță cu nr.335608081089 era lovit de locomotiva EA 691 pe partea dreaptă a sensului de mers, acesta fiind rezezat pe cutia locomotivei pe partea dreaptă a sensului de mers iar pe partea stângă de stâlpul nr.19 de susținere a liniei de contact, fiind înclinat aproximativ 45° cu roțile de pe partea dreaptă (1R, 2R, 3R și 4R) în aer iar roțile din partea stângă (1L, 2L, 3L și 4L) deraiate de pe șină la aproximativ un metru de ciuperca șinei. Acest vagon avea prelatea ruptă, suportul de întindere a prelatei torsionat, cârligul aparatului de tracțiune puțin îndoit, cupla cu șurub afectată, suportul cu roata de acționare frâna de mână rupt și axul SAB îndoit (Foto nr.8 și 10);

*Foto nr.8 Vagonul nr.335608081089*

- în urma verificărilor efectuate în atelier s-au mai constatat următoarele: o scară de colț strâmbă, rozeta inferioară a cârligului de tracțiune deformată, conducta generală deformată în dreptul boghiului nr.2 și în dreptul traversei frontale, schimbător de regim I-D blocat cu suportul deformat, mânerul arcuitor I-D lipsă cu placa fisurată, rezervorul aer deplasat, scara de urcare deformată, etrierul de siguranță de la osia nr.4 era deformat, suportul G-P deformat, suportul de glisare al prelatei deformat, tamburul tamponului deformat, suportul atârănător de la axa triunghiulară deformat la roțile 1L și 3L, lanțul de acționare al mecanismului retractabil rupt.

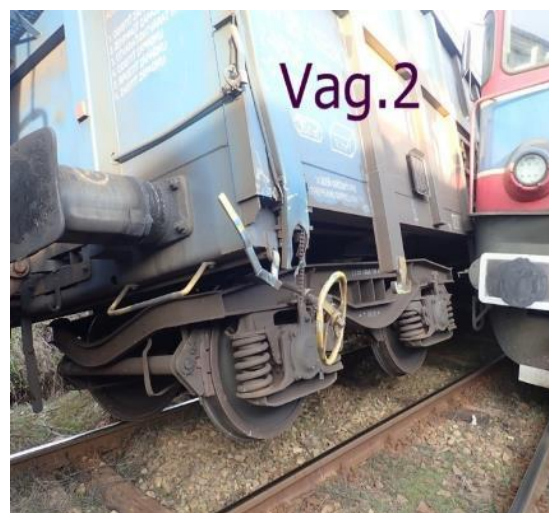
*Foto nr.9 Vagonul nr.335608081196*

- al doilea vagon de la siguranță cu nr.335608081196, era deraiat de roțile de la primul boghiu în sensul de mers (3L, 4L, 3R și 4R) iar boghiul al doilea era cu roțile pe partea dreaptă în sensul de mers în aer fiind rezemat pe cutia locomotivei EA 691 pe partea dreaptă a sensului de mers. Acest vagon avea un tampon comprimat pe partea stângă în sensul de deplasare, peretele frontal îndoit de tamponul din partea dreapta din spate, de la vagonul cu nr.335608081089, întinzătorul și sistemul de prindere al prelatei îndoit, cârligul aparatului de tracțiune îndoit, levierul de acționare ale cuplei cu șurub îndoit și ancora de la cutia vagonului îndoită (Foto nr.9 și 10);

- în urma verificărilor efectuate în atelier s-au mai constatat următoarele: cupla de legare era tăiată, scara de colț strâmbă, mecanismul de glisare al prelatei era deteriorat în dreptul boghiului nr.1, suportul de ancoră rupt, talerul tamponului era îndoit, suportul de glisare al prelatei era strâmb, roata și axul sistemului de glisare era strâmb.

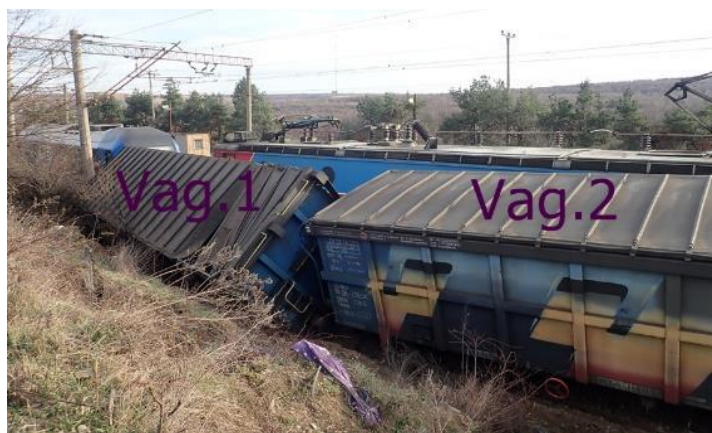
*Foto nr.10 vagonul nr.335608081238*

- al treilea vagon de la siguranță nr.335608081238 avea sistemul de deschidere a prelatei afectat pe partea dreaptă în sensul de mers.

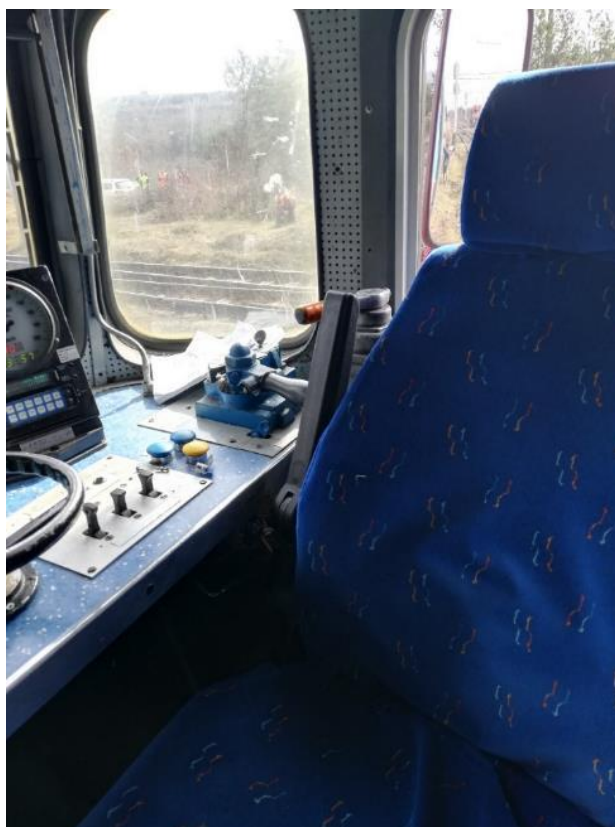
Din declarațiile personalului care a condus și deservit locomotiva EA 691 la data de 25.02.2020, precum și din verificările efectuate ulterior producerii accidentului s-a constatat că, în cazul rotirii scaunului mecanicului, din poziția normală de lucru, în sensul invers acelor de ceas, acesta lovește robinetul FD1 al frânei directe și modifică poziția acestuia, în sensul defrânării locomotivei (Foto nr.11).

*Foto. nr.11 Contactul dintre robinetul FD1 și cotiera scaunului mecanicului la EA 691*

- failure in the identification of the danger represented by the fitting inside the locomotive of seats whose size and degree of freedom can interfere with the direct brake of the locomotive, leading to the change of the position of the cock FD1 from braking application to the braking release.

1. Romanian Railway Safety Authority – ASFR shall take care that the railway freight undertaking SC Grup Feroviar Român SA will assess again the risk associated to the danger represented by ***leaving the working place by the staff in charge with the traffic safety, without meeting with the specific regulations*** and shall establish effective measures for keeping it under control.
2. Romanian Railway Safety Authority – ASFR shall take care that the railway freight undertaking SC Grup Feroviar Român SA will assess the risk associated to the danger represented by the ***release of the direct brake of the locomotive, following the interaction between the driver seat and the lever of the cock FD1***, and shall establish measures for keeping it under control.

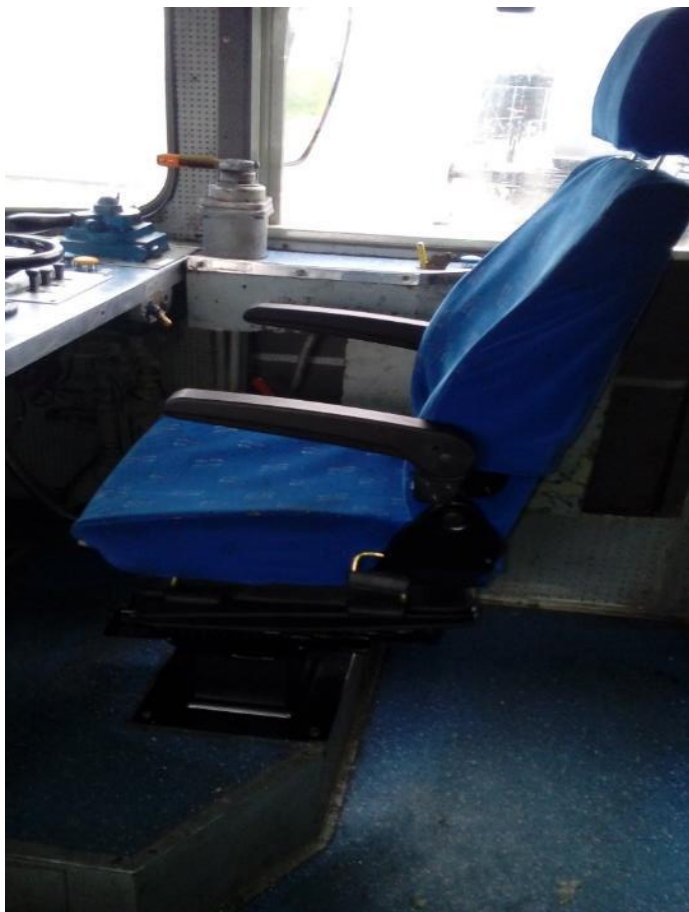
Pentru remedierea acestor deficiențe la data de 14.11.2019, ambele scaune au fost înlocuite cu scaune noi ergonomice cu picior hidraulic, model HR 310, achiziționate la data de 17.09.2019 de la SCMEXIMPEX SRL (Foto nr.12).

*Foto. nr.12 Poziția scaunului mecanicului din postul I de conducere după montaj la EA 691*

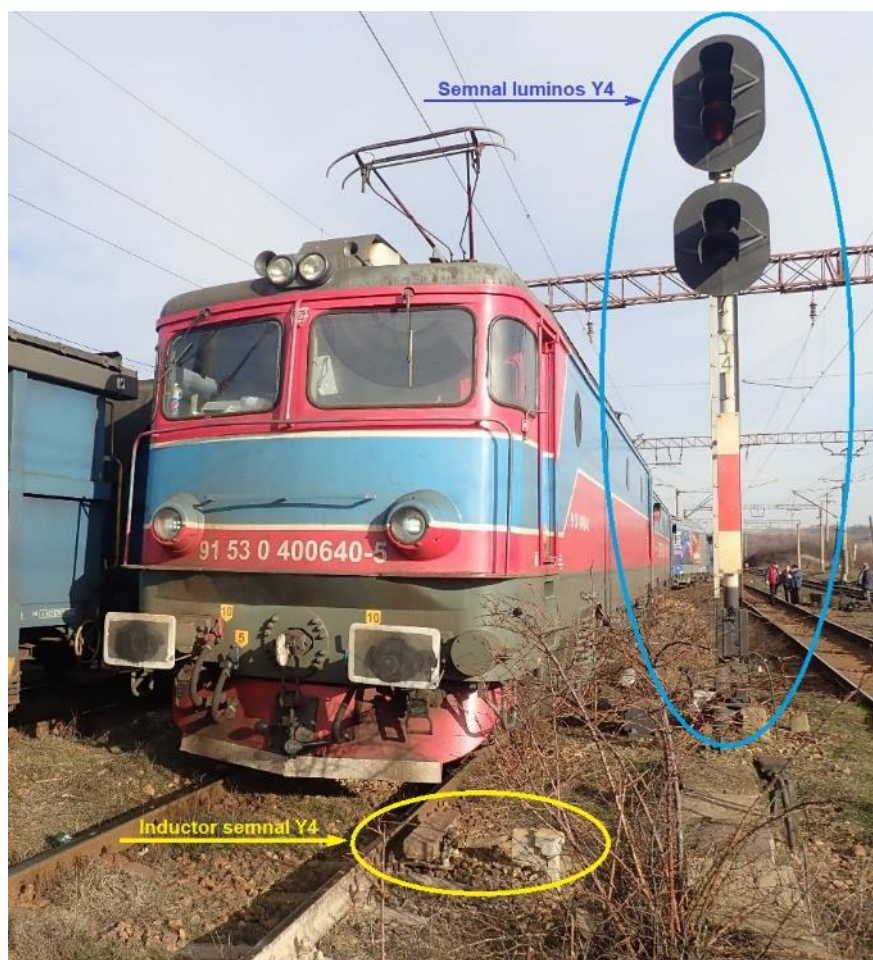
După asigurarea garniturii de vagoane a trenului de marfă nr.80512, cuplul 1 de către personalul de tren și dezlegarea locomotivelor de la garnitură, mecanicul locomotivei EA 691 a alimentat conducta generală a convoiului format din locomotivele electrice EA 691 și EA 640, iar la ora 10:27':03", fără a avea semnale din partea conducătorului manevrei, acesta a fost pus în mișcare și s-a deplasat până în fața semnalului luminos de ieșire Y4 care avea indicația „**OPREȘTE fără a depăși semnalul!** – o unitate luminoasă de culoare roșie spre tren”, unde a oprit la ora 10:29':55" (Foto nr.15).

Foto nr.15 Poziția inductorului semnalului luminos de ieșire Y4

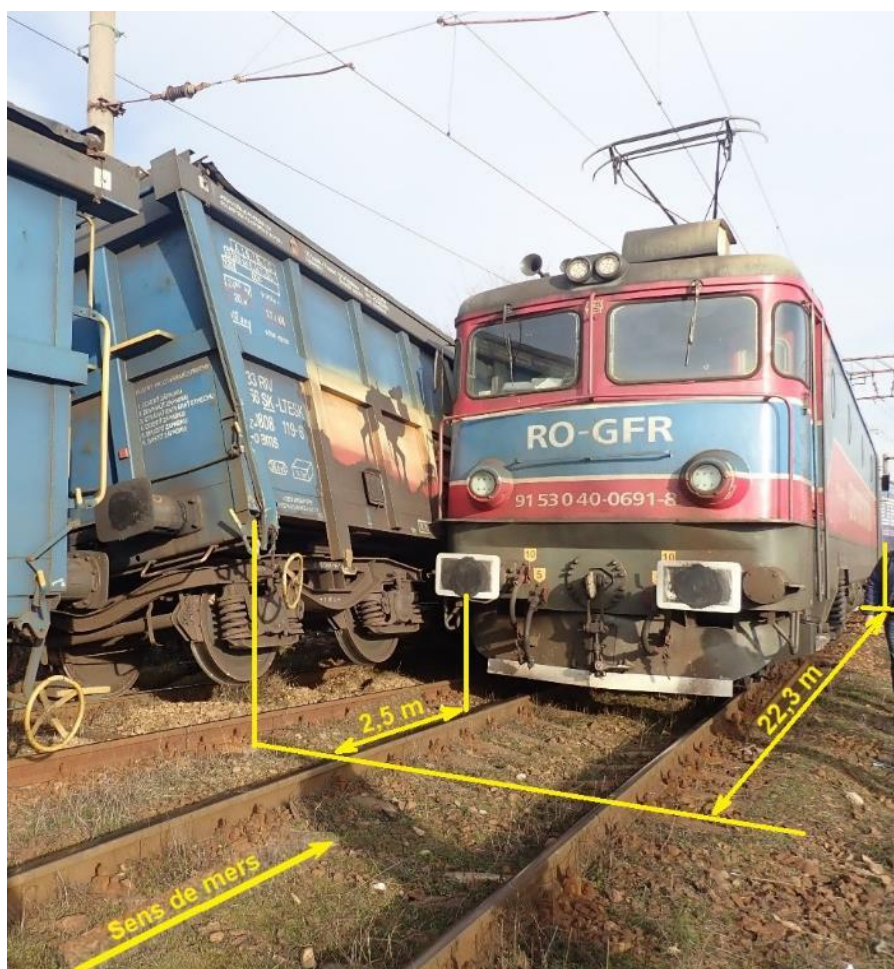
După punerea în mișcare a convoiului acesta a depășit semnalul luminos de ieșire Y4 care avea indicația „**OPREȘTE fără a depăși semnalul!** – o unitate luminoasă de culoare roșie spre tren”, iar la ora 10:32':00 la viteza de 11 km/h, la o distanță de aproximativ 22 metri (de locul unde s-a oprit locomotiva EA 691) s-a produs acostarea de către locomotiva EA 691 a trenului de marfă nr.60274 care se afla în mișcare pe parcursul de ieșire de la linia nr.5 abătută în direcția Gîrnița și deraierea primelor două vagoane de după locomotivă (Foto nr.16).

*Foto nr.16 Distanța de la punctul de început al coliziunii și până la oprirea locomotivei EA 691*

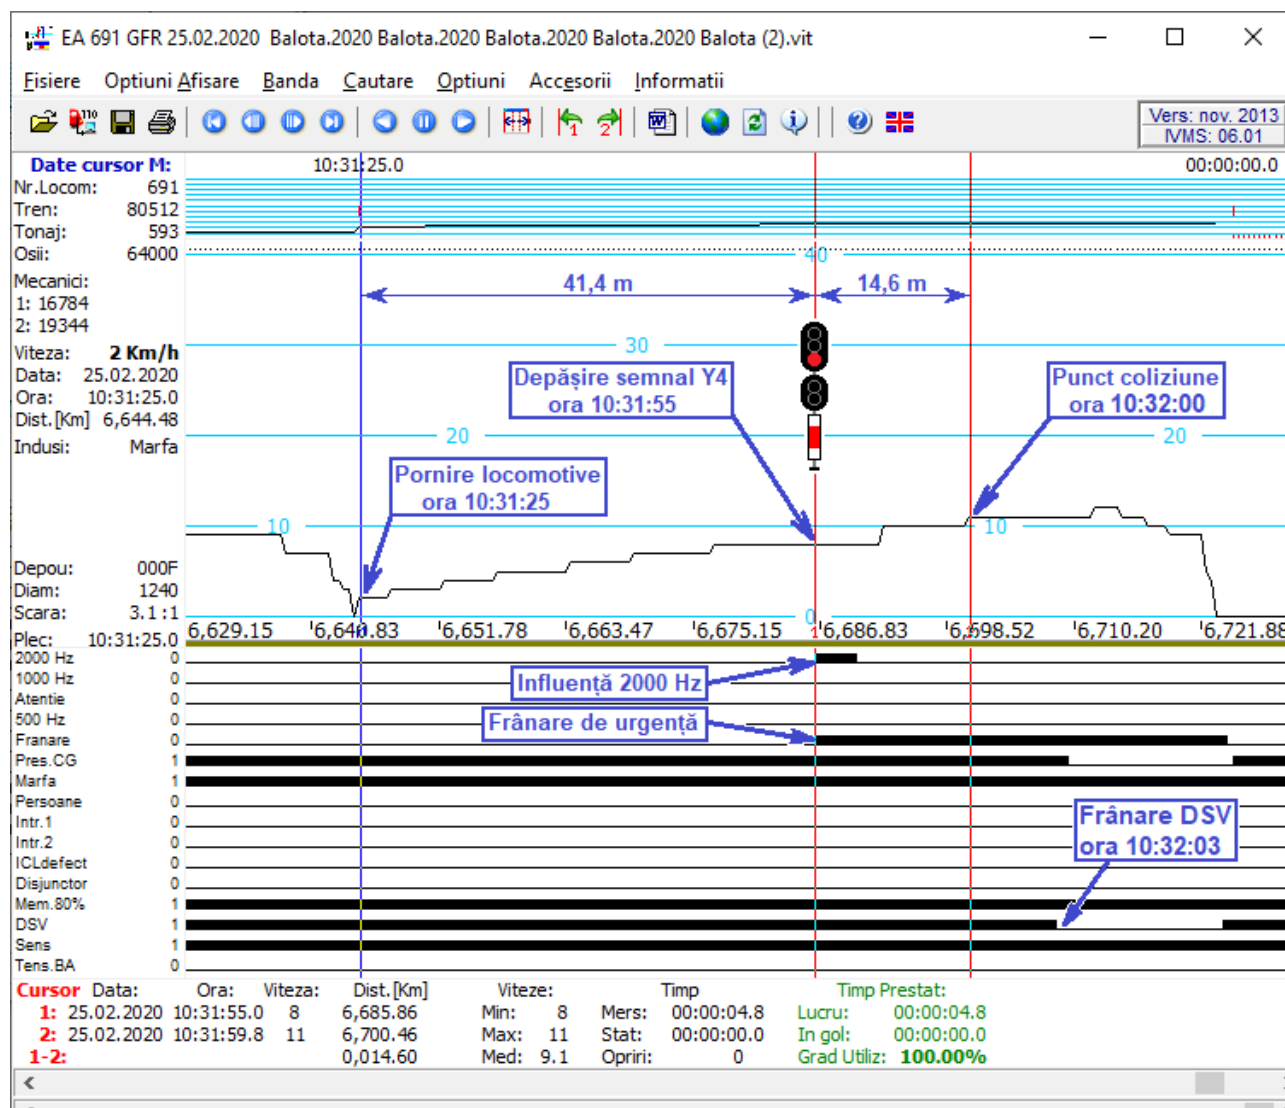
Manevrarea robinetului frânei directe FD1 în sensul acelor de ceas a avut ca efect scăderea presiunii din cilindrii de frână și slăbirea strângerii saboților de pe bandajele roților locomotivei EA 691, respectiv defrânarea acesteia.

Fig.7 Diagrama instalației de vitezometru IVMS – EA 691

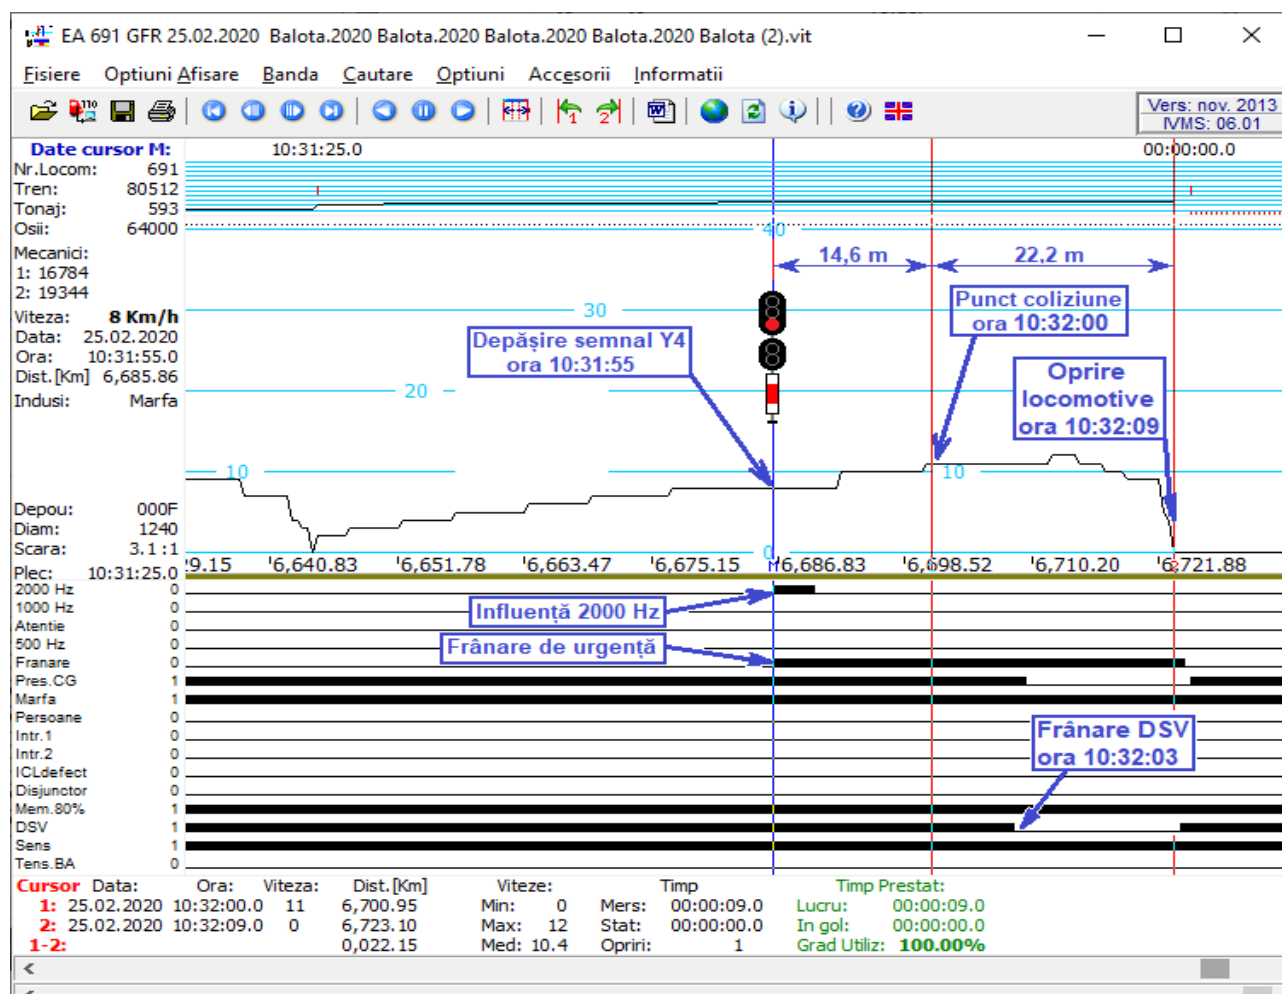
De la ora 10:32:00, când a început să intre în coliziune locomotiva EA 691 cu vagonul nr.335608081196 și până la ora 10:32:09 când s-a produs oprirea convoiului format din locomotivele EA 691 și EA 640 a fost parcurs un spațiu de aproximativ 22 metri (Fig.8).

Fig.8 Diagrama instalației de vitezometru IVMS – EA 691
