## RAPORT DE INVESTIGARE

privind accidentul feroviar produs la data de 27.02.2020, pe raza de activitate a Sucursalei Regionale CF Cluj, secția de circulație Cluj Napoca – Oradea, între stația CFR Aghireș și halta de mișcare Stana, prin declanșarea unui incendiu la locomotiva DA 1072 de remorcare a trenului de marfă nr.41121A

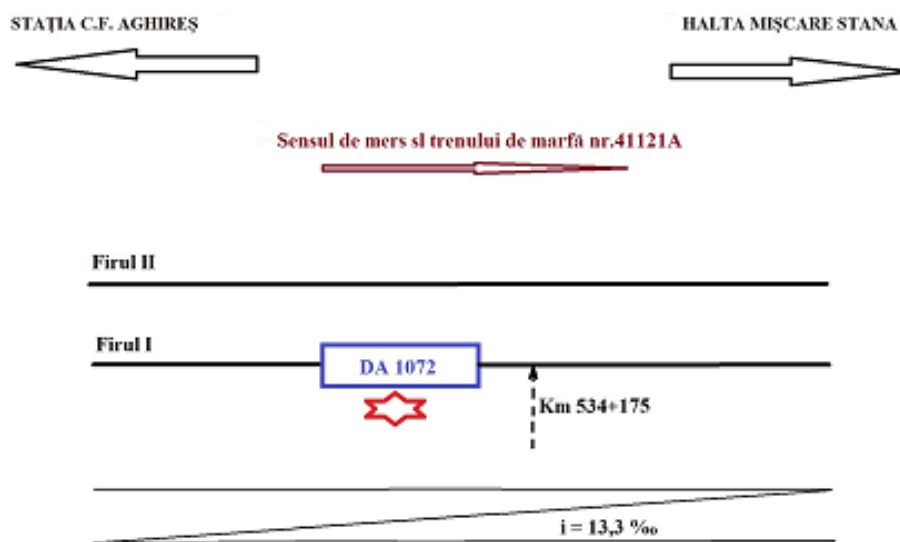
Imaginea 2 - Locul unde s-a oprit locomotiva DA 1072

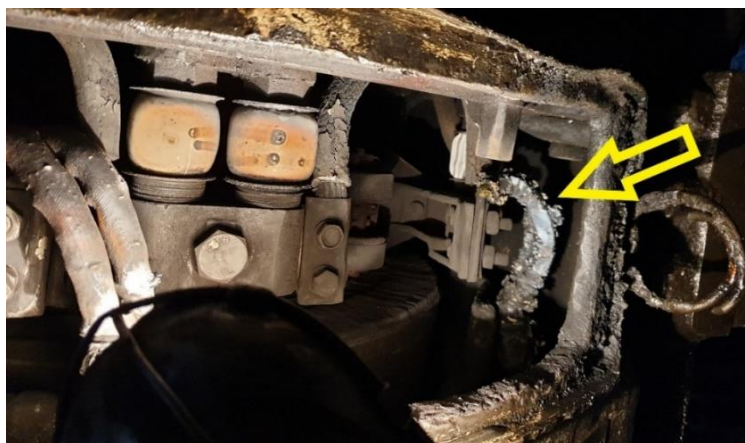
- o conexă de inseriere între coroana port-perie și un pol auxiliar, era supraîncălzită și cu izolație arsă din cauza intensității crescute a curentului electric;
- un izolator de susținere coroană port-perie, era spart;

*Imaginea 6 – conexă supraîncălzită și cu izolația arsă – în interiorul MET4*

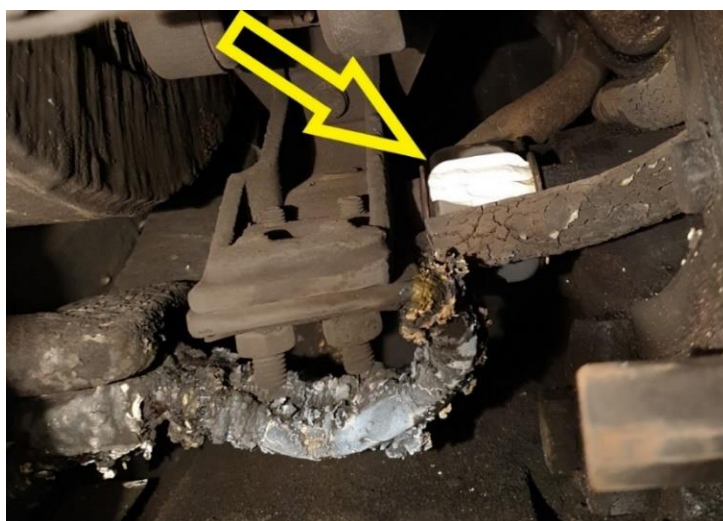
*Imaginea 7 – izolator spart în interiorul MET4*

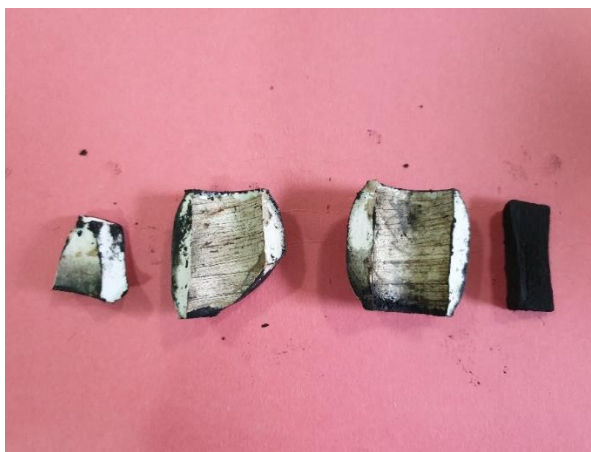
*Imaginea 8 – fragmente din izolatorul spart*

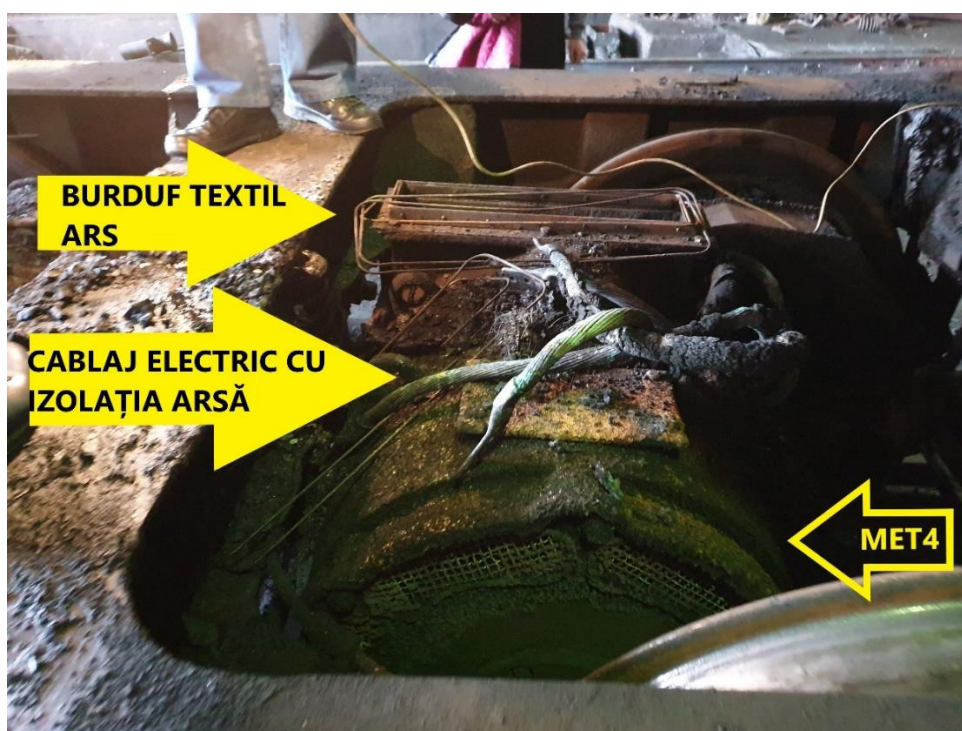
The direct cause of the fire was the ignition of the textile chamber, penetrated by oils from the electric traction motor - MET 4, with the incandescent particles ejected by pronounced electric arc, appeared between the brushes and the collector MET 4.

- cablajul electric de forță cu izolație arsă;
- burduful textil ars;

*Imaginea 9 – Burduf textil ars și cablaj cu izolație arsă, la MET4*

În cazul locomotivei DA 1072, defectarea produsă la MET4, s-a suprapus cu situația în care MET4 și burduful textil aferent, nu erau reparate sau înlocuite preventiv cu ocazia reparației planificate, producându-se astfel un cumul de factori care au favorizat lanțul de evenimente ce au cauzat inițierea aprinderii.
