RAPORT DE INVESTIGARE

al incidentului feroviar produs la data de 03.03.2020, ora 09:43, în stația CFR Pitești, prin efectuarea greșită a parcursului de intrare pentru trenul de călători IR nr.1892 la linia nr.2 în loc de linia nr1, linia nr.2 fiind ocupată cu trenul nr.1781.

9 iunie 2020

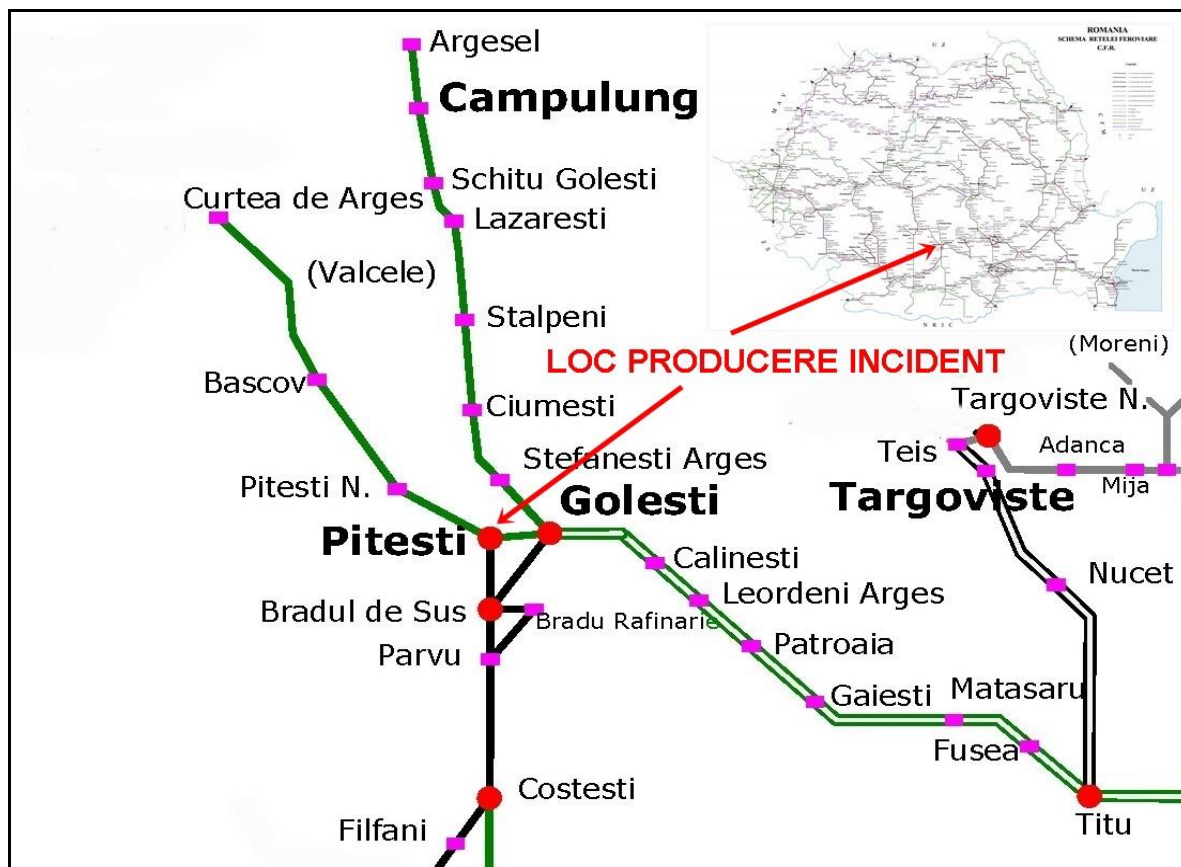
On the 3rd March 2020, at 09:43 o'clock, in the railway county Craiova, track section Piatra Olt–Pitești (non-electrified single-track line), in Pitești railway station, the passenger train no.1892, got by the railway passenger undertaking SNTFC „CFR Călători” SA, entered the railway station Pitești on a wrong entry route at the line no.2, occupied by the passenger train no. 1781, got by the railway passenger undertaking SNTFC „CFR Călători” SA, instead of the entry route ordered by the movements inspector on the free line no.1.

Figure 1 – Incident site

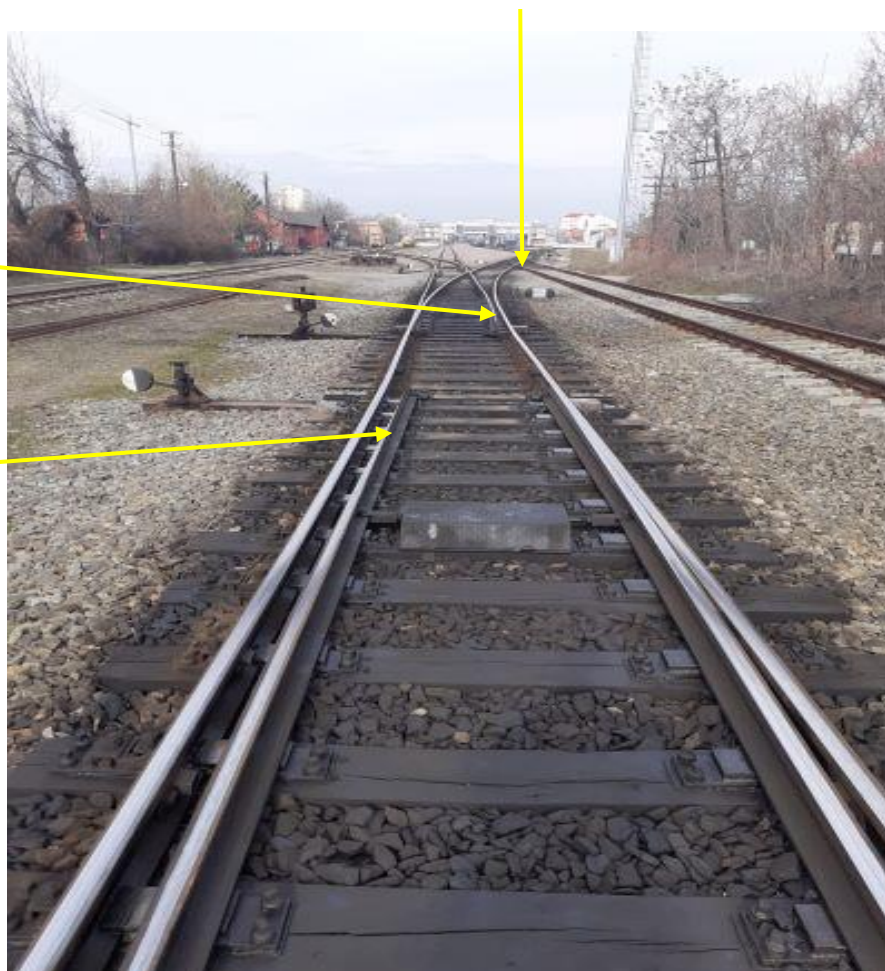
Acarul de la cabina 1 nu a verificat poziția macazului nr 19 care a rămas în poziția – (cu acces la linia 2, de la trenul anterior nr 1781).

Revizorul de ace nu a verificat pe teren poziția macazului nr. 19 și nici în tabloul mecanic cu chei poziția macazului 19, iar în tabloul mecanic cu chei a rămas cheia 19-.

Fig 2 Poziția macazului nr. 19 cu acces la linia 2

1. Fitting on site switch indicators to meet with the provisions of the *Signalling Regulation no. 004/2006*.
2. Change of the provisions from the job discription of the points examiner regarding the visual inspection on site of the right setting of the route
3. Analysis of the possibility to replace or improve the present installation SBW ATM BLA in the railway station Pitești with an interlocking system which solve all the limits of the present one.
4. Performance of a risk analysis regarding the dangers represented by the improper operation of the installations SCB and the unsuitable insection of the entry/exit routes and the assessment of the need to introduce these dangers in the category of the unacceptable nonconformities.

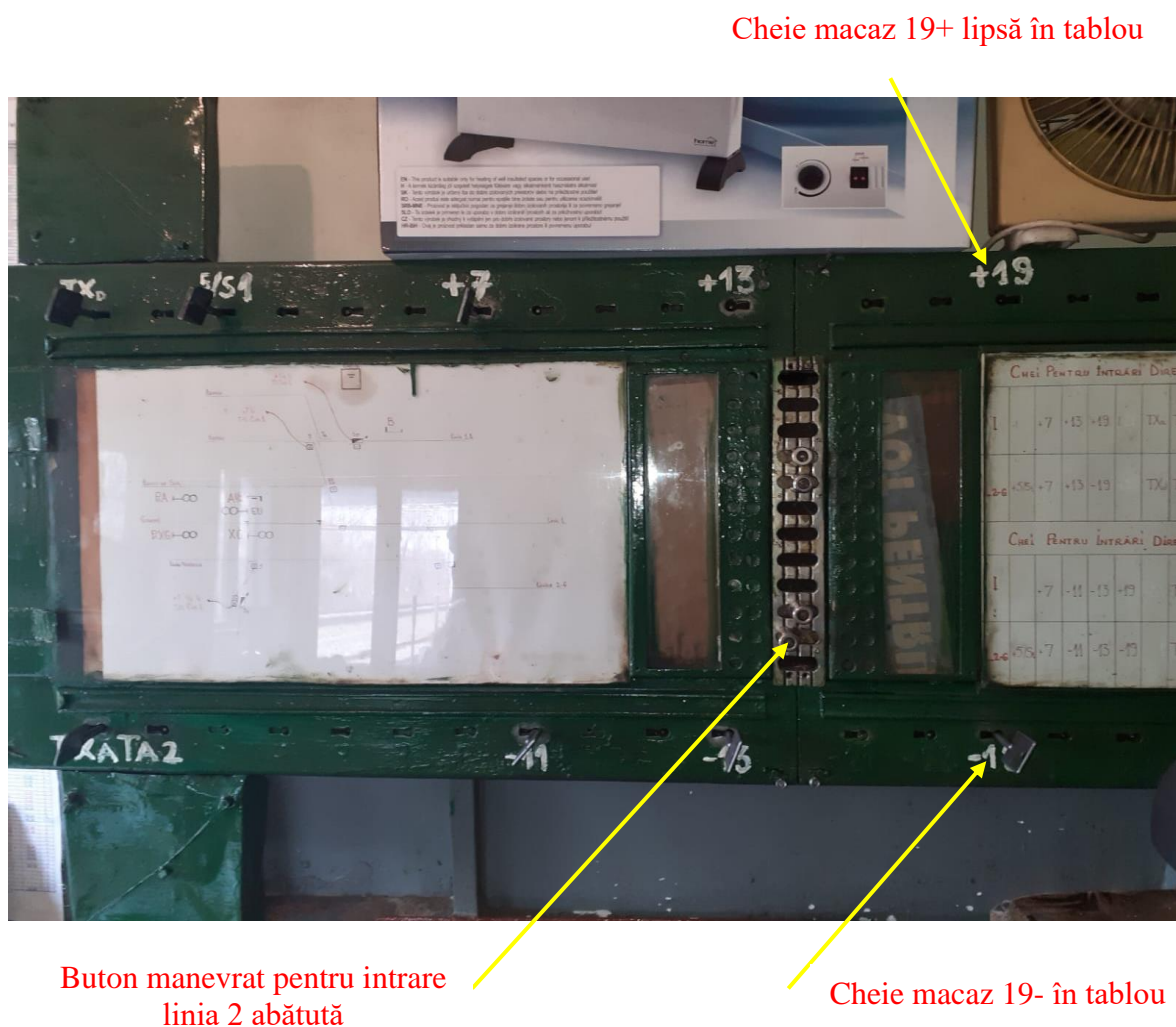
Revizorul de ace de la cabina 1 a ridicat paleta soneriei apoi a manevrat butonul nr 4 de parcurs pentru intrări la linia 2, pe poziția din stînga, lucru care i-a permis scoaterea cheii TA2 din tabloul mecanic pentru chei.

Fig 3 Tabloul mecanic cu chei

Manevrarea butonului nr 3 de parcurs pentru intrări la linia 1 se poate face numai dacă în tabloul mecanic cu chei este introdusă cheia 19+, situație în care se permite tot scoaterea cheii TA2 din tabloul mecanic pentru chei.

Revizorul de ace nu și-a dat seama că a efectuat parcurs de intrare la linia 2 deși a primit și a raportat că a executat comanda de intrare la linia 1.

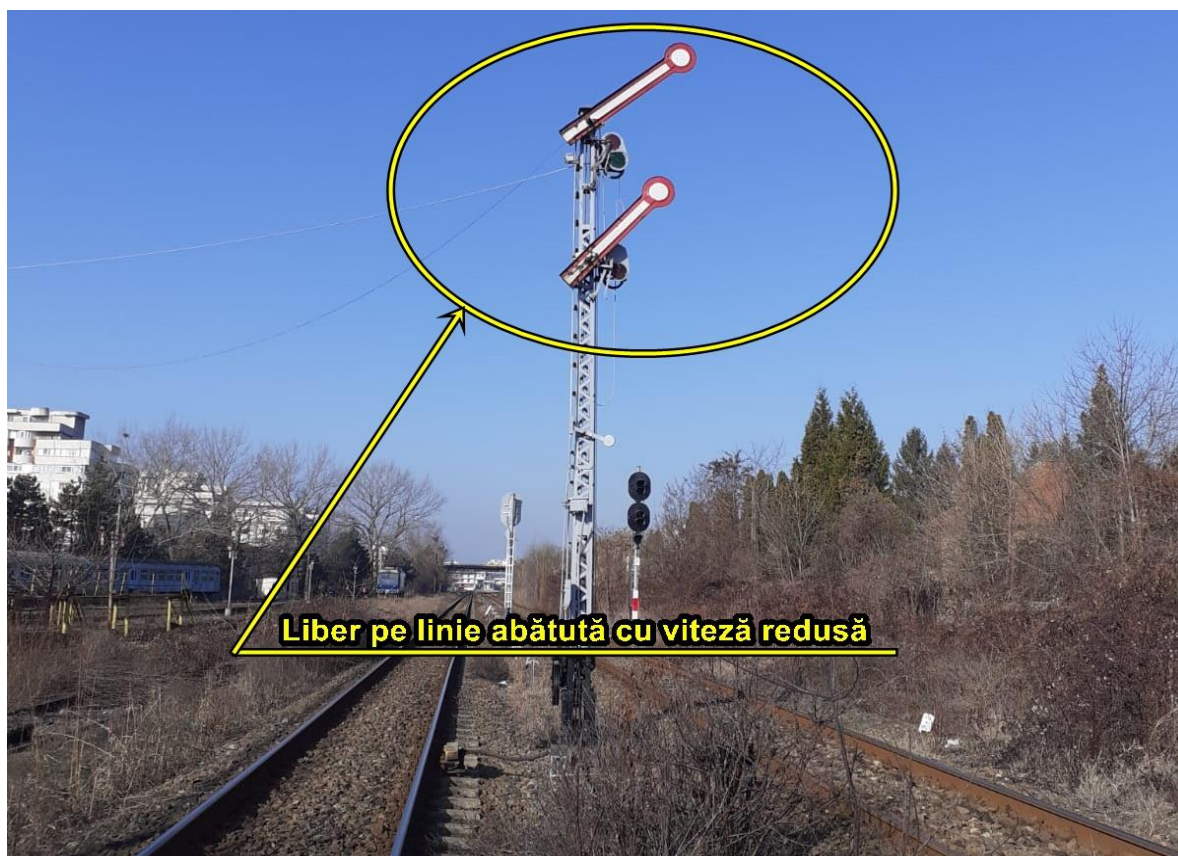
Fig. 4 Semaforul de intrare A 1/2, cap X al stației CFR Pitești din direcția Bradu de Sus

După punerea semaforului de intrare A ½ pe liber ("LIBER pe linie abătută cu viteză redusă. Ziua – două brațe ridicate la 45°, spre dreapta sensului de mers"), nu s-a realizat comunicarea radio dintre mecanicul trenului nr 1892 și IDM dispozitor din stația Pitești deși aceștia susțin că au încercat să stabilească legătura radio.

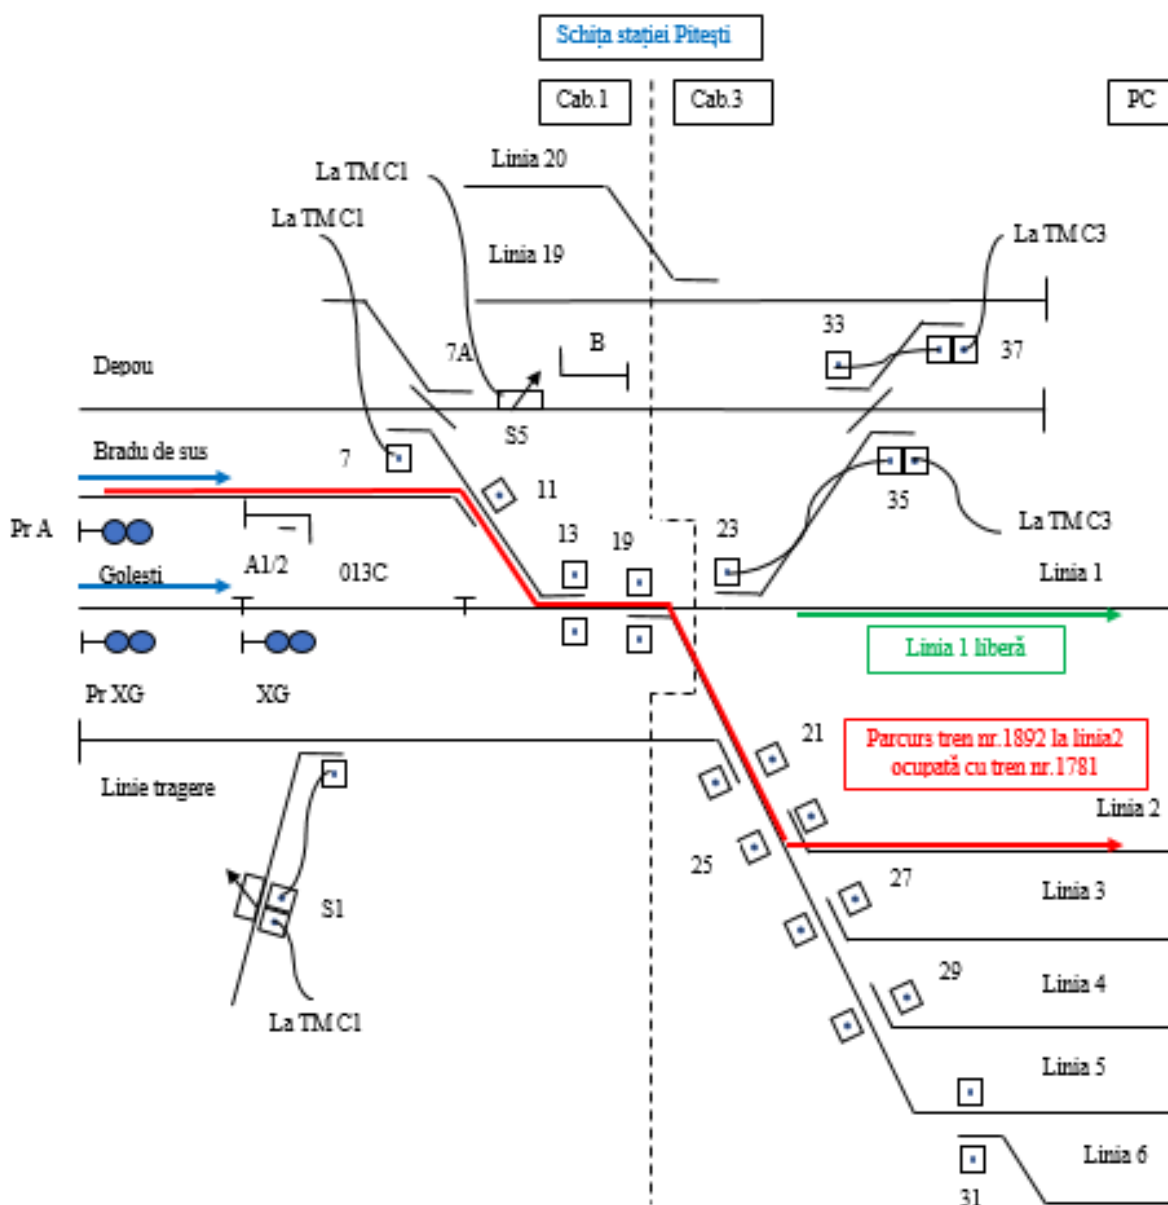
După angajarea trenului pe parcursul de intrare, acesta a talonat macazul nr. 21 atacat pe la călcâi fără ca mecanicul de automotor să sesizeze acest lucru.

Apoi trenul și-a continuat mersul încă aproximativ 300 de m și a oprit în fața trenului nr 1781, la o distanță de aproximativ 25 m.

Fig. 5 Parcursul trenului nr 1892 la linia 2 ocupată cu tren nr 1781

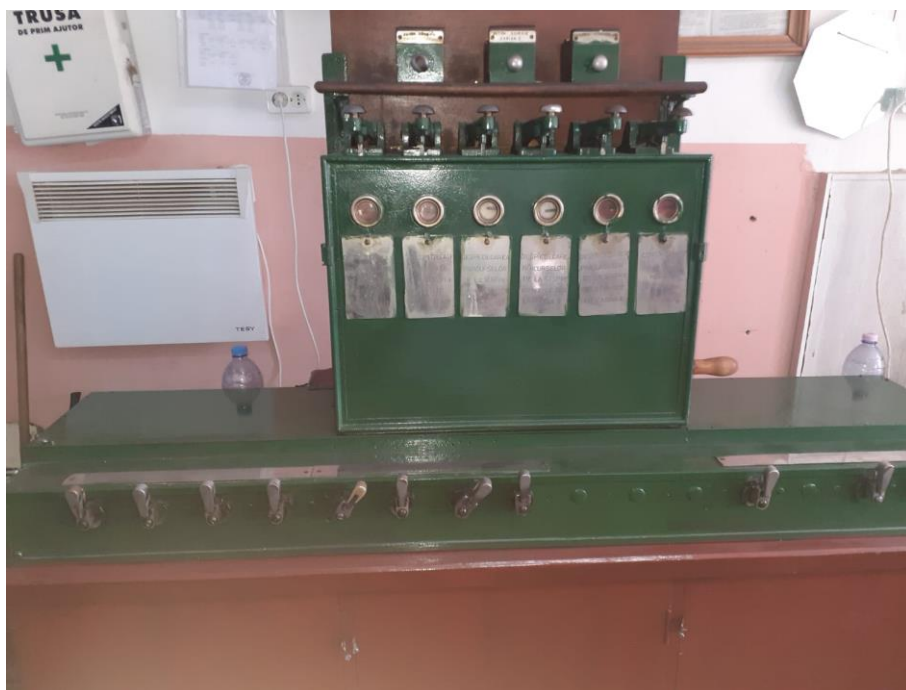
1. La biroul de mișcare:

- maneta de direcție înclinată la intrări din direcția Bradu de Sus;
- câmpul de asigurare alb;
- sigiliile CT complete și intacte.

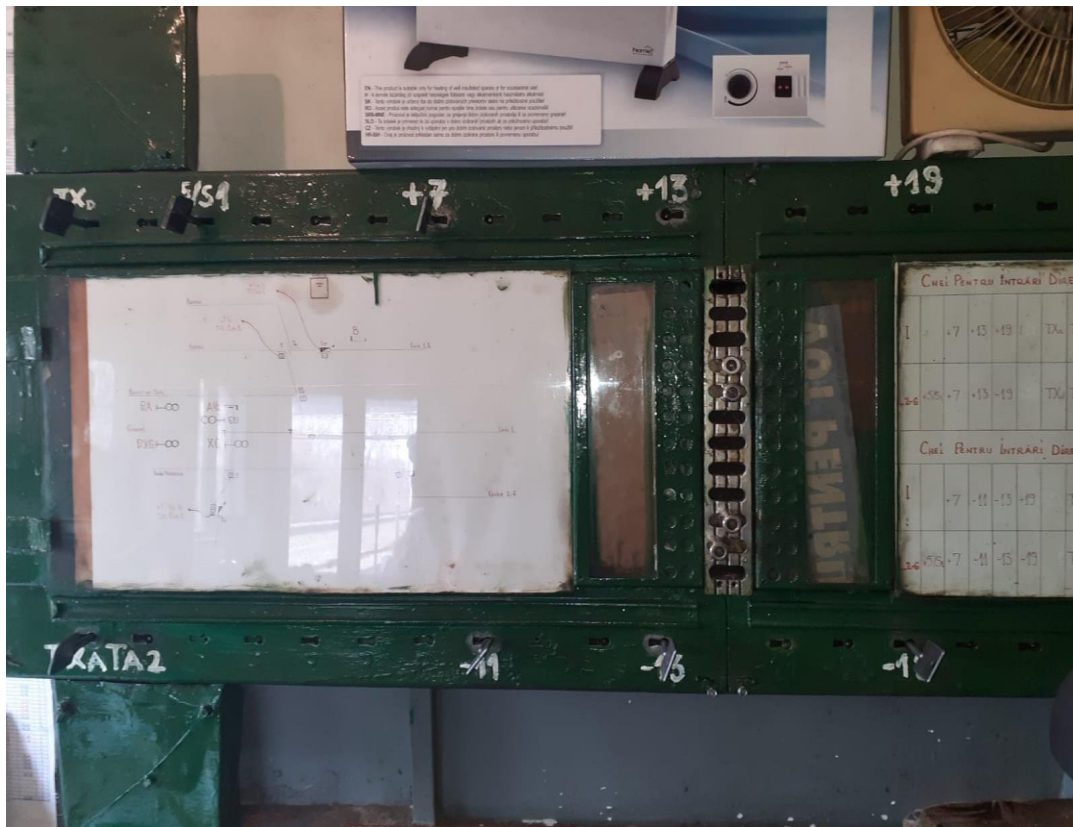
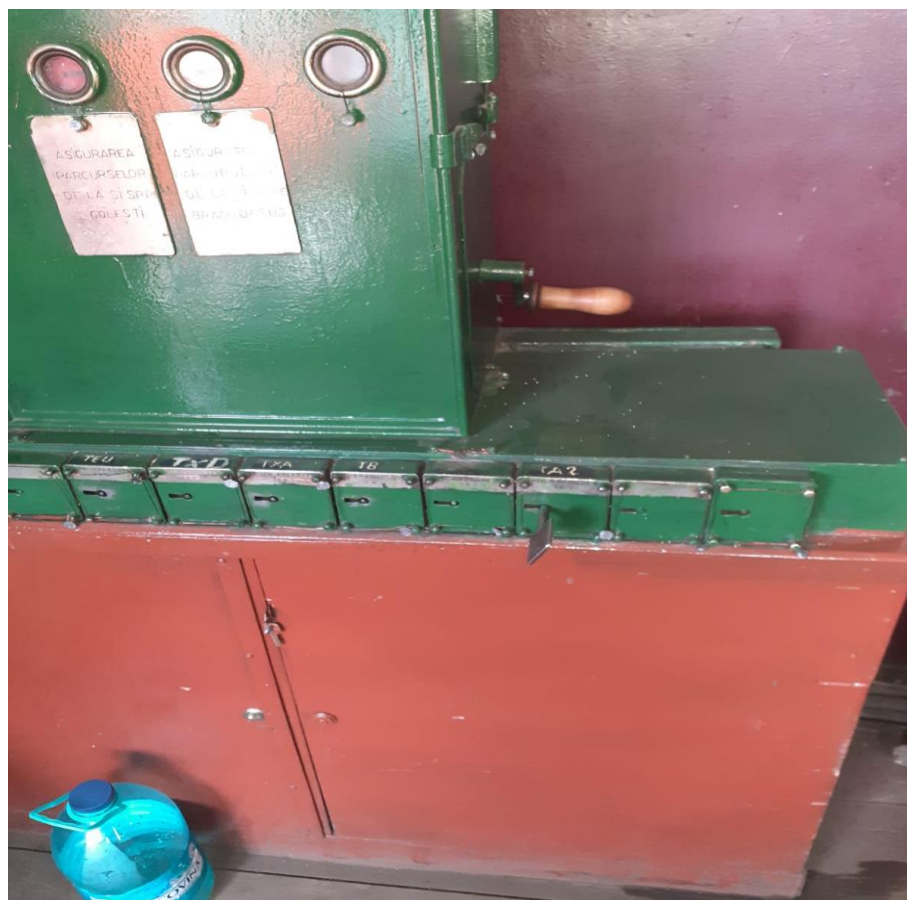
2. La postul 3

- În tabloul mecanic cheile de la parcurs 21-, 23/25+;
- Cheia TA2 în aparatul SBW blocată;
- Buton de parcurs manevrat în poziția intrări linia 1;
- Câmp asigurare alb.

3. La postul 1

- În tabloul mecanic cheile de parcurs 7+, 11-, 13-, 19-;
- Buton de parcurs manevrat pentru intrări la liniile 2-6;
- Cheia TA2 în aparatul SBW blocată;
- Camp asigurare alb.

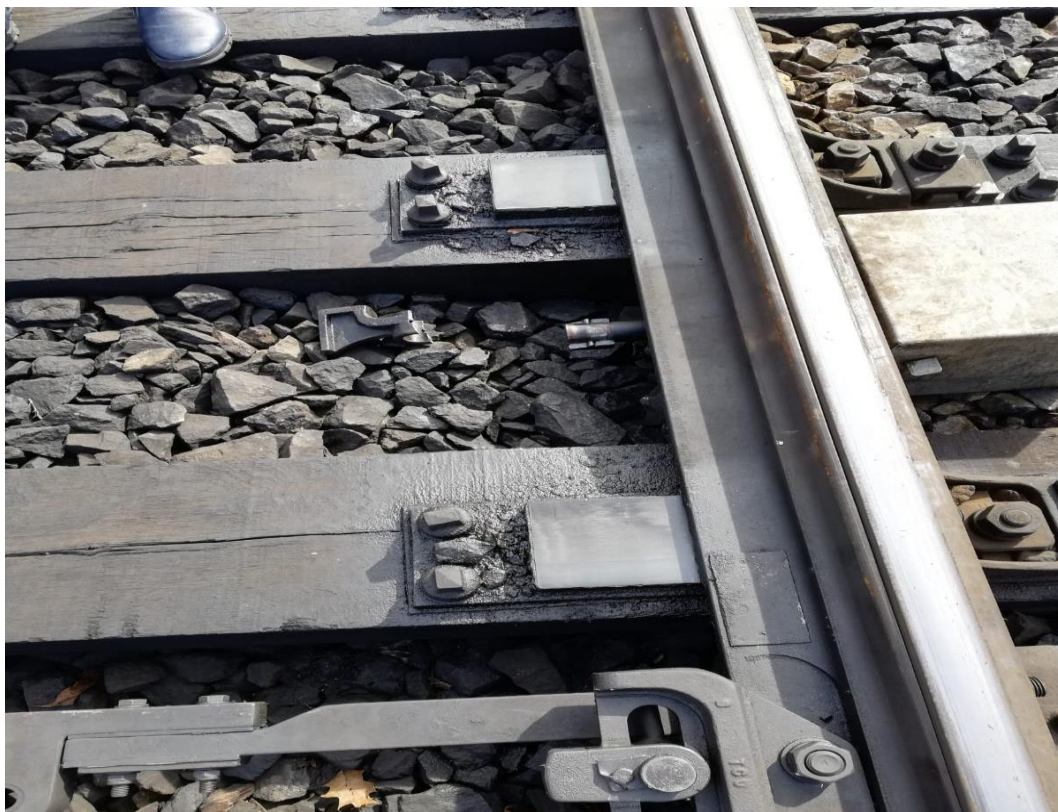
Nu a sesizat talonarea macazului nr 21, respective ruperea ciocului și a continuat mersul până când a văzut că linia este ocupată

Macazul nr 21 talonat, cu ciocul încuietorii 21- rupt.
