RAPORT DE INVESTIGARE

al incidentului feroviar produs la data de 05.03.2020, ora 11:26,
în stația CFR Teiuș, prin efectuarea greșită a parcursului de intrare
pentru trenul de călători IR nr. 1818.

Raport final

2 decembrie 2020

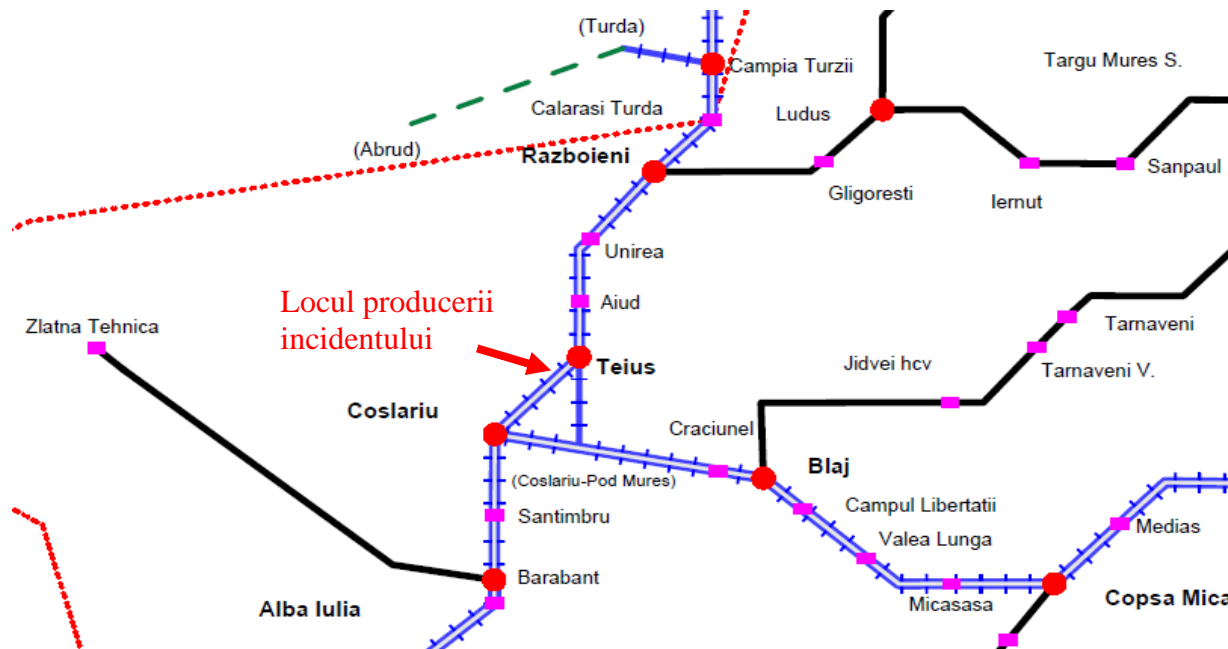
Fig.1 – Map of the incident site

On the 5th March 2020, at 11:26 o'clock, in the railway county Braşov, in the running of the passenger train IR no.1818, track II Coşlariu – Teiuş, at the entry into Teiuş railway station, the disposing station movements inspector set wrong the entry route for the train. The train stopped in front of the switch no. 23, without other consequences.

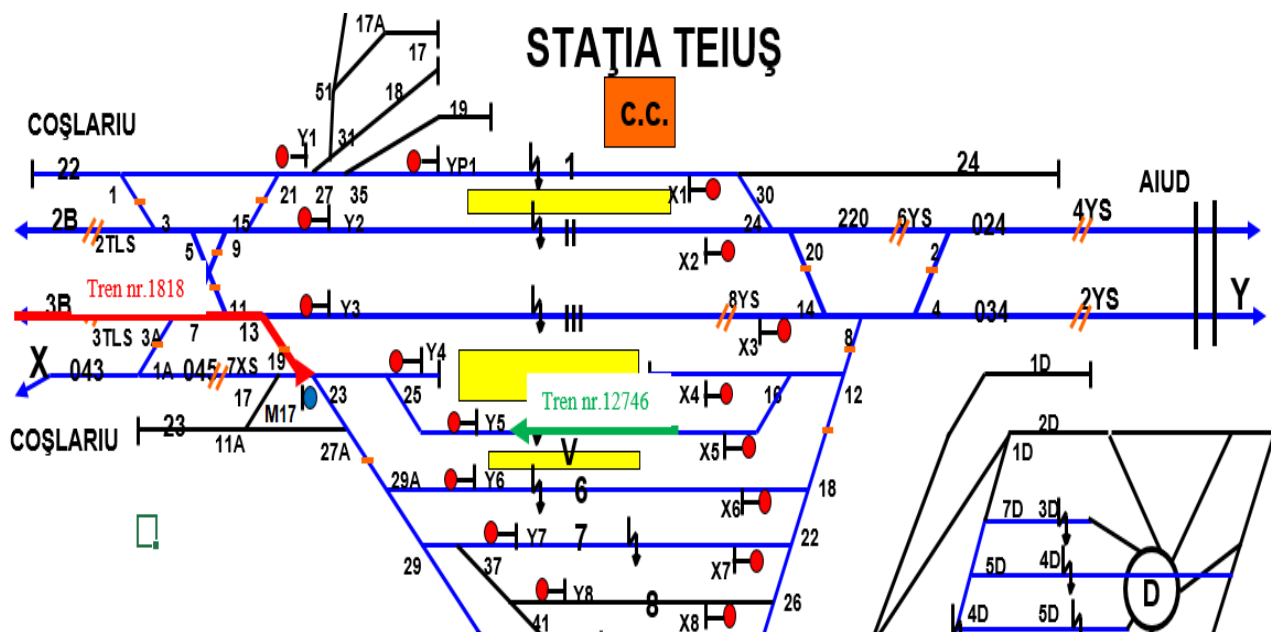
Primirea în stație, la linia III directă a trenului de călători nr. 1818 s-a efectuat cu semnal de chemare aferent semnalului XC. IDM dispozitor a dat comandă verbală către IDM exterior pentru verificarea parcursului de intrare la linia III și a macazurilor aferente. După raportarea comenzii de către IDM exterior, IDM dispozitor a mai verificat o dată macazul 13/19 prin manevrare, dar macazul 13/19 a rămas pe poziția pe minus, cu acces la liniile 5-6.

IDM dispozitor nu a verificat corectitudinea parcursului de primire prin apăsarea butonului control poziție macaz.

După depășirea semnalului de intrare XC, în zona macazelor, mecanicul de locomotivă a observat că parcursul de intrare pe care s-a angajat dă acces la linia 5 ocupată cu trenul IR nr. 12746.

Mecanicul de locomotivă a oprit trenul în fața macazului 23, apoi a luat legătura cu IDM dispozitor. În aceste condiții, mecanicul a acționat pentru darea înapoi a trenului până după semnalul M17.
