## RAPORT DE INVESTIGARE

al incidentului feroviar produs la data de 06.03.2020, ora 15:15, pe raza de activitate a Sucursalei Regionale CF Timișoara, în stația CFR Arad, prin executarea parcursului centralizat de ieșire de la linia 1 pentru trenul de călători IR nr.1766 (aparținând operatorului de transport feroviar SNTFC „CFR Călători” SA) în direcția stației CFR Aradu Nou în loc de stația CFR Glogovăț.

**Raport final**

**4.12.2020**

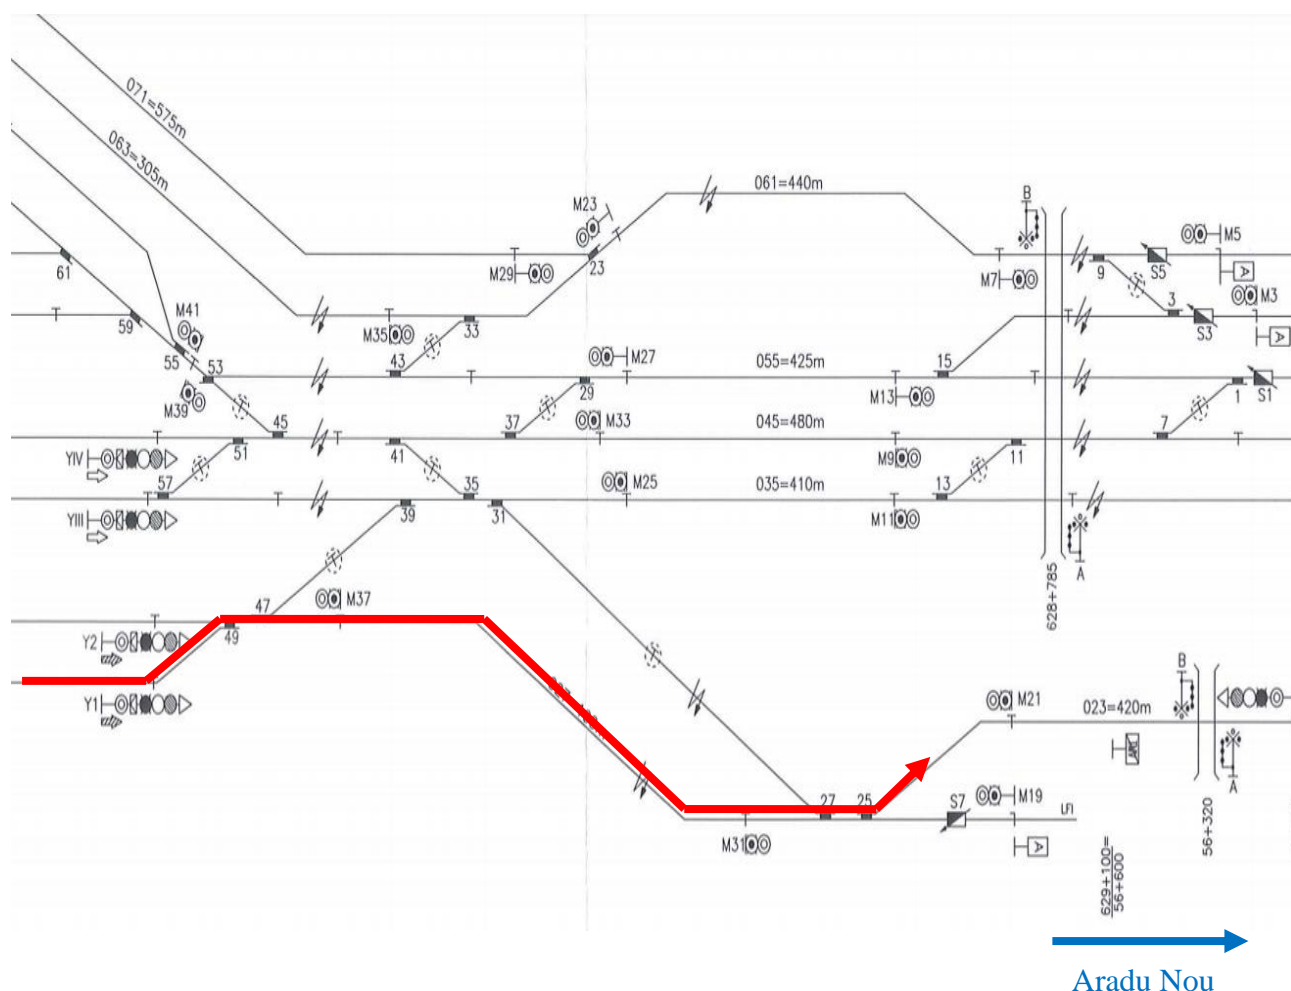
The direct cause of the incident was the disposing station movements inspector end X set wrong the exit route for the passenger train no.1766, to another direction (Aradu Nou) than that stipulated (Glogovăț), forcing the switch no.47 that gives permission to that direction, corroborated with the failure in watching the direction indicator of the exit signal Y1 by the external station movements inspector platform end X and picking up the palette for the dispatching of the train no.1766 to another direction than that stipulated and not-watching of the direction indicator of the exit signal Y1 by the driver of the locomotive hauling the train no.1766 and the occupation of the running line Arad – Aradu Nou.

Fig. 2 Parcursul eronat al trenului nr 1766 de la linia 1 în direcția Aradu Nou

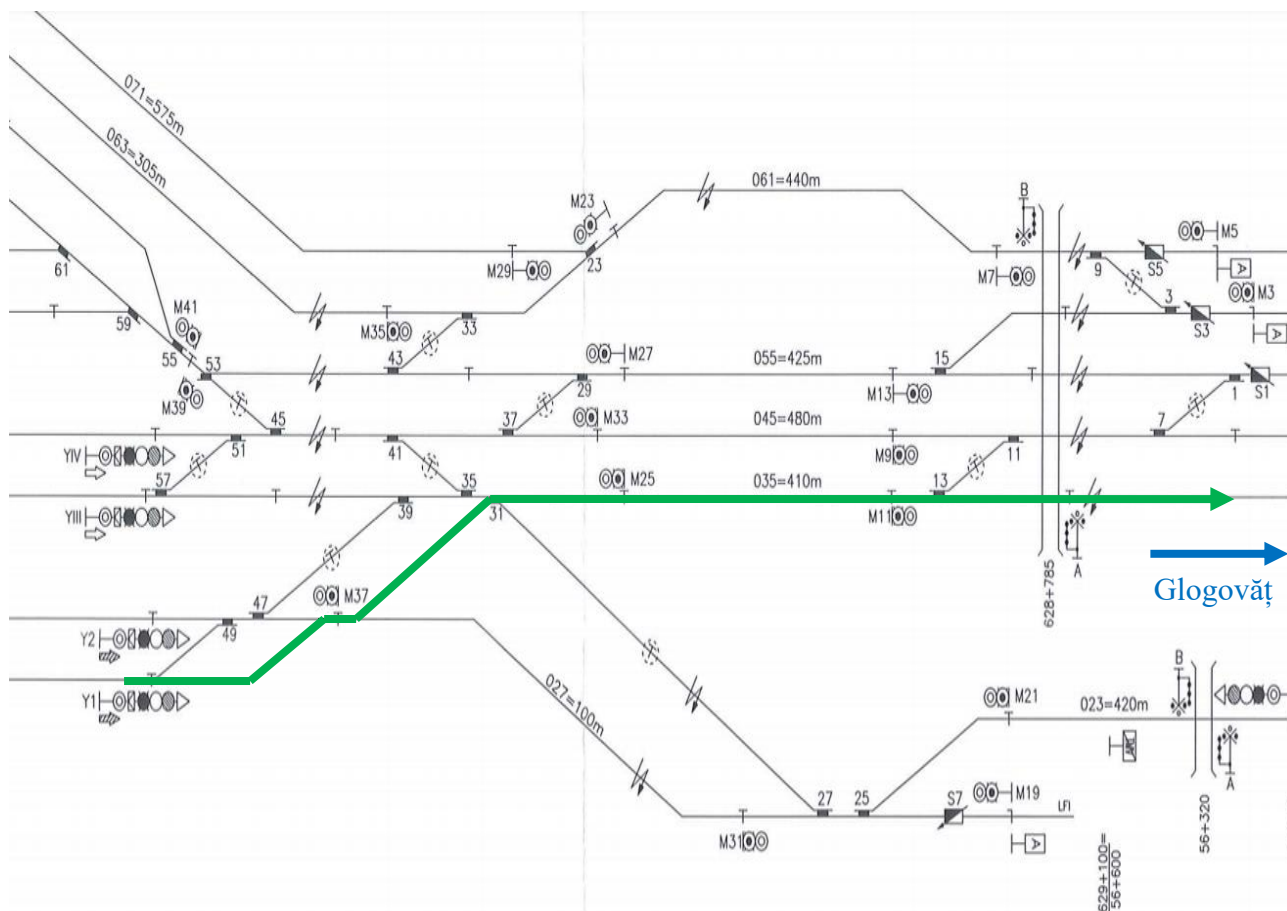
**Fig. 3** *Parcursul corespunzător al trenului nr 1766 de la linia 1 în direcția Glogovăț*

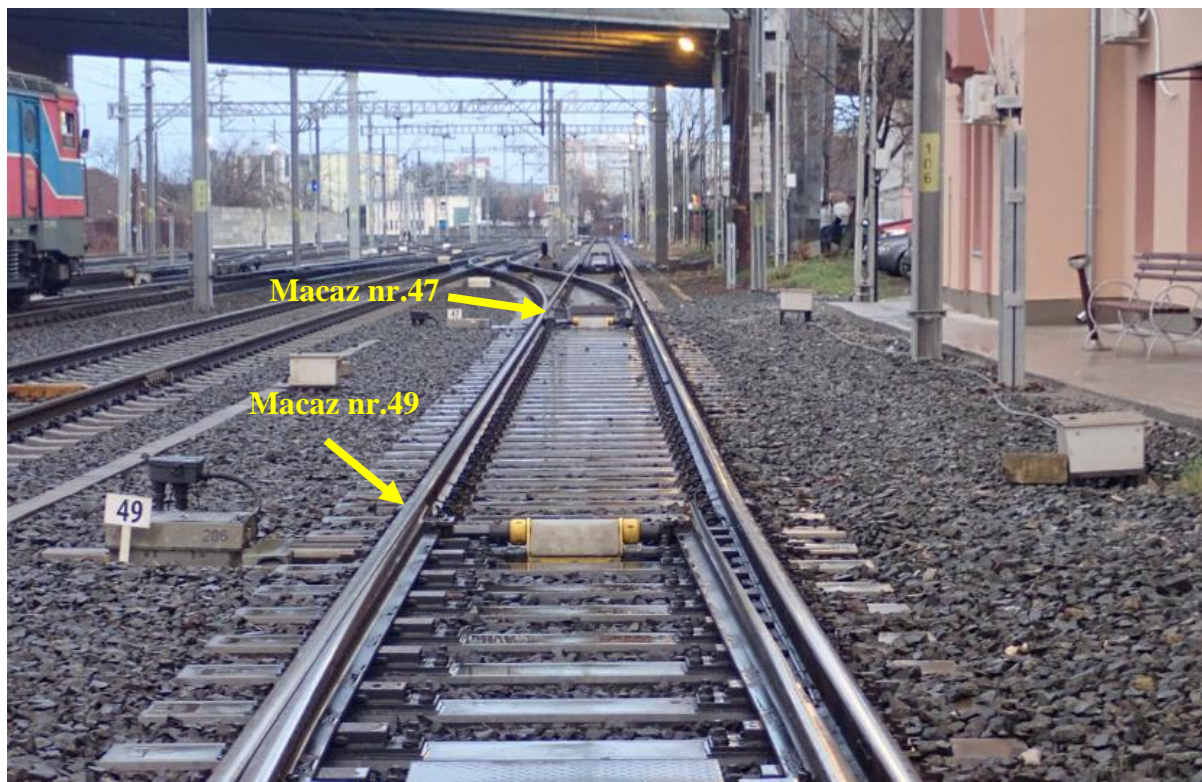
După primirea semnalelor de plecare, mecanicul trenului nr.1766 pune trenul în mișcare și circulă pe parcursul de ieșire centralizat atacând macazul nr.49 (aflat în poziția abătută cu acces la linia 1), macazul nr.47 (aflat în poziția directă cu acces în direcția linia curentă Aradu Nou), (**fig.4**), macazul nr.29 (aflat în poziția directă cu acces în direcția linia curentă Aradu Nou), și macazul nr. 27 (aflat în poziția abătută cu acces în direcția linia curentă Aradu Nou), (**fig.5**) după care observă că nu circulă în direcția corespunzătoare și ia măsuri de oprire a trenului, comunicându-i în același timp IDM dispozitor cap X acest lucru. După oprirea trenului la o distanță de circa 800 m, IDM exterior a emis ordin de circulație mecanicului trenului nr.1766 în care menționează condițiile de regarare la linia 1 peron, apoi, la ora 15:39, trenul nr.1766 este expedit în direcția Glogovăț.

*Fig.4 Poziția macazurilor nr.49 și 47*

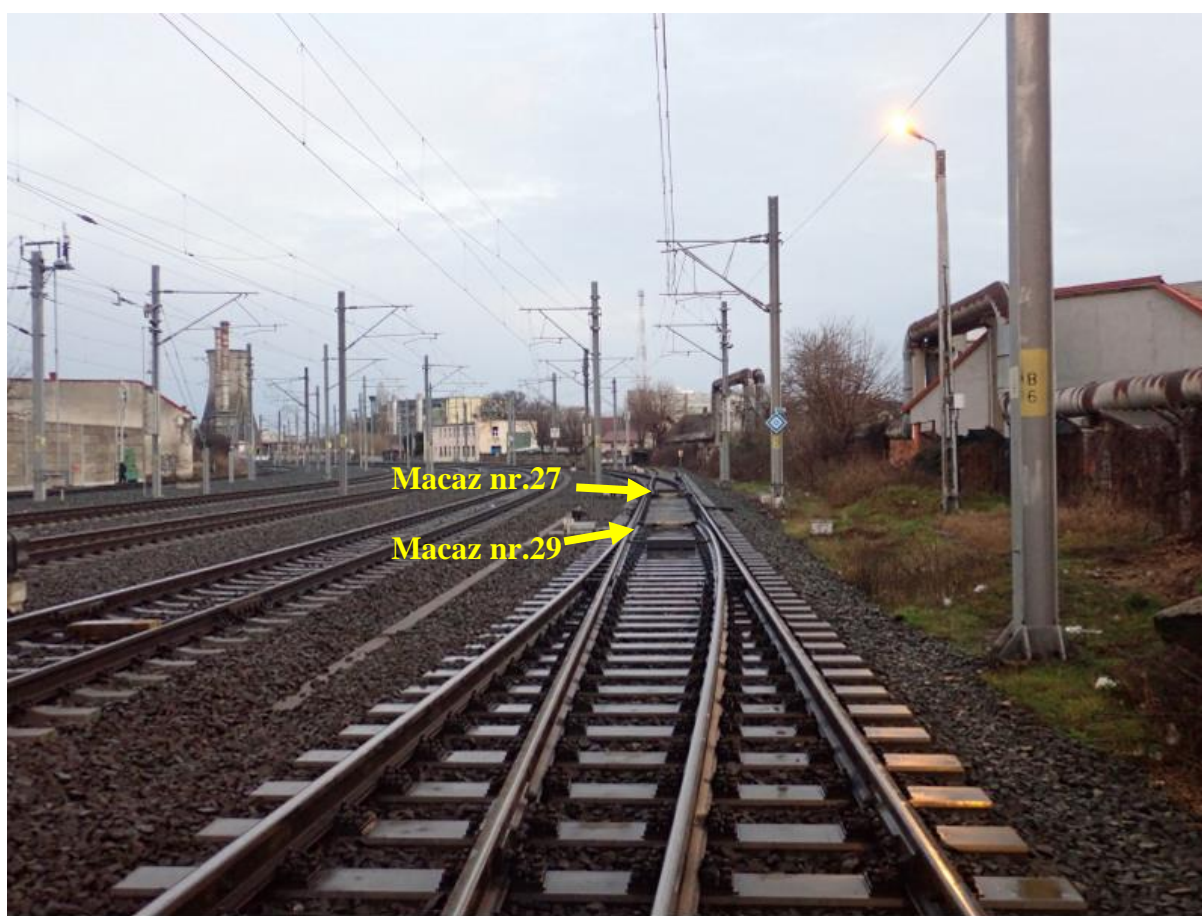
*Fig.5 Poziția macazurilor nr.29 și 27*

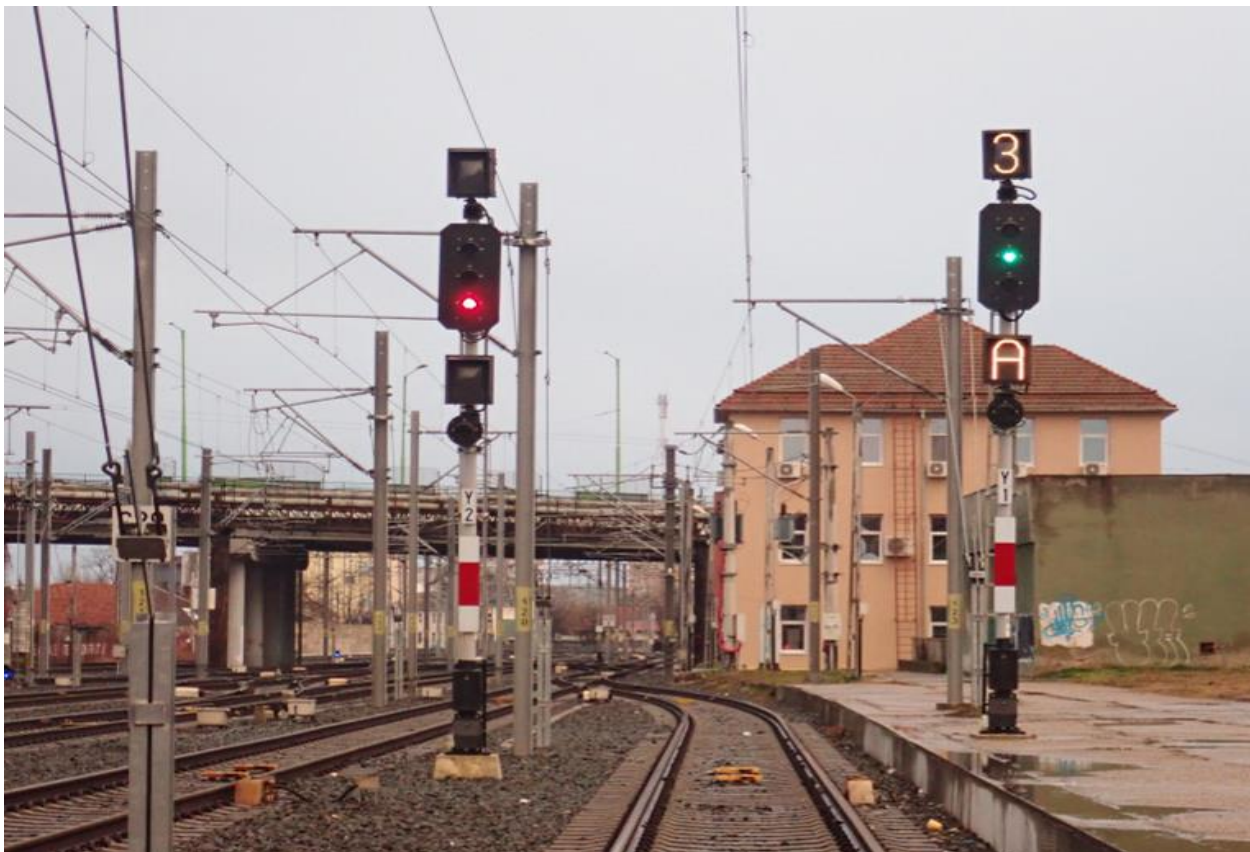
1. La biroul de mișcare:
  - Parcursul setat în instalația CE pe monitoarele de operare a fost semnalizat corespunzător, neexistând semnalizată vreo eroare sau defect la indicatorii generali ai semnalelor luminoase;
2. La exterior:
  - Circuitele de cale din parcursul comandat libere;
  - Macazurile cu control din parcursul comandat;
  - Instalația SAT Km 56+320 închisă cu control;
  - Semnalul de ieșire Y1 s-a pus pe liber cu indicația de „verde” afișată cifra „3” și cu indicatorul de direcție aprins cu litera „A” (fig.6).

*Fig.6 Indicația semnalului de ieșire Y1.*

3. Failure in taking the measures for the stop upon the unsuitable position of the direction indication that was on A instead G, according to art.121(3) from the Signalling Regulation no. 004/2006.

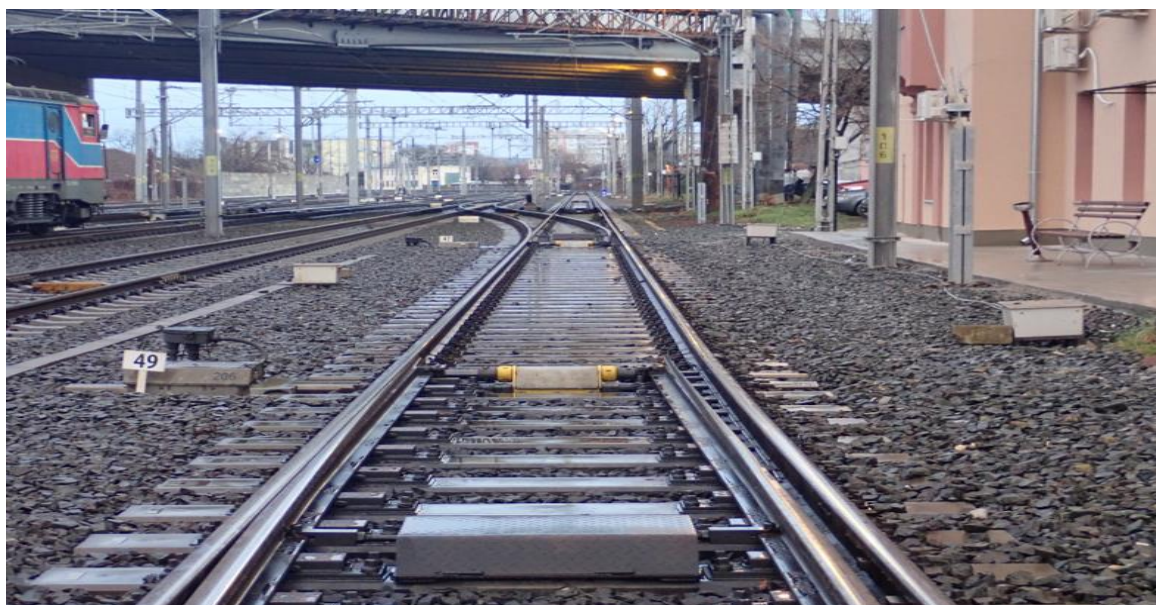
Macazul nr. 49 în poziția abătută cu acces la linia 1

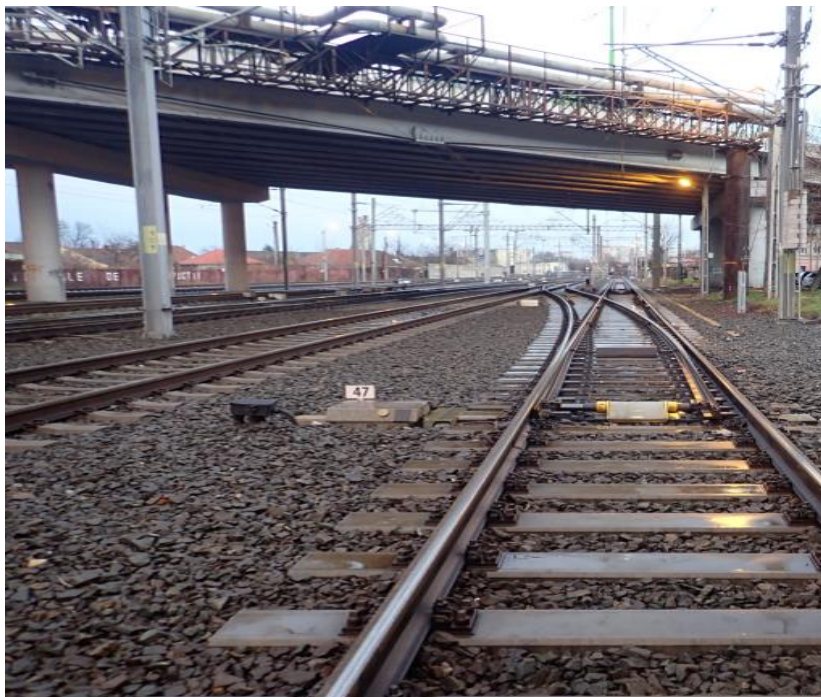
Macazul nr.47 în poziția directă cu acces la linia curentă Arad-Aradu Nou
