RAPORT DE INVESTIGARE

privind accidentul feroviar grav produs la data de 05.04.2020,
pe raza de activitate a Sucursalei Regionale de Căi Ferate Brașov,
între haltele de mișcare Augustin și Racoș,
prin declanșarea unui incendiu la cele două vagoane din compunerea trenului de călători Regio
nr.3535, aparținând SNTFC „CFR Călători” SA.

*Raport final
01 aprilie 2021*

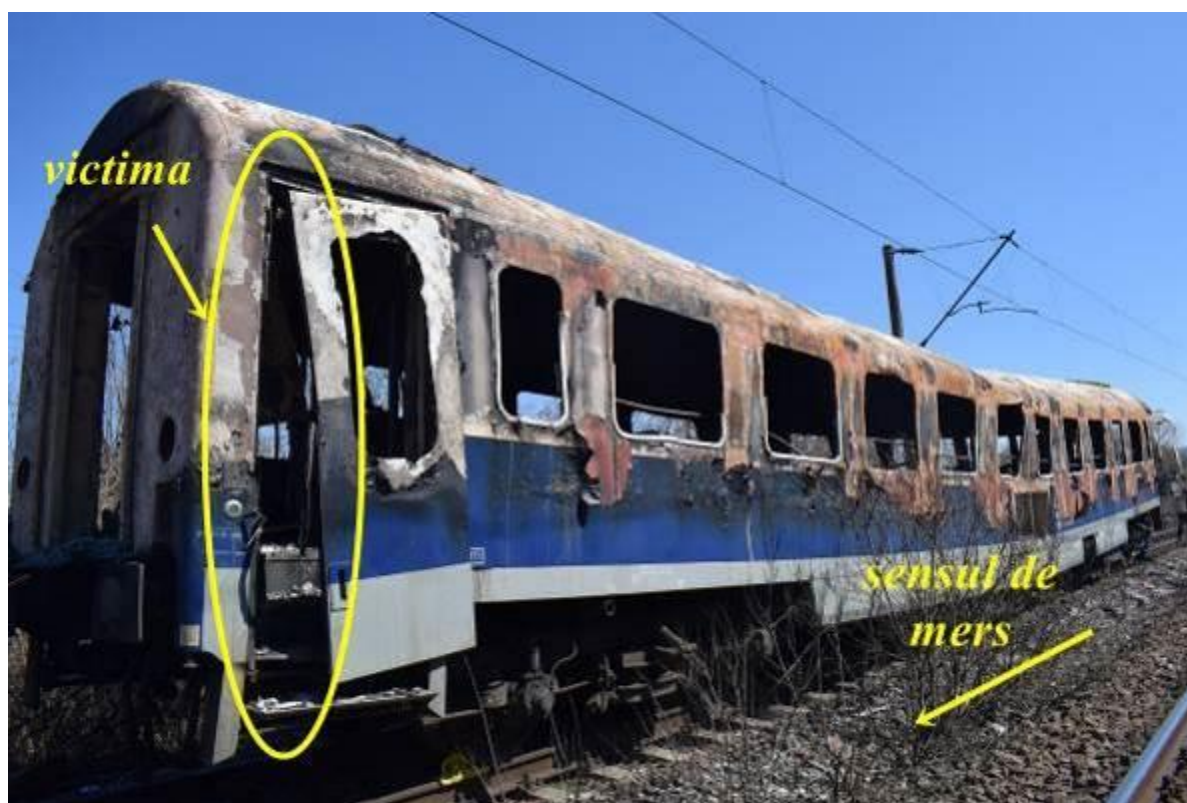
Foto nr.3 – ușa unde a fost constatată victima – Foto Poliția TF Brașov

După încheierea acțiunilor de stingere a incendiului, în cel de al 2-lea vagon din tren (vagonul de la care a pornit incendiul), lângă ușa din față stânga, în sensul de mers al trenului, a fost constatată de către pompierii militari, o persoană carbonizată, căzută și sprijinită de ușă, ușa fiind închisă în momentul constatării și pe toată durata acțiunii de stingere – *foto nr.3*.

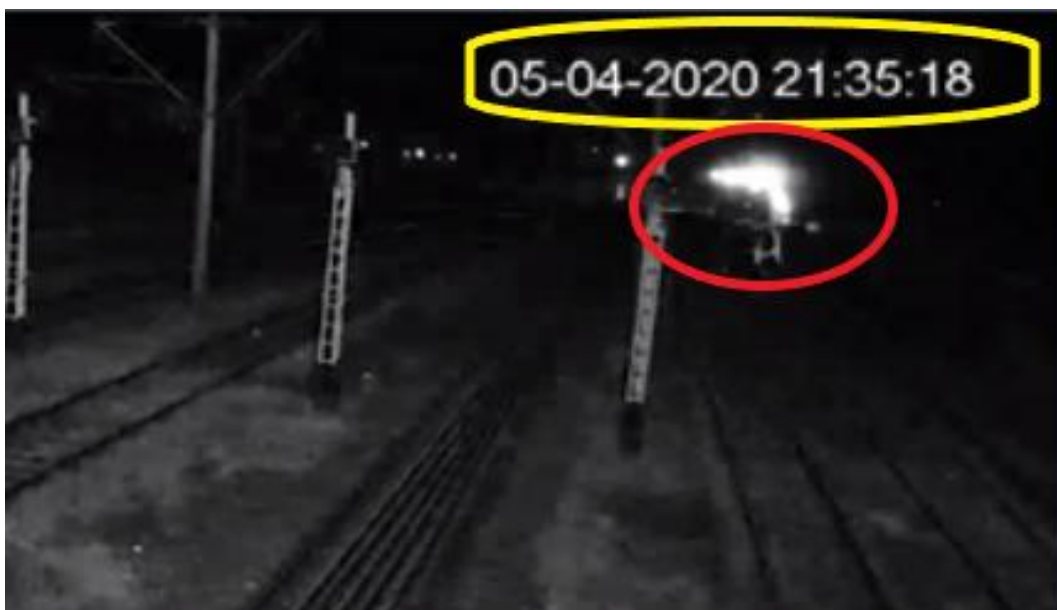
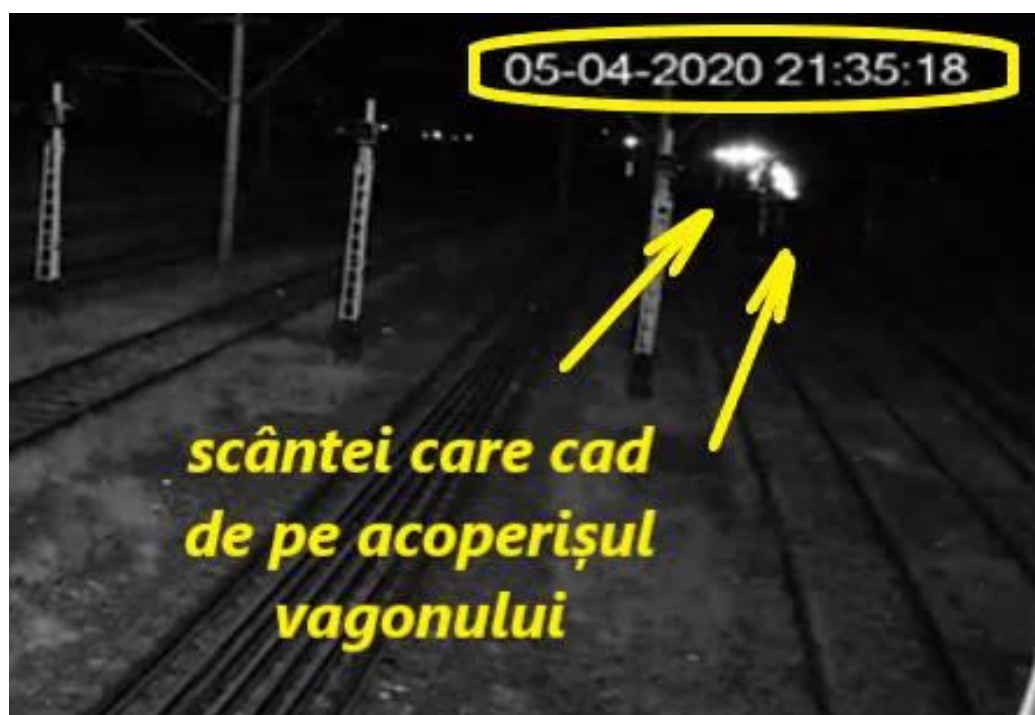
Timpul de declanșare al arcului electric a fost de circa 2 secunde, după finalizarea lui, respectiv la ora **21:35:18**, pe imaginile filmate observându-se jerbe de scântei care cad de pe acoperișul ultimului vagon în ambele părți stânga-dreapta ale acestuia, într-o mai mare cantitate spre partea dreaptă – *foto nr.8-9*.

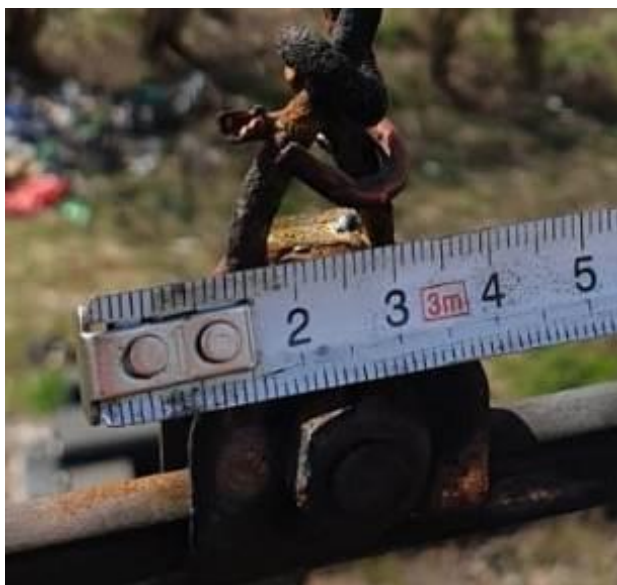
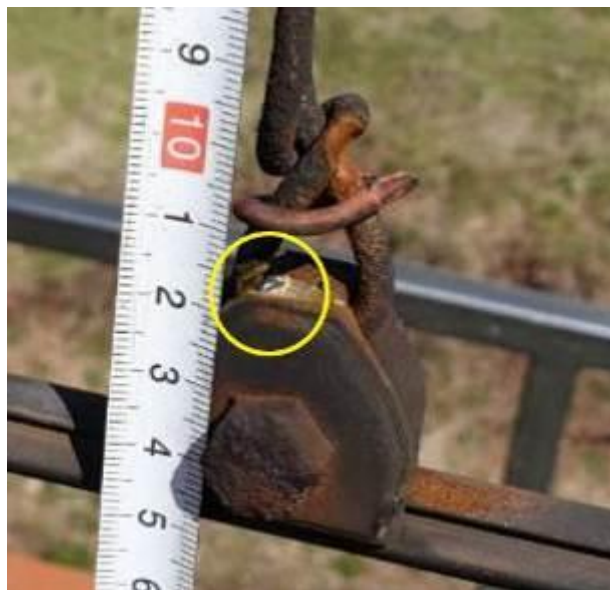
La a doua pendulă după stâlpu LC nr.75 în sensul de mers al trenului a fost constatată o bucată de cablu izolat cu o secțiune de 1,5 mm², care era răsucită pe pendula elastică în partea inferioară a acesteia, lângă clema de prindere pe firul de contact a pendulei, cu material topit depus pe aceasta. Șurubul de fixare a clemei de prindere pe firul de contact era ruginit, fără urme mecanice, ceea ce indica că nu s-a intervenit la el după producerea accidentului – *foto nr.10,11*.

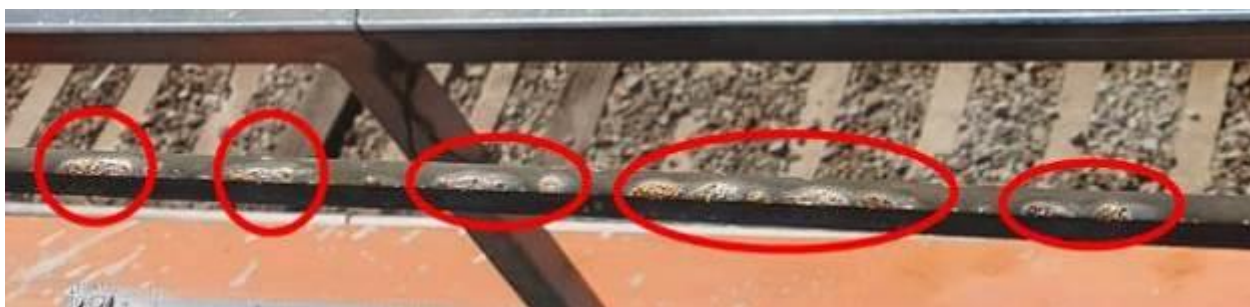
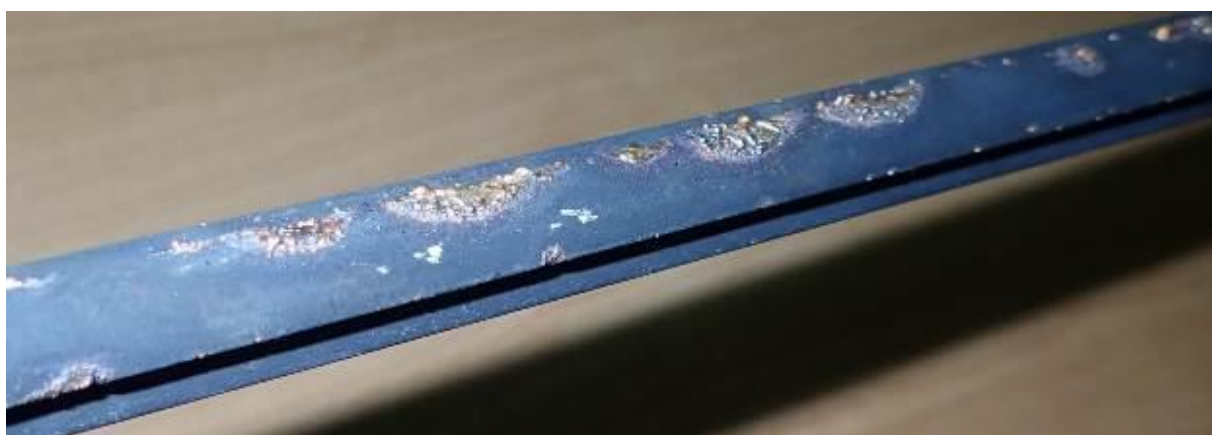
De la această pendulă, în sensul de mers al trenului, pe suprafața superioară a firului de contact (unde nu există contact cu peria pantografului) au fost constatate urme ușoare de topire a materialului de pe firul de contact pe o lungime de 3,6 m – *foto nr.12,13*

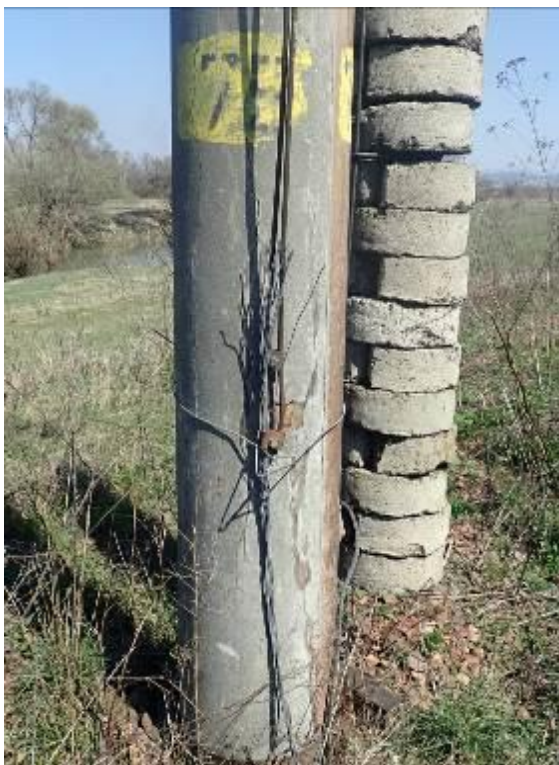
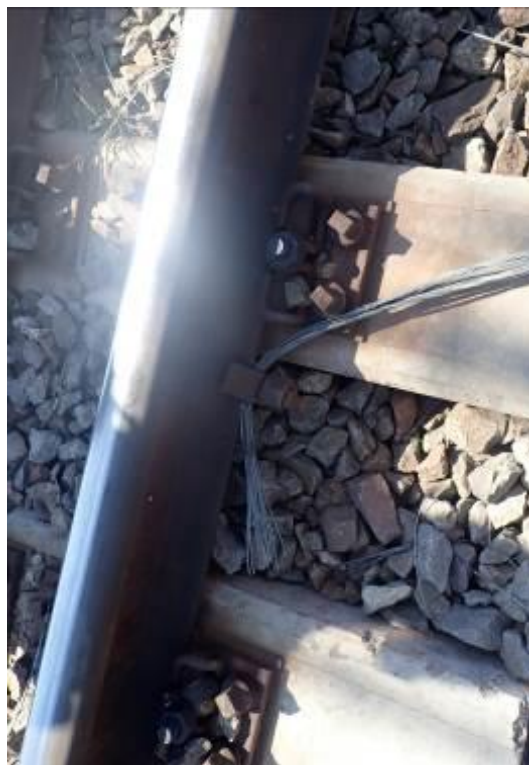
La stâlpul nr.79, legătura de protecție este confecționată din fier beton și cablu purtător, fără interstițiu, cu legătură la returul de tracțiune, fără urme de conturare – *foto nr.14,15*.

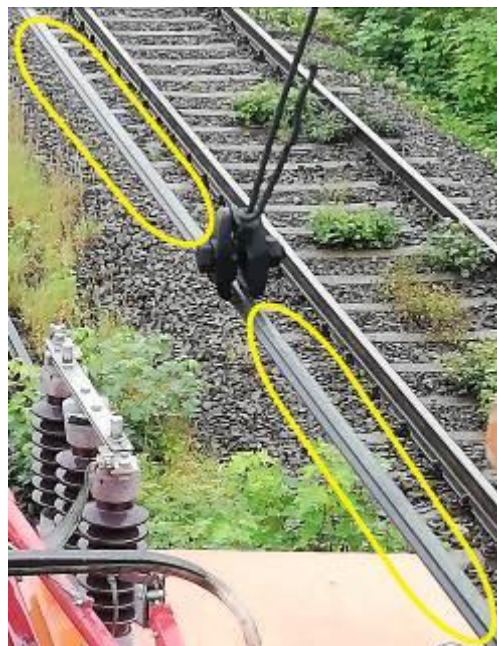
Foto nr.17

În urma verificării firului de contact în zona producerii arcului electric, s-a constatat că pe suprafața superioară a acestuia, nu erau depuneri de material topit sau urme de topire a firului de contact ca urmare a scânteilor produse de arc electric – *foto nr.17*.

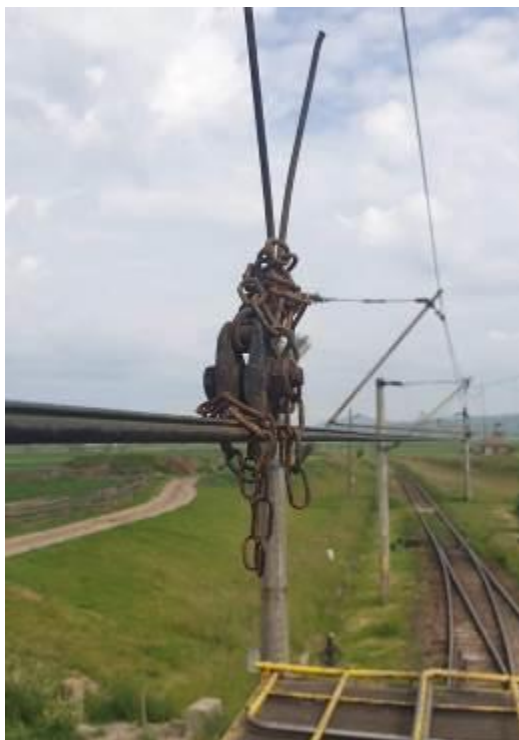
Foto nr.18

În *Foto nr.18* este prezentat cazul produs la data 09.06.2020 când, în zona stației CFR Sânsimion (în altă zonă a SRCF Brașov), la stâlpul LC nr.46 a fost constatată o bucată de lanț metalic înfășurată în jurul unei pendule, în zona clemiei de prindere dinspre firul conductor al LC.

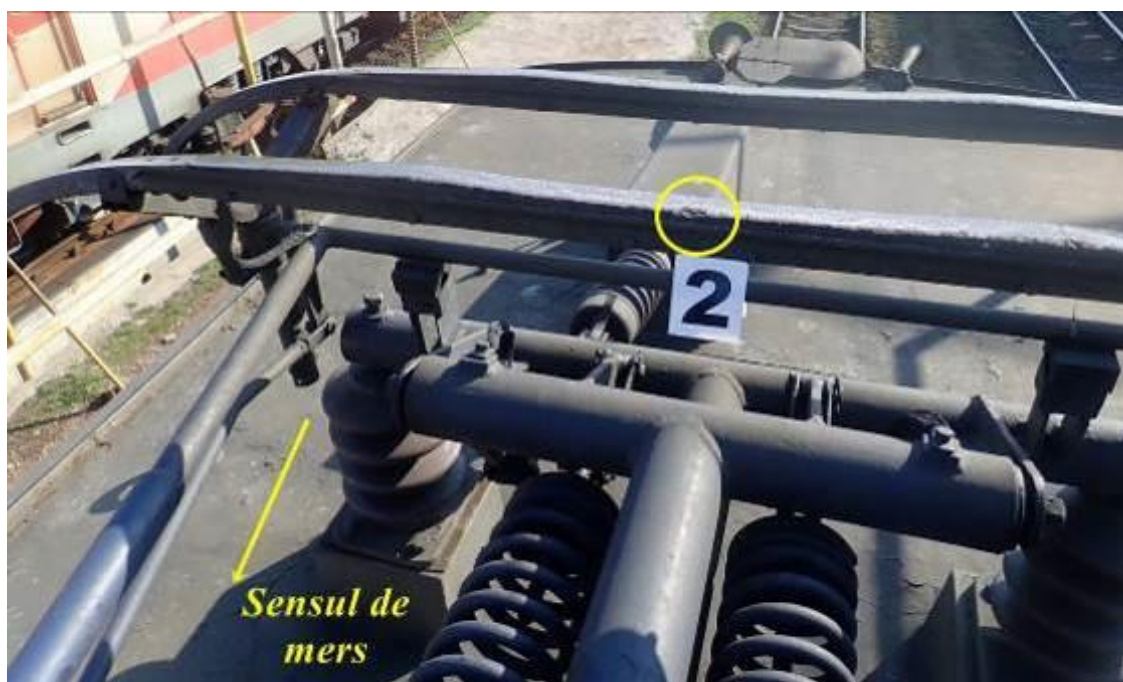
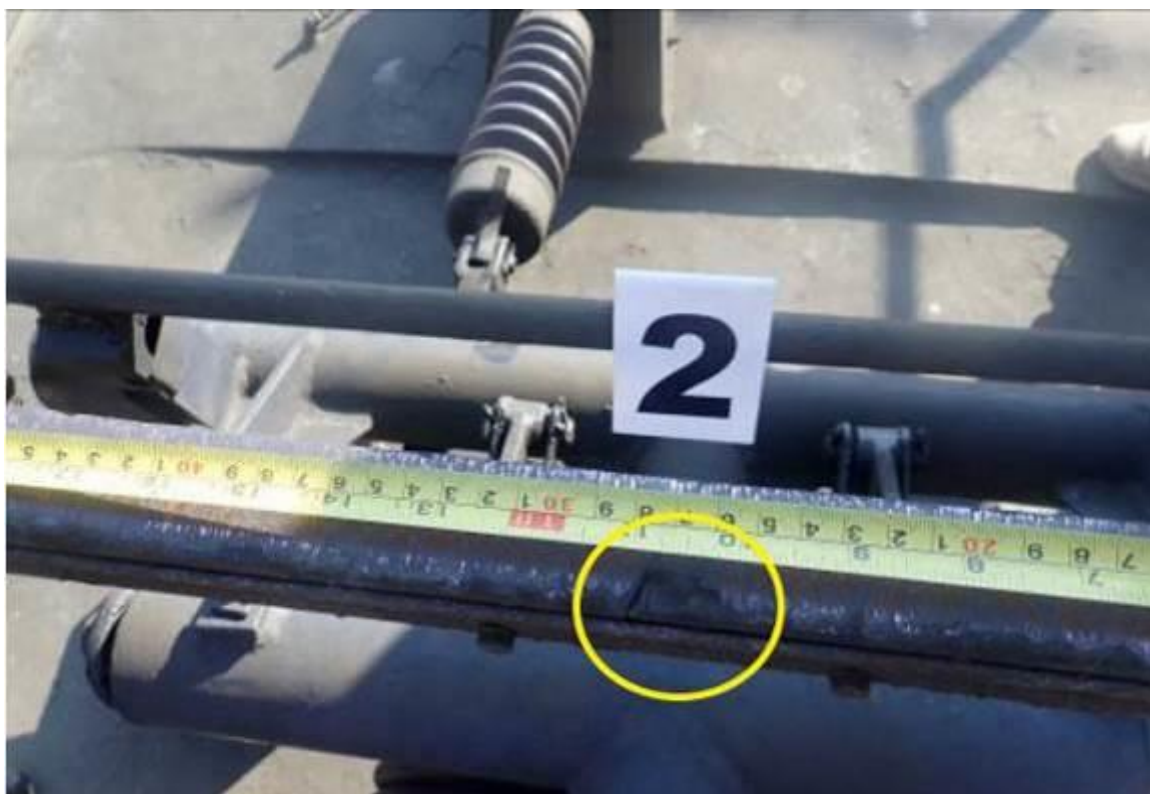
Pe ambele perii ale pantografului activ la momentul producerii accidentului (pantograful nr.2), s-au constatat urme normale de lucru rezultate prin frecarea cu firul de contact. Prima perie a acestuia în sensul de mers, seria 8 SC 88786, prezenta o fisură aflată la o distanță de 23 cm de capătul din stânga a sensului de mers, iar în zona de îmbinare, peria din partea stângă avea în partea din față o ciupitură cu o lungime de 3 cm și o lățime de circa 1 cm – *foto nr.19,20*. După aspectul acesteia, fără urme de luciu, se poate considera că, după producerea ei pe această perie firul de contact nu a mai frecat îndeajuns pentru a produce modificarea suprafeței și apariția luciului. Având în vedere cele prezentate anterior, membrii comisiei de investigare au concluzionat că aceasta a fost produsă anterior/cu ocazia producerii accidentului. A doua perie nu prezenta urme de dezlipire de cărbune de pe sanie.

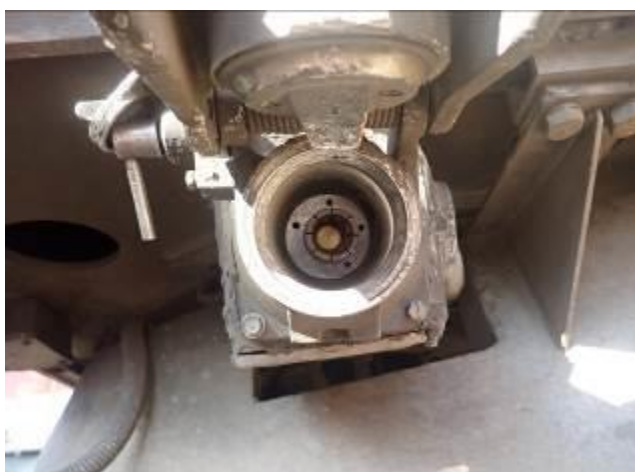
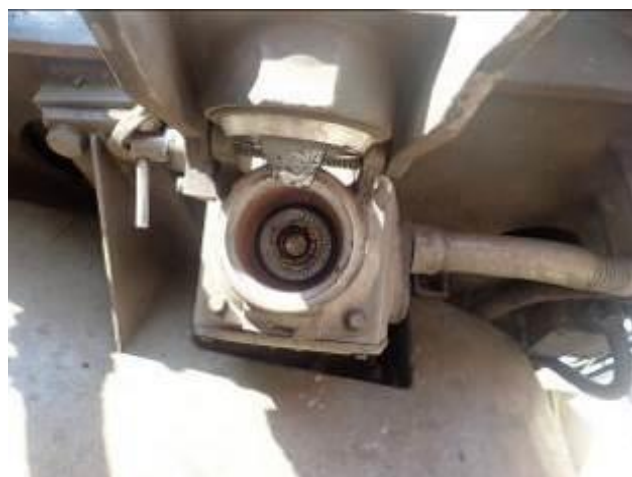
Cupla de înaltă tensiune, activă la momentul producerii accidentului – *foto nr.21*, era fără urme de conturare la exterior și interior. Cealaltă cuplă de înaltă tensiune de la postul de conducere nr.2, inactivă în momentul producerii accidentului, era în aceeași stare ca și cupla activă – *foto nr.22*.

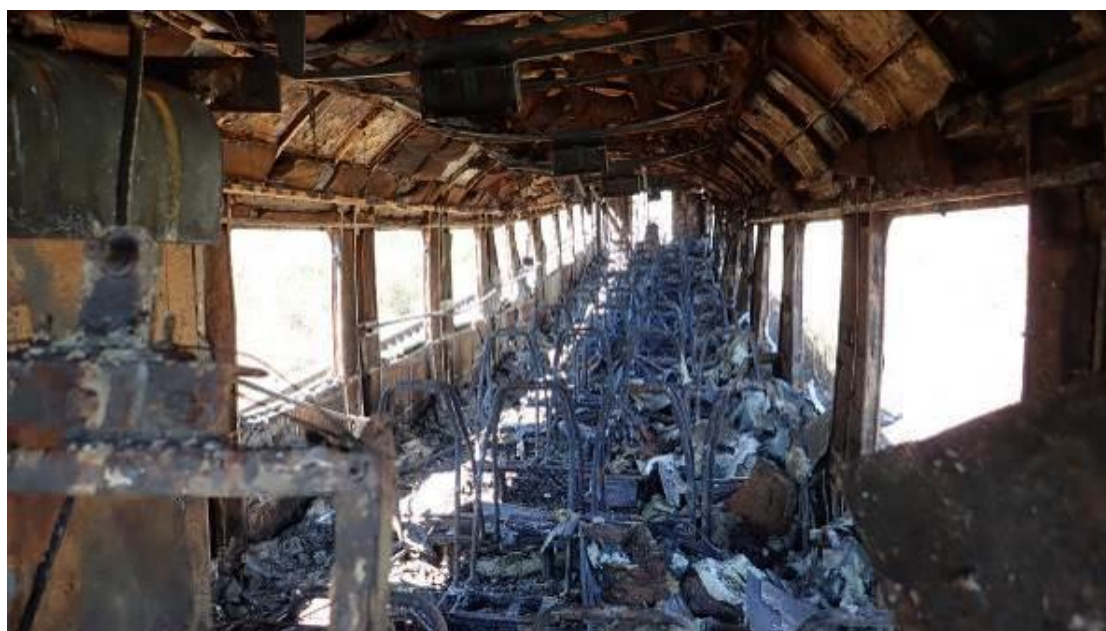
Foto nr.25

Interiorul vagonului era afectat de incendiu în proporție de 100% - *foto nr.25.*

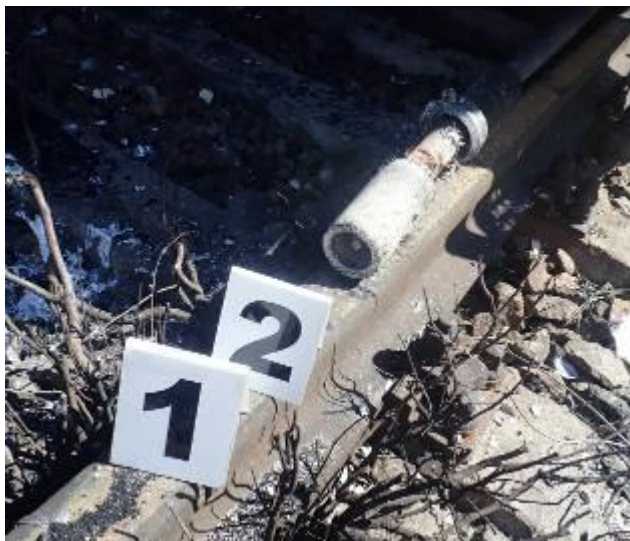
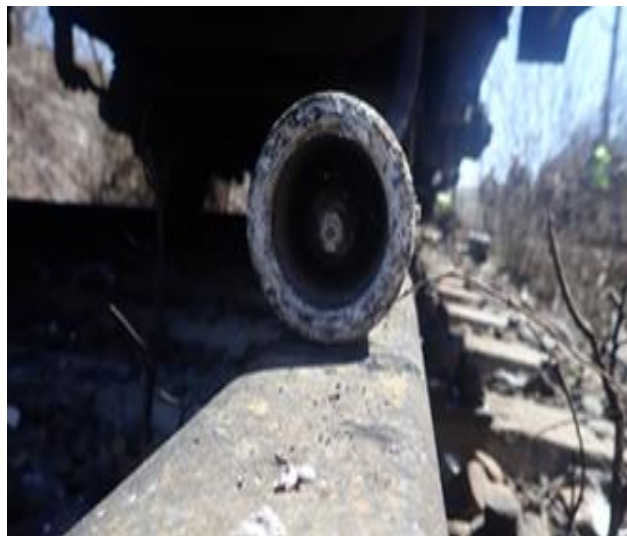
filetul de pe izolator și deplasat în lungul conductorului -foto nr.34,35. Cupla de înaltă tensiune aferentă capătului dinspre urma trenului a fost găsită fixată în suportul de repaus.

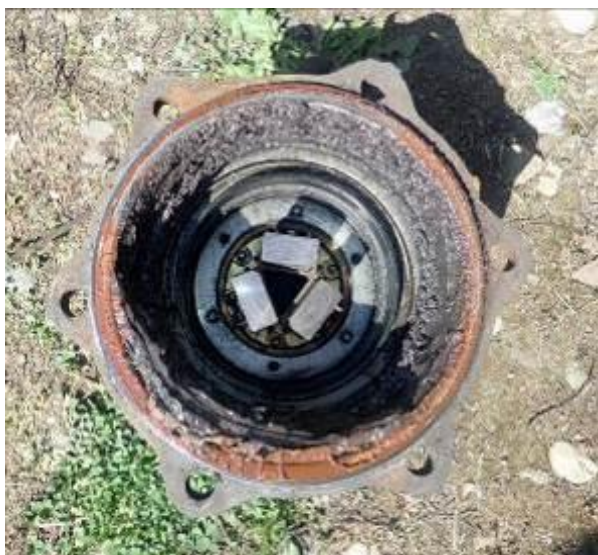
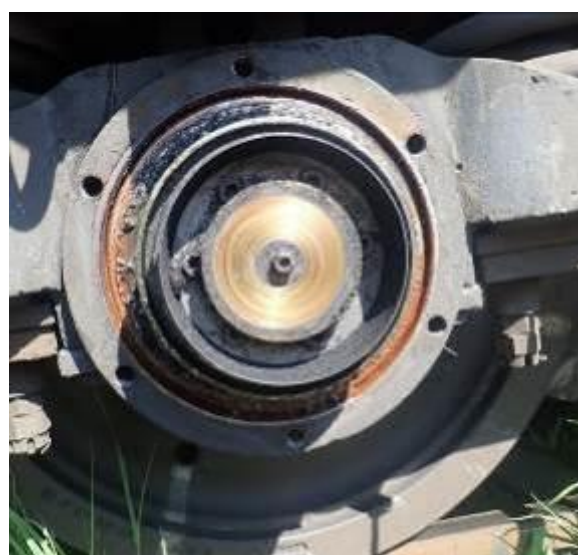
- a fost verificată roata unde este montat dispozitivul SHUNK, de retur de curent, de la boghiul corespunzător capătului cu tabloul electric, fără a se constata urme de arc electric pe suprafața de rulare;
- a fost demontat capacul dispozitivului SHUNK de la boghiul corespunzător capătului cu tabloul electric și a fost fotografiat. Nu s-au constatat urme de funcționare anormală sau urme de arc electric – *foto nr.40,41*.

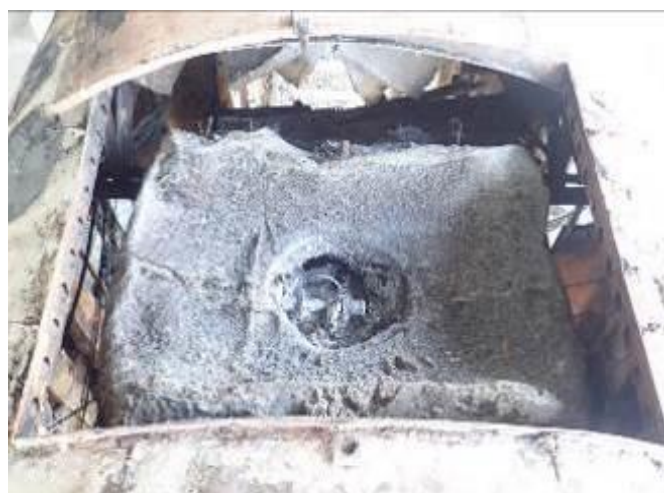
Foto nr.43

De asemenea, s-a procedat la demontarea capacului de pe acoperiș din capătul cu frâna de mână, (partea din față a vagonului în sensul de mers) aspectându-se partea superioară a rezervorului de apă. În urma acestei aspectări s-a constatat că izolația de pe partea superioară a rezervorului de apă era afectată termic mai puternic decât la celălalt rezervor, dar nu la fel de puternic ca izolația de sub acoperișul vagonului – *foto nr.43*.

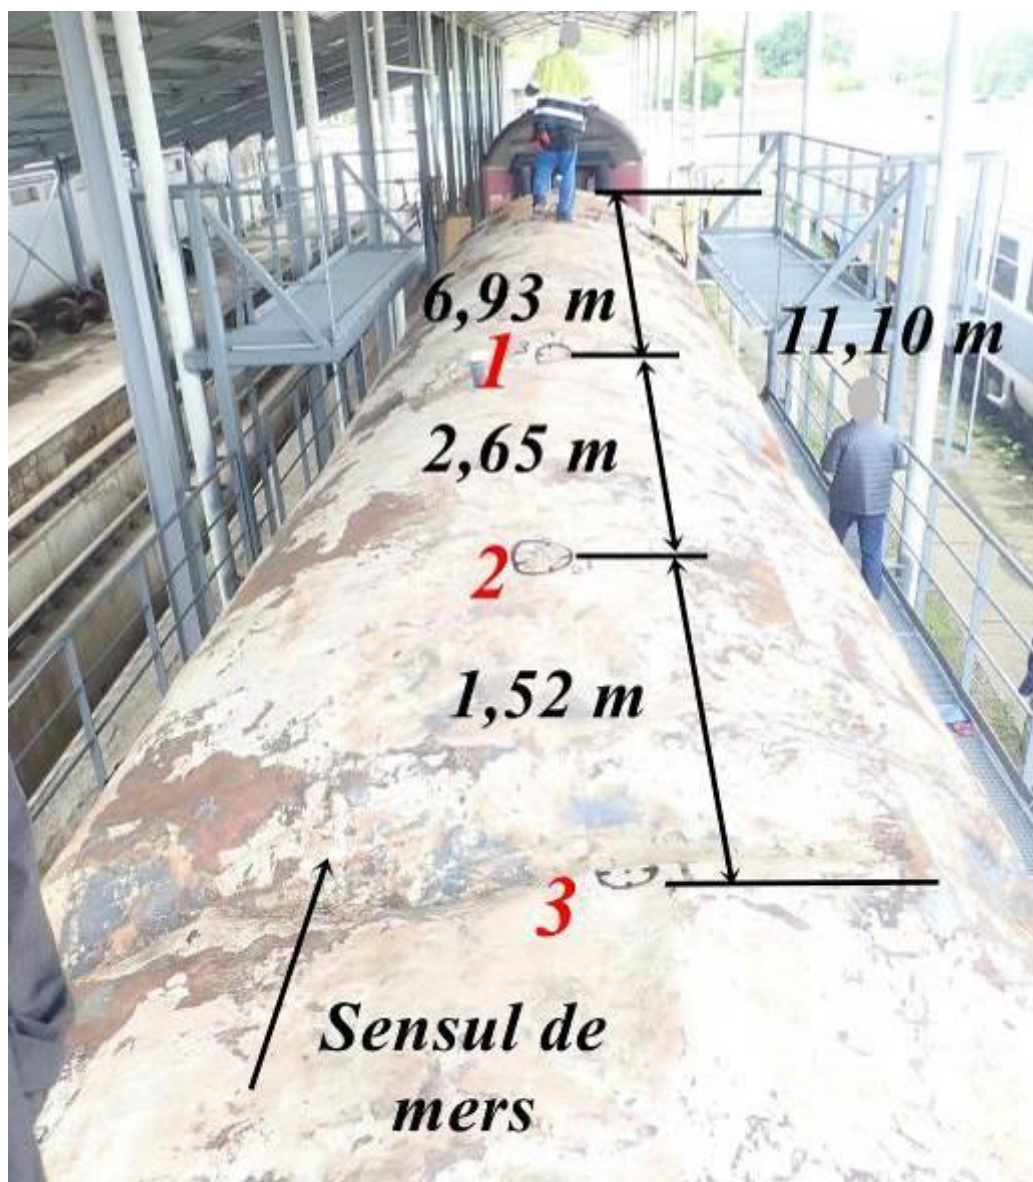
Foto nr.44

Conform celor prezentate mai sus, prima gaură în acoperiș (nr.1), în sensul de mers, s-a produs la o distanță de 6,93 m de capătul din față al vagonului – *foto nr.44*.

- Găurile de secțiune circulară și diametre relativ mici s-au format prin topire, cauzată probabil de o descărcare electrică;
- Microstructura în masa tablei denotă faptul că a fost afectată de o temperatură de peste 1000°C, dar care nu a depășit 1500°C. Temperatura înaltă a condus la corodarea limitelor și destructurarea acestora;
- Până la 1493°C (temperatura solidus), structura oțelului este complet solidă. Peste această temperatură, în masa oțelului apar primele zone de fază lichidă la limita dintre grăunți;
- De la aproximativ 1532°C (temperatura lichidus), structura oțelului devine complet lichidă (topitură).

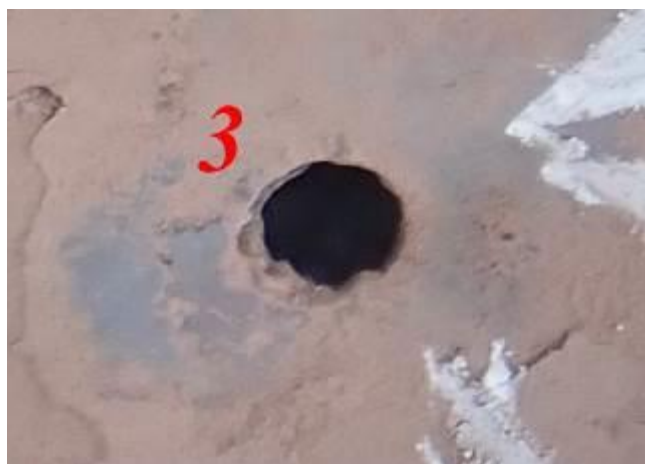
Foto nr.47 – gaura nr.3

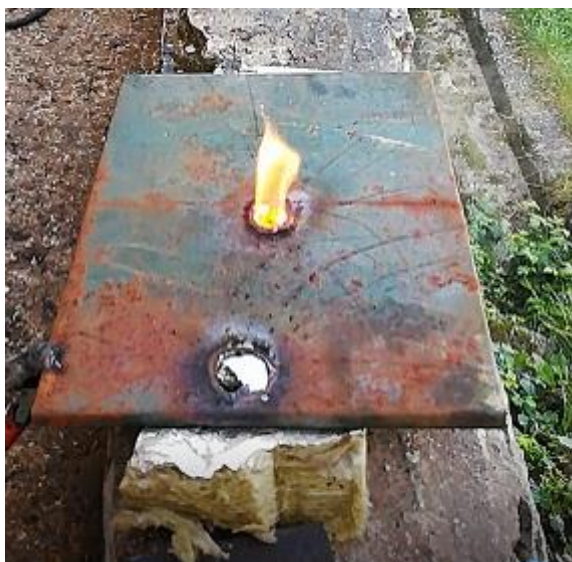
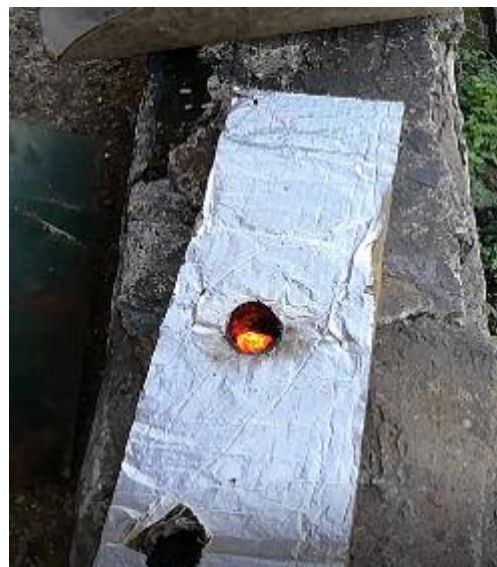
A doua simulare a fost efectuată în aceleași condiții ca prima, cu deosebirea că izolația a fost poziționată cu folia de aluminiu în contact cu tabla. Constatările au fost similare cu cele de la prima simulare – *foto nr.52,53*.

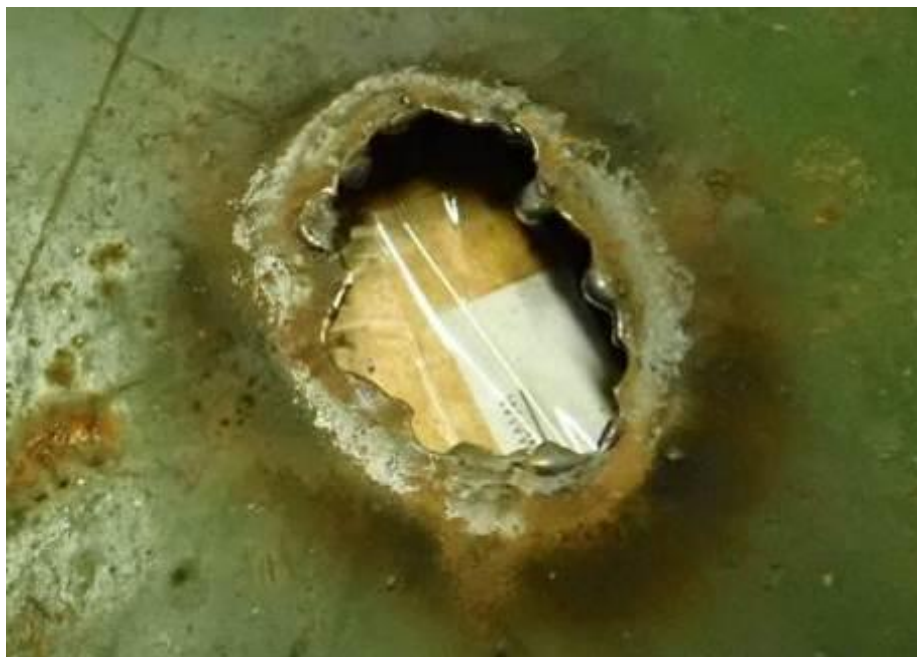
Foto nr.56

După finalizarea celor trei simulări, în tabla utilizată, găurile rezultate aveau aspect asemănător cu cel constatat pe acoperișul vagonului – *foto nr.56*, cu mențiunea că, timpul de expunere la arcul electric, cu ocazia simulărilor, a fost mai mare, ca urmare a amperajului mult mai mic utilizat, fapt ce a condus la obținerea unor găuri de diametre mai mari decât cele constatate pe acoperișul vagonului, dar cu aspect al circumferinței asemănător.

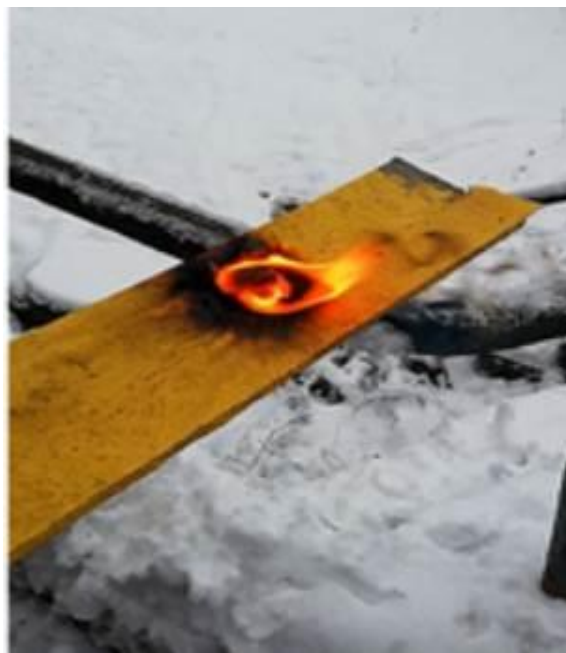
Constatările au fost asemănătoare cu cele anterioare, cu mențiunea că materialul PAFS a rămas aprins arzând cu flacără, după numai 2 secunde de la pătrunderea materialului topit prin izolație, afectând și cealaltă parte a acestuia, care nu a fost în contact cu materialul de izolat – *foto nr.57÷60*. Menționăm faptul că flacăra rezultată a fost foarte greu de stins.

Foto nr.58 – ardere PAFS

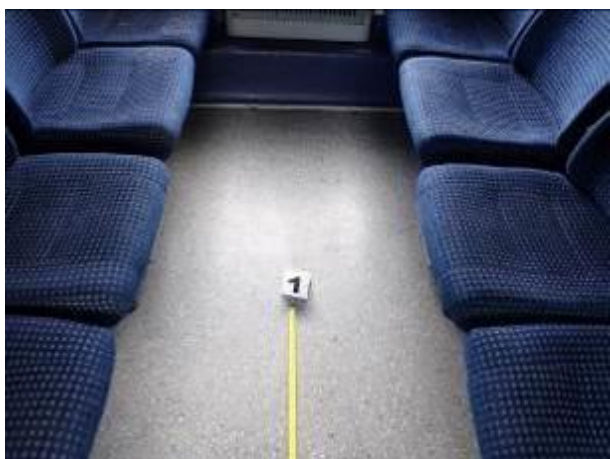
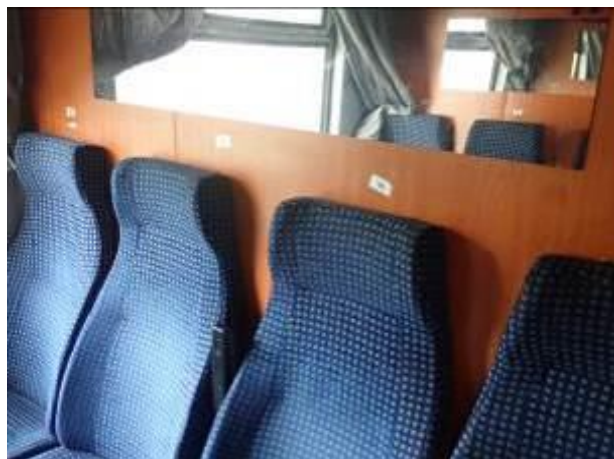
Prima gaură în sensul de mers (nr.1) s-a produs în zona compartimentului cu locurile nr.31÷38, în mijlocul acestuia, între locurile nr.33 și nr.38 – *foto nr.62,63*.

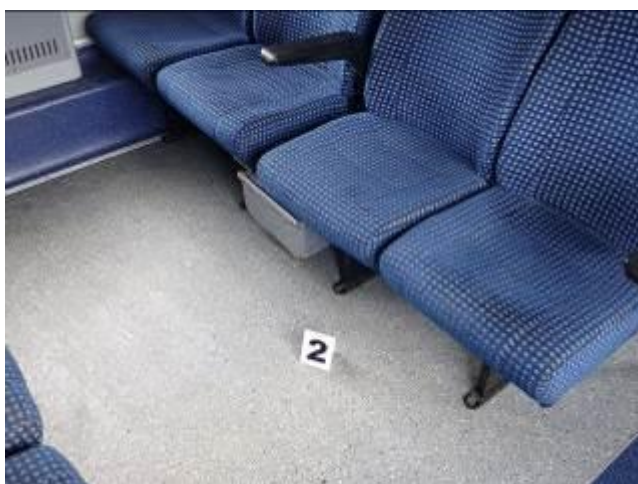
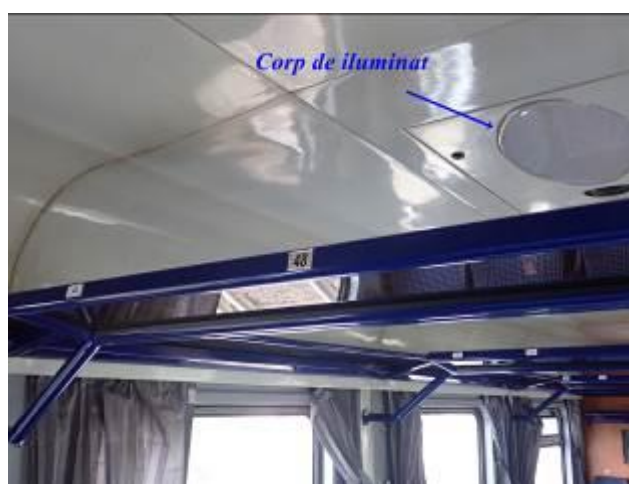
A doua gaură în sensul de mers (nr.2) s-a produs în zona salonului cu locurile nr.41÷48, în mijlocul acestuia, respectiv în zona locului nr.48 – *foto nr.64,65.*

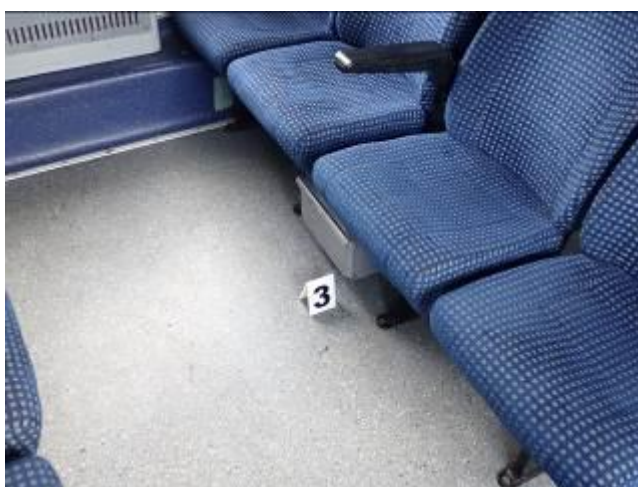
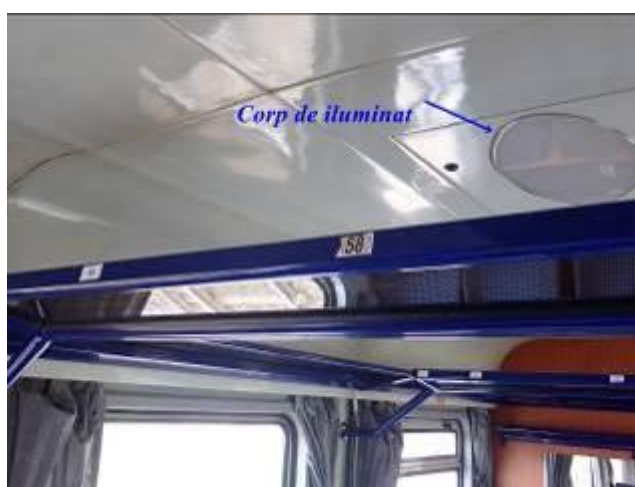
A treia gaură în sensul de mers (nr.3) s-a produs în zona salonului cu locurile nr.51÷58, în mijlocul acestuia, respectiv în zona locului nr.58 – *foto nr.66,67.*
