RAPORT DE INVESTIGARE

al accidentului feroviar produs la data de 17.04.2020, ora 15:25, pe raza de activitate a Sucursalei Regionale CF Iași, în stația CFR Vatra Dornei, în circulația trenului de marfă nr.80489, prin deraierea de o osie a locomotivei EA 426, pe schimbătorul de cale nr.24.

*Raport de investigare – ediție finală
15 Aprilie 2021*

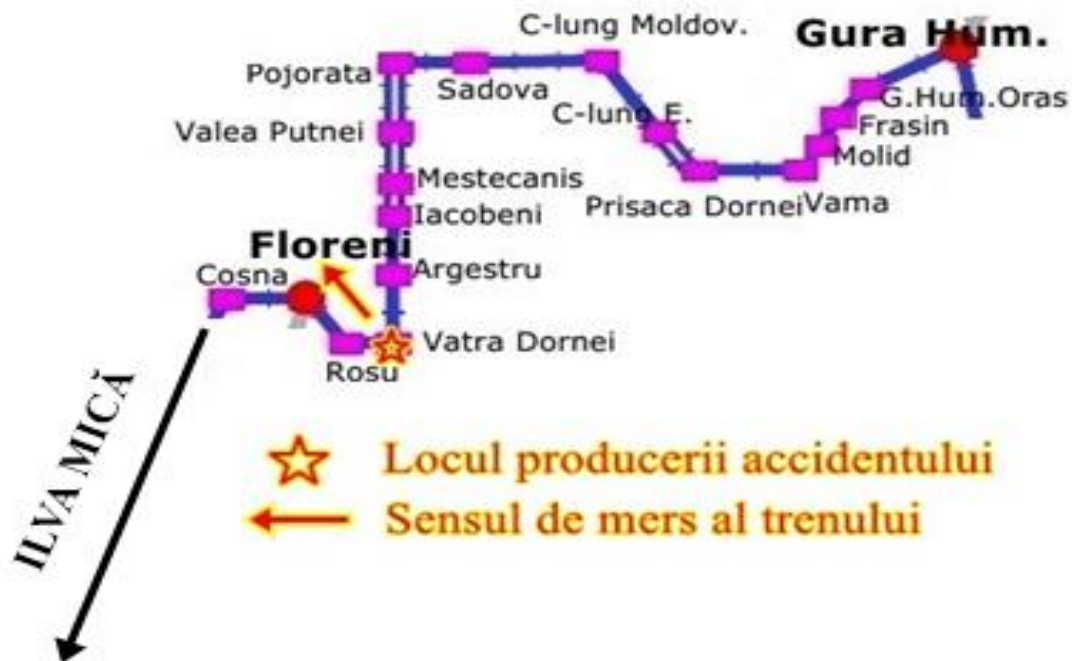
Figure no.1 – Accident site

The accident site (presented in the figure no.1) is in the railway county Iași, track section Suceava – Vatra Dornei – Ilva Mică, electrified single-track line, interoperable one, managed by CNCF „CFR” SA.

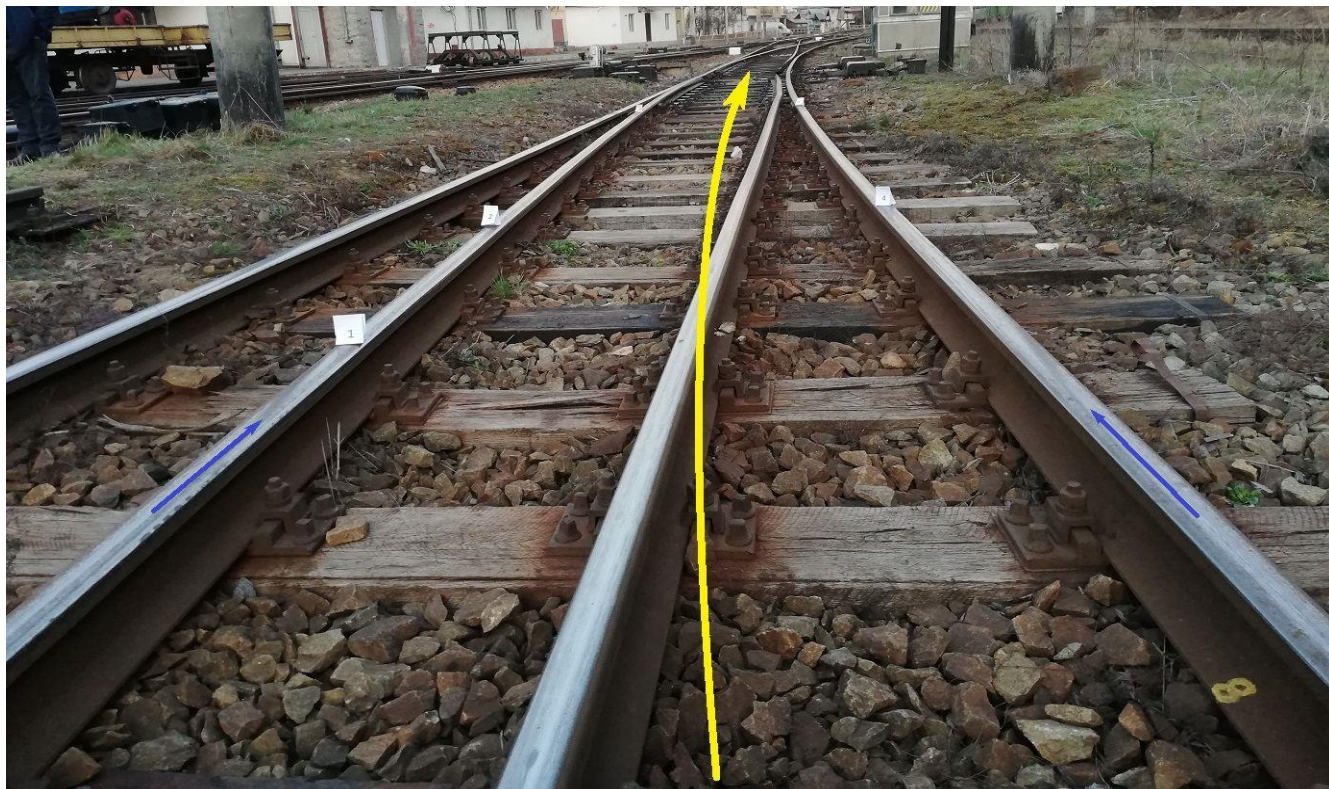
Foto nr.1 – Parcursul de la linia 7 comandat pentru trenul de marfă nr.80489 (locom. izolată EA 426)

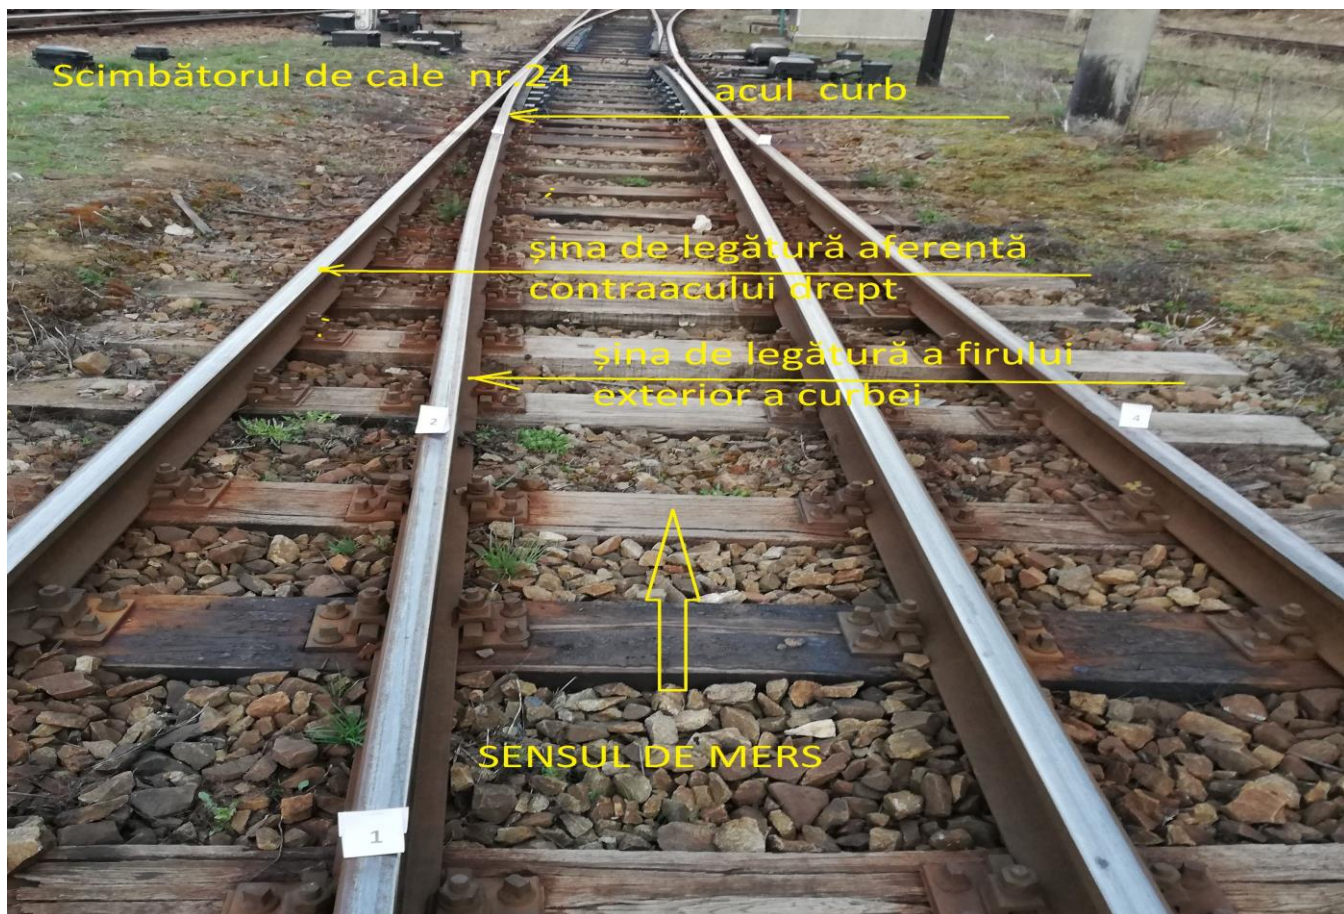
Foto nr.2 – Schimbătorul de cale nr.24

Astfel, roata din stânga, care circula pe șina de legătură a firului exterior al curbei schimbătorului de cale, a escaladat flancul activ al ciupercii șinei, a rulat pe fața superioară a ciupercii șinei aproximativ 1,5 metri, apoi a părăsit flancul inactiv al șinei și a rulat aproximativ 4 m. în stare suspendată, între șinele de legătură aferente acului curb și contraacului drept.

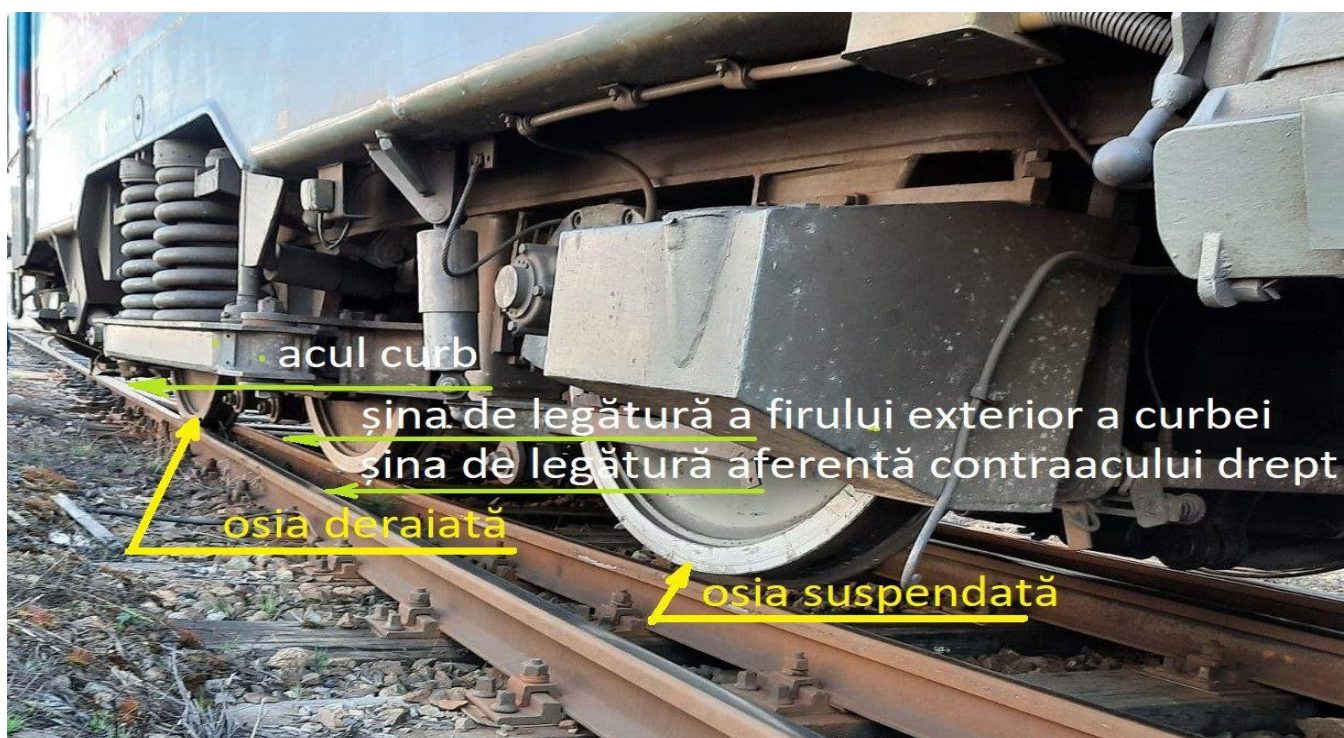
Foto nr.3 – osia 4 suspendată, osia 5 pe șină cu suprasarcină pe cele două roți, osia 6 deraiată

Concomitent, roata din partea dreaptă a părăsit suprafața de rulare a ciupercii șinei de legătură a firului interior al curbei și a rămas suspendată, fiind ghidată de fața laterală inactivă a ciupercii șinei de legătură din partea dreaptă.

A doua osie (osia nr.5) a primului boghiu în sensul de mers a rulat normal pe ciuperca șinei, preluând aproape în integralitate sarcinile celorlalte 2 osii.

A treia osie (osia nr.4) se afla în stare suspendată la o cotă de 30 mm peste suprafața de rulare a șinei.

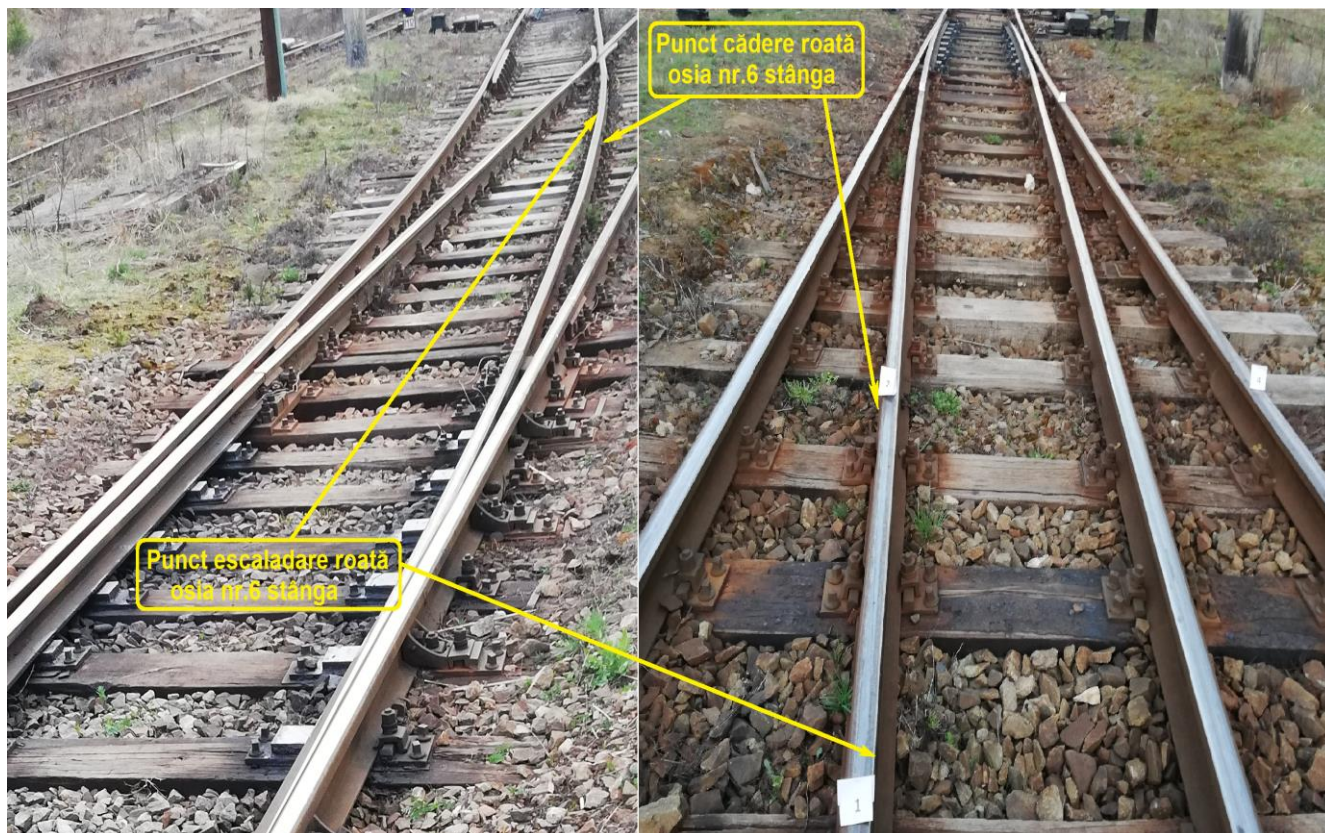
Foto nr.4 și nr.5

Schimbătorul de cale, ~~capturat~~ dinspre vârf și călcâi cu punctele de escaladare și respectiv de cădere a roții din stânga de la osia nr.6

Roata din partea stângă, a osiei nr.6, era căzută între șina de legătură aferentă acului curb și șina de legătură aferentă contraacului drept al schimbătorului de cale (foto nr.2), iar roata din partea dreaptă era căzută între șina de legătură aferentă acului drept și șina de legătură aferentă contraacului curb.

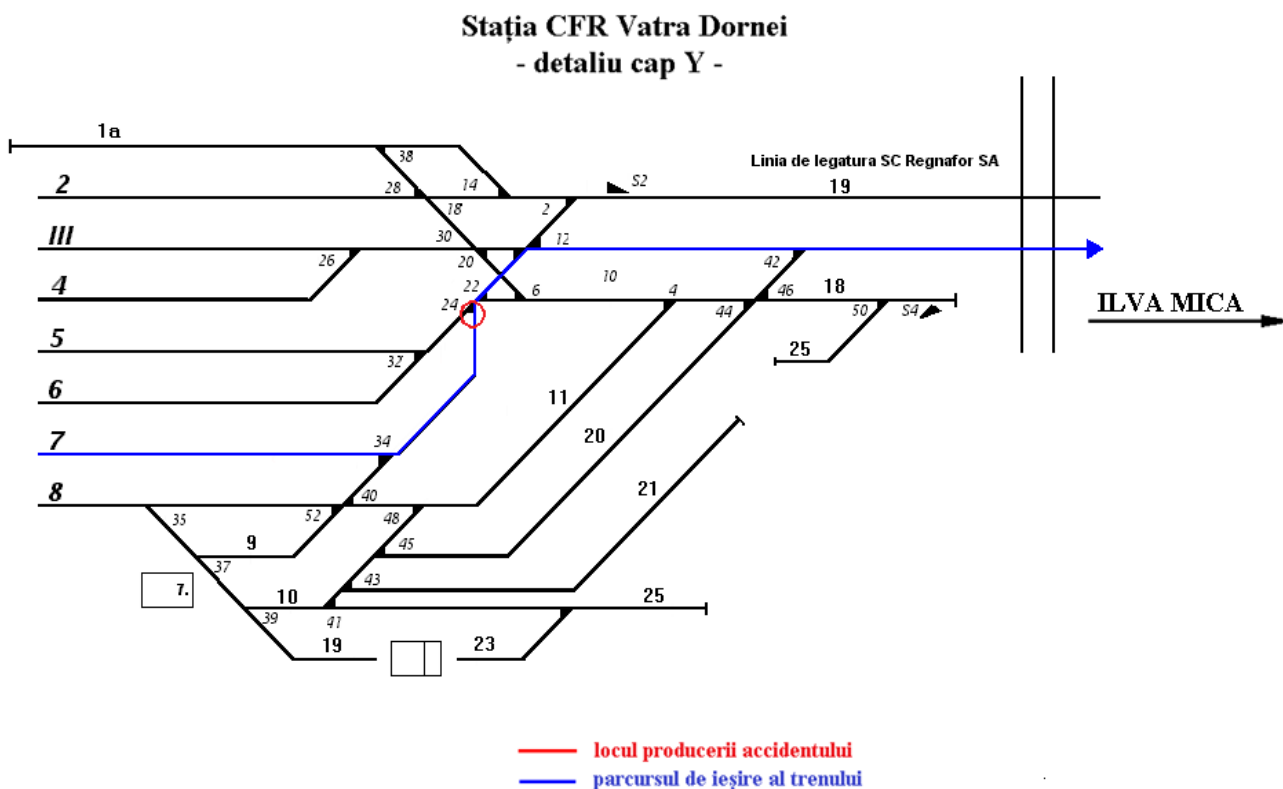
Fig. nr.2 – cap Y

Deraierea s-a produs în stația CFR Vatra Dornei, capătul Y al stației, în cuprinsul schimbătorului de cale nr.24, manevrat în poziție „pe abatere” și atacat pe la călcâi, conform schiței (fig.2).

Accidentul feroviar s-a produs pe zona șinelor de legătură ale schimbătorului de cale nr.24 în punctul aflat la o distanță de aproximativ 7 m. înainte de joanta care face legătura între șina de pe firul exterior al curbei schimbătorului de cale și acul curb. Locomotiva a parcurs aproximativ 6 m. în stare deraiată din care 4 m. în stare suspendată și s-a oprit la 1 m. de călcâiul macazului.

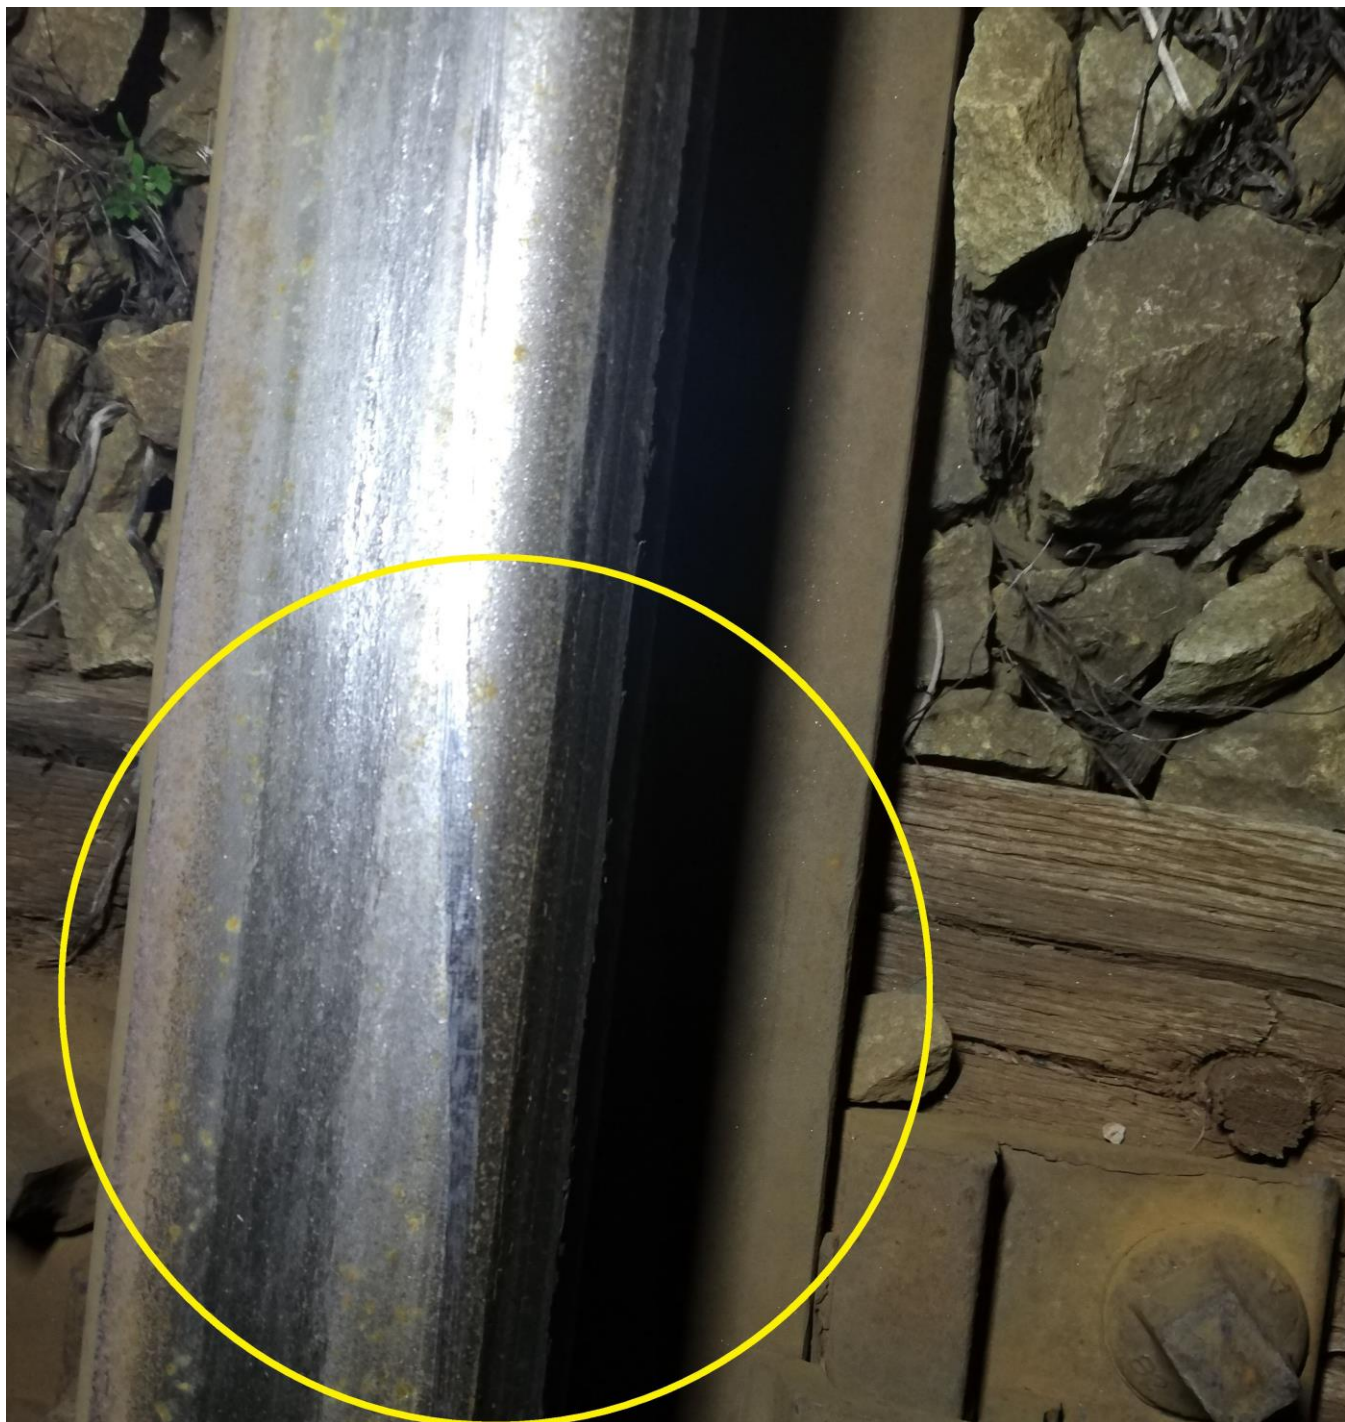
În sensul de mers al trenului de marfă nr.80489 (locomotiva izolată EA 426), urmele roților osiei nr.6 deraiate apar cu aproximativ 7 m înainte de călcâiul macazului nr.24, după parcurgerea unei distanțe de aproximativ 110 m de la plecarea de pe loc, de la linia nr.7. Prin analiza și interpretarea datelor înregistrate de instalația IVMS, viteza locomotivei la momentul deraierii a fost de 5 km/h.

Foto nr.6 - Urma de escaladare a buzei bandajului roții din stânga de la osia 6

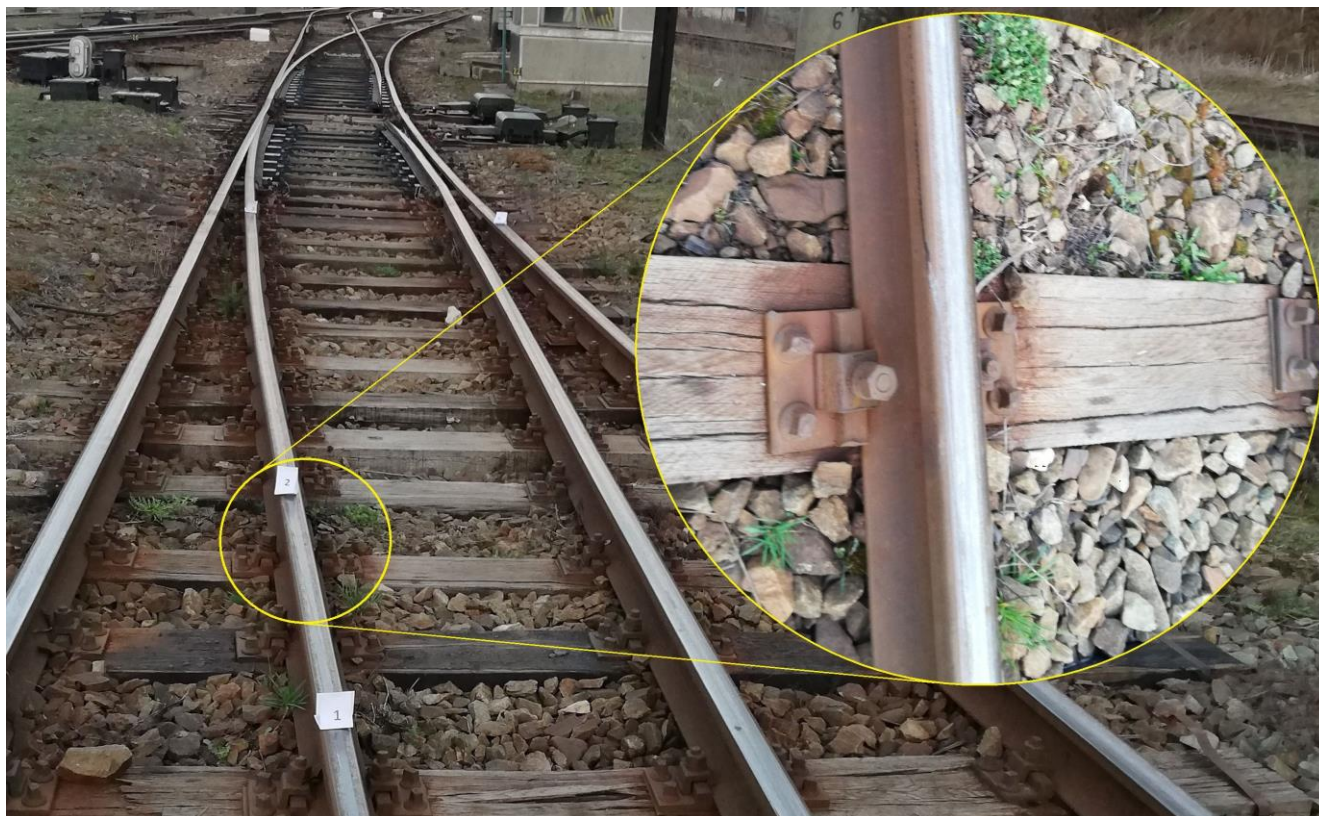
Din cei 7 m. de la prima urmă de escaladare a buzei bandajului roții din stânga și până la călcâiul macazului, au fost parcurși prin rulare pe șină 1,5 m. (în foto nr.7 se observă urma lăsată prin rulajul buzei bandajului), urmează 4 m. de mers cu osia în stare suspendată, rulează 0,5 m cu sprijin ușor pe tirfoanele uneia din traverse, apoi locomotiva se oprește cu osia nr.6 deraiată la o distanță de 1 m. de călcâiul macazului.

Foto nr.7 - Urma de deraiere de pe ciuperca șinei de legătură a firului exterior al curbei schimbătorului de cale nr.24

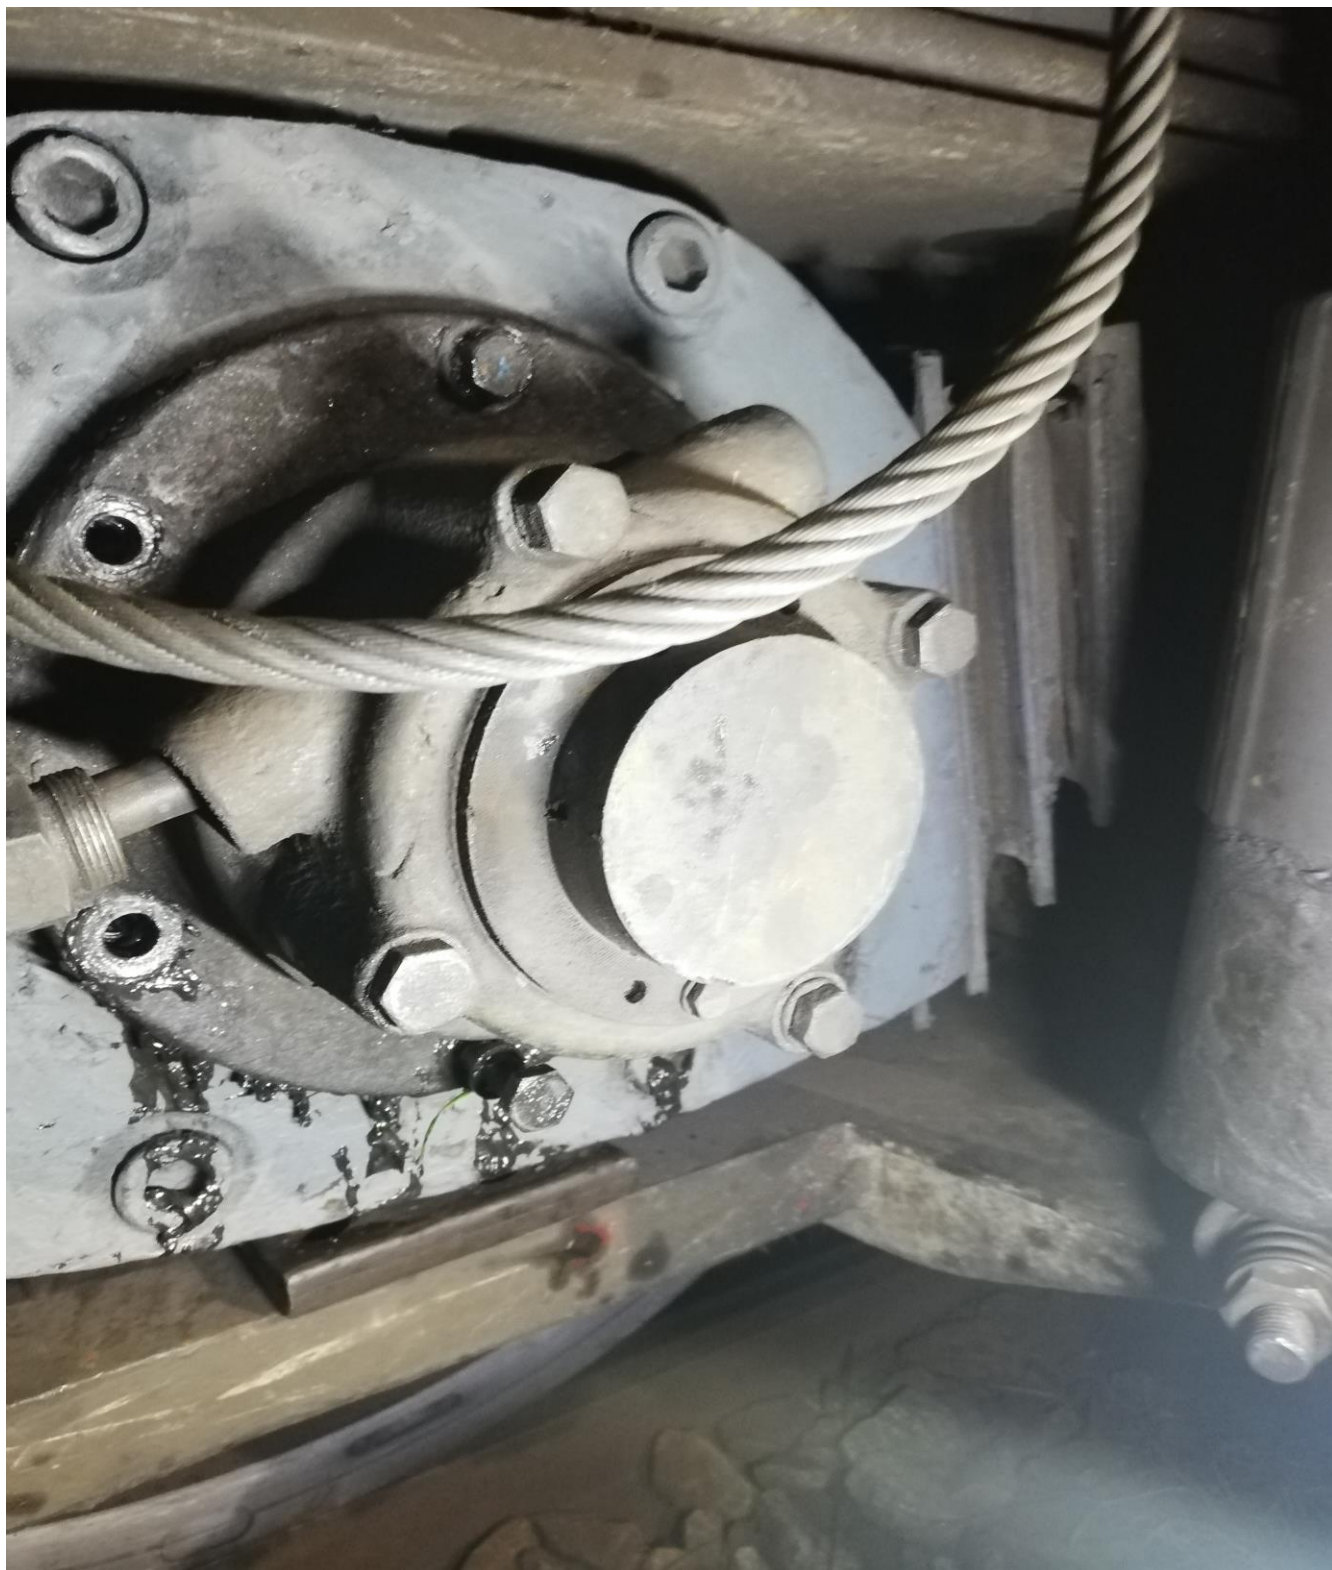
După demontarea capacului cutiei de osie, echipa de intervenție a constatat **blocarea pinionului de pe coroana dințată a osiei nr.4**, defect care nu putea fi remediat la fața locului.

Foto nr.8 – Osia nr.4 partea stângă, calaj realizat prin introducerea de plăci metalice între placa de gardă și cutia de unsoare. Se pot observa și urmele lăsate la desfacerea prizoanelor capacului de osie pentru verificarea rulmentului

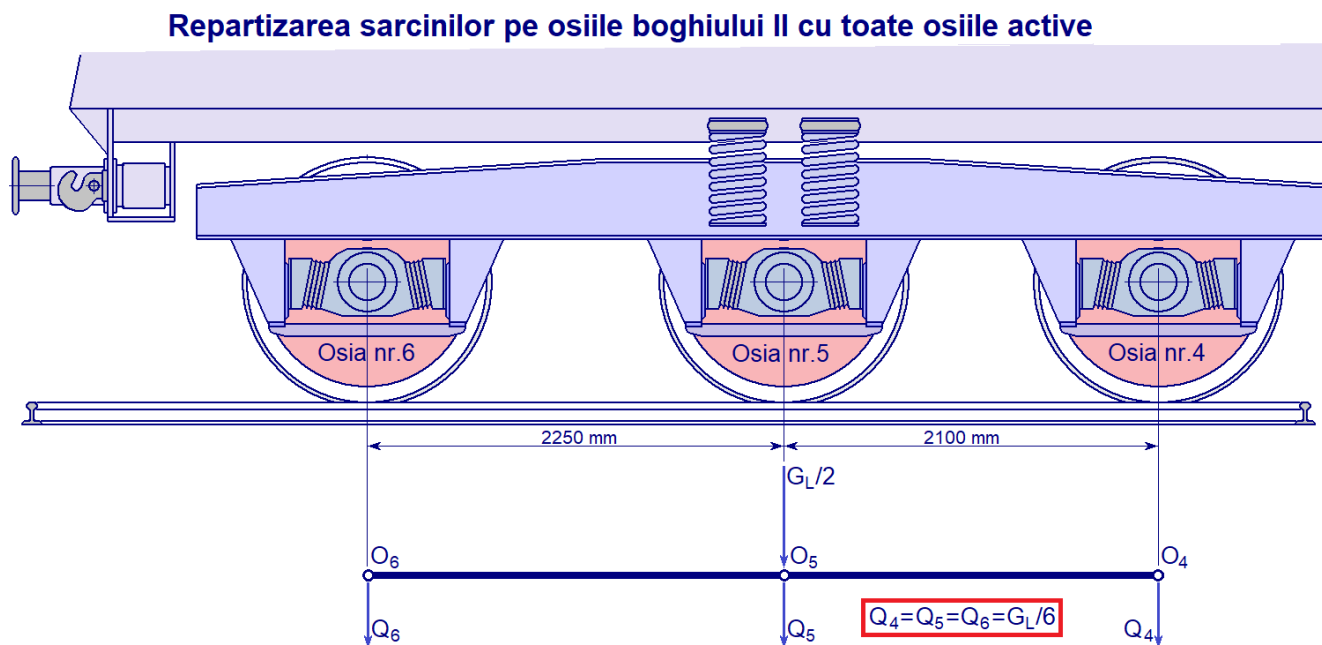
În situația în care toate osiile boghiului II sunt active, forța de greutate cu care cutia locomotivei apasă pe boghiul II este transmisă prin intermediul arcurilor elicoidale ale suspensiei secundare la cadrul

boghiului, iar cadrul boghiului repartizează în mod egal această forță la cele trei osii prin intermediul arcurilor cu straturi din cauciuc ale suspensiei primare;

Fig. nr.3 – Situația când toate cele 3 osii sunt pe șină.
Sarcina este aproximativ egal distribuită pe cele trei osii

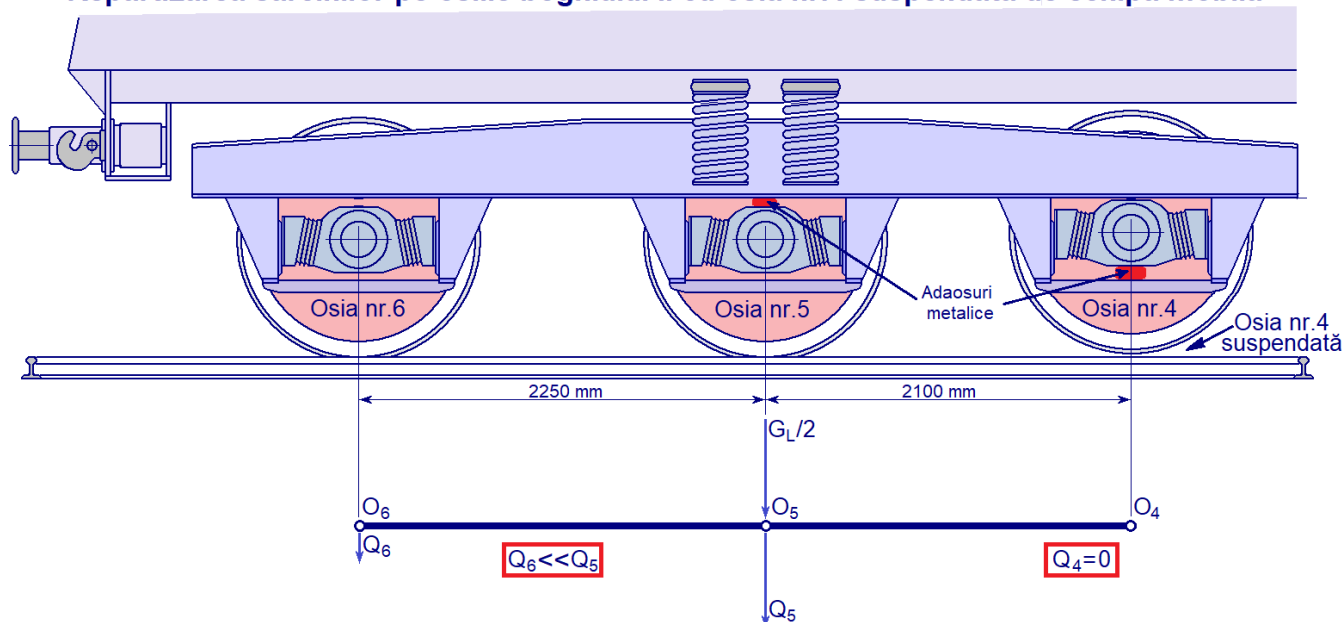
În situația în care osia nr.4 este suspendată doar prin introducerea de adaosuri metalice între cutia acestei osii și legătura de gardă și prin introducerea de adaosuri metalice între rama boghiului și cutia de osie a osiei nr.5, forța aplicată de cutia locomotivei este preluată integral de osia nr.5. Axul osiei nr.5 fiind pe aceeași verticală cu punctul de aplicare al forței de către arcurile elicoidale ale suspensiei secundare, va face ca greutatea cutiei să fie transmisă osiei nr.5. Osia nr.6 nu va prelua o parte însemnată din greutatea cutiei, deoarece arcurile cu straturi de cauciuc ale suspensiei primare a acesteia, au o rigiditate mult mai mică decât rigiditatea adaosului din oțel care blochează suspensia osiei nr.5. Sarcina verticală Q aplicată osiei nr.6 va fi deci mult mai mică decât sarcina verticală a osiei nr.5

Sarcinile pe osiile 5 și 6 au fost dezechilibrate în condițiile în care, osia nr.4 a fost astfel suspendată, adică prin nerealizarea calajului între traversa frontală a boghiului (zona osiei 6) și traversa frontală a cutiei locomotivei. Astfel rama boghiului, fiind liberă în zona osiei 6, a manifestat tendința de rotire în sensul acelor de ceasornic, având ca punct singular de sprijin al cutiei locomotivei, în zona osiei nr.5, prin arcurile elicoidale (suspensia secundară) și implicit descărcarea de sarcină a osiei nr.6.

Fig. nr.4 – Situația când osia nr.4 este suspendată **fără respectarea** prevederilor din ord. DTV nr.17 Rla / 1502 col.1987.

În concluzie, comisia de investigare apreciază că operațiunea de calare, la părți componente ale boghiului, în vederea suspendării osiei nr.4, **nu a fost realizată conform prescripțiilor din Ordinul nr.17 RLa/1502 col.1987, utilizat ca și cod de practică.**

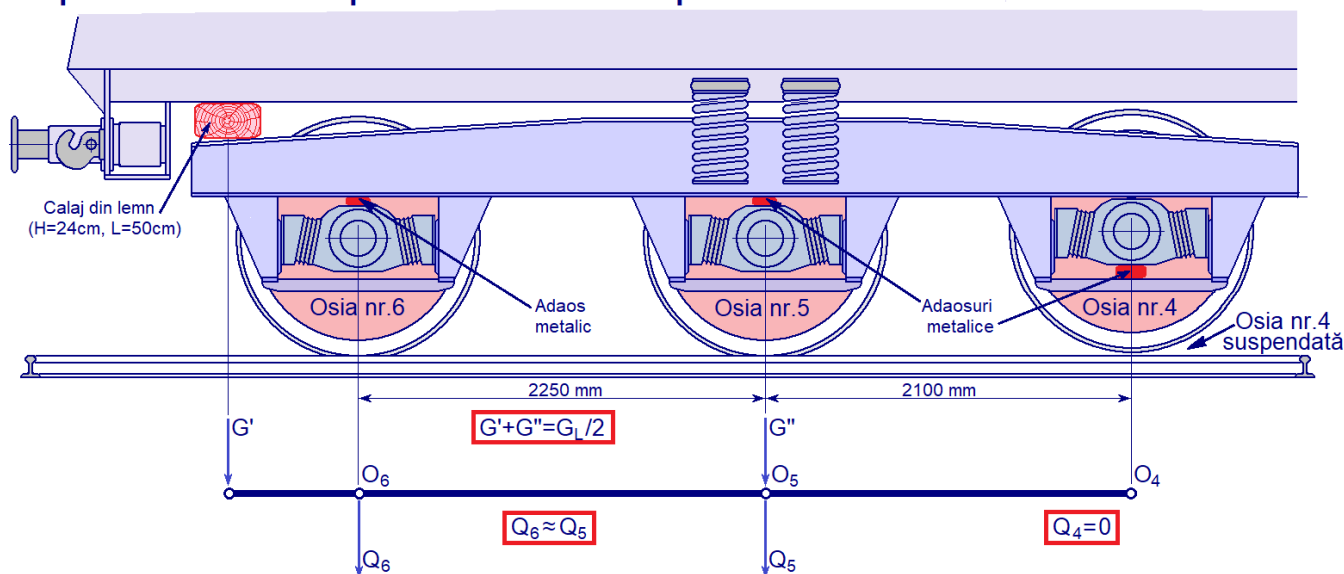
În situația în care, suspendarea osiei nr.4 ar fi fost realizată în conformitate cu prevederile din Ordinul 17Rla / 1502 / col.1987 și ar fi fost realizat calaj din lemn între rama boghiului și cutia locomotivei, în zona osiei nr.6, forța aplicată de cutia locomotivei prin intermediul suspensiei secundare ar fi fost aproximativ egal distribuită osiilor 5 și 6.

Fig. nr.5 – Situația când osia nr.4 este suspendată **cu respectarea** prevederilor din ord. DTV nr.17 Rla / 1502 col.1987.

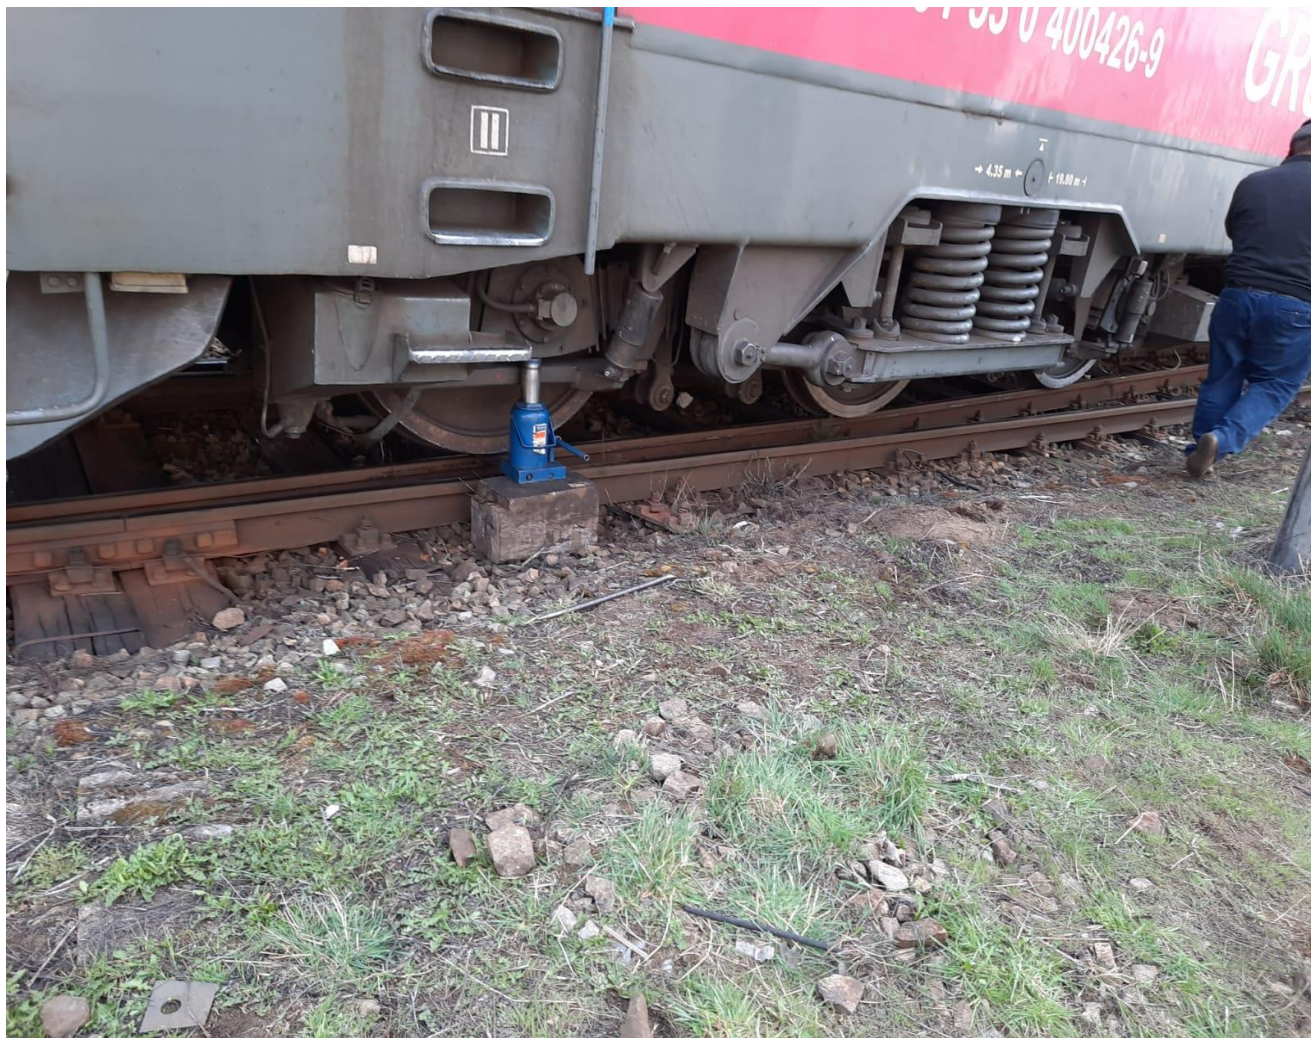
Osia deraiată a locomotivei a fost repusă pe șine de către personalul din echipa mobilă de intervenție revenită la locul producerii evenimentului iar locomotiva EA 426 a fost readusă la linia 7, la ora 17:45. Circulația trenurilor și manevra vehiculelor feroviare peste schimbătorul de cale nr.24 (cu acces la liniile 5, 6 și 7), a fost redeschisă în aceeași zi la ora 18:15.

Foto nr.9 – Operațiuni de repunere pe șină a osiei nr. 6 de către echipa mobilă de intervenție
