## AVIZ

## RAPORT DE INVESTIGARE

al accidentului feroviar produs la data 29.04.2020, ora 09:25,  
pe raza de activitate a Sucursalei Regionale de Căi Ferate Cluj,  
secția de circulație Beclean pe Someș – Sărățel, în halta de mișcare Șintereag,  
zona aparatului de cale nr.2, în circulația trenului de călători nr.15836, compus din  
automotorul DW 525 (aparținând operatorului de transport feroviar SC Inter Regional Călători  
SRL), prin deraierea celui de-al doilea boghiu al unității motoare, poziționat ultimul în sensul de  
mers al trenului.

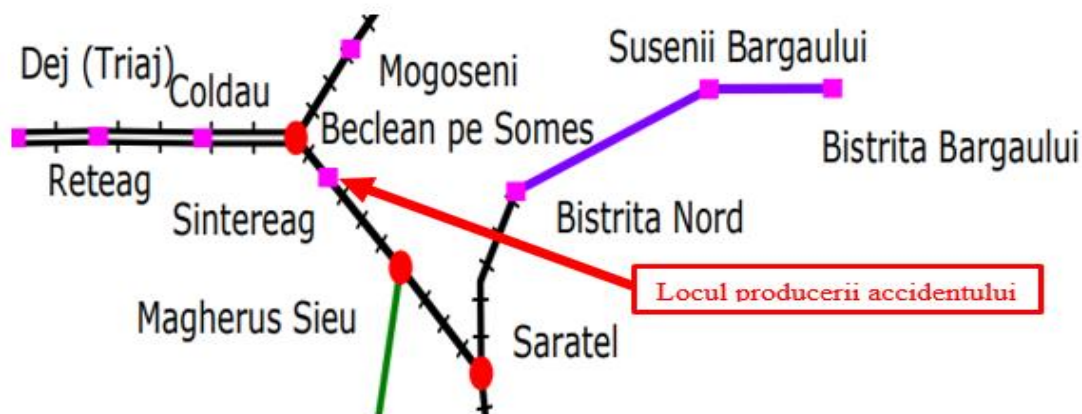
**Figure 1 – Accident site**

On the 29th April 2020, at 09:25 o'clock, in the railway county Cluj, track section Beclean pe Someș – Sărățel, in the railway station Șintereag, switch no.2, in the running of the passenger train no.15836, consisting in the multiple unit DW 525 (got by the railway undertaking SC Inter Regional Călători SRL - IRC), the second bogie of the multiple unit, the last one in the running direction of the train, derailed (**Figure 1**).

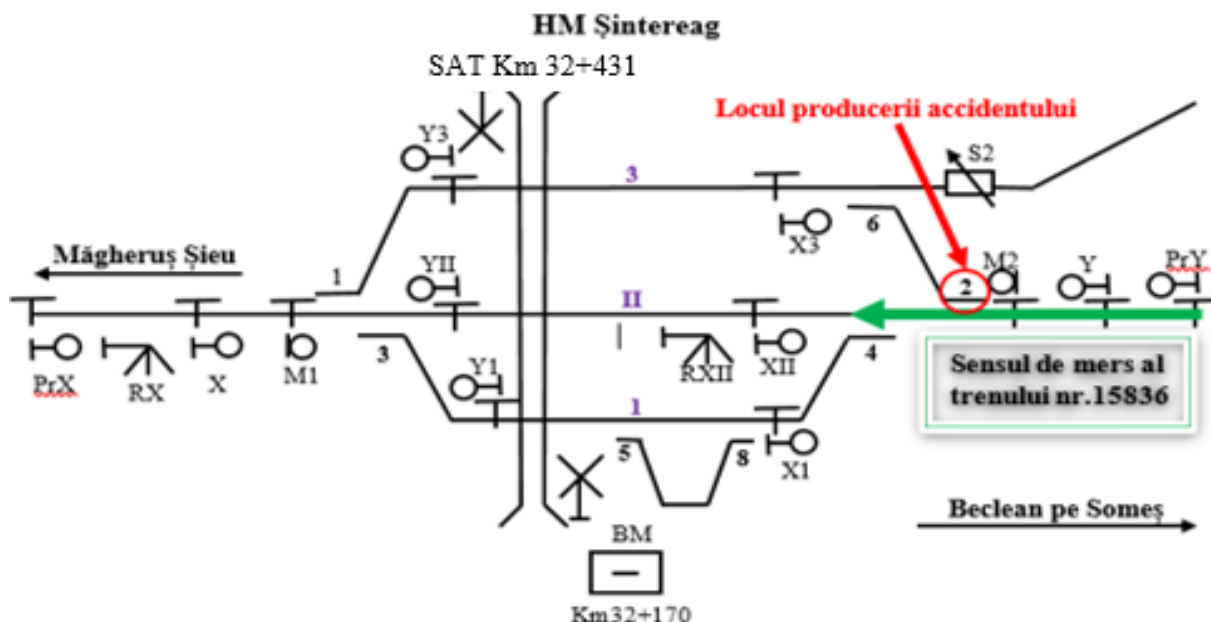
Fig. 2 Locul producerii accidentului

Astfel, la ora 09:21:22, pe baza indicației semnalului de chemare, trenul s-a pus în mișcare și la trecerea peste schimbătorul de cale nr.2 din Hm Șintereag, care în parcursul comandat se afla în poziția „pe directă”, s-a produs deraierea celui de-al doilea boghiu al unității motoare, poziționat ultimul în sensul de mers al trenului.(Fig.2)

Deraierea s-a produs prin pătrunderea buzei roții din partea dreaptă a primei osii, a ultimului boghiu, în raport cu sensul de mers al automotorului, între acul drept și contraacul curb, de la schimbătorul de cale nr.2, urmată de căderea acestei roți între contraacul curb și acul drept la o distanță de aproximativ 10,75 m de vârful acului.

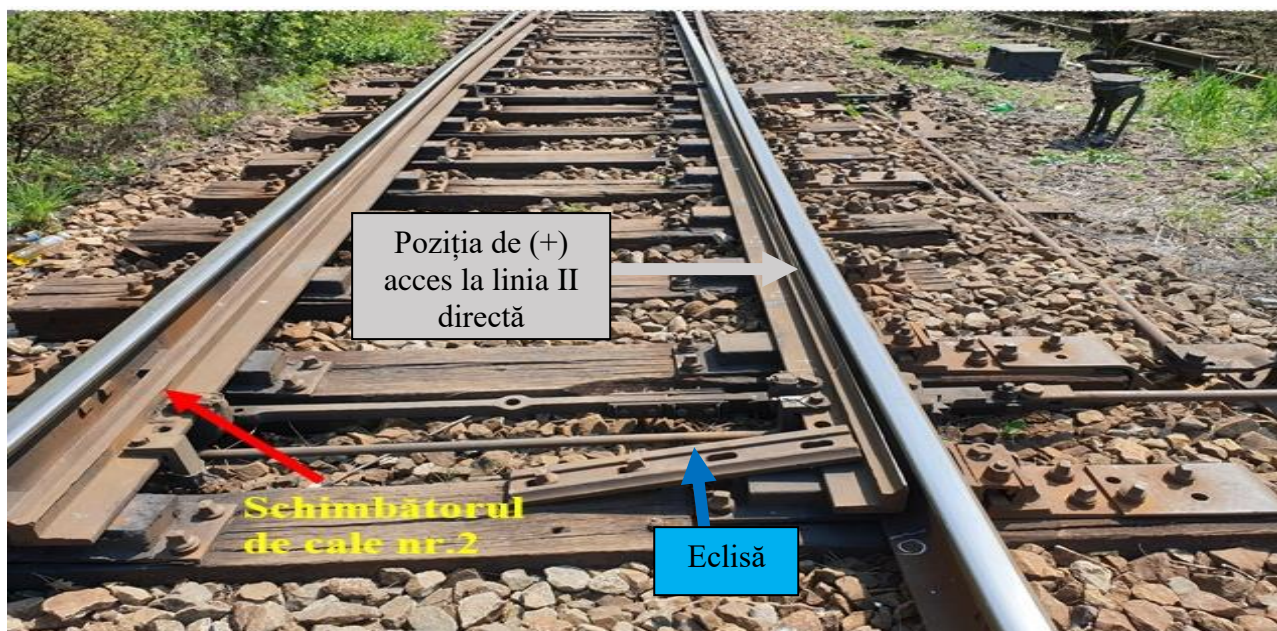
**Fig.3 Macazul nr.2 eclisat pe poziția de plus (+)**

Electromecanismul de macaz nr.2 este de tip EM5, macazul fiind blocat și eclisat pe poziția de plus (+), acces la linia II directă, cu control pe aparatul de comandă. **(Fig.3)**

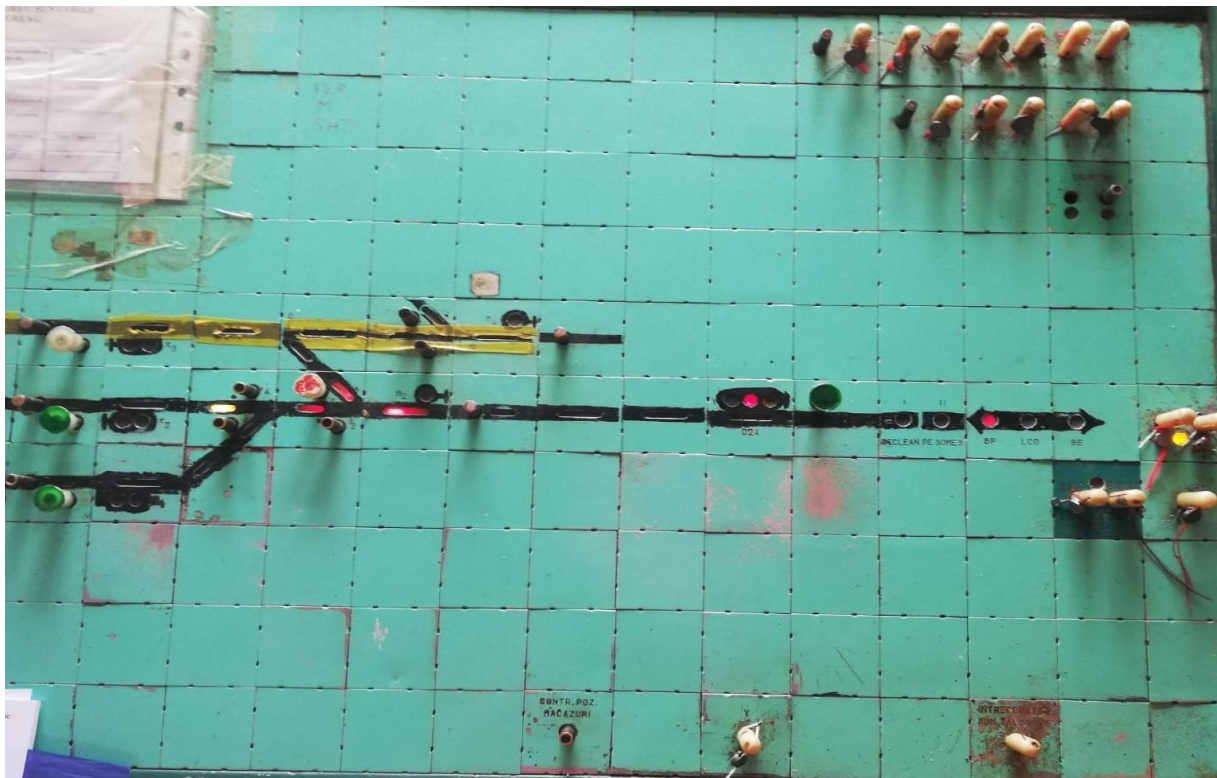
**Fig.4 Semnalizările de pe aparatul de comandă**

- cheia sălii de relee și ușa sălii de relee era fără sigilii CT, conform înscrisului în RRLISC de la nr.153, ora 07:30, pentru efectuarea reviziei zilnice la instalațiile SCB interioare și exterioare;
- sigiliul butonului de chemare, aferent semnalului de intrare Y, era rupt conform înscrisului în RRLISC de la nr.156, ora 09:23;
- semnalizările pe aparatul de comandă sunt: macazul nr.2/6 indică „fără control” și secțiunea 2-4SI semnalizează „ocupat” (era ocupată pe teren cu trenul de călători nr.15836).**Fig.4**
- în sala de relee era introdusă siguranța de 0,5A, în circuitul de comandă al releului PM a macazurilor 2/6;

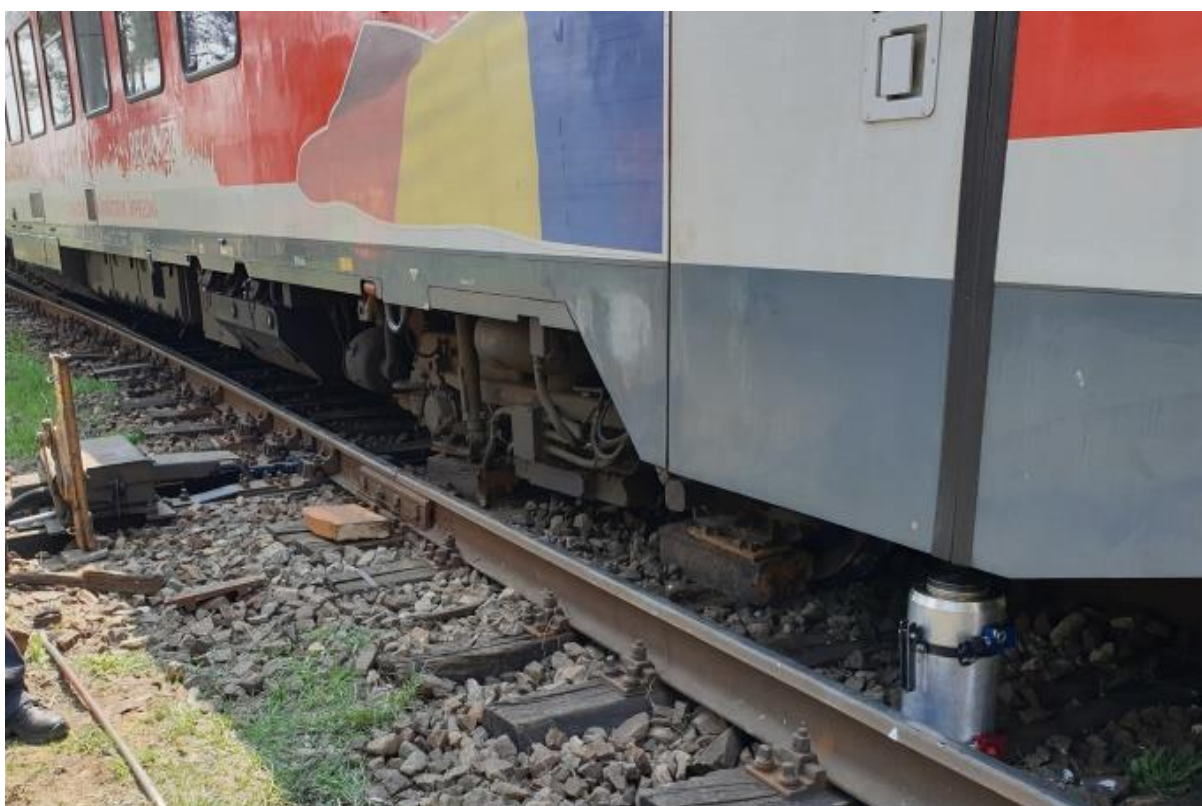
**Fig.5 Trenul nr.15836 deraiat**

- trenul de călători nr.15836 era oprit și deraiat înainte de vârful schimbătorului de cale nr.4 (Fig.5).

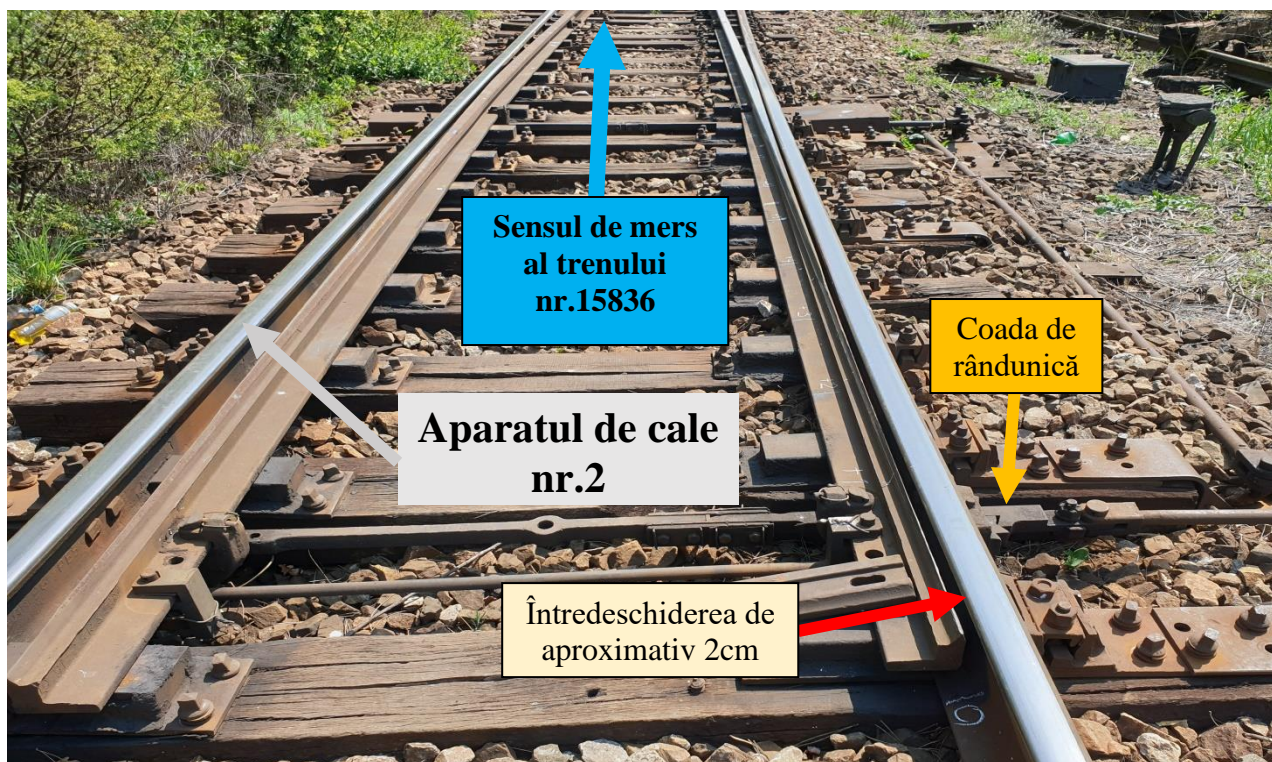
**Fig.6 Poziția schimbătorului de cale nr.2.**

It happened because of a half-open between the point and the stock rail, it leading to the running of the flange of wheel between the right point and the curved stock rail.

- la schimbătorul de cale nr.2 era aplicată eclisa metalică pe acul lipit, acesta fiind eclisat în poziția „pe directă”, cu acces la linia II directă.

- schimbătorul de cale nr.2 era în poziția „pe directă”, acul lipit având o întredeschidere de aproximativ 2 cm față de contraac, iar fixătorul de vârf (coada de rândunică) neînzăvorât (Fig.6);

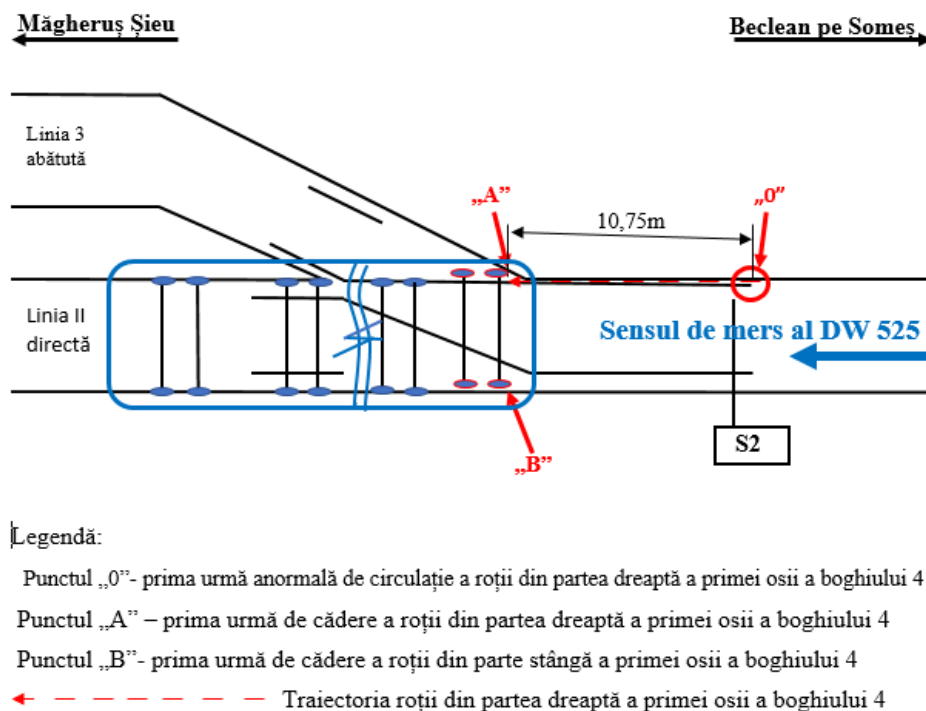
**Fig.7 Schița cu poziția osiilor deraiate**

Urmele identificate, în sensul de mers al trenului, sunt reprezentate în schița următoare:

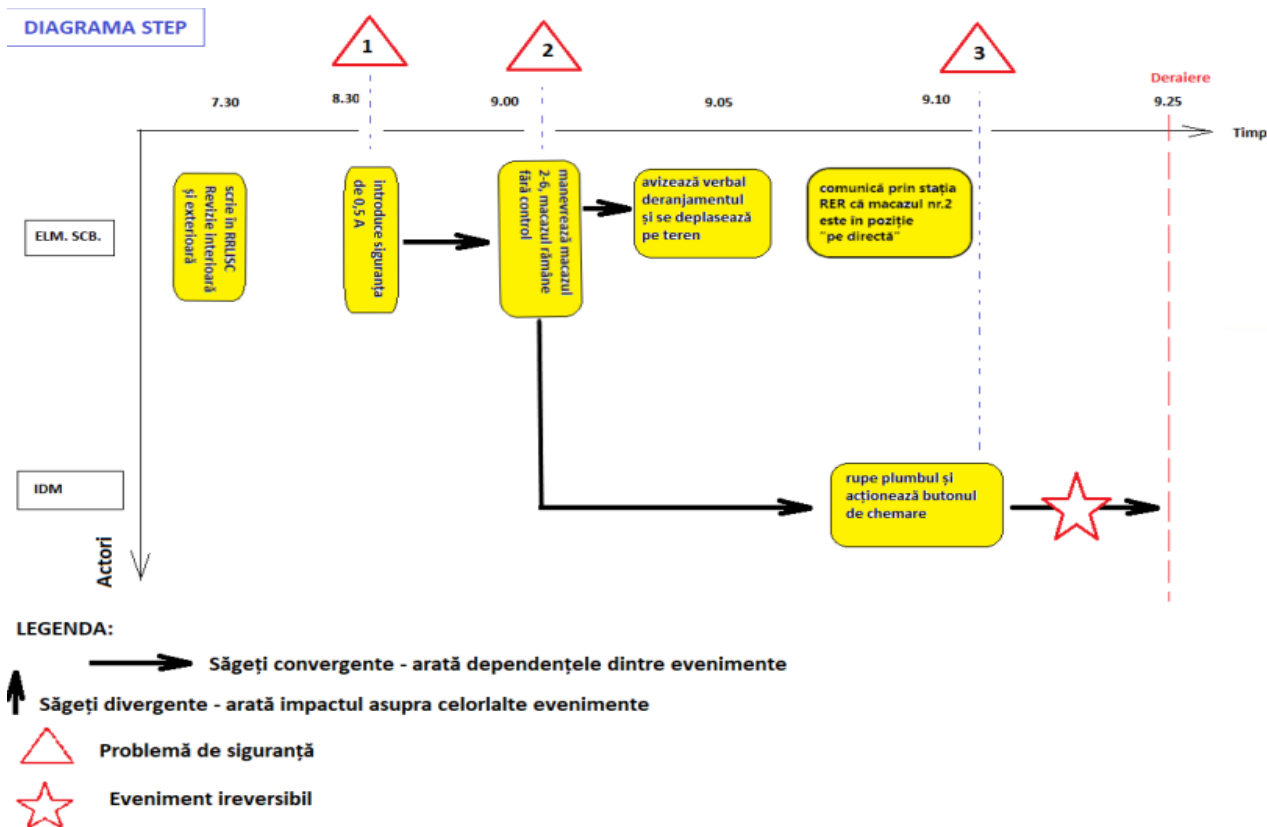
**Imaginea 8 – Diagrama STEP a evenimentelor**

Pentru înțelegerea succesiunii evenimentelor care au condus la producerea accidentului, a fost utilizată analiza STEP.
