RAPORT DE INVESTIGARE

**al accidentului feroviar produs la data de 04.06.2020, în stația Capu Midia,
între P2 și P1, în circulația trenului de marfă nr.89158, prin deraierea a patru vagoane din
compunerea trenului**

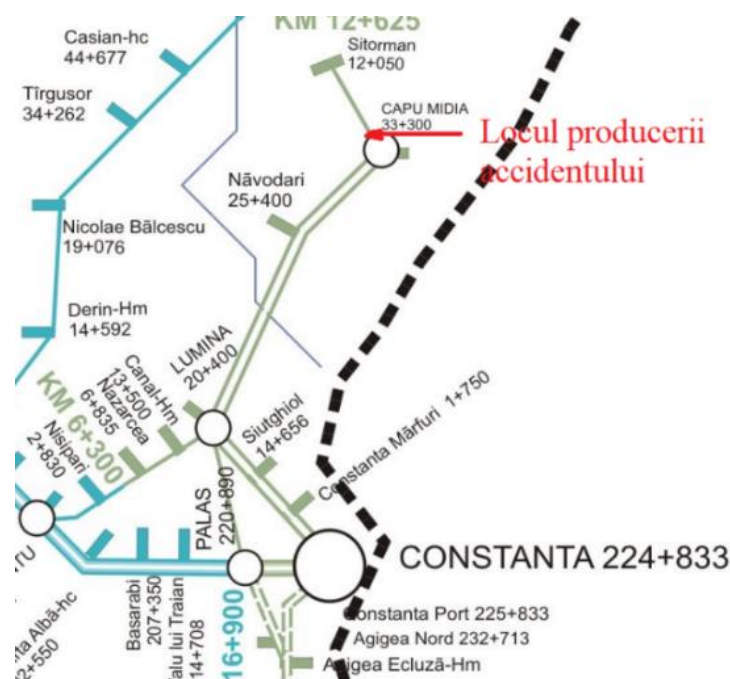
Figure no.1 Accident site

The derailment happened on the branch line in the railway station Capu Midia, between P2 and P1, on a curve, being inside the railway station Capu Midia.

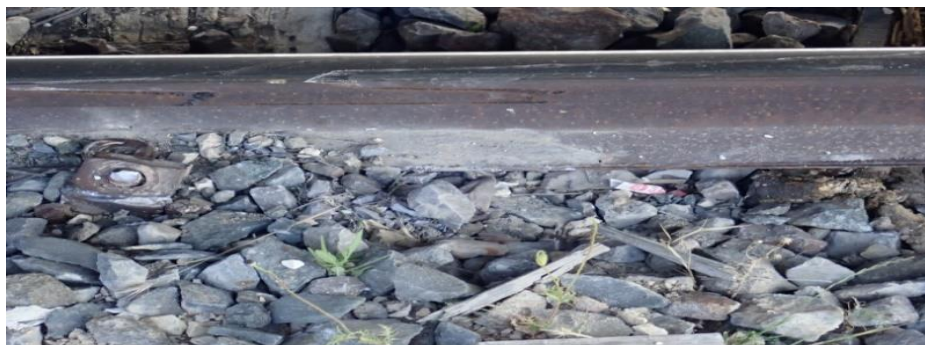
Punctul unde a fost identificată prima urmă de deraiere, a fost notat și marcat pe teren cu „0”. Prima urma de deraiere a fost constatată pe șina de la firul interior al curbei, adică la șina din partea dreaptă în sensul de mers al trenului, unde au fost observate urme de lovituri ale șuruburilor verticale (de la interiorul căii), ale sistemului de prindere a șinei de traverse, ca urmare a căderii între firele căii a roții din partea dreaptă a celui de al doilea boghiu al vagonului nr.835366529336, al 5-lea de la locomotivă.

Foto nr.1 Prima urma pe ciuperca șinei

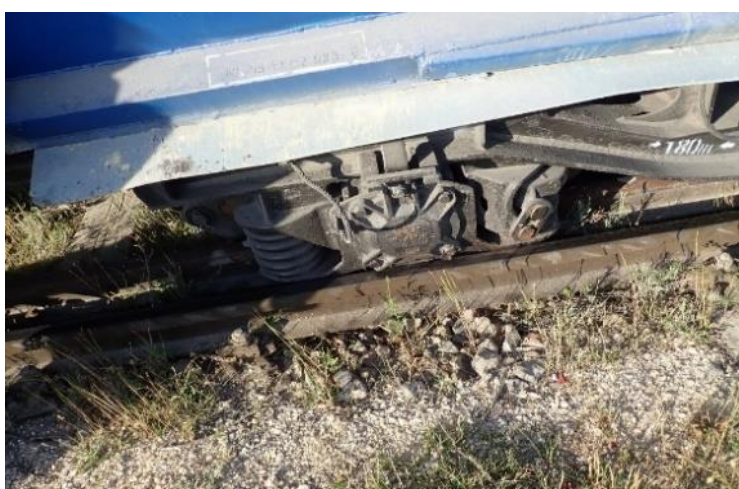
- primul vagon deraiat, nr.835366529336, al 5-lea de la locomotivă a deraiat de al doilea boghiu în sensul de mers, respectiv osiile 1-2 și 3-4, foto nr.2.

Foto nr.2 Poziția osiilor în interiorul căii de la vagonul 5 de la locomotivă

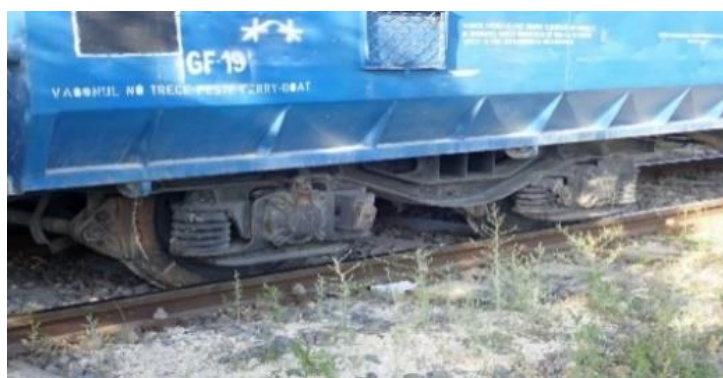
- al doilea vagon nr.835366531324, al 11-lea de la locomotivă a deraiat de primul boghiu în sensul de mers, respectiv osiile 5-6 și 7-8, foto nr.3.

Foto nr.3 Poziția osiilor în interiorul căii de la vagonul al 11-lea de la locomotivă

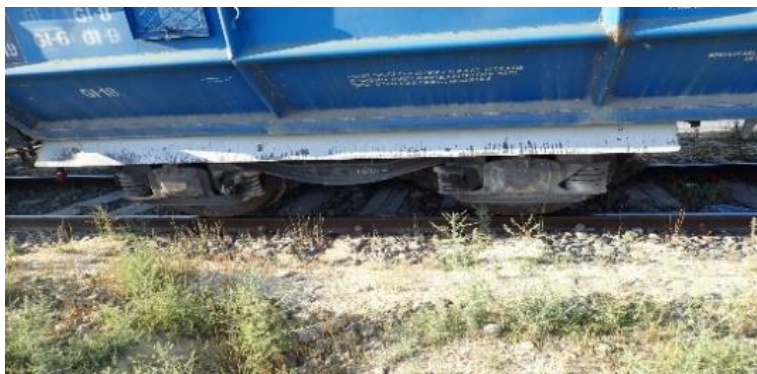
- al treilea vagon nr.895369501476, al 12-lea de la locomotivă a deraiat de al doilea boghiu în sensul de mers, respectiv osiile 5-6 și 7-8, foto nr.4.

Foto nr.4 Poziția osiilor în interiorul căii de la vagonul al 12-lea de la locomotive

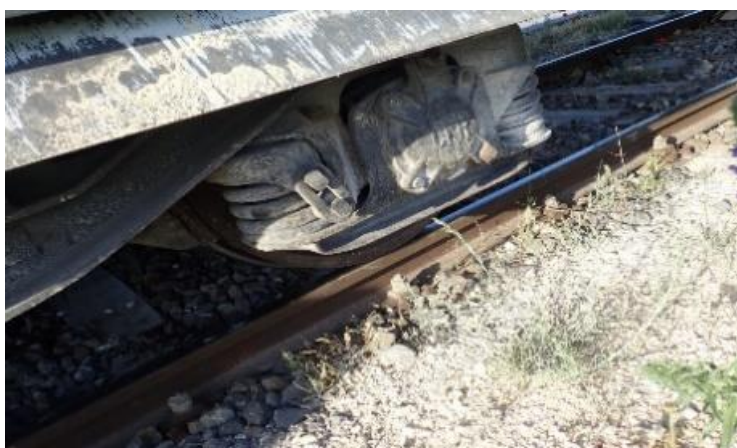
- al patrulea vagon nr.835366575136, al 14-lea de la locomotivă a deraiat de primul boghiu, respectiv osiile 5-6 și 7-8 și de prima roată din dreapta de la prima osie a celui de al doilea boghiu în sensul de mers, respectiv roata nr.4 de la osia 3-4, foto nr.5.

Foto nr.5 Poziția osiilor în interiorul căii de la vagonul al 14-lea de la locomotivă

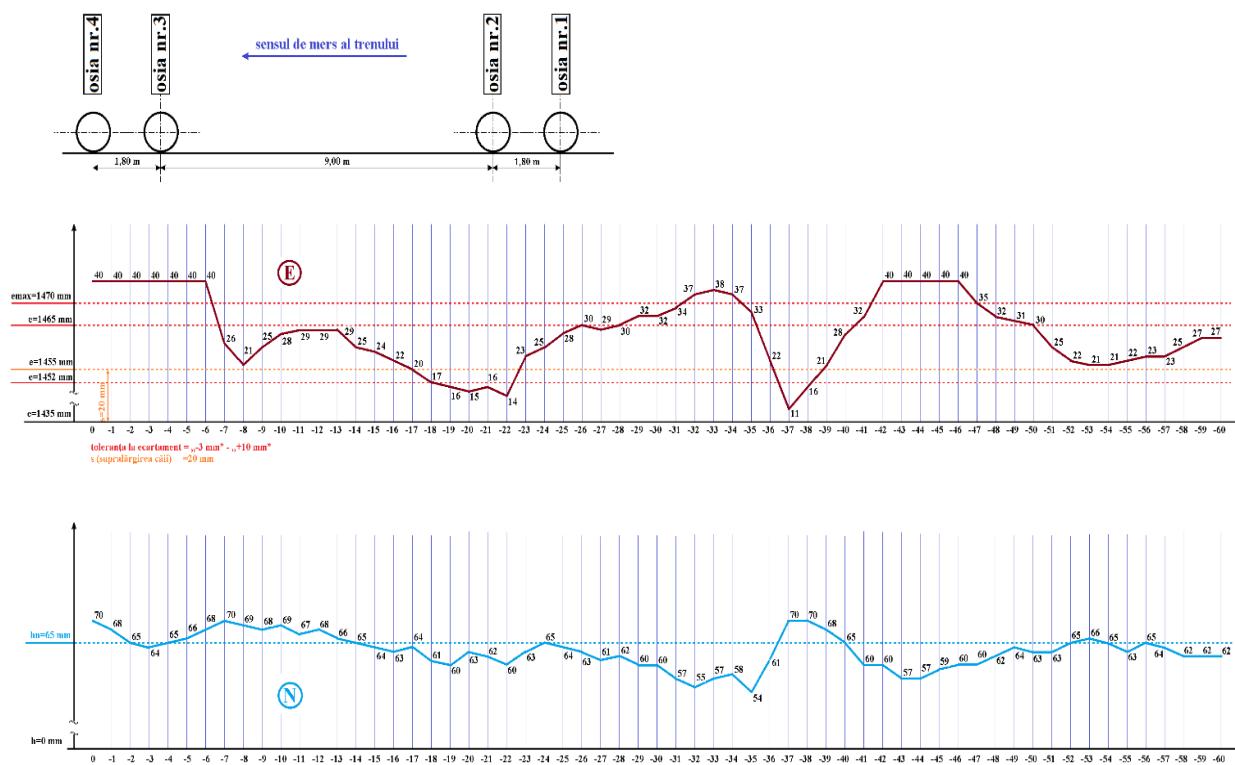
Figura nr.4 Diagrame

În zona producerii deraierii au fost efectuate verificări și măsurători fiind identificat primul punct de cădere a trenului care a fost notat cu „0”. De la acest punct au fost efectuate măsurători cu tiparul din 0,5m în 0,5m, în sens invers de mers al trenului. Au fost realizați un număr de 61 de picheți, numerotați de la 0 la -60, în aceste puncte au fost efectuate măsurători ale elementelor geometrice ale căii. Aceste valori au fost reprezentate și interpretate grafic și sunt prezentate în figura nr.4.

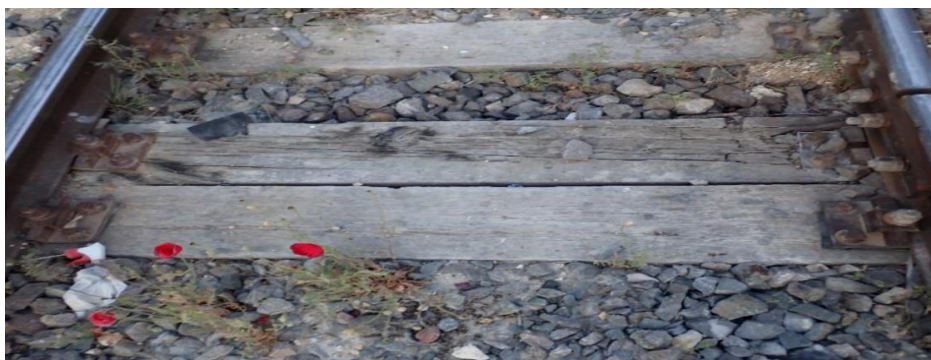
- existence of a group of wooden sleepers unsuitable, in turn, that led finally to the growth of the gauge, over the limits accepted for operation, under the dynamic action of the rolling stock.

- din punctul „0” în sens invers de mers al trenului, au fost recenzate un număr de 60 de traverse, din care 4 traverse de lemn ,T-2, T-8 joantă, T-46, T-59 care erau necorespunzătoare (putredă);

Foto nr.6 Traversa T-8 de la joantă putredă

For re-opening the line and resuming the traffic on 4th June 2020, 91 wooden sleepers were replaced.

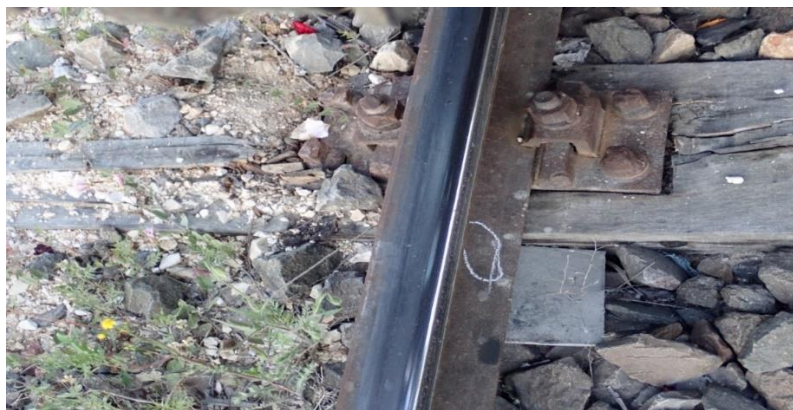
- plăcile metalice de la firul interior al curbei erau îngropate în traverse și nu erau fixate corespunzător, prezentând jocuri pe direcția radială a curbei;

Foto nr.7 Plăci metalice îngropate pe firul interior

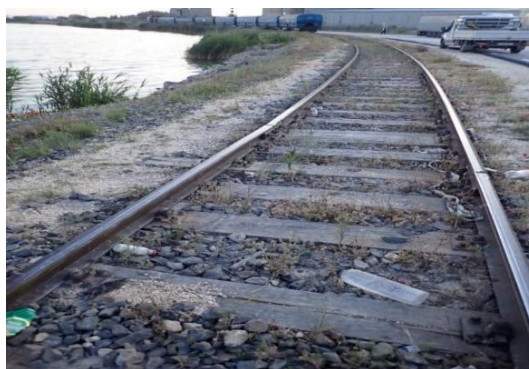
- ecartamentul măsurat în dreptul traversei T0 era neconform, având valoarea de 1435+40 mm (cu 5 mm mai mult decât ecartamentul maxim admis pe rețeaua CFR);
- traversa T0 prezenta crăpături longitudinale pe întreaga lungime și era putredă în zona plăcilor de fixare pe ambele fire ale căii (zonă cu putreziri);
- aceleași depășiri ale ecartamentului au fost constatate și la punctele de măsurare -1 ÷ -6 și aceiași stare a prinderilor;
- au fost verificate prin lovire cu ciocanul de burat toate traversele de la punctul 0...-60 și s-a constatat că 40% din ele sunau a gol, prinderile erau complete dar inactive deoarece traversele prezentau crăpături longitudinale;
- prisma de piatră spartă pe zona accidentului, era colmatată cu material pulverulent căzut din vagoane și nu asigura drenajul apelor (foto nr. 8);

Foto nr. 8 Prisma de balast colmatată cu material pulverulent

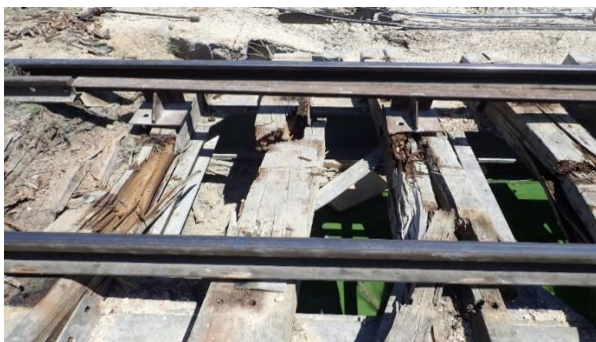
În urma accidentului, primul vagon deraiat, a rupt circa 40 buc traverse normale și 11 buc traverse speciale de pod, a îndoit contrașinele de pe terasament și de pe pod din partea dreapta în sensul de mers.

Foto nr.9 Traversele de pod distruse

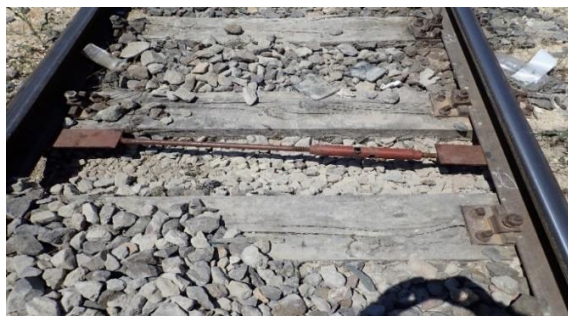
Foto nr.10 Tirant ce urmează a se monta la punctul 0 pentru asigurarea ecartamentului

Pentru a fi asigurată retragerea în siguranță a vagoanelor, de pe zonele unde au fost constatate depășiri ale valorii ecartamentului admis în exploatare, au fost montați tiranți.

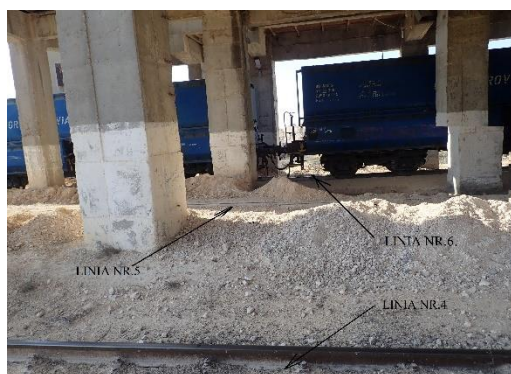
Foto nr.11 Liniile 4,5 și 6

Căile de acces nu sunt asigurate nici la liniile afectate pentru primiri-expedieri de trenuri, acestea prezentând gropi pline cu apă și depuneri de calcar.

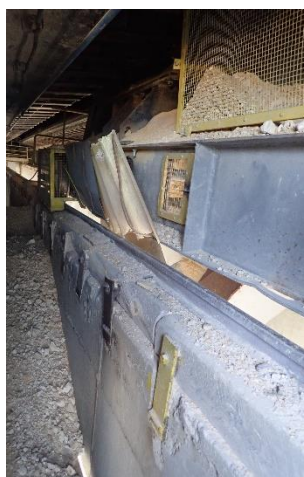
Foto nr.12 Calcar căzut din buncărul de încărcare
