RAPORT DE INVESTIGARE

al accidentului feroviar produs la data de 26.06.2020, ora 21:50,
în stația CFR Balota, prin deraierea de ambele osii și înclinarea vagonului nr.24874363779-0,
al 9-lea din compunerea trenului de marfă nr.30548

Raport investigare final
23.06.2021

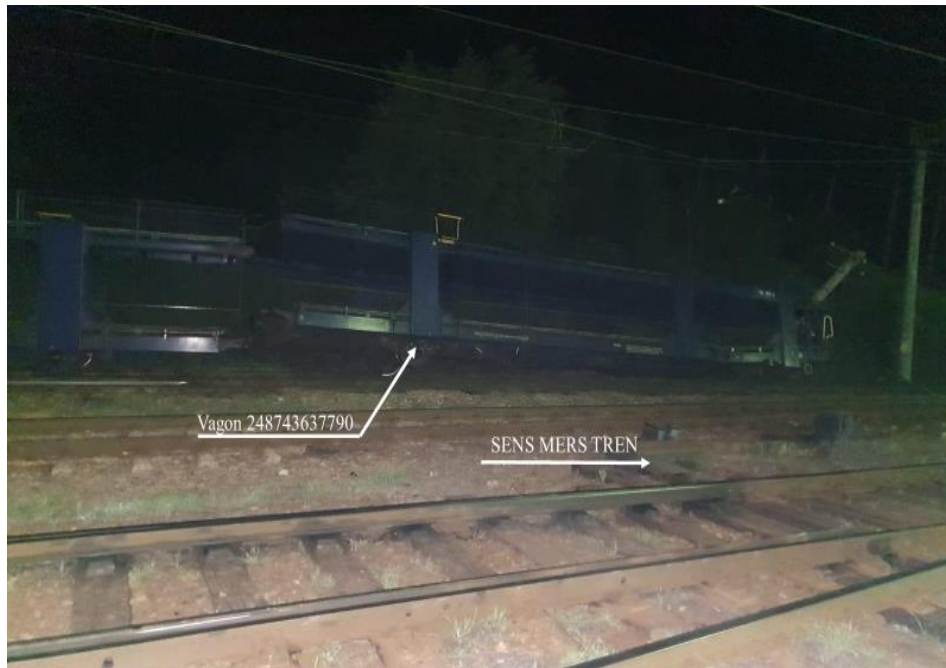
photo nr.1: the wagon no. 9 from the locomotive derailed

1. the drag shoe from the first right wheel, in the running direction of the wagon no.24874363779-0 (the 9th one of the train) was not removed, before the train dispatching;
2. the removal of the drag shoe from the first right wheel, in the running of the wagon no.24874363779-0 (the 9th one of the train) was not checked, before the train dispatching;
3. one did not check the existence of all drag shoes on the stand, according to the records from the special register, created in accordance with the "Plan of complementary measures for the railway county SRCF Craiova, for the limitation of the situations generated by coronavirus infection".

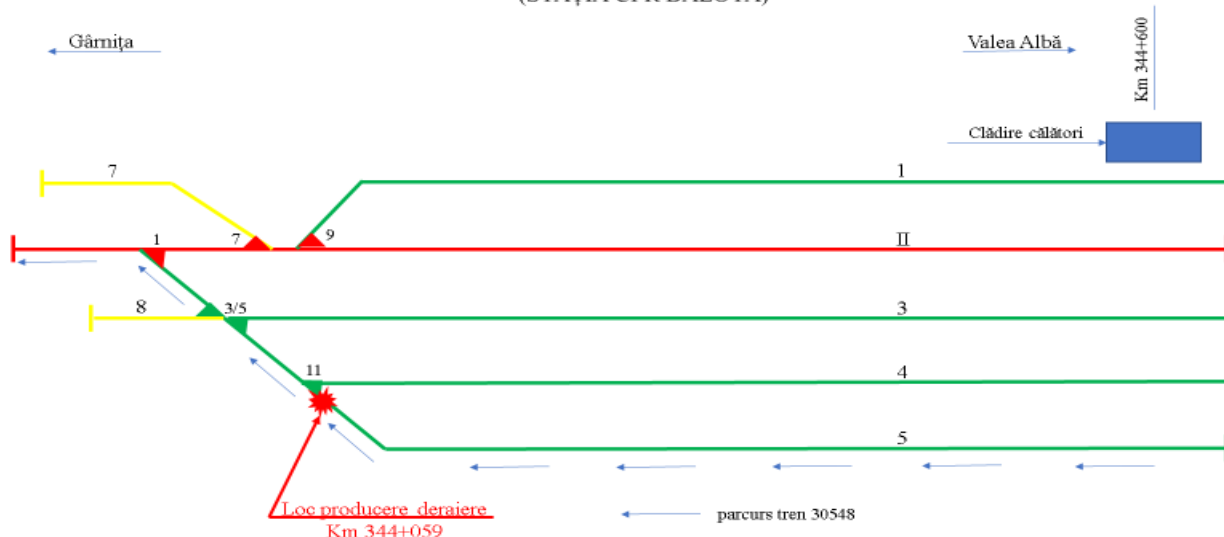
fig. nr.2: schița producerii accidentului

La călcâiul schimbătorului de cale nr.11, atacat pe „directă”, la o viteză a trenului de aproximativ 6 km/h, s-a produs deraierea vagonului nr.24874363779-0, al 9-lea de la locomotivă, de ambele osii. În deplasarea sa în stare deraiată, vagonul a lovit stâlpul de susținere a liniei de contact nr. 17, dislocându-l și deplasându-l înspre exteriorul căii.

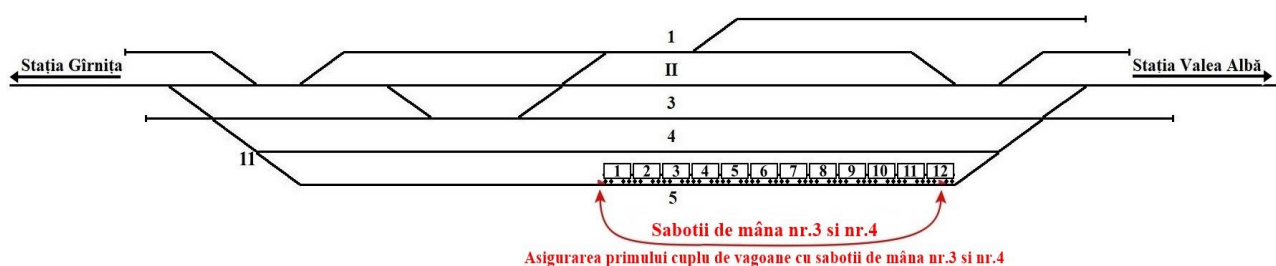
fig. nr.3: așezarea saboților de mână în vederea asigurării primului cuplu de vagoane

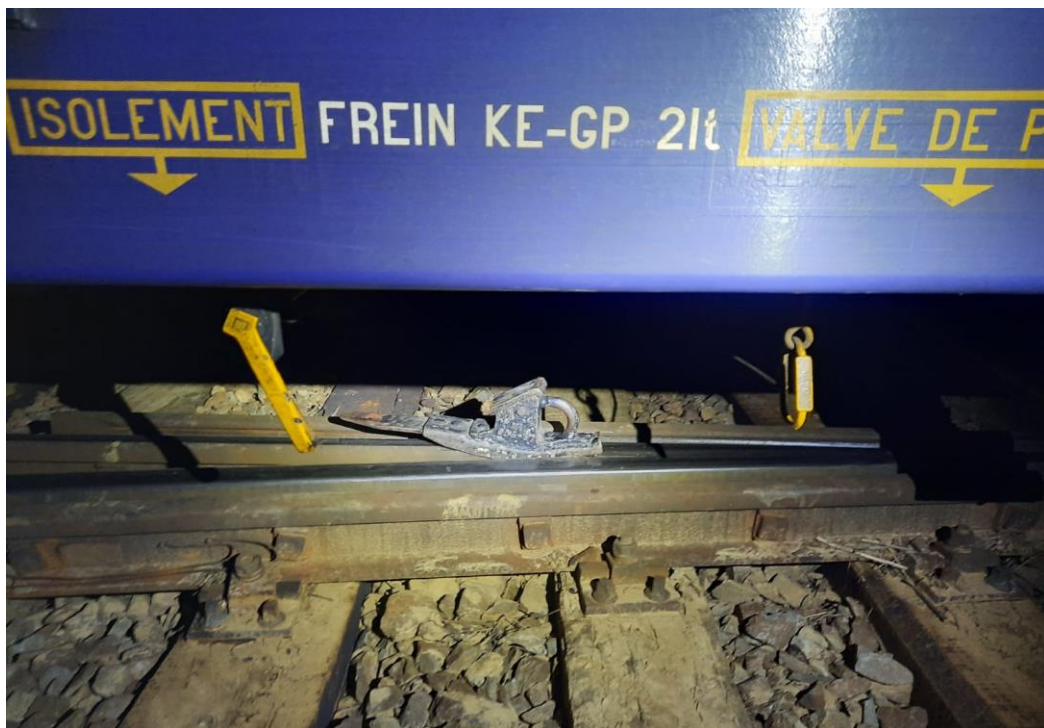
La verificarea pe teren, s-a constatat faptul că, în zona inimii de încrucișare a schimbătorului de cale nr.11, pe partea dreaptă în sensul de mers al trenului, se afla un sabot de mână. Acesta a fost verificat și a fost identificat ca fiind sabotul nr.4 al stației CFR Balota.

foto nr.3: poziția sabotului de mână după producerea accidentului

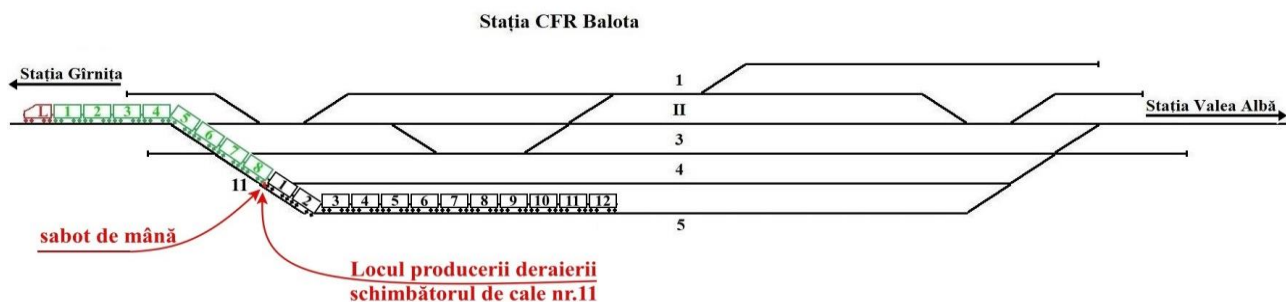
fig. nr.4: schița locului producerii accidentului

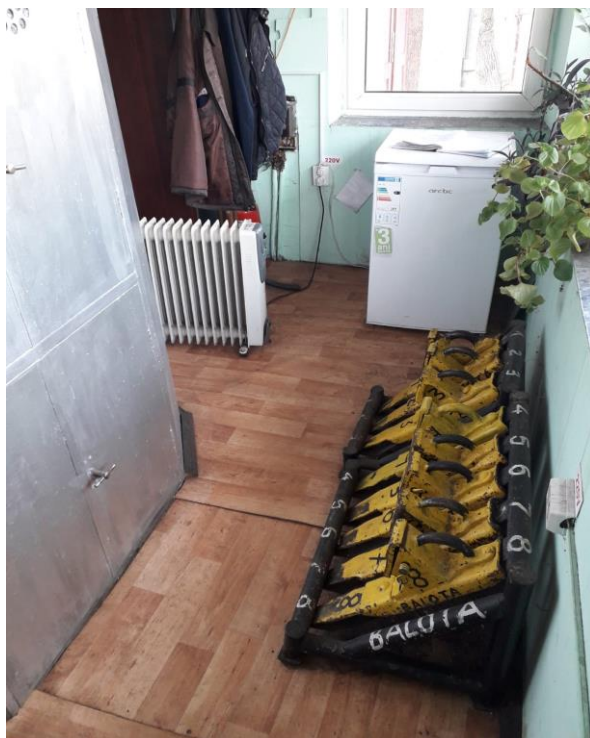
foto nr.5: rastelul cu sabotii de mână aflat în Biroul de mișcare

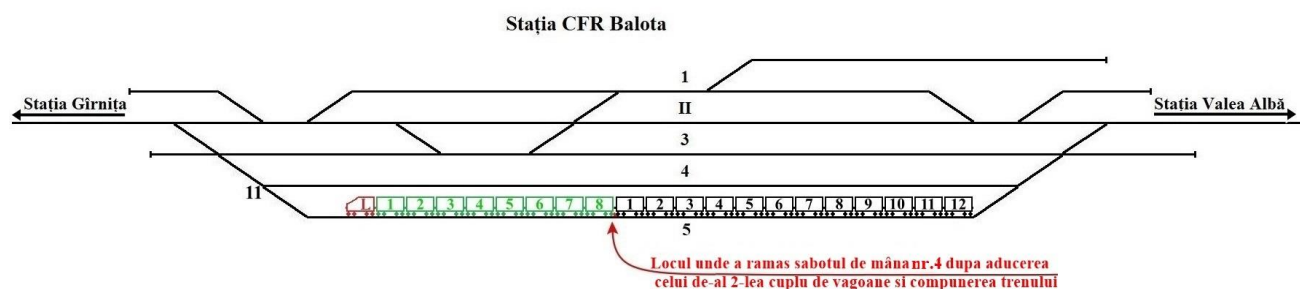
După completarea arătării vagoanelor, la ora 20:45, a fost consemnat în registrul special, de către șeful de tren, faptul că au fost ridicate discurile roșii, slăbite frânele de mână de la primul cuplu, s-au ridicat și depus pe rastelul din biroul de mișcare sabotii de mână nr.3 și nr.4, trenul fiind pregătit pentru efectuarea probei frânei. În condițiile descrise mai sus, pe rastelul cu sabotii de mână nu se afla și sabotul de mână nr.4, acesta nefiind ridicat de către șeful de manevră de la roata vagonului nr.9 din componerea trenului.

fig. nr.5: poziția sabotului nr.4 la momentul îndrumării trenului
