AGENȚIA DE INVESTIGARE FERROVIARĂ ROMÂNĂ - AGIFER

## RAPORT DE INVESTIGARE

privind accidentul feroviar produs la data de 10.07.2020 între halta de mișcare Fundulea și stația CFR Sărulești în circulația trenului de marfă nr.30688-1, prin deraierea locomotivei DA 010 aflată în stare inactivă în compunerea trenului

*Ediție finală  
07 iulie 2021*

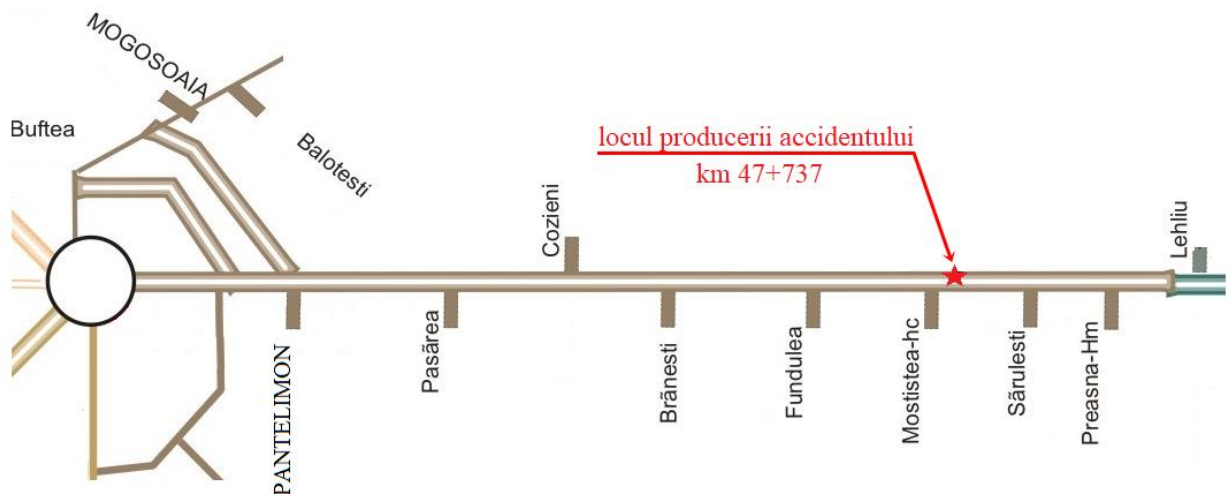
The derailment happened following the fall and entry of the half-casing of the support bearing from traction engine no.5, between the right wheel (running direction) from the axle no.5, and the rail, it leading to the left of the running surface by this wheel. The detachment and fall of this half-casing happened following the breakage of the toothed crown from the axle no.5

Figure no.1 – accident site

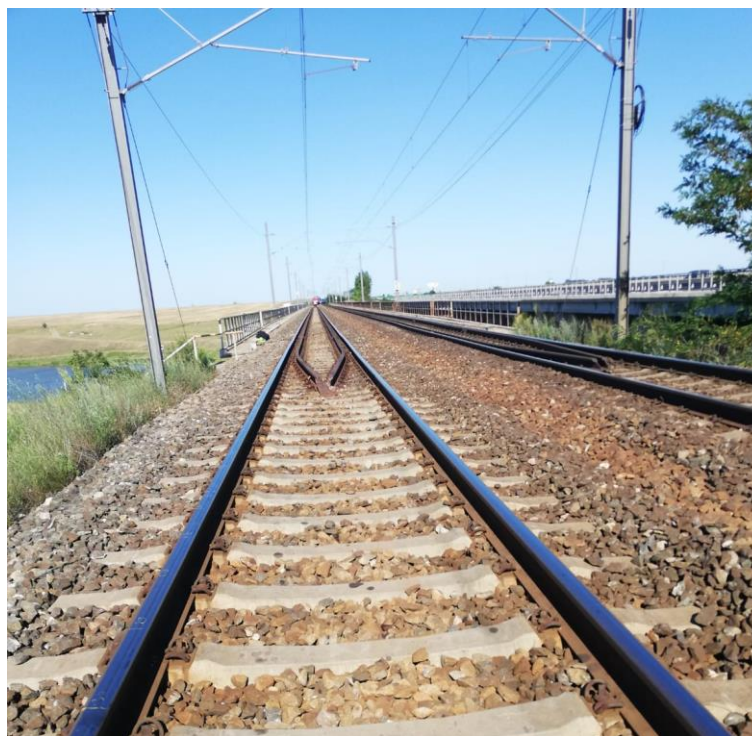
*Foto nr.1 - locul producerii accidentului, capătul podului și contrașinele acestuia*

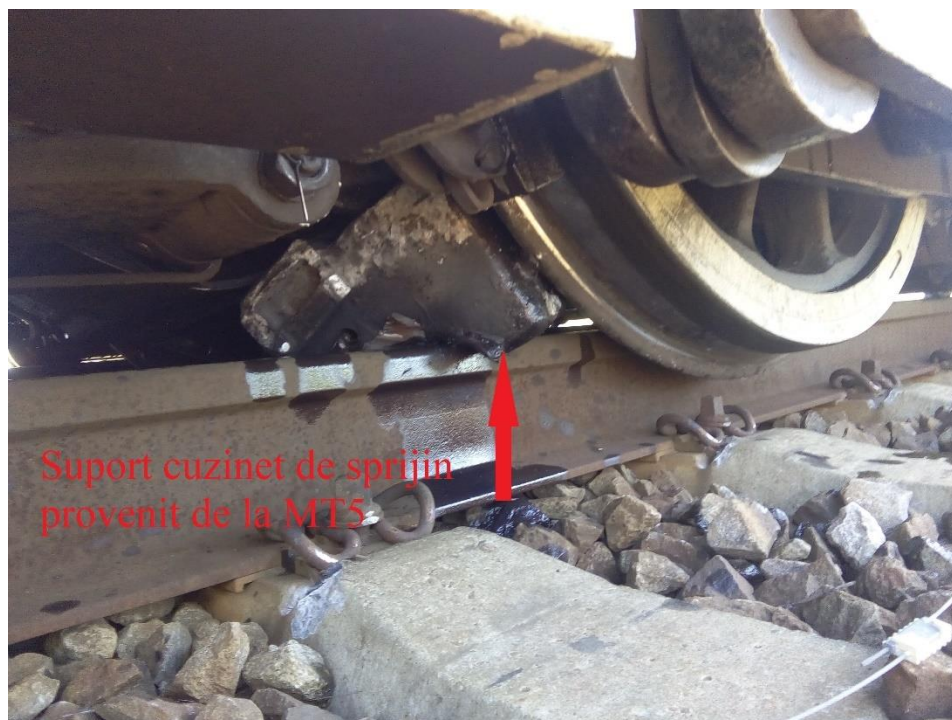
- instalațiile de siguranță și vigilență tip DSV și de control automat a vitezei trenului tip INDUSI erau izolate;
- vitezometrul de tip IVMS era în funcție;
- robinetul KD2 era încuiat în poziția III neutră;
- frâna de mână era strânsă;
- instalația MDA era în funcție;
- boghiul nr.2 avea deraiate toate cele trei osii, roțile din partea dreaptă (în sensul de mers) fiind deraiate în exteriorul căii iar cele din partea stângă în interiorul acesteia;
- semicarcasa cuzinetului de sprijin al MT nr.5 era căzută și intercalată între roata din partea dreaptă în sensul de mers a osiei nr.5 și ciuperca șinei;

*Foto nr.2 - semicarcasa cuzinetului de sprijin intercalat între roată și șină*

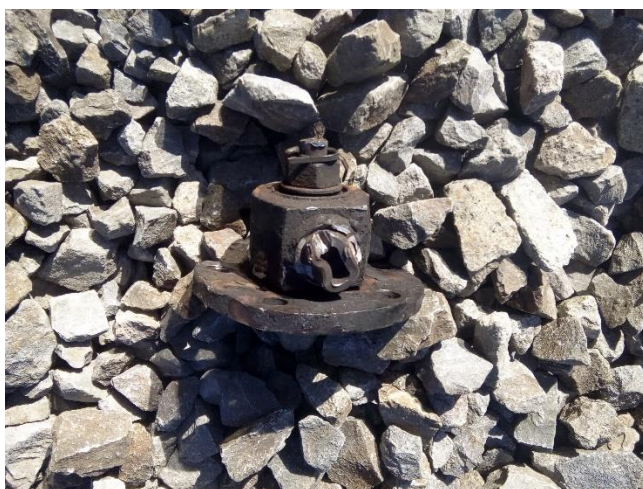
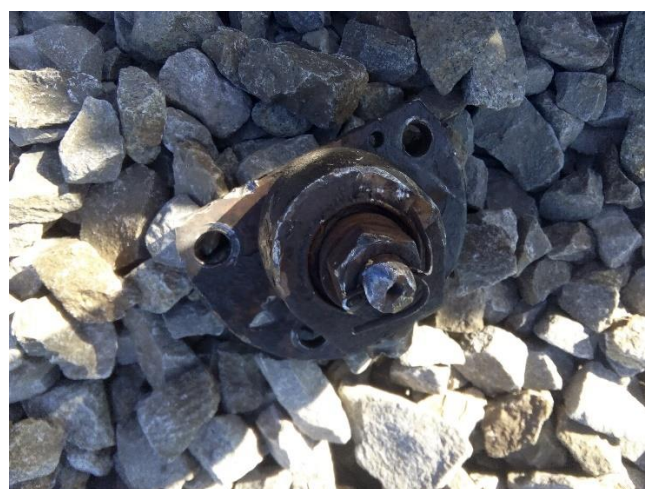
- capacul de vizitare de la MT nr.5 era căzut sub locomotivă;
- flanșa bieletei de la MT nr.5 era desprinsă din șuruburi și ruptă de tija acesteia;

*Foto nr.2 și nr.3 - flanșă bieletei mari de la MT nr.5*

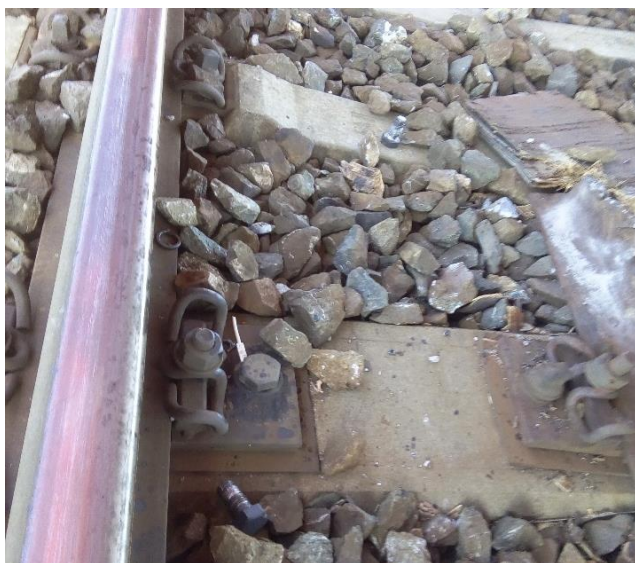
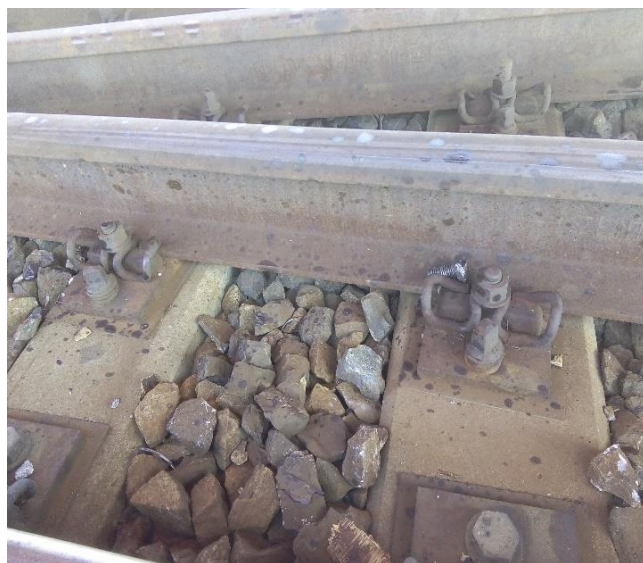
- bara de antrenare a dispozitivului de uns buza bandajului dintre osiile nr.2 și nr.3 era lipsă;
- șuruburile de prindere ale flanșei bieletei de la MT nr.5 au fost găsite în zona kilometrului 47+750 (în dreptul capătului de pod);
- cuzinetul de sprijin de la MT nr.5 a fost găsit la kilometrul 45+500.

*Foto nr.4 și nr.5 - șuruburi de fixare a flanșei bieletei mari de semicarcasa cuzinetului de sprijin*

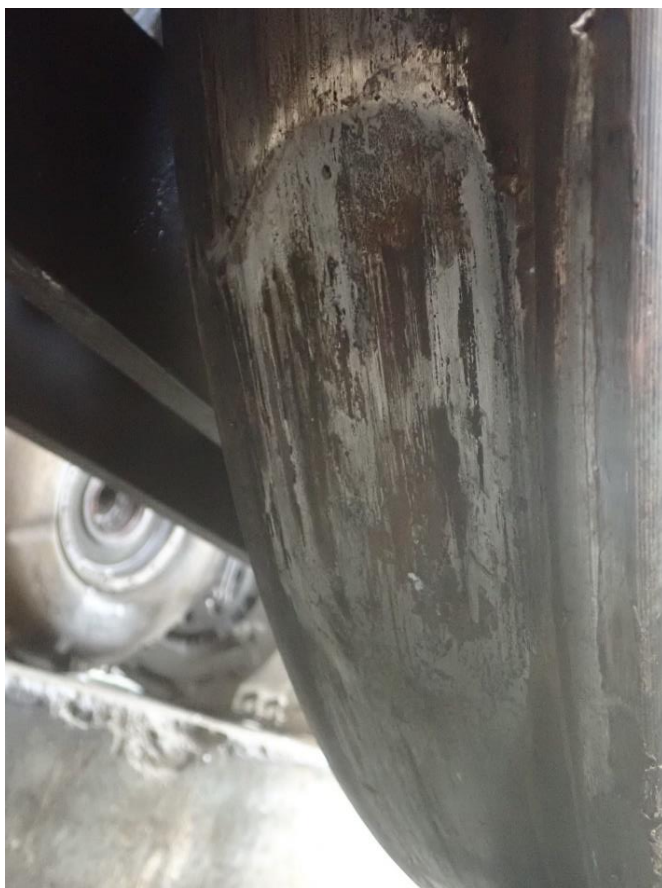
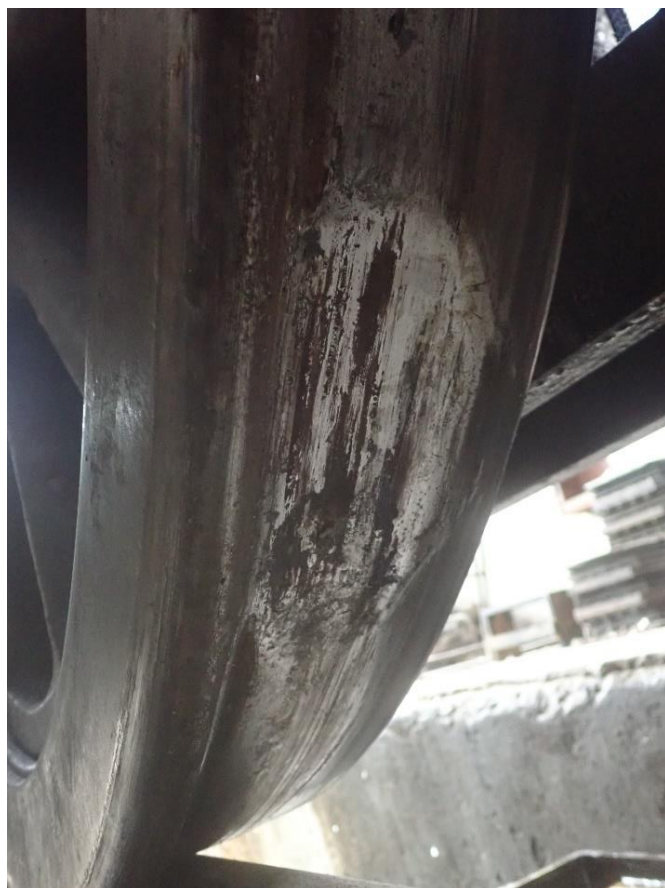
- pe ambele bandaje erau câte un loc plan de cca 150 mm și o adâncime de 8 mm în partea angrenată și 7 mm în partea neangrenată;

*Foto nr.6 și nr.7 – locuri plane la roțile osiei nr.5*

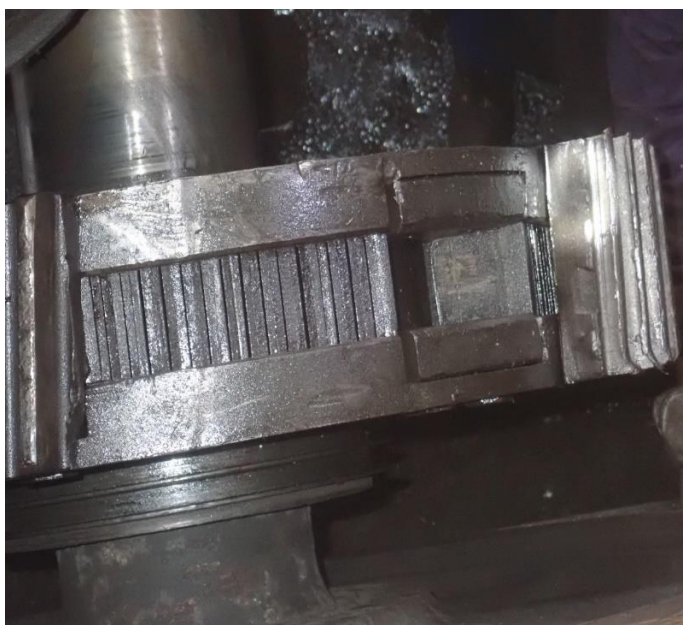
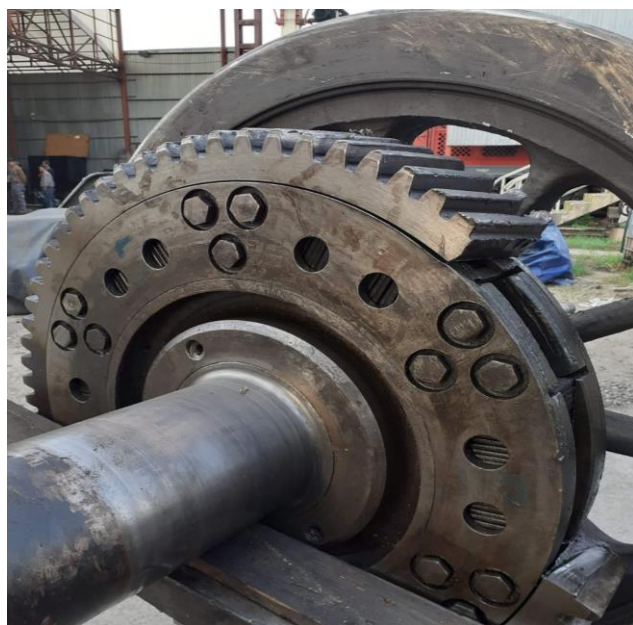
- breakage of the toothed crown from the axle no.5 of the locomotive DA 010, provided that the structure of the material it was made off was improper.

- coroana dințată a osiei nr.5:
  - avea un segment de cca de 400 mm (12 dinți) din circumferință lipsă;
  - coroana dințată privită de sus avea două zone de rupere din care zona dinspre MT nr.4 avea 100% fisură veche iar zona de rupere dinspre MT nr.6 prezenta o fisură veche de 75% din suprafață și 25% ruptură nouă;
  - dantura roții dințate prezenta lovituri și deformați;

*Foto nr.8 și nr.9 – coroana dințată a osiei nr.5*

Romanian Railway Safety Authority – ASFR shall ask the railway undertakings to identify the diesel electric locomotives provided with toothed crown made off material belonging to the burden 82592 and be sure that those dispose measures for keeping under control the risk associated to the danger represented by the breakage of the toothed crown in operation.

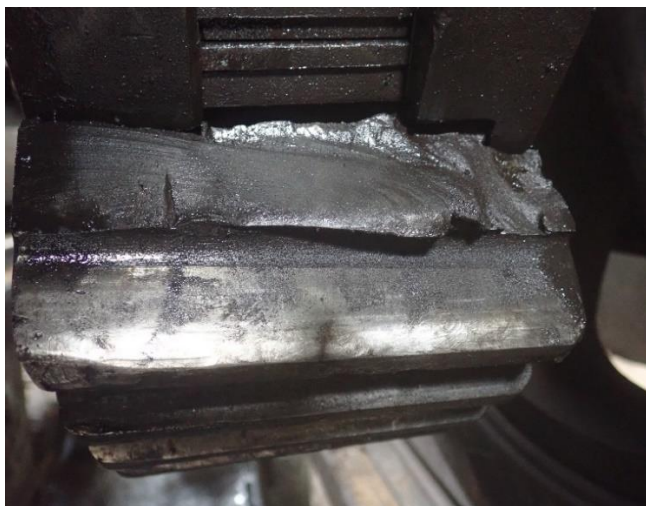
*Foto nr.10 – fisură veche 100%*

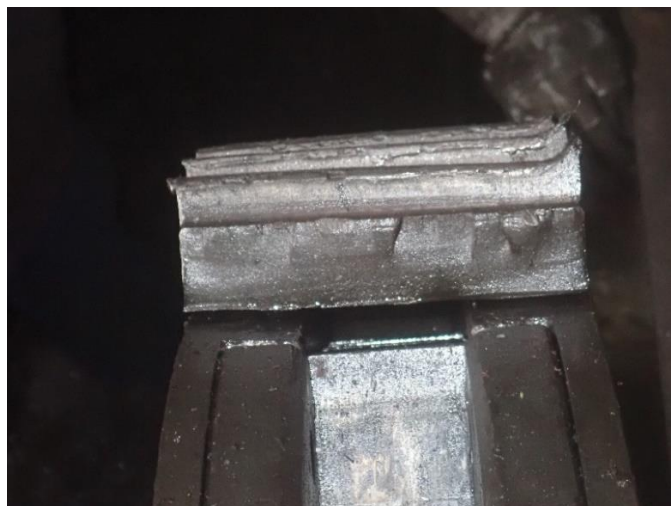
*Foto nr.11 – fisură veche 75%*

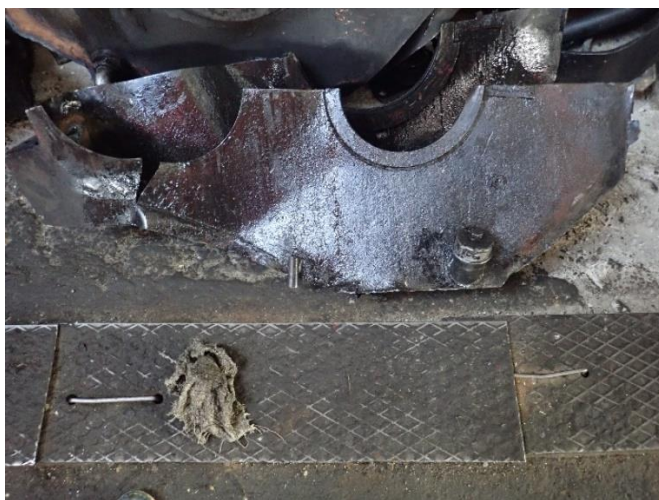
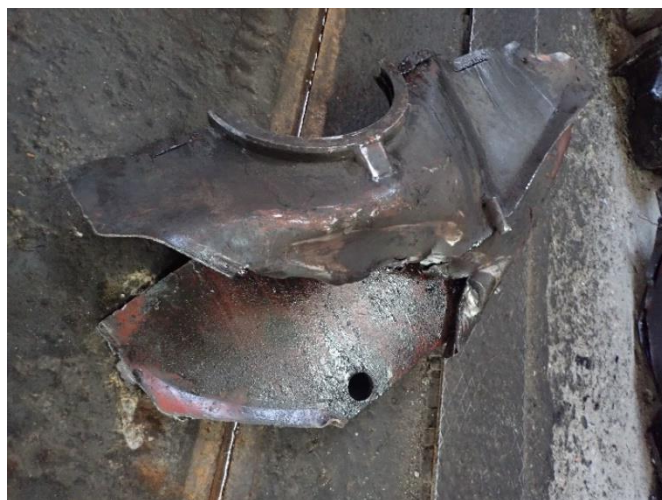
- semicarcasalele cuzineților de sprijin:
  - semicarcasa dinspre roata dințată (partea angrenată) era avariata și demontat de pe locomotivă, prezentând urme de frecare pe toată lățimea acestuia. Totodată acesta prezenta și urme de ulei de ungere.
  - semicarcasa din partea opusă roții dințate (partea neangrenată) se afla la SC România Euroest SA;
- toba de angrenaj:
  - semicarcasa inferioară era avariata, prezentând urme de frecare cu dislocare de material în partea inferioară în zonele de îmbinare. Totodată, la partea inferioară prezenta o zona lipsă de cca 800 mm, înspre osia 6. Lagărele de etanșare erau în stare bună;
  - semicarcasa superioară era avariata, prezentând urme de frecare cu dislocare de material în partea superioară în zonele de îmbinare. Lagărele de etanșare erau în stare bună;
  - pe ambele semicarcase existau urme de ulei;

*Foto nr.12 și nr.13 – semicarcasa inferioară a tobei de angrenaj*

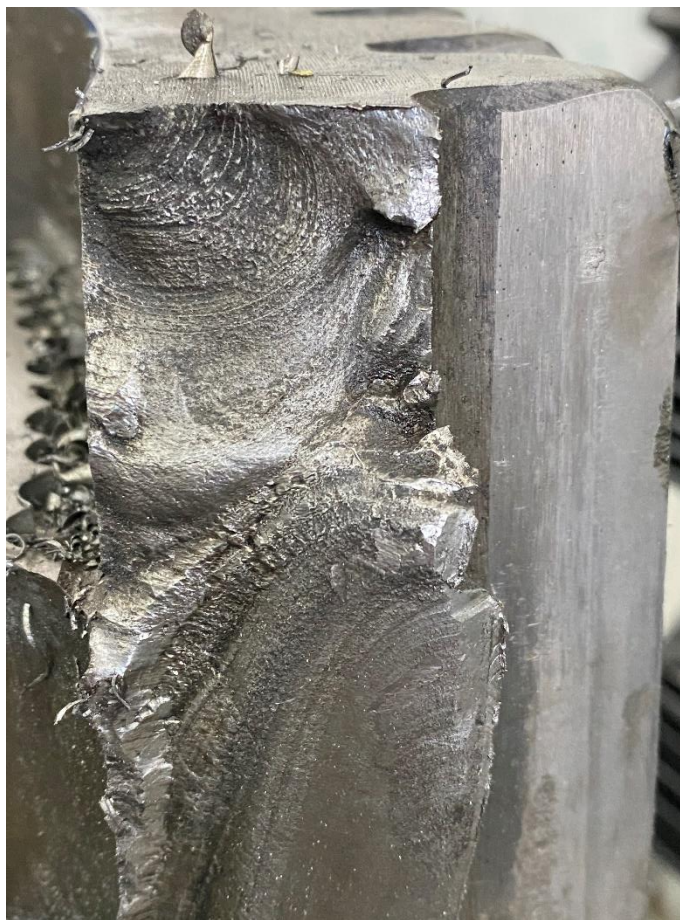
*Foto nr.14 – imaginea macroscopică a zonei de ruptură*

Din imaginea prezentată se observă clar că amorsa de fisură a pornit din zona interioară a coroanei dințate, la baza diametrului interior, în zona opusă danturii. Imaginea înfățișează o zonă de rupere tipică RUPERII LA OBOSEALĂ, la solicitări ciclice, când materialul metalic poate ceda la sarcini mult mai mici decât limita sa de rupere ( $\sigma_{rupere} = R_m/0,4$ ). În macrostructura prezentată se observă în partea superioară-stângă a imaginii, o ușoară neomogenitate structurală ce reprezintă amorsa de fisură. În continuare se observă o zonă netedă cu o distribuție „în evantai”, când fisura a avansat intermitent după mecanismul ductil. În momentul când a fost depășită secțiunea eficientă, materialul s-a rupt brusc, după mecanismul fragil. Acesta este reprezentată de zona cu aspect grăunțos.

- **Analiza macroscopică** pe suprafața de rupere a evidențiat că fracturarea coroanei dințate s-a produs conform mecanismului clasic de rupere la oboseală, iar amorsa de fisură a pornit de la baza diametrului interior, zona opusă danturii, acolo unde a fost observată o zonă densă de neuniformități de structură;

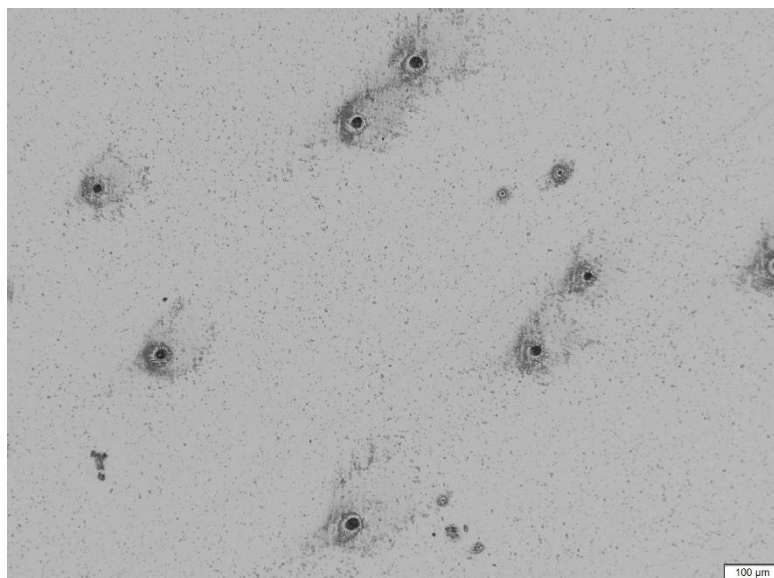
În zona situată la baza danturii, către zona centrală a coroanei dințate, alături de densitatea ridicată de sufluri și porozități imaginea prezintă niște zone întunecate, ca niște cavități. Acestea au rezultat prin smulgerea unor particule grosiere din masa metalică de bază pe parcursul operațiilor de prelucrare a probelor (șlefuire, lustruire). Diametrul lor este destul de ridicat (10-20 $\mu$ m), ceea ce demonstrează că particulele au într-adevăr un caracter grosier iar acestea sunt de natură exogenă (incluziuni exogene).

*Foto nr.15 – imagine de microscopie optică pe probe neatacate M=100x, la baza danturii*

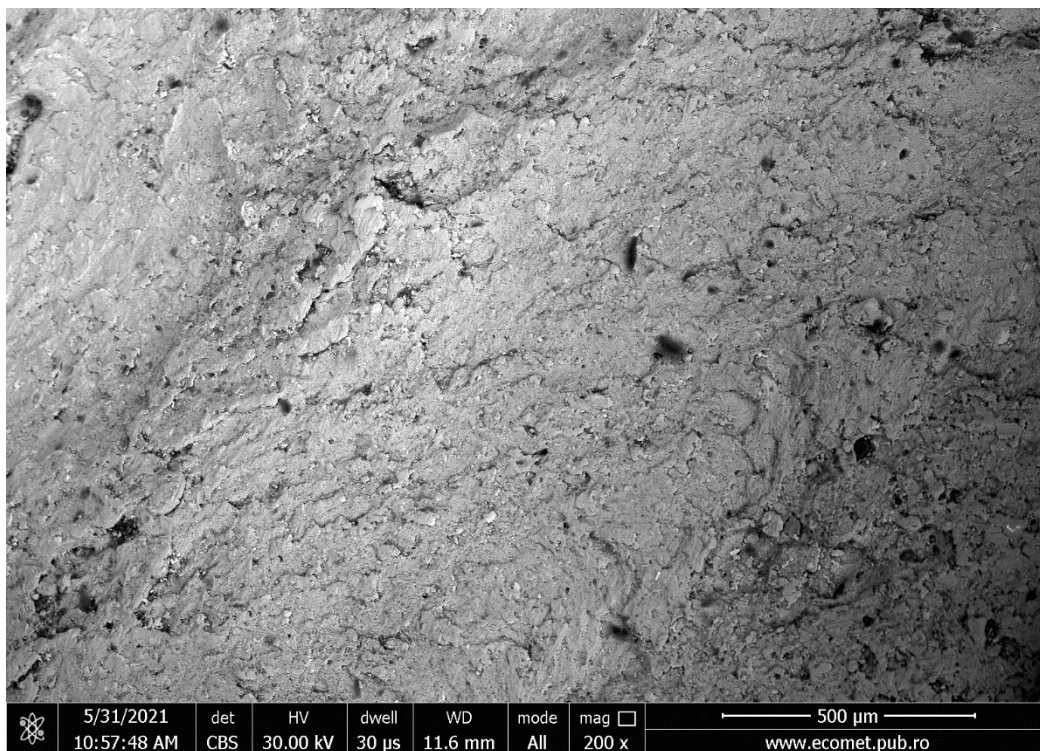
În zona de propagare a rupturii au fost identificate zone cu discontinuități ale materialului.

*Foto nr.16 – imagine de microscopie electronică de baleiaj (SEM) la o mărire de 200x, ce prezintă aspectul zonei de propagare a rupturii*

Totodată în urma analizei SEM-EDS au fost observată existența în material, a incluziunilor de tipul MnS, incluziuni observate și la analiza metalografică a probei. Aceste incluziuni prezintă formă longitudinală cu dimensiuni cuprinse între 10 - 46  $\mu\text{m}$ .

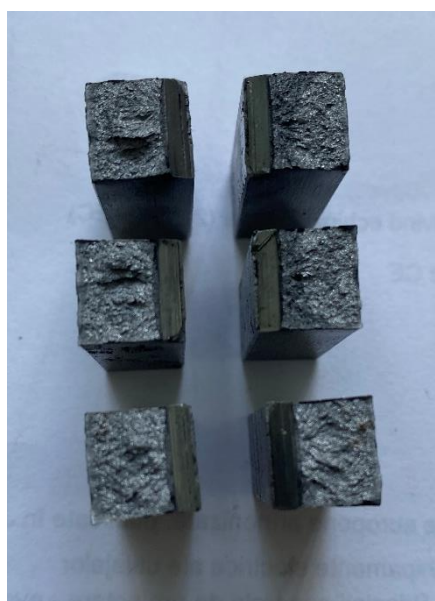
<b>Proba</b>	<b>Reziliența KV, Energia Absorbită, [J]</b>	<b>Valoare standard</b>
<b>1</b>	<b>16,59</b>	<b>min 35</b>
<b>2</b>	<b>22,63</b>	
<b>3</b>	<b>23,74</b>

*Foto nr.17 – aspectul probelor după testare*

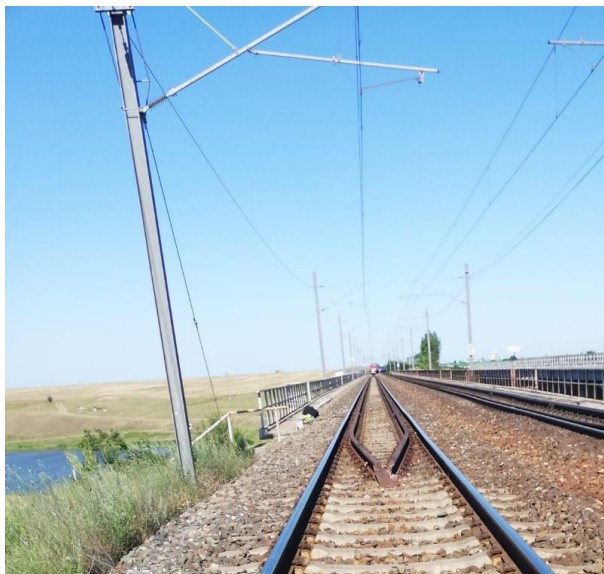
La km 47+730, s-a identificat o urmă de lovire a capătului din partea dreaptă a contrașinei interioare a podului. Tot din acest punct au fost identificate urme de frecare pronunțată pe suprafețele superioare ale contrașinei și șinei din partea dreaptă în sensul de mers al trenului.

*Foto nr.18 – contrașinele podului km 47+730*

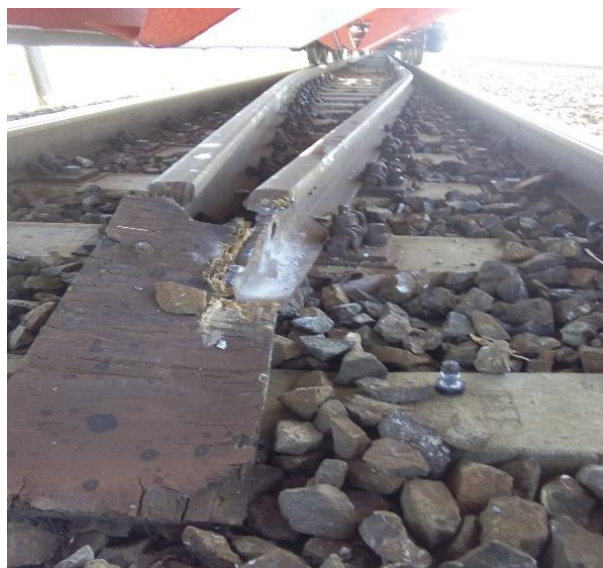
*Foto nr.19 – urme de lovire a contrașinei*

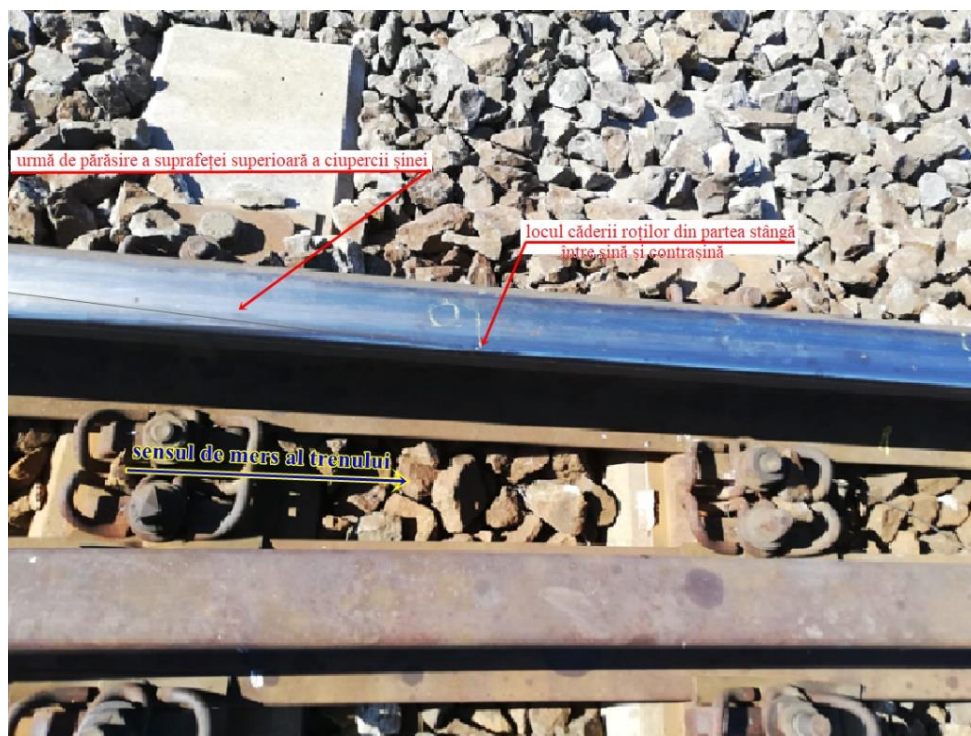
La km 47+737, pe șina din partea stângă, au fost identificate urme de părăsire a suprafeței superioare a ciupercii șinei ca urmare a căderii între firele căii a roților din partea stângă de la primul boghiu (în sensul de mers al trenului) de la locomotiva DA 010.

*Foto nr.20 – urme de cădere a roților*

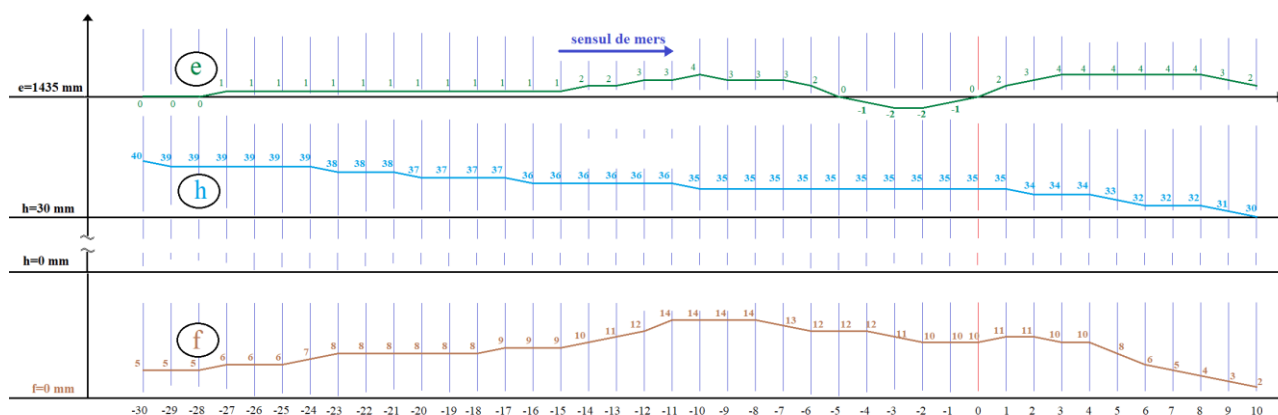
În urma analizării valorilor măsurătorilor efectuate, a rezultat că linia din zona producerii deraierii se afla în toleranțele prevăzute de *Instrucția de norme și toleranțe pentru construcția și întreținerea căii-linii cu ecartament normal, nr.314/1989*, pentru viteza de circulație de 160 km/h pentru trenurile de călători și de 120 km/h pentru trenurile de marfă.

Figura nr.3 – diagrame de ecartament, nivel și săgeți
