## RAPORT DE INVESTIGARE

al accidentului feroviar produs la data de 05.08.2020, ora 13:30, între HM Popești și stația CFR Berbești, prin deraierea de ambele boghiuri ale vagonului nr.81536666128-9, al 11-lea din compunerea trenului de marfă nr.23689

Raport de investigare final  
04.08.2021

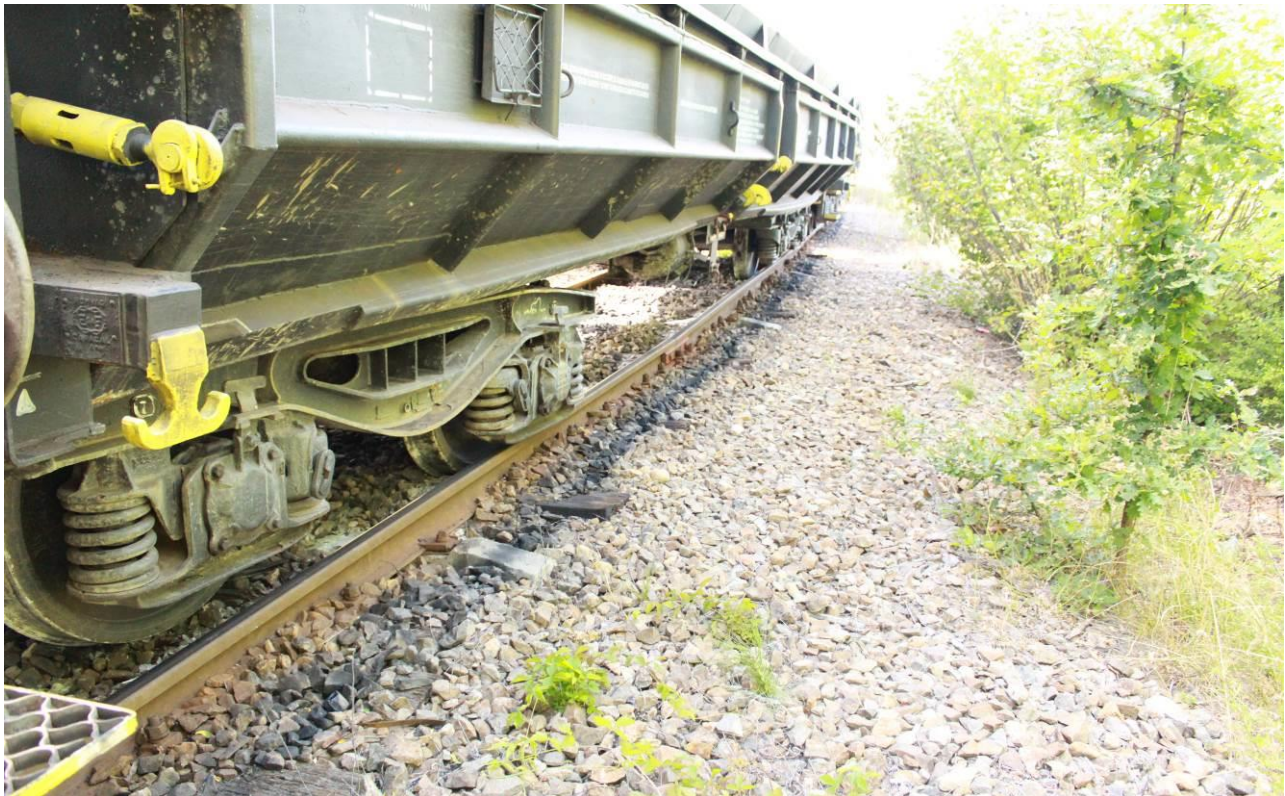
The wagon derailed was routed to the workshop (IRV Roșiori) for being checked, there were found no serious failures at its parts.

*photo no.1: wagon no.81536666128-9 derailed*

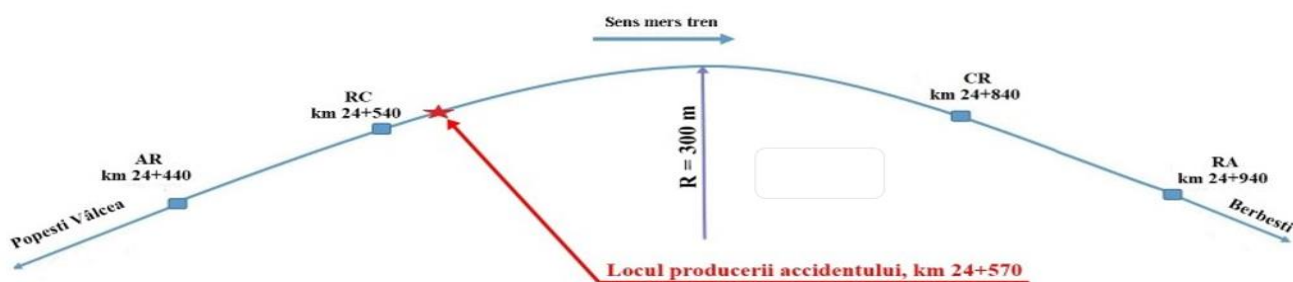
*fig. nr.2: schița producerii accidentului*

La km 24+570, pe curba având limitele între km 24+440 și km 24+940 (pe curba circulară), curbă cu deviația dreapta în sensul de mers al trenului, sens care a coincis cu sensul kilometrării liniei, a avut loc părăsirea flancului activ al ciupercii șinei de pe firul exterior al curbei de către roata de atac a vagonului prin escaladarea acestuia, rularea pe suprafața superioară a ciupercii și căderea în exteriorul căii, concomitent cu deplasarea roții corespundente din dreapta spre interiorul căii. Traiectoria osiei deraiate a influențat și traiectoriile celorlalte osii ale vagonului, astfel că în circa 10 m au deraiat toate, cu roțile din partea stângă în exteriorul căii și cu cele din partea dreaptă în interior.

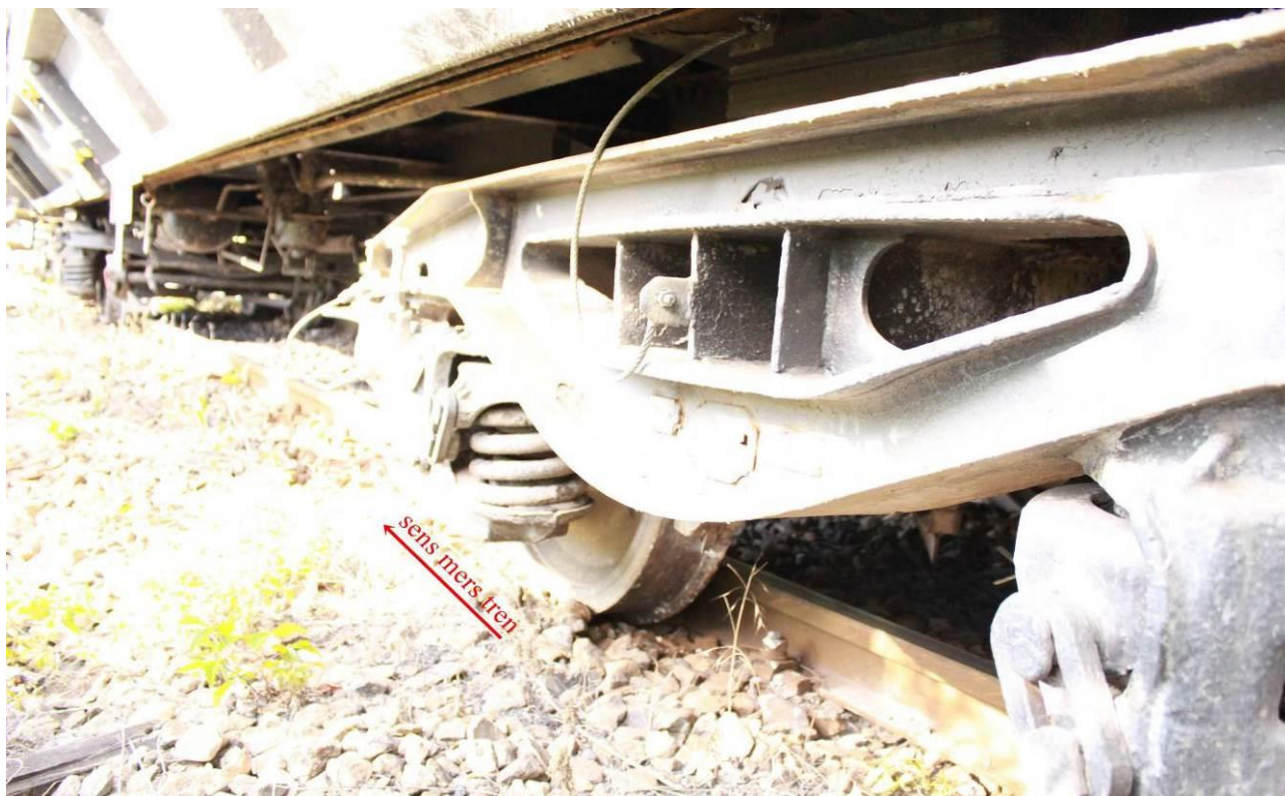
*foto nr. 2: vagonul nr.81536666128-9 deraiat (roțile din partea stângă)*

Trenul a circulat în această stare circa 500 m, lovind și distrugând cu roțile deraiate traversele și materialul metalic mărunț, până la km 25+070, unde s-a oprit în urma ruperii conductei generale de aer dintre vagoanele 11 și 12 de la siguranță, având drept consecință frânarea de urgență a trenului.

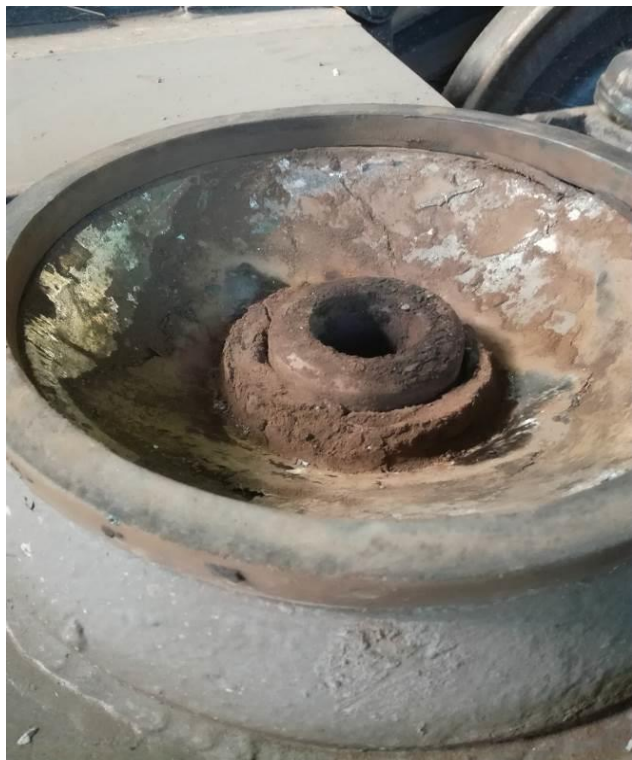
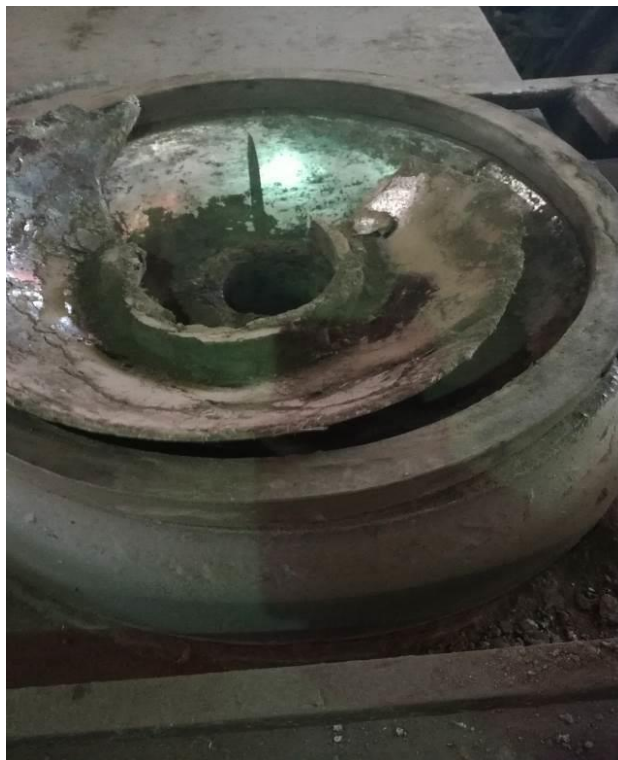
- urme de contact direct între cele două crapodine (superioară și inferioară) la ambele boghiuri;
- ambele plăci de poliamidă sparte și cu porțiuni lipsă (circa 40 % la boghiul cu roțile R 1÷4 și circa 30 % la boghiul cu roțile R 5÷8);
- pe crapodina superioară a boghiului cu roțile R 1÷4 s-au observat urme de smulgeri de material și rizuri.

*foto nr.3,4: starea plăcii de poliamidă aparținând boghiului cu roțile R 1÷4*

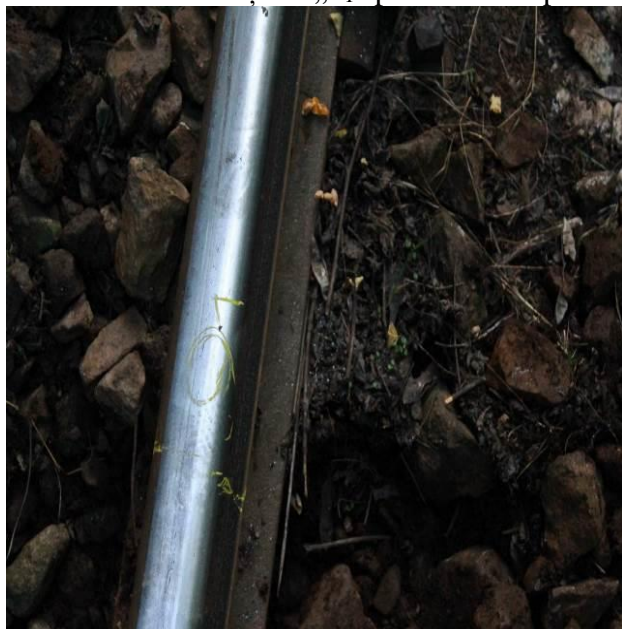
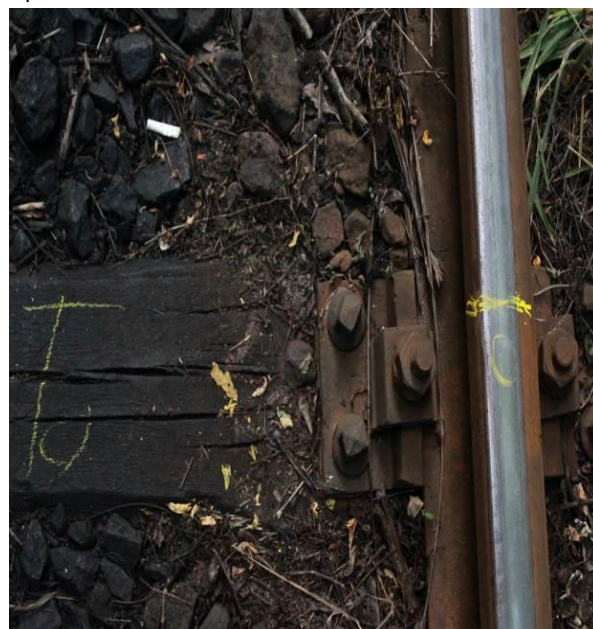
La km 24+570 s-au constatat primele urme de deraiere. Aceste urme au constat în părăsirea flancului activ al ciupercii șinei de pe firul exterior al curbei de către roata de atac a vagonului, rularea roții pe suprafața superioară a șinei și căderea acesteia în exteriorul căii, concomitent cu deplasarea roții corespondente din dreapta către interiorul căii. Pentru a diferenția punctele de părăsire a suprafețelor de rulare de pe cele 2 fire ale căii, comisia a notat cu „0” punctul aflat pe firul interior al curbei și cu „0<sub>1</sub>” punctul aflat pe firul exterior.

*foto nr.5,6: punctele 0<sub>1</sub> și 0*

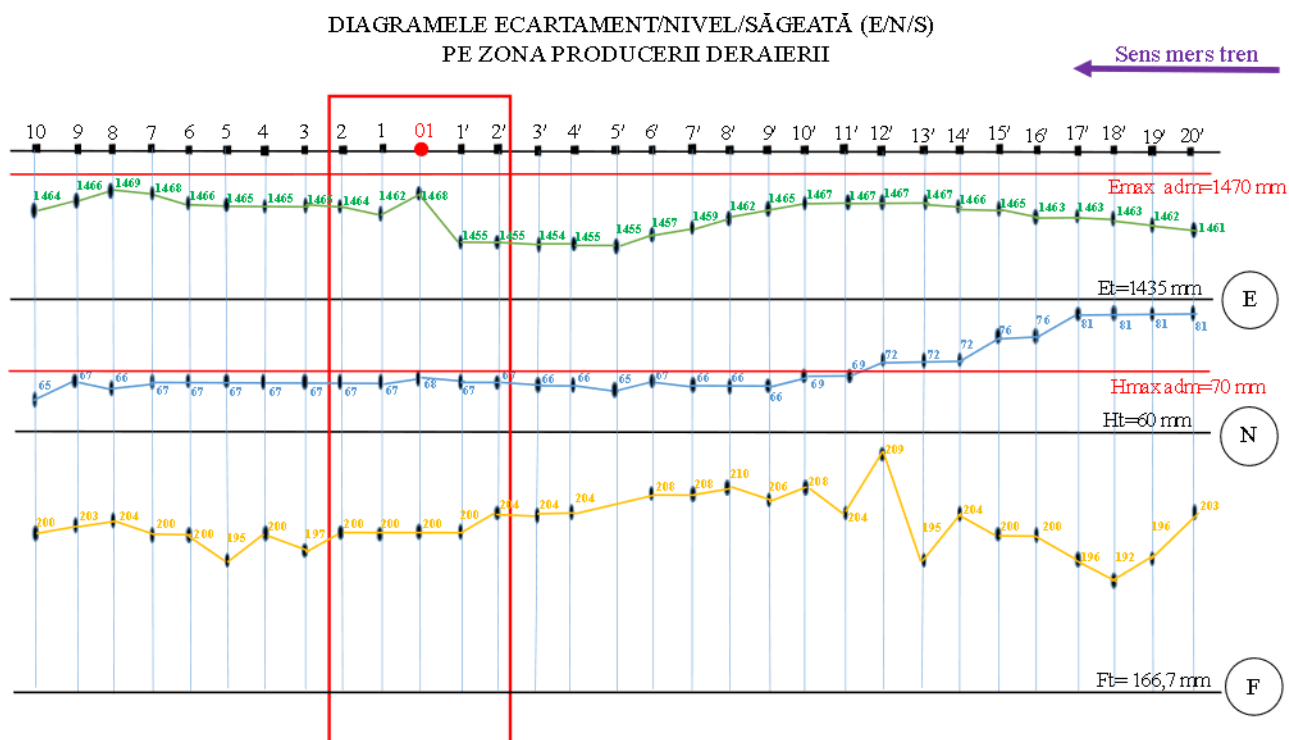
fig. nr.3: diagrama E/N/S

Din punctul „0<sub>1</sub>” s-au pichetat, în sens invers mersului trenului, 40 puncte, din 0,5 în 0,5 m și s-au măsurat, în regim static, cu tiparul Districtului L nr.7 Popești (verificat metrologic), ecartamentul și nivelul în punctele menționate. De asemenea, s-au măsurat săgețile ( $f$ ) cu coarda de 20 m, în punctul 0<sub>1</sub> și punctele adiacente, valorile rezultate fiind prezentate în diagramele următoare (comisia a considerat că o reprezentare grafică a valorilor măsurate în 20 de puncte aflate înaintea punctului 0<sub>1</sub>, respectiv 10 puncte aflate după punctul 0<sub>1</sub> este suficientă):

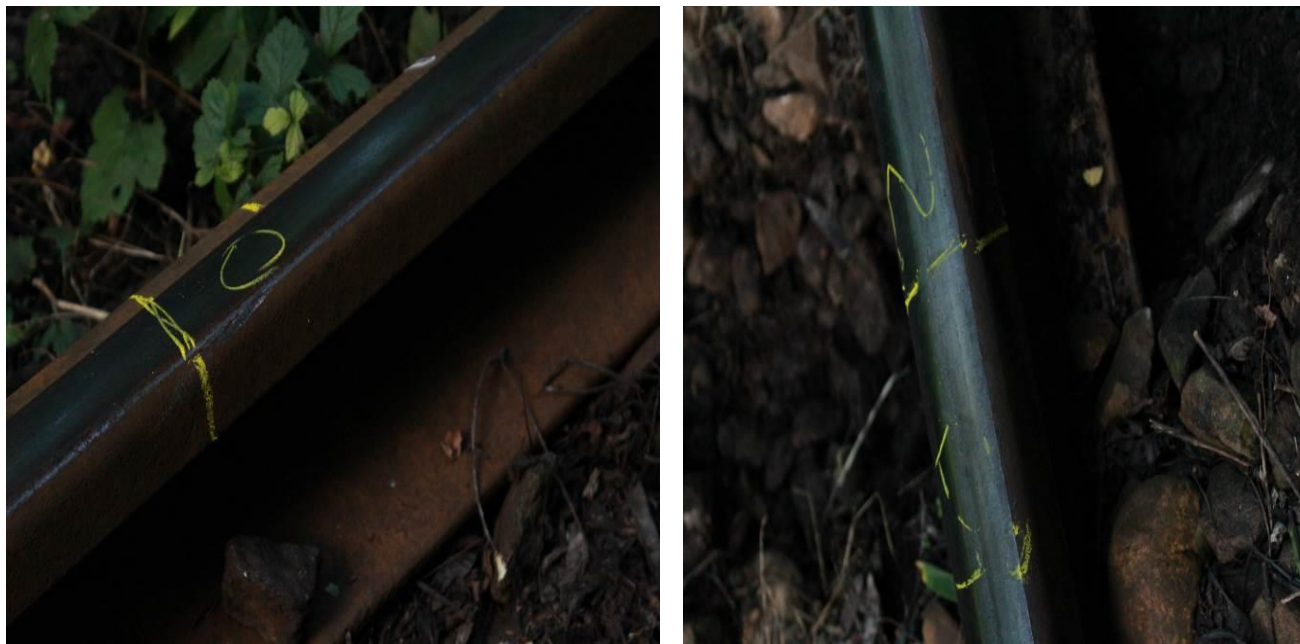
La 0,69 m de punctul 0<sub>1</sub>, pe firul exterior al curbei, s-a constatat a 2-a urmă de escaladare a șinei spre exteriorul căii, în punctul notat cu 0<sub>1</sub>'. Această urmă a fost atribuită celei de-a 2-a roți a primului boghiu al vagonului, în sensul de mers. Roata corespondentă din partea dreaptă a parcurs pe suprafața de rulare 1,01 m de la punctul 0, după care s-a deplasat către interiorul căii, rulând pe sistemul de prindere verticală al căii. Acest punct a fost notat cu 0'.

*foto nr.7,8: punctele 0' și 0<sub>1</sub>'*

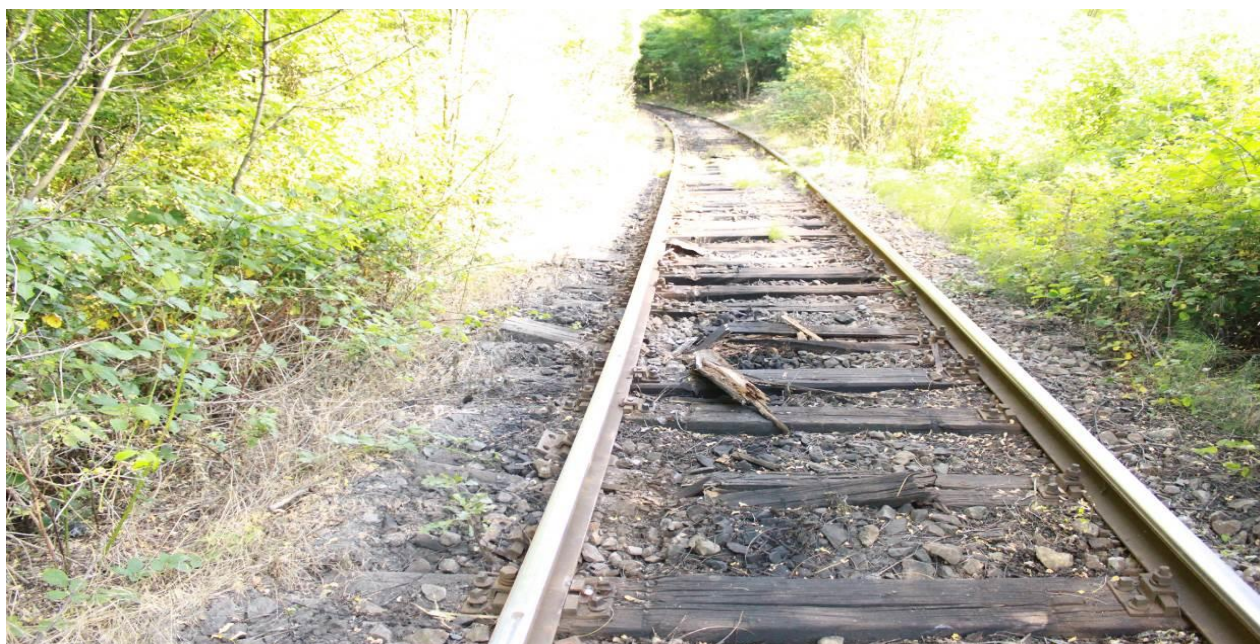
În această stare vagonul a rulat circa 500 m (până la km 25+080), loc în care a avut loc ruperea conductei generale de aer a trenului între al 11-lea și al 12-lea vagon, urmată de frânarea de urgență a acestuia. Suprastructura căii a fost afectată pe această distanță prin distrugerea traverselor de lemn și a materialului metalic mărunț de prindere.

*foto nr.9: starea căii afectate de deraiere*

The wooden sleepers and the metallic fastenings affected by the derailment were partially replaced.

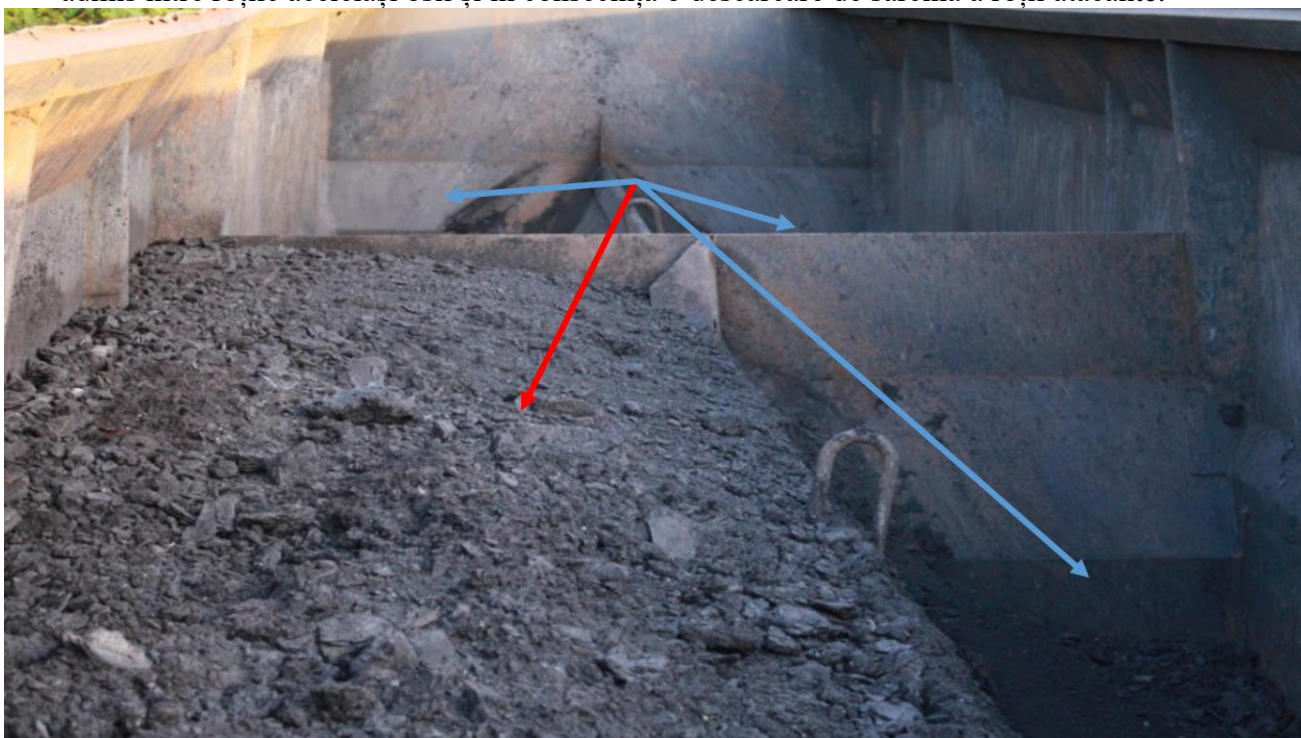
- la verificarea vizuală a vagonului deraiat s-a constatat că în compartimentul din partea dreaptă
- față (în sensul de mers al trenului) există o cantitate de cărbune (pe aproximativ  $\frac{3}{4}$  din volumul compartimentului) care a provocat o depășire a raportului de repartizare a încărcăturii maxim admis între roțile aceleiași osii și în consecință o descărcare de sarcină a roții atacante.

*foto nr.10: starea celor 4 compartimente ale vagonului la momentul producerii deraierii*

1. Romanian Railway Safety Authority – ASFR shall make sure that SNTFM will make an analysis of risk associated to the danger represented by the putting into operation of wagons partially downloaded.

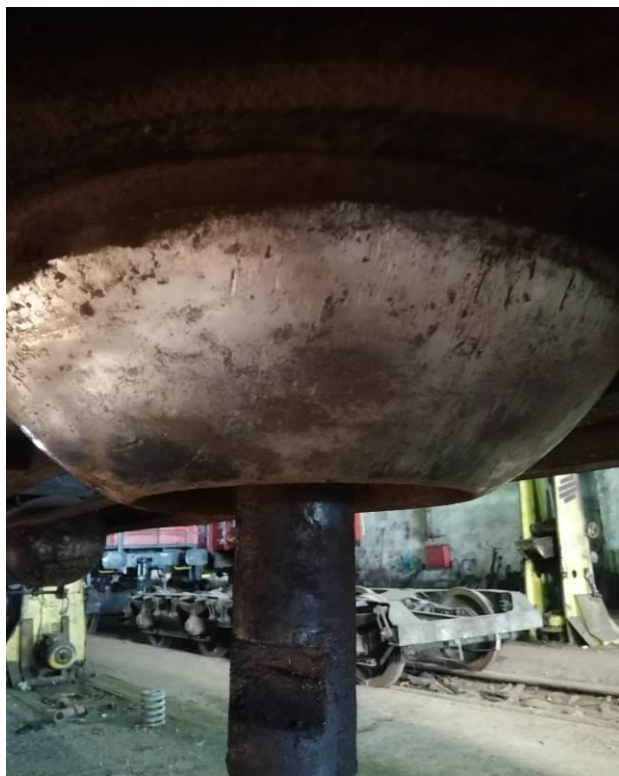
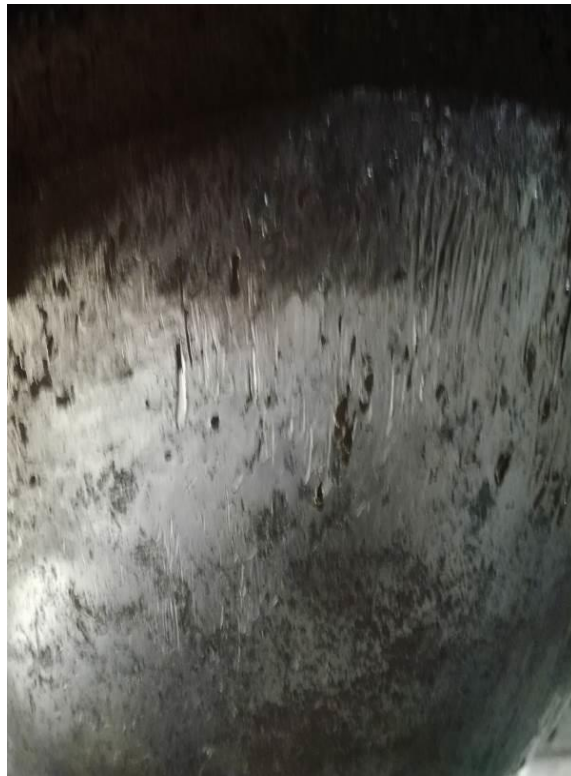
- la boghiul cu roțile R 1÷4: placa de poliamidă era spartă, lipsind circa 40% din componența acesteia, având drept consecințe urme de frecare între cele 2 crapodine, pe cea superioară existând smulgeri locale de material și rizuri;

*foto nr.11,12: starea crapodinei superioare a boghiului cu roțile R 1÷4 la verificarea în atelier*

Având în vedere cele prezentate, comisia concluzionează că aceste defecte au condus la o înscrisiere necorespunzătoare a vagonului în curbă, influențând escaladarea curbei de către roata atacantă a vagonului și reprezentând în consecință un **factor contributiv** al accidentului produs.
