RAPORT DE INVESTIGARE

privind accidentul feroviar produs la data de 24.08.2020, pe raza de activitate a Sucursalei Regionale de Căi Ferate Brașov, între halta de mișcare Timișu de Sus și stația CFR Predeal, prin declanșarea unui incendiu la locomotiva împingătoare a trenului de marfă nr.50492 aparținând Unicom Tranzit SA

*Raport de investigare
Ediție finală
19 august 2021*

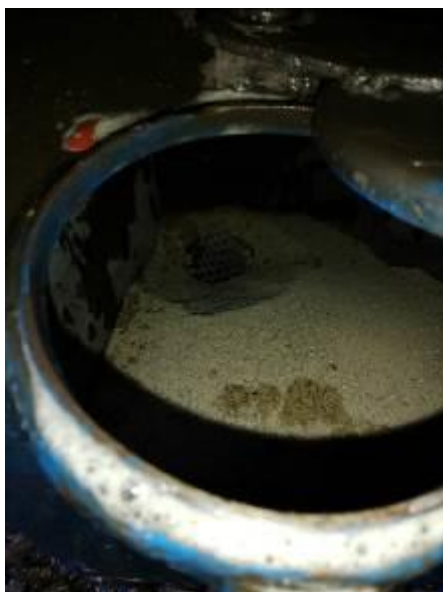
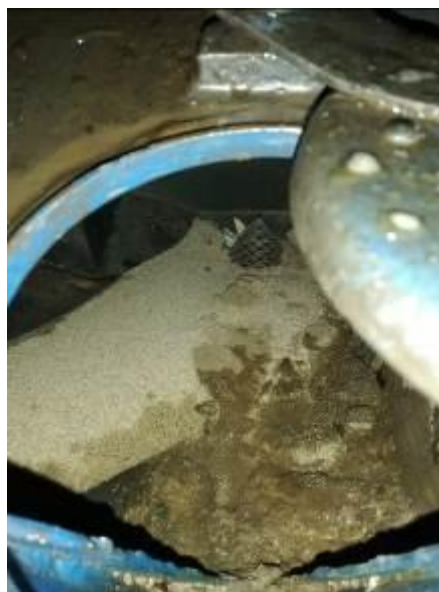
Foto nr.1 și nr.2 - cutiile cu nisip ale locomotivei EA 089

Cutiile de nisip aveau nisip circa $\frac{1}{4}$ din volum – *foto nr1,2.*

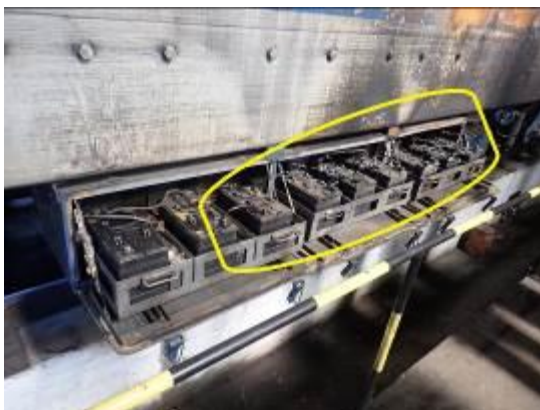
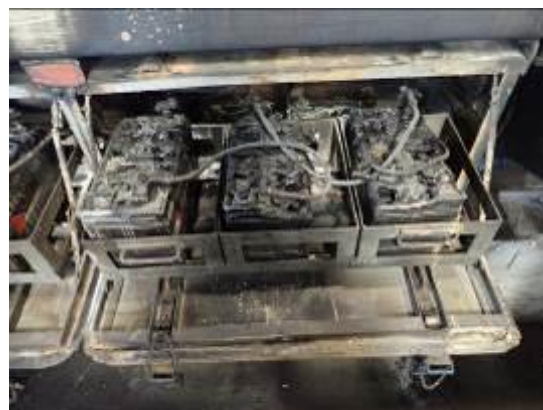
Foto nr.3 și nr.4 – starea bateriilor la locomotiva EA 089

Cablurile de alimentare și înseriere a bateriilor de acumulatori nu prezentau urme de arc electric, dar prezentau urme de afectare termică. Din cele 9 baterii existente, 7 (primele dinspre postul de conducere II) erau afectate termic la partea superioară – *foto nr.3,4.*

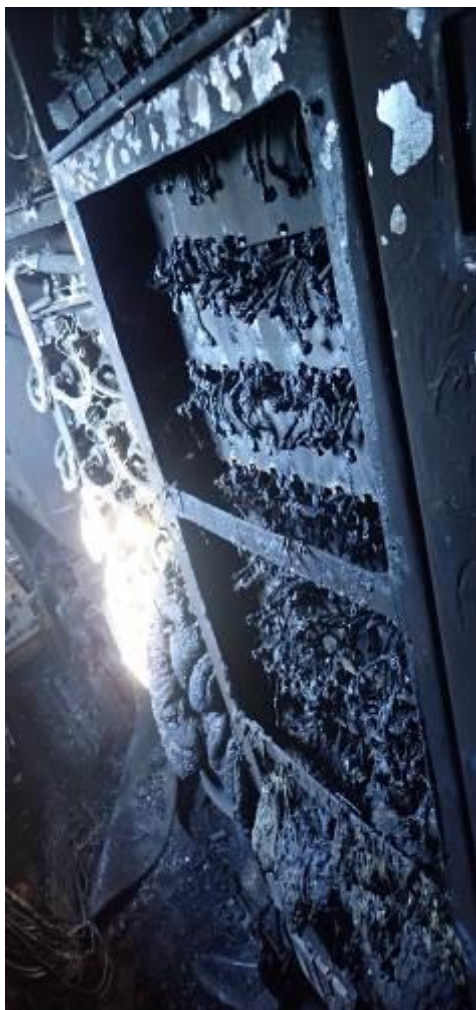
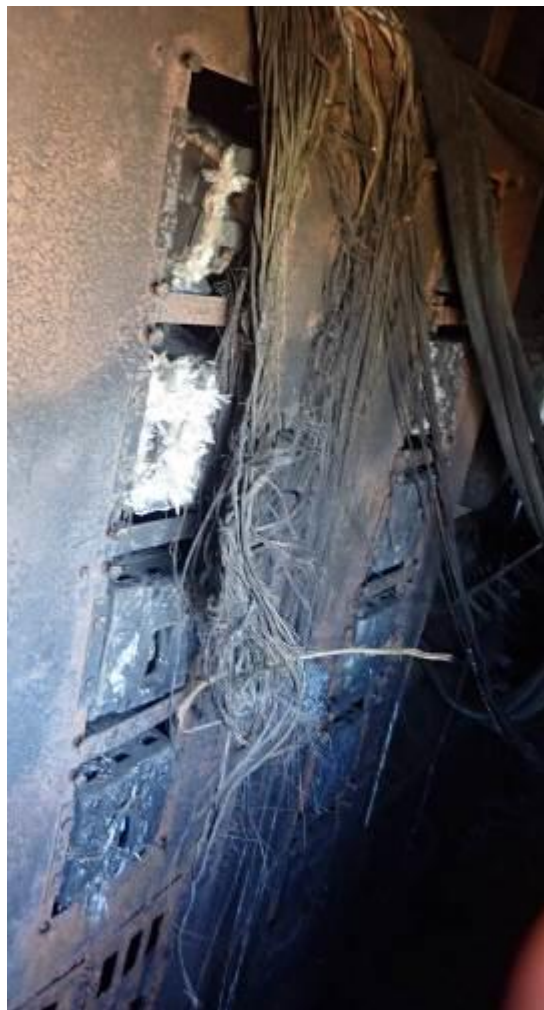
- blocurile de aparate S7 și S8 erau arse în totalitate - *foto nr.8, 9*;
- comutatoarele de izolare a motoarelor de tracțiune nr.1 ÷ 6 erau toate în poziție de funcționare a motoarelor, fiind blocate în această poziție datorită afectării termice;
- blocurile de aparate S1, S4 și S6 erau afectate termic 100 % iar celelalte, respectiv S2, S3 și S5 în proporții diferite;
- câte 4 cabluri de alimentare ale motoarele de tracțiune, din doze, la motoarele de tracțiune nr.4 și nr.6 au fost găsite căzute din prinderea din blocurile de aparate;
- compresorul de aer nr.2 și motorul de antrenare al acestuia, prezentau urme de afectare termică (vopsea arsă total și aspect roșiatic);
- compresorul de aer nr.1 nu era afectat termic;
- grupele de ventilație de la S1, S4 și S6 aveau mantalele arse și cablurile de alimentare aveau izolația arsă.

Foto nr.8 și nr.9 – blocurile de aparate S7 și S8 erau arse

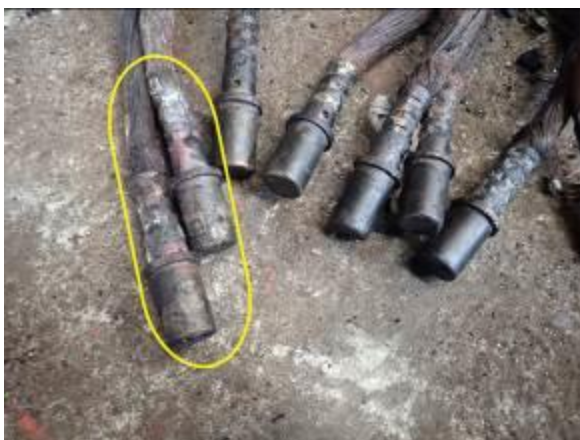
Foto nr.10 Contacte tip tulipă – MT 6

- there were some improper contacts between the brushes of the traction engine no.1 and its collector, as well as between the contacts type "mother – father" from the traction engines no.4 and 6.

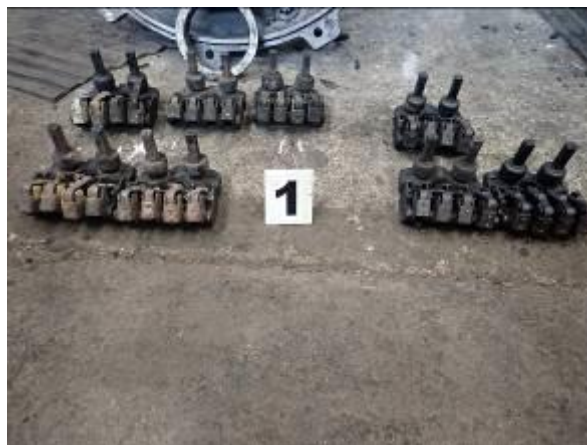
- 5 suportți port-perii din 8 prezentau urme de supraîncălzire după cum urmează: 2 suportți (pereche) cu toate cele 4 port-perii afectate, 1 suport cu 3 port-perii afectate iar cel de al

patrunea nu asigura contactul periei cu colectorul, 2 suportii cu doua port-perii afectate – *foto nr.11.*

Foto nr.11 – suportii port-perii afectați ai MT nr.1

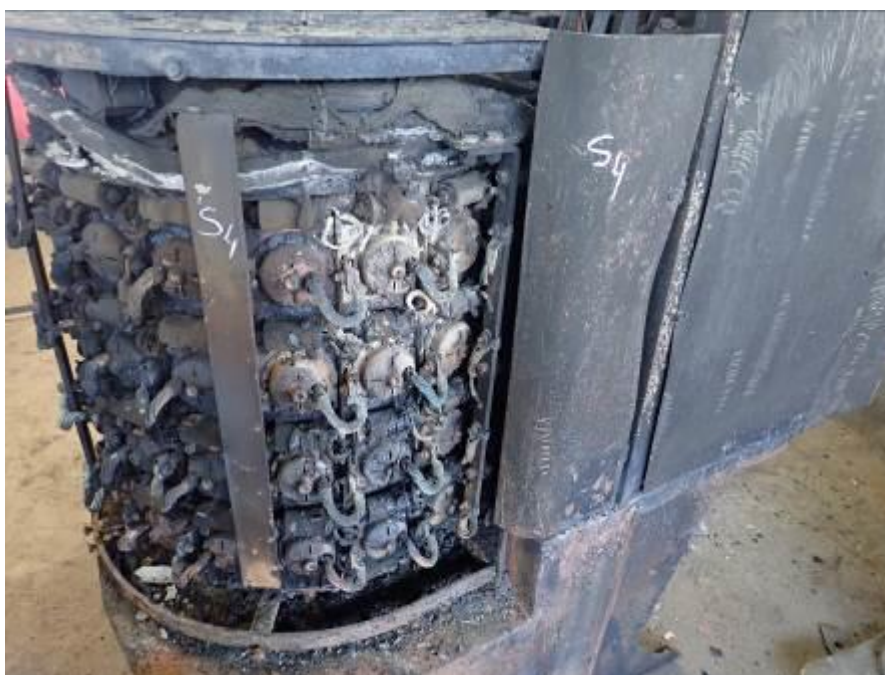
Foto nr.12 – blocul de aparate S4

- diode de tip SIA 250;
- elicele de la ventilatorul de răcire din blocul S4 erau topite complet;
- toate cablurile aveau izolația arsă;
- majoritatea condensatorilor erau deformați (urme de explozie).

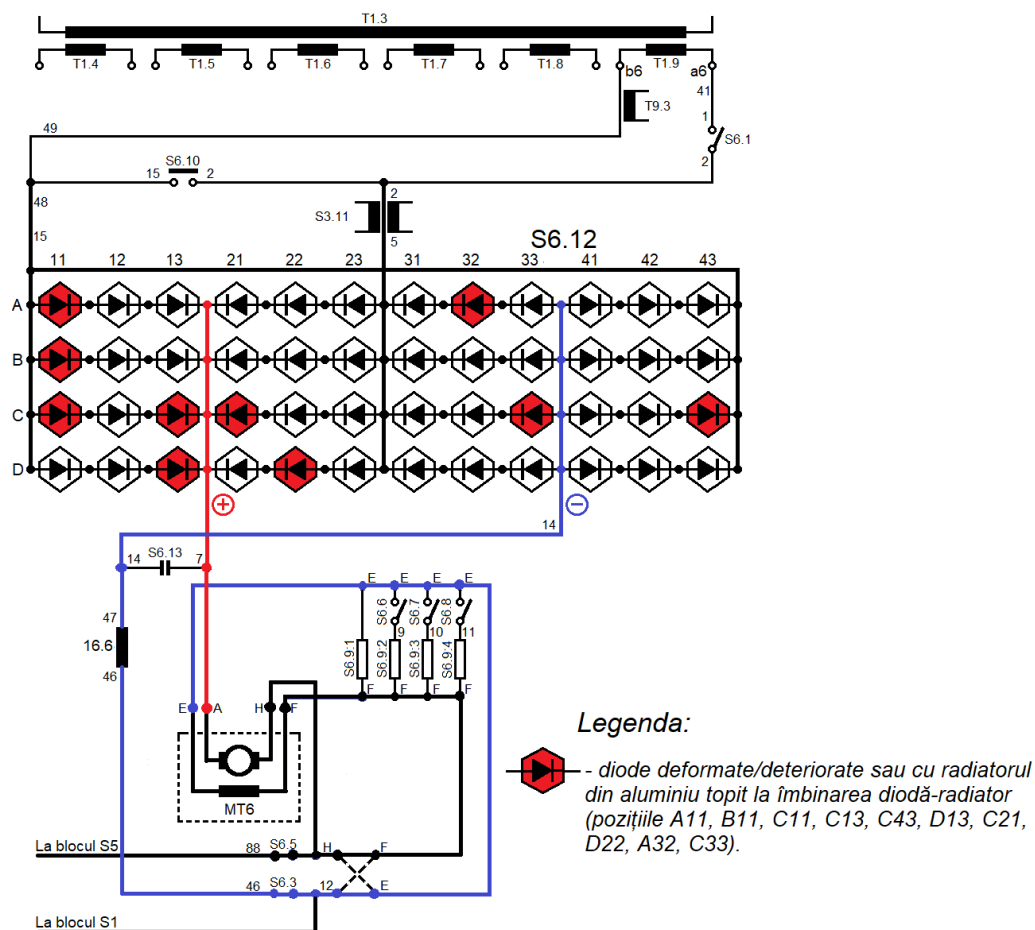
Figura nr.2 – Blocul de aparate S6

- diode de tip TU 38 E;
- diodele pozițiile C11 și C43 prezentau urme de arc electric cu topire de material între partea filetată a diodei și radiatorul acesteia;
- diodele pozițiile A11, B11, C13, D13, C21, D22, A32, C33, erau deformat/deteriorate;
- majoritatea condensatorilor erau deformați (urme de explozie);
- elicele de la ventilatorul de răcire din blocul S6 erau topite complet.

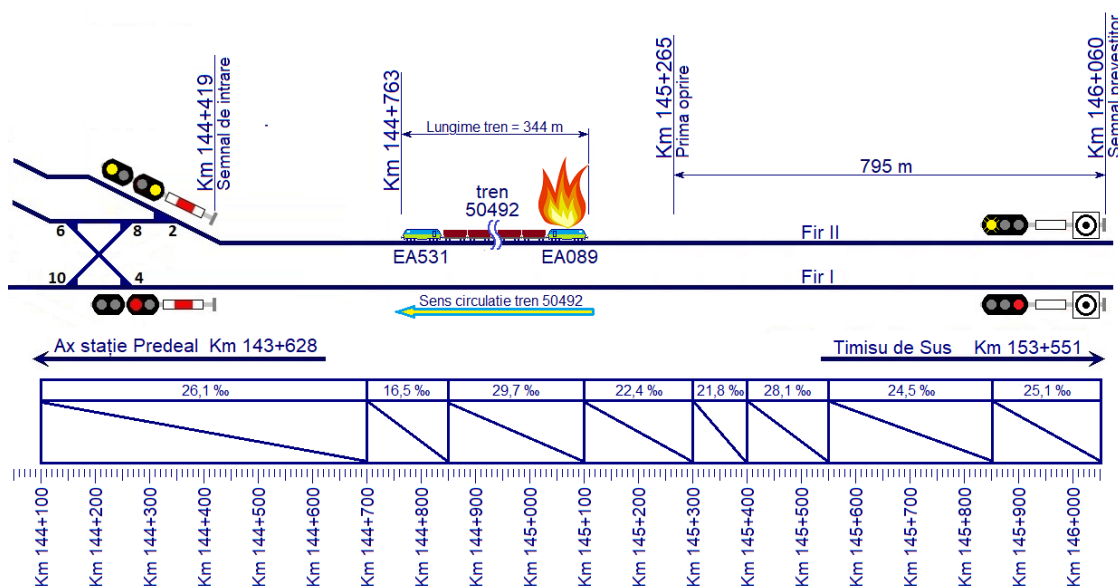
Figura nr.3

În aceste condiții, ca urmare a intrării în acțiune a dispozitivului antipatinaj care a comandat reducerea treptelor la graduator, respectiv a redus puterea locomotivei, viteza trenului a scăzut până la oprirea acestuia 02:33:36” – *figura nr.3*.
