AGENȚIA DE INVESTIGARE FERROVIARĂ ROMÂNĂ - AGIFER

RAPORT DE INVESTIGARE

al accidentului feroviar produs la data de 13.09.2020,
pe raza de activitate a Sucursalei Regionale de Căi Ferate București,
pe parcursul de ieșire din stația CFR București Obor,
prin deraierea primului vagon din compunerea trenului de călători nr.8023

*Raport de investigare
07 septembrie 2021*

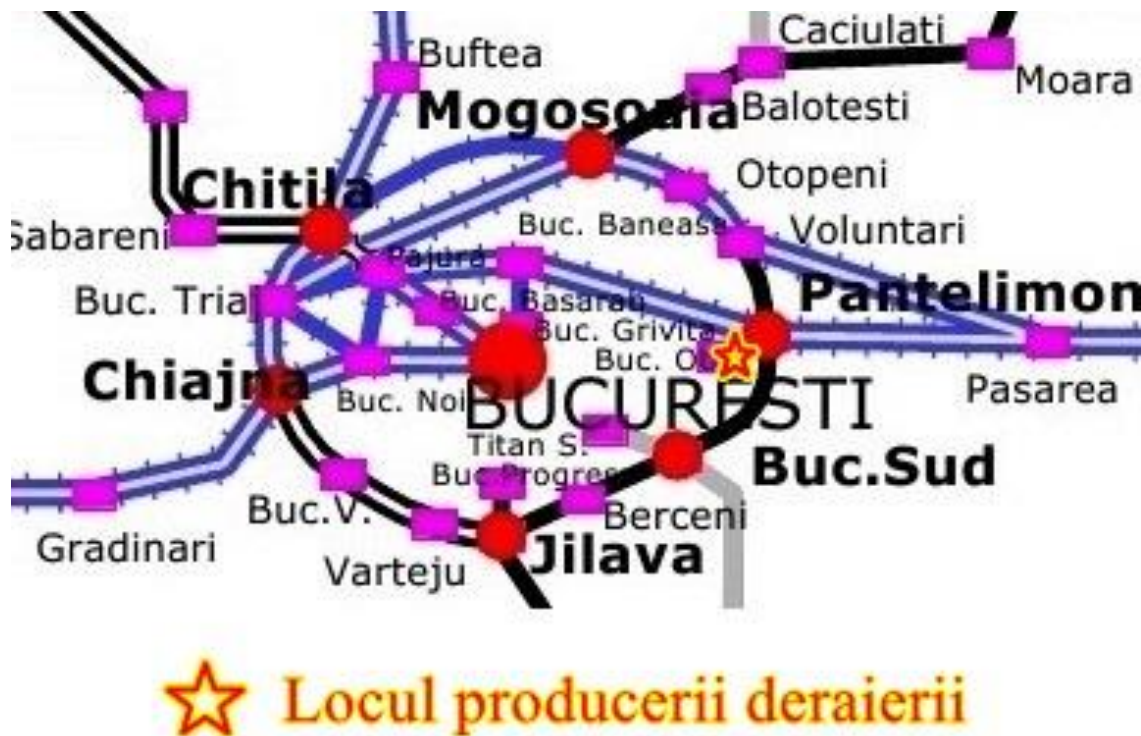
Figure no.1. Accident site

At about 07:33 o'clock, on the exit route from the line no.1A, at 5,5 m after passing over the last joint of the common crossing of the switch no.4, from the double diamond crossing no.4/5, the car no.50532626112-0 derailed.

The derailment consisted in the leaving of the active shoulder of the head of the inner rail of the curve and the fall of the left wheels from the first bogie between the rails, in the running direction of this car, followed by the overclimbing and fall of the corresponding right wheels outside the track. At accident site, there was a group of improper normal wooden sleepers, that generated the exceeding of the maximum accepted limits of the track gauge in operation and that led to the loss of the capacity of support and guiding of the inner rail of the curve.

The passenger train no.8023 ran with the first wagon derailed about 80 m, until the driver applied the brake.

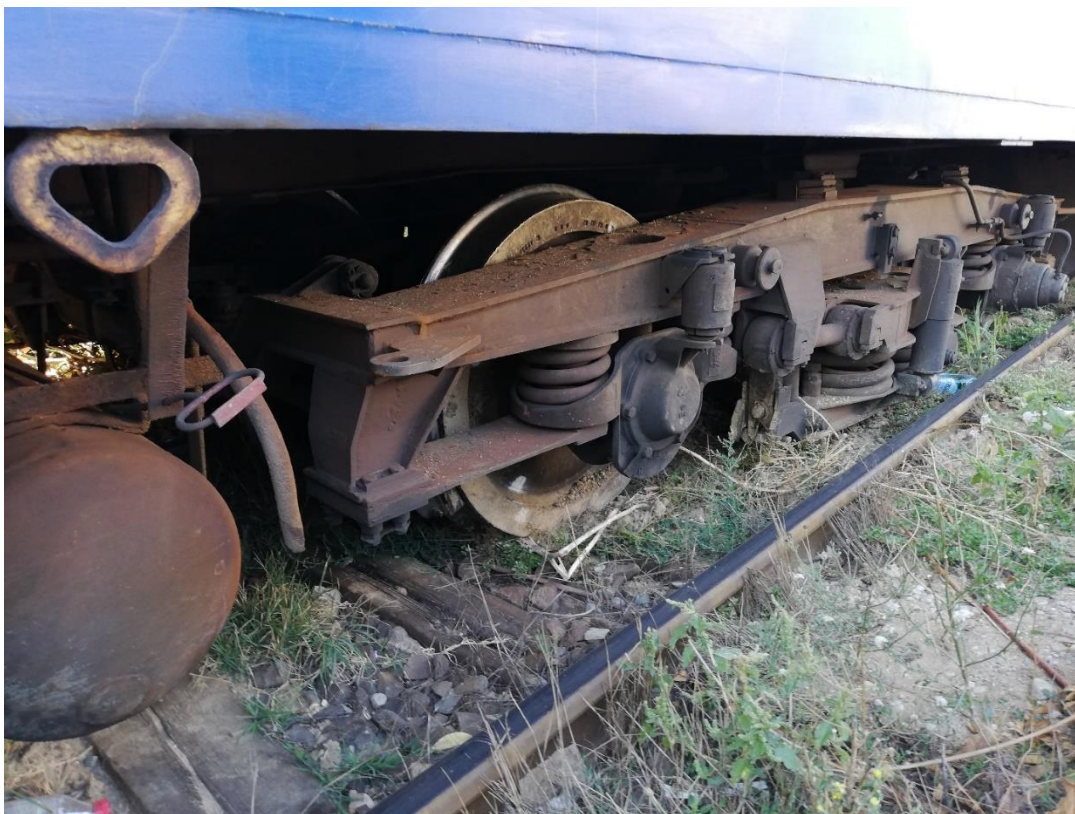
Deraierea s-a manifestat prin părăsirea flancului activ al ciupercii șinei firului interior al curbei de către roțile din partea stângă de la primul boghiu în sensul de mers al acestui vagon, la o distanță de 5,5 m după trecerea de ultima joantă a inimii simple a schimbătorului de cale nr.4 din TJD nr.4/5. Din acest punct, pe șina de la firul interior al curbei, a fost constatată o urmă de frecare a feței active a ciupercii șinei, pe o lungime de 8615 mm, continuată de o urmă specifică căderii roților între firele căii. Aceste urme erau vizibile până la locul opririi trenului.

Foto nr.1 Vedere laterală a boghiului deraiat a vagonului nr.50532626112-0

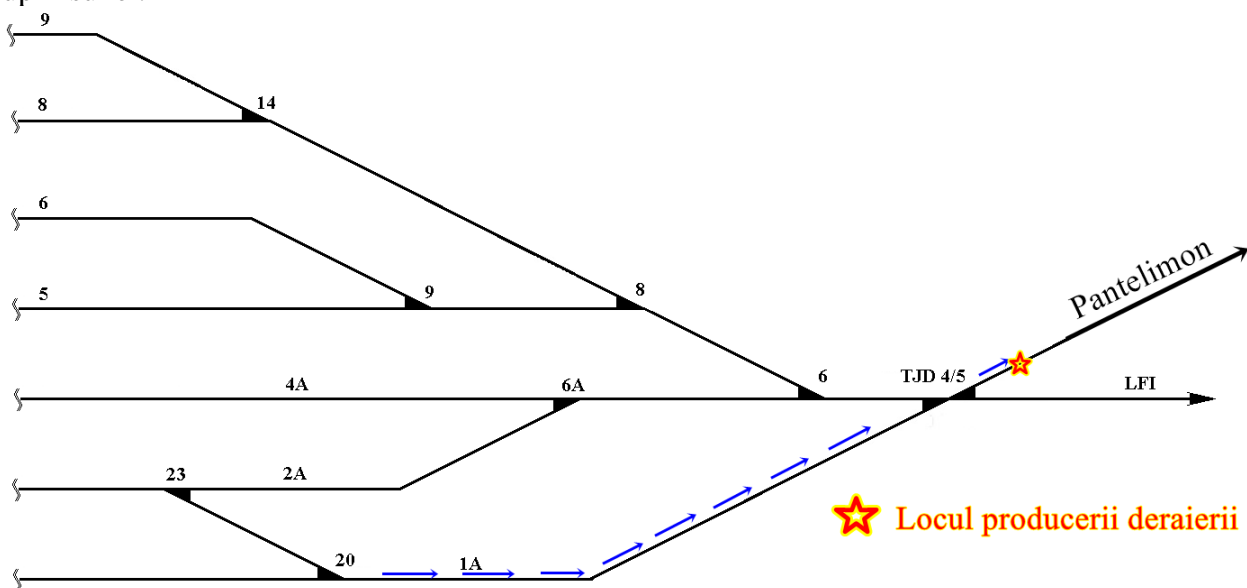
Figura nr.2 – Schița capului stației CFR București Obor unde s-a produs accidentul feroviar

Punctul în care s-a produs deraierea se află în cuprinsul primei curbe de racordare, la o distanță de 5,50 m de ultima joantă a inimii simple a TJD nr.4/5.

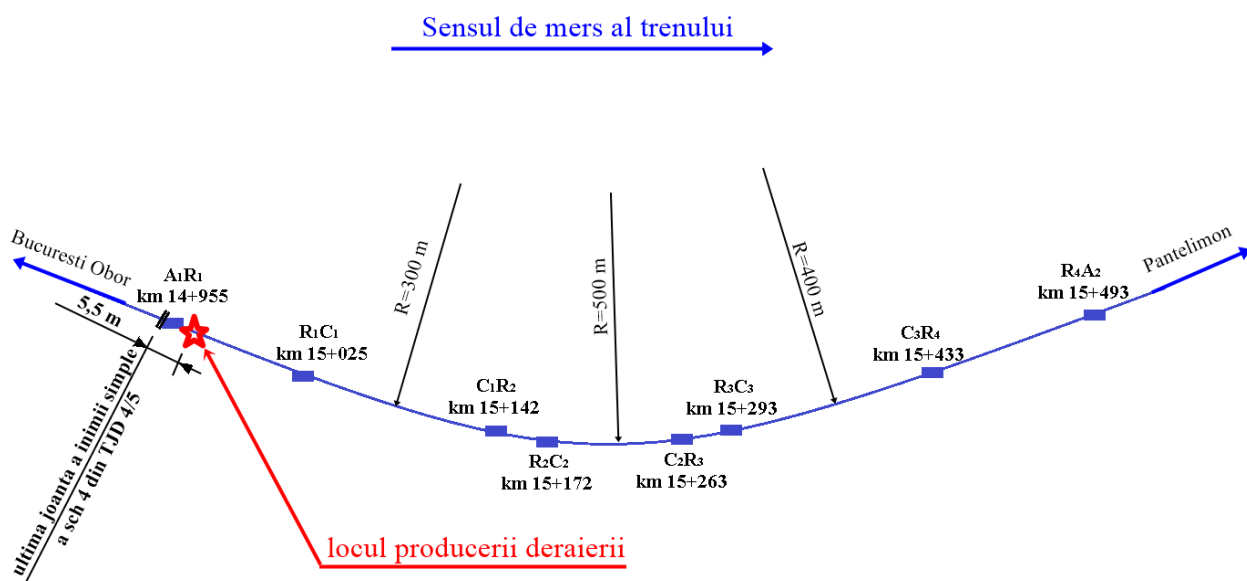
Figura nr.3 – Reprezentarea schematică a curbei pe care s-a produs accidentul feroviar

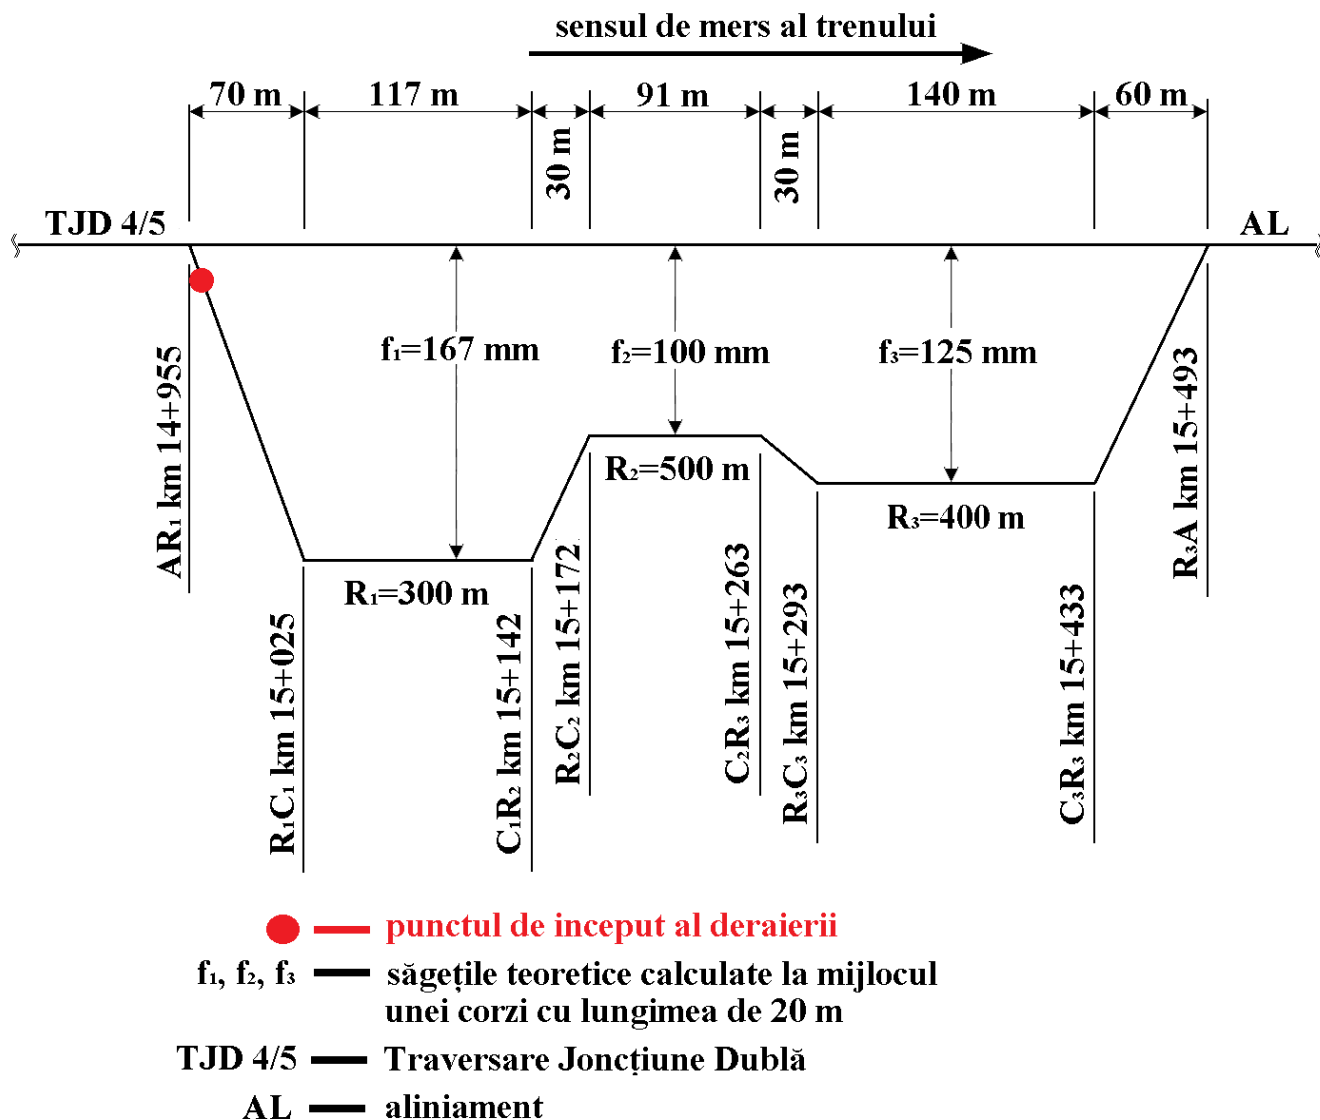
- traseul acestei linii curente începe din ultima joantă a inimii simple a schimbătorului nr.4 (din cuprinsul TJD nr.4/5), cu o curbă mâner de coș cu lungimea de 538 m, deviație stânga, compusă din 3 raze circulare cu racordări între ele, supraînălțarea $h = 30$ mm și supralărgirea $s = 10$ mm. Această curbă se racordează, spre stația CFR București Obor, cu TJD 4/5 prin intermediul unei curbe parabolice cu lungimea de 70 m, iar cu aliniamentul adiacent, spre stația CFR Pantelimon prin intermediul unei curbe parabolice de 60 m;

Figura nr.4 – Schița cu elementele curbei

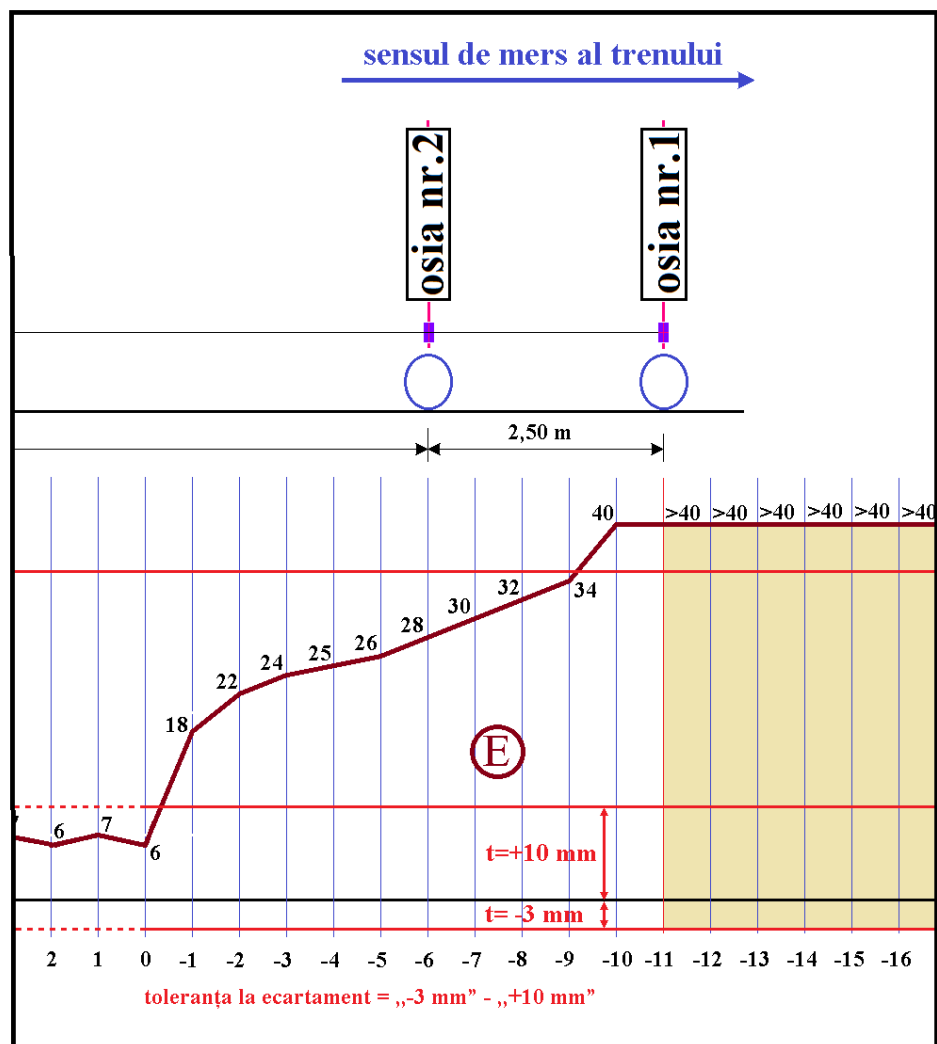
Măsurarea săgeților s-a făcut prin aplicarea capătului corzii de 20 m pe rostul ultimei joante a inimii simple a schimbătorului nr.4 din cuprinsul TJD 4/5. În consecință, prima săgeată măsurată a fost în punctul „-20” și s-a continuat cu măsurarea săgeților în sensul de mers al trenului (zona afectată de deraiere).

Diagrama nr.3 - Detaliu diagrama de ecartament

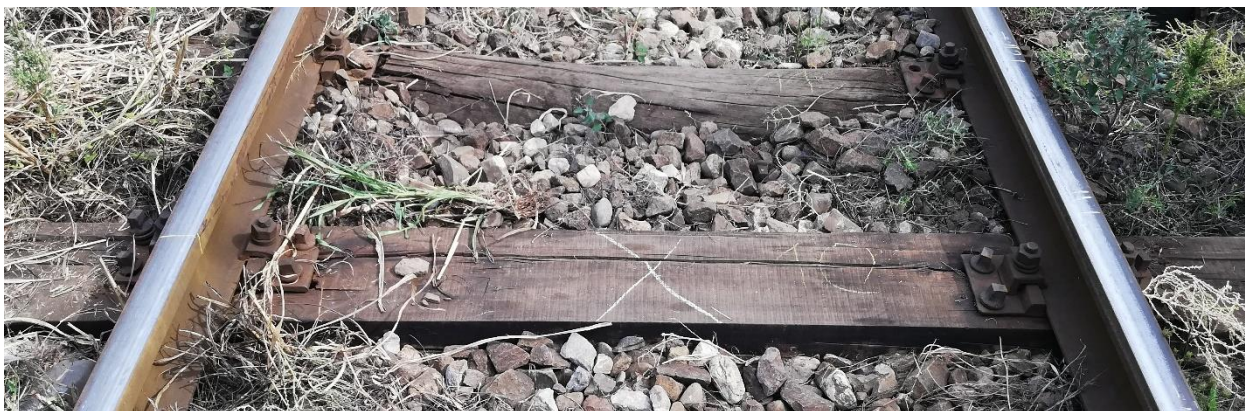
- traversele nr.1 și nr.2 (cele din joanta inimii simple a schimbătorului nr.4) erau corespunzătoare;
- traversele nr.3÷nr.6 erau necorespunzătoare, prinderea era inactivă din cauza stării de degradare a traverselor;
- traversele nr.7 și nr.8 erau corespunzătoare;
- traversele nr.9 și nr.10 erau necorespunzătoare, prinderea era inactivă din cauza stării de degradare a traverselor. **În dreptul traversei nr.10 era poziționat punctul „-11”;**

Foto. nr.2 - Traversele nr.10 și nr.11

- traversele nr.11÷nr.22 erau necorespunzătoare, prinderea era inactivă din cauza stării de degradare a traverselor;
- traversa nr.23 era corespunzătoare;
- traversele nr.24 și nr.25 erau necorespunzătoare, prinderea era inactivă din cauza stării de degradare a traverselor.

- în zona deraierii și cea premergătoare, dintr-un grup de 25 traverse analizate, au fost constatate un număr de 18 traverse cu defecte (adică un procent de 72,00 %) care impuneau înlocuirea în urgența I, în conformitate cu prevederile art.25, pct.2 din *Instrucția de norme și toleranțe pentru construcția și întreținerea căii - nr.314/1989*, cod de practică utilizat în activitățile de mentenanță a liniilor;

After the accident, on this curve with a length of 538 m, between the 13th and 17th September 2020, 30 improper wooden sleepers were replaced, the track gauge was rectified, by correcting the fastenings of the plates on the ends of 33 sleepers so get the right track gauge and rectification of the level by hand packing of sleepers.

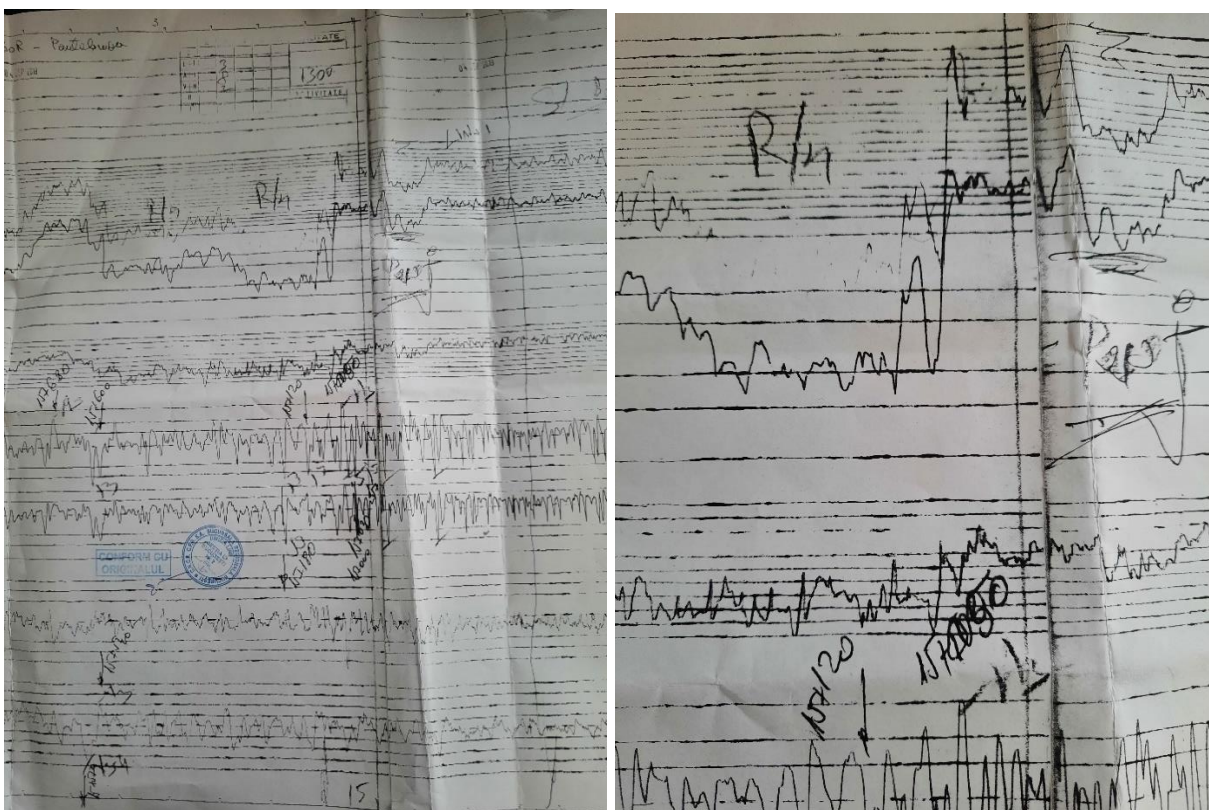
Foto. nr.3 - Diagrama ecartamentului în zona producerii accidentului, înregistrată pe banda VMC la verificarea liniei efectuate la data de 04.09.2019

Din analiza efectuată de comisia de specialitate, a benzii înregistrată cu ocazia verificării liniei dintre stațiile CFR București Obor și Pantelimon cu vagonul laborator de măsurat calea – VMC, la data de 04.09.2019, s-a constatat că pe curba mâner de coș cuprinsă între km 14+955 și km 15+493, în regim dinamic, existau probleme cu privire la menținerea ecartamentului și nivelului căii în limitele toleranțelor admise de cadrul de reglementare. În conformitate cu prevederile art.5.3 din Instrucția pentru folosirea vagoanelor de măsurat calea nr.329/1995, pe porțiunea de linie de la km 15+000 la km 16+000, punctajul de calitate/km (starea generală a căii) era corespunzător calificativului „satisfăcător 2” (1300 de puncte).

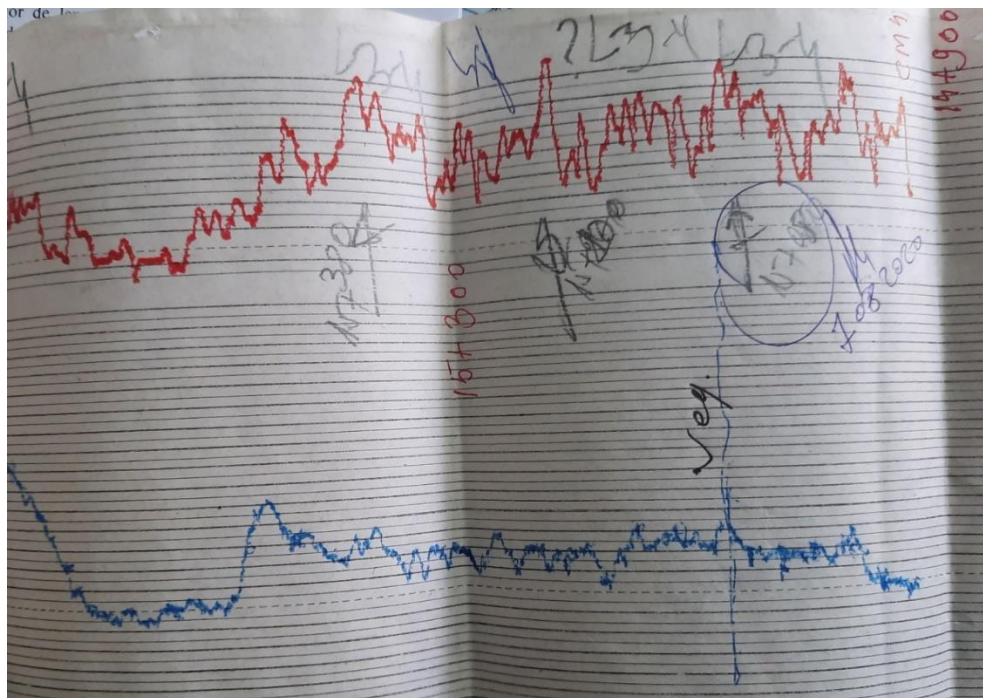
Foto. nr.4 - Diagrama ecartamentului în zona producerii accidentului, înregistrată pe banda CMC la verificarea liniei efectuate corespunzător trimestrului III 2020

Aceleași probleme cu privire la menținerea ecartamentului căii în limitele toleranțelor admise de cadrul de reglementare s-au constatat și în urma măsurătorii efectuate, în regim static, cu CMC pentru care, la data de 16.07.2020, s-a întocmit program de remediere a defectelor.
