## AVIZ

## **RAPORT DE INVESTIGARE**

**al accidentului feroviar produs la data de 13.09.2020,  
pe raza de activitate a Sucursalei Regionale CF Timișoara,  
secția de circulație Reșița Nord– Caransebeș,  
între stația CFR Brebu și halta de mișcare Cornuțel Banat,  
în circulația trenului de marfă nr.60520  
(aparținând operatorului de transport feroviar SC Tim Rail Cargo SRL)**

*Raport Investigare  
septembrie 2021*

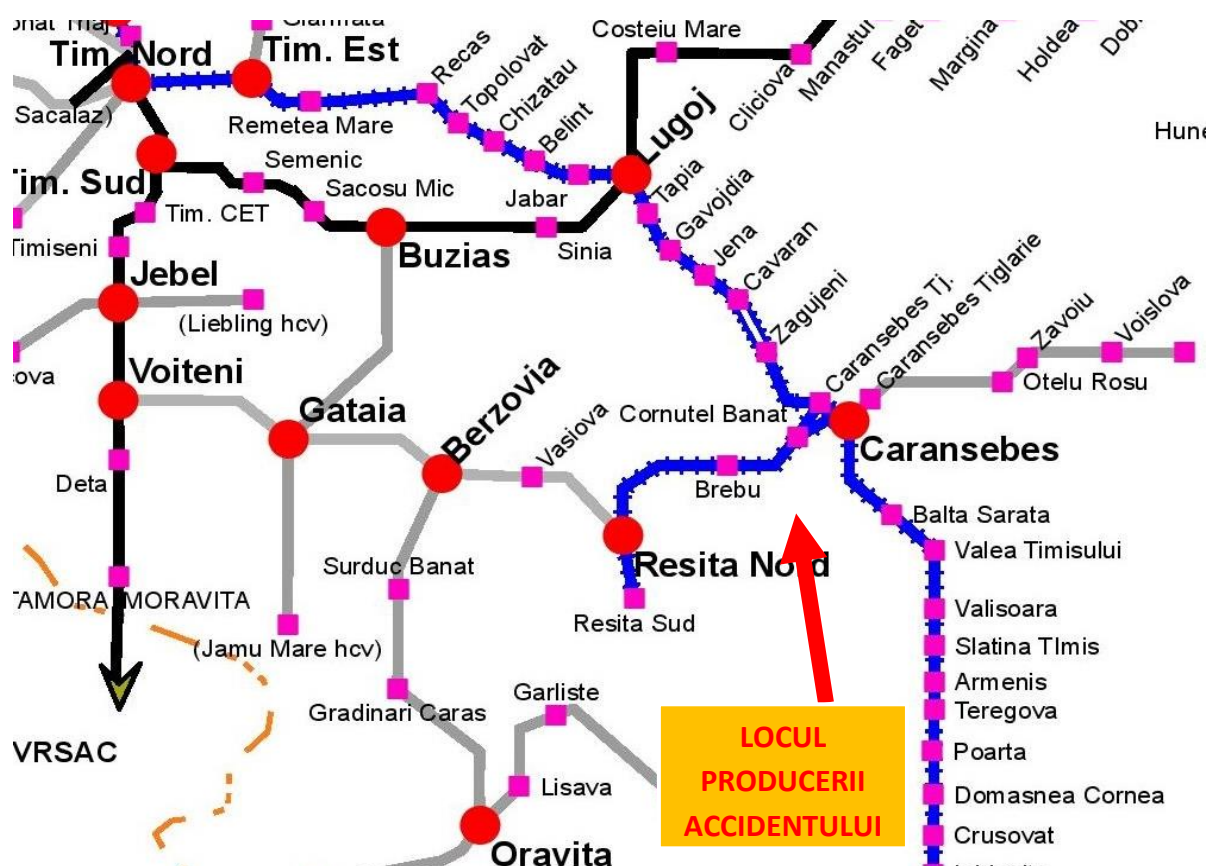
Figure no.1 Accident site

The freight train no.60520 ran in derailed condition about 110 metres, stopping following the braking generated by the release of air from the general air pipe of the train, this release happened following the breaking of the train and breaking out of the air flexible half-couplings.

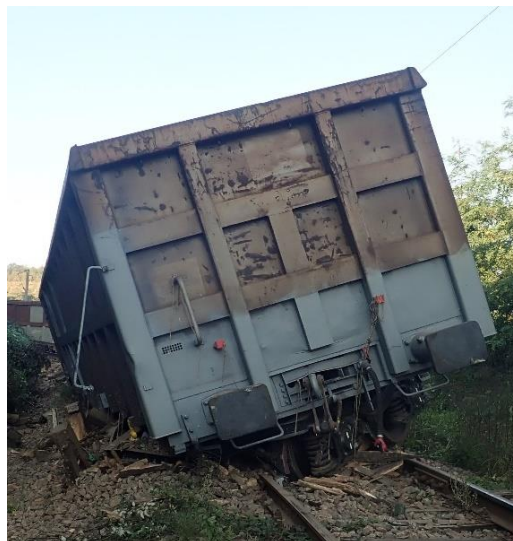
- vagonul nr.33876735251-5 (primul vagon în compunerea trenului), tip Fas, proprietate ERMEWA SA, RP 6 REV 26.02.2020 la operatorul economic identificat prin codul 887, frână tip Ch GP, instalația de frână automată în acțiune, schimbătorul de regim G-P, în poziția G (marfa), iar cel de regim „gol – încărcat” pe poziția „gol”, deraiat de ambele boghiuri, din care ultimul boghiu în sensul de mers îngropat în terasament. Cutia vagonului era înclinată spre partea dreaptă la circa 30°. Primul boghiu în sensul de mers rotit spre partea dreaptă cu circa 70°. Cel de al doilea boghiu rotit cu circa 10° față de axa longitudinală a vagonului spre partea dreaptă. Timoneria de frână și conducta generală de aer avariate;

*Fotografia nr.1 – vagonul nr.33876735251-5 după deraiere*

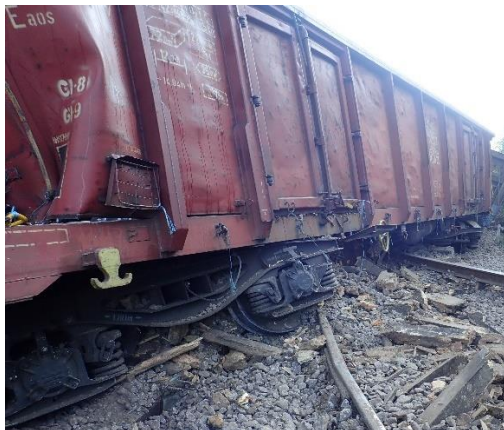
- vagonul nr.84535304255-7 (al 2-lea vagon în compunerea trenului), tip Eaos, proprietate REVA SA Simeria, RP 6 REV 10.02.2016+3M la operatorul economic identificat prin acronimul SIM, reviziile de tip RR și RIF efectuate luna martie 2019 la operatorul economic identificat prin acronimul SIM, frână tip KE GP, instalația de frână automată în acțiune, schimbătorul de regim G-P, în poziția P (persoane), iar cel de regim „gol – încărcat” pe poziția „gol”, deraiat de toate osiile și înclinat 10-15° pe partea stângă în sensul de mers, partea din față a cutiei deplasată cu aproximativ 15° față de axa căii spre partea stângă. Primul boghiu în sensul de mers rotit spre partea stângă cu circa 45°. Cel de al doilea boghiu în sensul de mers rotit spre partea dreaptă cu circa 15°. Peretele frontal din partea din spate a vagonului rupt în partea din dreapta în sensul de mers. Încărcătura deplasată spre partea din față a vagonului. La tamponul situat în partea din spate – stânga a vagonului, talerul era fisurat în plan vertical. Tamponul situat în partea din spate-dreapta smuls din traversa frontală a vagonului. Rama superioară a peretelui frontal din partea din spate – dreapta deformată aproximativ 600 mm în plan orizontal. Semiacuplarea dinspre primul vagon era decuplată, în stare bună, iar cea dinspre cel de al treilea vagon smulsă cu robinetul frontal de aer din ștuțul conductei generale de aer. Robineții de aer de la acest vagon și de la primul vagon erau pe poziția „deschis”. Timoneria de frână și conducta generală de aer avariate;

*Fotografia nr.2 – vagonul nr.84535304255-7 după deraiere*

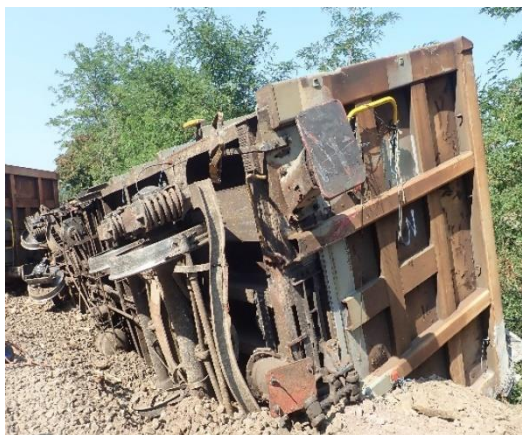
- vagonul nr.33876735717-5 (al 3-lea vehicul în componerea trenului), tip Fas, proprietate ERMEWA SA, RP 6 REV 08.11.2019 la operatorul economic identificat prin codul 897 frână tip Ch GP, deraiat de toate osiile și răsturnat pe partea stângă în sens de mers, cu axa longitudinală paralelă cu axa căii. Încărcătura vagonului (al doilea rând de bare) deplasată pe partea stângă. În cutia vagonului se afla în poziție culcată (orizontală o bucată dintr-un stâlp LC. Eclisele cuplei de legare dinspre vagonul nr.2 deformată spre partea dreaptă, în plan orizontal. Tamponul din partea dreaptă-față era rupt din 2 șuruburi (dinspre axul vagonului). Semiacuplarea de aer dinspre același vagon era cuplată la cea de la acesta. Tamponul din partea stângă –față era îngropat în terasament. Primul boghiu în sensul de mers era legat la vagon și se afla pe aceeași axă longitudinală cu ce a vagonului. Cel de al doilea boghiu era legat pe vagon și rotit cu circa 15° spre stânga față de axa longitudinală a vagonului. Roata din partea dreaptă a primei osii de la primul boghiu avea urme accentuate de frecare pe partea exterioară a suprafeței care ține locul bandajului (osie cu roți monobloc). Timoneria de frână și conducta generală de aer avariate;

*Fotografia nr.3 – vagonul nr.33876735717-5 după deraiere*

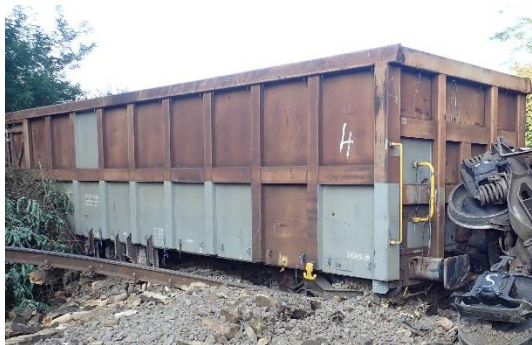
- vagonul nr.33876735738-1 (al 4-lea vehicul în componerea trenului), tip Fas, proprietate ERMEWA SA, RP 6 REV 01.11.2019, la operatorul economic identificat prin codul 897, frână tip Ch GP, instalația de frână automată în acțiune, schimbătorul de regim G-P, în poziția G (marfă), iar cel de regim „gol – încărcat” înfundat în pământ, deraiat de toate osiile și rotit de capătul dinspre stația Brebu la circa 45° față de axa căii. Partea frontală dinspre locomotiva de remorcă în contact cu traversa frontală a vagonul din față sa) al 3-lea din componere;

*Fotografia nr.4 – vagonul nr.33876735738-1 după deraiere*

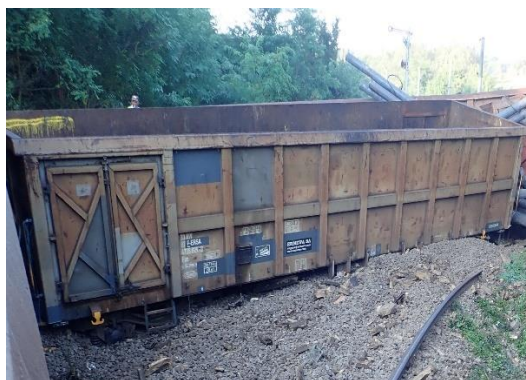
- vagonul nr.33876735829-8 (al 5-lea vehicul în compunerea trenului), tip Fas, proprietate ERMEWA SA, RP 6 REV 07.11.2019 la operatorul economic identificat prin codul 897, frână tip Ch GP, instalația de frână automată izolată, schimbătorul de regim G-P nu era vizibil această parte a vagonului fiind acoperită cu pământ, iar cel de regim „gol – încărcat” pe poziția „încărcat”, deraiat de toate osiile și înclinat la  $15^0$  pe partea stângă în sens de mers, partea din față rotită cu  $60^0$  față de axa căii spre partea dreaptă în sensul de mers. Cel de al doilea boghiu în sensul de mers era rotit cu circa  $15^0$  spre partea dreaptă față de în axa longitudinală a vagonului, iar primul boghiu era îngropat în pământ;

*Fotografia nr.5 – vagonul nr.33876735829-8 după deraiere*

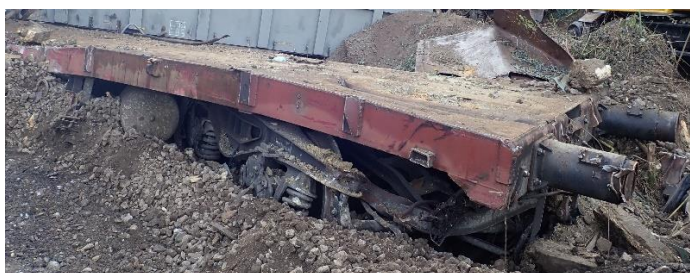
- vagonul nr.84535304226-8 (al 6-lea vehicul în compunerea trenului), tip Eaos, proprietate REVA SA Simeria. Ca urmare a avariilor puternice suferite nu s-a putut identifica data și locul unde a fost efectuată reparația de tip RP și nici poziția schimbătoarelor de regim G-P și „gol – încărcat”. Vagonul este dotat cu, frâna tip KE GP. La vagon erau ruși toți pereții cutiei (laterali și frontali). Din vagon era vizibilă doar o parte a podelei cutiei, podea ce avea urme proaspete de ruptură a stâlpilor de la pereții laterali și frontali. Șasiul vagonului era rotit la  $45^0$  față de axul căii interiorul curbei. Unul din pereții laterali ai vagonului și o bucată dintr-un perete frontal au fost găsiți deformați și poziționați între vagonul nr.7 (cu numărul de înmatriculare 33876735782-9) și vagonul nr.5 (33876765829-8). Pe traversa frontală a acestei părți din vagon erau vizibile, de asemenea, cutiile celor 2 tamponașe aferente, cu resturi din elementele elastice de amortizare. Boghiul aferent părții vizibile a șasiului era sub vagon rotit cu circa  $10^0$  spre vagonul nr.7. Marfă din vagon (bare rotunde de semifabricat din fier) era căzută din vagon aflându-se și sub vagonul nr.7 și între acest vagon și vagonul nr.5;

*Fotografia nr.6 – vagonul nr.84535304226-8 după deraiere*

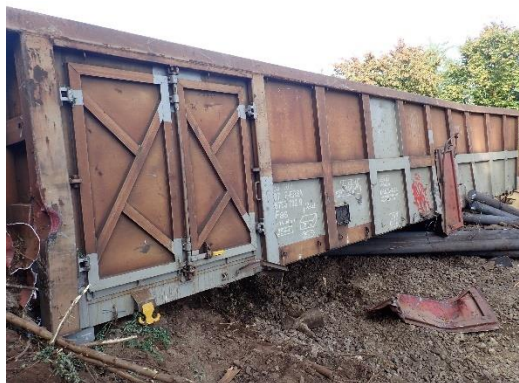
- vagonul nr.33876735782-9 (al 7-lea vehicul în compunerea trenului), tip Fas, proprietate ERMEWA SA, RP 6 REV 05.11.2019 la operatorul economic identificat prin codul 897, frână tip Ch GP. Ca urmare a avariilor puternice suferite nu s-a putut identifica poziția schimbătoarelor de regim G-P și „gol – încărcat”. Vagonul avea cutia rotită la 90° față de axul căii și deplasată și înclinată circa 10° spre interiorul curbei. Toate instalațiile de sub vagon, inclusiv cel două boghiuri nu se mai aflau sub vagon fiind rupte de pe acesta. Un boghiu grav avariat era poziționat între șasiul vagonului nr.6 și peretele lateral dreapta al vagonului nr.9, iar un cadru de boghiu deformat se afla poziționat pe șasiul vagonului nr.6 spre cutia vagonului nr.8;

*Fotografia nr.7 – vagonul nr.33876735782-9 după deraiere*

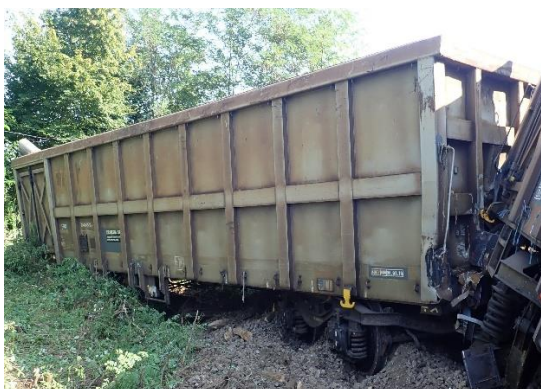
- vagonul nr.33876735908-0 (al 8-lea vehicul în compunerea trenului), tip Fas, proprietate ERMEWA SA, RP 6 REV 29.08.2019 la operatorul economic identificat prin codul 888, frână tip Ch GP. Schimbătorul de regim G-P, era între poziții, iar cel de regim „gol – încărcat” pe poziția „încărcat”. Vagonul era deraiat de toate osiile și rotit cu întreaga cutie spre partea stângă, în exteriorul curbei, la circa 60° față de axa căii. Boghiul dinspre urma trenului era rotit față de axa longitudinală a vagonului cu circa 10°. La capătul dinspre urma trenului platforma frontală, mecanismul frânei de mână și tamponul de pe partea stângă erau distruse. Pe capătul dinspre locomotiva de remorcare tamponul de pe partea dreaptă era smuls. Pe același capăt al vagonului era rupt un stâlp LC, o treime din el fiind în cutia vagonului, o treime atârna pe peretele frontal, iar ultima treime prinsă sub șasiul vagonului. În aceeași zonă rozeta conducătoare a aparatului de tracțiune era deformată și cârligul de tracțiune era deformat spre partea dreaptă;

*Fotografia nr.8 – vagonul nr.33876735908-0 după deraiere*

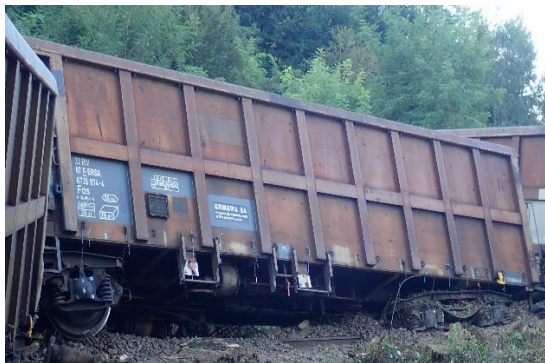
- vagonul nr.33876735874-4 (al 9-lea vehicul în compunerea trenului), tip Fas, proprietate ERMEWA SA, RP 6 REV 23.08.2019 la operatorul economic identificat prin codul 888, frână tip Ch GP. Ca urmare a avariilor puternice suferite nu s-a putut identifica poziția schimbătoarelor de regim G-P și „gol – încărcat”. Vagonul era deraiat de toate roțile, iar cutia vagonului înclinată spre parte dreaptă cu circa 10°. Capătul dinspre locomotiva de remorcare avea partea dreaptă a cutiei sprijinită pe podeaua vagonului nr.6, colțul cutiei și al șasiului din această zonă fiind deformat iar partea din stânga era sprijinită pe peretele frontal de vagonul nr.8. Tamponul situat pe partea stângă a acestui capăt de vagon era rupt;

*Fotografia nr.9 – vagonul nr.33876735874-4 după deraiere*

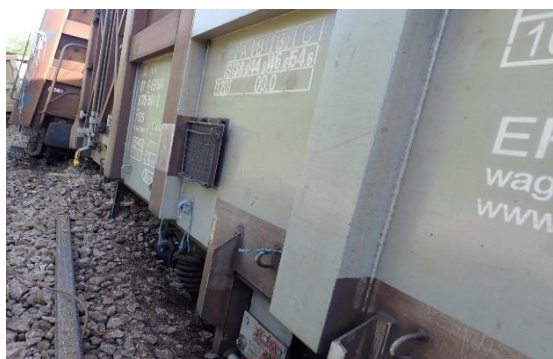
- vagonul nr.33876735361-2 (al 10-lea vehicul în compunerea trenului), tip Fas, proprietate ERMEWA SA, RP 6 REV 29.10.2019 la operatorul economic identificat prin codul 897, frână tip Ch GP. Schimbătorul de regim G-P, între poziții, iar cel de regim „gol – încărcat” pe poziția „încărcat”. Vagonul era deraiat de toate osiile și deplasat în lateral, spre interiorul curbei, cu circa 1 m. Boghiul dinspre locomotiva de remorcare este poziționat în lungul vagonului, cu prima osie îngropată în terasament. Capătul dinspre vagonul nr.9 era cu tampoanele pe peretele frontal al acestuia din urmă cu urme de lovituri. Colțul cutie din parte din față – stânga era deformat de tamponul de la vagonul din față sa (vagonul nr.9). Boghiul dinspre urma trenului era și el poziționat în lungul vagonului și îngropat în terasament până la nivelul superior al cutiei de osie. Colțul dinspre partea din urmă – stânga era deformat de către tamponul vagonului nr.11;

*Fotografia nr.10 – vagonul nr.33876735361-2 după deraiere*

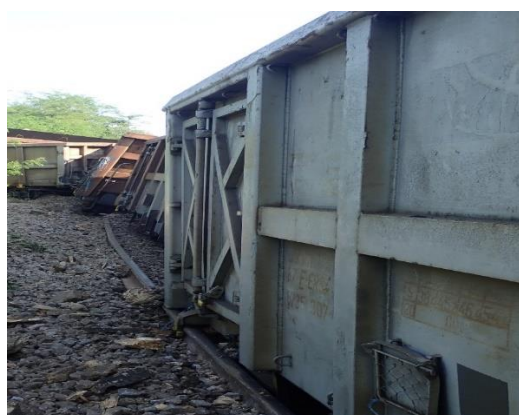
- vagonul nr.33876735307-5 (al 11-lea vehicul în compunerea trenului), tip Fas, proprietate ERMEWA SA, RP 6 REV 03.04.2017 la operatorul economic identificat prin codul 558, frână tip Ch GP. Vagonul era deraiat de toate osiile și avea boghiurile rotite spre partea stângă sens de mers cu circa 15°. Sub vagon, în zona mediană a acestuia, șina aferentă firului exterior al curbei era ruptă. Ambele boghiuri erau îngropate în terasament până la nivelul inferior al cutiilor de osie. Capătul dinspre vagonul nr.10 era cu tampoanele pe peretele frontal al acestuia din urmă cu tamponul situat pe partea stângă având talerul deformat. Semiacuplarea de aer dinspre urma trenului (spre vagonul nr.12) era cuplată la semiacuplarea acestuia din urmă, iar cupla de legare era largă;

*Fotografia nr.11 – vagonul nr.33876735307-5 după deraiere*

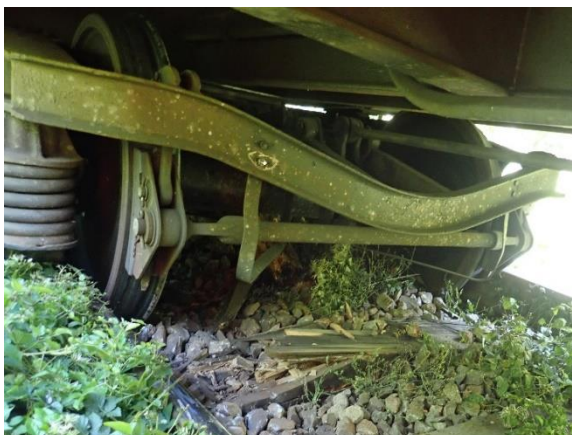
- vagonul nr.33876735678-9 (al 12-lea vehicul în componerea trenului), tip Fas, proprietate ERMEWA SA, RP 6 REV 20.08.2019 la operatorul economic identificat prin codul 897, frână tip Ch GP, instalația de frână automată în acțiune, schimbătorul de regim G-P, în poziția G (marfă), iar cel de regim „gol – încărcat” pe poziția „încărcat”. Vagonul era deraiat de primul boghiu în sensul de mers, cu toate roțile acestuia căzute între firele căii. Semiacuplarea de aer dinspre locomotiva de remorcare (spre vagonul nr.11) era cuplată la semiacuplarea acestuia din urmă, iar cupla de legare era largă.

*Fotografia nr.12 – boghiul deraiat de la vagonul nr.33876735678-9*

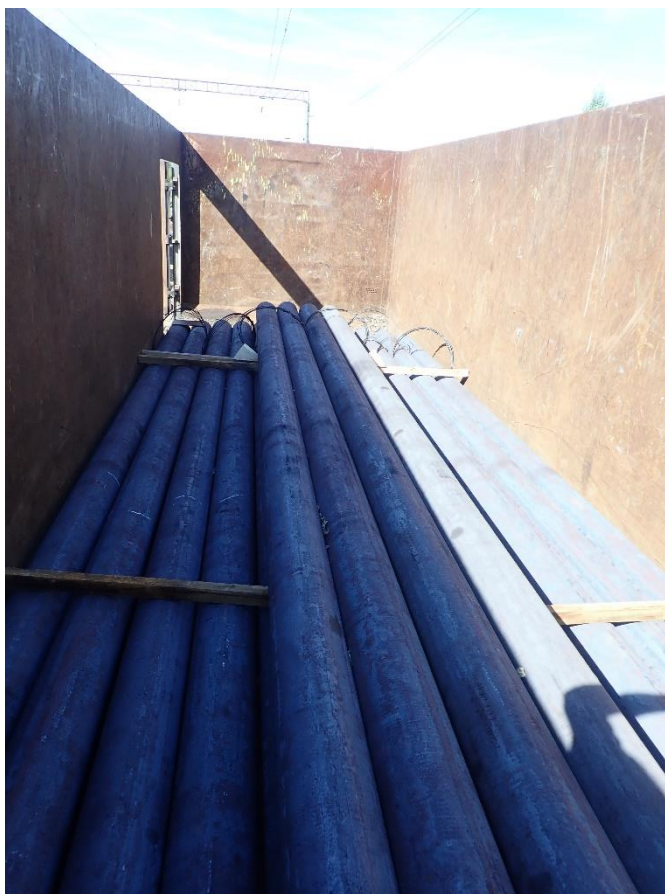
- în vagon erau încărcate un număr de 16 bucăți semifabricatele din fier (țagle - bare rotunde cu diametrul de 220 mm și lungime de 10,87 m);
- cele 16 bucăți de semifabricate erau așezate pe podeaua vagonul pe două rânduri:
  - primul rând compus din 12 bucăți de semifabricat, ce acoperea întreaga lățime a podelei vagonului;

*Fotografia nr.13 – așezarea mărfii în vagonul nr.33876735678-9*

**ASFR shall assure that the railway undertaking Tim Rail Cargo SRL will assess the risks associated to the danger generated by the use of some improper wagons for the transport of some type of good and will establish the safety measures for keeping under control these risks.**

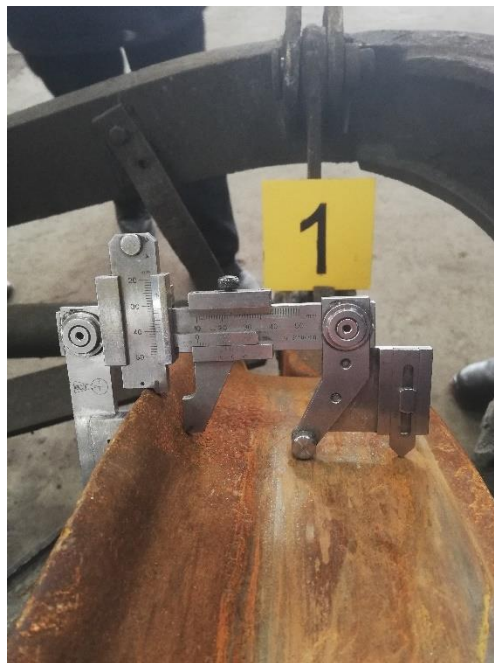
2. The failure existing at the guiding wheel (wheel no.1) of the wagon no.84535304226-8 (the thickness of the flange of wheel under the limit accepted in operation – 22 mm), this condition generating the increase of the guiding forces this wheel acted on the exterior rail of the line.

*Fotografia nr.14 – buza roții nr.1 de la vagonul nr.84535304226-8*

Având în vedere cele descrise mai sus se poate trage concluzia că **defectul existent la roata atacantă (roata nr.1) de la vagonul nr.84535304226-8 (grosimea buzei roții sub limita admisă în exploatare – 22 mm)** a dus la creșterea forțelor de ghidare cu care această roată a acționat asupra șinei situate pe firul exterior al liniei și, astfel, a condus la producerea accidentului. Întrucât, acest lucru reprezintă o condiție care, după toate probabilitățile, dacă ar fi fost eliminată, ar fi putut împiedica producerea accidentului, comisia de investigare consideră că acesta reprezintă un **factorul cauzal** al accidentului produs.

**ASFR shall assure that the railway undertaking Tim Rail Cargo SRL will re-assess the risks associated to the danger generated by the non-identification of all failures, of the parts worn out or of the shortages at wagons and it will establish viable safety measures for keeping under control these risks.**

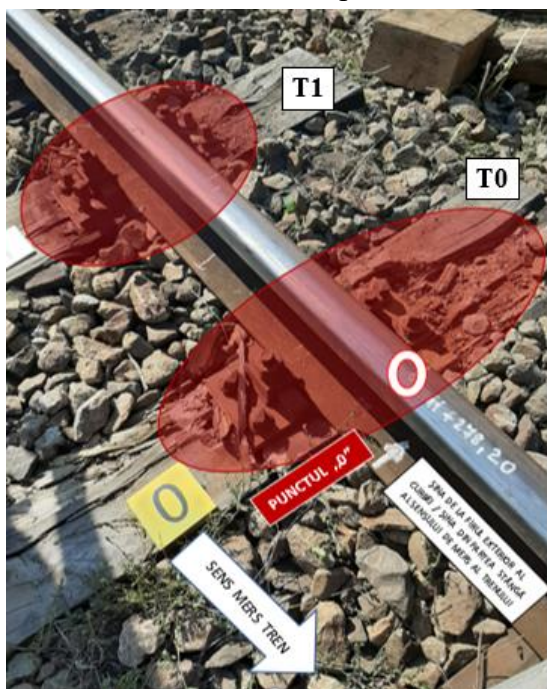
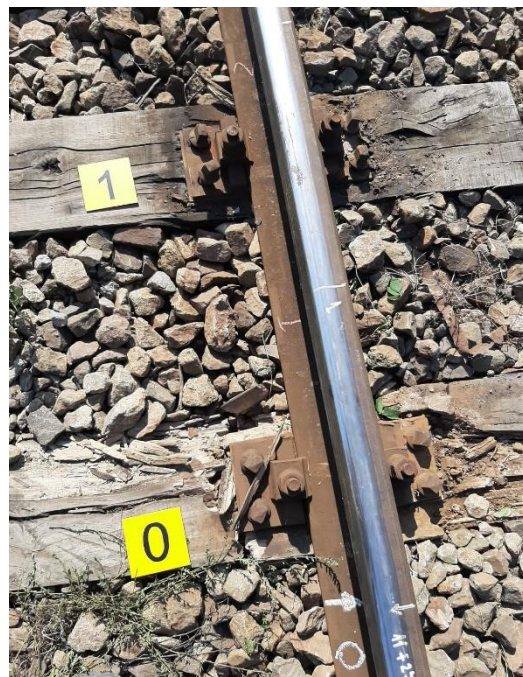
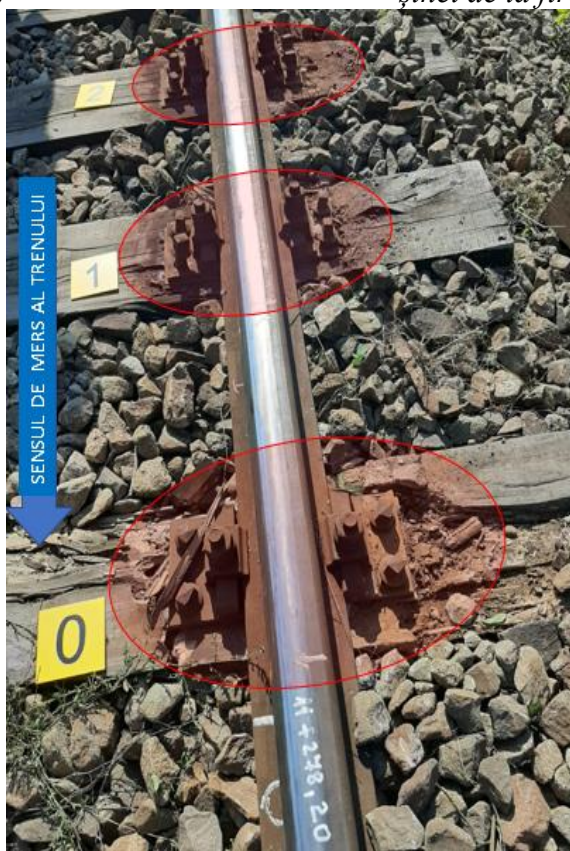
- T<sub>1</sub> - în zona prinderilor de la firul exterior traversa era parțial putredă iar UN tirfon tip B2 se putea roti în sens orar în gol. În fotografia nr. 16 se pot observa la traversele T<sub>0</sub> și T<sub>1</sub>, urme de deplasare laterală a plăcilor metalice de fixare a șinei de la firul exterior al curbei, pe direcție radială în sensul creșterii ecartamentului. În zona prinderilor de la firul interior nu s-au constatat neconformități;

Fotografia nr.15 Traversele T<sub>0</sub> și T<sub>1</sub> – detaliu cu zona zona prinderilor de la firul exterior (vedere din spre axul căii)

Fotografia nr.16 Traversele T<sub>0</sub> și T<sub>1</sub> – de la firul exterior (vedere centrată pe axul șinei de la firul exterior al curbei)

Fotografia nr.17 Traversele T<sub>0</sub>, T<sub>1</sub> și T<sub>2</sub> – zona prinderilor de la firul exterior (vedere centrată pe axul șinei de la firul exterior al curbei)

**ASFR shall assure that the infrastructure manager CNCF „CFR” SA will re-assess the risks associated to the danger generated by keeping in operation the improper wooden sleepers within the curves and will establish viable safety measures for keeping under control these risks.**

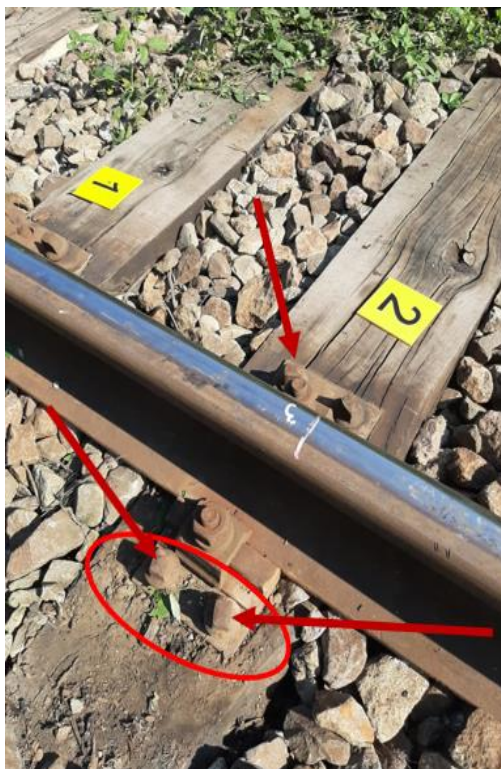
- T<sub>2</sub> - în zona prinderilor de la firul exterior 3 tirfoane nu asigurau corespunzător prinderea plăcii metalice (aceste tirfoane tip B2 se puteau roti în sens orar în gol). În fotografia nr. 18 se pot observa urme de deplasare laterală a plăcii metalice de fixare a șinei de la firul exterior al curbei, pe direcție

radială în sensul creșterii ecartamentului. În zona prinderilor de la firul interior nu s-au constatat neconformități;

*Fotografia nr.18 Traversele  $T_2$  – detaliu zona cu zona prinderilor de la firul exterior (vedere din spre exteriorul căii)*

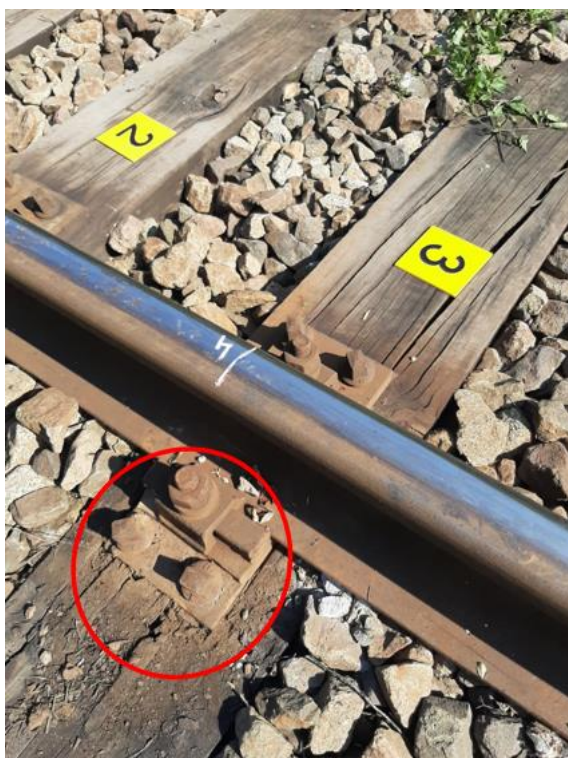
- $T_3$  - în zona prinderilor de la firul exterior 3 tirfoane nu asigurau corespunzător placa metalică (aceste tirfoane tip B2 se puteau roti în sens orar în gol). În zona prinderilor de la firul interior nu s-au constatat neconformități;

*Fotografia nr.19 Traversa  $T_3$  – detaliu zona cu zona prinderilor de la firul exterior (vedere din spre exteriorul căii)*

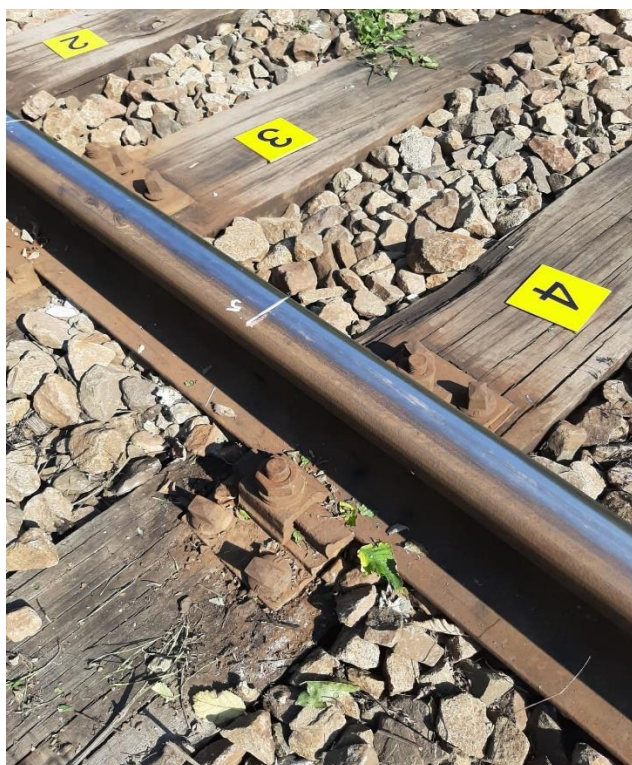
- T<sub>4</sub> - în zona prinderilor de la firul exterior traversa era putredă și strivită iar 3 tirfoane nu asigurau corespunzător placa metalică (aceste tirfoane tip B2 se puteau roti în sens orar în gol). În zona prinderilor de la firul interior nu s-au constatat neconformități;

*Fotografia nr.20 Traversa T3 – detaliu zona cu zona prinderilor de la firul exterior (vedere din spre exteriorul căii)*

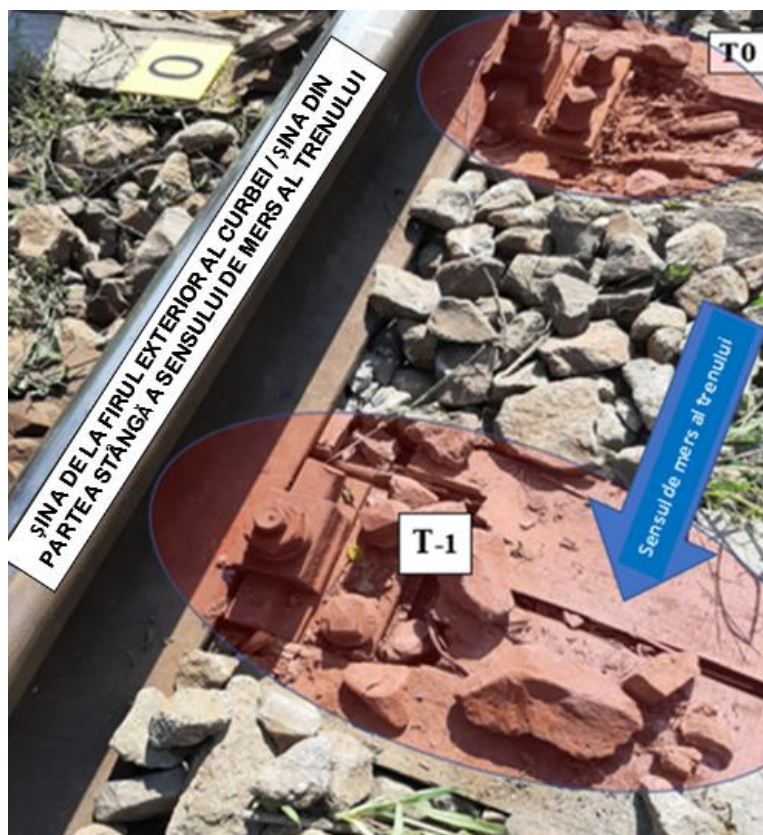
- T-<sub>1</sub> - crăpătură în lungul traversei. În zona prinderilor de la firul exterior traversa era putredă;

*Fotografia nr.21 Traversele T<sub>0</sub> și T<sub>-1</sub>: detaliu cu zona prinderilor de la firul exterior (vedere din spre exteriorul căii)*

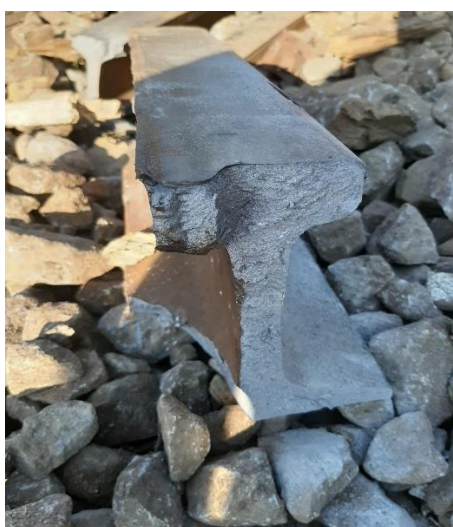
- traversele de lemn normale au fost distruse (rupte, strivite și sfărâmate) în proporție de 100%;
- șinele de cale ferată au fost smulse de pe poziția inițială, fiind parțial deformate sau rupte;
- la capătul primului vagon deraiat (primul panou afectat de deraiere) au fost identificate 3 cupoane de șină rupte, pe firul drept în sensul de mers, ale căror suprafețe de rupere prezentau un aspect cristalin-lucios pe întreaga suprafață de rupere, având următoarele dimensiuni: L1=0,43m, L2=0,79m, L3=0,58m;

*Fotografia nr.22 Capăt de șină rupt - consecință a producerii accidentului feroviar*

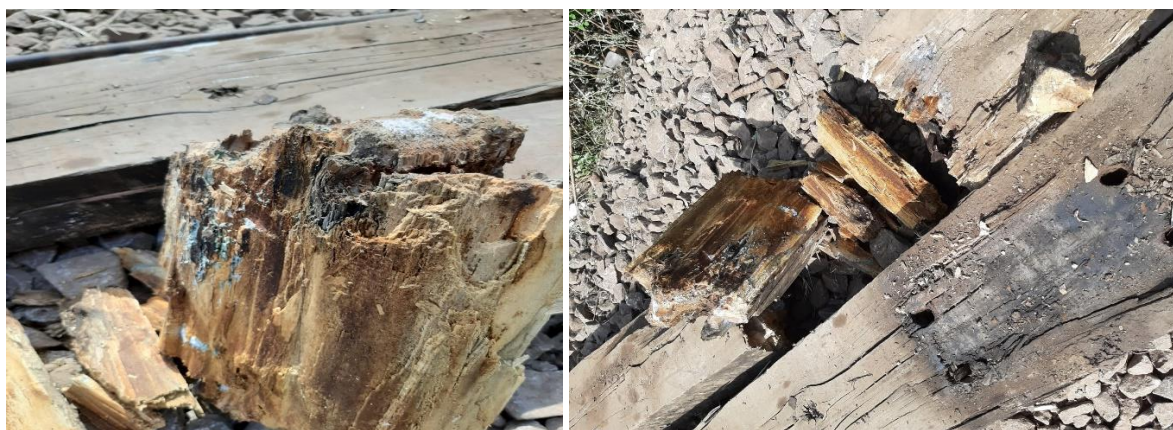
De asemenea, comisia de investigare a constatat la locul producerii accidentului feroviar că traversele normale de lemn existente în cale, prezentau la interior, în nucleul materialului lemnos, zone extinse cu putregai de culoare albă și vânătă, ușor de împărțit în fibre și foarte sfărâmicioase (defecte încadrate ca fiind inacceptabile în conformitate cu prevederile din *SR EN 13145+A1:2012* - „Aplicații feroviare – Cale – Traverse și suporturi de lemn”, Tabelului nr. 2 – Defecte și particularități de calitate – linia 8/ coloana 3). Aceste zone putrede ale materialului lemnos din interiorul traverselor de lemn, s-au produs, cel mai probabil, din cauza ciupercilor și a altor microorganisme care preexistau în nucleul masei lemnoase ce a constituit materia primă în procesul de fabricare a acestor traverse (care la data producerii accidentului erau în termen de garanție). Aceste zone cu putregai se caracterizau printr-o schimbare de textură (manifestată prin pierderi de masă, culoare și rezistență) și un miros înțepător de mucegai și au afectat rezistențele mecanice și durabilitatea acestor traverse (vezi Foto 23 ÷ 26).

*Fotografia nr.23 și 24 - zone cu putregai situate la interiorul traverselor*

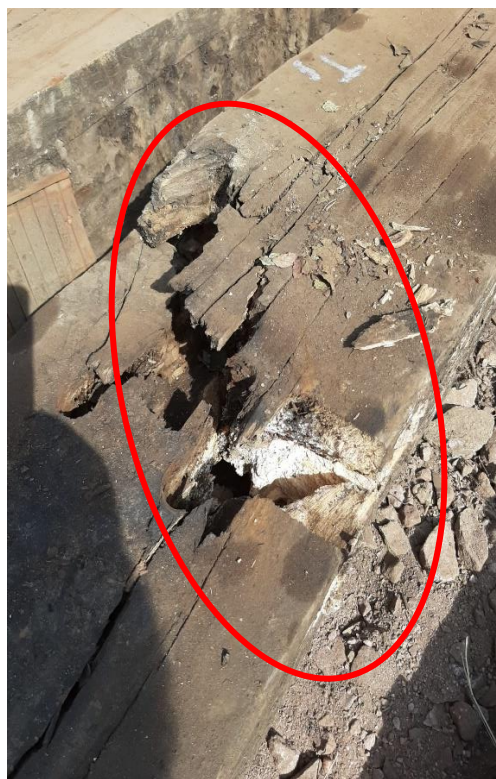
*Fotografia nr.25 - Punerea în evidență a planului de rupere ca urmare a solicitării la compresiune (strivire) a traversei T<sub>1</sub> în zona de reazem (traversă situată pe zona neafectată de deraiere) la care rezistențele mecanice au fost afectate de către zonele de putregai existente la interiorul traversei, în nucleul materialului lemnos.*

Având în vedere starea tehnică a traverselor de lemn necorespunzătoare (ce prezentau la interior, în nucleul materialului lemnos, zone extinse cu putregai de culoare albă și vântată, ușor de împărțit în fibre și foarte sfărâmicioase), numărul mare de traverse de lemn la care s-au constatat aceste defecte, precum și perioada scurtă de timp ce a trecut de la data introducerii traverselor de lemn noi în cale (noiembrie 2017 – iunie 2018) se poate concluziona în mod rezonabil că, la data recepționării și livrării acestor traverse, acestea nu îndeplineau condițiile de calitate prevăzute în standardului armonizat SR EN 13145+A1:2012 – „Aplicații feroviare – Cale – Traverse și suporturi de lemn”. De asemenea, se poate concluziona că, în procesul de recepție tehnică a acestor traverse de lemn impregnate nu s-a reușit identificarea tuturor traversele necorespunzătoare, fapt ce a condus la recepția și, implicit, la livrarea unor produse necorespunzătoare.

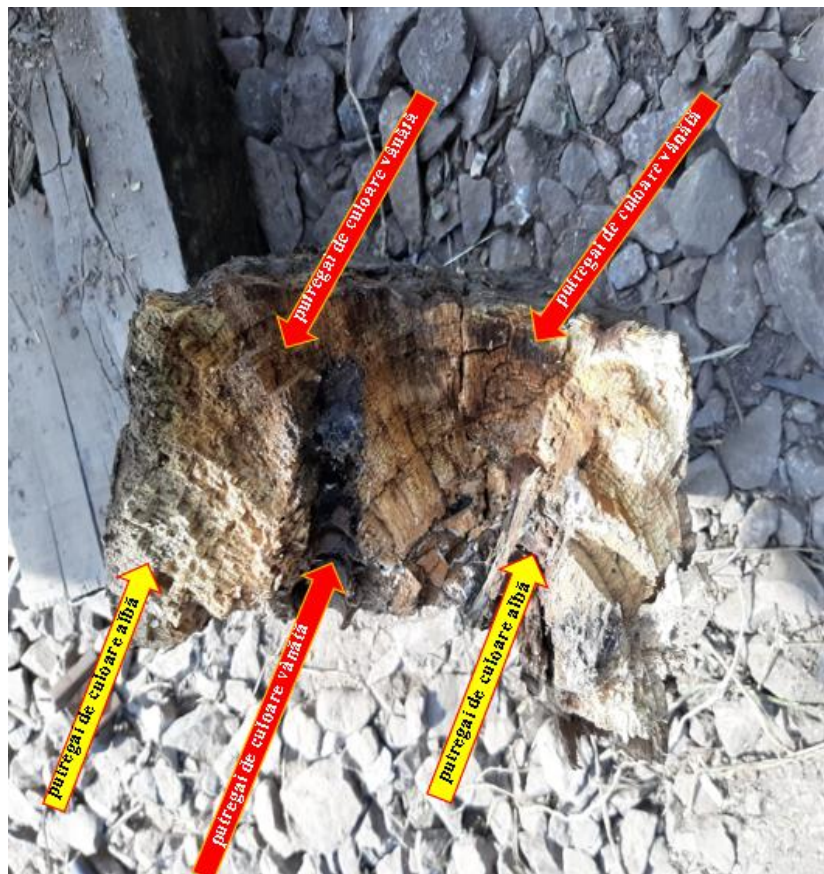
*Fotografia nr.26 Punere în evidență - zone extinse cu putregai de culoare albă și vânătă, ușor de împărțit în fibre și foarte sfărâmicioase, situate la interiorul traverselor (în nucleul materialului lemnos), care au afectat rezistențele mecanice și durabilitatea acestor traverse.*

Totodată, având în vedere și cele prezentate la cap.3.a. 5, se poate concluziona că, **existența în cale, la locul producerii accidentului feroviar, a unor traverselor de lemn normale necorespunzătoare** (care nu au mai putut asigura prinderea corespunzătoare a șinelor situate la firul exterior respectiv interior al curbei și menținerea ecartamentului căii în limitele toleranțelor admise de cadrul de reglementar), **traverse care au înregistrat un proces de depreciere (fizică și chimică) accelerată (bruscă) din cauza unor defecte ascunse inacceptabile din punct de vedere tehnic, situate la interior, în nucleul materialului lemnos** (zone extinse cu putregai de culoare albă și vântată, ușor de împărțit în fibre și foarte sfărâmicioase) **care au afectat rezistența mecanică și durabilitatea acestor traverse aflate, la data producerii accidentului, în termen de garanție**. Întrucât, acest lucru reprezintă o condiție care, după toate probabilitățile, dacă ar fi fost eliminată, ar fi putut împiedica producerea accidentului, comisia de investigare consideră că acesta reprezintă un **factorul cauzal** al accidentului produs.

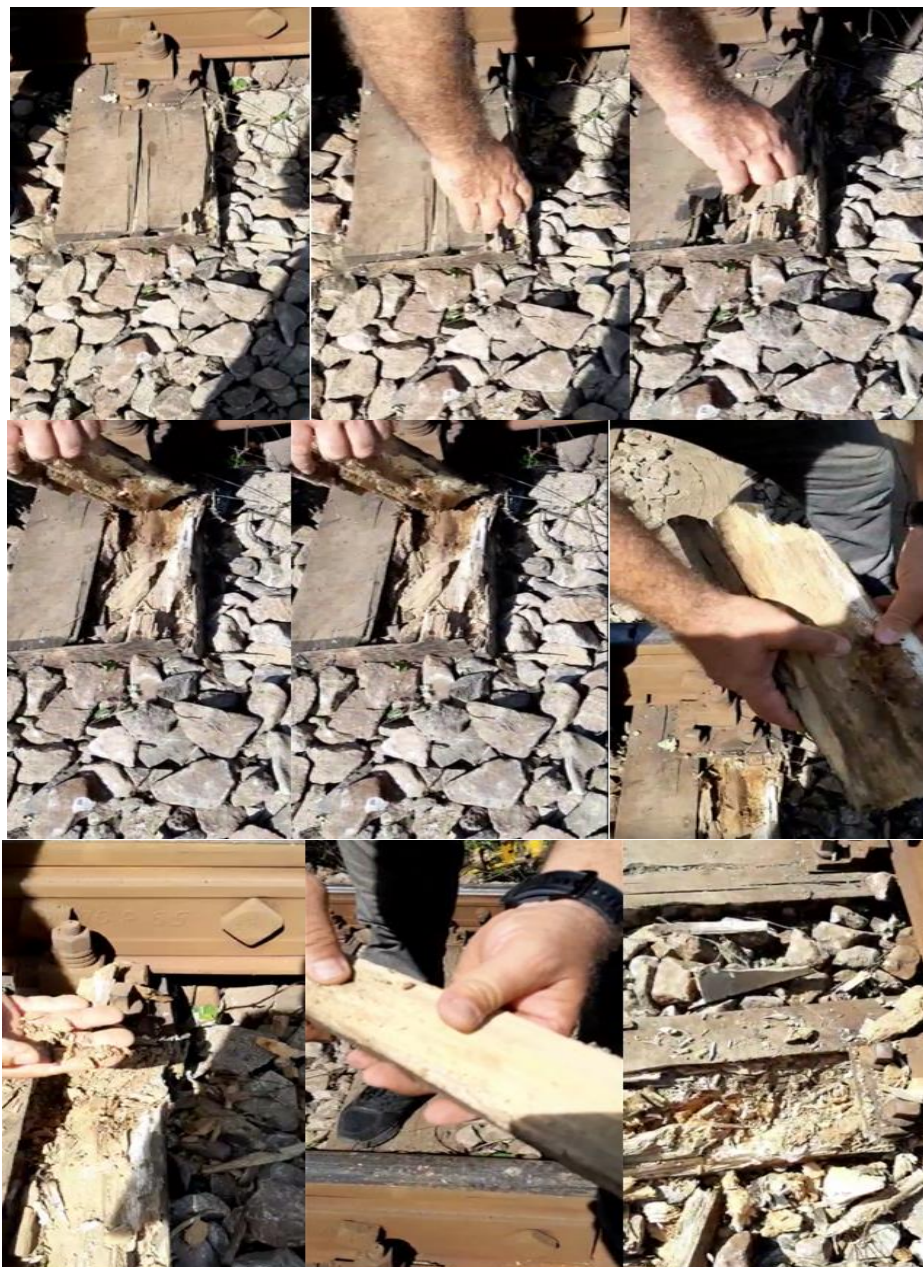
- la exterior, această traversă nu prezenta niciunul din defectele arătate mai sus;
- s-a intervenit mecanic asupra acestei traverse (la început manual, iar apoi cu un târnăcop) punându-se în evidență faptul că materialul lemnos aflat la fibra exterioară a traversei (care anvelopa traversa), avea rezistențe mecanice diminuate (a se vedea capturile după înregistrarea video efectuată la locul accidentului);

- la inspectarea zonelor aflate în corpul traversei s-au putut constata toate defectele și neconformitățile ascunse existente în nucleul materialului lemnos al traversei de lemn prezentate anterior (T<sub>1</sub>).

**Capturi după înregistrare video** - Traversă de lemn normală situată în cale la prima joantă înaintea zona punctului 0, în raport cu sensul de deplasare a trenului care a deraiat (traversă neafectată de deraiere) la care s-a intervenit de către comisia de investigare pentru a face constatări referitoare la starea tehnică de la interiorul acesteia

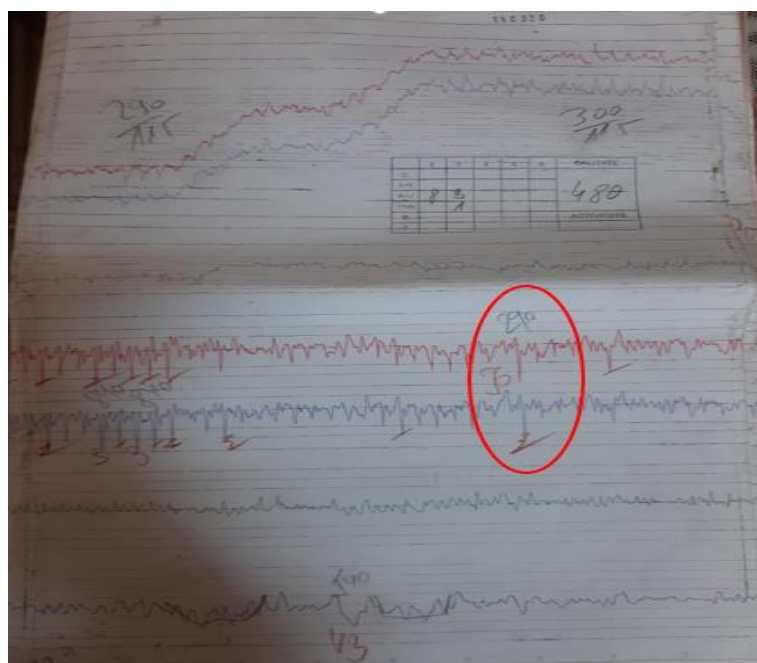
f) *ultima verificare cu VMC s-a efectuat la data de 19.03.2020. Din analiza efectuată asupra benzii înregistrate cu ocazia verificării liniei 120 Caransebeș – Reșița Nord cu VMC la data de 19.03.2020, s-a constatat că, în zona producerii accidentului feroviar a fost înregistrat un defect la suprastructura căii de tip J3, la km 11+290 (cu 12 m înainte de punctul „0”, având ca referință sensul de mers al trenului deraiat).*

*Fotografia nr. 27 Diagramele înregistrate pe banda VMC, în zona producerii accidentului, cu ocazia verificării liniei efectuate la data de 19.03.2020*
