RAPORT DE INVESTIGARE

al accidentului feroviar produs la data de 22.09.2020, pe raza de activitate a Sucursalei Regionale CF București, secția de circulație Chiajna – Videle, între stația CFR Grădinari și halta de mișcare Vadu Lat, prin producerea unui incendiu la locomotiva DHC 746, care remorca trenul de marfă nr.34304-1.

*Ediție finală
01 septembrie 2021*

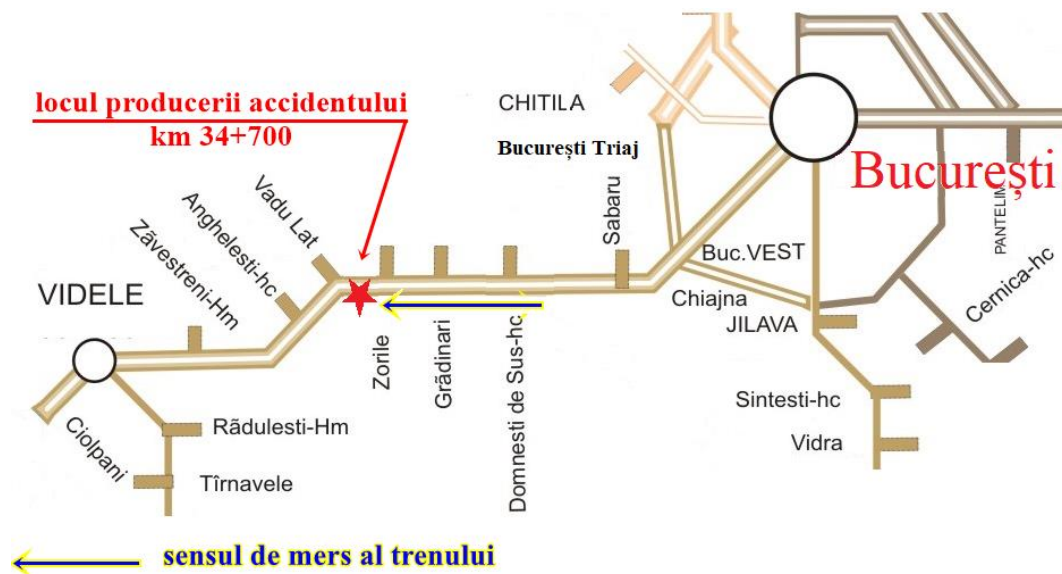
Figure no.1 Accident site

After the train passed by the caution signal of the railway station Vadu Lat, the locomotive crew smelt smoke and took measures for emergency braking of the train. After the train stopped, the locomotive crew observed flames, left immediately the locomotive cabin and notified the movements inspector of the railway station Vadu Lat about the fire into the locomotive, this asking the intervention of the military firemen.

Following the accident, the hauling locomotive **DHC 746** was affected, that is all the flammable materials from the driving cab burn, the automatic voltage regulator - RAT, the Dynastarter, all cables of the control circuit and of the for the battery charging, devices panel burnt, the compressor overheated and the locomotive body burnt to (the small hood and the big one close to the driving cab).

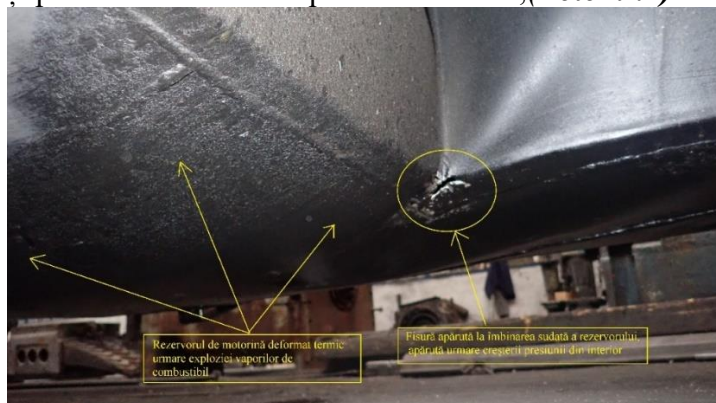
Foto nr.1

- cabina de conducere a locomotivei afectată termic integral;
- capace nișe baterii deformate termic cu vopseaua arsă;
- filtre admisie aer supraalimentare turbosuflantă arse și cu carcasa metalică deformată termic;
- rezervorul de motorină deformat termic urmare a exploziei vaporilor de combustibil din interiorul rezervorului și prezenta trei fisuri la partea interioară;**(Foto nr.1)**

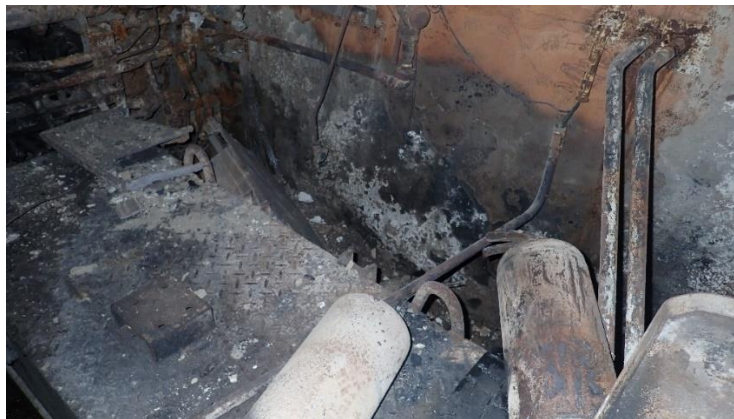
Foto nr.2

- capac lateral de vizitare Dynastarter deformat termic;
 - capota mică, în zona dinspre cabina de conducere, afectată termic la interior cât și la exterior;
- (Foto nr.2)**

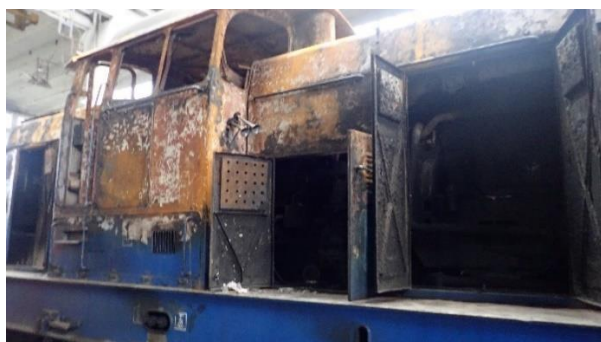
Foto nr.3

- capota mare, în zona dinspre cabina de conducere, afectată termic;

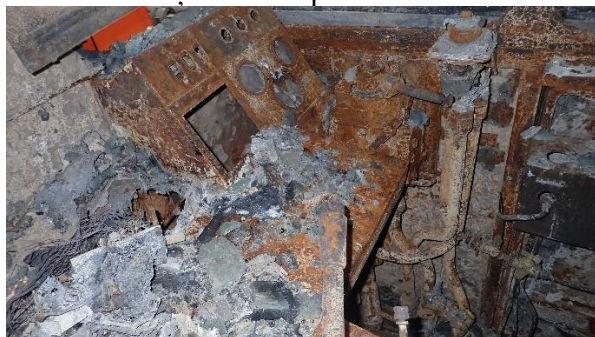
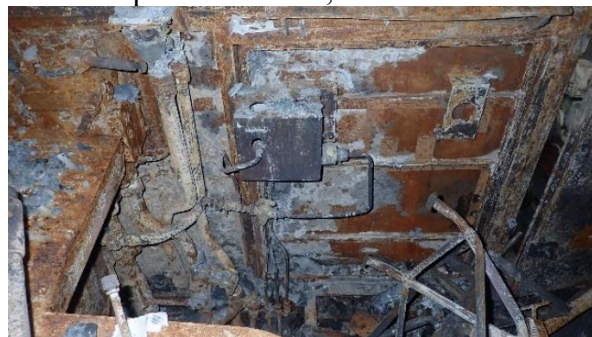
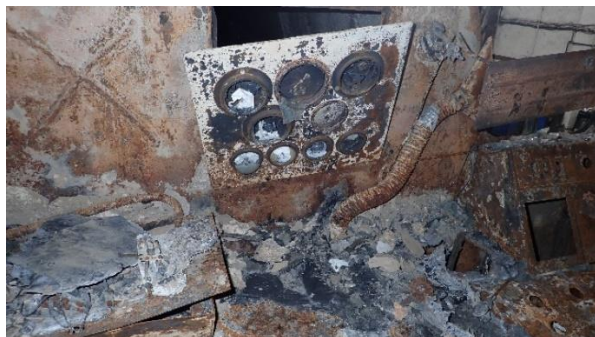
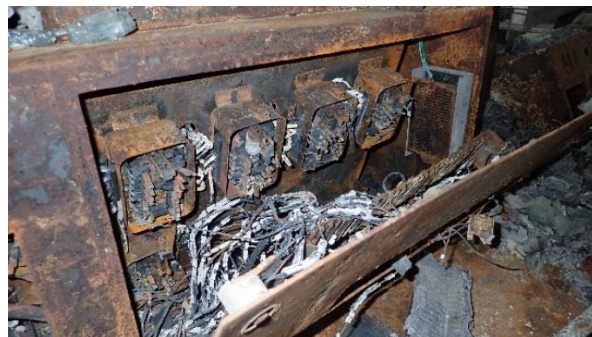
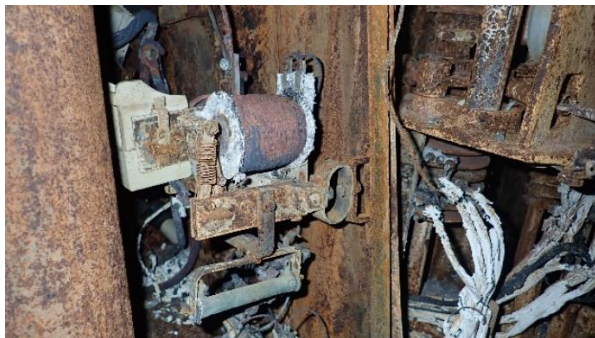
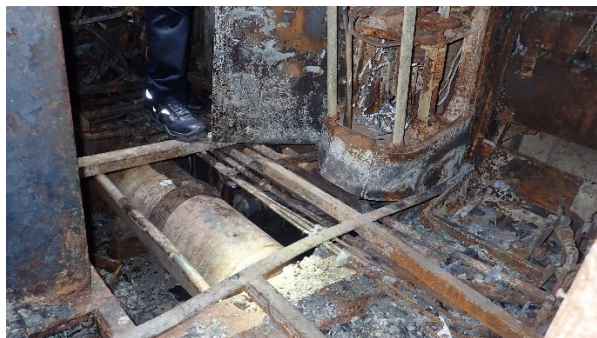
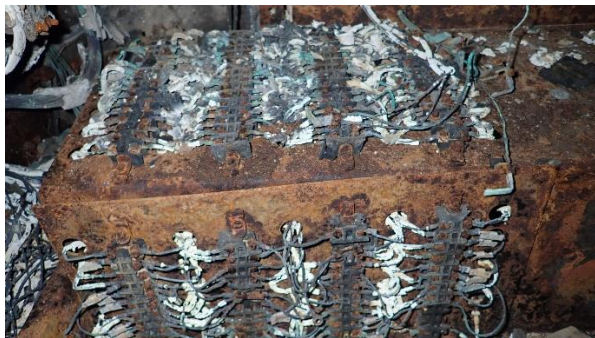
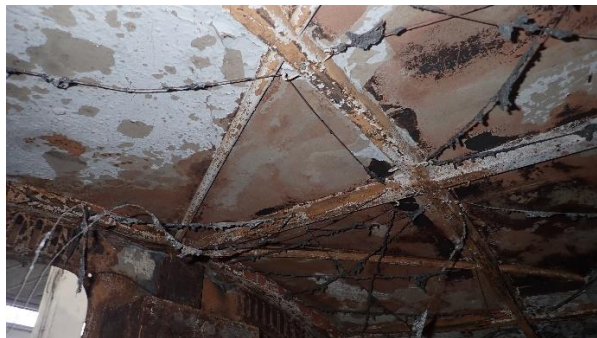
Cabina de conducere (Foto nr.5 – Foto nr.12)

În cabina de conducere au ars complet materialele combustibile iar părțile metalice au fost deformat sub acțiunea temperaturii ridicate dezvoltate în timpul incendiului, astfel:

- vitezometrele tip Hasler arse complet;
- aparatajul de comandă ars;
- aparatele și lămpile indicatoare arse;
- plafon ars;
- stația RTF arsă;
- controlerul afectat termic;
- butoane pupitre INDUȘI arse ;
- placa de borne cu izolația cablajului arsă și regletele supraîncălzite;
- cofret DSV supraîncălzit;
- robinetii KD2 și FD1 supraîncălziți cu mânerule arse;
- îmbrăcămintea interioară a postului de conducere arsă complet;
- geamuri sparte și cu chederele arse;
- panou cu rele arse;
- panou manometre ars;
- **RAT ars și distrus în totalitate;**
- cutia tranzistorizată arsă în totalitate;
- întrerupător principal baterii de acumulatori (heblu) ars;
- **starea de funcționare a protecțiilor de pe locomotivă nu a putut fi constatată datorită**

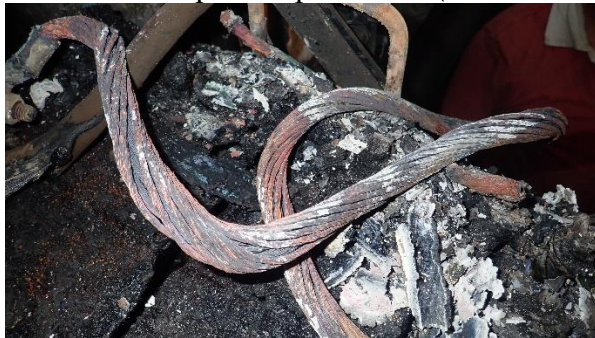
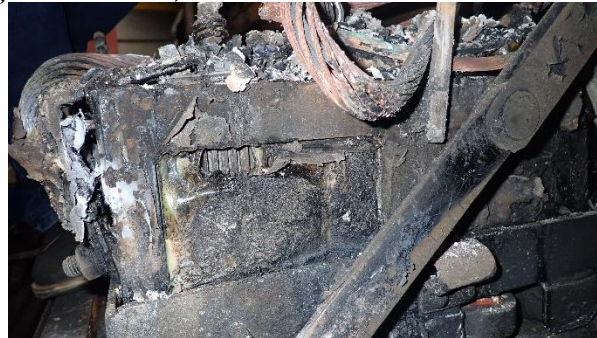
a. Partea dreaptă – capota mică: (Foto nr.13 și Foto nr.14)

- cablurile de înseriere dintre baterii cu izolația arsă complet și **cu urme de supraîncălzire iar trei dintre acestea desprinse din prinderi;**
 - bateria nr.1 prezenta un element cu două găuri (una înspre capota mică și una partea laterală);
 - capacele elementilor bateriilor de acumulatori topite;
 - bornele de legătură cu elementele izolante de fixare topite;
 - cablul de înseriere ale celor două seturi de baterii de acumulatori cu izolația arsă complet și **cu urme de supraîncălzire;**
 - tampoane de protecție și izolație din cauciuc dintre cutia de oțel a bateriilor și nișă afectate termic;
 - rolete de deplasare a cutiilor bateriilor de acumulatori în nișă, carbonizate;
 - nișa, la partea inferioară, prezenta urme de electrolit;
- b. Partea stângă – capota mică: **(Foto nr.15 și Foto nr.16)**

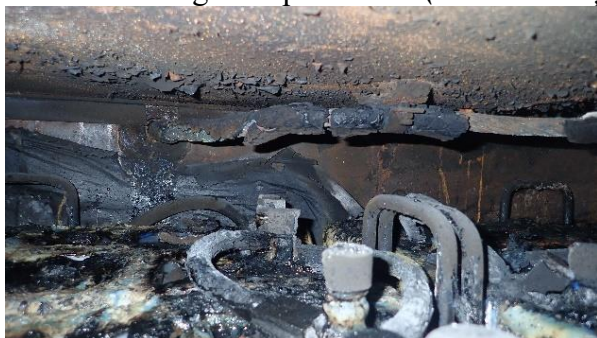
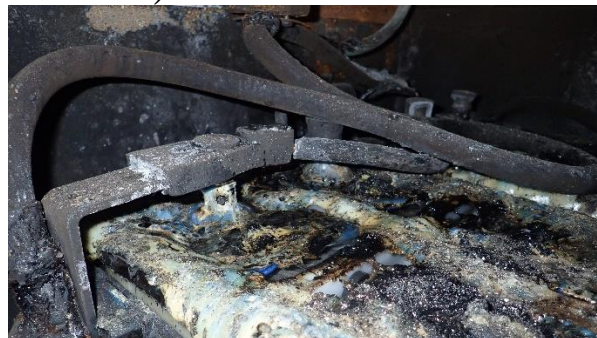
- cablurile de înseriere dintre baterii cu izolația arsă complet și cu urme de supraîncălzire la cutiile de baterii nr.5 și nr.6;
- capacele elementilor bateriilor de acumulatori topite;
- bornele de legătură cu elementele izolante de fixare topite la cutiile bateriilor nr.5, nr.6 și nr.7;
- tamponul de protecție și izolație din cauciuc, dintre cutia de oțel a bateriei nr.7 și nișă afectat termic;

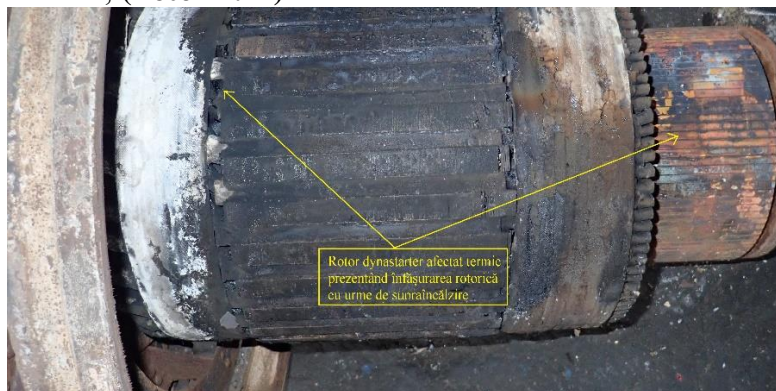
Foto nr.17

- placa de borne distrusă termic;
- cablurile de conectare (nr.31, nr.42, nr.52 și nr.61) ale acestuia la instalația de forță a locomotivei fără izolație prezentând o culoare caracteristică supraîncălzirii;
- cablurile de înseriere a polilor principali , a polilor secundari și a periilor colectoare fără izolație prezentând o culoare caracteristică supraîncălzirii;
- înfășurarea rotorică prezenta urme de supraîncălzire iar colectorul prezenta o culoare caracteristică supraîncălzirii; **(Foto nr.17)**

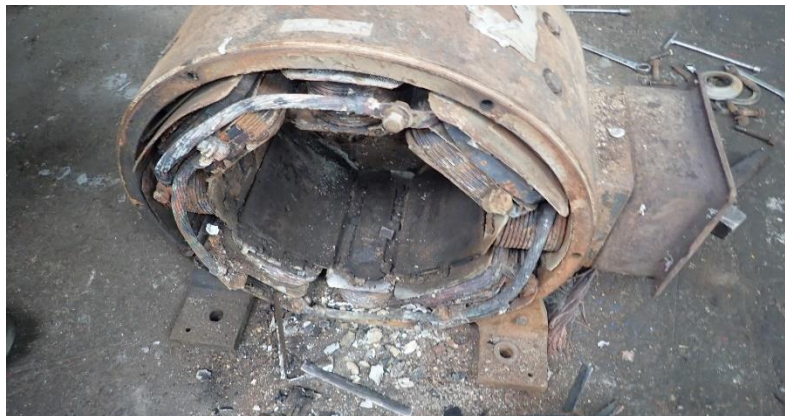
Foto nr.18

- lamelele de izolare a polilor afectate termic și căzute iar înfășurările acestora prezenta o culoare caracteristică supraîncălzirii; **(Foto nr.18)**

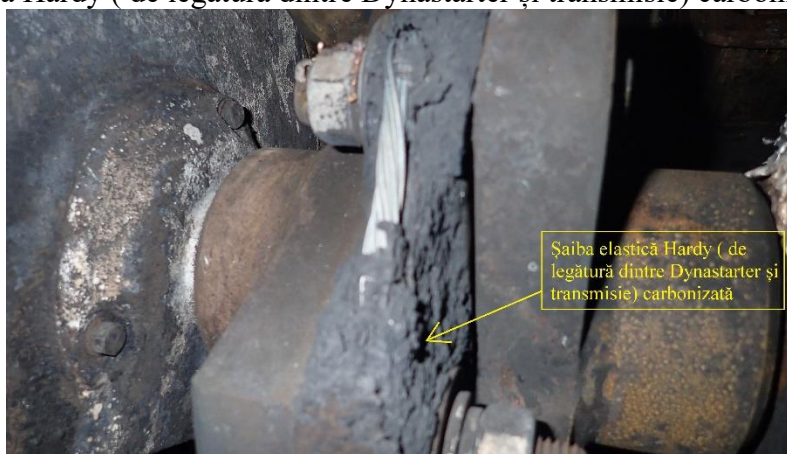
Foto nr.19

- rulmenții supraîncălziți;
- șaiba elastică Hardy (de legătură dintre Dynastarter și transmisie) carbonizată; (*Foto nr.19*)

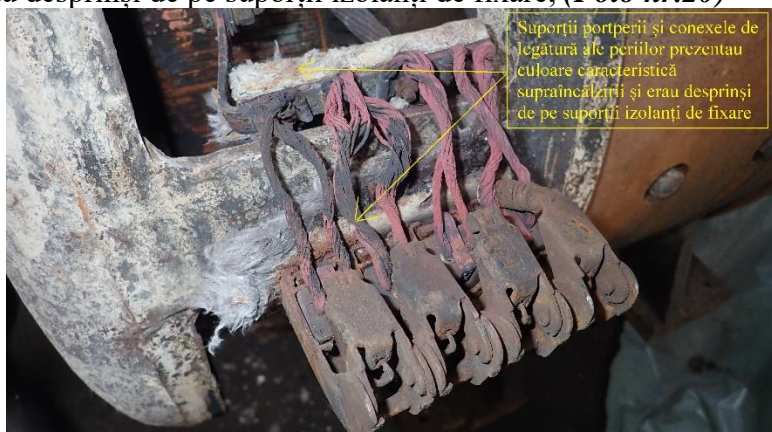
Foto nr.20

- suportii portperii și conexele de legătură ale periiilor prezentau culoare caracteristică supraîncălzirii și erau desprinși de pe suportii izolanti de fixare; (*Foto nr.20*)

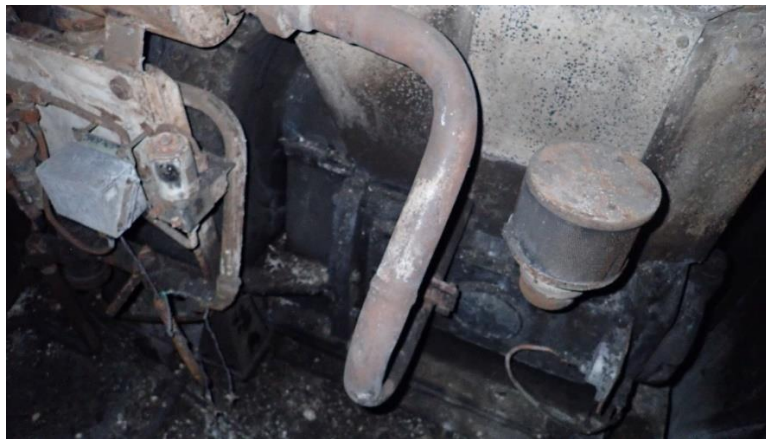
Foto nr.21

Din cauza temperaturilor ridicate, dezvoltate în timpul incendiului, compresorul de tip 2 A 320 existent pe locomotivă a suferit afectare termică la toate părțile componente; (*Foto nr.21*)
