MINISTERUL TRANSPORTURILOR ȘI INFRASTRUCTURII

AGENȚIA DE INVESTIGARE FERROVIARĂ ROMÂNĂ - AGIFER

RAPORT DE INVESTIGARE

privind accidentul feroviar produs la data de 08.10.2020, pe raza de activitate a Sucursalei Regionale CF Timișoara, secția de circulație Simeria-Livezeni, stația CFR Bănița, în circulația trenului de marfă nr.90478 prin declanșarea unui incendiu la locomotiva EA 647.

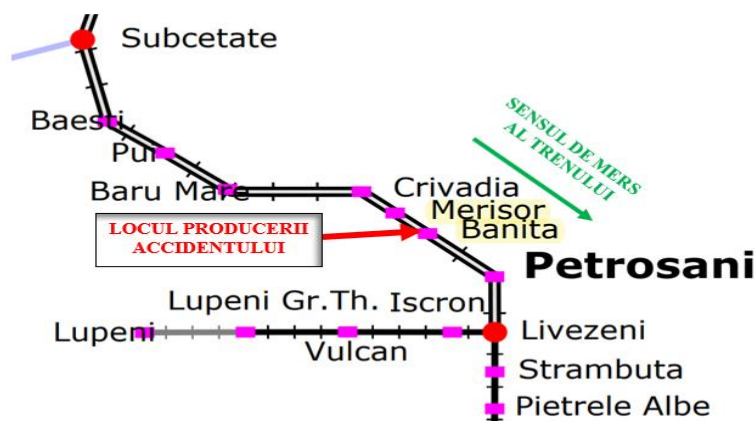
Imaginea. nr.1- Locul producerii accidentului feroviar

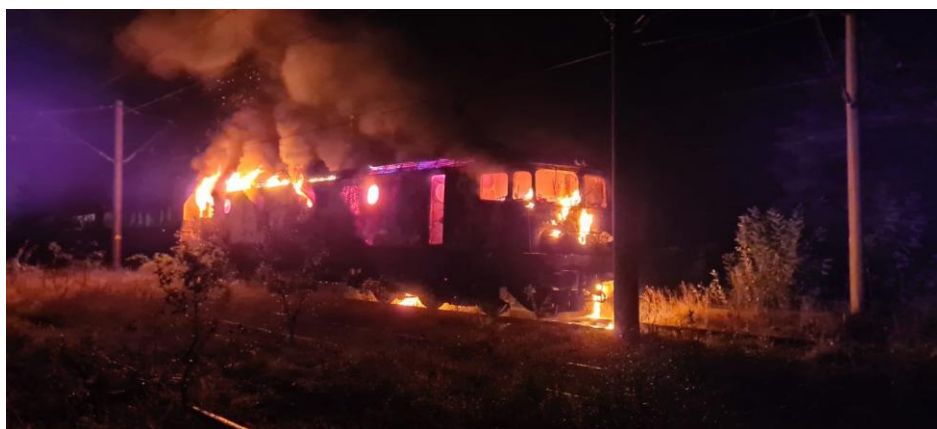
Imaginea. nr.2 - Locomotiva EA 647 – foto din timpul incendiului

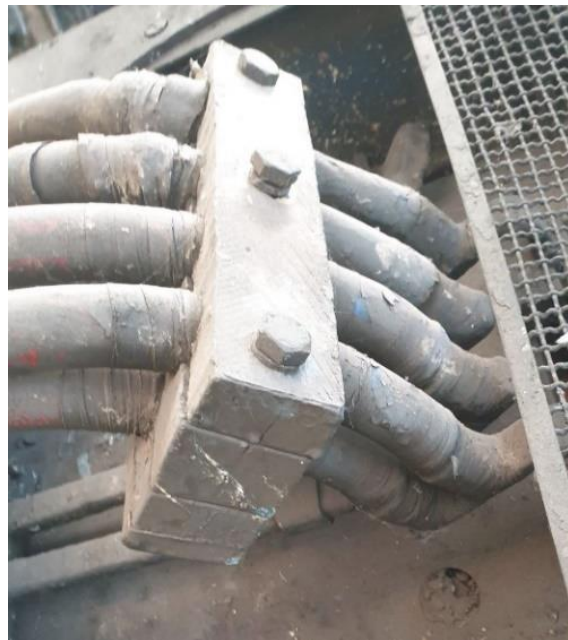
Imaginea. nr.5- materialul lemnos de la bridă și matisajul aplicat peste manșoane (exemplu)

Brida de fixare a cablurilor de alimentare are în componență material lemnos iar manșoanele de conexiune sunt matisate cu un material izolator. În exploatare, în zona conexiunilor se depune praf antrenat de ventilația forțată, praf care poate conține particule combustibile.

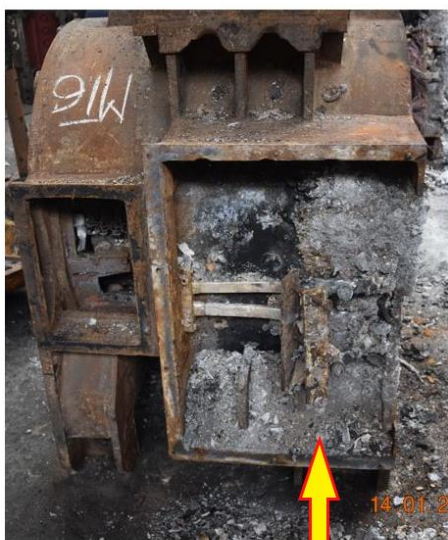
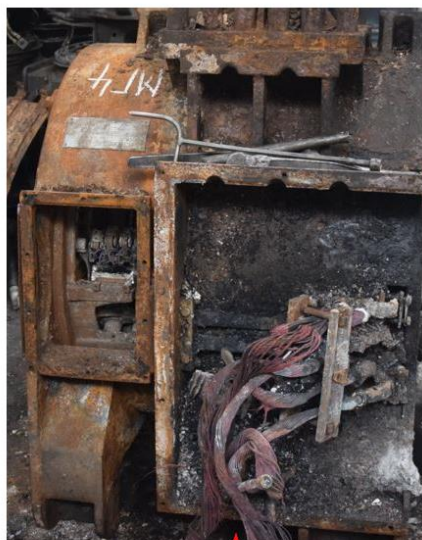
Comisia de investigare a constatat că, în cursul operațiunii de demontare a locomotivei s-au desprins cele 8 cabluri de alimentare ale MET 6, în zona conexiunilor de pe platbandele de cupru de pe carcasa motorului, în schimb ce la celelalte motoare de tracțiune nu s-au desprins cablurile.

MET 6 - lipsă cabluri

cablurile de la MET 4

Imaginea. nr.6 - – comparație cabluri alimentare MET 6 față de MET 4

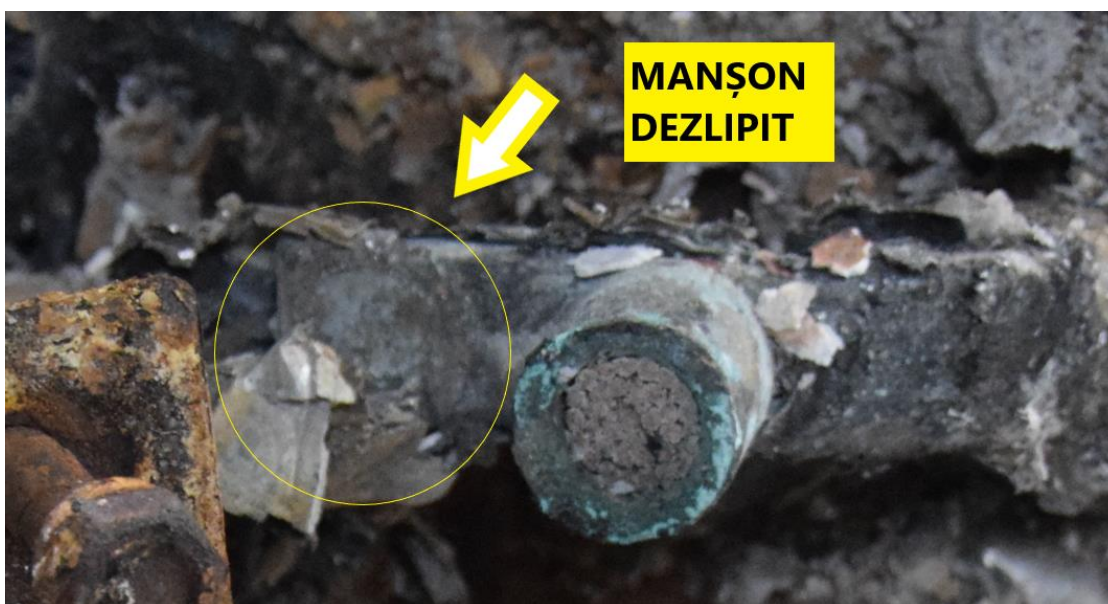
Din cele 8 cabluri de alimentare, 3 s-au retezat la nivelul manșoanelor de conexiune rămase sudate pe platbande. Însă la 5 cabluri, sudurile manșoanelor au cedat și manșoanele s-au dezlipit de pe platbande.

Imaginea. nr.7- – urma lăsată de un manșon dezlipit la MET 6

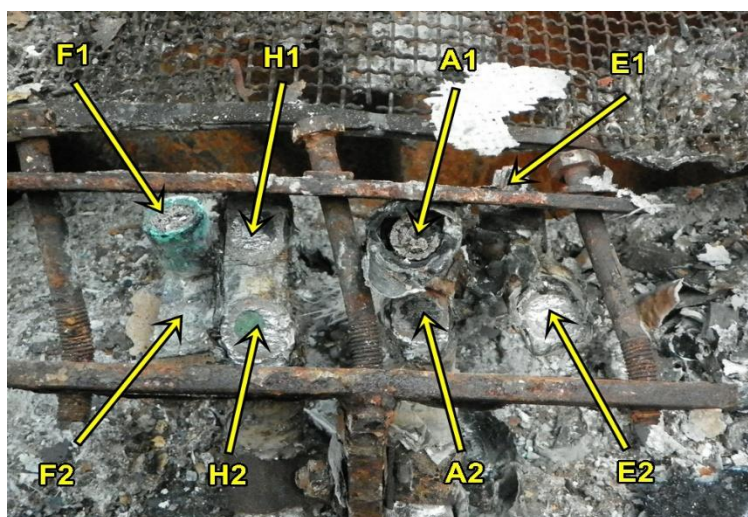
- platbanda „F” de conexiune, avea manșonul de conexiune „F2” dezlipit de pe platbandă;
- platbanda „H” de conexiune, avea manșoanele de conexiune „H1” și „H2” dezlipite de platbandă;
- platbanda „A” de conexiune, avea manșonul de conexiune „A2” dezlipit de pe platbandă ;
- platbanda „E” de conexiune, manșonul de conexiune „E2” dezlipit de pe platbandă ;

Imaginea. nr.8- Platbandele și conexiunile cablurilor de alimentare ale MET6

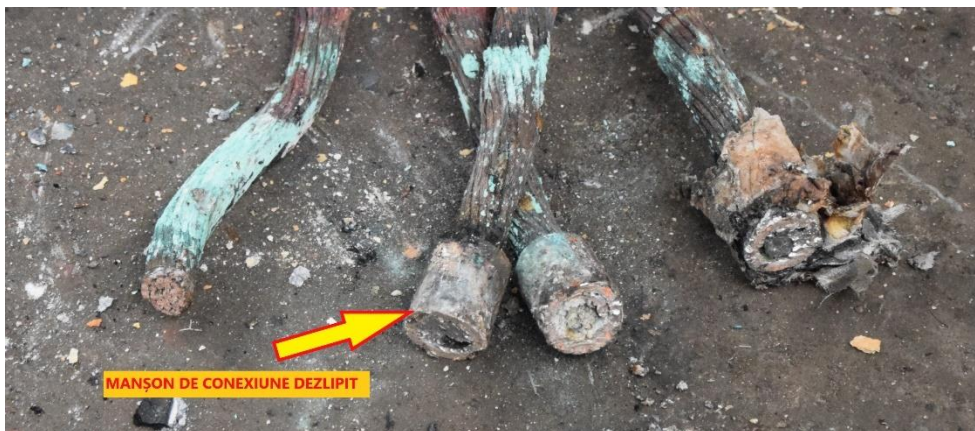
Cablurile desprinse de la MET 6 împreună cu manșoanele de conexiune desprinse, se regăseau la capetele cablurilor conectate la blocul S 6

Imaginea. nr.9 - manșoanele de conexiune dezlipite

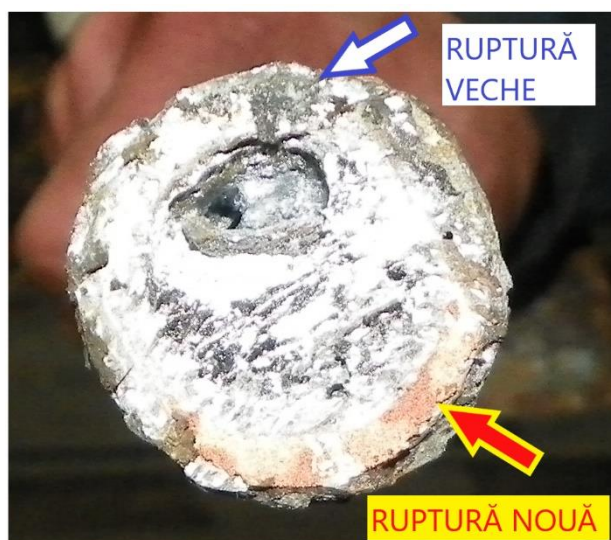
Secțiunile de rupere ale sudurilor de la manșoane, prezentau ruptură/fisură veche astfel:

- la cablul „F2”, manșonul era dezlipit de pe platbandă;
- la cablul „H1” sudura conexiunii prezintă ruptură veche 30%;
- la cablul „H2” sudura conexiunii prezintă ruptură veche 40%;
- la cablul „A2” sudura conexiunii prezintă ruptură veche 30%;
- la cablul „E2” sudura conexiunii prezintă ruptură veche 20%;

Imaginea. nr.10 - exemplu sudura cu ruptură veche 20 % la cablul „E2”

This time, at the welding of the force cable sleeves of MET 6, there were already old cracks. The cracks at the welding of the lugs from MET force cables appeared following the fatigue of the material from the welding. The material fatigue was generated by the keeping in operation of MET 6 in the conditions of lack of technical inspections that had to be made for the identification of the cracks in welding.

Electrically, the old cracks meant a decrease of the electrical conductivity, it generating an increase of the electrical resistance of the material in the welding areas. Under the action of the electric current, in the area with crack and high electrical resistance, there was an increase of the current density in the welding, it was leading to local overheating of the lugs and of close materials.

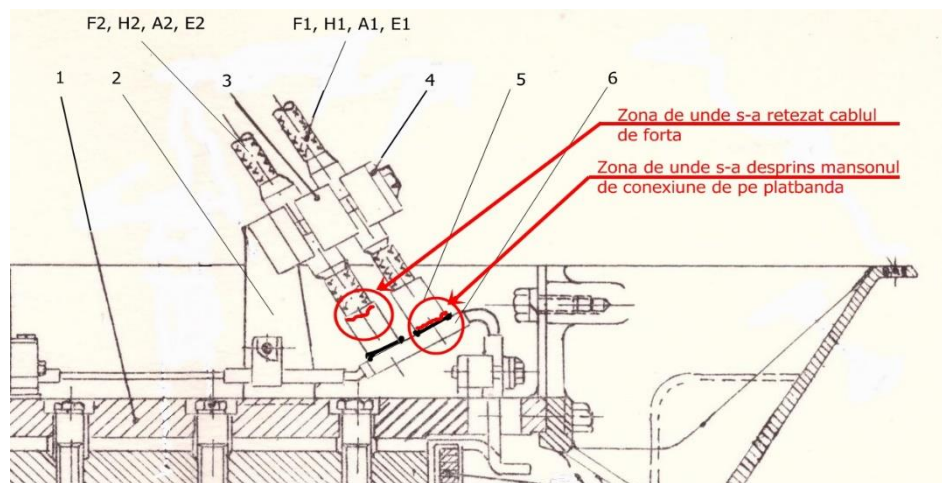
Imaginea. nr.11 secțiune în zona manșoanelor desprinse de la MET 6

Manșoanele de conexiune (5) sunt sudate (sudură din bare de cupru) de platbandele (6) (ieșirile de alimentare ale MET), câte două pe fiecare platbandă – două platbande ale înfășurării de excitație cu patru manșoane de conexiune, respectiv E1, E2 și F1, F2 iar două platbande ale înfășurării rotorice cu patru manșoane, respectiv A1, A2 și H1, H2 .

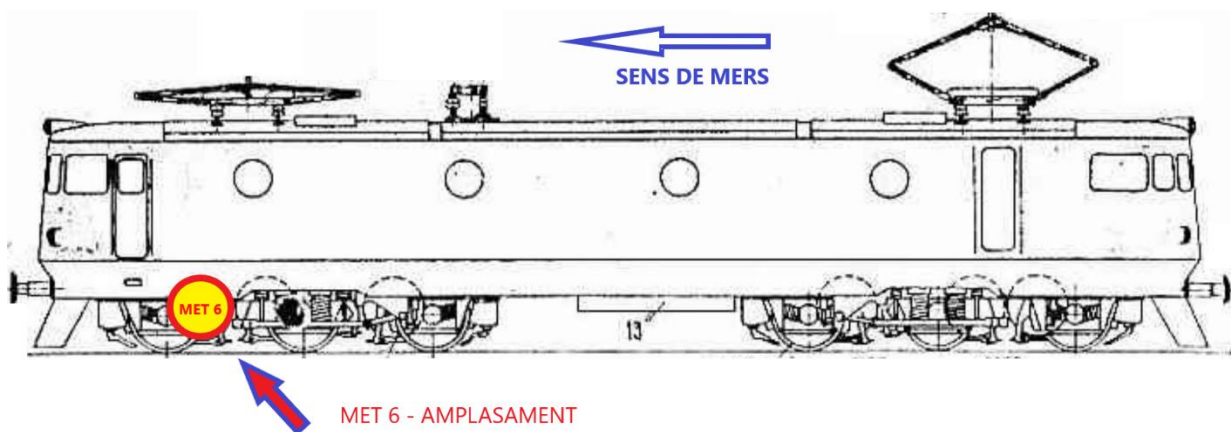
MET 6 era amplasat sub cabina de conducere în care se afla mecanicul de locomotivă la momentul producerii incendiului.

Imaginea. nr.12- – MET 6 amplasat lângă cabina de conducere
