RAPORT DE INVESTIGARE

al accidentului feroviar produs la data de 16.10.2020, ora 22:20, între HM Alunu și stația CFR Berbești, prin deraierea de ambele osii ale primului boghiu al vagonului nr.81536655952-5, al 10-lea din compunerea trenului de marfă nr.23680

Raport de investigare
30.09.2021

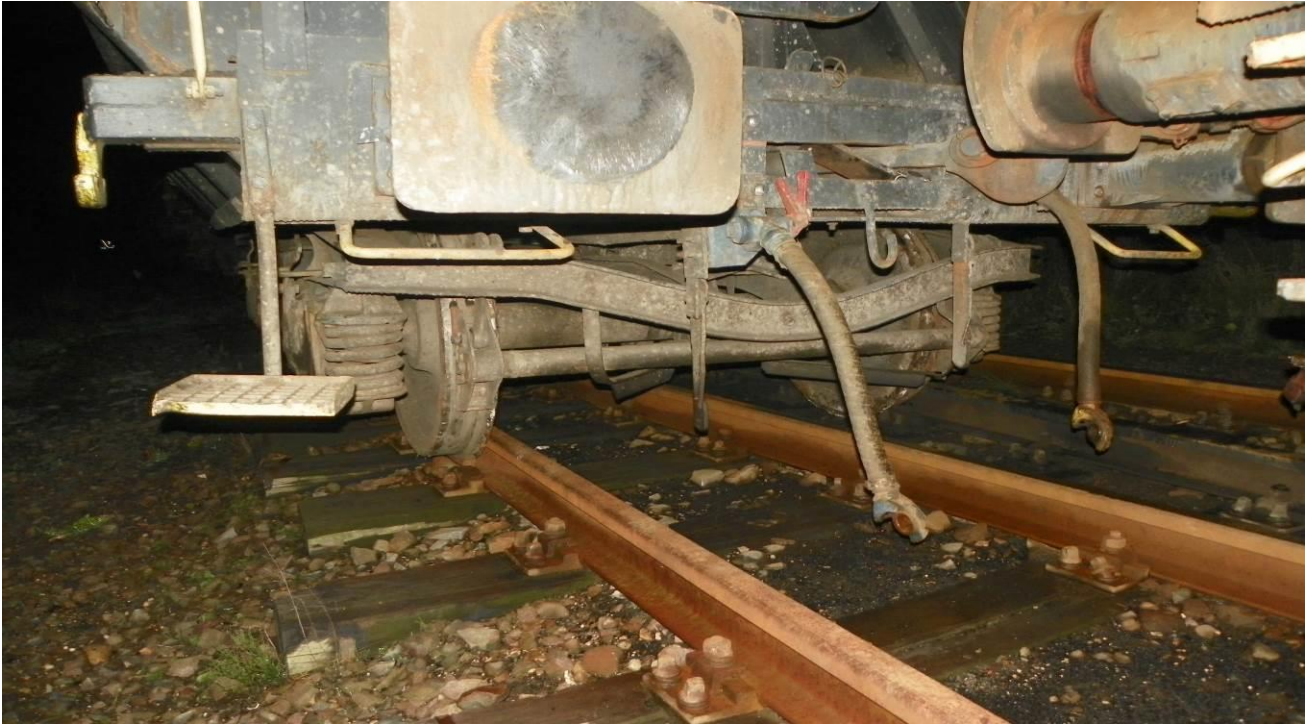
Photo no.1: wagon no.81536655952-5 derailed

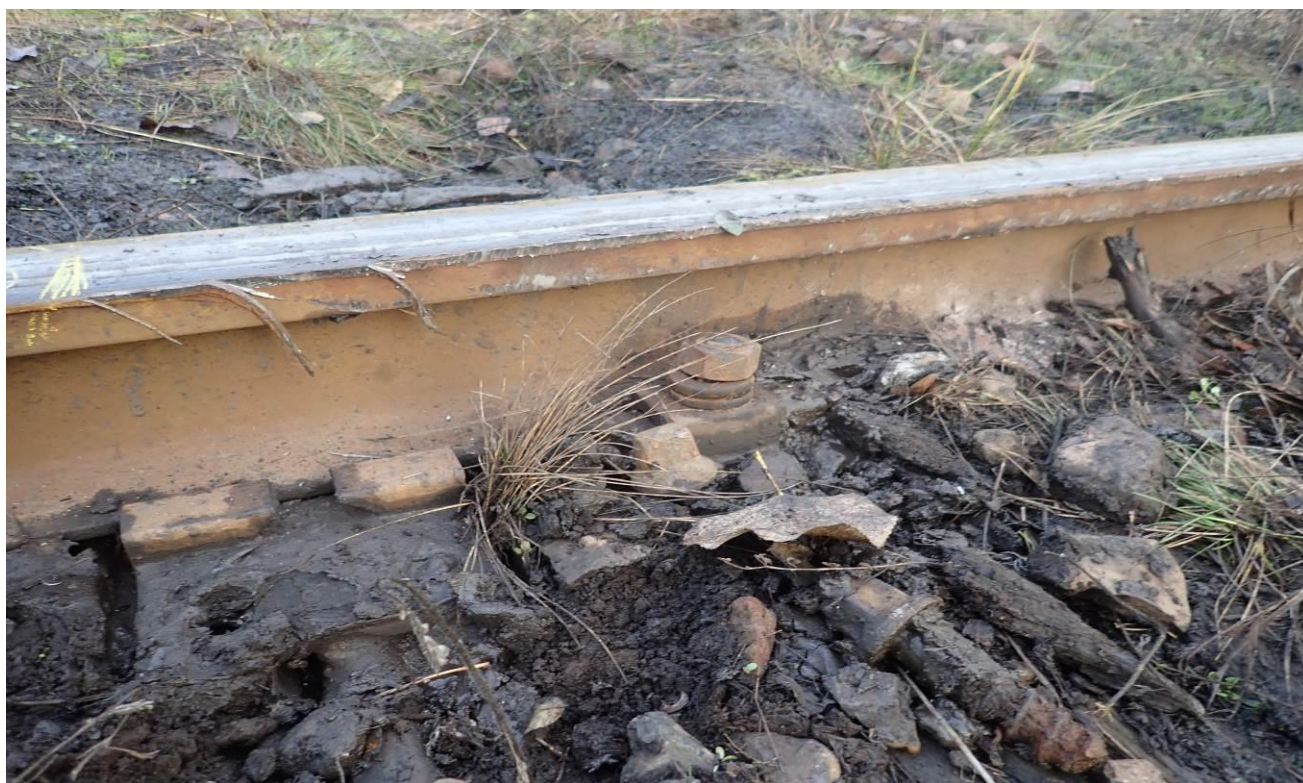
La km 36+550, pe curba având limitele între km 36+480 și km 36+810 (pe curba circulară), curbă cu deviația stânga în sensul de mers al trenului, sens invers față de sensul kilometrării liniei, are loc părăsirea flancului activ al șinei de pe firul interior al curbei și deplasarea roții din stânga a primei osii către interiorul căii, rezultând urme specifice de frecare pe suprafața activă a șinei din partea stângă.

foto nr.2: urmele create pe suprafața activă a șinei de roata deraiată din partea stângă

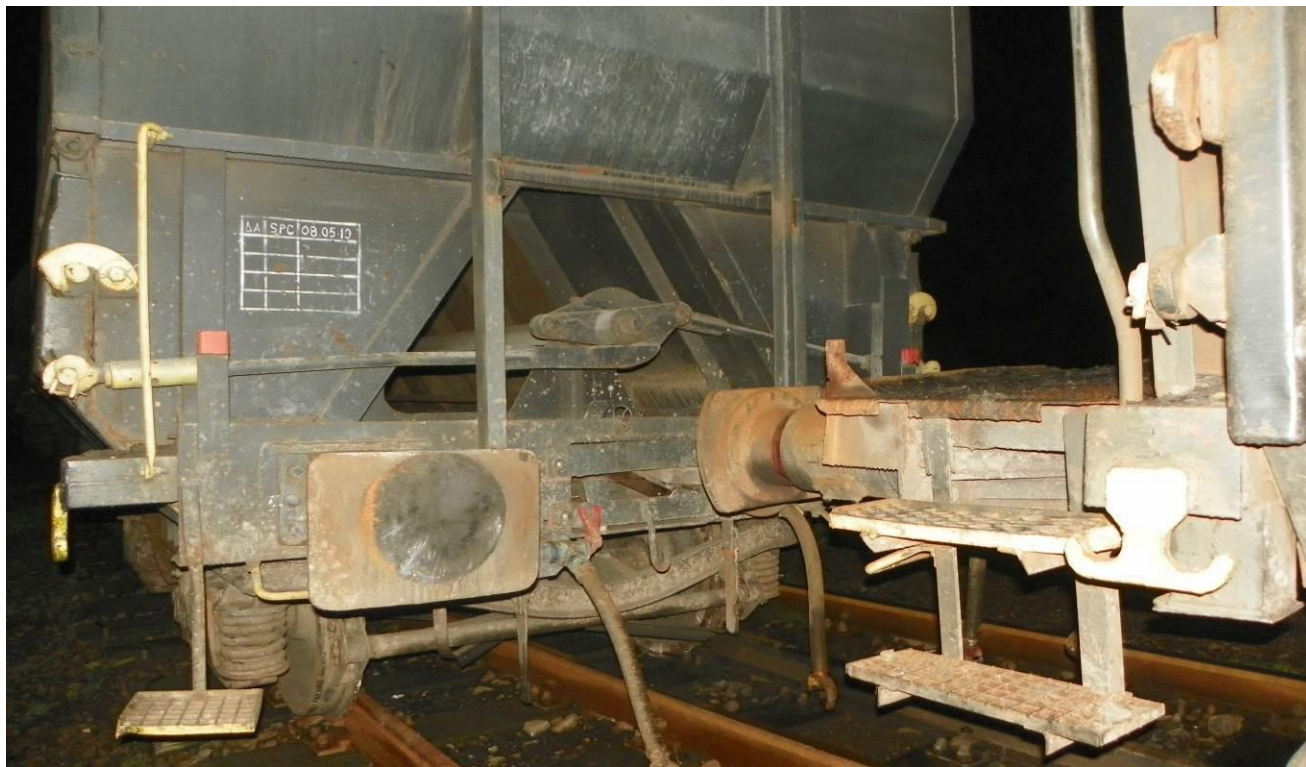
160 m, până la călcâiul schimbătorului de cale nr.2 al stației CFR Berbești, aflat pe poziția „directă”. Boghiul deraiat a escaladat inima de încrucișare a schimbătorului, circulând cu toate roțile între contraace și ace (atât pe stânga cât și pe dreapta), după care a escaladat șinele la vârful macazului propriu-zis, rulând spre schimbătorul de cale nr. 4, atacat pe la vârful și aflat pe poziția „directă”. Boghiul a trecut de zona macazului propriu zis, oprindu-se pe zona șinelor de legătură ale schimbătorului de cale, la circa 8 m de călcâiul macazului.

foto nr.3: vagonul în stare deraiată

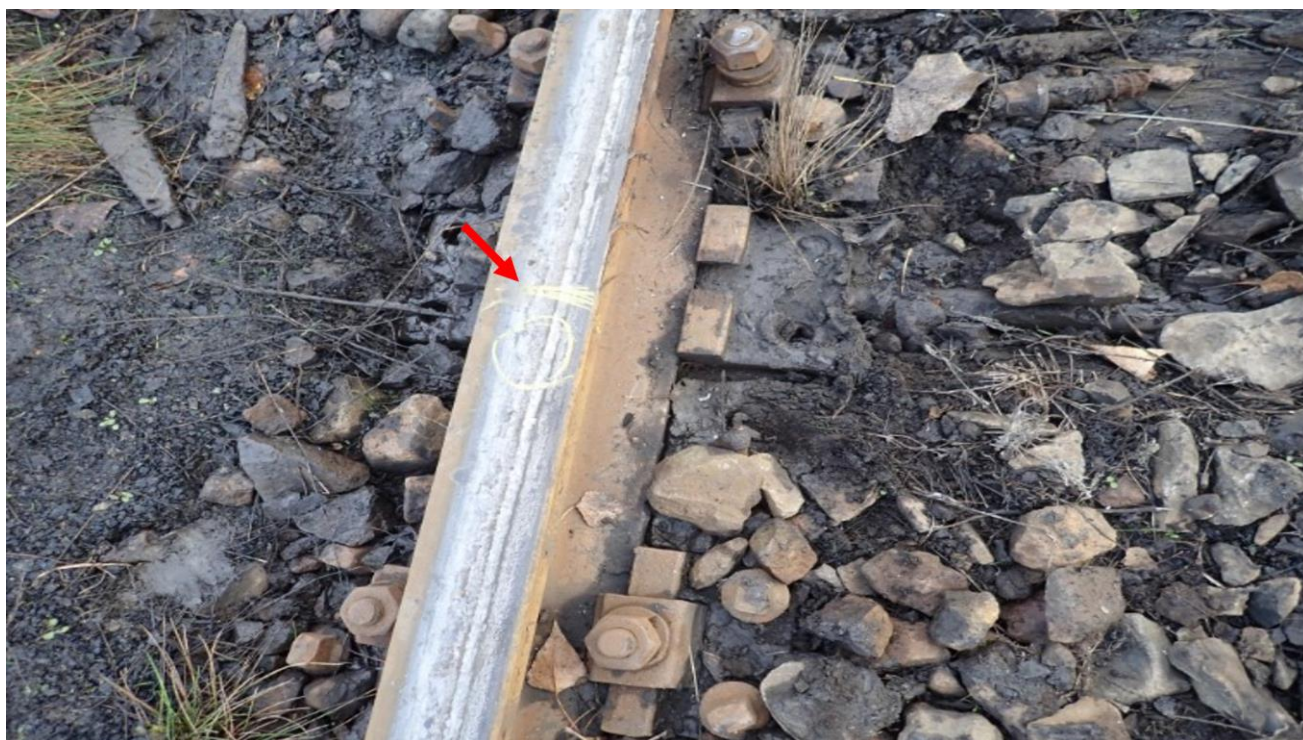
foto nr.4: punctul 0

În punctul „0” s-a constatat părăsirea flancului activ al șinei de pe firul interior al curbei și deplasarea roții din stângă a primei osii către interiorul căii, rezultând urme specifice de frecare pe

suprafața activă a șinei din partea stângă. Roata a rulat în continuare pe buloanele verticale aparținând sistemului de prindere a căii, aflate la interiorul acesteia, frecând pe suprafața activă a ciupercii șinei, roata corespondentă din dreapta rulând în stare nederaiată. În această stare vagonul a rulat circa 15 m (până la km 36+535), unde a întâlnit, pe partea stângă, o joantă mecanică. În această secțiune, roata deraiată din partea stângă a căzut în interiorul căii, roata corespondentă din partea dreaptă a escaladat șina de pe acea parte și a căzut în exteriorul căii iar roțile celei de-a 2-a osii a boghiului au urmat traiectoriile roților primei osii, căzând în interiorul căii (roata din partea stângă), respectiv în exteriorul căii (roata din partea dreaptă). În această stare, cu roțile din partea stângă în interiorul căii și cele din partea dreaptă în exterior (la circa 20 cm de ciuperca șinei), trenul a mai circulat aproximativ 160 m, până la călcâiul schimbătorului de cale nr.2 al stației CFR Berbești, aflat pe poziția „directă”. Boghiul deraiat a escaladat inima de încrucișare a schimbătorului, circulând atât cu roțile din partea stângă cât și cu cele din partea dreaptă între contraace și ace, ulterior a escaladat șinele la vârful macazului propriu-zis, rulând spre schimbătorul de cale nr.4, atacat pe la vârful și aflat pe poziția „directă”. Boghiul a trecut de zona macazului propriu zis, oprindu-se pe zona șinelor de legătură, la circa 8 m de călcâiul macazului, în urma ruperii conductei generale de aer a trenului producându-se frânarea trenului.

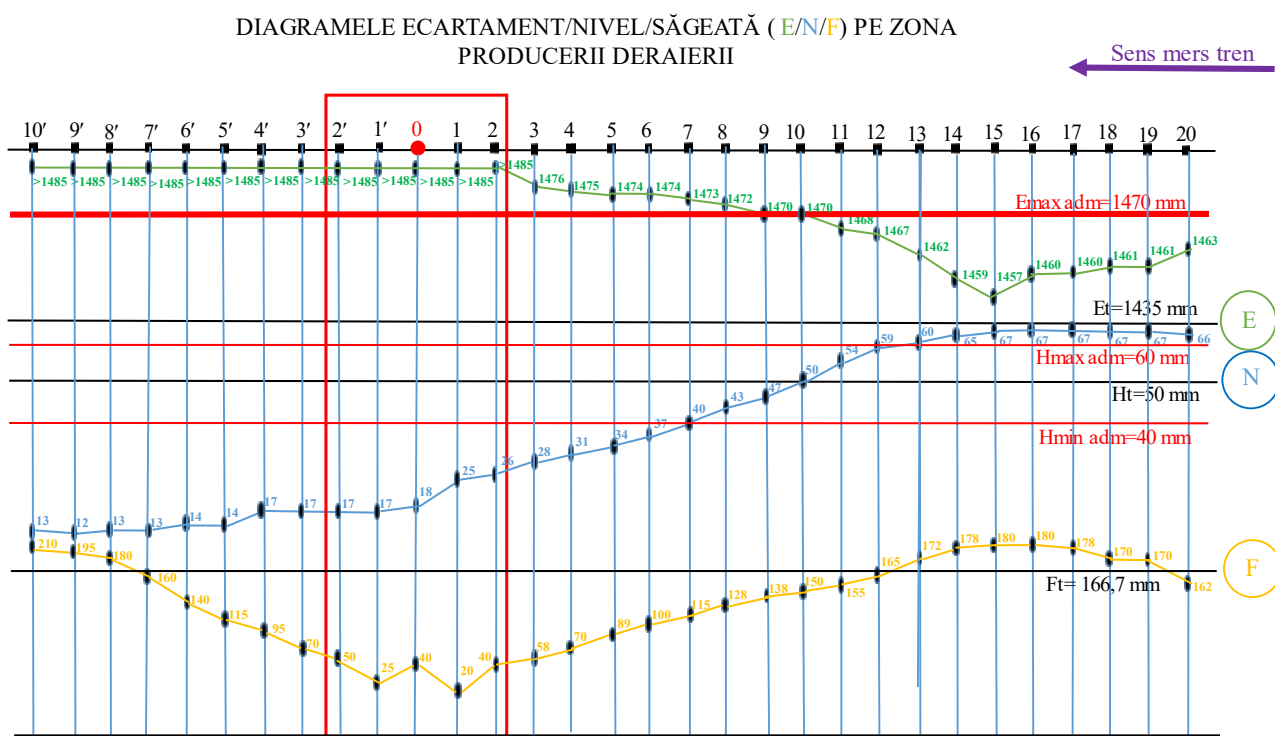
Din punctul „0” au fost pichetate, în sens invers sensului de mers al trenului, 30 puncte, din 0,5 în 0,5 metri și au fost măsurate, în regim static, cu tiparul Districtului L nr.7 Popești (verificat metrologic), ecartamentul și nivelul în punctele menționate. De asemenea, au fost măsurate săgețile (s) cu coarda de 20 m, în punctul „0” și punctele adiacente, valorile rezultate fiind prezentate în diagramele următoare (comisia a considerat că o reprezentare grafică a valorilor măsurate în 20 de puncte aflate înaintea punctului „0”, respectiv 10 puncte aflate după punctul „0” este suficientă):

fig. nr.4 : diagrama E/N/F

Se menționează că valorile măsurate în punctele de după punctul „0”, în sensul de mers al trenului, au putut fi influențate de circulația în stare deraiată a vagonului nr.81536655952-5.

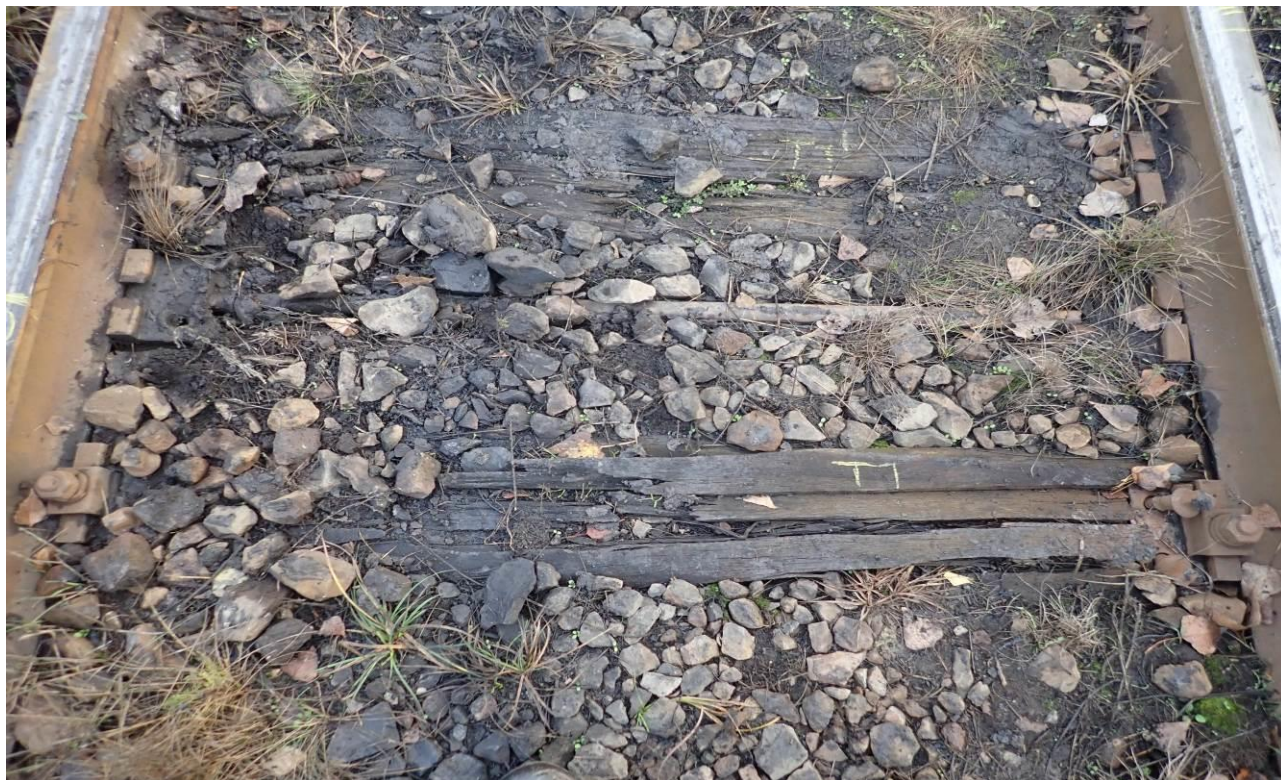
- T₁ - putredă, crăpată, nu asigură prinderea pe ambele fire;

foto nr.5: traversele T_1 și T_1'

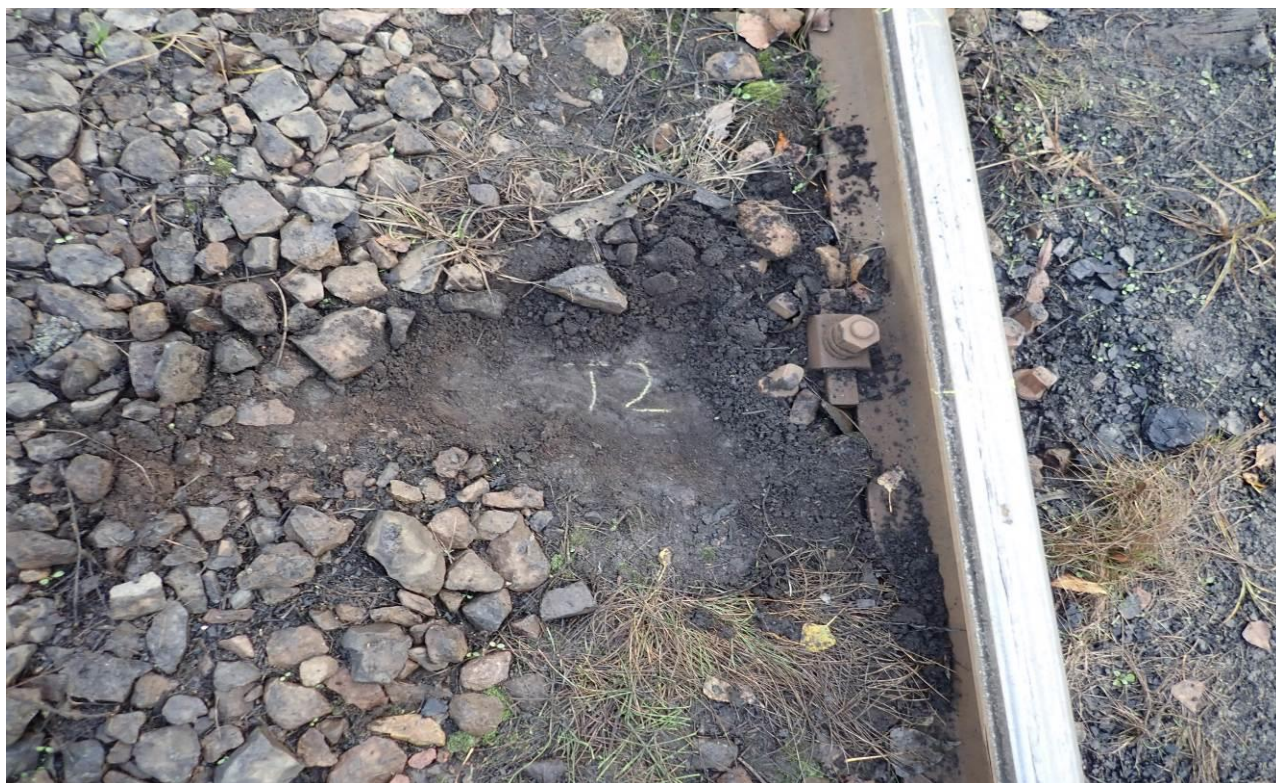
- T_2 - placa metalică de pe firul interior al curbei îngropată în traversă (zonă putredă sub placa metalică), prindere verticală slăbită pe firul exterior al curbei;

foto nr.6: traversa T_2 pe firul interior al curbei

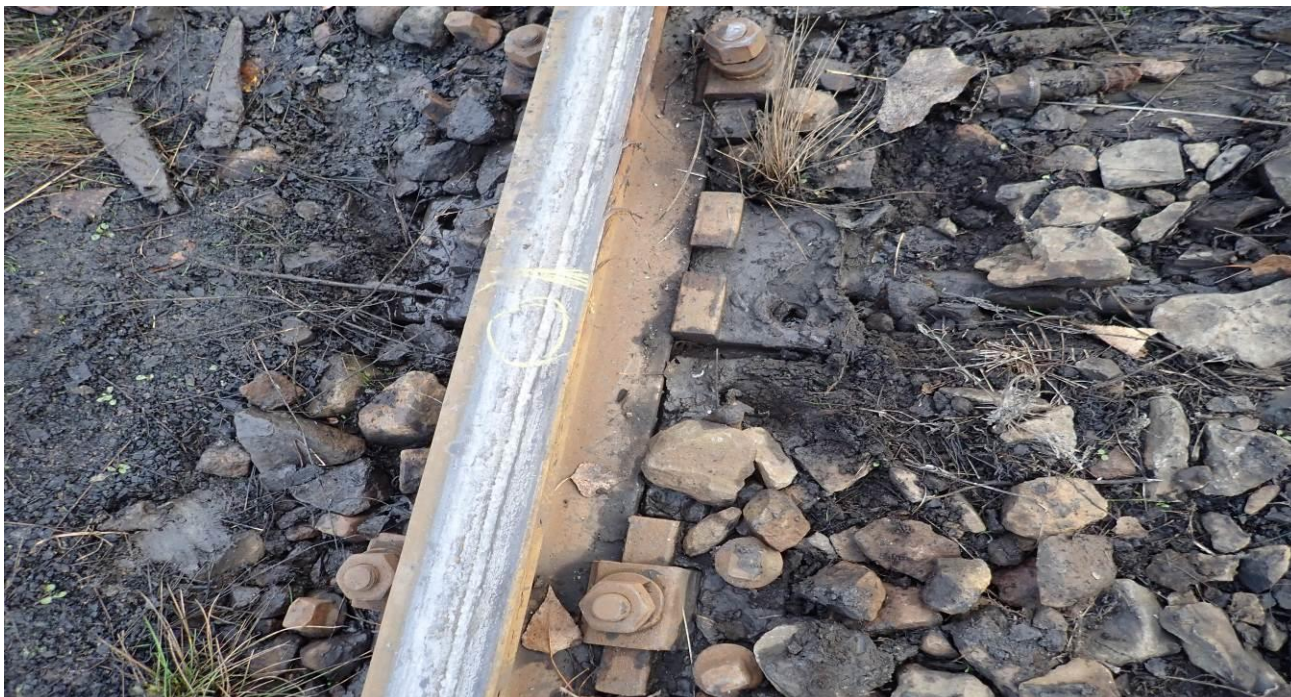
În acest punct s-a constatat părăsirea flancului activ al șinei de pe firul interior al curbei și deplasarea roții din stângă a primei osii către interiorul căii, rezultând urme specifice de frecare pe suprafața activă a șinei din partea stângă. Acest fapt a fost posibil deoarece pe această zonă traversele de lemn normale prezente în cale prezentau multiple defecte, care le făceau incompatibile cu rolul de menținere a ecartamentului în toleranțele admise de legislația aplicabilă. Astfel, în urma analizei comisiei de investigare, s-a constatat că 7 traverse de lemn normale consecutive (T_{2'} - T₅) prezentau crăpături longitudinale și zone putrede care afectau sistemul de prindere al șinei de traversă, contrar prevederilor *Instrucției 314/1989*, art.25, pct.2 și care necesitau înlocuirea în urgența I.

Roata a rulat în continuare pe buloanele verticale aparținând sistemului de prindere a căii, aflate la interiorul acesteia, frecând pe suprafața activă a ciupercii șinei, roata corespondentă din dreapta rulând în stare nederaiată.

foto nr.7: zona punctului 0

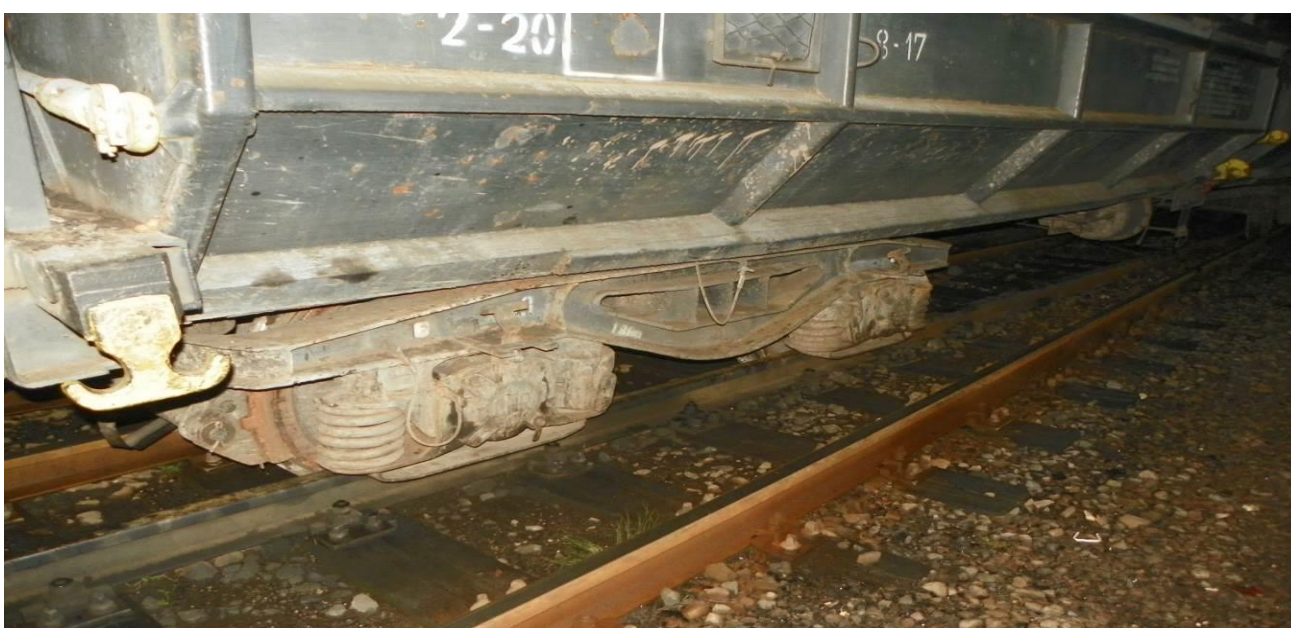
În această stare vagonul a rulat circa 15 m, până la km 36+535, întâlnind o joantă mecanică aflată pe firul stâng al căii. În această secțiune, roata deraiată din partea stângă a căzut în interiorul căii, roata corespondentă din partea dreaptă a escaladat șina de pe acea parte și a căzut în exteriorul căii iar roțile celei de-a 2-a osii a boghiului au urmat traiectoriile roților primei osii, căzând în interiorul căii (roata din partea stângă), respectiv în exteriorul căii (roata din partea dreaptă). În această stare, cu roțile din partea stângă în interiorul căii și cele din partea dreaptă în exterior (la circa 20 cm de ciuperca șinei), trenul a mai circulat aproximativ 160 m, până la călcâiul schimbătorului de cale nr.2 Berbești, aflat pe poziția „directă”. Boghiul deraiat a escaladat inima de încrucișare a schimbătorului, circulând atât cu roțile din partea stângă cât și cu cele din partea dreaptă între contraace și ace, a escaladat din nou șinele la vârful macazului propriu-zis, rulând spre schimbătorul de cale nr.4 Berbești, atacat pe la vârful și aflat pe poziția „directă”. Boghiul a trecut de zona macazului propriu zis, oprindu-se pe zona șinelor de legătură, la circa 8 m de călcâiul macazului, în urma ruperii conductei generale de aer dintre vagoanele al 9-lea și al 10-lea și frânării trenului.

foto nr.8: poziția vagonului după deraiere

În total, în stare deraiată, a fost parcursă distanța de aproximativ 185 m.

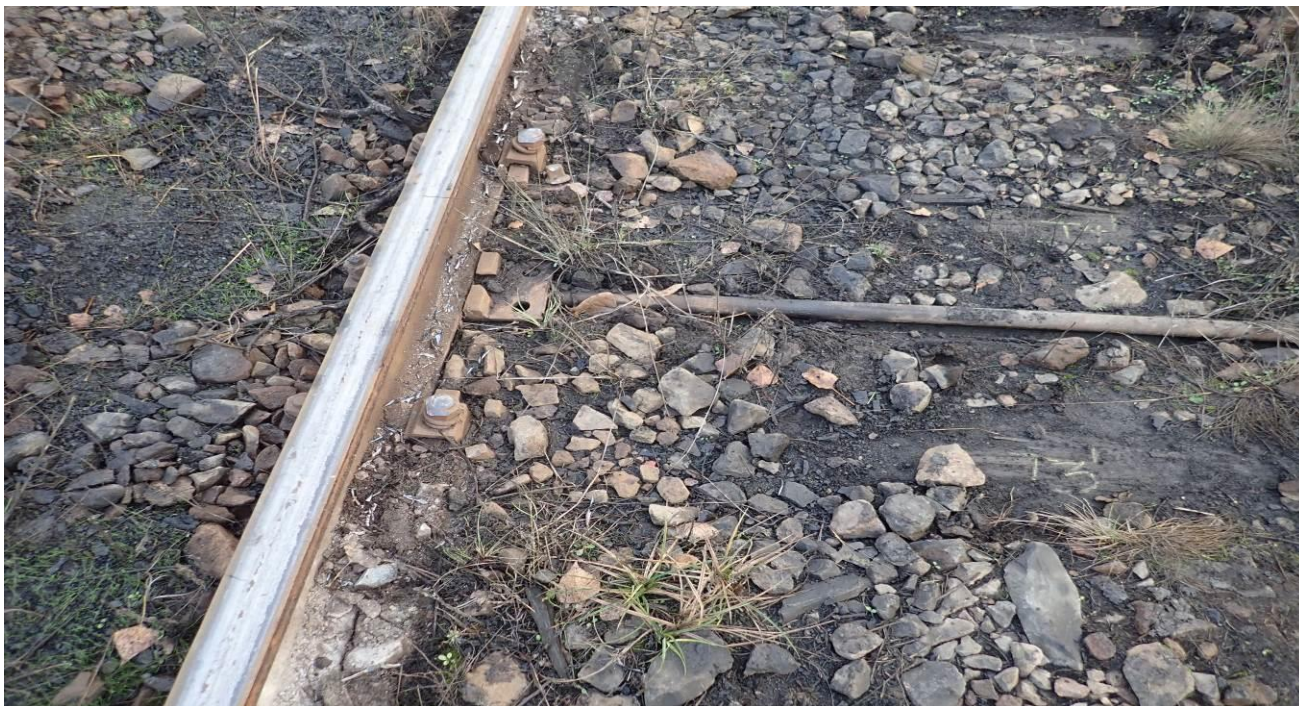
O altă neconformitate majoră semnalată de comisia de investigare este folosirea în activitatea de exploatare, din lipsa de materiale, a unor improvizații cu ajutorul cărora să se poată menține unii parametri ai liniei în toleranțele prescrise. Astfel, secția a fost nevoită să folosească, pentru menținerea în toleranțe a ecartamentului, dispozitive improvizate de tipul tiranților metalici, care se substituie

traverselor (în special de lemn) responsabile cu asigurarea acestui parametru tehnic al căii. Un astfel de dispozitiv, aflat în stare inactivă, a fost observat pe zona producerii accidentului, între traversele T₂ și T₃, dar prezența acestora în cale este frecventă pe toată distanța Băbeni – Alunu.

foto nr.9: dispozitiv de menținere a ecartamentului în toleranțe (tirant)
