## RAPORT DE INVESTIGARE

al accidentului feroviar produs în data de 17.10.2020, ora 15:50, în HM Atârnați, prin deraierea de primul boghiu al vagonului nr.81536652366-1, al 31-lea din compunerea trenului de marfă nr.21153

*Ediție finală  
14 octombrie 2021*

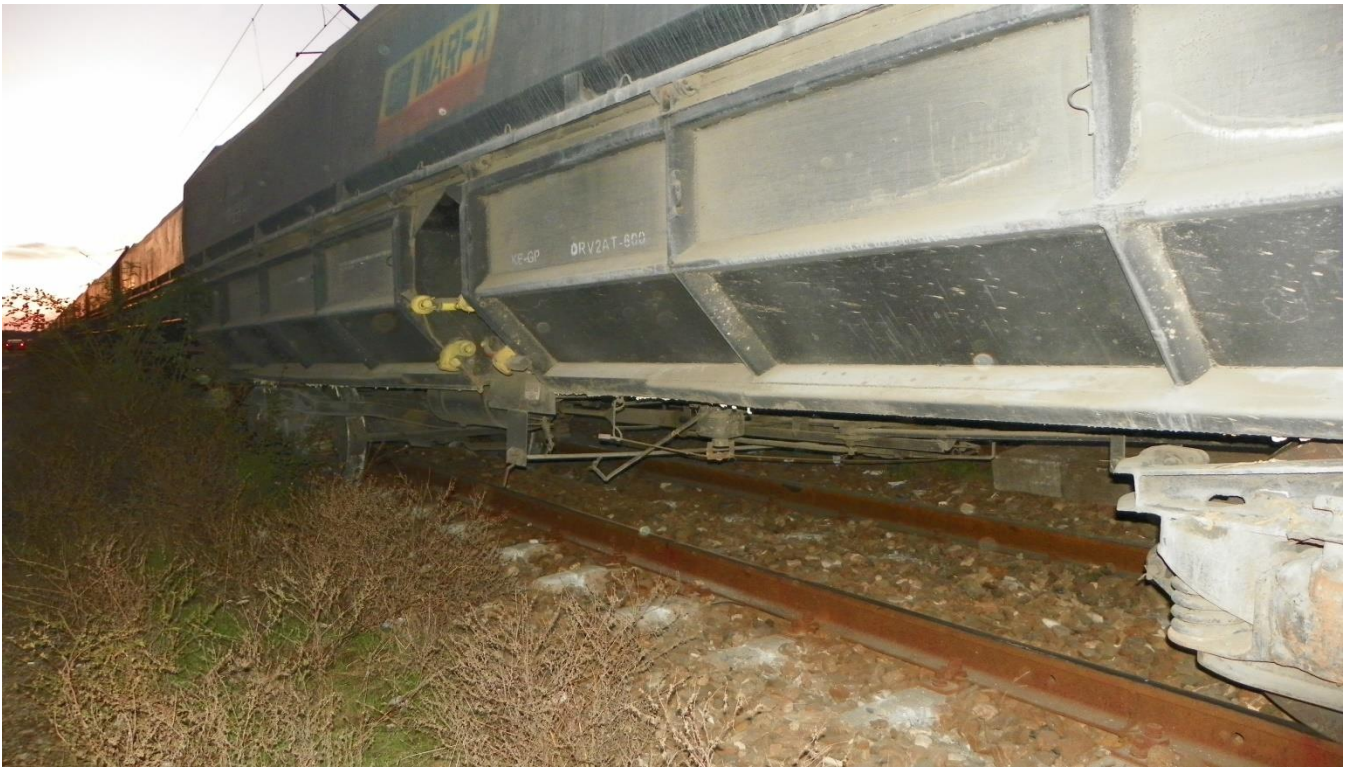
*photo no.1: wagon no. 81536652366-1 derailed*

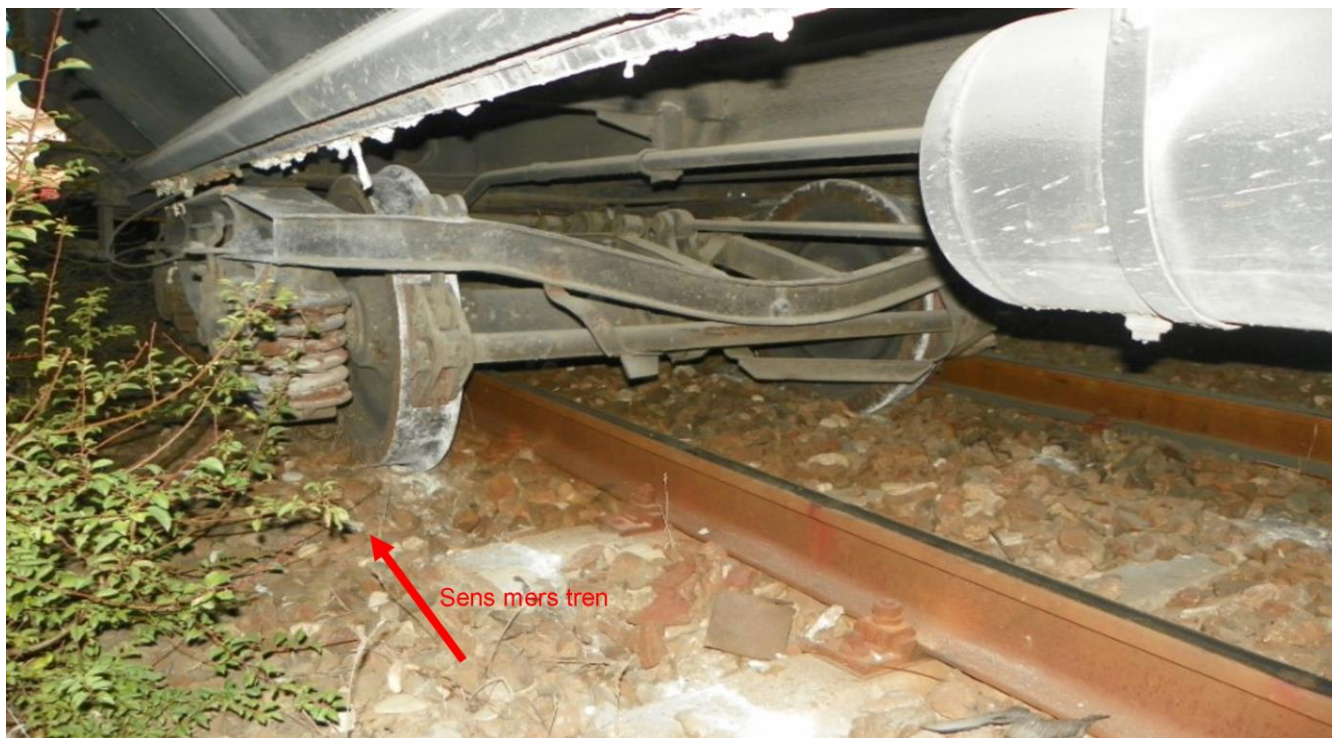
În timpul executării parcursului de intrare la linia 1 a HM Atârnați, la km 92+565, pe curba după schimbătorul de cale nr.11, având limitele între km 92+554 și km 92+602 (pe curba circulară), curbă cu deviația dreapta în sensul de mers al trenului, sens care a coincis cu sensul kilometrării liniei, a avut loc părăsirea flancului activ al ciupercii șinei de pe firul exterior al curbei de către roata atacantă a vagonului prin escaladarea acestuia, rularea pe suprafața superioară a ciupercii și căderea în exteriorul căii, concomitent cu deplasarea roții corespundente din dreapta spre interiorul căii. Traectoria osiei deraiate a influențat și traiectoriile roților osiei nr.2 a boghiului, astfel că după parcurgerea a 692 mm au deraiat și acestea, roata din partea stângă în exteriorul căii și cea din partea dreaptă în interior.

*foto nr.2: vagonul nr. 81536652366-1 în stare deraiată*

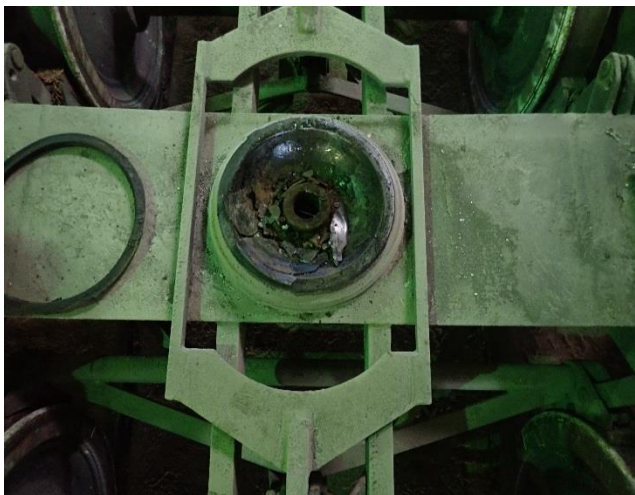
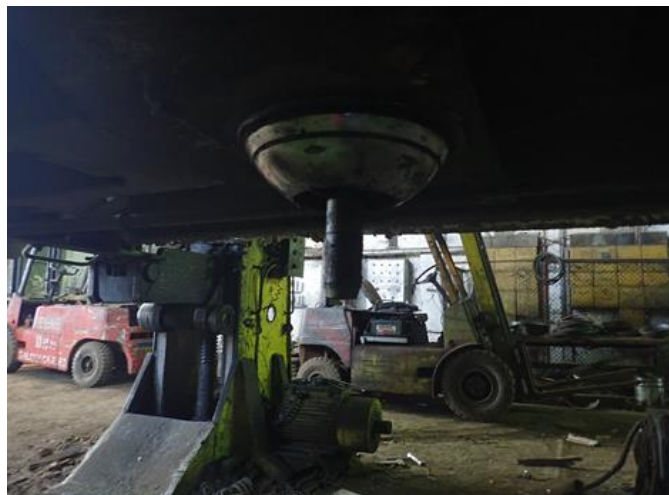
- cotele și dimensiunile măsurate la osiile deraiate și la celelalte părți și subansamble ale vagonului se încadrau în limitele admise în exploatare pentru vagoane de marfă prin *Instrucția nr.250/2005*, fiind constatăte următoarele deficiențe:
- la boghiul cu roțile 1÷4, placa de poliamidă afectată prin strivire, spartă, această deteriorare fiind produsă ca urmare a circulației în stare deraiată a acestui boghiu; o bucată de circa 30% din suprafața plăcii de poliamidă rămasă lipită pe crapodina superioară;

*foto nr.3,4: starea plăcii de poliamidă aparținând boghiului cu roțile R 1÷4*

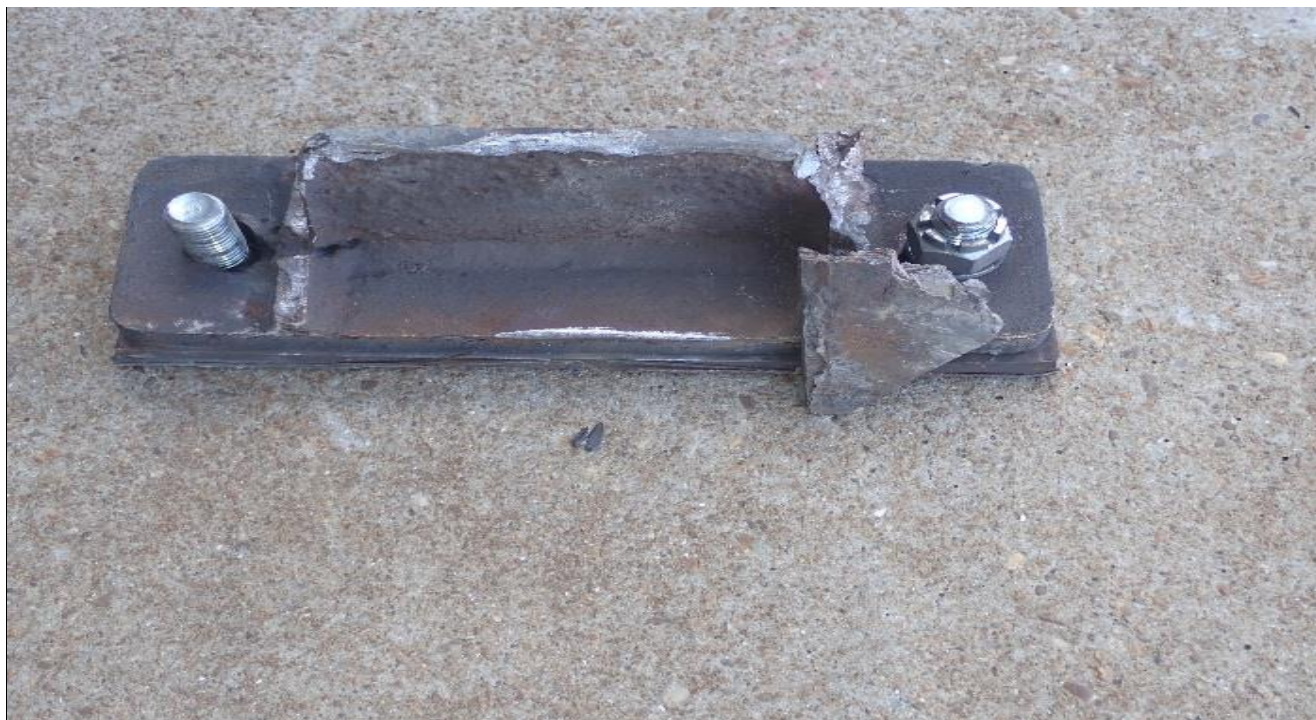
- pe partea de la interior a lonjeronului de boghiu, în zona pietrei de frecare afectate, aferentă roților nr.5-7, s-au constatat urme proaspete de frecare;
- la piatra de frecare și suportul pietrei de frecare afectate s-au constatat următoarele:
  - pe bucata de formă triunghiulară rămasă din piesa în formă trapezoidală, sudată constructiv transversal față de axa vagonului, spre roata nr.5, nu erau urme de sudură pe partea inferioară (spre partea boghiului);
  - pe partea inferioară (spre cadrul boghiului) a inimii suportului (piesă sudată paralel cu axa longitudinală a vagonului) s-au constatat urme de sudură în puncte;

*foto nr.5: piatra de frecare cu suportul aferent*

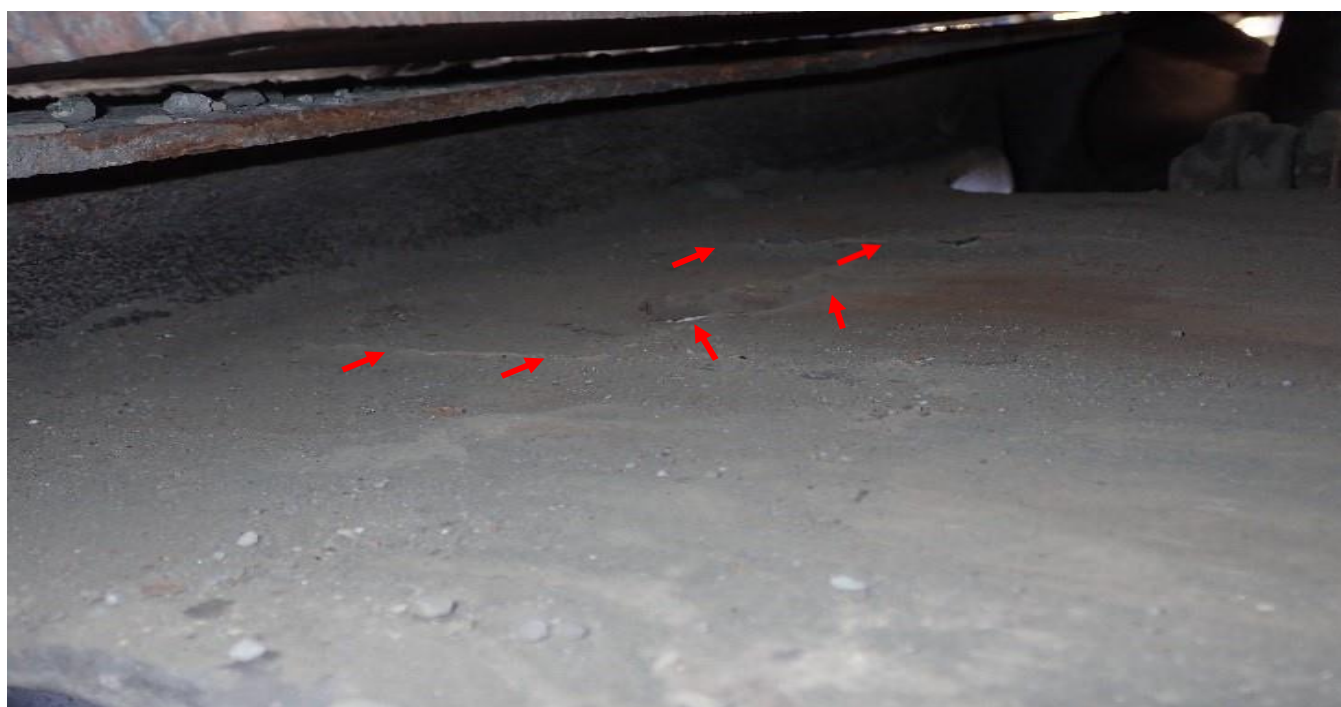
*foto nr.6: partea de la interior a lonjeronului de boghiu unde au fost constatate urme de sudura în puncte, pe partea cu roțile R 5-7*

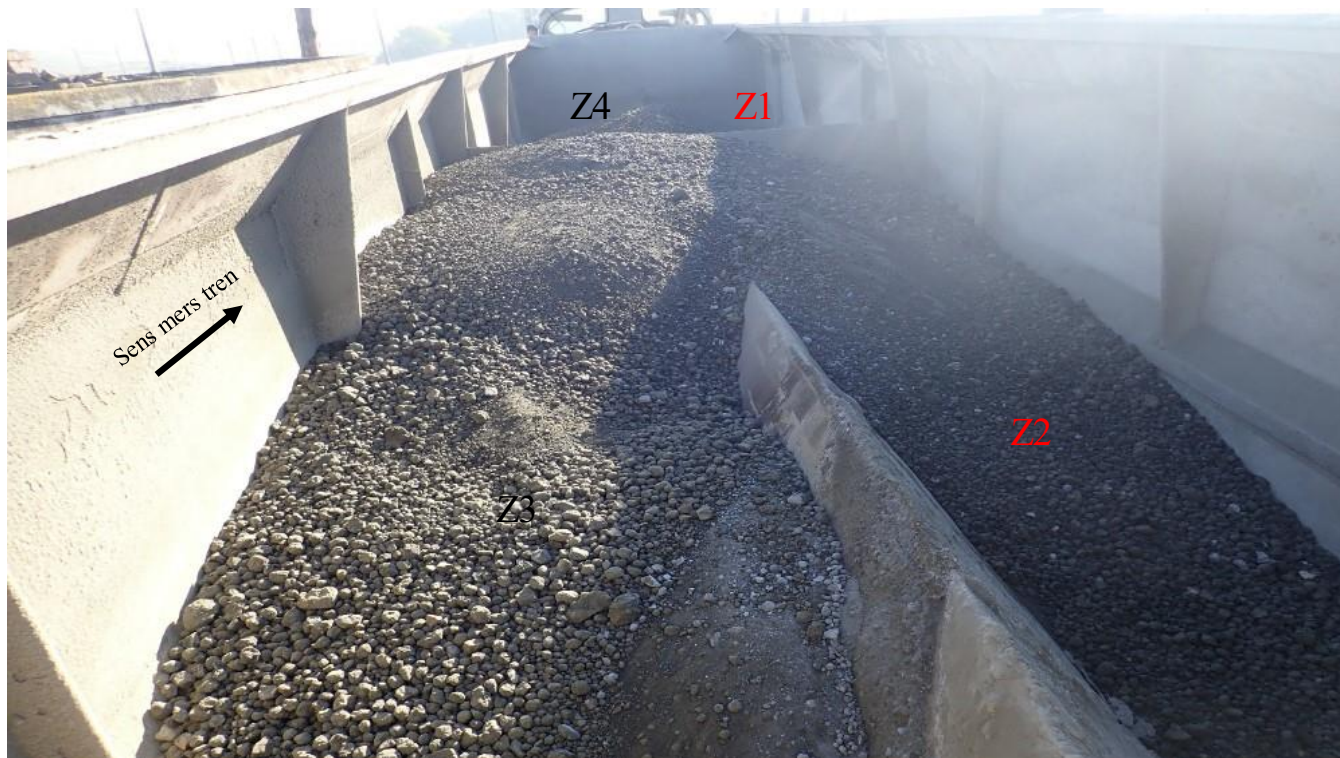
La verificarea vizuală a încărcăturii s-a constatat că aceasta are o componență relativ omogenă (granule de dimensiuni apropiate), fiind repartizată inegal în cele 4 zone constructive din interiorul vagonului, cantitatea din aceste zone scăzând în următoarea ordine (sens de mers la momentul deraierii): față – dreapta (notată cu Z<sub>1</sub>), spate – dreapta (notată cu Z<sub>2</sub>), spate – stânga (notată cu Z<sub>3</sub>) și față – stânga (notată cu Z<sub>4</sub>).

*foto nr.7: încărcătura repartizată inegal în cele 4 zone constructive din interiorul vagonului*

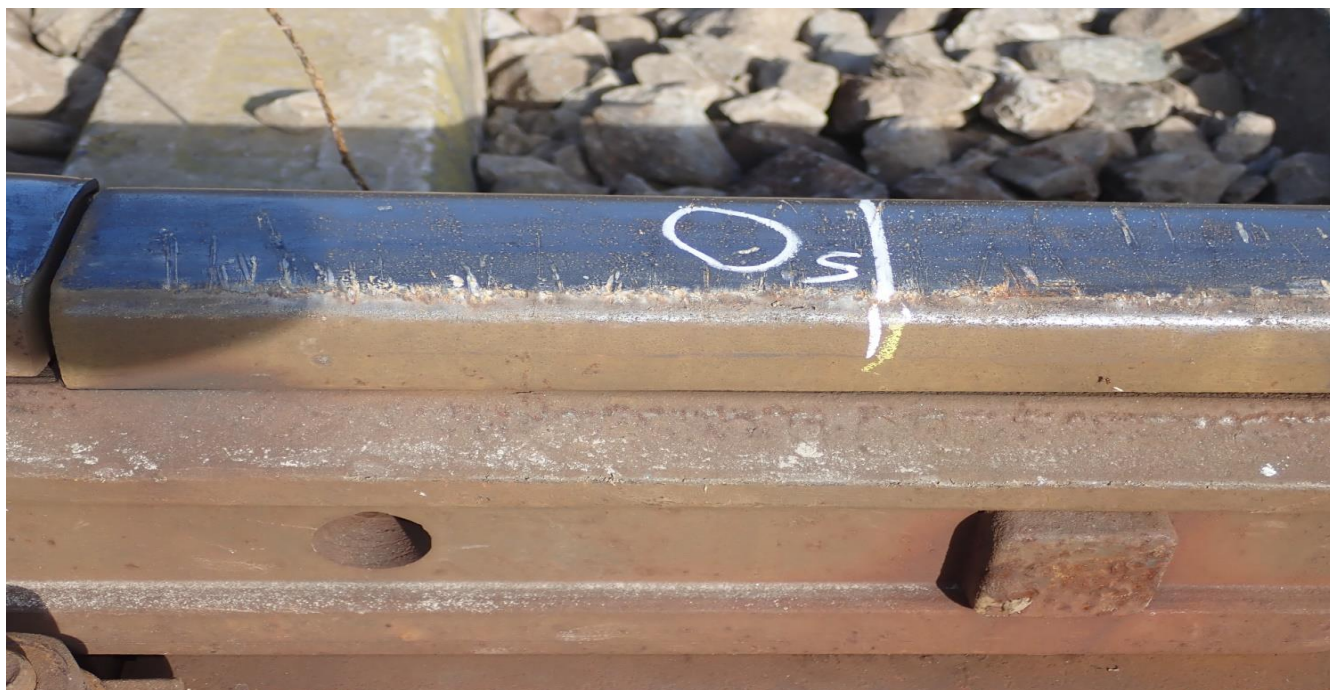
foto nr.8: punctul 0<sub>s</sub>

Pe linia 1 Atârnați, la km 92+565 (la circa 11 m de joanta de călcâi a schimbătorului de cale nr.11 Atârnați, atacat pe la vârful) s-a constatat prima urmă de deraiere. Această urmă a constat în escaladarea flancului activ al ciupercii șinei de pe firul exterior al curbei de către roata de atac a vagonului nr. 81536652366-1, rularea roții pe suprafața superioară a șinei pe circa 800 mm și căderea acesteia în exteriorul căii, concomitent cu deplasarea roții corespundente din dreapta către interiorul căii. Punctul de început al acestei urme a fost notat cu „0s”.

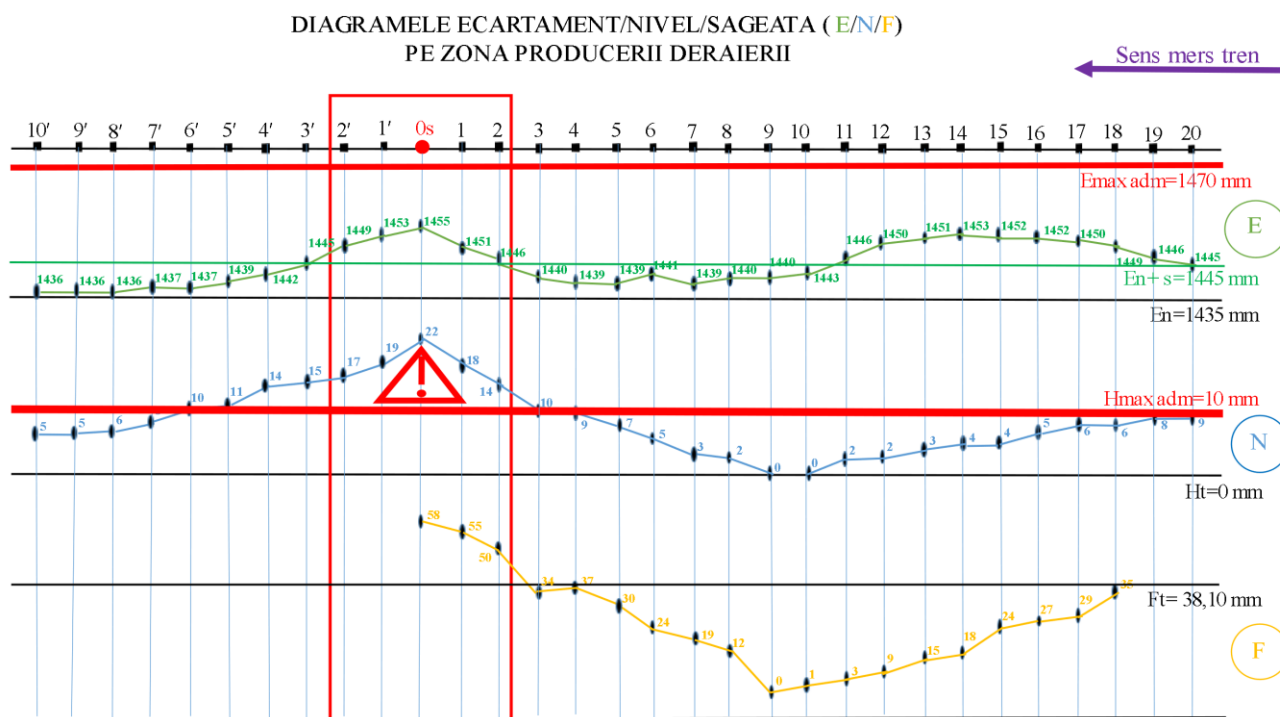
fig. nr.3: diagrama E/N/S

Din punctul „0<sub>s</sub>” s-au pichetat, în sens invers mersului trenului, 23 puncte, din 0,5 în 0,5 m și s-au măsurat, în regim static, cu tiparul Districtului L nr.3 Roșiori Nord (verificat metrologic), ecartamentul și nivelul în punctele menționate. De asemenea, s-au măsurat săgețile (f) cu coarda de 10 m, în punctul 0<sub>s</sub> și punctele adiacente premergătoare, valorile rezultate fiind prezentate în diagramele următoare (comisia a considerat că o reprezentare grafică a valorilor măsurate în 20 de puncte aflate înaintea punctului 0<sub>1</sub>, respectiv 10 puncte aflate după punctul 0<sub>1</sub> este suficientă):

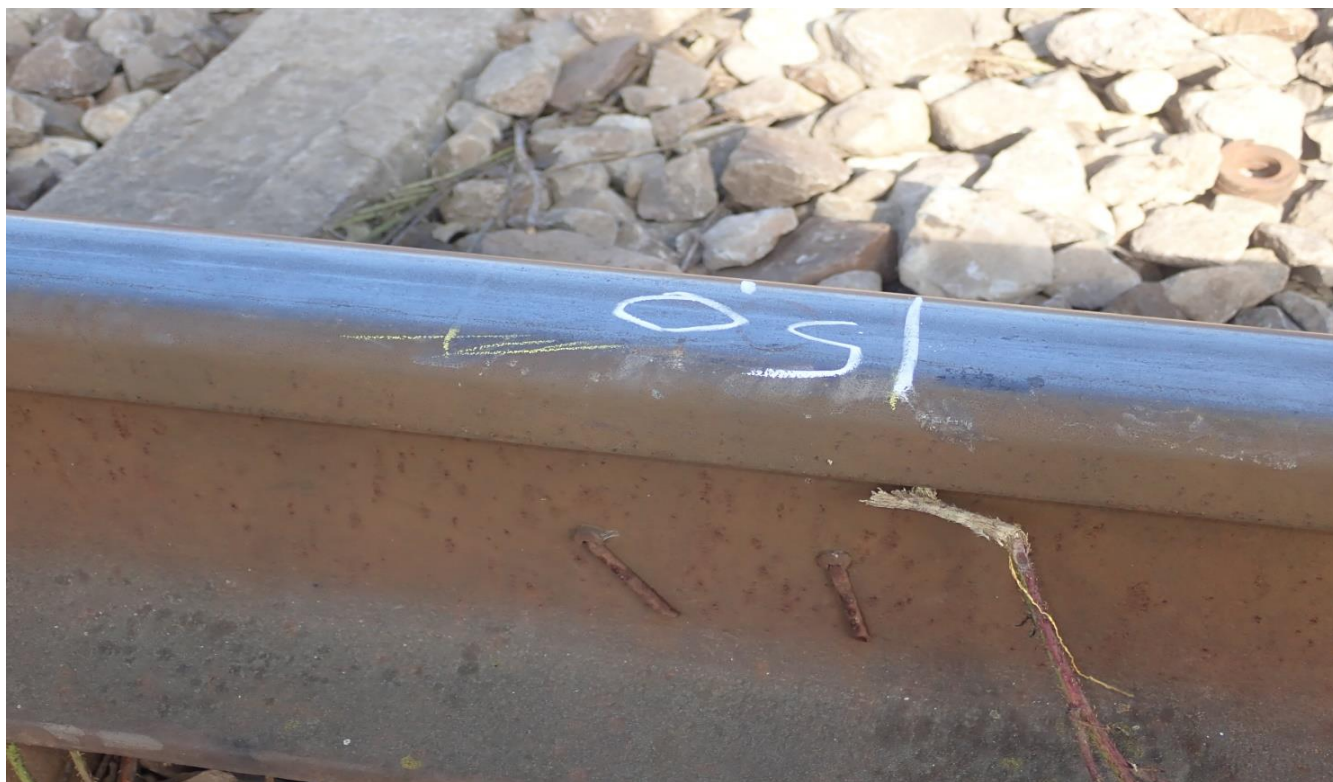
*foto nr.9: punctul „0's”*

La o distanță de 692 mm după pct.„0s” a fost identificată o altă urmă de escaladare a flancului activ al ciupercii șinei din partea stângă de către buza roții, urmă care continuă pe fața superioară a ciupercii aceste șine înspre flancul inactiv al acesteia, pe o lungime de 870 mm și apoi cu o urmă specifică de cădere a roții în exteriorul căii de rulare. Punctul de început al acestei urme a fost notat „0's”.

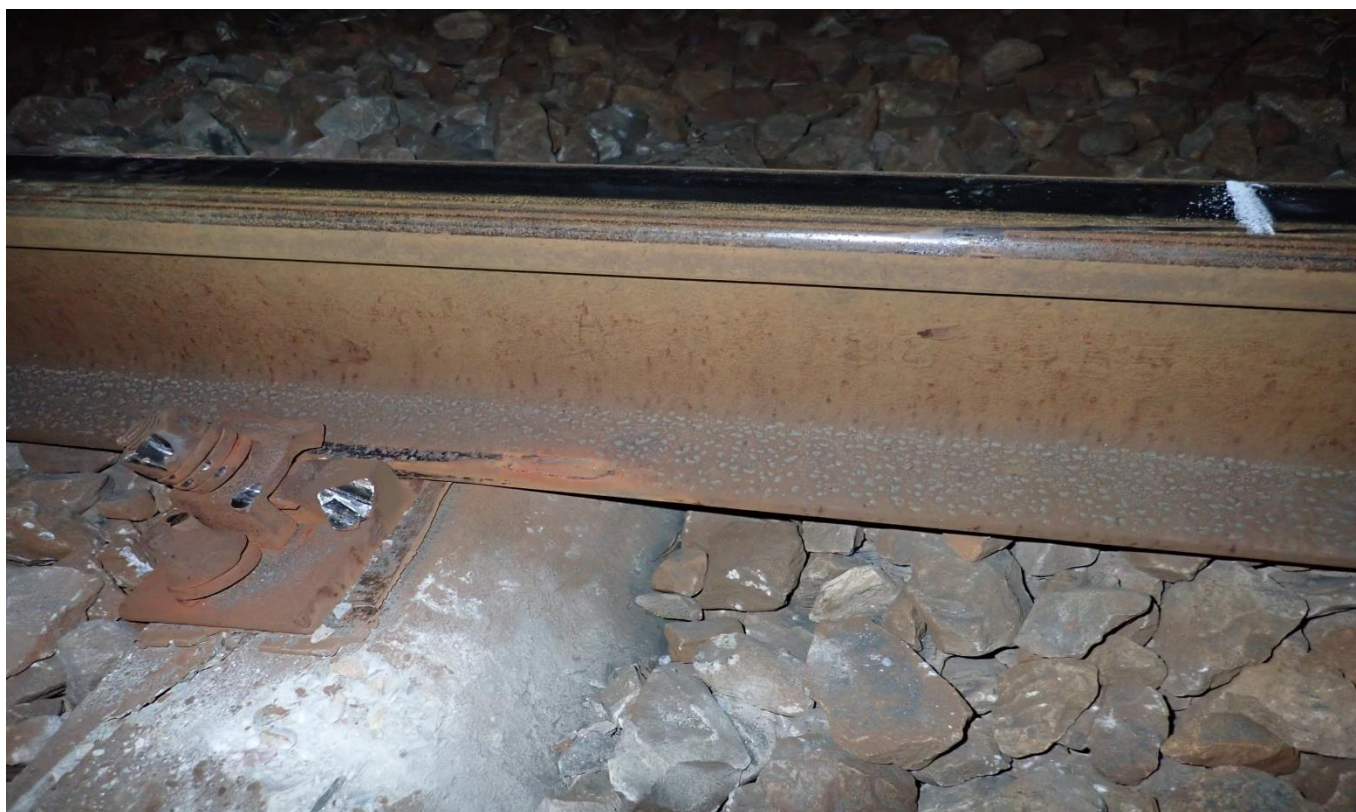
Suprastructura căii a fost afectată pe această distanță prin distrugerea parțială a traverselor de beton și a materialului metalic mărunț de prindere.

*foto nr.10: starea căii afectate de deraiere*

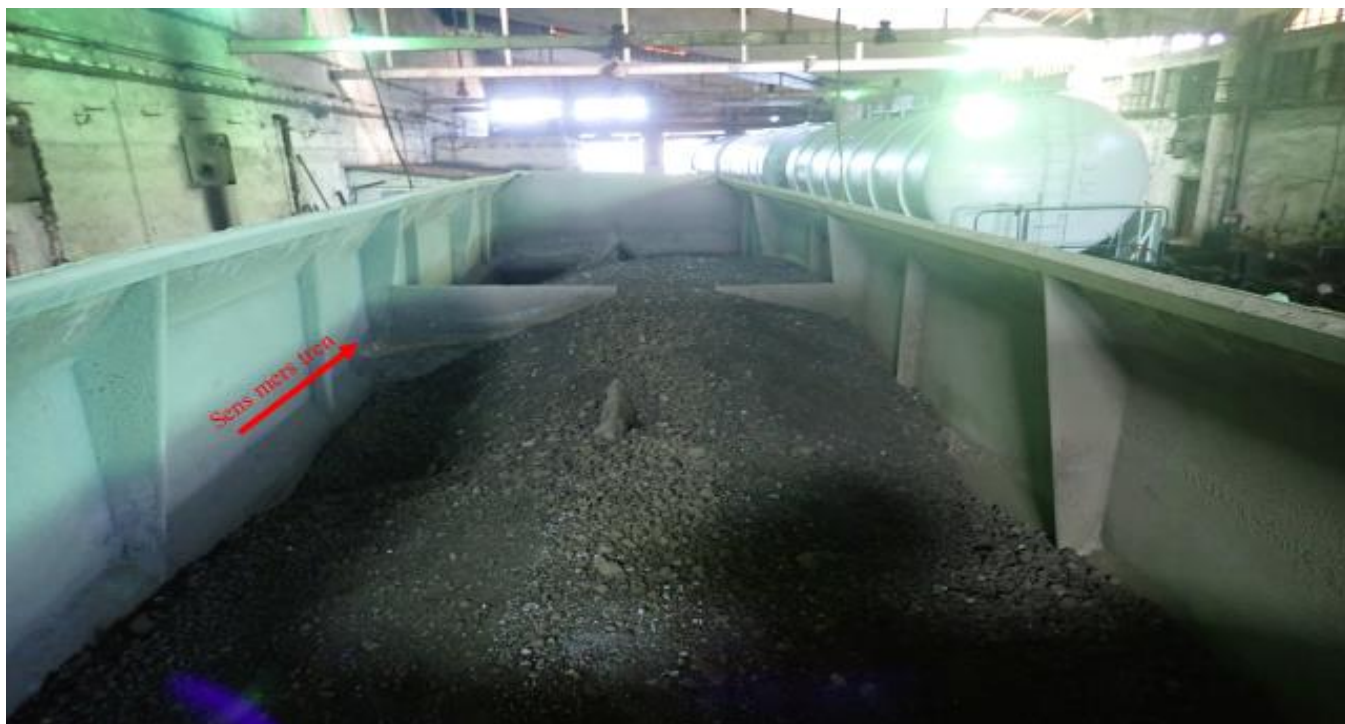
Cutia vagonului nr.81536652366-1, sub acțiunea încărcăturii inegal repartizate, a avut un ușor efect de rotație în jurul diagonalei acesteia (diagonala dintre roțile nr.2 și nr.7), acest efect fiind amplificat după ruperea și răsucirea suportului pietrei de frecare inferior, împreună cu piatra de frecare, aflat pe partea dreaptă a celui de-al doilea boghiu, care în această poziție a permis coborârea colțului din stânga spate a vagonului (corespunzător roții nr.7). Acțiunea combinată a celor două deficiențe, prezentate anterior, a avut ca rezultat descărcarea de sarcină a roților de pe partea stângă de la primul boghiu, în sensul de mers (roțile nr.2 și nr.4), concomitent cu încărcarea suplimentară a roților de pe partea stângă de la cel de al doilea boghiu (roțile nr.5 și nr.7).

Având în vedere constatările anterioare rezultă că neconformitățile existente la materialul rulant și **repartizarea încărcăturii inegal** în cele 4 zone constructive din interiorul vagonului, au favorizat producerea deraierii prin descărcarea de sarcină a roții atacante (roata nr.2) a osiei conducătoare a vagonului de marfă nr.81536652366-1, influențând escaladarea curbei de către roata atacantă a vagonului și reprezentând în consecință un **factor cauzal** al accidentului produs.

*foto nr.11: starea celor 4 zone (compartimente) ale vagonului la momentul producerii deraierii*
